Asbestinventarisatetest

Pieter Paul Rubensdreef 16, 3920 Lommel

Attestnummer : 20251002-000112.000

Uitgegeven op : 02.10.2025

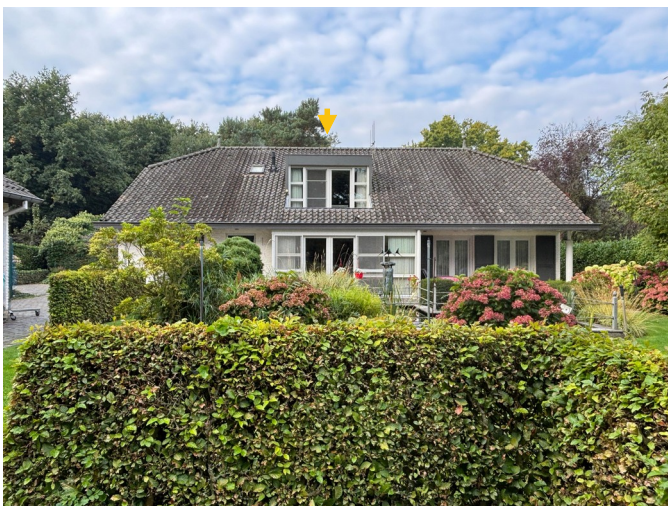
Situeringfoto

Tijdelijke beperking

Reden: Het te onderzoeken materiaal situeert zich hoger dan 3,50 m te rekenen vanaf een veilige ondergrond

Uitleg van de asbestdeskundige: Het te onderzoeken materiaal situeert zich hoger dan 3,50 meter te rekenen vanaf een veilige ondergrond.

Het is onduidelijk om in te schatten over welk materiaal het gaat, roofing, epdm,.....of andere asbestverdachte toepassingen

Indien men een roofing of een ander soort asbestverdacht materiaal aantreft is het noodzakelijk dit eerst te laten analyseren.

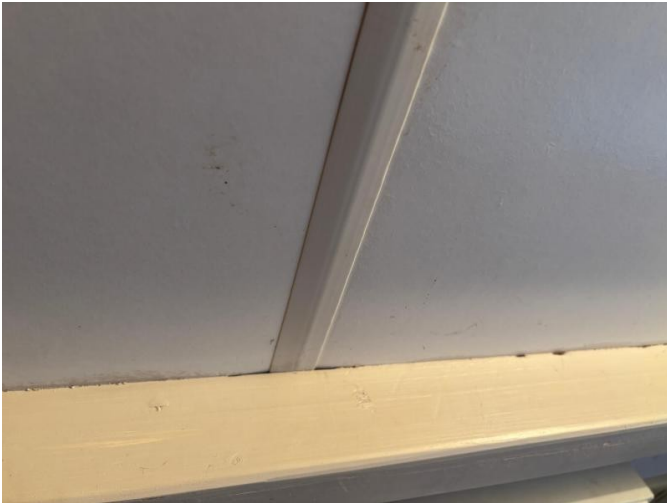
Vrije foto

Het onderdak dat zichtbaar is, is niet asbesthoudend

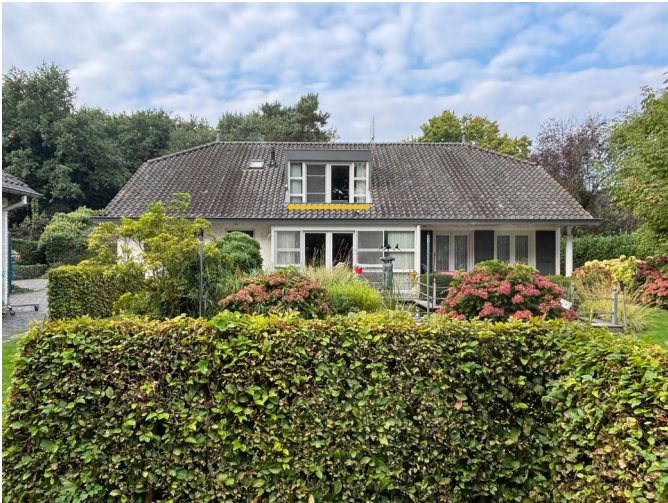
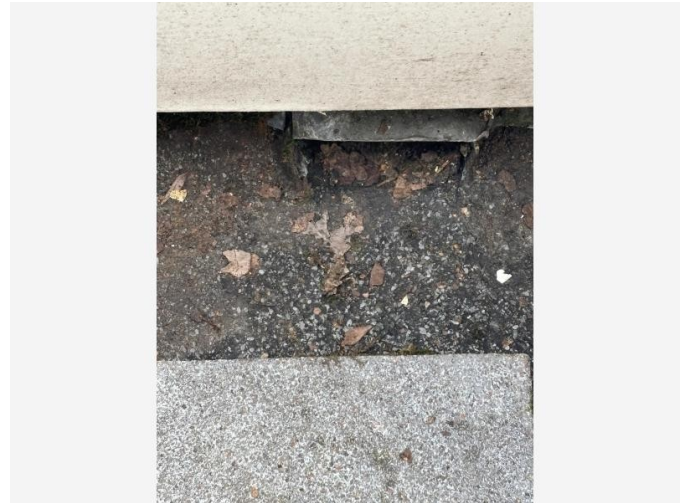
Fiche 5: Roofing plat dak en dakterassen

Geen asbest

#	Type	Referentie	Resultaat
5.1	Puntmonster	9013583	Geen asbest

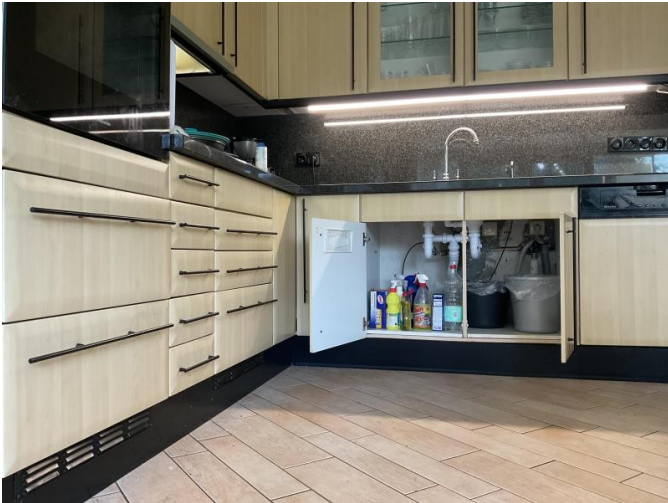
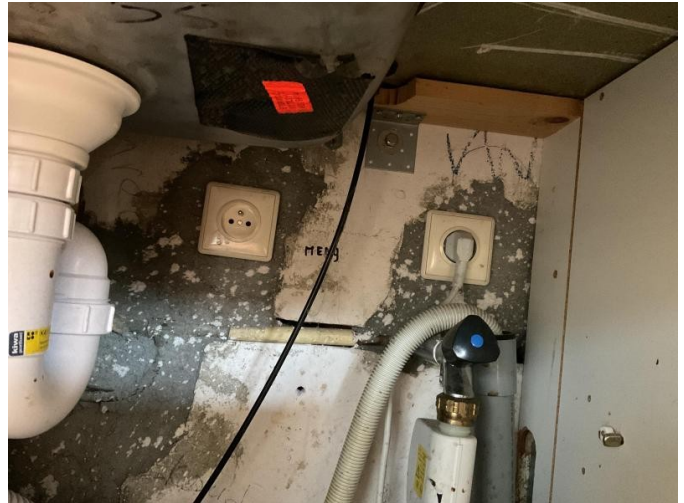
Fiche 6: Antidreun folie keuken

Geen asbest

#	Type	Referentie	Resultaat
6.1	Puntmonster	9013581	Geen asbest

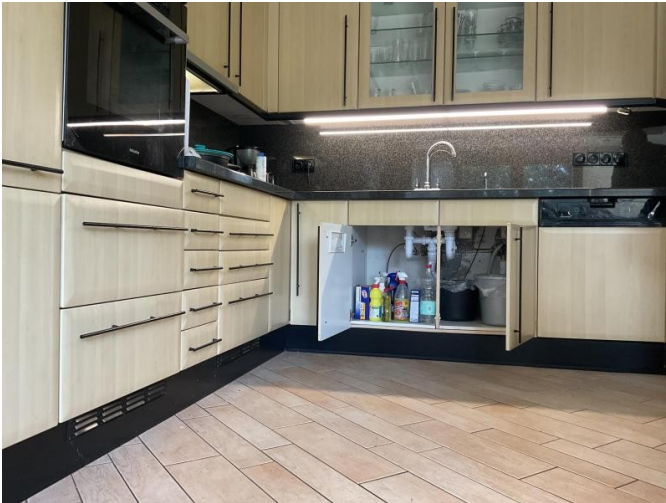
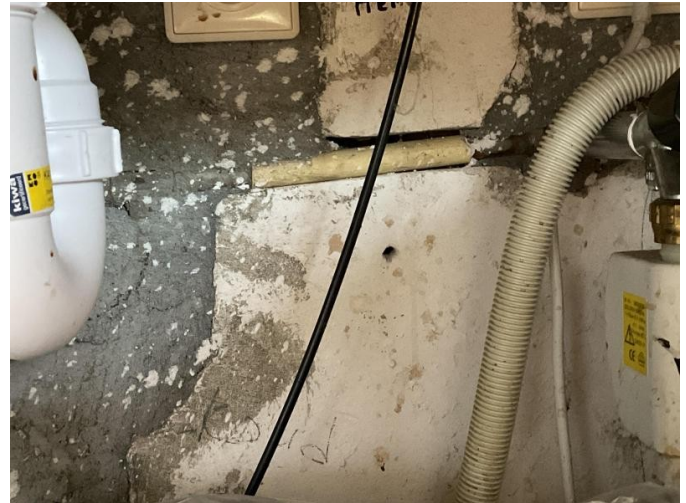
Fiche 7: Pleisterwerk muren

Geen asbest

#	Type	Referentie	Resultaat
7.1	Mengmonster	9013579	Geen asbest

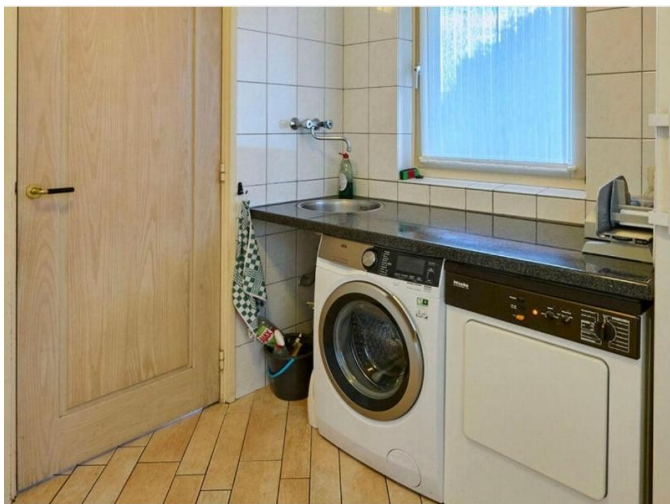
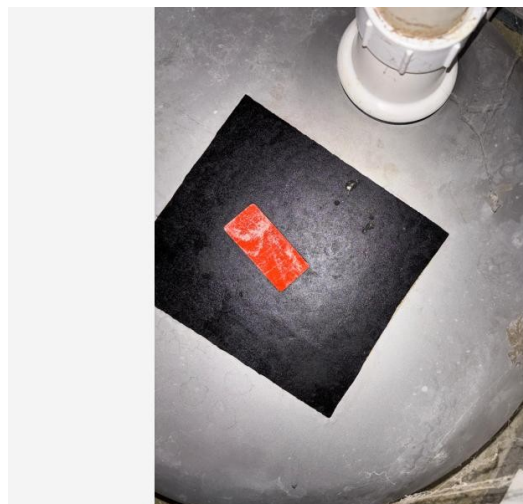
Fiche 8: Antidreun folie bijkeuken

Geen asbest

#	Type	Referentie	Resultaat
8.1	Puntmonster	9013582	Geen asbest

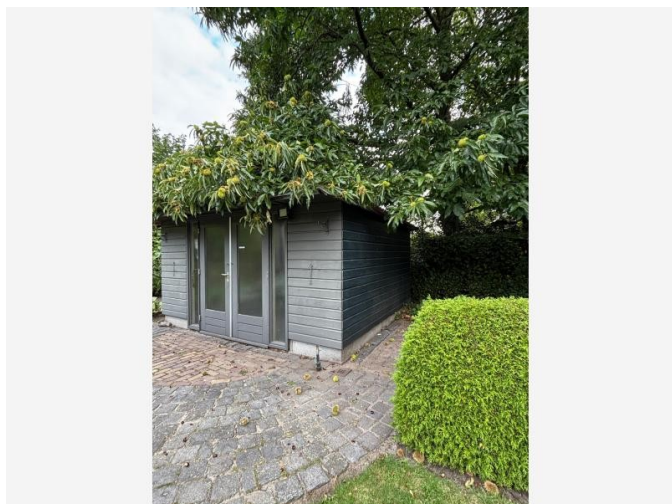
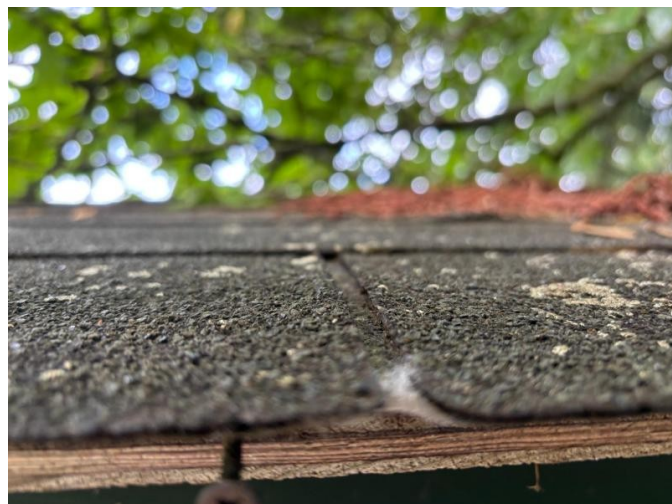
Geen asbest

#	Type	Referentie	Resultaat
9.1	Puntmonster	9013584	Geen asbest

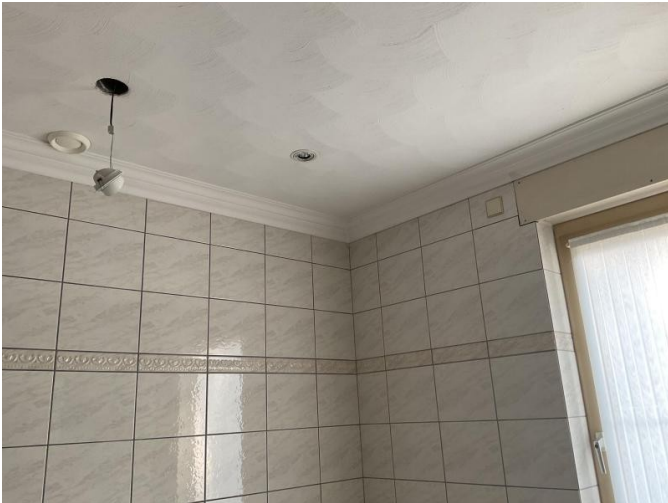
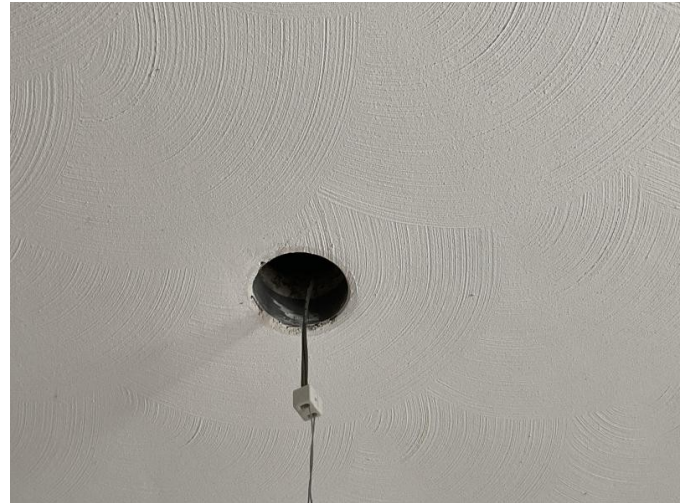
Fiche 10: Pleisterwerk plafond

Geen asbest

#	Type	Referentie	Resultaat
10.1	Mengmonster	9013580	Geen asbest
