Asbestinventarisatetest

Wilgenstraat 26, 3900 Pelt

Attestnummer : 20251119-000404.000

Niet-asbestveilig

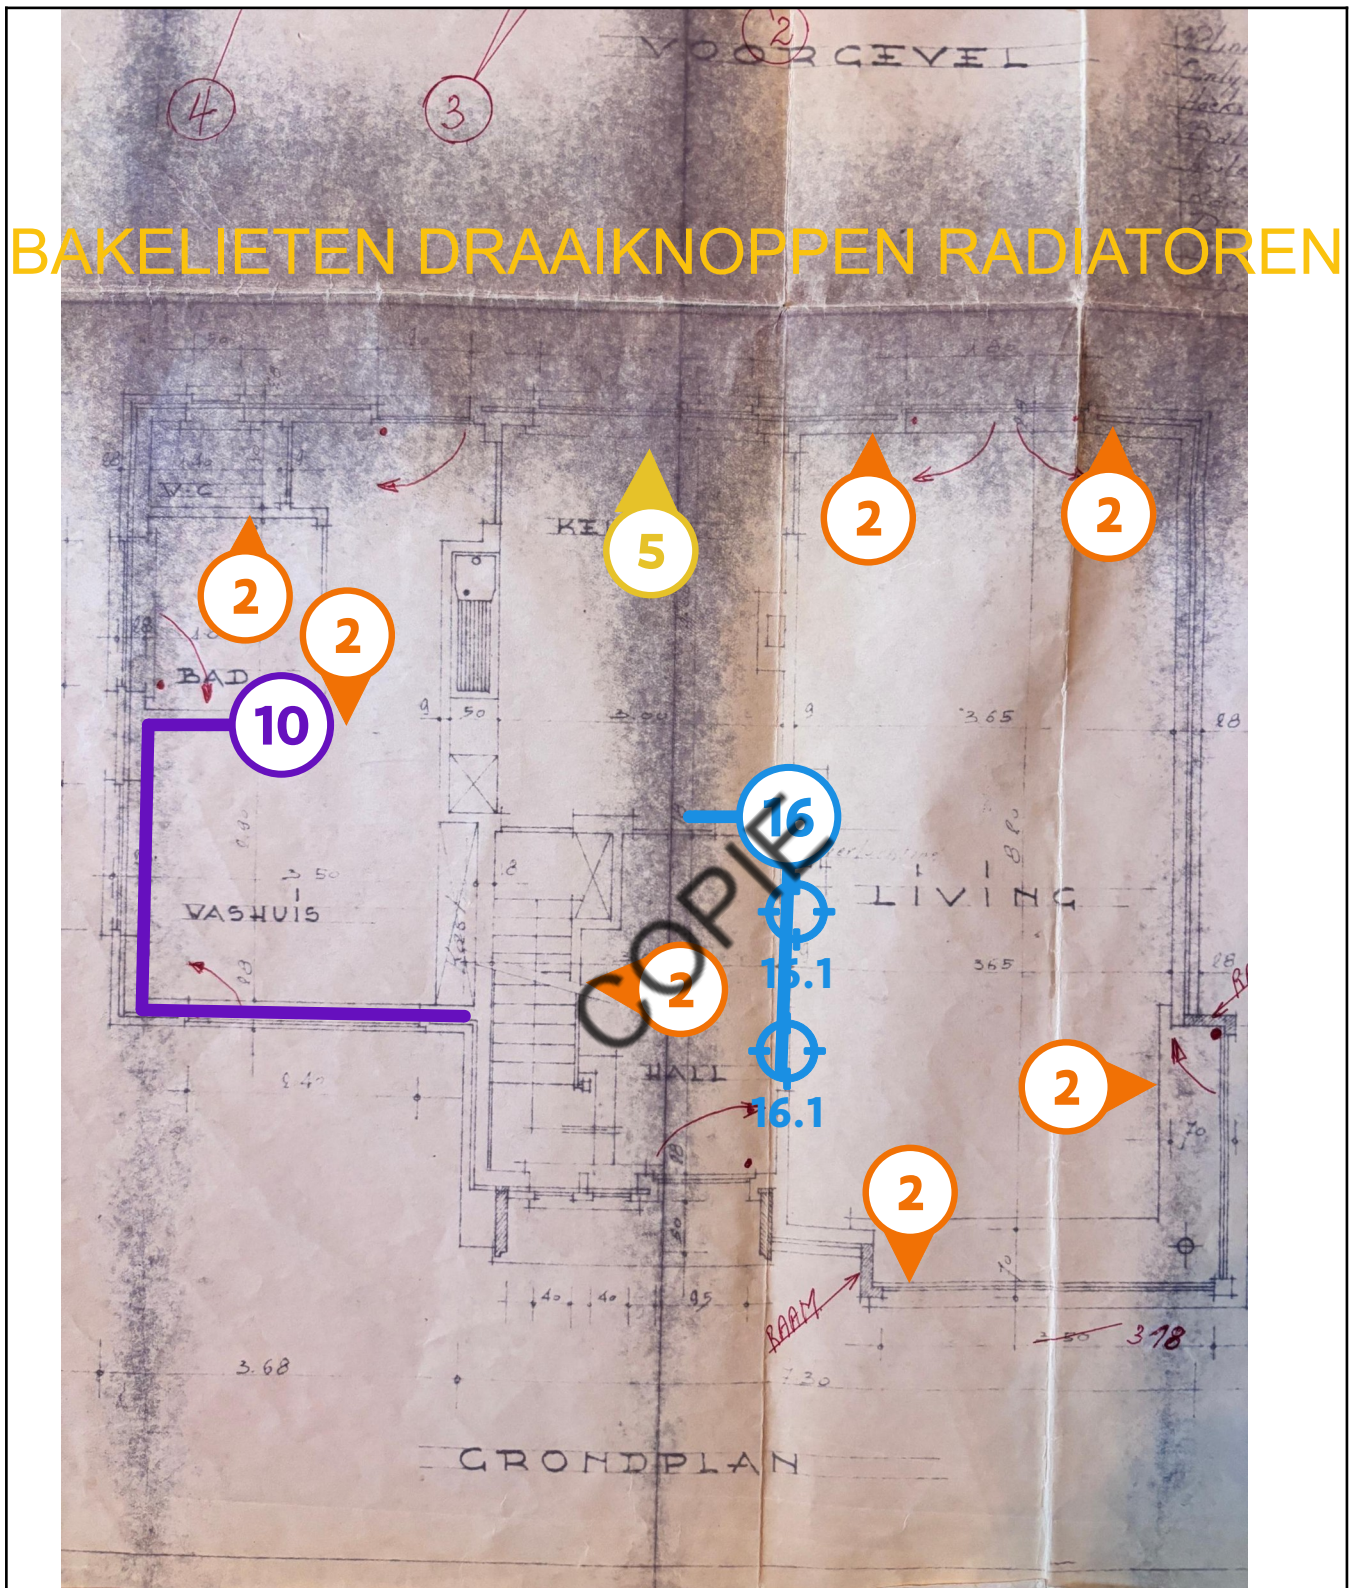
Plan 1.2: Plan van het gelijkvloers

2. Bakelieten schakelaars/stopcontacten en draaiknoppen radiatoren	Asbestmateriaal	Verwijderen
5. Coating spoelbak	Asbestmateriaal	Zorgvuldig beheren
10. Tegellijm wandtegels keuken	Advies	-
16. Pleisterwerk wanden (sierpleister ruimteverwarming en tv hoek)	Geen asbest	-
16.1 Code: 9098319	Mengmonster	-

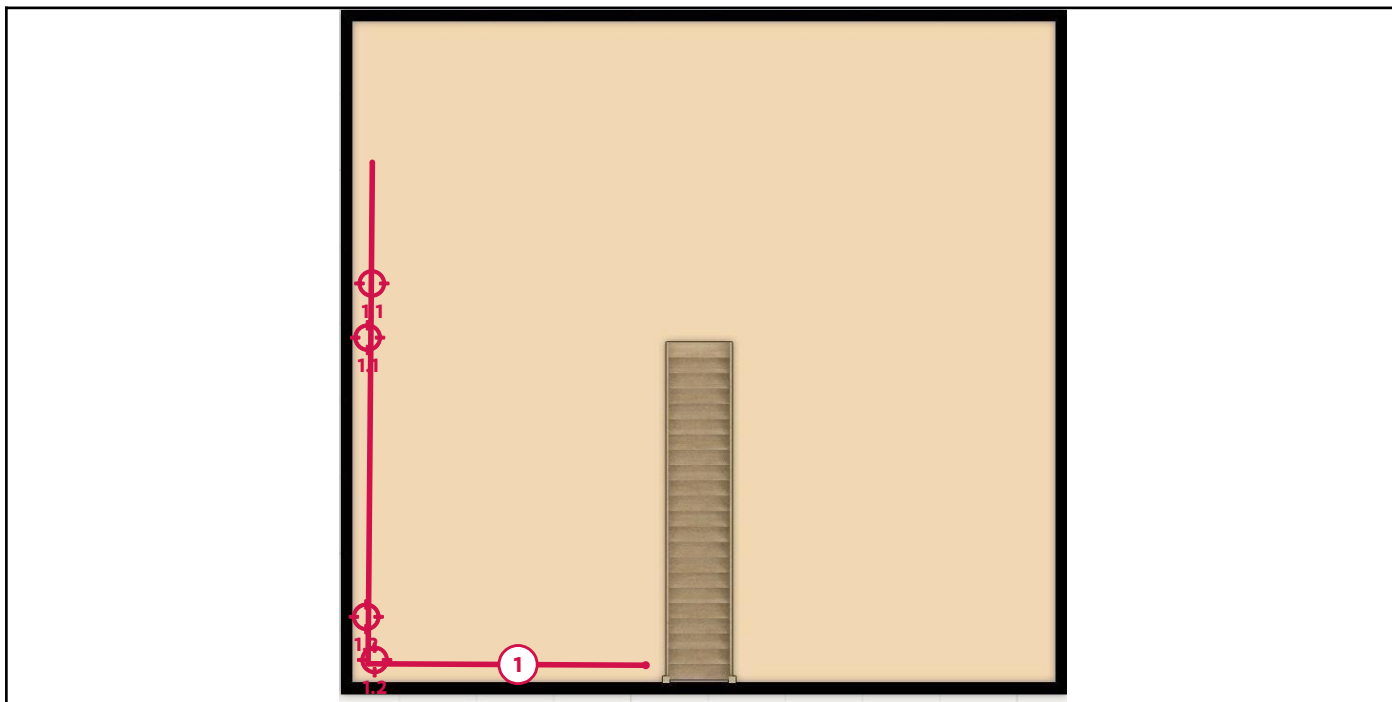
Plan 1.10: Plan van de zolder

Beschrijving	Type	Actie
1. Leidingisolatie (gips) op de zolder en in de kelder	Asbestmateriaal	Dringend verwijderen
1.1 Code: 9098322	Mengmonster	-
1.2 Code: 9098323	Mengmonster	-

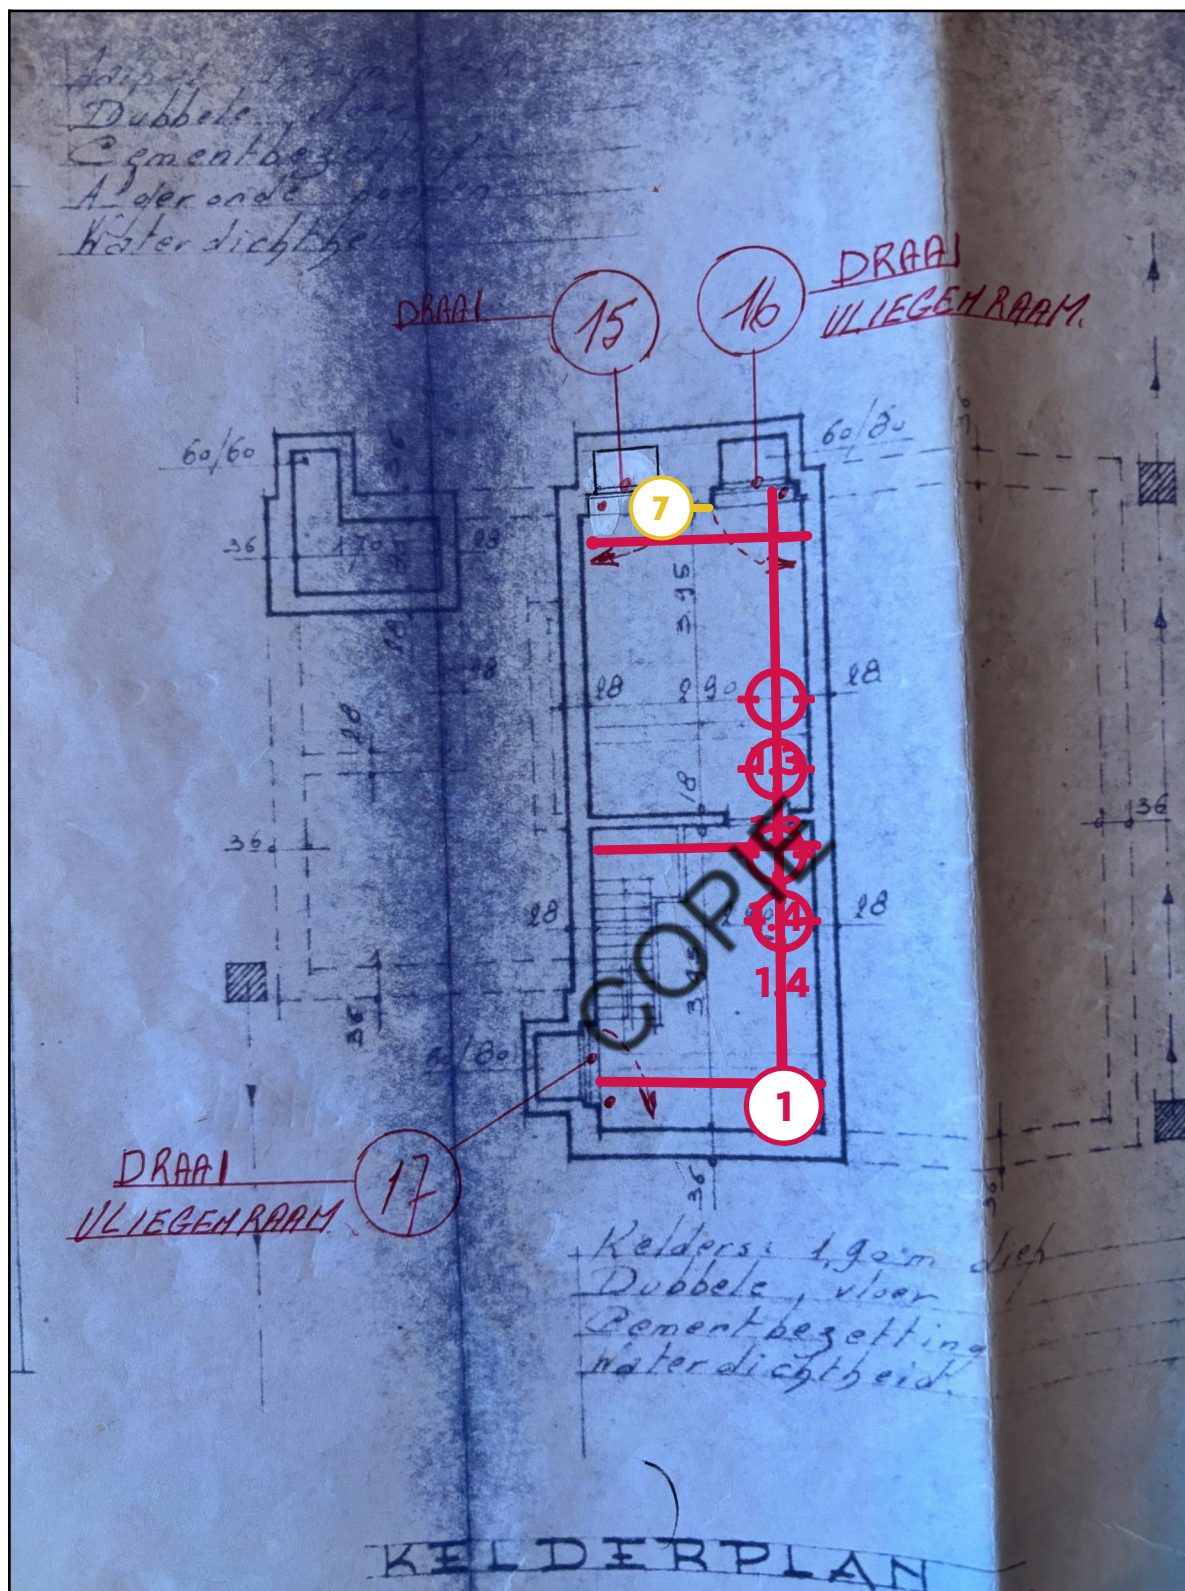
Plan 1.12: Plan van de kelder

1. Leidingisolatie (gips) op de zolder en in de kelder	Asbestmateriaal	Dringend verwijderen
1.3 Code: 9098324	Mengmonster	-
1.4 Code: 9098325	Mengmonster	-
7. Roofing afwerking binnenwand kelder	Asbestmateriaal	Zorgvuldig beheren

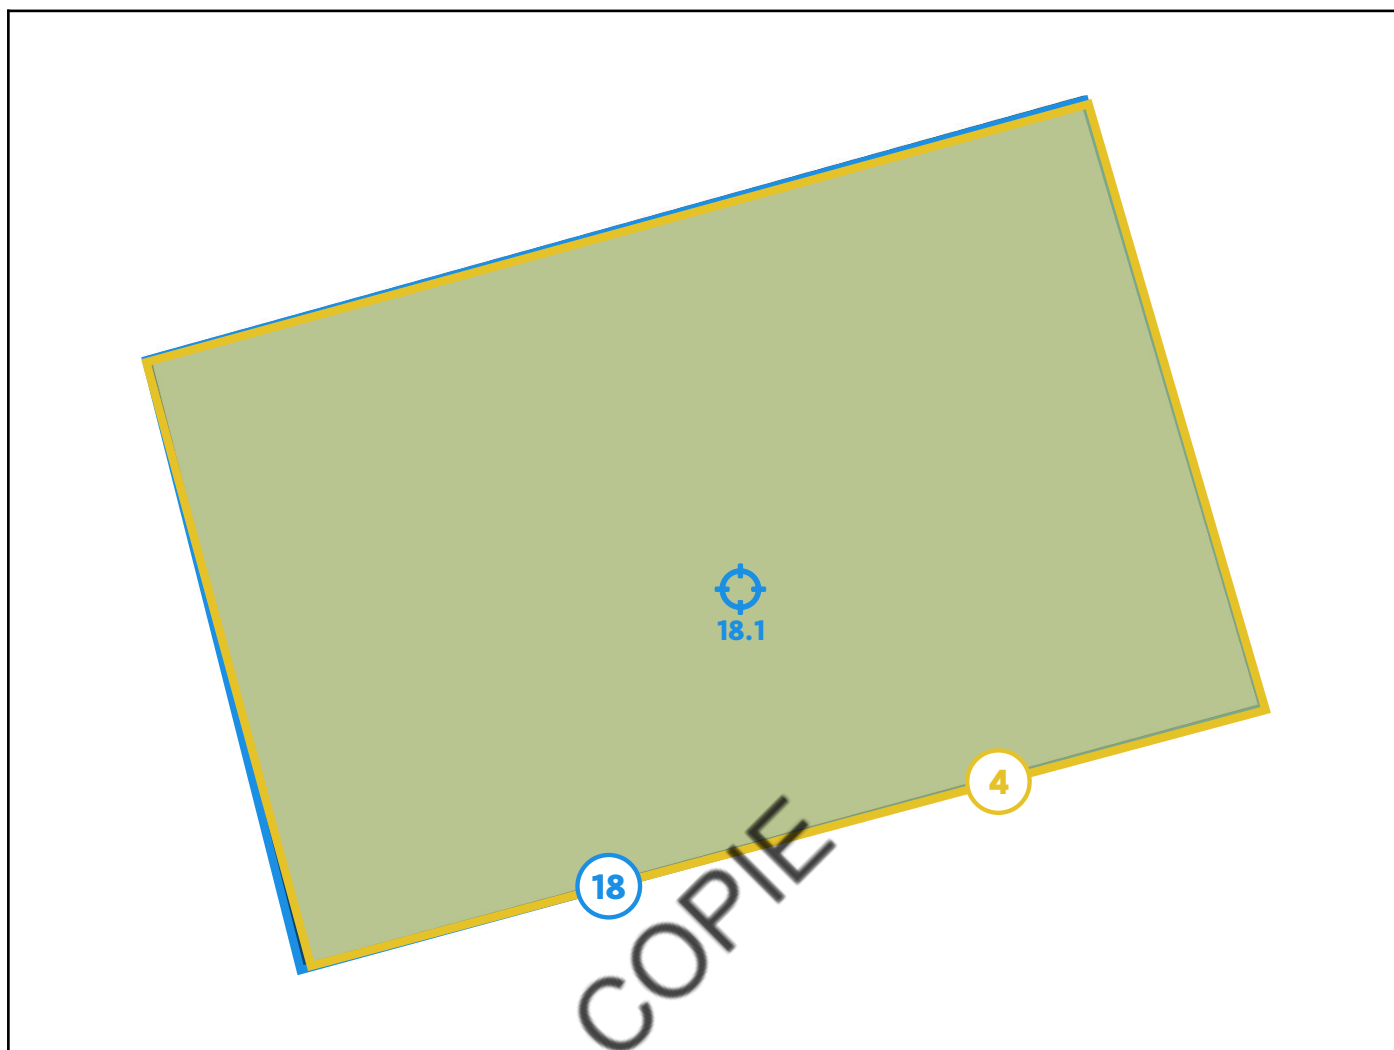
Plan 2.1: Plan van de garage

Beschrijving	Type	Actie
4. Roofing plat dak	Asbestmateriaal	Zorgvuldig beheren
18. Pleisterwerk plafond in de garage	Geen asbest	-
18.1 Code: 9098321	Puntmonster	-

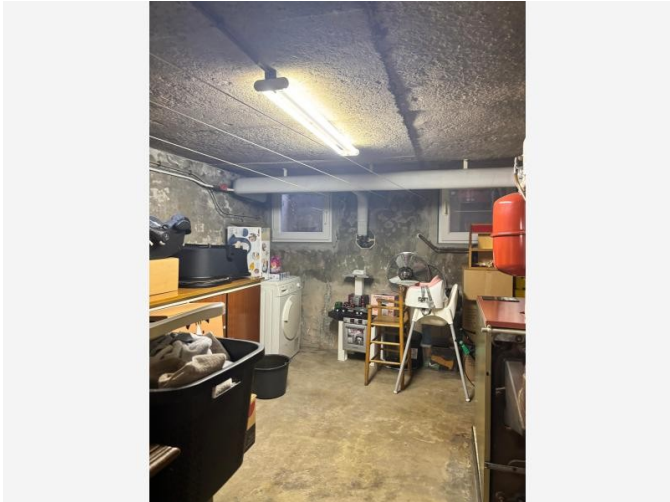
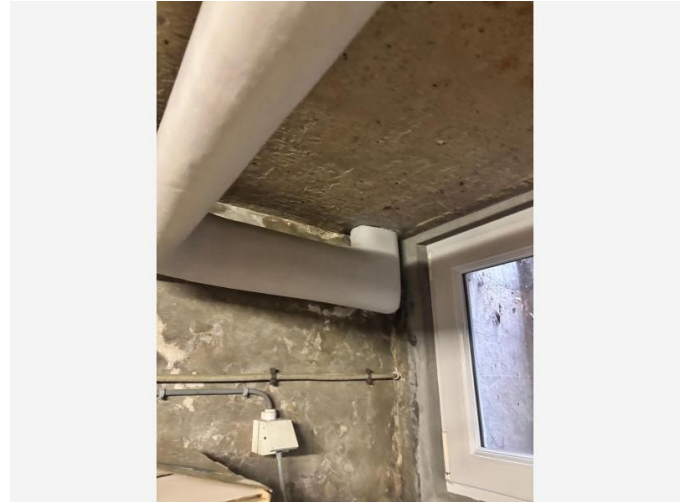
Eindbeoordeling materiaalrisico	Hoog materiaalrisico en/of hoge kans op vezelvrijgave
---------------------------------	---

Gebondenheid	Categorie 2: niet-hechtgebonden met matrix
Asbestsoort (vezeltype)	Amfibool aanwezig, uitgezonderd crocidoliet
Asbestconcentratie	Hoog ($\geq 50\%$)
Afschermingsgraad van het gehele materiaal	Geheel of deels (ook) vrij aan de binnenlucht
Toestand van het materiaal	Matig beschadigd, matig verweerd

#	Type	Referentie	Resultaat
1.1	Mengmonster	9098322	Chrysotiel
1.2	Mengmonster	9098323	Chrysotiel
1.3	Mengmonster	9098324	Amosiet
1.4	Mengmonster	9098325	Chrysotiel

Beschrijving	Leidingisolatie (gips) op de zolder en in de kelder
Omgeving	Binnen
Primaire drager	HVAC infrastructuur en uitrusting
Asbestmateriaal	In-situ afwerkingslagen - Thermische isolatie
Bindmiddel van asbestmateriaal	Gips - kalk
Gebondenheid op basis van bindmiddel	Niet-hechtgebonden
Hoeveelheid (lengte - omtrek - dikte - aantal)	<ul style="list-style-type: none"> • 13,00 m - 40,00 cm - 5,00 cm - 1 stuk • 5,00 m - 40,00 cm - 5,00 cm - 1 stuk
Totaal volume	0,36 m ³
Eenvoudig bereikbaar	Ja
Bevestigingswijze	<ul style="list-style-type: none"> • Verlijmd, ingegoten, versmeerd
Identificatiemethode	Een monstername door de asbestdeskundige met laboanalyse door een asbestlabo.
Destructieve handeling voor identificatie	Nee
Opmerking	<p>De hoeveelheid is een zo nauwkeurig mogelijke opmeting. Hieraan kunnen evenwel geen rechten worden ontleend.</p> <p>Leidingisolatie op de zolder (5 meter) in de kelder (13 meter)</p> <p>Rechte stukken en bochten apart bemonsterd.</p> <p>Staal ID 9098322 ZOLDER de rechte stukken Staal ID 9098323 ZOLDER de bochten Staal ID 9098324 KELDER de rechte stukken Staal ID 9098325 KELDER de bochten</p>

Dringend verwijderen

- Zorg voor een veilig beheer. Vermijd het beschadigen van het asbestmateriaal. Controleer de toestand jaarlijks op wijzigingen.

- Hermetische zone (erkend asbestverwijderaars)
Deze toepassing kan enkel door een erkende asbestverwijderaars via de methodiek van hermetische zone verwijderd worden omdat verwijdering via de methodiek van eenvoudige handelingen en/of couveusezakmethode niet mogelijk is; en er automatisch een verhoogd risico op vrijgave van asbestvezels (max. concentratie 0,01 vezels/cm - CODEX Art. VI.3-54) ontstaat. (Bron: CODEX - Art. VI.3-61.- par 1.)

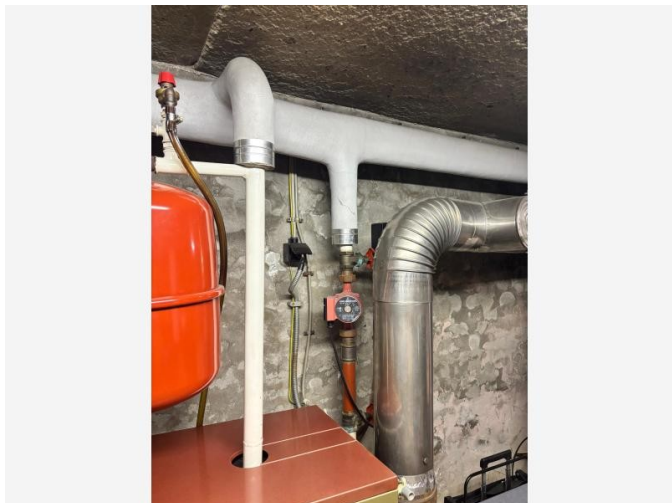
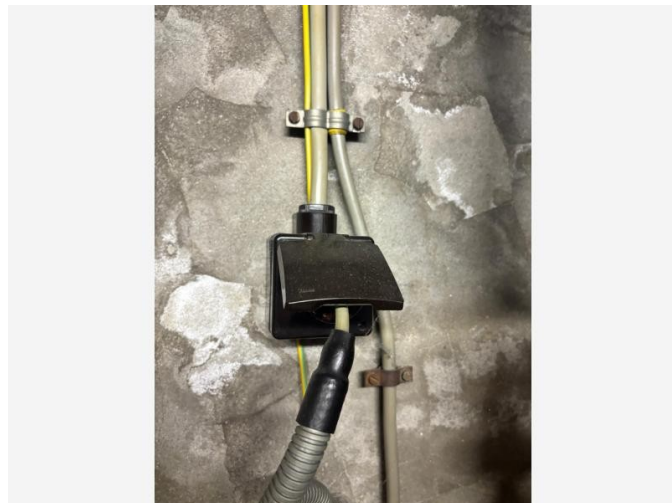
Fiche 2: Bakelieten schakelaars/stopcontacten en draaiknoppen radiatoren

Verhoogd materiaalrisico en/of verhoogde kans op vezelvrijgave

Gebondenheid	Categorie 1: hechtgebonden in oorsprong
Asbestsoort (vezeltype)	Crocidoliet aanwezig
Asbestconcentratie	Laag (< 50%)
Afschermingsgraad van het gehele materiaal	Geheel of deels (ook) vrij aan de binnenlucht
Toestand van het materiaal	Licht beschadigd, licht verweerd. Intact calciumsilicaatmateriaal of categorie III 'gebondenheid'

Beschrijving	Bakelieten schakelaars/stopcontacten en draaiknoppen radiatoren
Omgeving	Binnen
Primaire drager	Communicatie en elektrische infrastructuur en uitrusting
Asbestmateriaal	Plaat, paneel, tablet - Type Bakeliet
Bindmiddel van asbestmateriaal	Kunststof of -hars
Gebondenheid op basis van bindmiddel	Hecht
Hoeveelheid (oppervlakte - dikte - aantal)	<ul style="list-style-type: none"> • 0,05 m² - 7,00 cm - 11 stuks • 0,05 m² - 5,00 cm - 1 stuk • 0,05 m² - 1,00 cm - 11 stuks
Totaal volume	0,047 m ³
Eenvoudig bereikbaar	Ja
Bevestigingswijze	<ul style="list-style-type: none"> • Geschroefd
Identificatiemethode	<p>De asbestdeskundige beoordeelt het materiaal als asbestverdacht en dus asbesthoudend, en dit zonder monstername.</p> <p>Motivatie: De monstername brengt andere schade aan dan schade die inherent is aan de monstername.</p>
Destructieve handeling voor identificatie	Nee
Opmerking	<p>De hoeveelheid is een zo nauwkeurig mogelijke opmeting. Hieraan kunnen evenwel geen rechten worden ontleend.</p> <p>11 draaiknoppen radiatoren</p> <p>12 lichtschakelaars en stopcontacten</p>

Verwijderen

- Zorg voor een veilig beheer. Vermijd het beschadigen van het asbestmateriaal. Controleer de toestand jaarlijks op wijzigingen.
- Voer bijkomende staalname(s) uit.

- Eenvoudige handelingen: mag via doe-het-zelf of door werknemer(s) met opleidingsattest eenvoudige handelingen
Deze toepassing kan door een aannemer die over een opleidingsattest eenvoudige handelingen beschikt of door een particulier (doe-het-zelf), verwijderd worden indien er geen verhoogd risico op vrijgave van asbestvezels (max. concentratie 0,01 vezels/cm³ - CODEX Art. VI.3-54) ontstaat en de toepassing voorafgaand wordt gefixeerd/bevochtigd; de individuele elementen zonder machinale werktuigen (boormachine, slijpschijf, hogedrukreiniger,...) en zonder breken of gooien een voor een losgemaakt worden; en ten slotte dubbel en luchtdicht verpakt weggevoerd worden naar een erkend afvalpunt (recyclagepark).

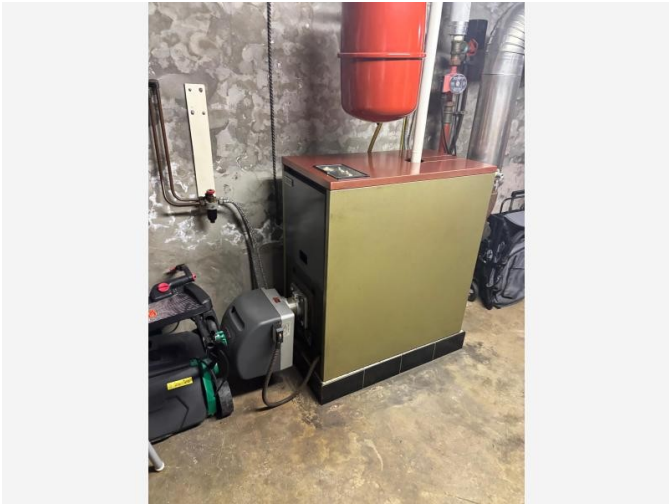
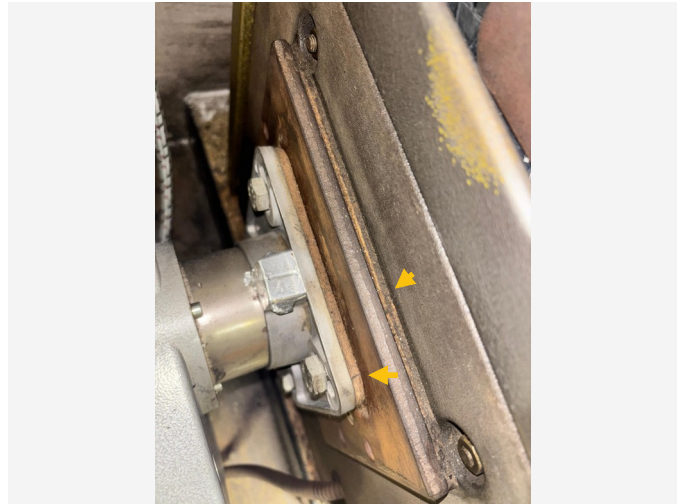
Beschrijving	Pakking CV-ketel
Omgeving	Binnen
Primaire drager	CV-ketel
Asbestmateriaal	Pakking, dichting
Bindmiddel van asbestmateriaal	Karton - papier - viltachtig
Gebondenheid op basis van bindmiddel	Niet-hechtgebonden
Hoeveelheid (gewicht - aantal)	<ul style="list-style-type: none">• 0,10 kg - 2 stuks
Totaal gewicht	0,20 kg
Eenvoudig bereikbaar	Ja
Bevestigingswijze	<ul style="list-style-type: none">• Geklemd
Identificatiemethode	De asbestdeskundige beoordeelt het materiaal als asbestverdacht en dus asbesthoudend, en dit zonder monsternamen. Motivatie: De opdrachtgever weigert om het materiaal te laten bemonsteren.
Destructieve handeling voor identificatie	Nee
Opmerking	De hoeveelheid is een zo nauwkeurig mogelijke opmeting. Hieraan kunnen evenwel geen rechten worden ontleend.

Verwijderen

- Zorg voor een veilig beheer. Vermijd het beschadigen van het asbestmateriaal. Controleer de toestand jaarlijks op wijzigingen.
- Voer bijkomende staalname(s) uit.

- Eenvoudige handelingen: mag via doe-het-zelf of door werknemer(s) met opleidingsattest eenvoudige handelingen
Deze toepassing kan door een aannemer die over een opleidingsattest eenvoudige handelingen beschikt of door een particulier (doe-het-zelf), verwijderd worden indien er geen verhoogd risico op vrijgave van asbestvezels (max. concentratie 0,01 vezels/cm³ - CODEX Art. VI.3-54) ontstaat en de toepassing voorafgaand wordt gefixeerd/bevochtigd; de individuele elementen zonder machinale werktuigen (boormachine, slijpschijf, hogedrukreiniger,...) en zonder breken of gooien een voor een losgemaakt worden; en ten slotte dubbel en luchtdicht verpakt weggevoerd worden naar een geregistreerd asbestinzamelaar of via een erkende asbestverwijderaar. (In het recyclagepark kan je niet terecht met niet-hechtgebonden asbest)

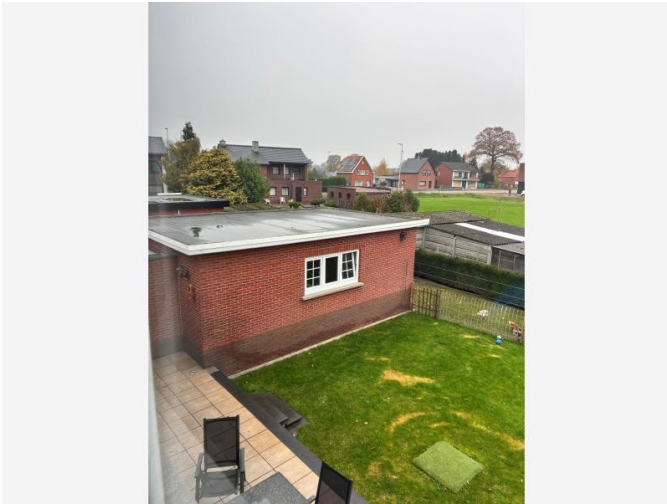
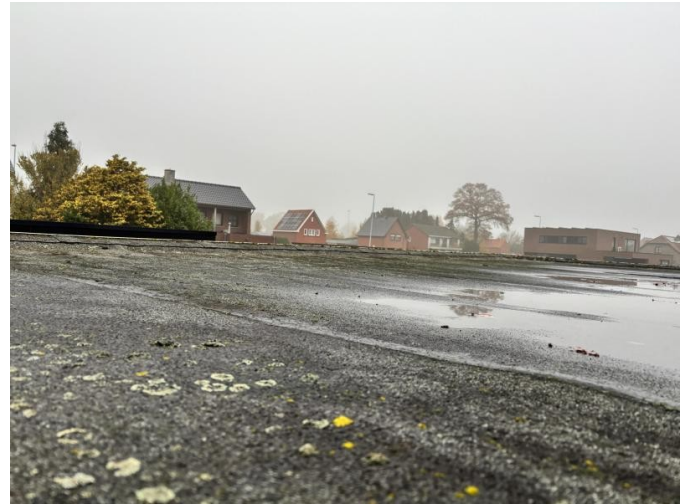
Beschrijving	Roofing plat dak
Omgeving	Buiten
Primaire drager	Plat dak
Asbestmateriaal	Dak- en gevelbekleding - Roofing
Bindmiddel van asbestmateriaal	Bitumen (roofing, teer, asfalt)
Gebondenheid op basis van bindmiddel	Hecht
Hoeveelheid (oppervlakte - aantal)	• 38,00 m ² - 1 stuk
Totale oppervlakte	38,00 m ²
Eenvoudig bereikbaar	Ja
Bevestigingswijze	• Verlijmd, ingegoten, versmeerd
Identificatiemethode	De asbestdeskundige beoordeelt het materiaal als asbestverdacht en dus asbesthoudend, en dit zonder monstername. Motivatie: De monstername brengt andere schade aan dan schade die inherent is aan de monstername.
Destructieve handeling voor identificatie	Nee
Opmerking	Staalname tot op de eventuele onderliggende lagen is niet mogelijk zonder uitbreiding naar een destructief onderzoek.

- Eenvoudige handelingen: mag via doe-het-zelf of door werknemer(s) met opleidingsattest eenvoudige handelingen
Deze toepassing kan door een aannemer die over een opleidingsattest eenvoudige handelingen beschikt of door een particulier (doe-het-zelf), verwijderd worden indien er geen verhoogd risico op vrijgave van asbestvezels (max. concentratie 0,01 vezels/cm³ - CODEX Art. VI.3-54) ontstaat en de toepassing voorafgaand wordt gefixeerd/bevochtigd; de individuele elementen zonder machinale werktuigen (boormachine, slijpschijf, hogedrukreiniger,...) en zonder breken of gooien een voor een losgemaakt worden; en ten slotte dubbel en luchtdicht verpakt weggevoerd worden naar een erkend afvalpunt (recyclagepark).

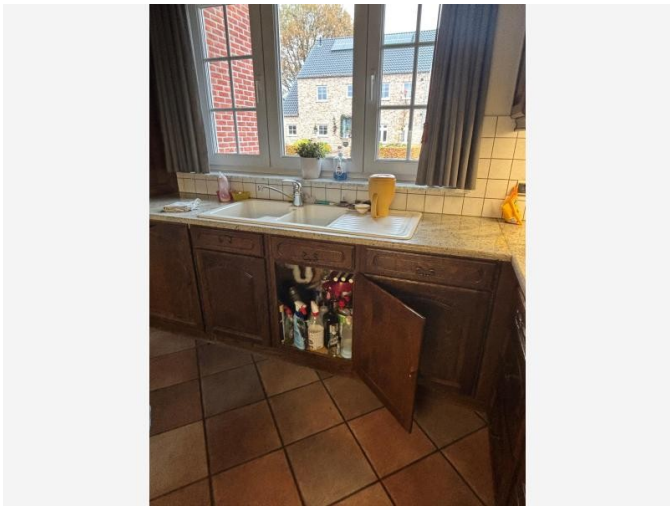
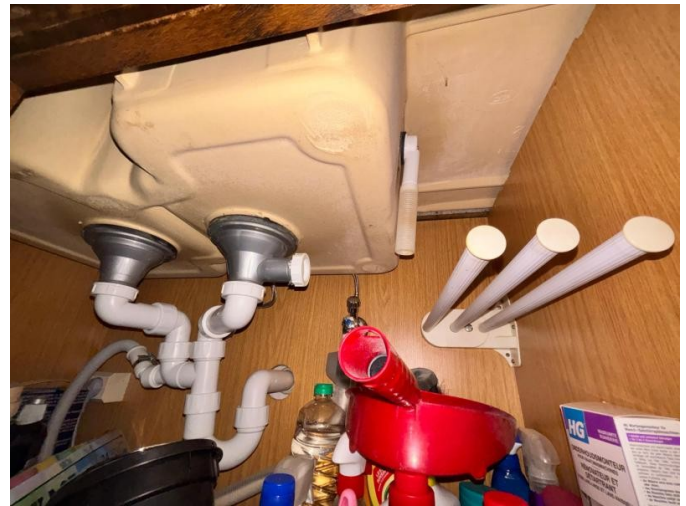
Beschrijving	Coating spoelbak
Omgeving	Binnen
Primaire drager	Sanitaire infrastructuur en uitrusting (toe- en afvoer)
Asbestmateriaal	In-situ afwerkingslagen - Verf, coating
Bindmiddel van asbestmateriaal	Coating
Gebondenheid op basis van bindmiddel	Hecht
Hoeveelheid (gewicht - aantal)	<ul style="list-style-type: none">• 20,00 kg - 1 stuk
Totaal gewicht	20,00 kg
Eenvoudig bereikbaar	Ja
Bevestigingswijze	<ul style="list-style-type: none">• Verlijmd, ingegoten, versmeerd
Identificatiemethode	De asbestdeskundige beoordeelt het materiaal als asbestverdacht en dus asbesthoudend, en dit zonder monsternamen. Motivatie: De opdrachtgever weigert om het materiaal te laten bemonsteren.
Destructieve handeling voor identificatie	Nee
Opmerking	20 kg= volledige spoelbak

- Eenvoudige handelingen: mag via doe-het-zelf of door werknemer(s) met opleidingsattest eenvoudige handelingen
Deze toepassing kan door een aannemer die over een opleidingsattest eenvoudige handelingen beschikt of door een particulier (doe-het-zelf), verwijderd worden indien er geen verhoogd risico op vrijgave van asbestvezels (max. concentratie 0,01 vezels/cm³ - CODEX Art. VI.3-54) ontstaat en de toepassing voorafgaand wordt gefixeerd/bevochtigd; de individuele elementen zonder machinale werktuigen (boormachine, slijpschijf, hogedrukreiniger,...) en zonder breken of gooien een voor een losgemaakt worden; en ten slotte dubbel en luchtdicht verpakt weggevoerd worden naar een erkend afvalpunt (recyclagepark).

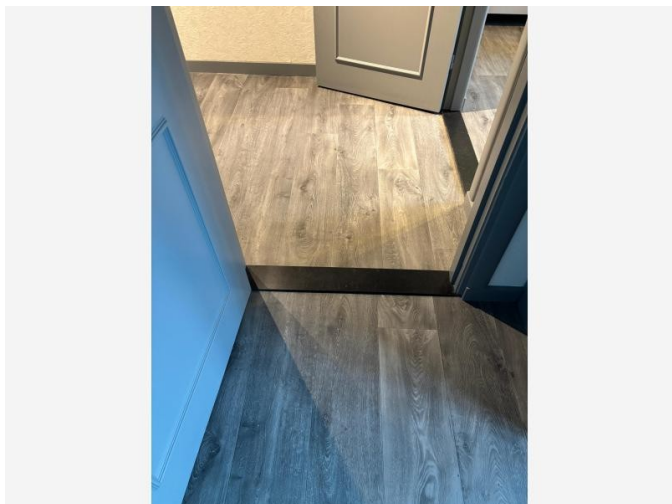
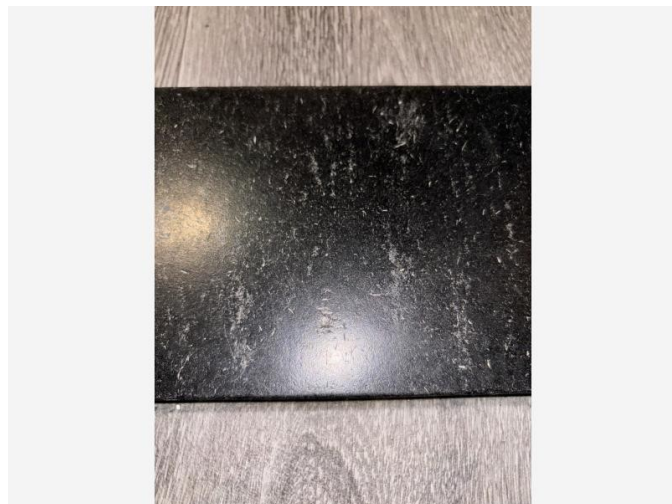
Beschrijving	Dorpels type massal
Omgeving	Binnen
Primaire drager	Wandopening verticaal (raam, deur, ...)
Asbestmateriaal	Plaat, paneel, tablet - Type Massal
Bindmiddel van asbestmateriaal	Cement
Gebondenheid op basis van bindmiddel	Hecht
Hoeveelheid (oppervlakte - dikte - aantal)	<ul style="list-style-type: none">• 0,13 m² - 2,00 cm - 4 stuks
Totaal volume	0,01 m ³
Eenvoudig bereikbaar	Ja
Bevestigingswijze	<ul style="list-style-type: none">• Verlijmd, ingegoten, versmeerd
Identificatiemethode	De asbestdeskundige beoordeelt het materiaal als asbesthoudend, en dit zonder monsternamen.
Destructieve handeling voor identificatie	Nee
Opmerking	De hoeveelheid is een zo nauwkeurig mogelijke opmeting. Hieraan kunnen evenwel geen rechten worden ontleend.

- Eenvoudige handelingen: mag via doe-het-zelf of door werknemer(s) met opleidingsattest eenvoudige handelingen
Deze toepassing kan door een aannemer die over een opleidingsattest eenvoudige handelingen beschikt of door een particulier (doe-het-zelf), verwijderd worden indien er geen verhoogd risico op vrijgave van asbestvezels (max. concentratie 0,01 vezels/cm³ - CODEX Art. VI.3-54) ontstaat en de toepassing voorafgaand wordt gefixeerd/bevochtigd; de individuele elementen zonder machinale werktuigen (boormachine, slijpschijf, hogedrukreiniger,...) en zonder breken of gooien een voor een losgemaakt worden; en ten slotte dubbel en luchtdicht verpakt weggevoerd worden naar een erkend afvalpunt (recyclagepark).
