Asbestinventarisatetest

Overmaai 10, 3920 Lommel

Attestnummer : 20250810-000081.000

Niet-asbestveilig

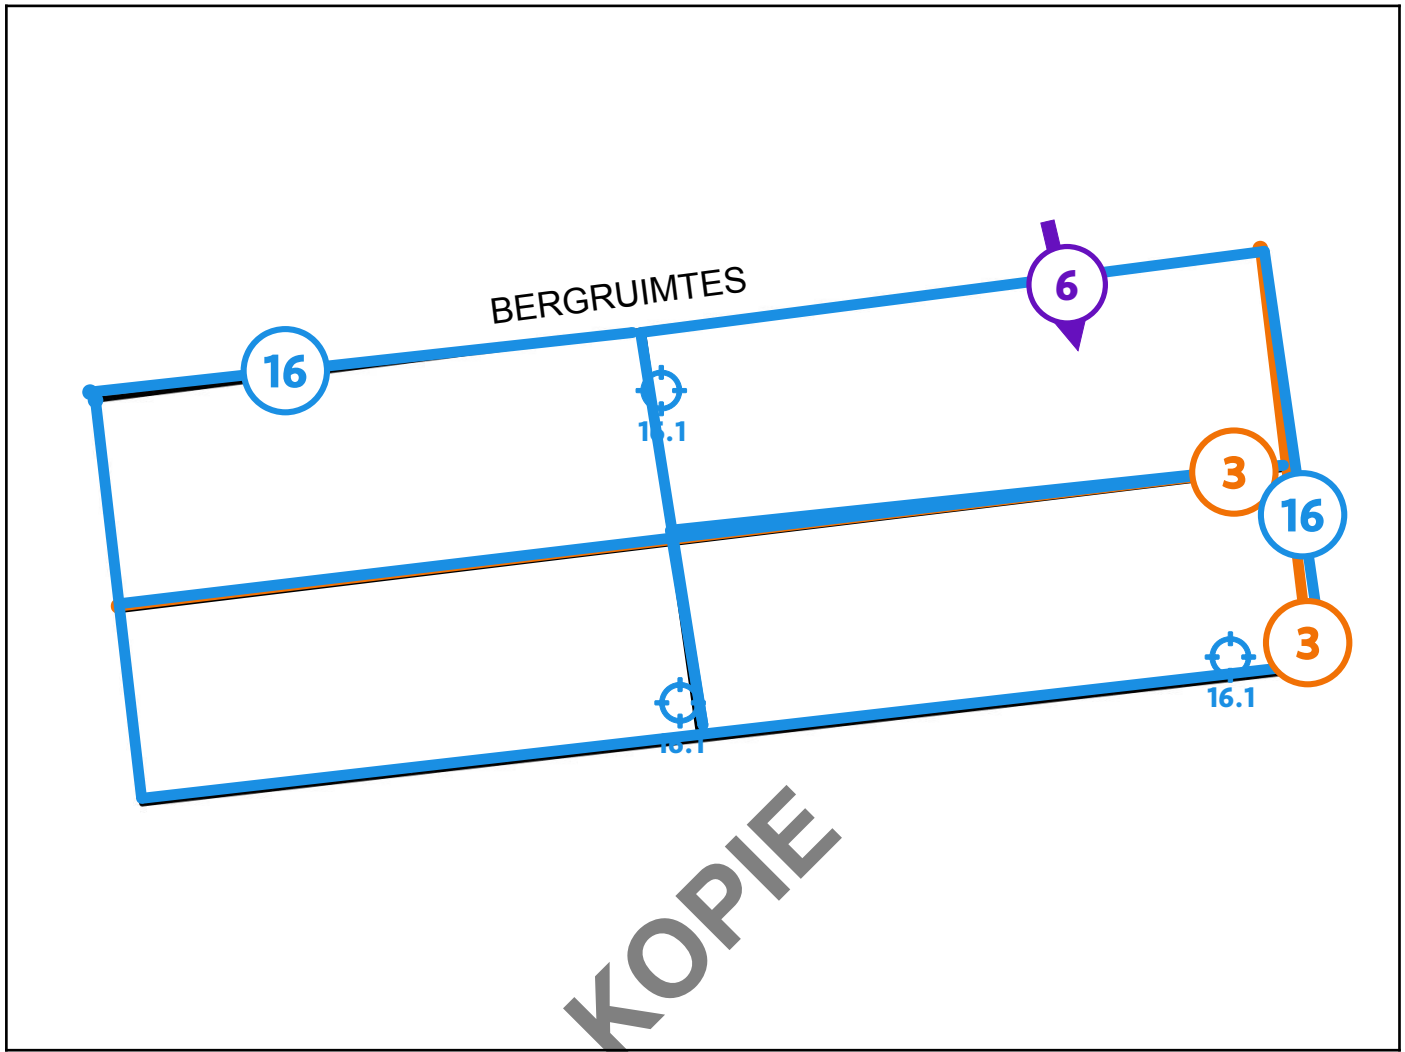
Plan 2.1: Plan van het gelijkvloers

Beschrijving	Type	Actie
3. Dakranden in asbestcement	Asbestmateriaal	Verwijderen
6. Binnenzijde schouw	Beperking	-
16. Pleisterwerk tuinberging	Geen asbest	-
16.1 Code: 8930984	Mengmonster	-

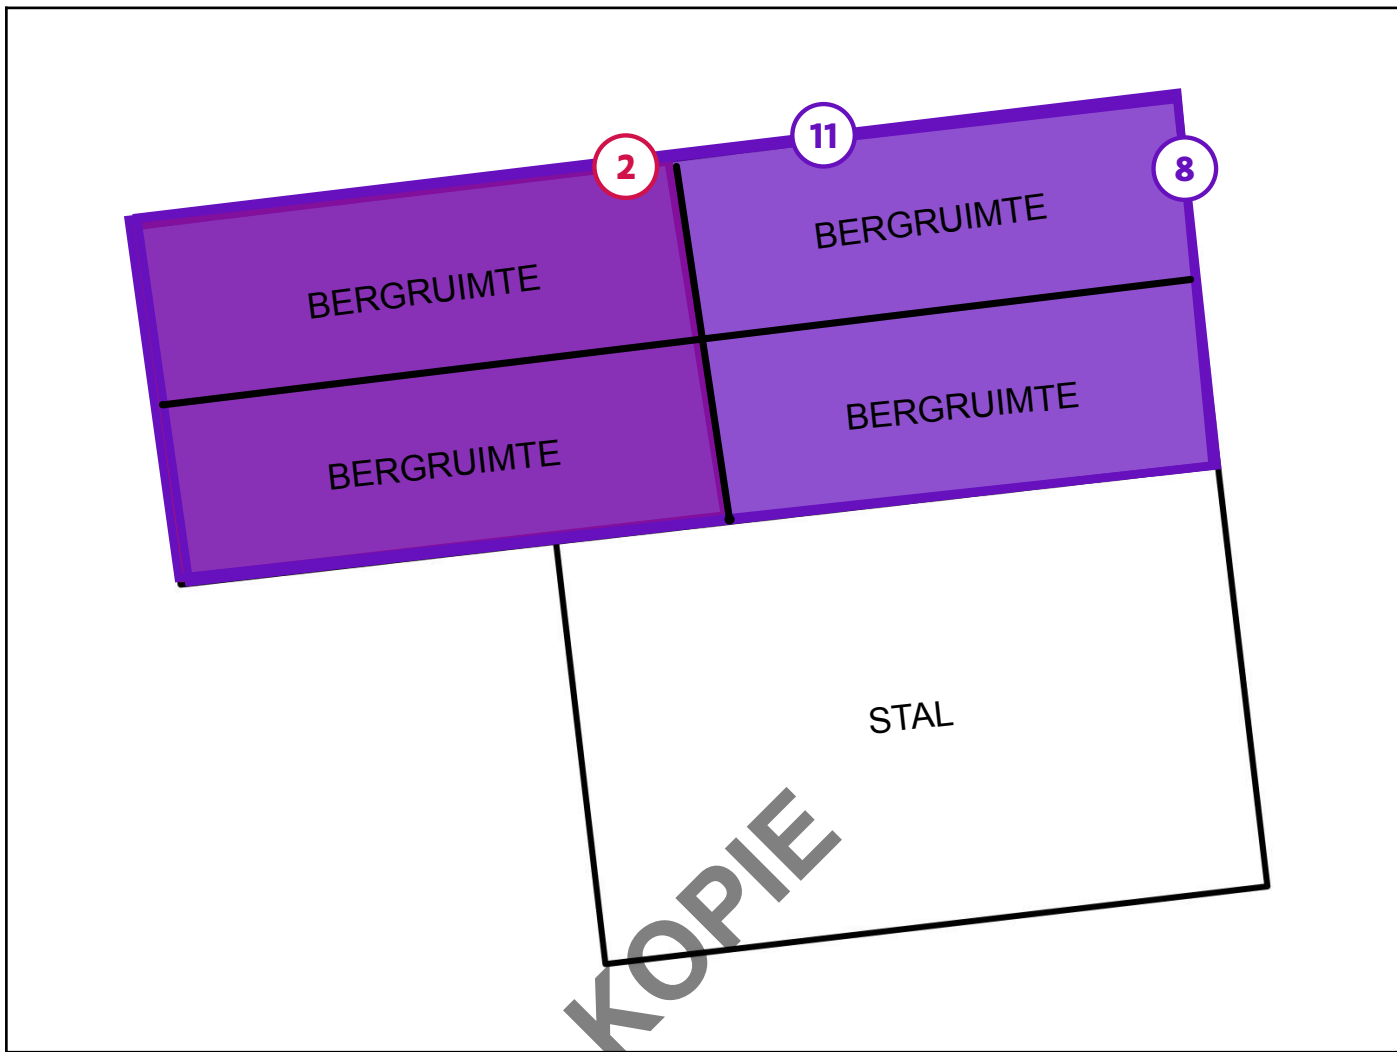
Plan 2.2: Plan van het gelijkvloers

Beschrijving	Type	Actie
2. Golfplaten	Asbestmateriaal	Dringend verwijderen
8. Leiding-, ventilatie-, wacht- en/of afvoerbuizen	Advies	-
11. Onderliggende vloeren, tegels - lijm	Advies	-

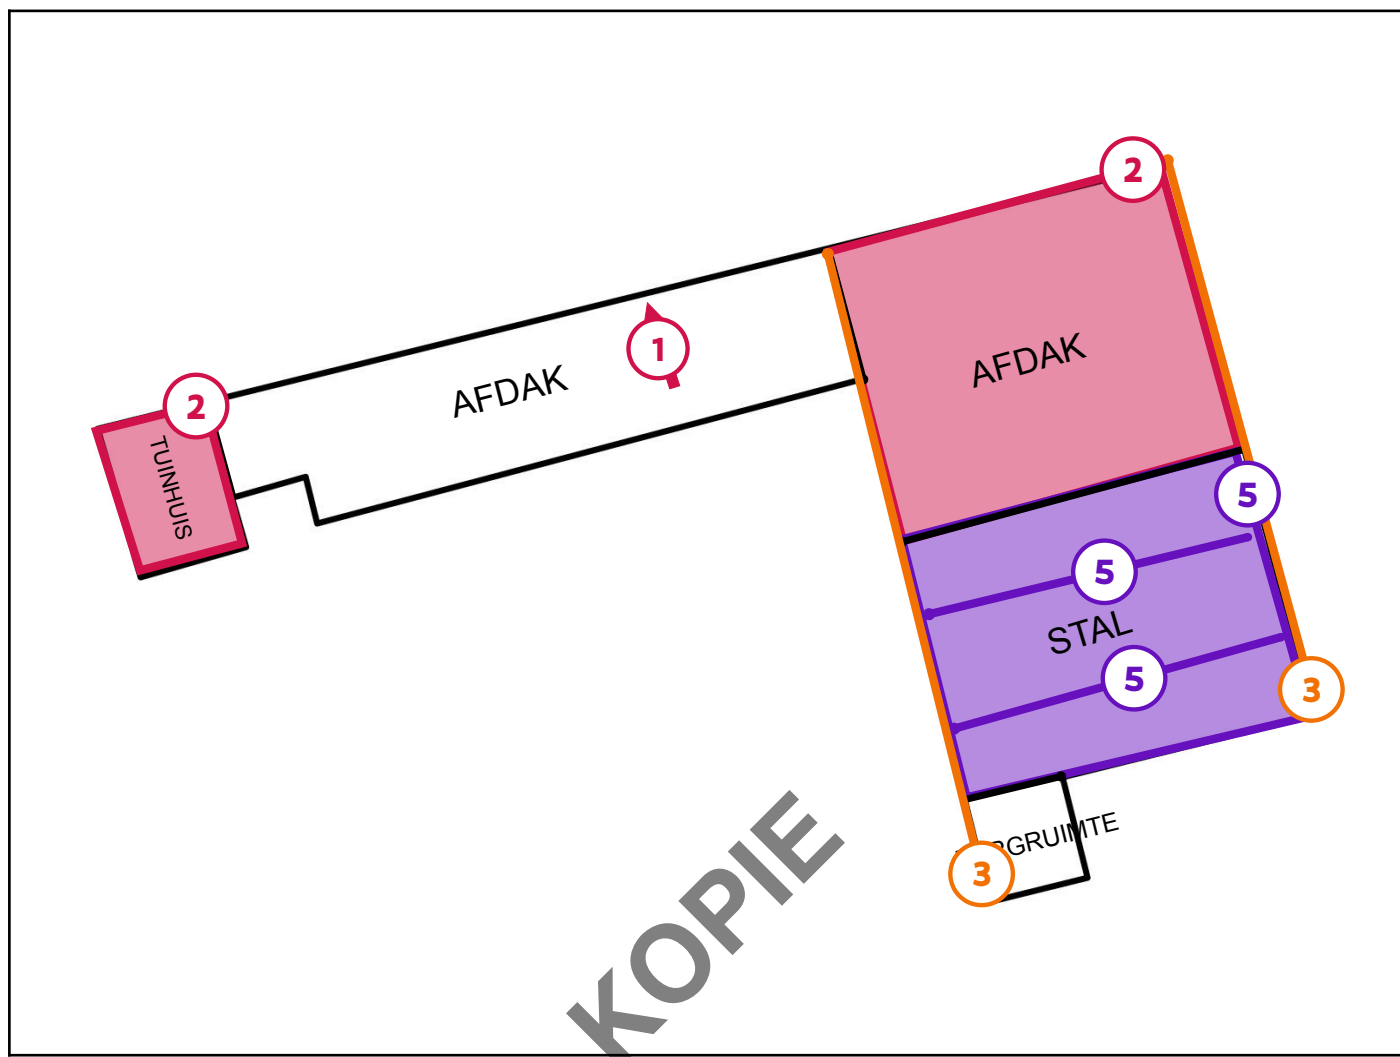
Plan 3.1: Plan van het gelijkvloers

Beschrijving	Type	Actie
1. Afval - golplaten	Asbestmateriaal	Dringend verwijderen
2. Golfplaten	Asbestmateriaal	Dringend verwijderen
3. Dakranden in asbestcement	Asbestmateriaal	Verwijderen
5. Ondergrondse ruimte - stal	Beperking	-

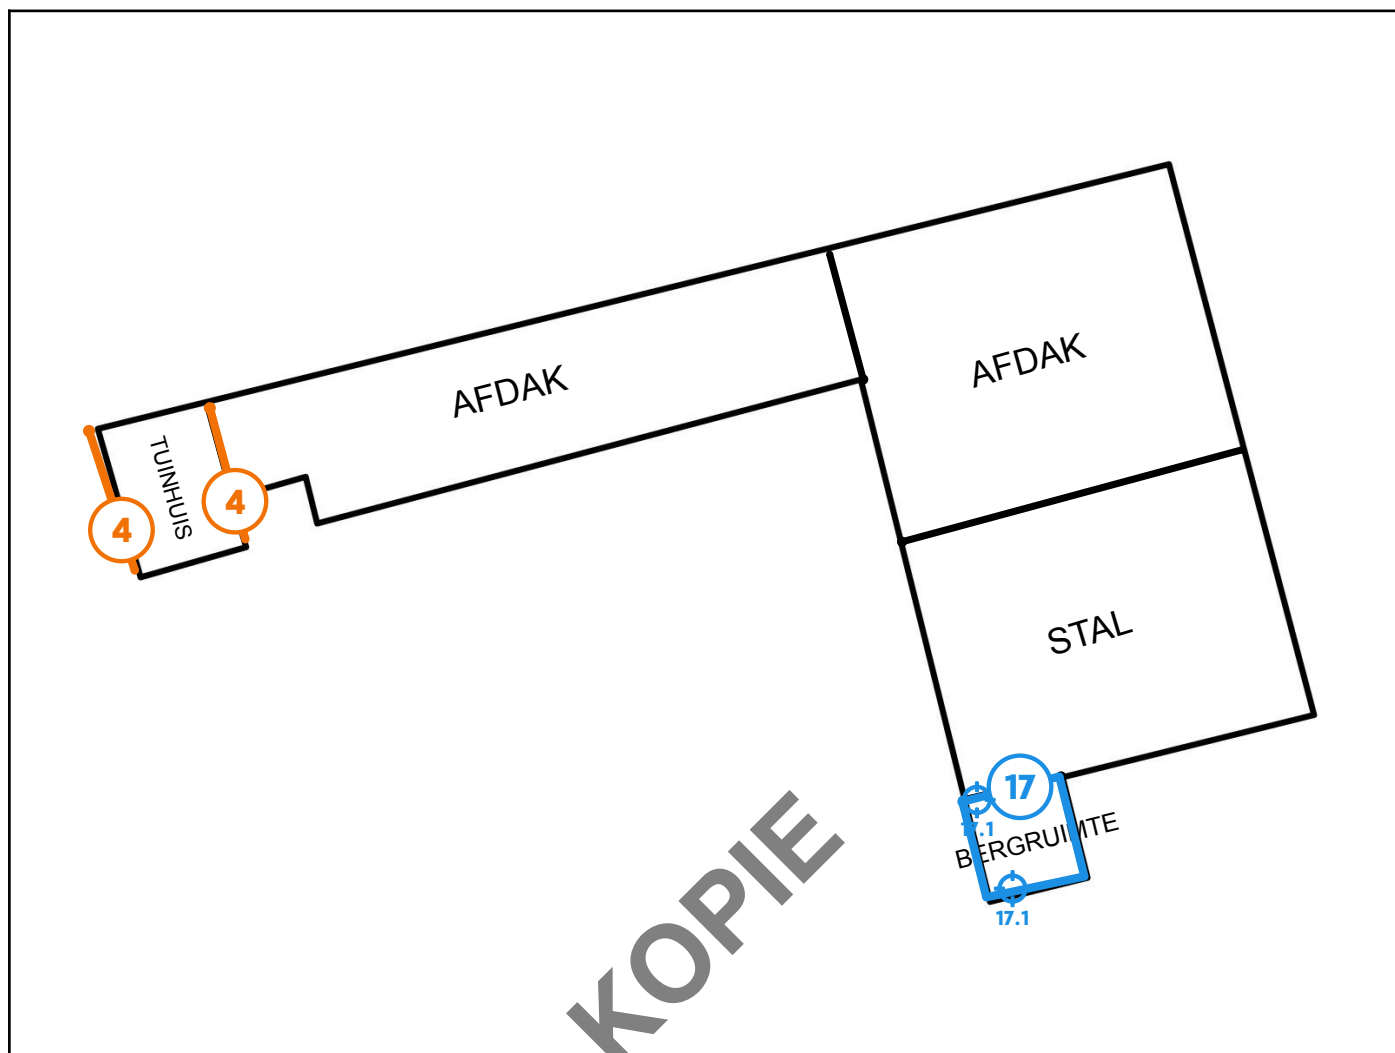
Plan 3.2: Plan van het gelijkvloers

Beschrijving	Type	Actie
4. Stopverf	Asbestmateriaal	Verwijderen
17. Tegellijm wandtegels - bergruimte	Geen asbest	-
17.1 Code: 8930983	Mengmonster	-

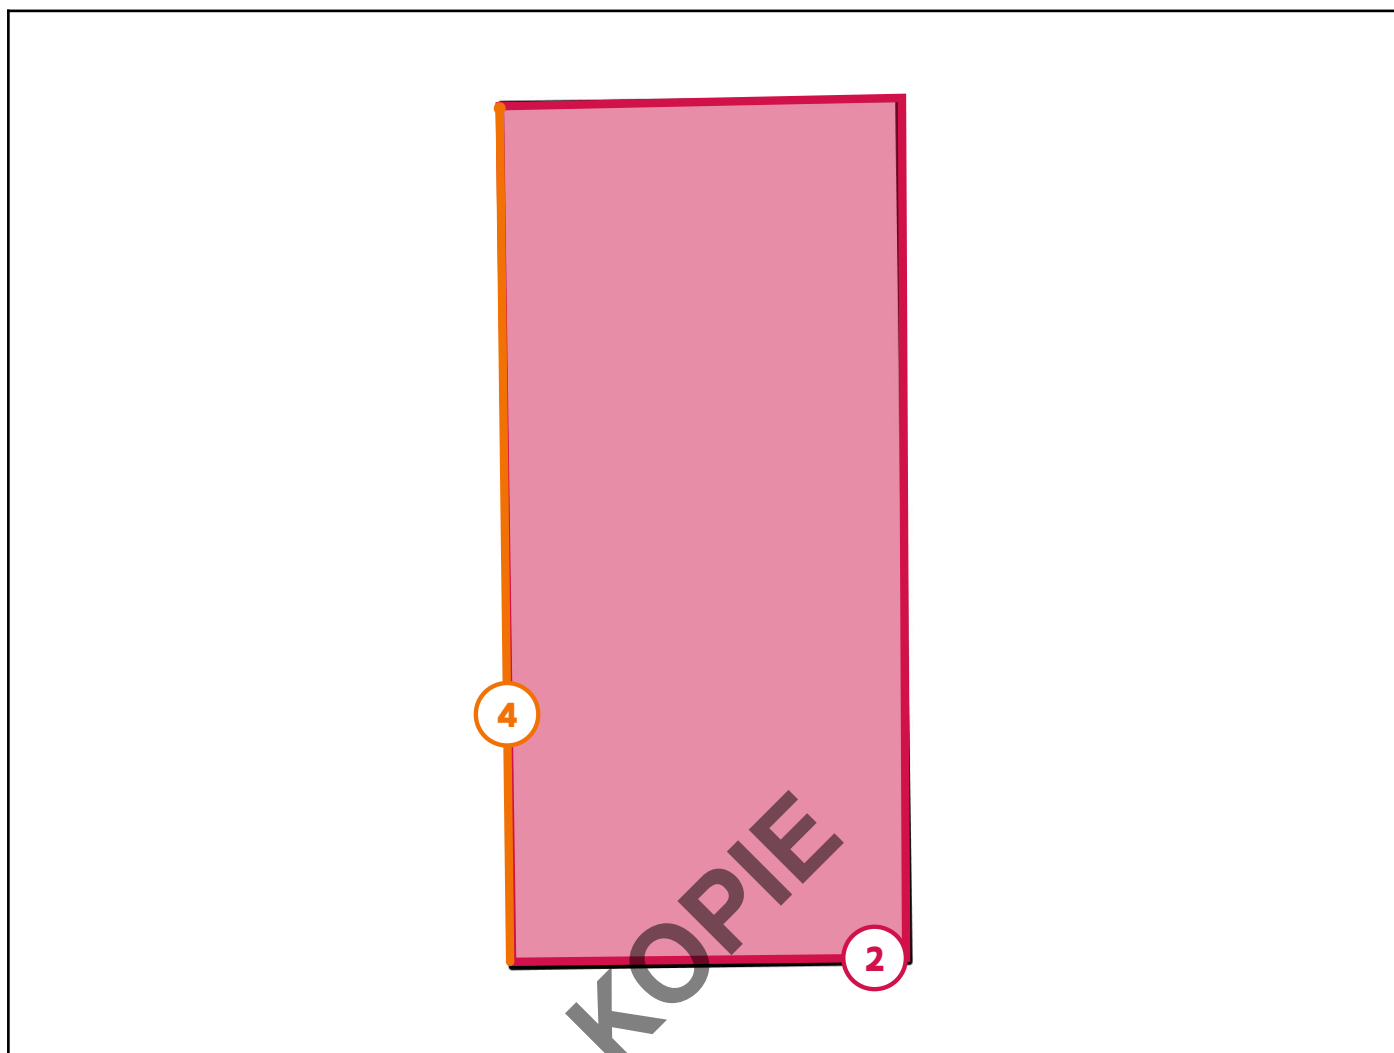
Plan 4.1: Plan van het bijgebouw

Beschrijving	Type	Actie
2. Golfplaten	Asbestmateriaal	Dringend verwijderen
4. Stopverf	Asbestmateriaal	Verwijderen

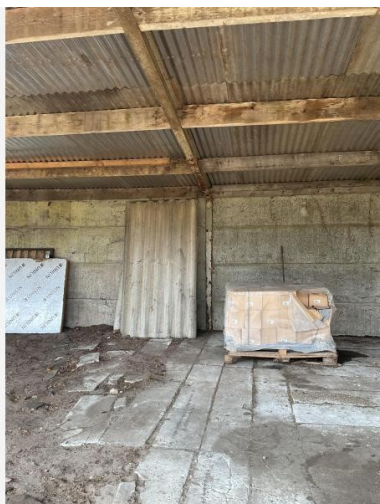
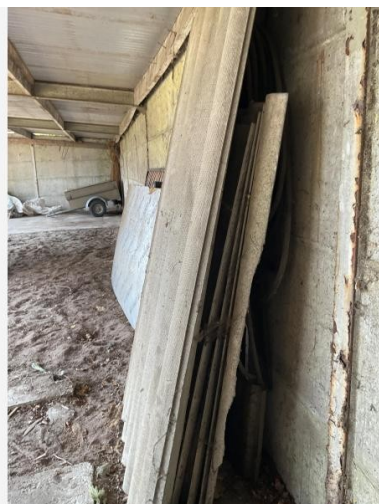
Het asbestmateriaal valt onder de mijlpaal van 2040.

Beschrijving	Afval - golplaten
Type afvalstof	Betreft stock-voorraad of gedemonteerde asbestmaterialen
Aanwezige resten	Er ligt nog een aantal golfplaten onder het afdak
Omgeving	Buiten
Primaire drager	Verharding, wegenis
Asbestmaterialen	<ul style="list-style-type: none"> • Dak- en gevelbekleding - Golfplaat
Bindmiddel van asbestmateriaal	Cement
Gebondenheid op basis van bindmiddel	Hecht
Hoeveelheid (gewicht - aantal)	<ul style="list-style-type: none"> • 150,00 kg - 1 stuk
Totaal gewicht	150,00 kg
Eenvoudig bereikbaar	Ja
Identificatiemethode	Vaststelling zonder monsternamen
Opmerking	Geschatte gewicht

Dringend verwijderen

- Verwijder het asbestafval.

- Eenvoudige handelingen: mag via doe-het-zelf of door werknemer(s) met opleidingsattest eenvoudige handelingen
 - Ruim het asbestafval en uw beschermende kledij correct op na de werken.
 - Stop asbestafval in een dubbele verpakking en hou het zo intact mogelijk. Gebruik een verpakking die aangepast is aan de grootte van de stukken asbest.
 - Hou asbestafval gescheiden van andere soorten bouwafval.
 - Vouw de verontreinigde afdekfolies op en stop ze goed verpakt bij het asbestafval.
 - Hebt u binnenshuis asbest verwijderd? Ga zeker niet stofzuigen, maar maak alles schoon met water. Stop gebruikte dweilen en doeken in een dubbele verpakking en voeg ze bij het asbestafval. Verlucht nadien het gebouw.

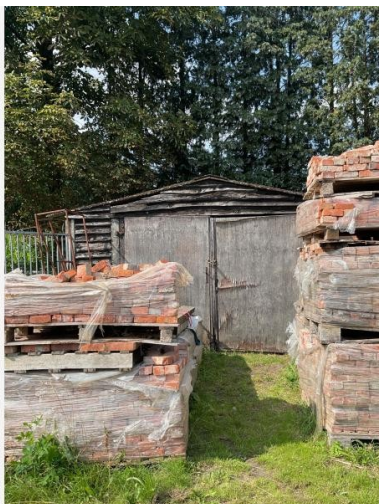
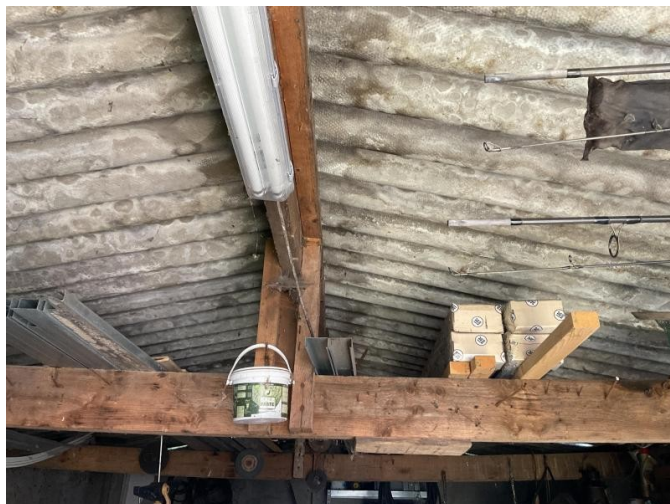
Het asbestmateriaal valt onder de mijlpaal van 2034.

Eindbeoordeling materiaalrisico	Hoog materiaalrisico en/of hoge kans op vezelvrijgave
---------------------------------	---

Gebondenheid	Categorie 1: hechtgebonden in oorsprong
Asbestsoort (vezeltype)	Crocidoliet aanwezig
Asbestconcentratie	Laag (< 50%)
Afschermingsgraad van het gehele materiaal	Geheel of deels (ook) vrij aan de binnenlucht
Toestand van het materiaal	Matig beschadigd, matig verweerd

Beschrijving	Golfplaten
Omgeving	Grenst aan binnen- en buitenlucht
Primaire drager	Schuin dak
Asbestmateriaal	Dak- en gevelbekleding - Golfplaat
Bindmiddel van asbestmateriaal	Cement
Gebondenheid op basis van bindmiddel	Hecht
Hoeveelheid (oppervlakte - aantal)	<ul style="list-style-type: none">• 30,00 m² - 1 stuk• 210,00 m² - 1 stuk• 160,00 m² - 1 stuk• 20,00 m² - 1 stuk
Totale oppervlakte	420,00 m ²
Eenvoudig bereikbaar	Ja
Bevestigingswijze	<ul style="list-style-type: none">• Geschroefd
Identificatiemethode	Vaststelling zonder monsternamen
Destructieve handeling voor identificatie	Nee

Dringend verwijderen

- Zorg voor een veilig beheer. Vermijd het beschadigen van het asbestmateriaal. Controleer de toestand jaarlijks op wijzigingen.
- Hemelwater dat afspoelt van asbestcement daken of gevels kan asbestdeeltjes bevatten. Gebruik het enkel voor gesloten circuits (bv. spoelen toiletten). Reinig na het vervangen van het dak of de gevel de dakgoten en regenwaterput of -ton om asbesthoudend sediment of slib te verwijderen

- Eenvoudige handelingen: mag via doe-het-zelf of door werknemer(s) met opleidingsattest eenvoudige handelingen
Men mag deze hechtgebonden toepassing in buitenlucht zelf verwijderen,
Asbest veilig verwijderen, hou tijdens de werken rekening met de volgende veiligheidsvoorschriften:
 - Hou minderjarigen uit de buurt.
 - Vermijd stof door de golfplaten te bevochtigen of te fixeren. Dat doet u door water te vernevelen of door een aangepast fixeermiddel te gebruiken. U vindt een fixeermiddel in de gespecialiseerde bouwhandel.

- Demonteer de golfplaten door ze 1 voor 1 met de hand los te maken of los te schroeven.
- Gebruik alleen handwerktuigen, zoals een schroevendraaier of een handzaag. Vermijd krachtige mechanische werktuigen zoals boor- en schuurmachines, zaag- en slijpschijven: die kunnen asbestvezels losmaken en asbeststof in de lucht brengen. Om vastgeroeste bouten door te zagen of te slijpen kunt u uitzonderlijk en heel kort een mechanisch hulpmiddel gebruiken. Doe dat alleen als u zeker bent dat u het eigenlijke asbestmateriaal niet zal raken.
- Probeer de golfplaten niet te breken of te beschadigen.
- Gooi de golfplaten nooit naar beneden, maar breng ze voorzichtig naar de begane grond.

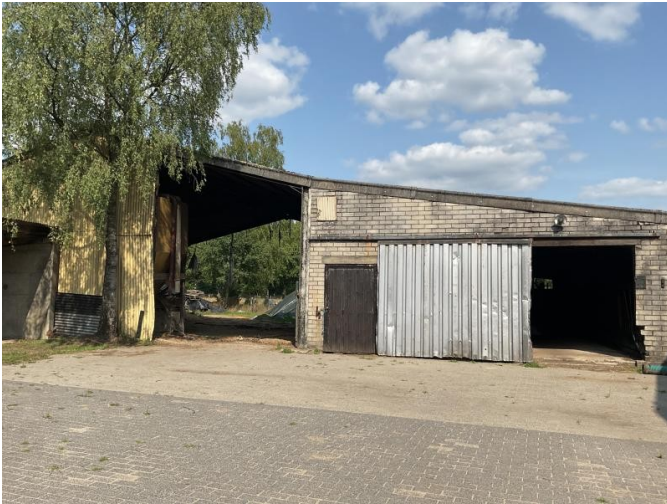
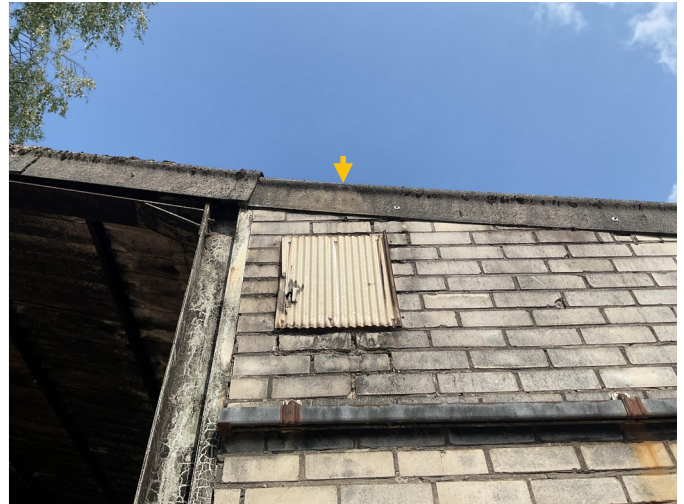
Het asbestmateriaal valt onder de mijlpaal van 2034.

Eindbeoordeling materiaalrisico	Verhoogd materiaalrisico en/of verhoogde kans op vezelvrijgave
---------------------------------	--

Gebondenheid	Categorie 1: hechtgebonden in oorsprong
Asbestsoort (vezeltype)	Crocidoliet aanwezig
Asbestconcentratie	Laag (< 50%)
Afschermingsgraad van het gehele materiaal	Geheel of deels vrij aan de buitenlucht
Toestand van het materiaal	Matig beschadigd, matig verweerd

Beschrijving	Dakranden in asbestcement
Omgeving	Buiten
Primaire drager	Schuin dak
Asbestmateriaal	Dak- en gevelbekleding - Plaat
Bindmiddel van asbestmateriaal	Cement
Gebondenheid op basis van bindmiddel	Hecht
Hoeveelheid (oppervlakte - dikte - aantal)	<ul style="list-style-type: none">• 15,00 m² - 1,00 cm - 1 stuk• 12,00 m² - 1,00 cm - 1 stuk
Totaal volume	0,27 m ³
Eenvoudig bereikbaar	Ja
Bevestigingswijze	<ul style="list-style-type: none">• Geschroefd
Identificatiemethode	Vaststelling zonder monsternamen
Destructieve handeling voor identificatie	Nee

Verwijderen

- Zorg voor een veilig beheer. Vermijd het beschadigen van het asbestmateriaal. Controleer de toestand jaarlijks op wijzigingen.

- Eenvoudige handelingen: mag via doe-het-zelf of door werknemer(s) met opleidingsattest eenvoudige handelingen
Men mag deze toepassing in buitenlucht zelf verwijderen,

- Gebruik een mondkap van FFP3 kwaliteit, wegwerphandschoenen en een klasse 5 of 6 wegwercoverall
- Hou minderjarigen uit de buurt.
- Vermijd stof door de platen te bevochtigen of te fixeren. Dat doet u door water te vernevelen of door een aangepast fixermiddel te gebruiken. U vindt een fixermiddel in de gespecialiseerde bouwhandel.

- Demonteer de platen door ze 1 voor 1 met de hand los te maken of los te schroeven.
- Gebruik alleen handwerktuigen, zoals een schroevendraaier of een handzaag. Vermijd krachtige mechanische werktuigen zoals boor- en schuurmachines, zaag- en slijpschijven: die kunnen asbestvezels losmaken en asbeststof in de lucht brengen. Om vastgeroeste bouten door te zagen of te slijpen kunt u uitzonderlijk en heel kort een mechanisch hulpmiddel gebruiken. Doe dat alleen als u zeker bent dat u het eigenlijke asbestmateriaal niet zal raken.
- Probeer de platen niet te breken of te beschadigen.

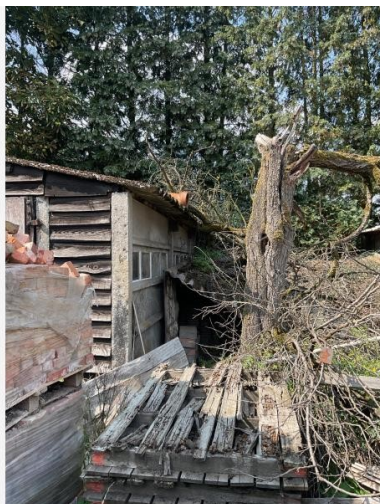
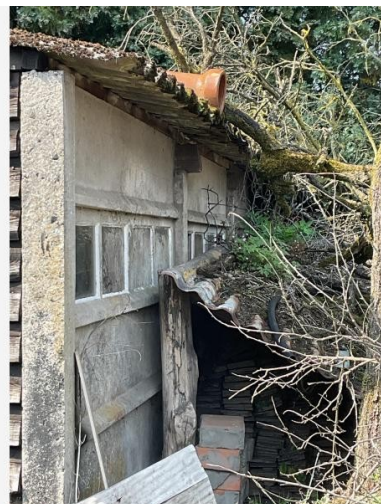
Het asbestmateriaal valt onder de mijlpaal van 2040.

Eindbeoordeling materiaalrisico	Verhoogd materiaalrisico en/of verhoogde kans op vezelvrijgave
---------------------------------	--

Gebondenheid	Categorie 1: hechtgebonden in oorsprong
Asbestsoort (vezeltype)	Amfibool aanwezig, uitgezonderd crocidoliet
Asbestconcentratie	Laag (< 50%)
Afschermingsgraad van het gehele materiaal	Geheel of deels vrij aan de buitenlucht
Toestand van het materiaal	Matig beschadigd, matig verweerd

Beschrijving	Stopverf
Omgeving	Buiten
Primaire drager	Wandopening verticaal (raam, deur, ...)
Asbestmateriaal	In-situ afwerkingslagen - Pasta, stopverf, voegsel, stopsel, vulsel, mastiek, katten, ...
Bindmiddel van asbestmateriaal	Kitten, mastiek, pasta
Gebondenheid op basis van bindmiddel	Hecht
Hoeveelheid (gewicht - aantal)	<ul style="list-style-type: none">• 2,00 kg - 1 stuk• 2,00 kg - 1 stuk
Totaal gewicht	4,00 kg
Eenvoudig bereikbaar	Ja
Bevestigingswijze	<ul style="list-style-type: none">• Verlijmd, ingegoten, versmeerd
Identificatiemethode	Vaststelling zonder monsternamen
Destructieve handeling voor identificatie	Nee

Verwijderen

- Zorg voor een veilig beheer. Vermijd het beschadigen van het asbestmateriaal. Controleer de toestand jaarlijks op wijzigingen.

- Eenvoudige handelingen: mag via doe-het-zelf of door werknemer(s) met opleidingsattest eenvoudige handelingen
Men mag deze toepassing in buitenlucht zelf verwijderen,

- Gebruik een mondkap van FFP3 kwaliteit, wegwerphandschoenen
- Hou minderjarigen uit de buurt.
- Vermijd stof door de stopverf te bevochtigen of te fixeren. Dat doet u door water te vernevelen of door een aangepast fixeermiddel te gebruiken. U vindt een fixeermiddel in de gespecialiseerde bouwhandel.

- Probeer de stopverf niet te breken of te beschadigen.

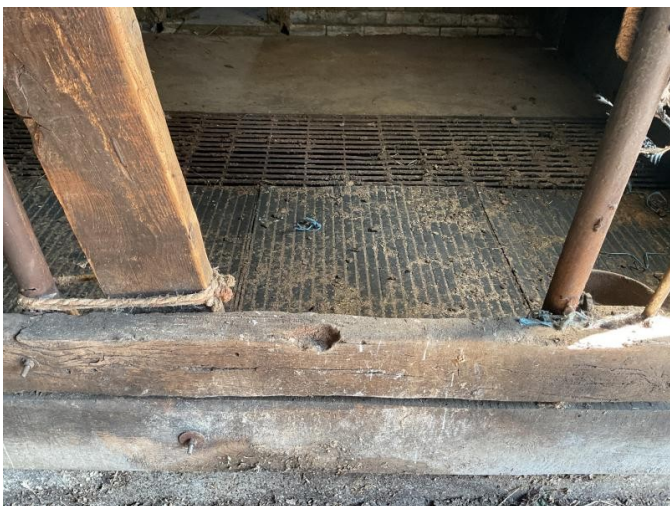
Situeringfoto

Permanente beperking

Reden: Het onderzoek kan niet uitgevoerd worden binnen de bepalingen van de Welzijnswet

Uitleg van de asbestdeskundige: Men kan de ondergrondse ruimte niet zien vanwege de ontlastging van de koeien.

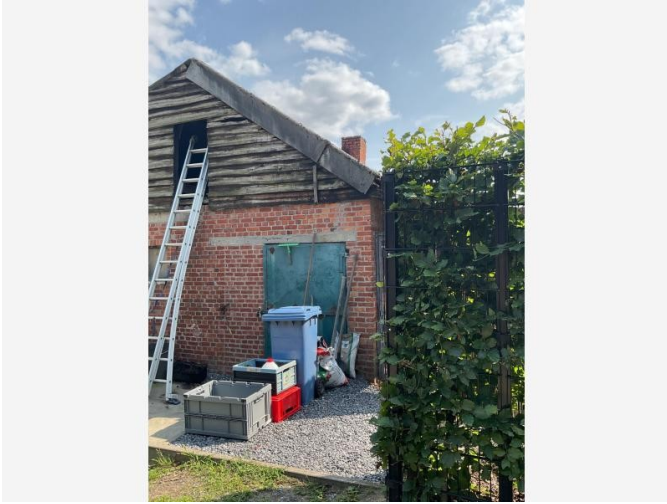
Situeringfoto

Tijdelijke beperking

Reden: Het te onderzoeken materiaal situeert zich hoger dan 3,50 m te rekenen vanaf een veilige ondergrond

Uitleg van de asbestdeskundige: De schouw situeert zich hoger dan 3,5 meter hoog te rekenen vanaf een veilige ondergrond.

Het is is steeds onbekend wat er in de binnenzijde van schouw aanwezig is.

Naar de toekomst toe is verder onderzoek aan te bevelen.

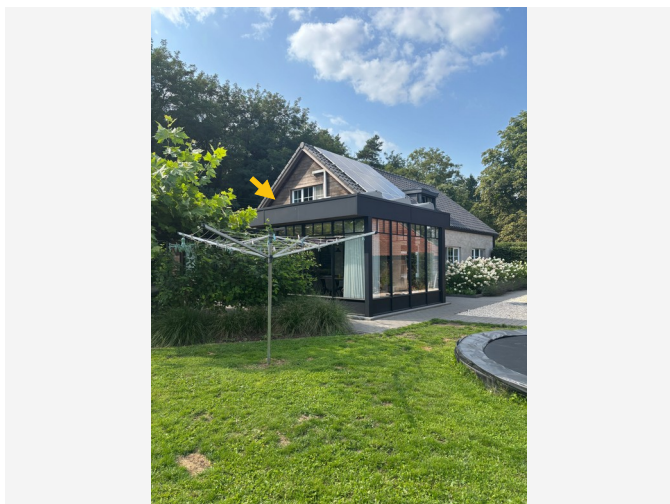
Situeringfoto

Uitgesloten van inspectie

Bouwjaar: 2017

Constructies gebouwd vanaf 2001 moeten niet onderzocht worden

Opmerking	In 2017 is er aan de woning een keuken en leefruimte gebouwd Bewijsdocumenten aanwezig in de bijlagen
-----------	--
