# Asbestinventarisatetest

Lommelsebaan 60, 3940 Hechtel-Eksel

Attestnummer : 20250727-000027.000

Uitgegeven op : 27.07.2025

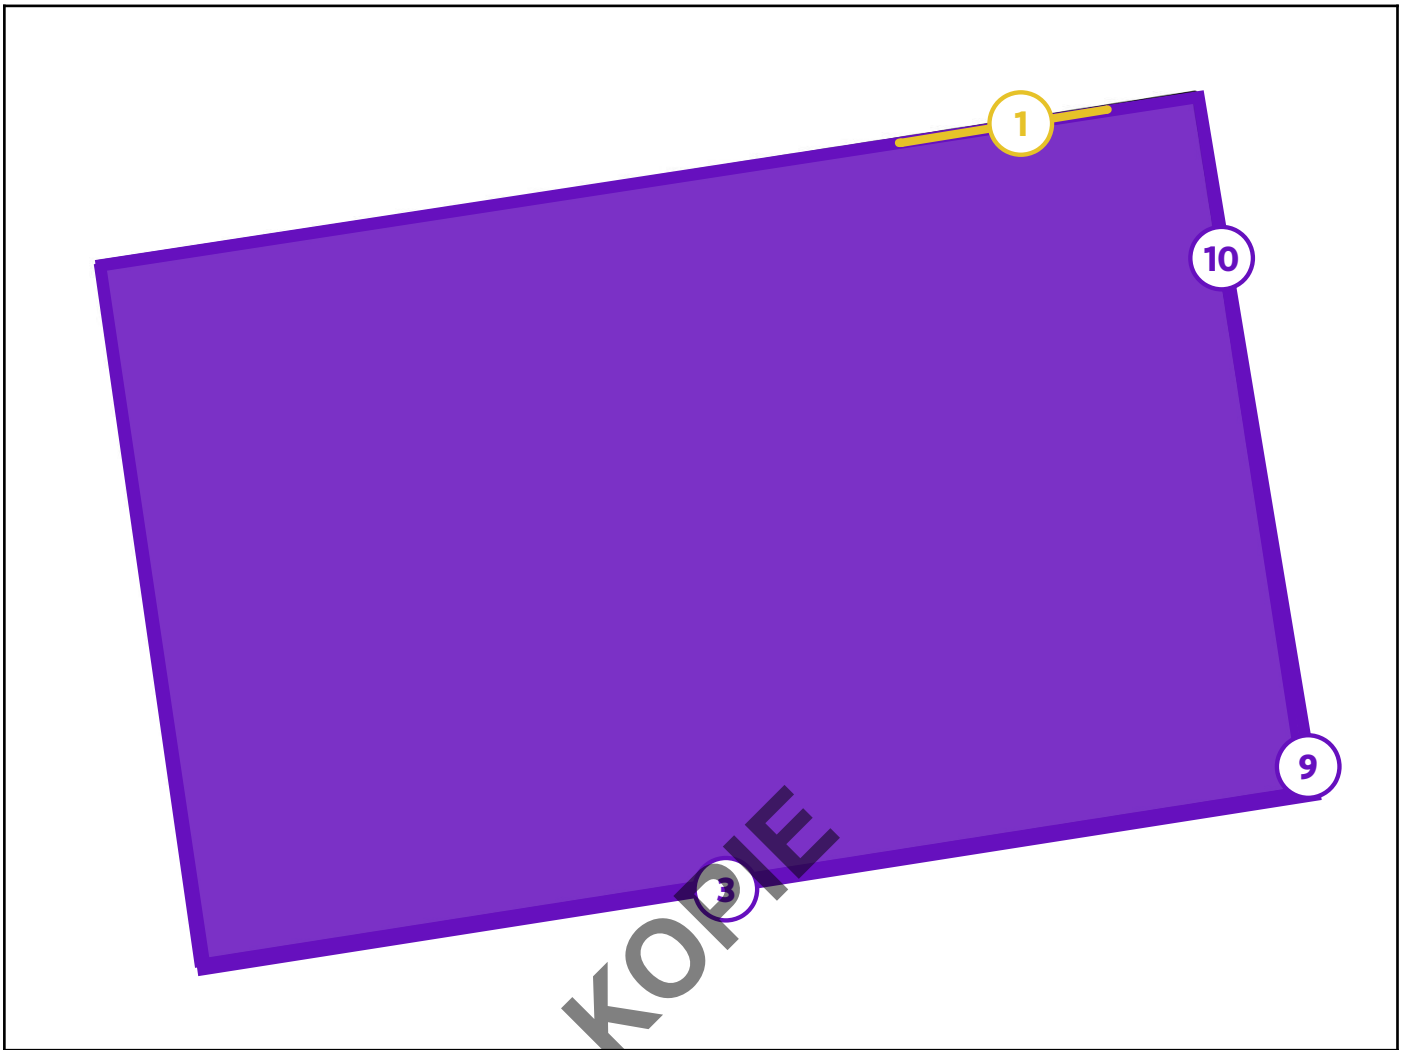
## Plan 5.1: Plan van de garage

| Beschrijving | Type | Actie |
|--|---|---|
| 1. Vensterbanktablet buiten | Asbestmateriaal | Zorgvuldig beheren |

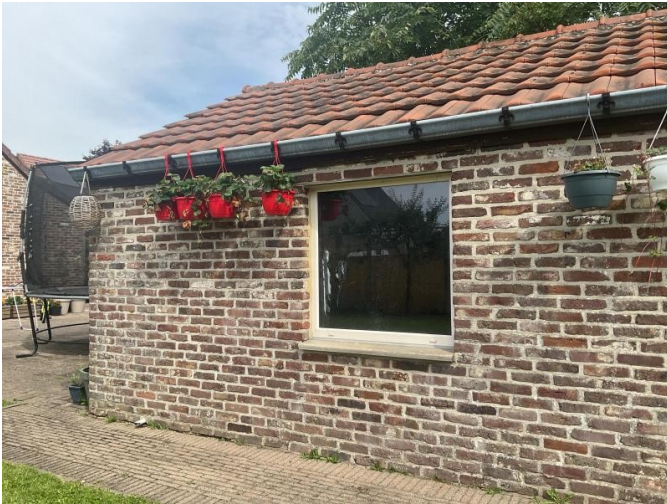
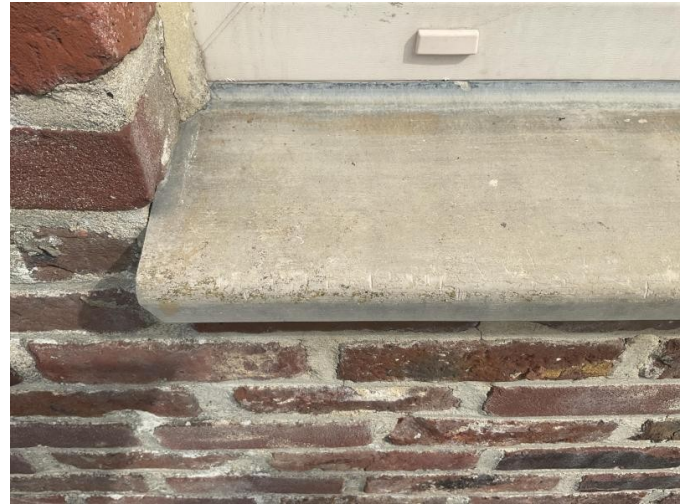
Het asbestmateriaal valt onder de mijlpaal van 2040.

| Eindbeoordeling materiaalrisico | Laag materiaalrisico en/of verlaagde kans op vezelvrijgave |

| Gebondenheid | Categorie 1: hechtgebonden in oorsprong |
| Asbestsoort (vezeltype) | Alleen chrysotiel |
| Asbestconcentratie | Laag (< 50%) |
| Toestand van het materiaal | Licht beschadigd, licht verweerd. Intact calciumsilicaatmateriaal of categorie III 'gebondenheid' |

| Beschrijving | Vensterbanktablet buiten |

Zorgvuldig beheren

- Zorg voor een veilig beheer. Vermijd het beschadigen van het asbestmateriaal. Controleer de toestand jaarlijks op wijzigingen.

- Probeer de vensterbanktabletten niet te breken of te beschadigen.

- Eenvoudige handelingen: enkel door erkend asbestverwijderaar  
Indien men de vensterbanktabletten in zijn geheel zonder breuken kan verwijderen, dan mag dit via doe-het-zelf.

Lukt het niet zonder breuken dan is het noodzakelijk dit door een erkend asbestverwijderaar te laten verwijderen.

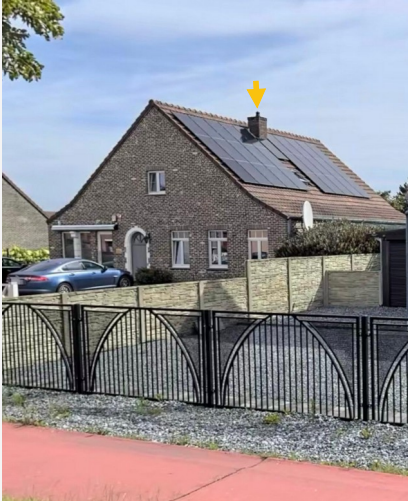
Situeringfoto

**Reden:** Het te onderzoeken materiaal situeert zich hoger dan 3,50 m te rekenen vanaf een veilige ondergrond

**Uitleg van de asbestdeskundige:** De schouw situeert zich hoger dan 3,5 meter hoog te rekenen vanaf een veilige ondergrond.

Wegens het gebrek aan veiligheid zal dit onder een beperking van het onderzoek vallen.

Het is is steeds onbekend wat er in de binnenzijde van schouw aanwezig is.

Naar de toekomst toe is verder onderzoek aan te bevelen.

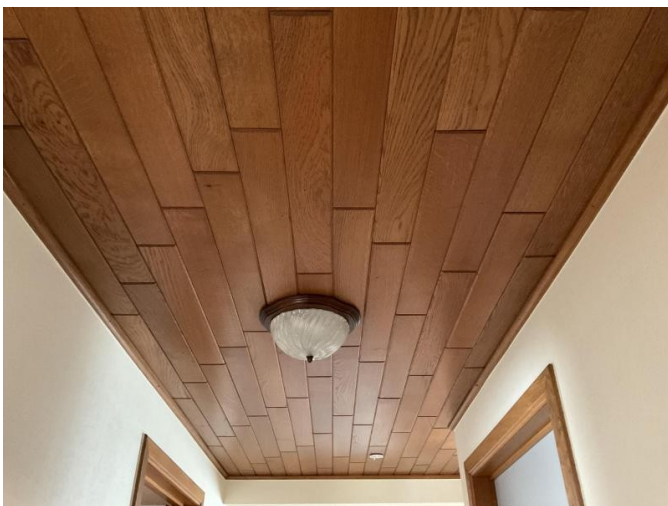
Opdrachtgever verklaard dat er nooit pleisterwerk aan het plafond aanwezig is geweest, eerste verdieping.

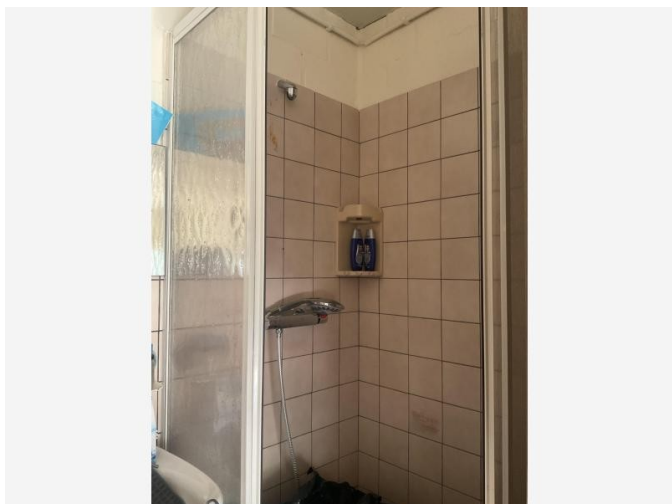
Er zijn geen beschadigingen aan de tegels waardoor er overeengekomen is om geen staalname uit te voeren.

Er is een redelijk vermoeden dat er asbestverdacht tegellijm aanwezig is.

Let op bij renovatie van de wanden dat er een mogelijkheid is dat de tegels met een asbesthoudende tegellijm bevestigd zijn.

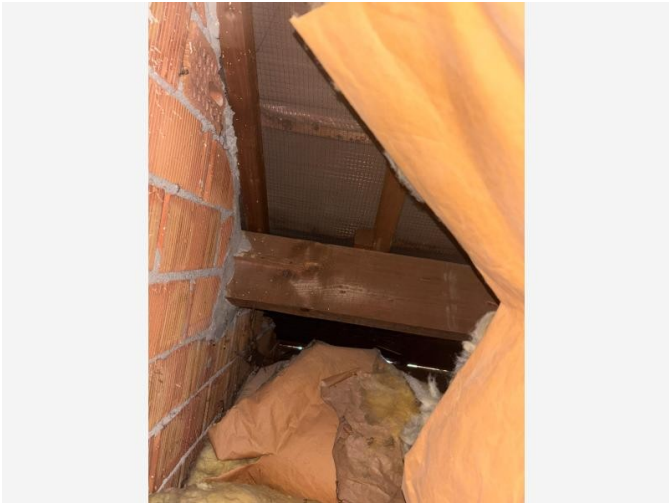
Het onderdak dat zichtbaar is, is niet asbesthoudend

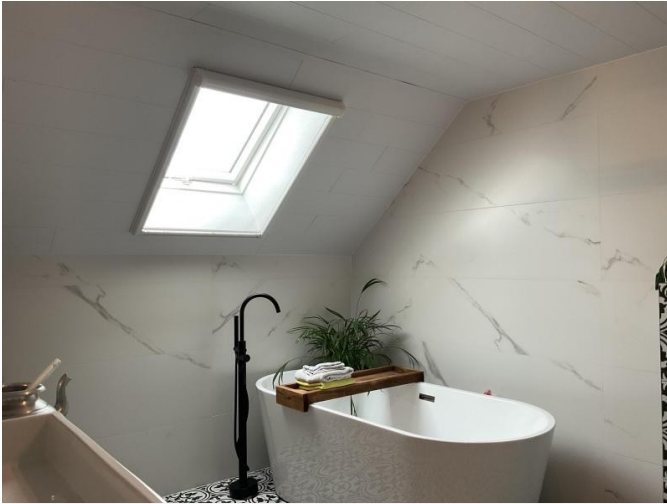
De oude wandtegels zijn nog achter de nieuwe aanwezig.

Er zijn geen beschadigingen aan de tegels waardoor er overeengekomen is om geen staalname uit te voeren.

Er is een redelijk vermoeden dat er asbestverdacht tegellijm aanwezig is.

Let op bij renovatie van de wanden dat er een mogelijkheid is dat de tegels met een asbesthoudende tegellijm bevestigd zijn.

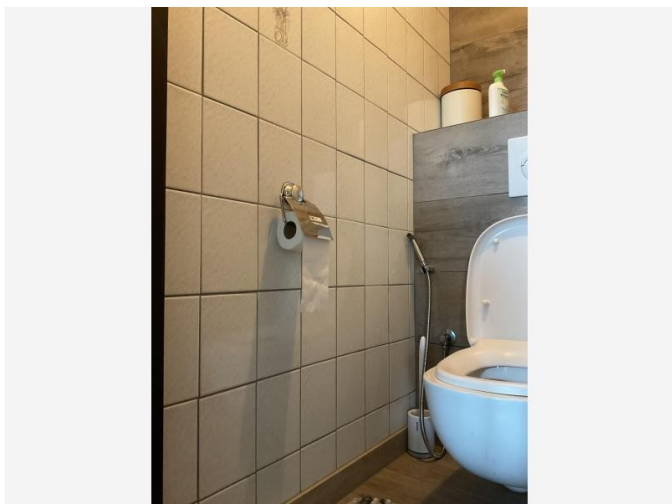
Er zijn geen beschadigingen aan de tegels waardoor er overeengekomen is om geen staalname uit te voeren.

Er is een redelijk vermoeden dat er asbestverdacht tegellijm aanwezig is.

Let op bij renovatie van de wanden dat er een mogelijkheid is dat de tegels met een asbesthoudende tegellijm bevestigd zijn.

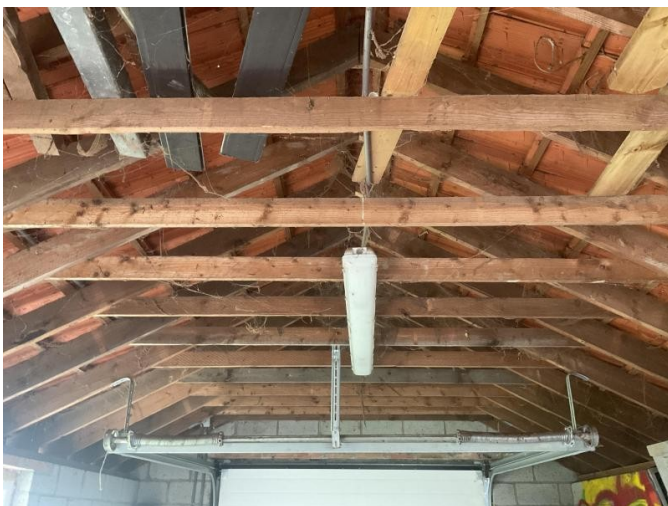
Hier is geen onderdak aanwezig
