Asbestinventarisatetest

Sint-Franciscusstraat 12, 3920 Lommel

Attestnummer : 20231031-000144.000

Uitgegeven op : 31.10.2023

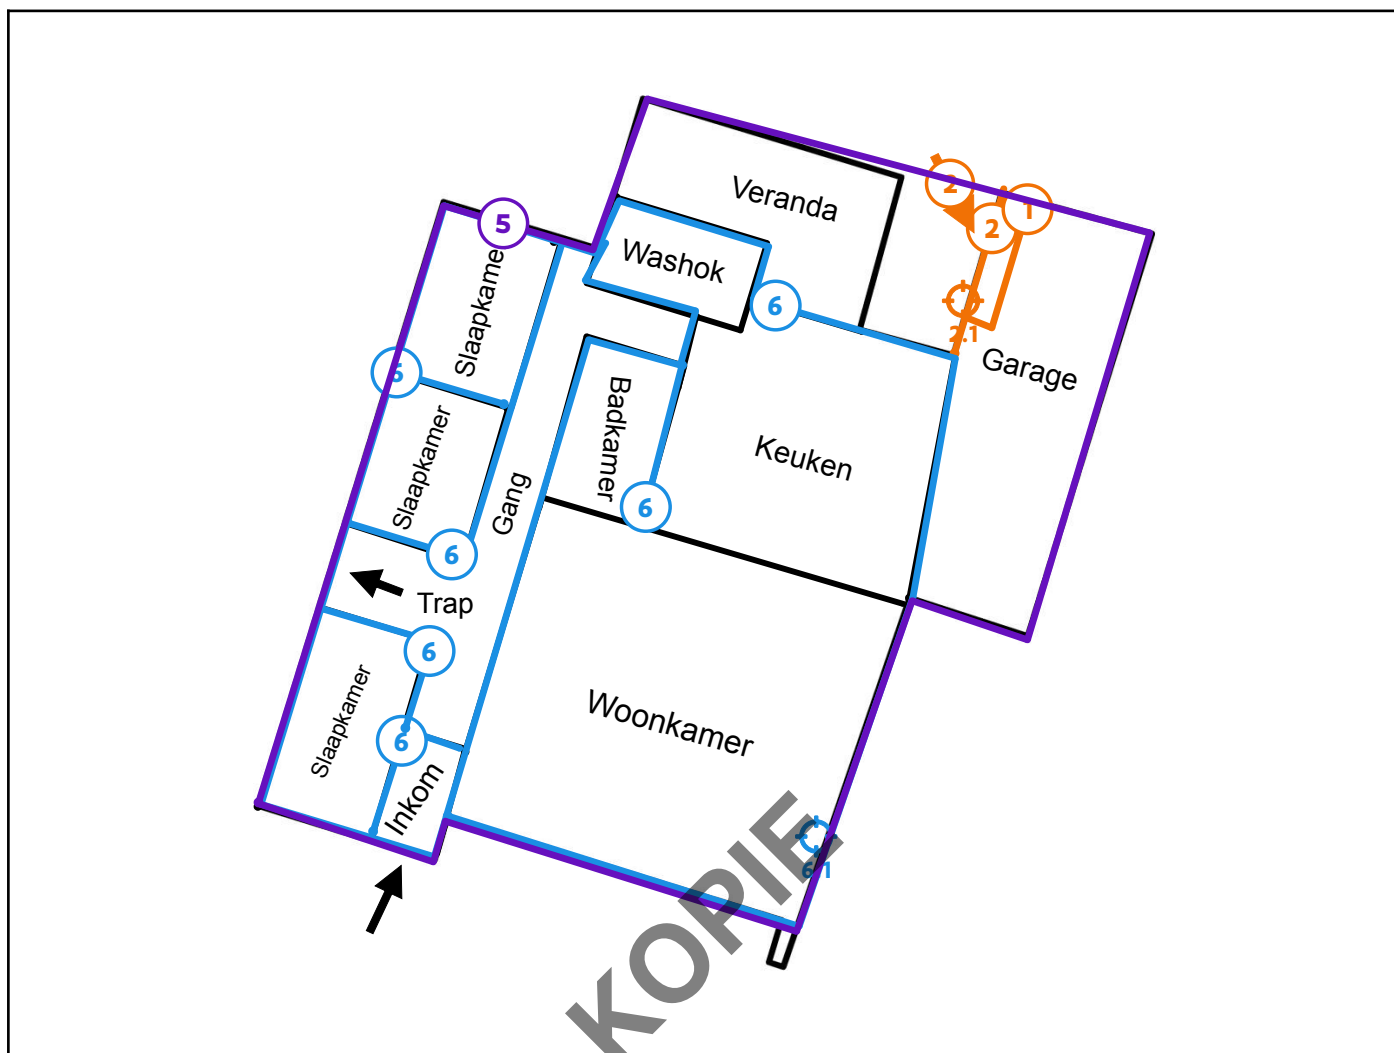
Plan 1.1: Hoofdegebouw plan V-0

Beschrijving	Type	Actie
1. Massal vensterbank	Asbestmateriaal	Verwijderen
2. Leien buiten gevel	Asbestmateriaal	Verwijderen
2.1 Code: MM-01	Puntmonster	-
5. Geen pleisterwerk plafond in de woning	Advies	-
6. Pleisterwerk muren	Geen asbest	-
6.1 Code: MM-02	Mengmonster	-

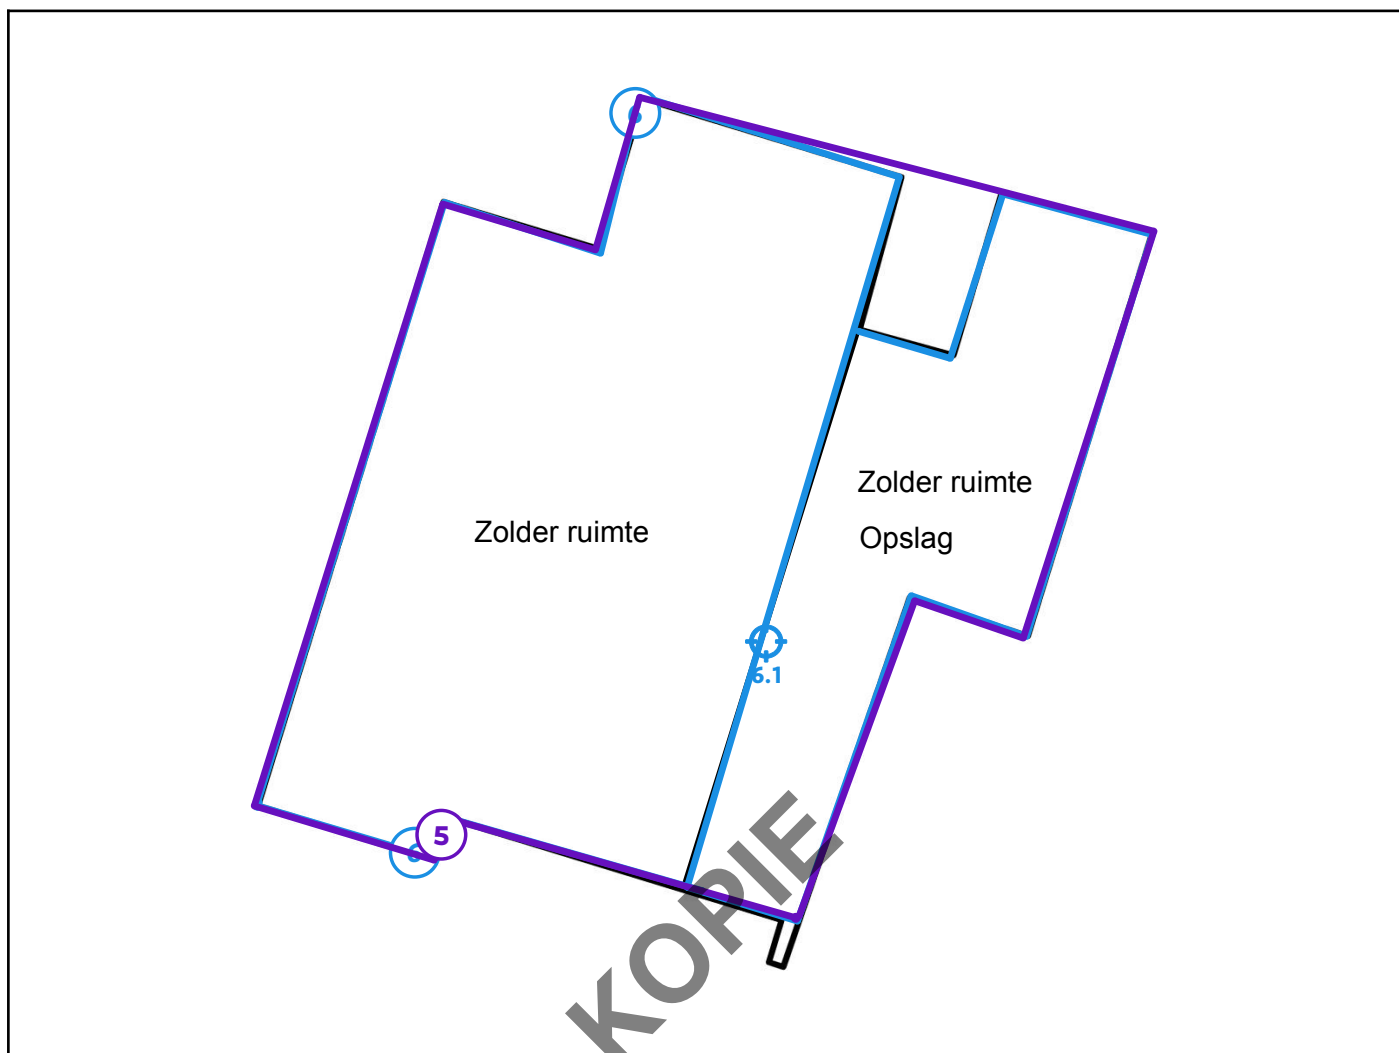
Plan 1.2: Hoofdgebouw plan V+1

Beschrijving	Type	Actie
5. Geen pleisterwerk plafond in de woning	Advies	-
6. Pleisterwerk muren	Geen asbest	-
6.1 Code: MM-02	Mengmonster	-

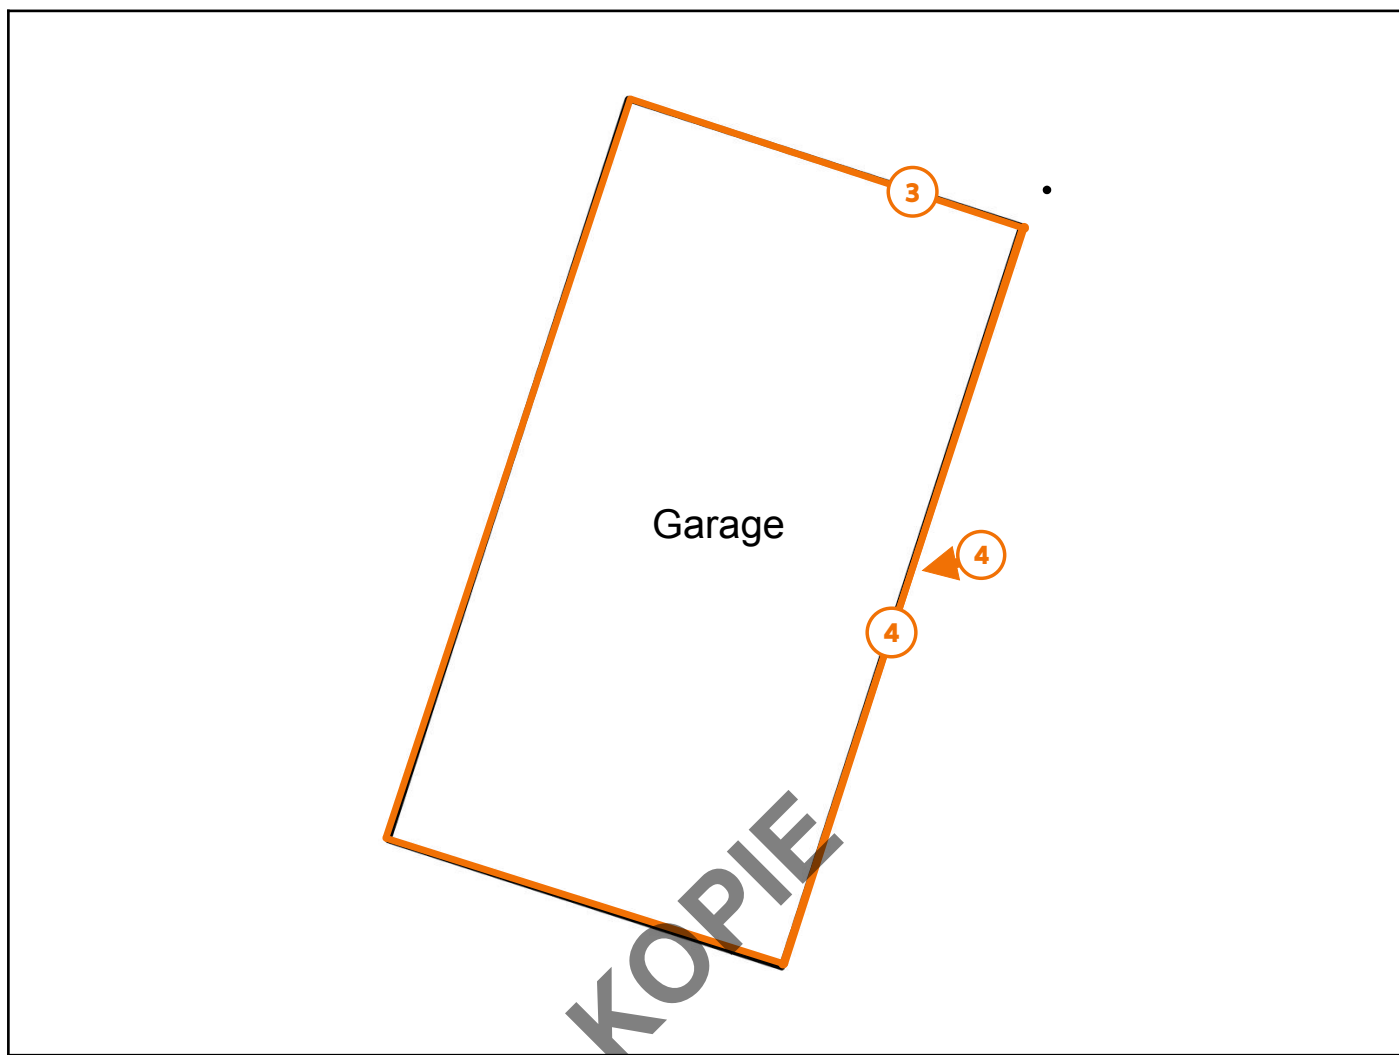
Plan 2.1: Garage

Beschrijving	Type	Actie
3. Golfplaten garage	Asbestmateriaal	Verwijderen
4. Leien buiten gevel	Asbestmateriaal	Verwijderen

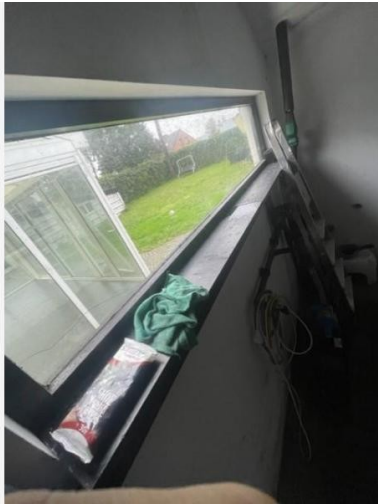
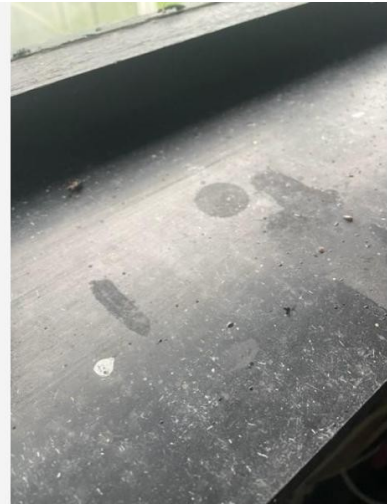
Het asbestmateriaal valt onder de mijlpaal van 2040.

Eindbeoordeling materiaalrisico	Verhoogd materiaalrisico en/of verhoogde kans op vezelvrijgave
---------------------------------	--

Gebondenheid	Categorie 1: hechtgebonden in oorsprong
Asbestsoort (vezeltype)	Crocidoliet aanwezig
Asbestconcentratie	Laag (< 50%)
Afschermingsgraad van het gehele materiaal	Geheel of deels (ook) vrij aan de binnenlucht
Toestand van het materiaal	Licht beschadigd, licht verweerd. Intact materiaal type Pical – asbestboard of categorie III 'gebondenheid'

Beschrijving	Massal vensterbank
Omgeving	Binnen
Primaire drager	Binnenwand
Asbestmateriaal	Plaat, paneel, tablet - Type Massal
Bindmiddel van asbestmateriaal	Cement
Gebondenheid op basis van bindmiddel	Hecht
Hoeveelheid (oppervlakte - dikte - aantal)	• 5,00 m ² - 5,00 cm - 1 stuk
Totaal volume	0,25 m ³
Eenvoudig bereikbaar	Ja
Bevestigingswijze	• Verlijmd, ingegoten, versmeerd
Identificatiemethode	Vaststelling zonder monsternamen

- Verwijder dit asbestmateriaal zo snel mogelijk. Volg de toestand goed op.

- Eenvoudige handelingen: enkel door erkend asbestverwijderaar
Betreft een hechtgebonden asbesttoepassing, binnen, die niet in zijn geheel verwijderd kan worden zonder te breken.

Enkel laten verwijderen door een erkend asbestverwijderaar.

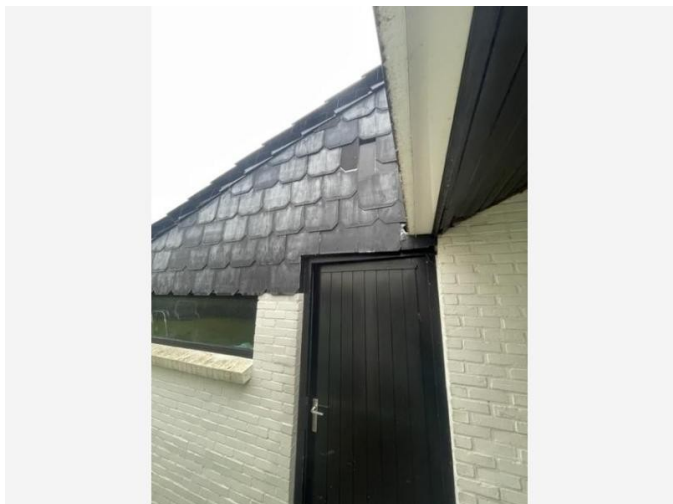
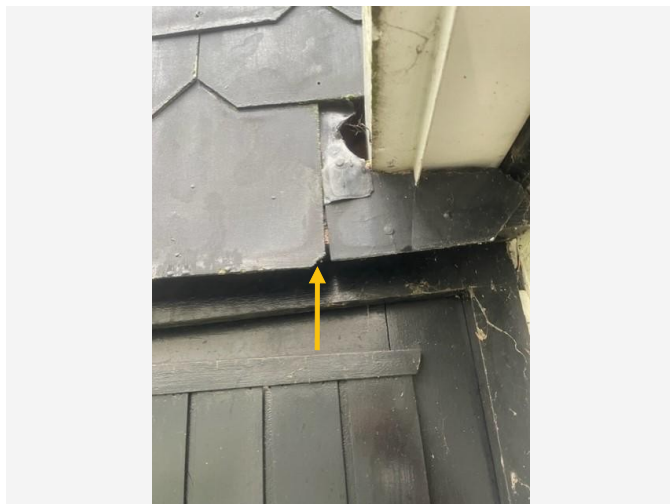
Het asbestmateriaal valt onder de mijlpaal van 2034.

Eindbeoordeling materiaalrisico	Verhoogd materiaalrisico en/of verhoogde kans op vezelvrijgave
---------------------------------	--

Gebondenheid	Categorie 1: hechtgebonden in oorsprong
Asbestsoort (vezeltype)	Alleen chrysotiel
Asbestconcentratie	Laag (< 50%)
Afschermingsgraad van het gehele materiaal	Geheel of deels vrij aan de buitenlucht
Toestand van het materiaal	Matig beschadigd, matig verweerd

#	Type	Referentie	Resultaat
2.1	Puntmonster	MM-01	Chrysotiel

Beschrijving	Leien buiten gevel
Omgeving	Buiten
Primaire drager	Wand buitenschil
Asbestmateriaal	Dak- en gevelbekleding - Lei, shingle
Bindmiddel van asbestmateriaal	Cement
Gebondenheid op basis van bindmiddel	Hecht

- Verwijder dit asbestmateriaal zo snel mogelijk. Volg de toestand goed op.
- Hemelwater dat afspoelt van asbestcement daken of gevels kan asbestdeeltjes bevatten. Gebruik het enkel voor gesloten circuits (bv. spoelen toiletten). Reinig na het vervangen van het dak of de gevel de dakgoten en regenwaterput of -ton om asbesthoudend sediment of slib te verwijderen

- Eenvoudige handelingen: mag via doe-het-zelf of door werknemer(s) met opleidingsattest eenvoudige handelingen
Betreft een hechtgebonden asbesttoepassing,buiten, die in zijn geheel verwijderd kan worden zonder te breken.
Zorg voor voldoende beschermingsmiddelen en dat er niemand in de nabije omgeving is. Let op: materiaal niet breken.

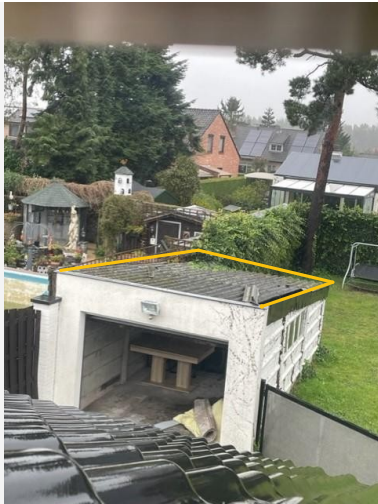
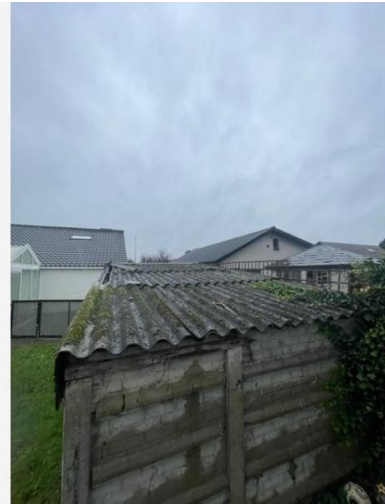
Het asbestmateriaal valt onder de mijlpaal van 2034.

Eindbeoordeling materiaalrisico	Verhoogd materiaalrisico en/of verhoogde kans op vezelvrijgave
---------------------------------	--

Gebondenheid	Categorie 1: hechtgebonden in oorsprong
Asbestsoort (vezeltype)	Crocidoliet aanwezig
Asbestconcentratie	Laag (< 50%)
Afschermingsgraad van het gehele materiaal	Geheel of deels vrij aan de buitenlucht
Toestand van het materiaal	Matig beschadigd, matig verweerd

Beschrijving	Golfplaten garage
Omgeving	Grenst aan binnen- en buitenlucht
Primaire drager	Schuin dak
Asbestmateriaal	Dak- en gevelbekleding - Golfplaat
Bindmiddel van asbestmateriaal	Cement
Gebondenheid op basis van bindmiddel	Hecht
Hoeveelheid (oppervlakte - aantal)	• 40,00 m ² - 1 stuk
Totale oppervlakte	40,00 m ²
Eenvoudig bereikbaar	Ja

- Verwijder dit asbestmateriaal zo snel mogelijk. Volg de toestand goed op.
- Hemelwater dat afspoelt van asbestcement daken of gevels kan asbestdeeltjes bevatten. Gebruik het enkel voor gesloten circuits (bv. spoelen toiletten). Reinig na het vervangen van het dak of de gevel de dakgoten en regenwaterput of -ton om asbesthoudend sediment of slib te verwijderen

- Eenvoudige handelingen: mag via doe-het-zelf of door werknemer(s) met opleidingsattest eenvoudige handelingen
Betreft een hechtgebonden asbesttoepassing, buiten, die in zijn geheel verwijderd kan worden zonder te breken.

Zorg voor voldoende beschermingsmiddelen en dat er niemand in de nabije omgeving is. Let op: materiaal niet breken.

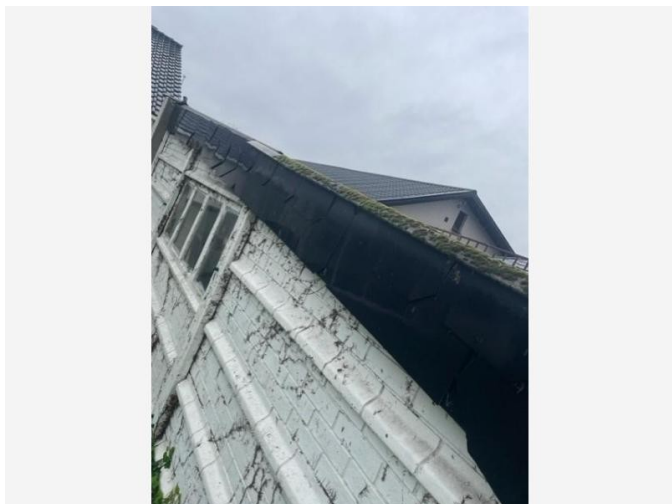
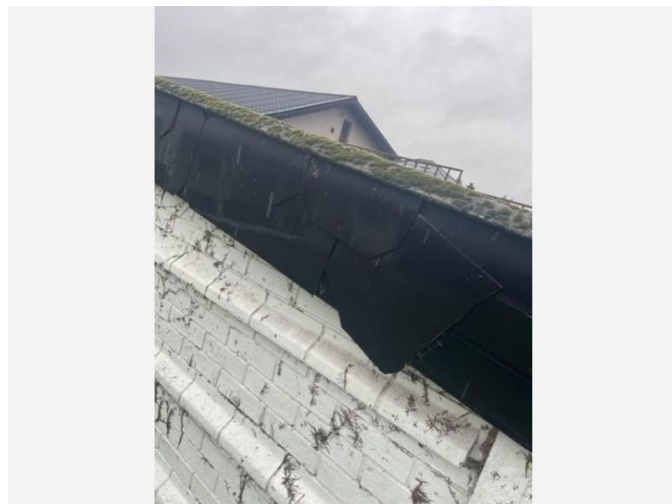
Het asbestmateriaal valt onder de mijlpaal van 2034.

Eindbeoordeling materiaalrisico	Verhoogd materiaalrisico en/of verhoogde kans op vezelvrijgave
---------------------------------	--

Gebondenheid	Categorie 1: hechtgebonden in oorsprong
Asbestsoort (vezeltype)	Crocidoliet aanwezig
Asbestconcentratie	Laag (< 50%)
Afschermingsgraad van het gehele materiaal	Geheel of deels vrij aan de buitenlucht
Toestand van het materiaal	Matig beschadigd, matig verweerd

Beschrijving	Leien buiten gevel
Omgeving	Buiten
Primaire drager	Wand buitenschil
Asbestmateriaal	Dak- en gevelbekleding - Lei, shingle
Bindmiddel van asbestmateriaal	Cement
Gebondenheid op basis van bindmiddel	Hecht
Hoeveelheid (oppervlakte - aantal)	• 5,00 m ² - 1 stuk
Totale oppervlakte	5,00 m ²
Eenvoudig bereikbaar	Ja

- Verwijder dit asbestmateriaal zo snel mogelijk. Volg de toestand goed op.
- Hemelwater dat afspoelt van asbestcement daken of gevels kan asbestdeeltjes bevatten. Gebruik het enkel voor gesloten circuits (bv. spoelen toiletten). Reinig na het vervangen van het dak of de gevel de dakgoten en regenwaterput of -ton om asbesthoudend sediment of slib te verwijderen

- Eenvoudige handelingen: mag via doe-het-zelf of door werknemer(s) met opleidingsattest eenvoudige handelingen
Betreft een hechtgebonden asbesttoepassing,buiten, die in zijn geheel verwijderd kan worden zonder te breken.

Zorg voor voldoende beschermingsmiddelen en dat er niemand in de nabije omgeving is. Let op: materiaal niet breken.

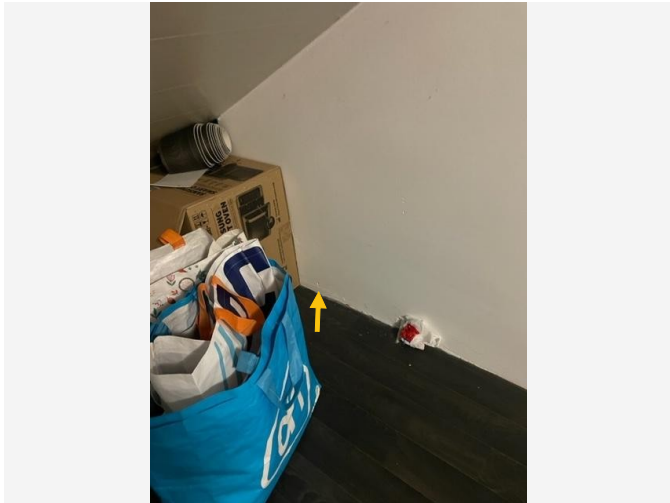
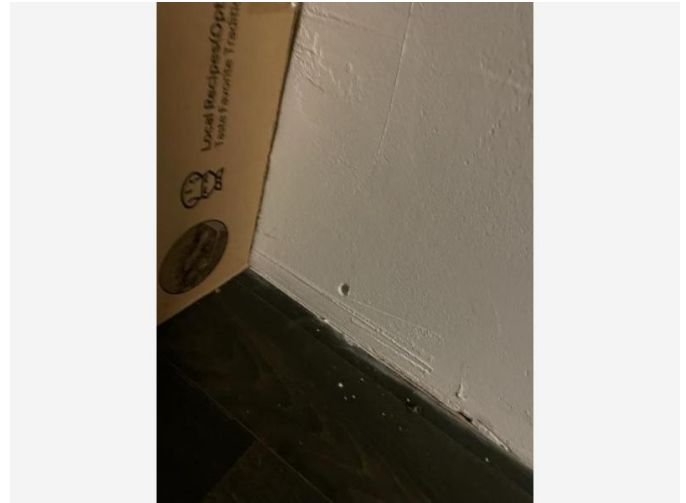
Geen asbest

#	Type	Referentie	Resultaat
6.1	Mengmonster	MM-02	Geen asbest

Beschrijving	Pleisterwerk muren
Omgeving	Binnen
Primaire drager	Binnenwand
