Asbestinventarisatetest

Rietvoornstraat 5, 3920 Lommel

Attestnummer : 20260209-000320.000

Uitgegeven op : 09.02.2026

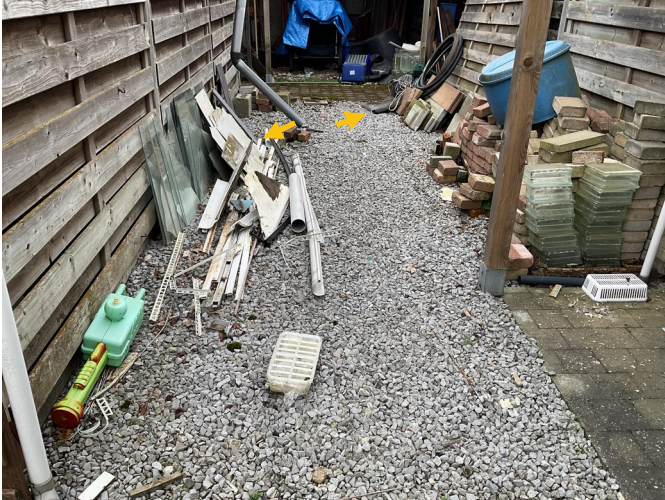
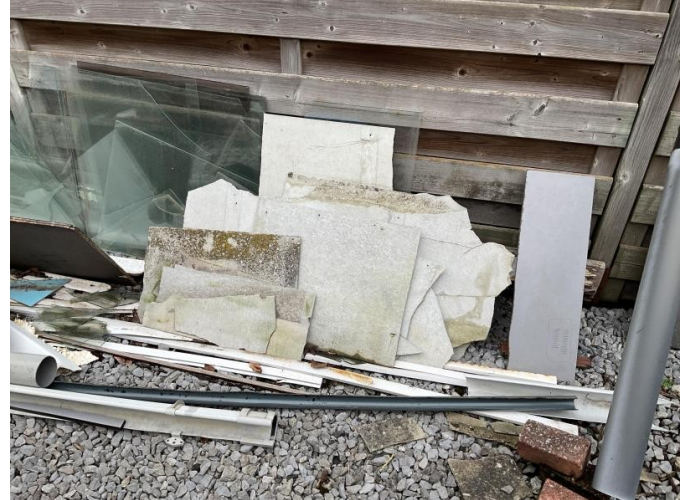
Fiche 1: Afval (vlakke platen en een stuk roofing)

Asbestmateriaal - afvalstof

Het asbestmateriaal valt onder de mijlpaal van 2040.

Dringend verwijderen

Beschrijving	Afval (vlakke platen en een stuk roofing)
Type afvalstof	Betreft stock-voorraad of gedemonteerde asbestmaterialen
Aanwezige resten	Er liggen een antal stukken vlakke asbestverdachte cementplaten Er ligt ook een stuk roofing
Omgeving	Buiten
Primaire drager	Puin of gemengde grond en stenen (geen bodem)
Asbestmaterialen	<ul style="list-style-type: none">• Dak- en gevelbekleding - Plaat• Dak- en gevelbekleding - Roofing
Bindmiddel van asbestmateriaal	cement en bitumen
Gebondenheid op basis van bindmiddel	Hecht
Hoeveelheid (gewicht - aantal)	<ul style="list-style-type: none">• 25,00 kg - 1 stuk• 1,00 kg - 1 stuk
Totaal gewicht	26,00 kg
Eenvoudig bereikbaar	Ja
Identificatiemethode	De asbestdeskundige beoordeelt het materiaal als asbestverdacht en dus asbesthoudend, en dit zonder monsternamen.
Opmerking	De hoeveelheid is een zo nauwkeurig mogelijke opmeting. Hieraan kunnen evenwel geen rechten worden ontleend. 25 kg asbestverdachte vlakke cementplaten 1 kg stuk roofing

- Verwijder het asbestafval.
- Voer bijkomende staalname(s) uit.

- Eenvoudige handelingen: mag via doe-het-zelf of door werknemer(s) met opleidingsattest eenvoudige handelingen
Deze toepassing kan door een aannemer die over een opleidingsattest eenvoudige handelingen beschikt of door een particulier (doe-het-zelf), verwijderd worden indien er geen verhoogd risico op vrijgave van asbestvezels (max. concentratie 0,01 vezels/cm³ - CODEX Art. VI.3-54) ontstaat en de toepassing voorafgaand wordt gefixeerd/bevochtigd; de individuele elementen zonder breken of gooien een voor een losgemaakt worden; en ten slotte dubbel en luchtdicht verpakt weggevoerd worden naar een erkend afvalpunt (recyclagepark).

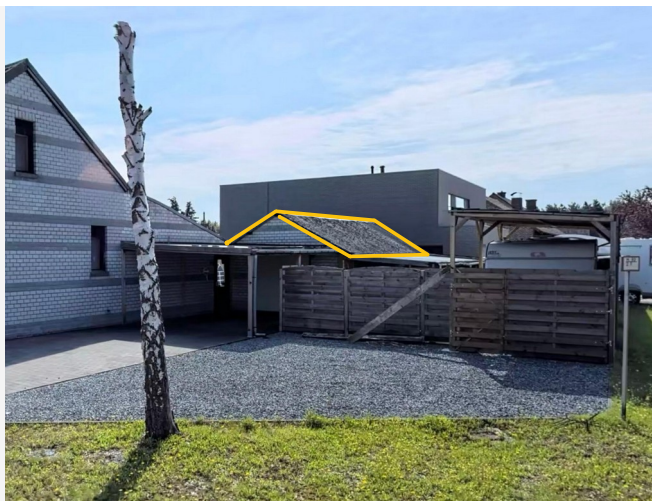
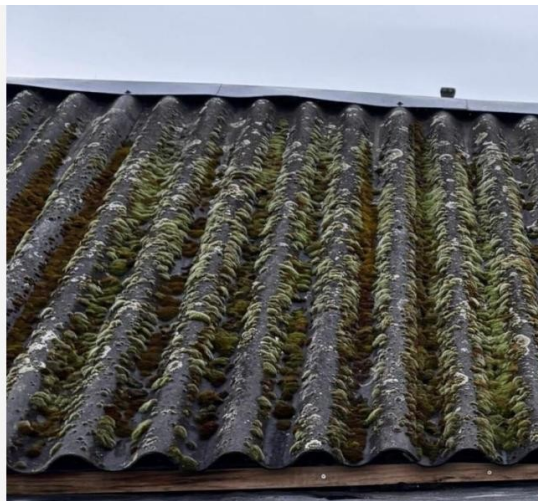
Fiche 2: Dak bestaande uit asbestverdachte cemente golfplaten

Asbestmateriaal

Het asbestmateriaal valt onder de mijlpaal van 2034.

Dringend verwijderen

Hoog materiaalrisico en/of hoge kans op vezelvrijgave

Gebondenheid	Categorie 1: hechtgebonden in oorsprong
Asbestsoort (vezeltype)	Crocidoliet aanwezig
Asbestconcentratie	Laag (< 50%)
Afschermingsgraad van het gehele materiaal	Geheel of deels (ook) vrij aan de binnenlucht
Toestand van het materiaal	Matig beschadigd, matig verweerd

- Verwijder dit asbestmateriaal zo snel mogelijk. Volg de toestand goed op.
- Voer bijkomende staalname(s) uit.

- Eenvoudige handelingen: mag via doe-het-zelf of door werknemer(s) met opleidingsattest eenvoudige handelingen
Deze toepassing kan door een aannemer die over een opleidingsattest eenvoudige handelingen beschikt of door een particulier (doe-het-zelf), verwijderd worden indien er geen verhoogd risico op vrijgave van asbestvezels (max. concentratie 0,01 vezels/cm³ - CODEX Art. VI.3-54) ontstaat en de toepassing voorafgaand wordt gefixeerd/bevochtigd; de individuele elementen zonder machinale werktuigen (boormachine, slijpschijf, hogedrukreiniger,...) en zonder breken of gooien een voor een losgemaakt worden; en ten slotte dubbel en luchtdicht verpakt weggevoerd worden naar een erkend afvalpunt (recyclagepark).

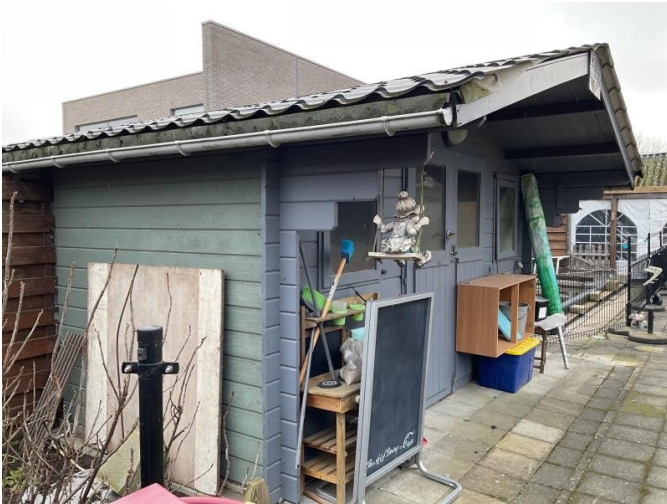
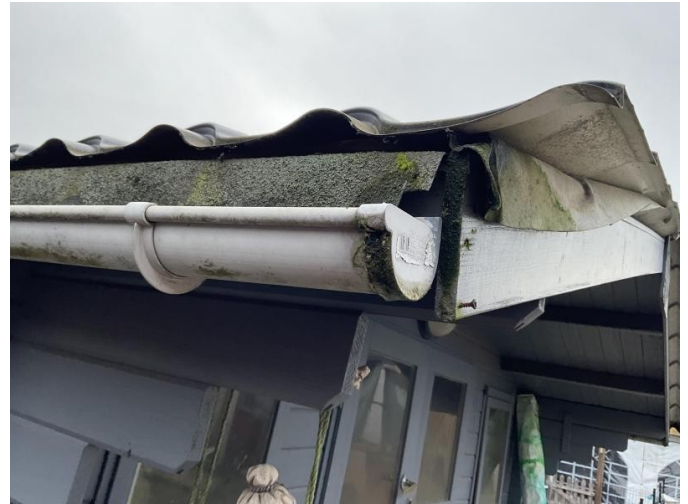
Het asbestmateriaal valt onder de mijlpaal van 2040.

Zorgvuldig beheren

- Zorg voor een veilig beheer. Vermijd het beschadigen van het asbestmateriaal. Controleer de toestand jaarlijks op wijzigingen.
- Voer bijkomende staalname(s) uit.

- Eenvoudige handelingen: mag via doe-het-zelf of door werknemer(s) met opleidingsattest eenvoudige handelingen
Deze toepassing kan door een aannemer die over een opleidingsattest eenvoudige handelingen beschikt of door een particulier (doe-het-zelf), verwijderd worden indien er geen verhoogd risico op vrijgave van asbestvezels (max. concentratie 0,01 vezels/cm³ - CODEX Art. VI.3-54) ontstaat en de toepassing voorafgaand wordt gefixeerd/bevochtigd; de individuele elementen zonder machinale werktuigen (boormachine, slijpschijf, hogedrukreiniger,...) en zonder breken of gooien een voor een losgemaakt worden; en ten slotte dubbel en luchtdicht verpakt weggevoerd worden naar een erkend afvalpunt (recyclagepark).

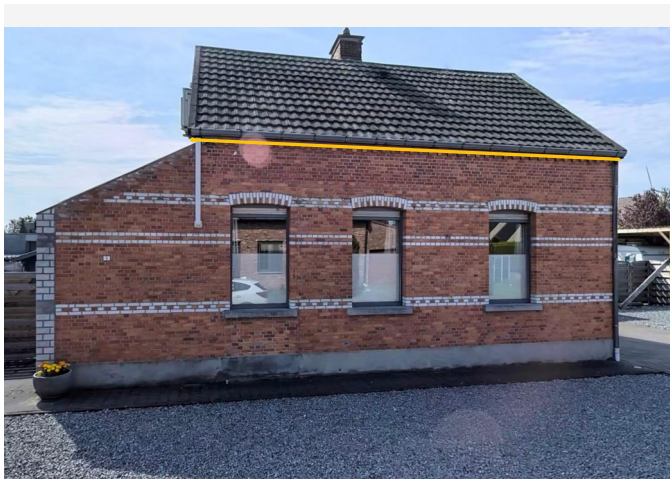
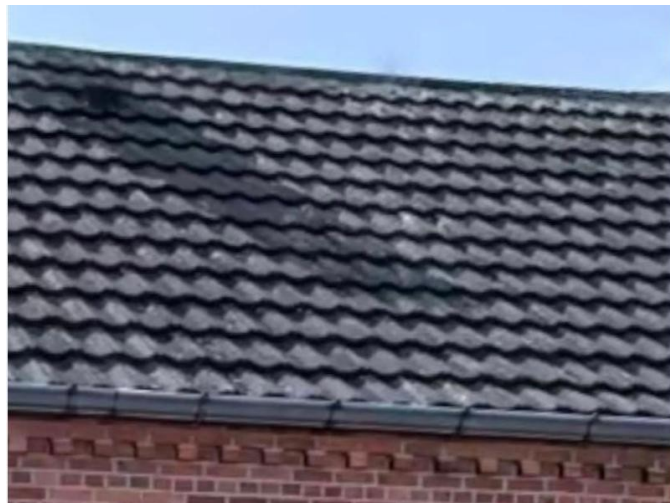
Fiche 9: Asbestverdachte leien onder het bestaande dak (overzetsdak)

Advies

Basis voor advies	Beoordeling op basis van expertise, zonder een vaststelling door de asbestdeskundige.
Primaire drager	Schuin dak
(Asbest)materiaal	Dak- en gevelbekleding - Lei, shingle
Bindmiddel	Cement
Gebondenheid bindmiddel	Hecht

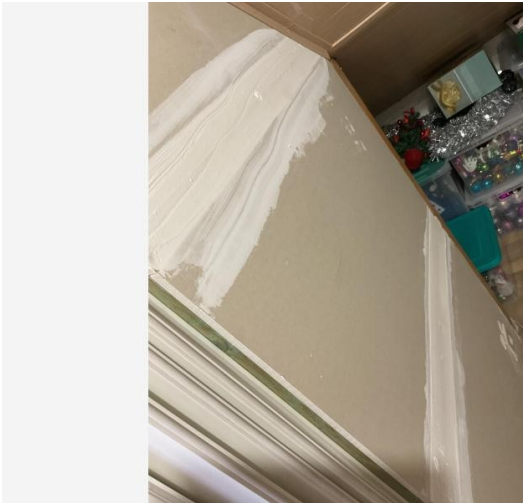
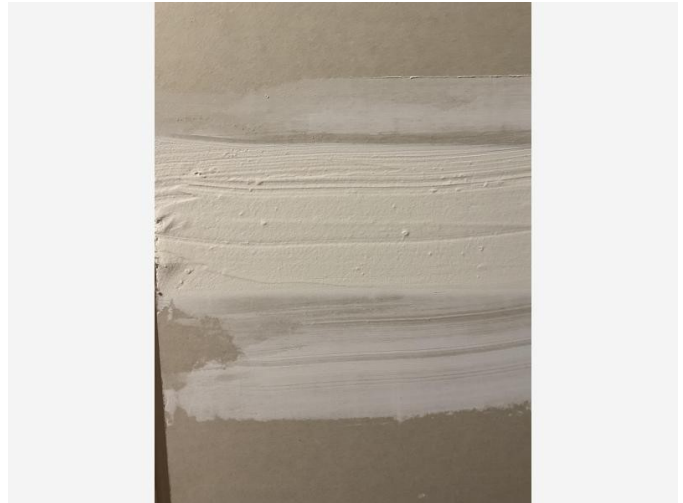
Beschrijving	Afsmeerlaag gipskarton platen
Omgeving	Binnen
Primaire drager	Plafond
Bindmiddel van materiaal	Gips - kalk
Gebondenheid op basis van bindmiddel	Niet-hechtgebonden
Hoeveelheid (oppervlakte - dikte - aantal)	• 32,00 m ² - 0,10 cm - 1 stuk
Totaal volume	0,032 m ³
Identificatiemethode	Een monstername door de asbestdeskundige met laboanalyse door een asbestlabo.
Destructieve handeling voor identificatie	Nee
Opmerking	<p>De afsmeerlagen zijn enkel zichtbaar in de zolderruimte.</p> <p>Aan de andere wanden is er behangpapier waardoor men de voegen - afsmeerlagen niet kan zien.</p> <p>De ruimtes op het eerste verdiep zijn in dezelfde periode opgebouwd</p>

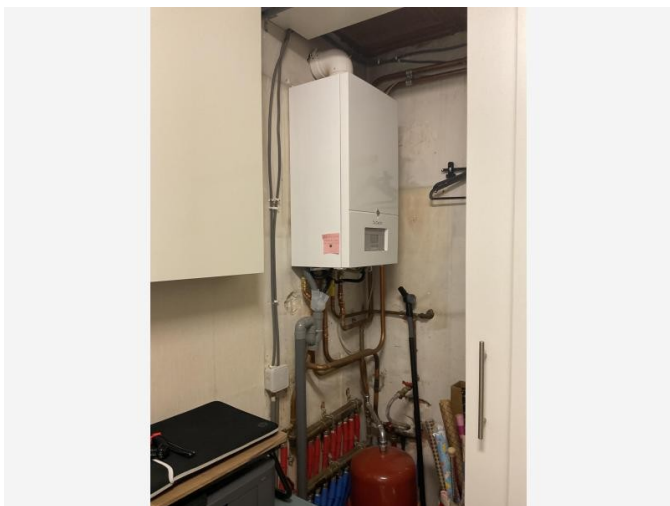
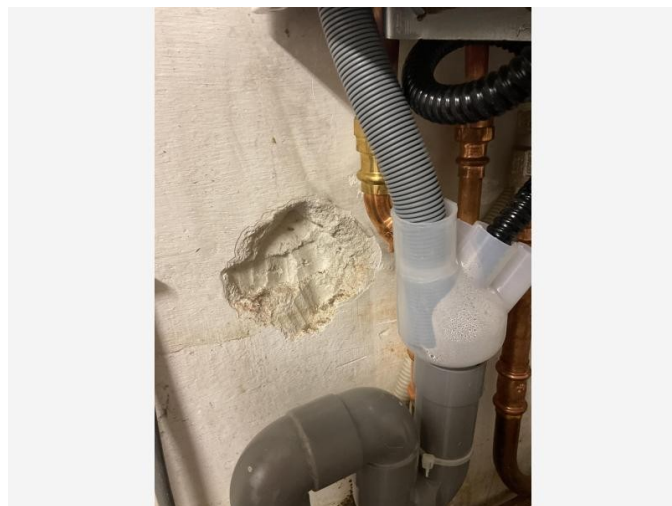
Beschrijving	Pleisterwerk muren kalk
Omgeving	Binnen
Primaire drager	Binnenwand
Bindmiddel van materiaal	Gips - kalk
Gebondenheid op basis van bindmiddel	Niet-hechtgebonden
Hoeveelheid (oppervlakte - dikte - aantal)	• 121,00 m ² - 1,00 cm - 1 stuk
Totaal volume	1,21 m ³
Identificatiemethode	Een monstername door de asbestdeskundige met laboanalyse door een asbestlabo.
Destructieve handeling voor identificatie	Nee
Opmerking	<p>De hoeveelheid is een zo nauwkeurig mogelijke opmeting. Hieraan kunnen evenwel geen rechten worden ontleend. Waar mogelijk, wordt staalname uitgevoerd conform het inspectieprotocol: in een droge ruimte zoals een slaapkamer, in een natte ruimte zoals een keuken of badkamer, in een traphal en in een stookruimte.</p> <p>Staalname:</p> <ul style="list-style-type: none">in de keuken, natte ruimtein de trappenhal, gelijkvloers1 slaapkamer, individuele ruimtes, eerste verdiepingin de cv ruimte, gelijkvloers

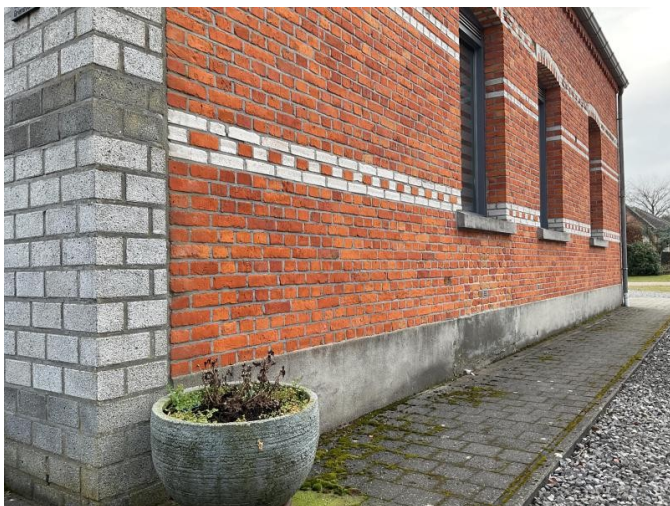
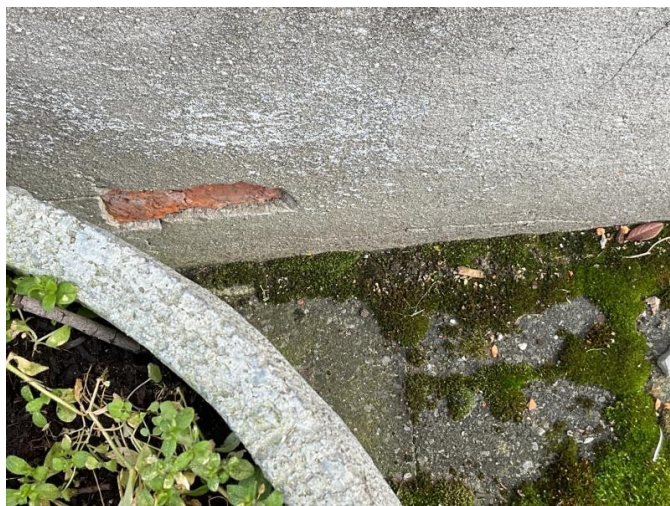
Fiche 16: Crepi voorgevel

Geen asbest

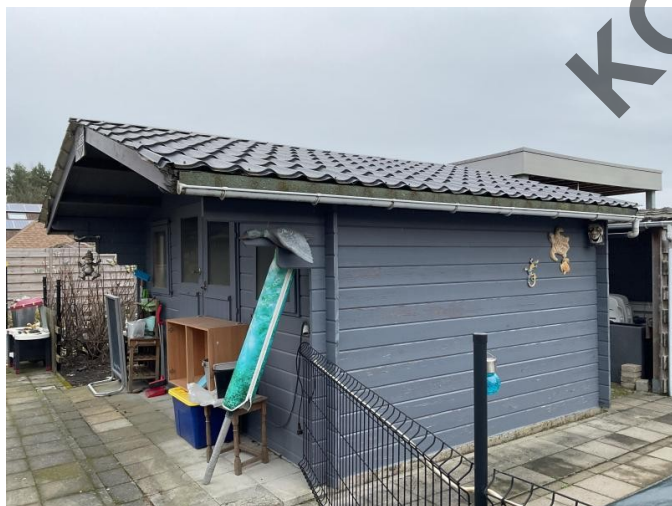
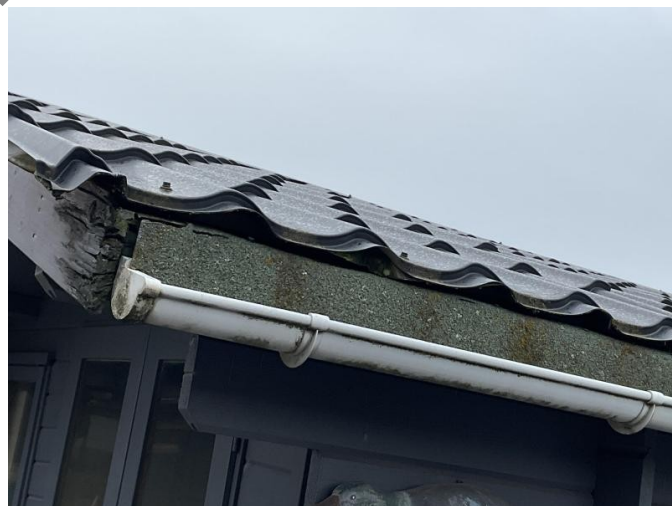
Beschrijving	Notitie	Terug te vinden op plannen
Fiche 17: Dakbedekking bestaande uit stalen/metalen platen	De dakbedekking is niet-asbestverdacht, staalplaten	Plan 1.13: Plan van het volledig dak Plan 2.1: Plan van het tuinhuis Plan 3.1: Plan van het tuinhuis Plan 5.1: Plan van het afdak
Fiche 18: CV-ketel (niet verdacht)	De CV-ketel (dichtingen, isolerend materiaal) is niet asbestverdacht.	-
Fiche 19: Kit aan de ramen - niet asbestverdacht	De kit aan de ramen is niet asbestverdacht.	Plan 1.2: Plan van het gelijkvloers Plan 1.6: Plan van de eerste verdieping
Fiche 20: Leidingisolatie (niet verdacht)	De leidingisolatie is niet-asbestverdacht, in de kelder, clickmouse	Plan 1.9: Plan van de kelder
