Asbestinventarisatetest

Dorperheide 19, 3920 Lommel

Attestnummer : 20251108-000092.001

Niet-asbestveilig

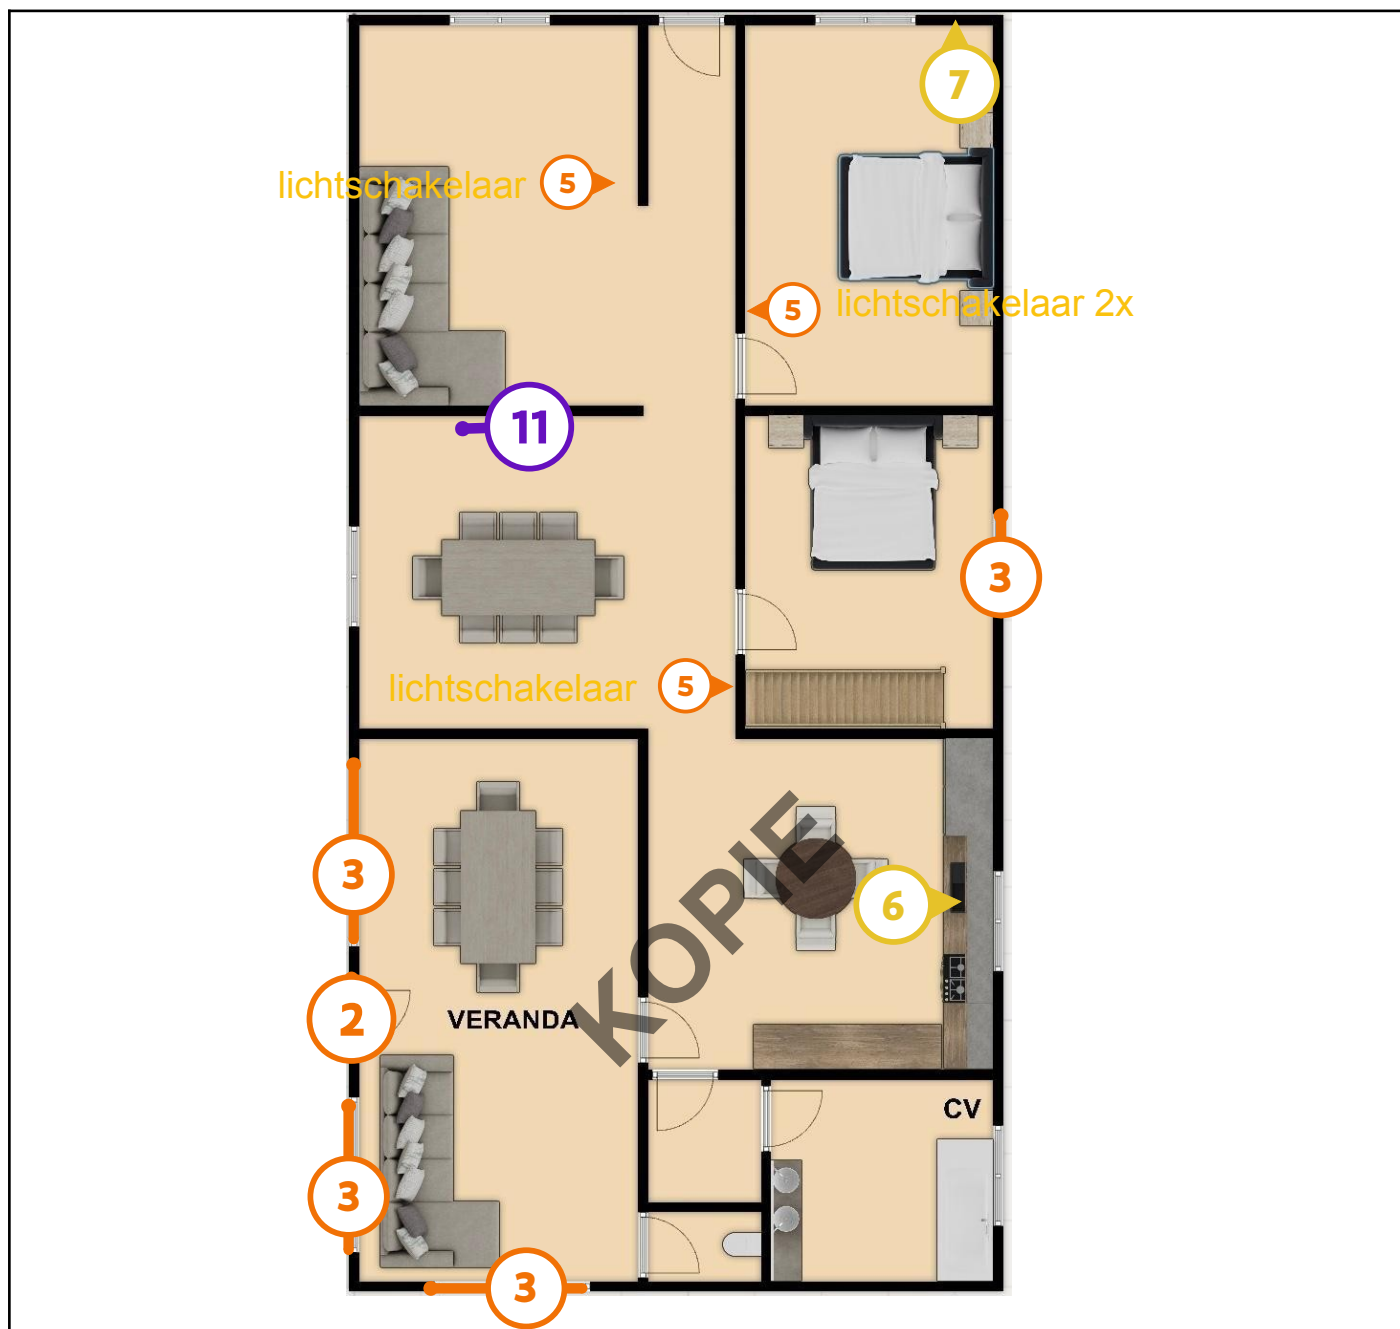
Plan 1.2: Plan van het gelijkvloers

Beschrijving	Type	Actie
2. Glasal deurpaneel	Asbestmateriaal	Verwijderen
3. Kit schrijnwerk-glas binnenzijde	Asbestmateriaal	Verwijderen
5. Bakelieten stopcontacten en lichtschakelaars	Asbestmateriaal	Verwijderen

6. Antidreun folie in bitumen - spoelbak keuken	Asbestmateriaal	Zorgvuldig beheren
7. Bakeliete meterkast	Asbestmateriaal	Zorgvuldig beheren
11. Tegellijm stenen - sierhaard	Advies	-

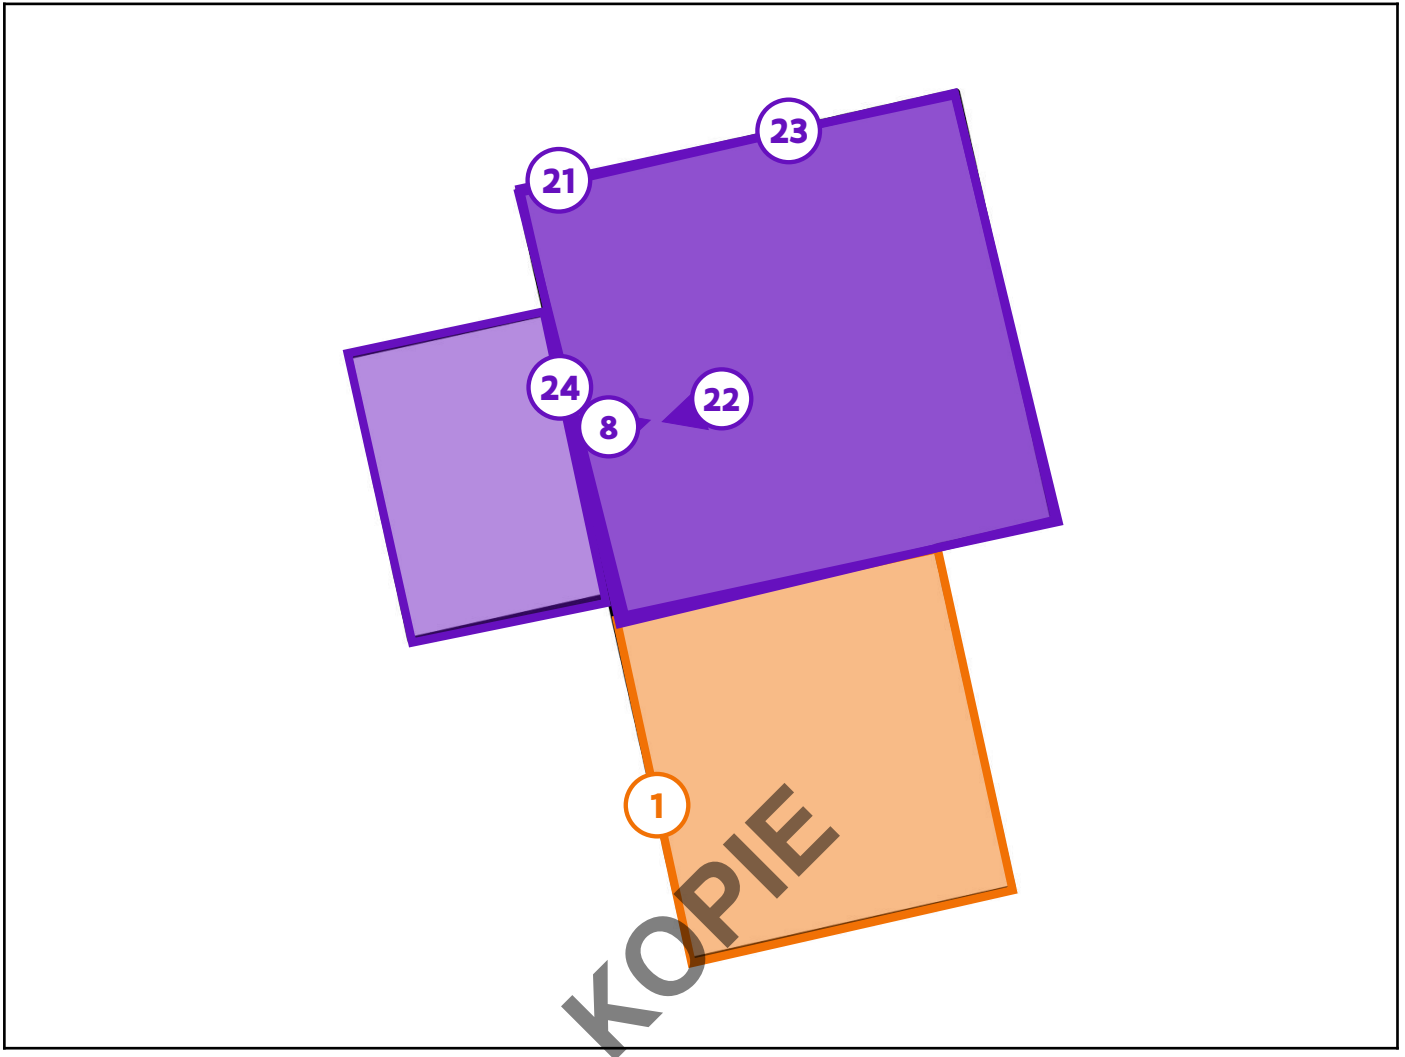
Plan 1.12: Plan van het dak

Beschrijving	Type	Actie
1. Roofing dak	Asbestmateriaal	Verwijderen
8. Binnenzijde schouw	Beperking	-
21. Onderdak niet asbestverdacht	Overige ruimte of materiaal	-
22. Schouw-rookgaskanaal	Overige ruimte of materiaal	-
23. Dakbedekking(en) (dakpannen)	Overige ruimte of materiaal	-
24. Dakbedekking(en) (stalen dakplaten)	Overige ruimte of materiaal	-

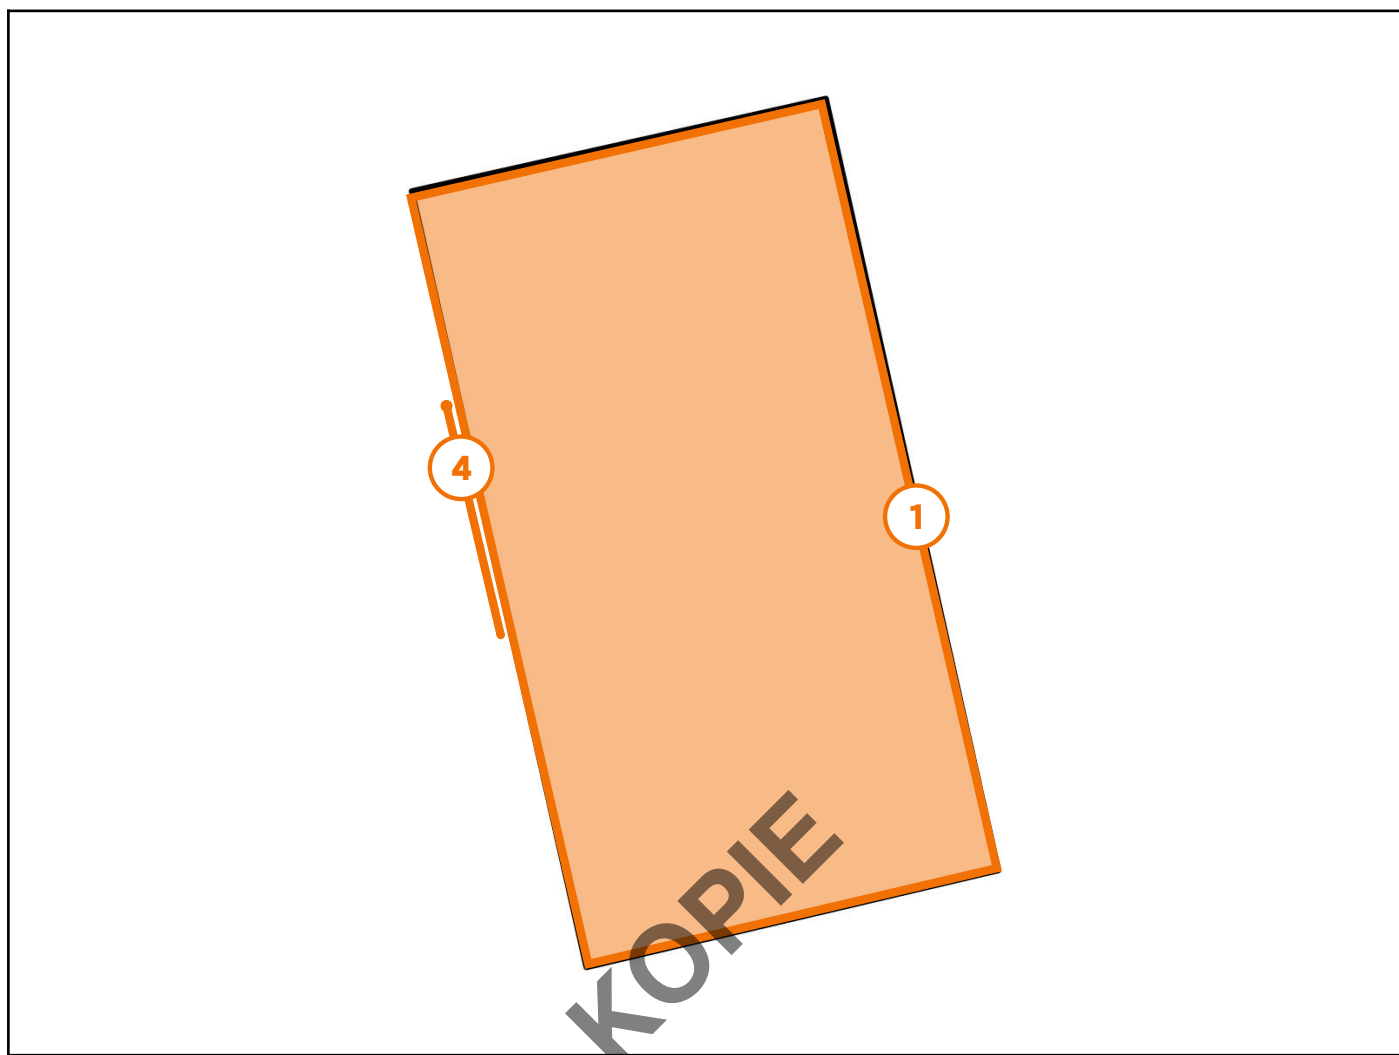
Plan 2.1: Plan van de garage

Beschrijving	Type	Actie
1. Roofing dak	Asbestmateriaal	Verwijderen
4. Stopverf schrijnwerk - glas buitenzijde	Asbestmateriaal	Verwijderen

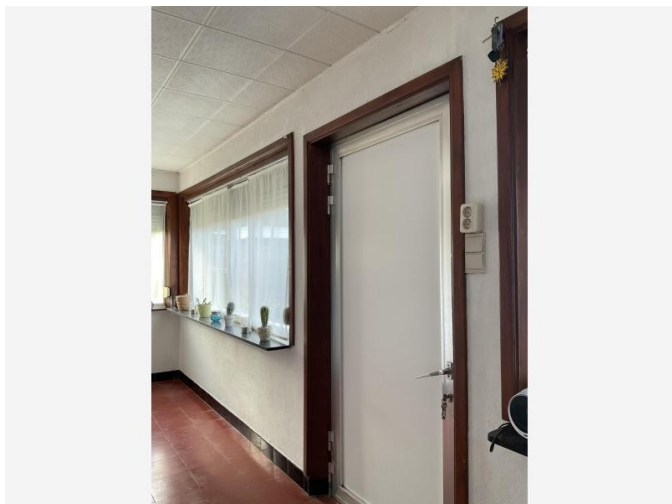
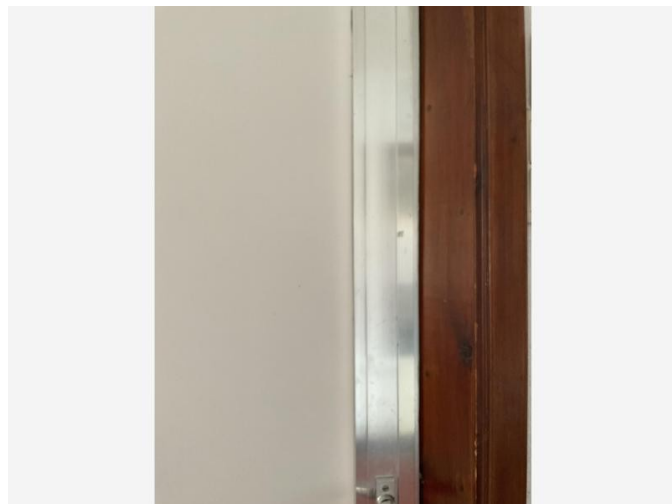
Eindbeoordeling materiaalrisico	Verhoogd materiaalrisico en/of verhoogde kans op vezelvrijgave
---------------------------------	--

Gebondenheid	Categorie 1: hechtgebonden in oorsprong
Asbestsoort (vezeltype)	Crocidoliet aanwezig
Asbestconcentratie	Laag (< 50%)
Afschermingsgraad van het gehele materiaal	Geheel of deels (ook) vrij aan de binnenlucht
Toestand van het materiaal	Licht beschadigd, licht verweerd. Intact calciumsilicaatmateriaal of categorie III 'gebondenheid'

Beschrijving	Glasal deurpaneel
Omgeving	Grenst aan binnen- en buitenlucht
Primaire drager	Wandopening verticaal (raam, deur, ...)
Asbestmateriaal	Plaat, paneel, tablet - Geëmailleerd, type Glasal
Bindmiddel van asbestmateriaal	Cement
Gebondenheid op basis van bindmiddel	Hecht
Hoeveelheid (oppervlakte - dikte - aantal)	<ul style="list-style-type: none">• 1,00 m² - 0,60 cm - 1 stuk
Totaal volume	0,006 m ³
Eenvoudig bereikbaar	Ja
Bevestigingswijze	<ul style="list-style-type: none">• Geklemd• Verlijmd, ingegoten, versmeerd
Identificatiemethode	<p>De asbestdeskundige beoordeelt het materiaal als asbestverdacht en dus asbesthoudend, en dit zonder monstername.</p> <p>Motivatie: De monstername brengt andere schade aan dan schade die inherent is aan de monstername.</p>
Destructieve handeling voor identificatie	Nee
Opmerking	<p>Het is niet mogelijk een staal te nemen van de glasalplaat.</p> <p>Er is een mogelijkheid dat de deur niet meer wind- en waterdicht is na het nemen van een staal.</p>

Verwijderen

- Zorg voor een veilig beheer. Vermijd het beschadigen van het asbestmateriaal. Controleer de toestand jaarlijks op wijzigingen.
- Voer bijkomende staalname(s) uit.

- Eenvoudige handelingen: mag via doe-het-zelf of door werknemer(s) met opleidingsattest eenvoudige handelingen
Men mag deze hechtgebonden toepassing zelf verwijderen,
Asbest veilig verwijderen, hou tijdens de werken rekening met de volgende veiligheidsvoorschriften:
 - Gebruik een mondkap van FFP3 kwaliteit, wegwerphandschoenen en een klasse 5 of 6 wegwerpoverall
 - vernevel of fixeer het asbest
 - Hou minderjarigen uit de buurt.

- Demonteer asbestelementen door ze met de hand los te maken of los te schroeven.
- Gebruik alleen handwerktuigen, zoals een schroevendraaier of een handzaag. Vermijd krachtige mechanische werktuigen zoals boor- en schuurmachines, zaag- en slijpschijven: die kunnen asbestvezels losmaken en asbeststof in de lucht brengen. Om vastgeroeste bouten door te zagen of te slijpen kunt u uitzonderlijk en heel kort een mechanisch hulpmiddel gebruiken. Doe dat alleen als u zeker bent dat u het eigenlijke asbestmateriaal niet zal raken.
- Probeer het asbest niet te breken of te beschadigen.

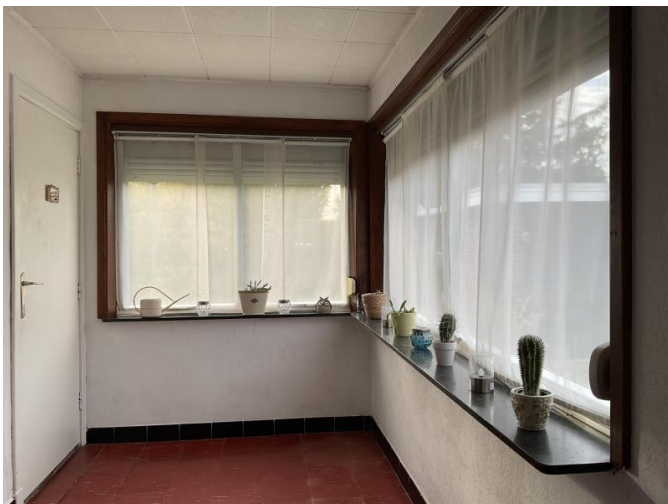
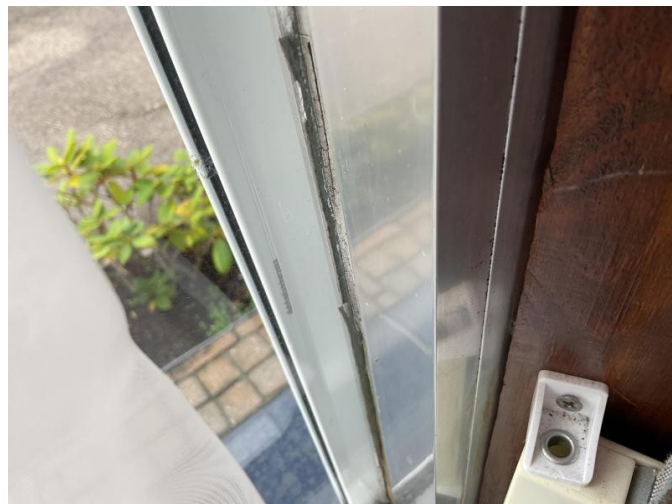
Beschrijving	Kit schrijnwerk-glas binnenzijde
Omgeving	Grenst aan binnen- en buitenlucht
Primaire drager	Wandopening verticaal (raam, deur, ...)
Asbestmateriaal	In-situ afwerkingslagen - Pasta, stopverf, voegsel, stopsel, vulsel, mastiek, kitten, ...
Bindmiddel van asbestmateriaal	Kitten, mastiek, pasta
Gebondenheid op basis van bindmiddel	Hecht
Hoeveelheid (gewicht - aantal)	<ul style="list-style-type: none"> • 1,00 kg - 5 stuks
Totaal gewicht	5,00 kg
Eenvoudig bereikbaar	Ja
Bevestigingswijze	<ul style="list-style-type: none"> • Verlijmd, ingegoten, versmeerd
Identificatiemethode	<p>De asbestdeskundige beoordeelt het materiaal als asbestverdacht en dus asbesthoudend, en dit zonder monstername.</p> <p>Motivatie: De opdrachtgever weigert om het materiaal te laten bemonsteren.</p>
Destructieve handeling voor identificatie	Nee
Opmerking	De andere ramen zijn recent vernieuwd (pvc ramen), dus niet asbestverdacht

Verwijderen

- Zorg voor een veilig beheer. Vermijd het beschadigen van het asbestmateriaal. Controleer de toestand jaarlijks op wijzigingen.
- Voer bijkomende staalname(s) uit.

- Eenvoudige handelingen: mag via doe-het-zelf of door werknemer(s) met opleidingsattest eenvoudige handelingen
Men mag deze toepassing in buitenlucht zelf verwijderen, niet binnen (ramen eerst verwijderen)

- Eenvoudige handelingen: enkel door erkend asbestverwijderaar
Indien men niet in demogelijkheid is om de de kit in buitenlucht te verwijderen, dan hoot men dit door een erkend asbestbestverwijder asbestverwijderaar te laten verwijderen, zij schatten de risico's beter in en indien nodig extra veiligheidsmaatregelen treffen.

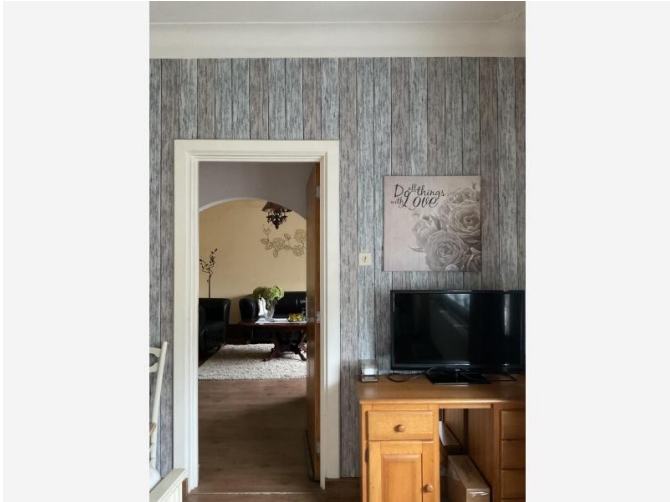
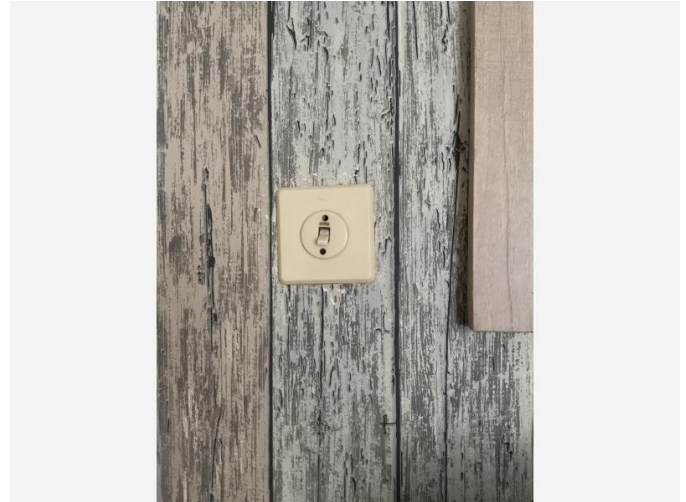
Fiche 5: Bakelieten stopcontacten en lichtschakelaars

Beschrijving	Bakelieten stopcontacten en lichtschakelaars
Omgeving	Binnen
Primaire drager	Communicatie en elektrische infrastructuur en uitrusting
Asbestmateriaal	Plaat, paneel, tablet - Type Bakeliet
Bindmiddel van asbestmateriaal	Kunststof of -hars
Gebondenheid op basis van bindmiddel	Hecht
Hoeveelheid (oppervlakte - dikte - aantal)	• 0,10 m ² - 2,00 cm - 5 stuks
Totaal volume	0,01 m ³
Eenvoudig bereikbaar	Ja
Bevestigingswijze	• Geschroefd
Identificatiemethode	De asbestdeskundige beoordeelt het materiaal als asbestverdacht en dus asbesthoudend, en dit zonder monstername. Motivatie: De monstername brengt andere schade aan dan schade die inherent is aan de monstername.
Destructieve handeling voor identificatie	Nee

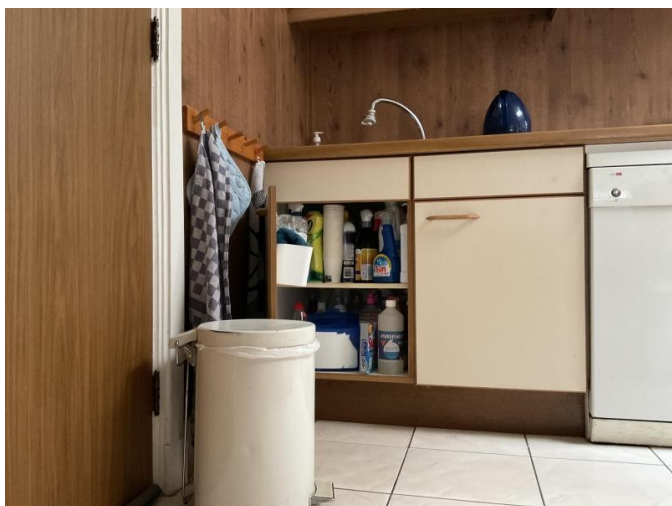
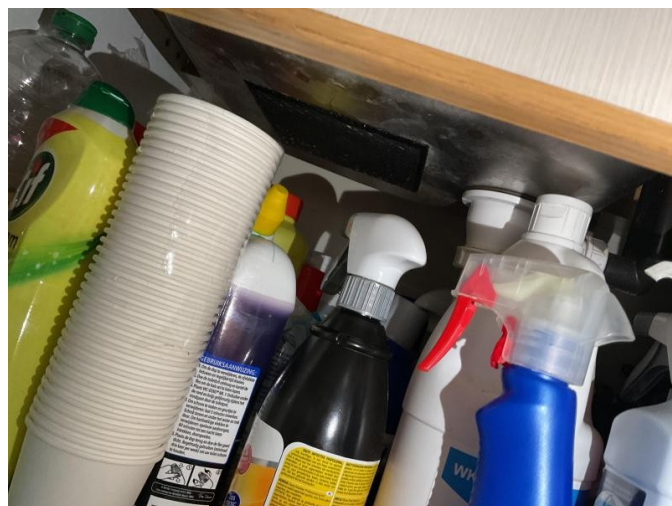
Beschrijving	Antidreun folie in bitumen - spoelbak keuken
Omgeving	Binnen
Primaire drager	Spoelbak
Asbestmateriaal	Anitdreunfolie in bitumen
Bindmiddel van asbestmateriaal	Bitumen (roofing, teer, asfalt)
Gebondenheid op basis van bindmiddel	Hecht
Hoeveelheid (gewicht - aantal)	<ul style="list-style-type: none">• 0,15 kg - 1 stuk
Totaal gewicht	0,15 kg
Eenvoudig bereikbaar	Ja
Bevestigingswijze	<ul style="list-style-type: none">• Verlijmd, ingegoten, versmeerd
Identificatiemethode	<p>De asbestdeskundige beoordeelt het materiaal als asbestverdacht en dus asbesthoudend, en dit zonder monstername.</p> <p>Motivatie: De opdrachtgever weigert om het materiaal te laten bemonsteren.</p>
Destructieve handeling voor identificatie	Nee

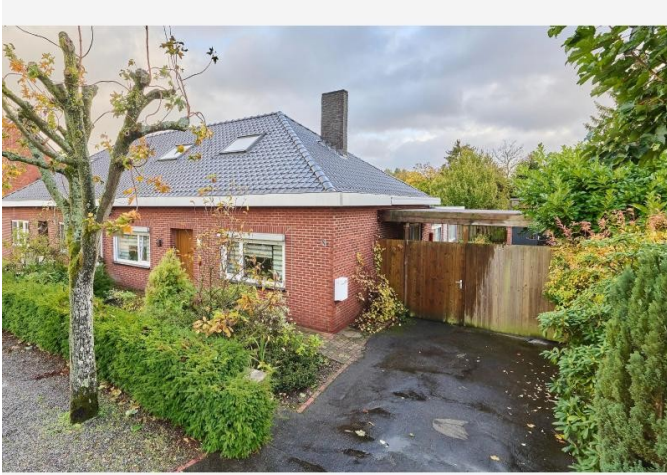
Wegens het gebrek aan veiligheid zal dit onder een beperking van het onderzoek vallen.

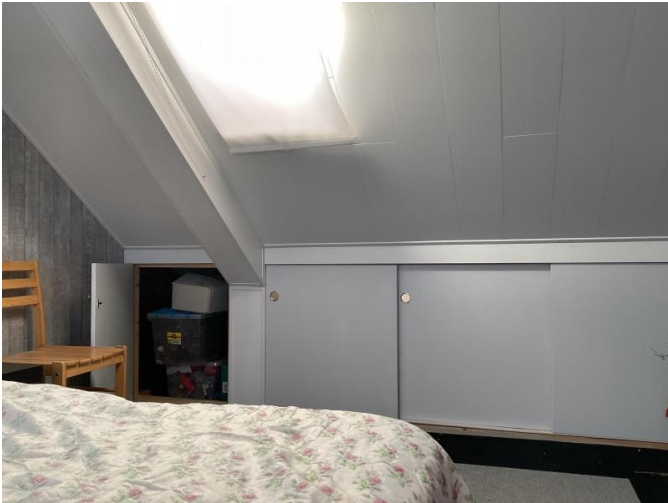
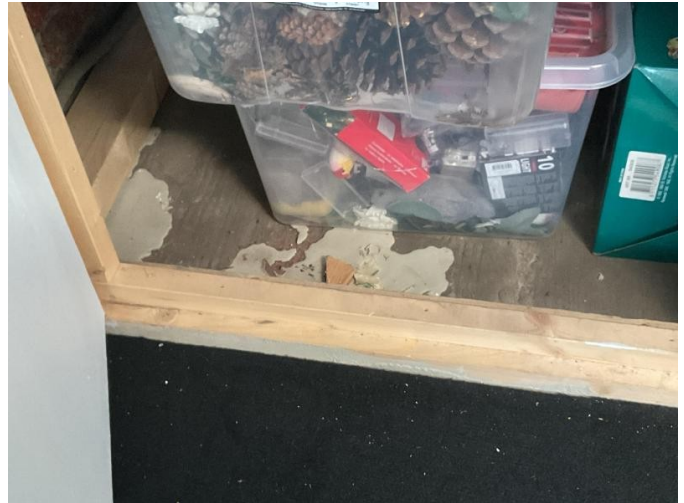
Fiche 14: Tegellijm vloer

Geen asbest

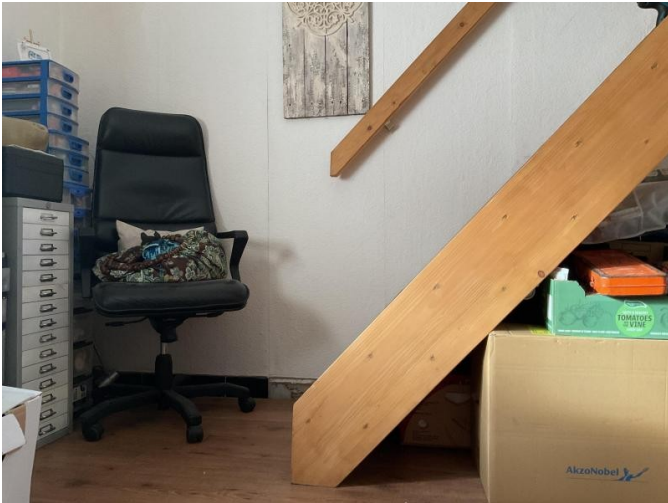
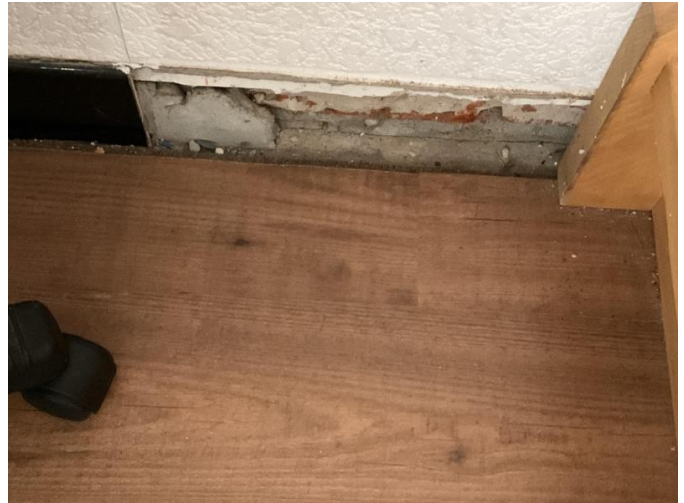
Fiche 15: Tegelijm plinten

Geen asbest

Beschrijving	Tegellijm plinten
Omgeving	Binnen
Primaire drager	Binnenwand
Bindmiddel van materiaal	Cement
Gebondenheid op basis van bindmiddel	Hecht
Hoeveelheid (gewicht - aantal)	• 30,00 kg - 1 stuk
Totaal gewicht	30,00 kg
Identificatiemethode	Een monstername door de asbestdeskundige met laboanalyse door een asbestlabo.
Destructieve handeling voor identificatie	Nee
Opmerking	Er is enkel tegellijm zichtbaar in de ruimte die aangeduid is

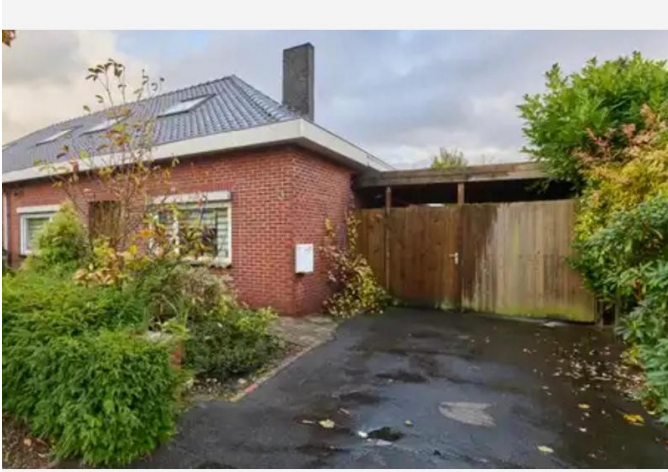
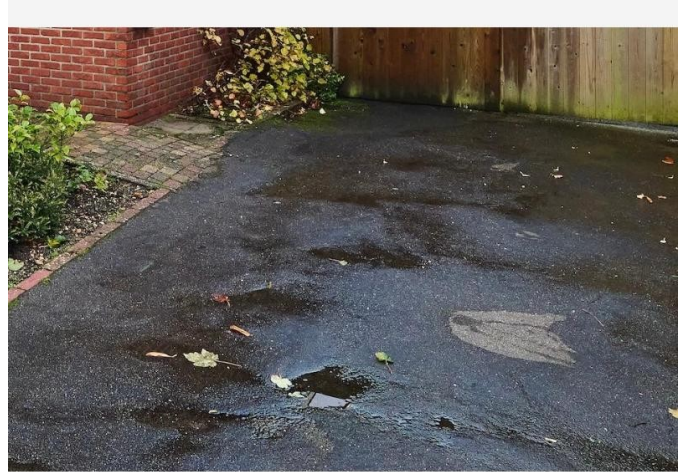
Fiche 17: Asfalt - oprit

Geen asbest

Beschrijving	Asfalt - oprit
Omgeving	Buiten
Primaire drager	Verharding, wegenis
Bindmiddel van materiaal	Bitumen (roofing, teer, asfalt)
Gebondenheid op basis van bindmiddel	Hecht
Hoeveelheid (gewicht - aantal)	<ul style="list-style-type: none">• 1.000,00 kg - 1 stuk
Totaal gewicht	1.000,00 kg
Identificatiemethode	Een monstername door de asbestdeskundige met laboanalyse door een asbestlabo.
Destructieve handeling voor identificatie	Nee
Opmerking	1000 kg is een geschatte gewicht De verharding is ook onder de carport.

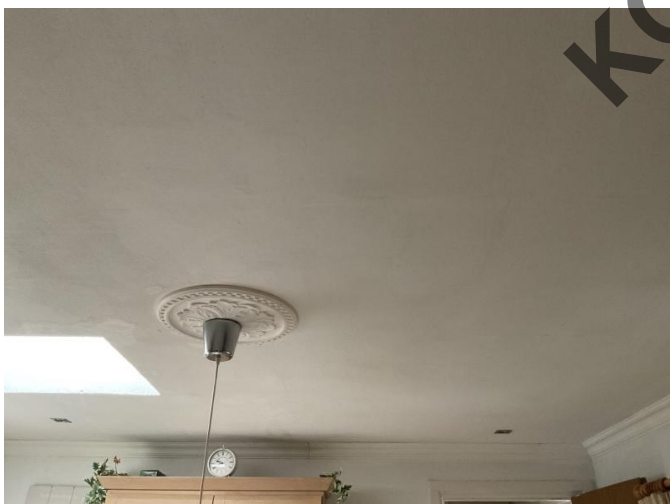
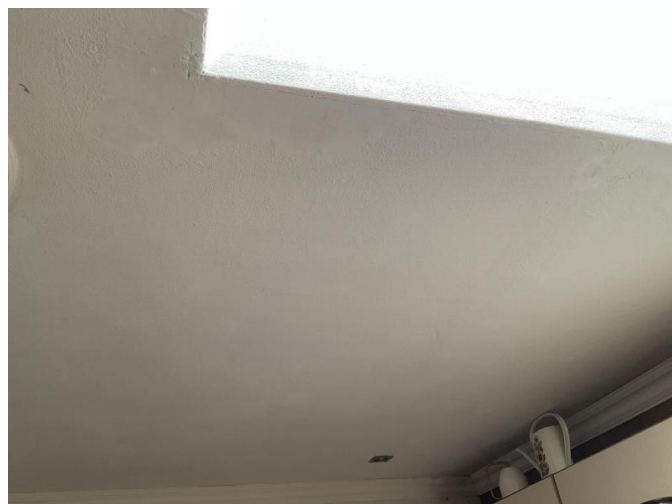
Fiche 26: Beperking pleisterwerk plafond	Er is geen pleisterwerk waarneembaar op de inspectielocatie. Vermoedelijk is het wel aanwezig	Plan 1.5: Plan van het gelijkvloers
Fiche 27: Geen lift aanwezig	Er is geen lift aanwezig	-
