Asbestinventarisatetest

Vijverstraat 7, 3920 Lommel

Attestnummer : 20250916-000419.000

Uitgegeven op : 16.09.2025

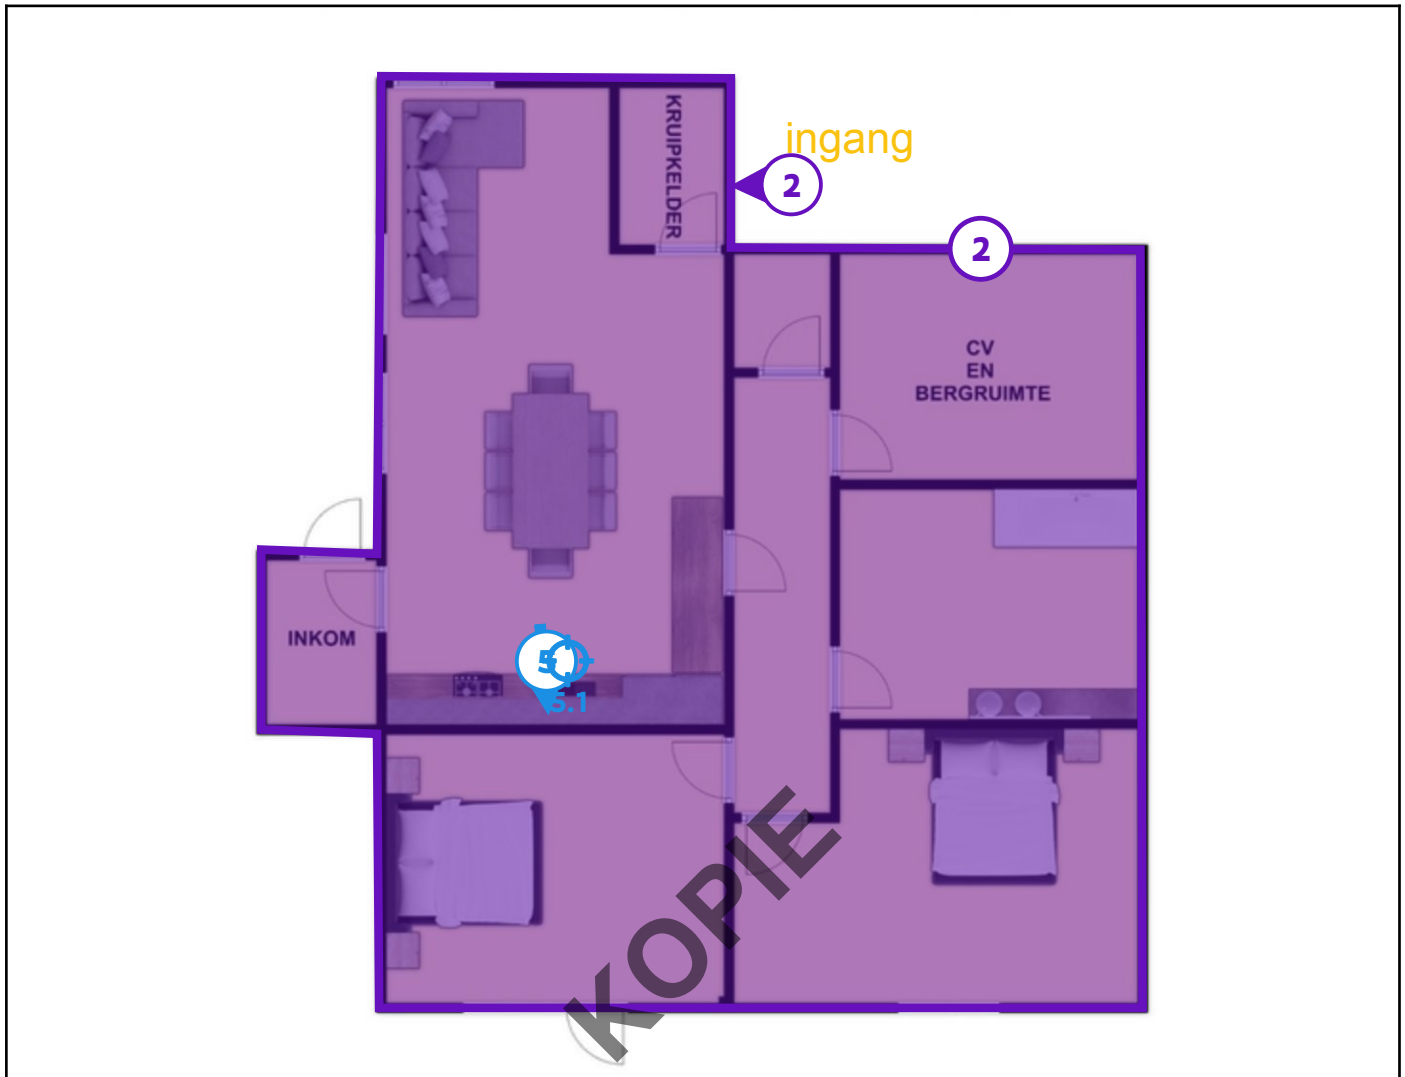
Plan 1.2: Plan van het gelijkvloers

Beschrijving	Type	Actie
2. Beperking kruipkelder	Beperking	-
5. Antidreun folie in bitumen - spoelbak	Geen asbest	-
5.1 Code: 8986565	Puntmonster	-

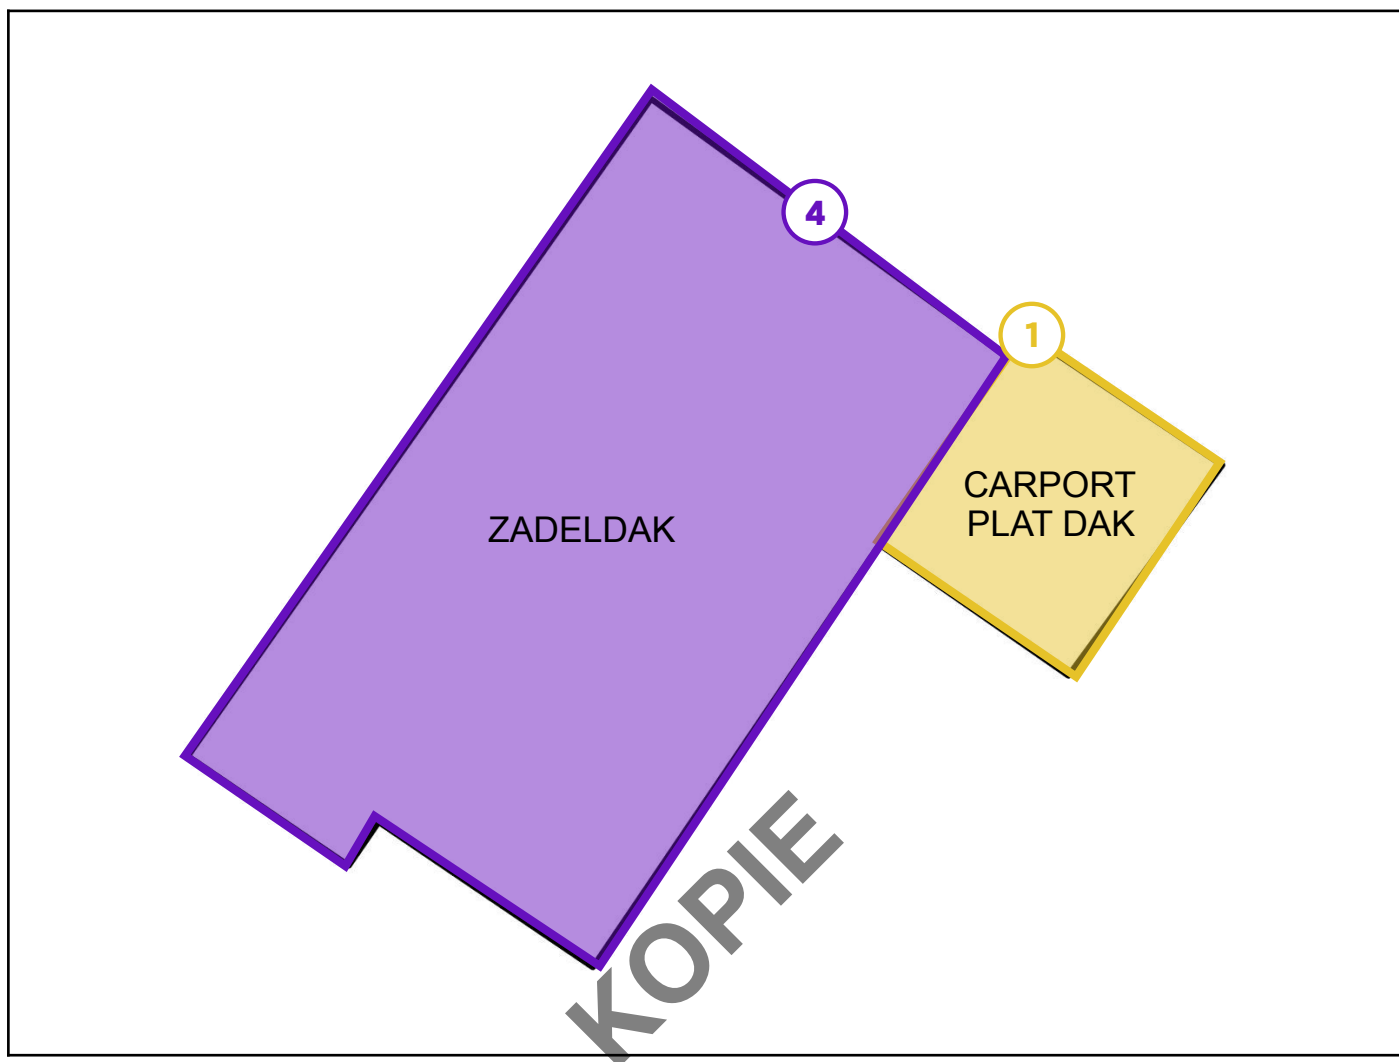
Plan 1.3: Plan van het volledig gebouw - dak

Beschrijving	Type	Actie
1. Roofing - carport	Asbestmateriaal	Zorgvuldig beheren
4. Onderdak hoofdgebouw	Advies	-

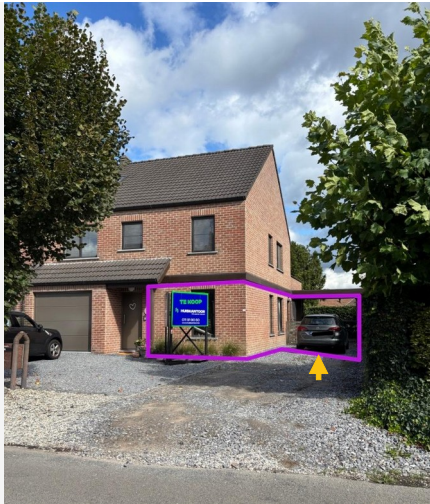
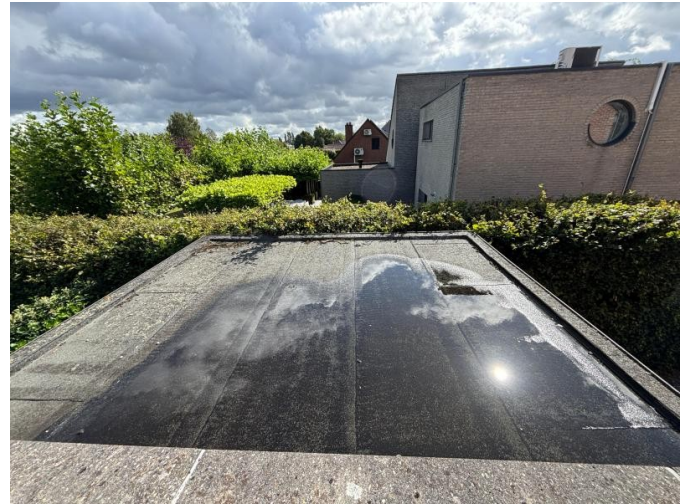
Het asbestmateriaal valt onder de mijlpaal van 2040.

Eindbeoordeling materiaalrisico	Laag materiaalrisico en/of verlaagde kans op vezelvrijgave
---------------------------------	--

Gebondenheid	Categorie 1: hechtgebonden in oorsprong
Asbestsoort (vezeltype)	Alleen chrysotiel
Asbestconcentratie	Laag (< 50%)
Afschermingsgraad van het gehele materiaal	Geheel of deels vrij aan de buitenlucht
Toestand van het materiaal	Licht beschadigd, licht verweerd. Intact calciumsilicaatmateriaal of categorie III 'gebondenheid'

Beschrijving	Roofing - carport
Omgeving	Buiten
Primaire drager	Plat dak
Asbestmateriaal	Dak- en gevelbekleding - Roofing
Bindmiddel van asbestmateriaal	Bitumen (roofing, teer, asfalt)
Gebondenheid op basis van bindmiddel	Hecht
Hoeveelheid (oppervlakte - aantal)	• 24,00 m ² - 1 stuk
Totale oppervlakte	24,00 m ²
Eenvoudig bereikbaar	Ja
Bevestigingswijze	• Verlijmd, ingegoten, versmeerd
Identificatiemethode	Vaststelling zonder monstername Motivatie: Groot risico op structurele gevolgschade (lekschade, werking installatie,...)
Destructieve handeling voor identificatie	Nee

- Zorg voor een veilig beheer. Vermijd het beschadigen van het asbestmateriaal. Controleer de toestand jaarlijks op wijzigingen.
- Voer bijkomende staalname(s) uit.

- Eenvoudige handelingen: mag via doe-het-zelf of door werknemer(s) met opleidingsattest eenvoudige handelingen
Men mag deze hechtgebonden toepassing in buitenlucht zelf verwijderen.

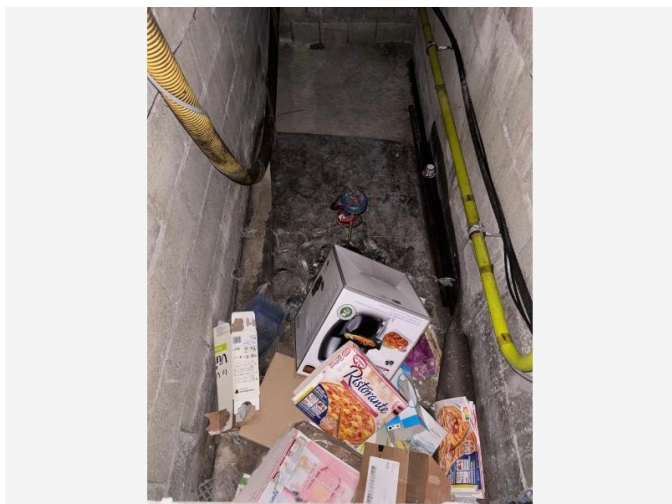
Situeringfoto

Permanente beperking

Reden: Het onderzoek kan niet uitgevoerd worden binnen de bepalingen van de Welzijnswet

Uitleg van de asbestdeskundige: Het te onderzoeken zone is niet volledig betreedbaar, dit door de bepalingen in de welzijnswet.

Kelders lager dan 1,5 meter geldt een beperking op, voor de veiligheid.

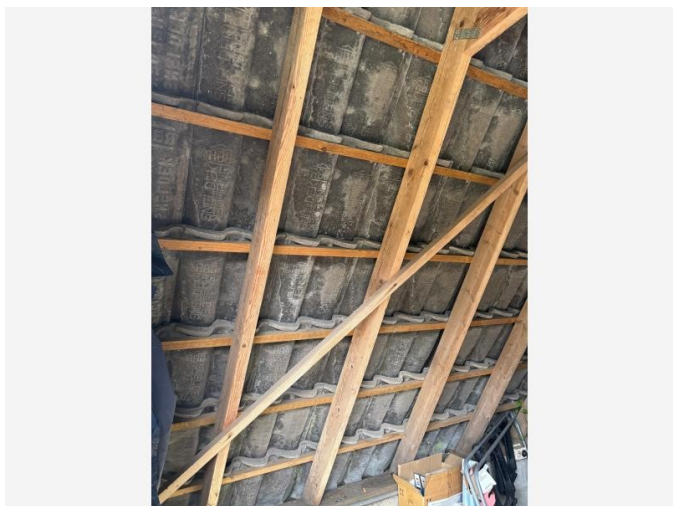
Er is geen onderdak aanwezig

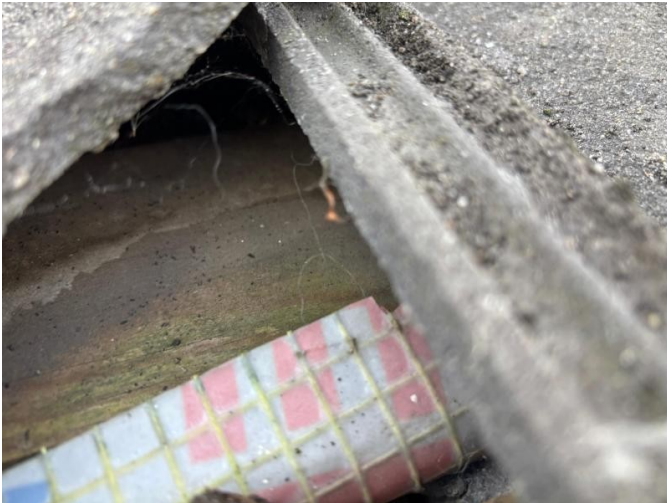
Het onderdak dat zichtbaar is, is niet asbesthoudend

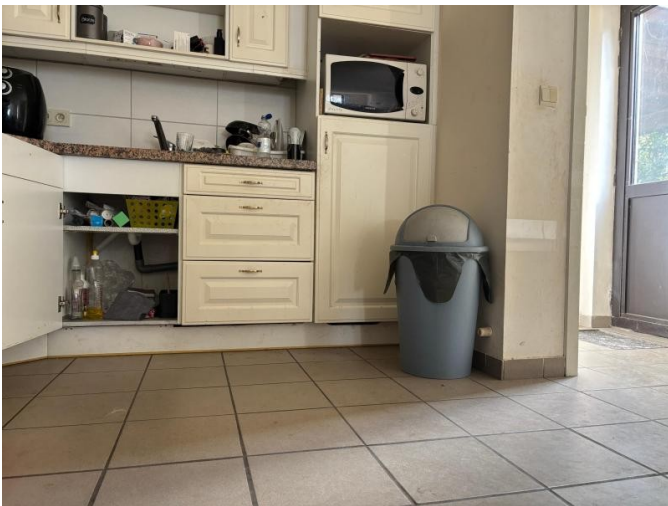
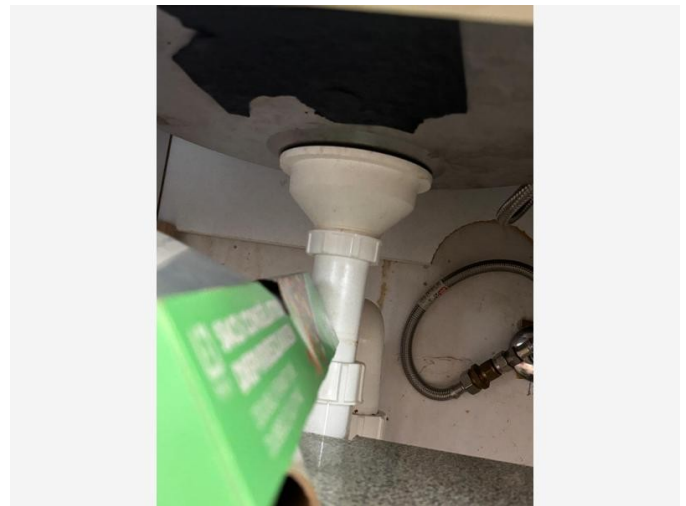
Geen asbest

#	Type	Referentie	Resultaat
5.1	Puntmonster	8986565	Geen asbest

Beschrijving	Antidreun folie in bitumen - spoelbak
Omgeving	Binnen
Primaire drager	Spoelbak
Bindmiddel van materiaal	Bitumen (roofing, teer, asfalt)
Gebondenheid op basis van bindmiddel	Hecht
Hoeveelheid (gewicht - aantal)	• 0,15 kg - 1 stuk
Totaal gewicht	0,15 kg
Identificatiemethode	Vaststelling met monstername
Destructieve handeling voor identificatie	Nee

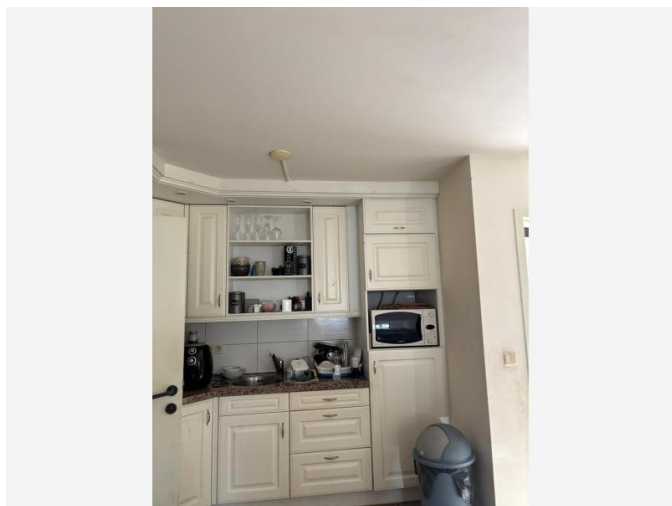
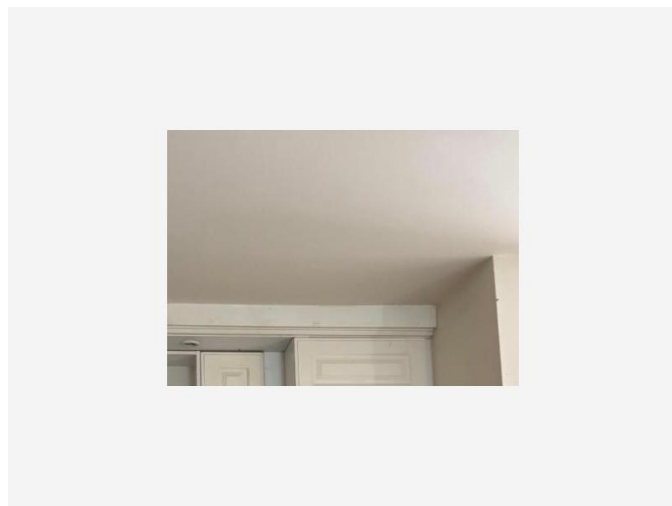
Geen asbest

#	Type	Referentie	Resultaat
6.1	Mengmonster	8986564	Geen asbest

Beschrijving	Pleisterwerk plafond
Omgeving	Binnen
Primaire drager	Plafond
Bindmiddel van materiaal	Gips - kalk
Gebondenheid op basis van bindmiddel	Niet-hechtgebonden
Hoeveelheid (oppervlakte - dikte - aantal)	• 86,00 m ² - 1,00 cm - 1 stuk
Totaal volume	0,86 m ³
Identificatiemethode	Vaststelling met monsternamen
Destructieve handeling voor identificatie	Nee

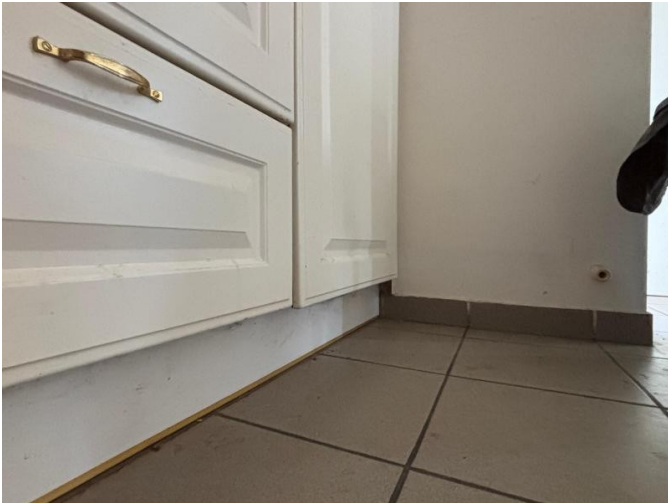
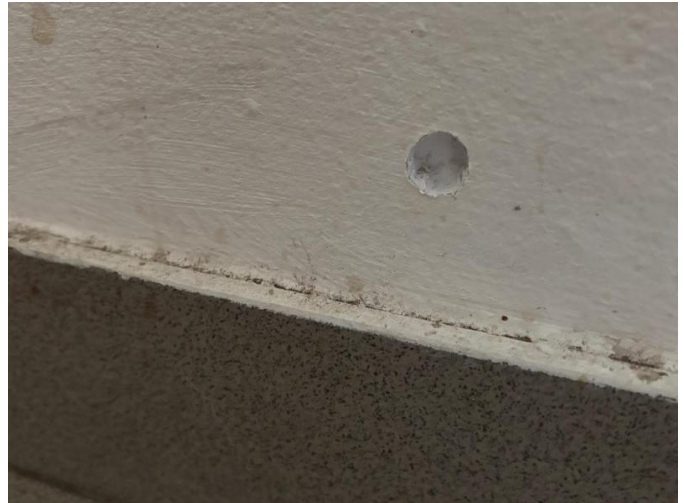
Fiche 7: Pleisterwerk muren

Geen asbest

#	Type	Referentie	Resultaat
7.1	Mengmonster	8986563	Geen asbest

Beschrijving	Pleisterwerk muren
Omgeving	Binnen
Primaire drager	Binnenwand
Bindmiddel van materiaal	Gips - kalk
Gebondenheid op basis van bindmiddel	Niet-hechtgebonden
Hoeveelheid (oppervlakte - dikte - aantal)	• 81,00 m ² - 1,00 cm - 1 stuk
Totaal volume	0,81 m ³
Identificatiemethode	Vaststelling met monsternamen
Destructieve handeling voor identificatie	Nee
