Asbestinventarisatietest

Baan naar Bree 101, 3990 Peer

Attestnummer : 20260311-000150.000

Zone 1: Woning

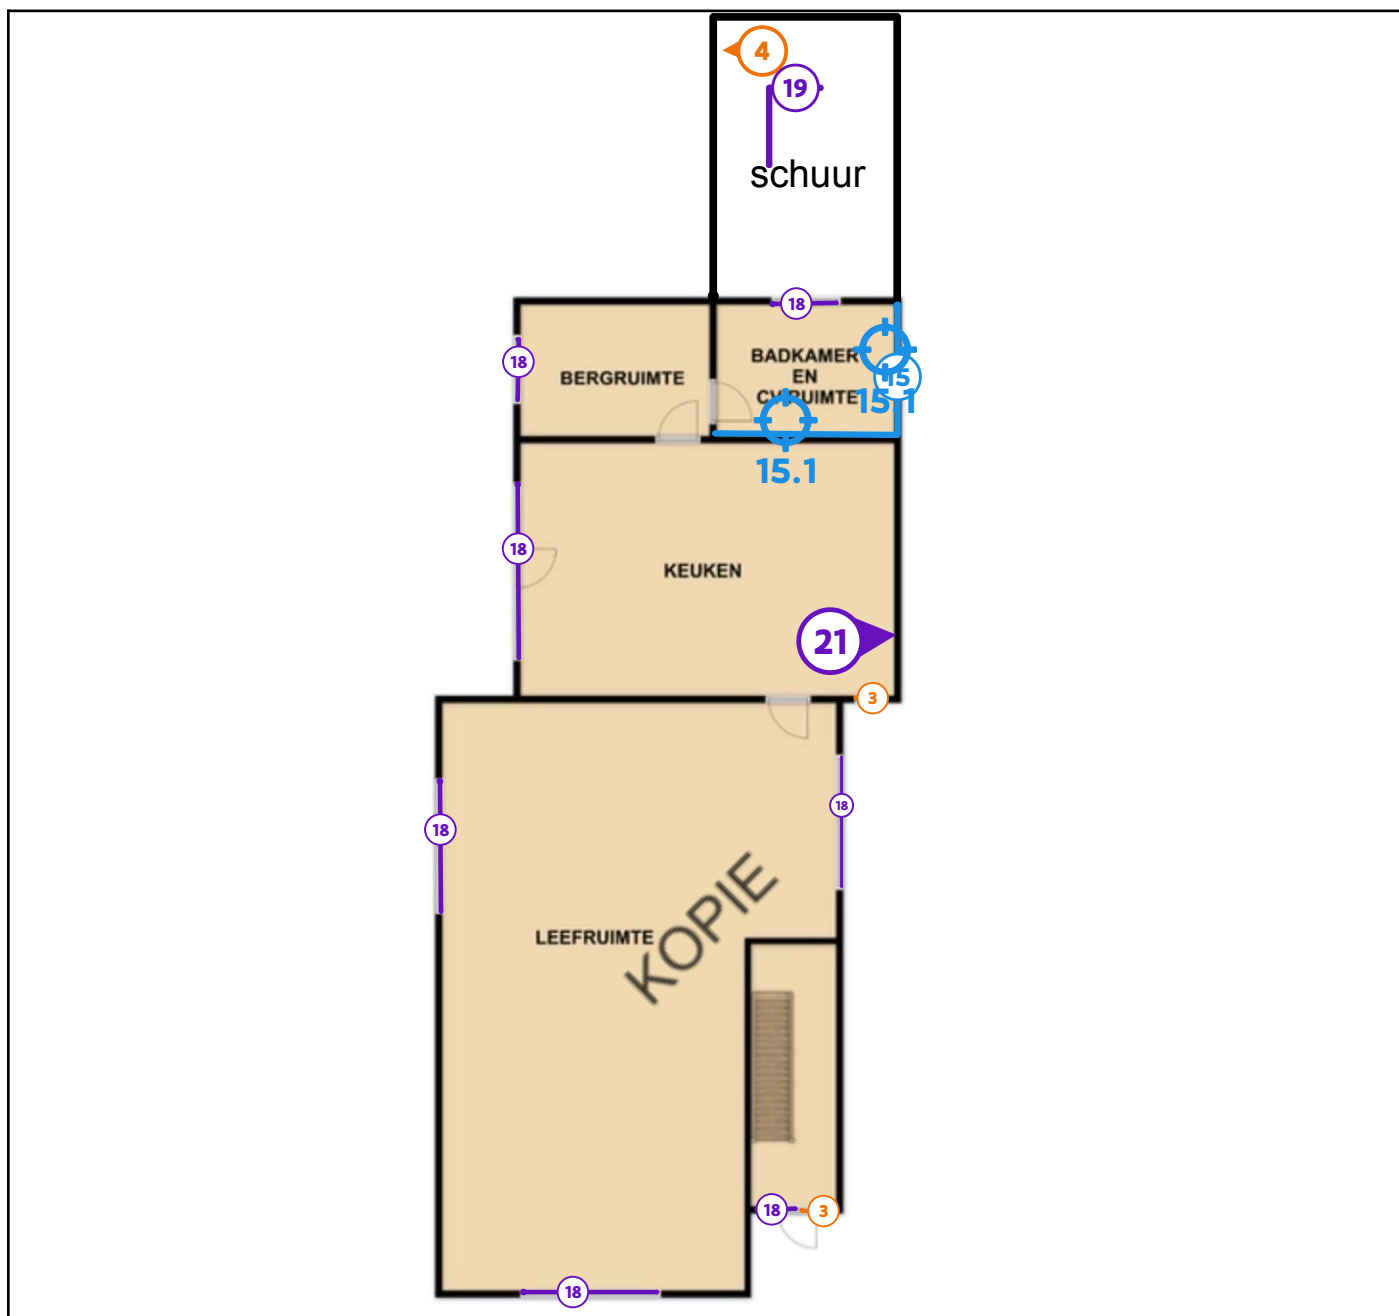
Plan 1.4: Plan van het gelijkvloers

Beschrijving	Type	Actie
3. Mastiek aan de ramen, schrijnwerk - glas	Asbestmateriaal	Verwijderen
4. Bakeliet schakelaars/stopcontacten	Asbestmateriaal	Verwijderen
15. Afsmeerlaag gipskarton platen wanden en plafond	Geen asbest	-

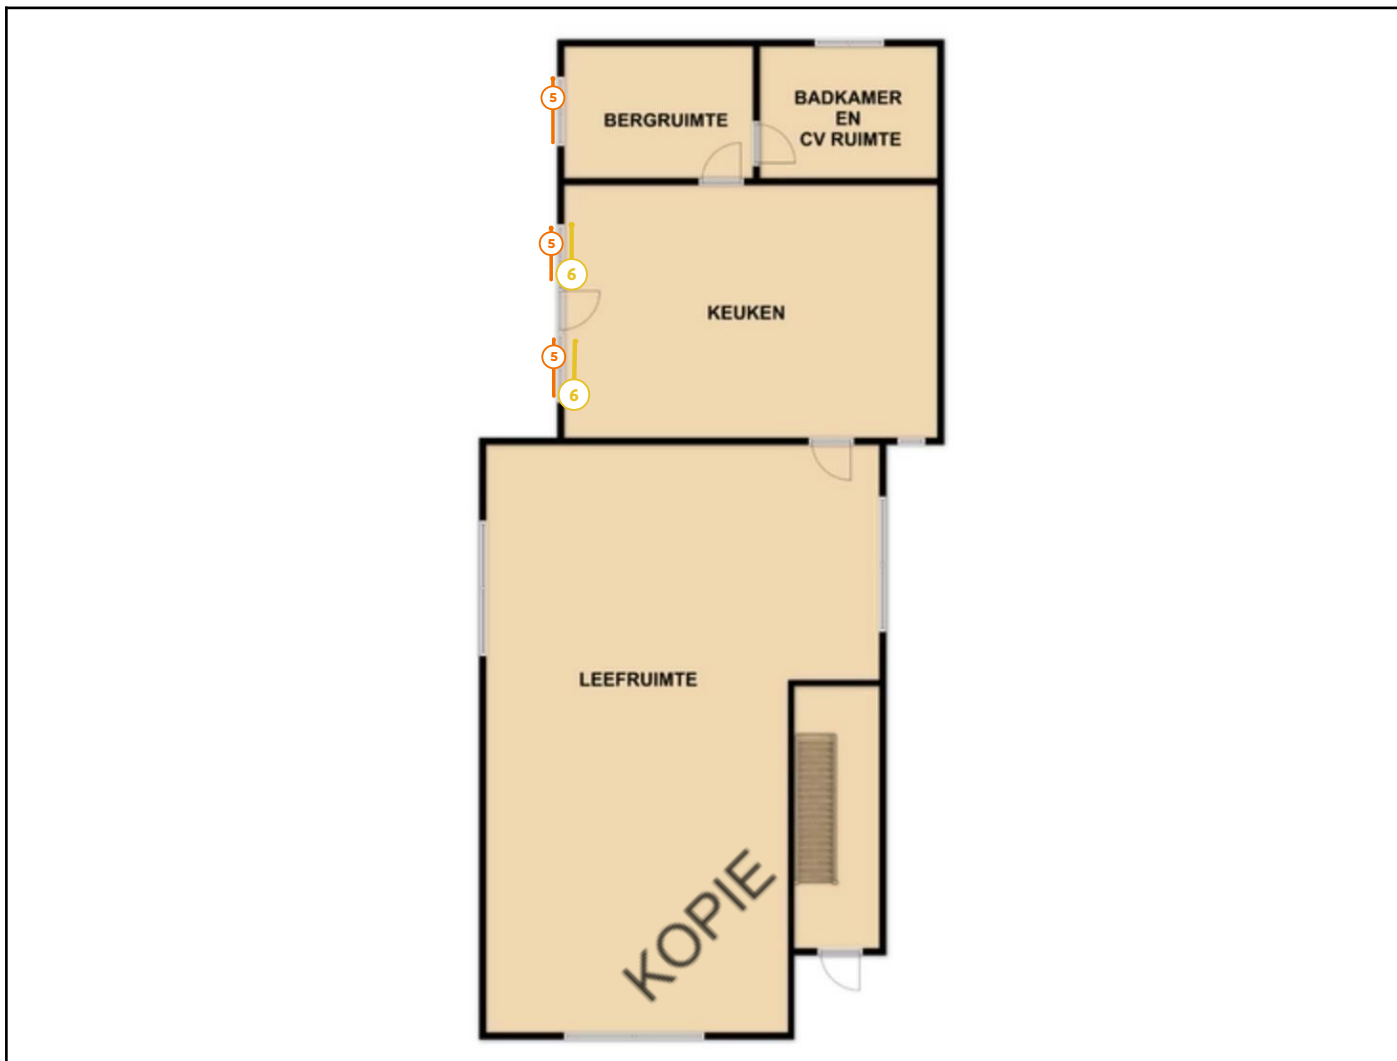
Plan 1.5: Plan van het gelijkvloers

Beschrijving	Type	Actie
5. Vensterbank type massal buiten	Asbestmateriaal	Verwijderen
6. Vensterbank type massal binnen	Asbestmateriaal	Zorgvuldig beheren

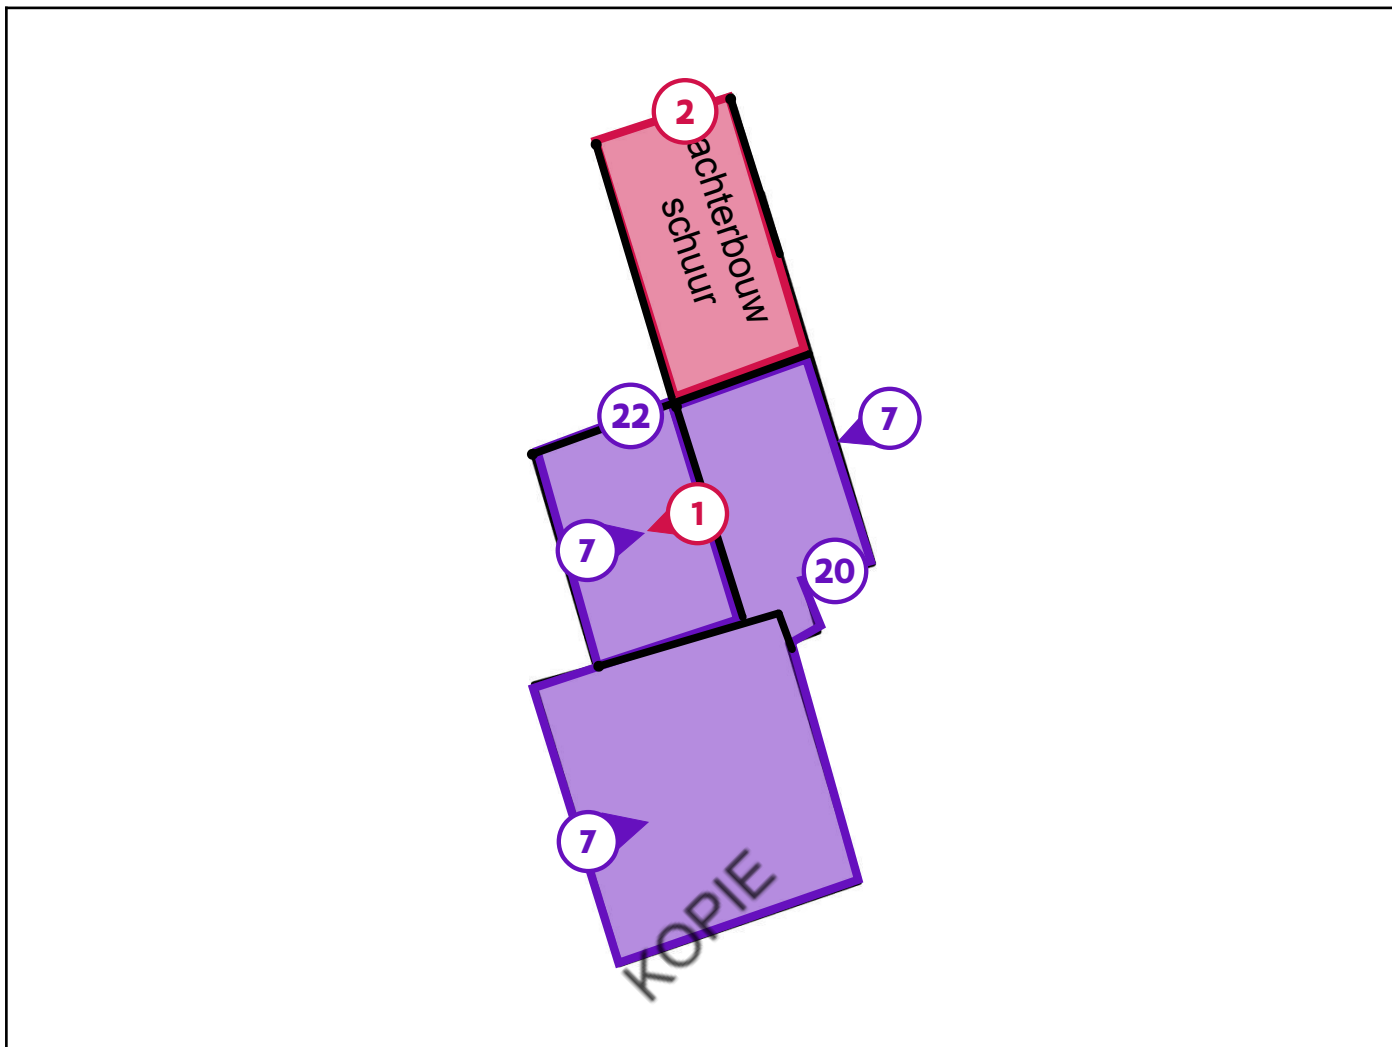
Plan 1.12: Plan van het dak

Beschrijving	Type	Actie
1. Rookgaskanaal (buis)	Asbestmateriaal	Dringend verwijderen
2. Dak bestaande uit golfplaten, achterbouw	Asbestmateriaal	Dringend verwijderen
7. Schouw binnenzijde	Beperking	-
20. Dakbedekking bestaande uit pannen (niet verdacht)	Overige ruimte of materiaal	-
22. Dakbedekking bestaande uit stalen/metalen platen	Overige ruimte of materiaal	-

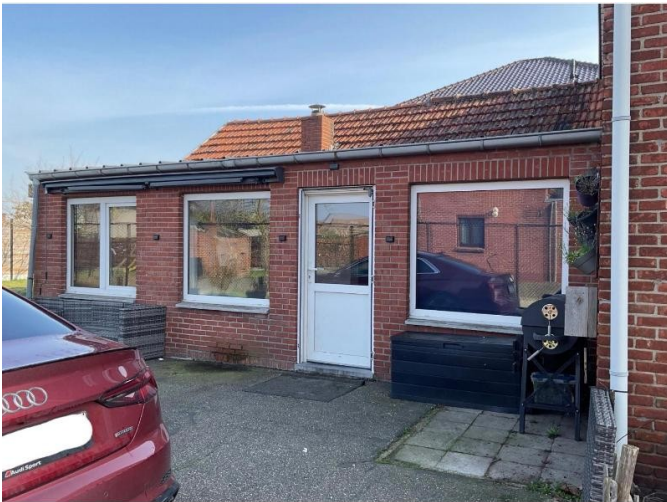
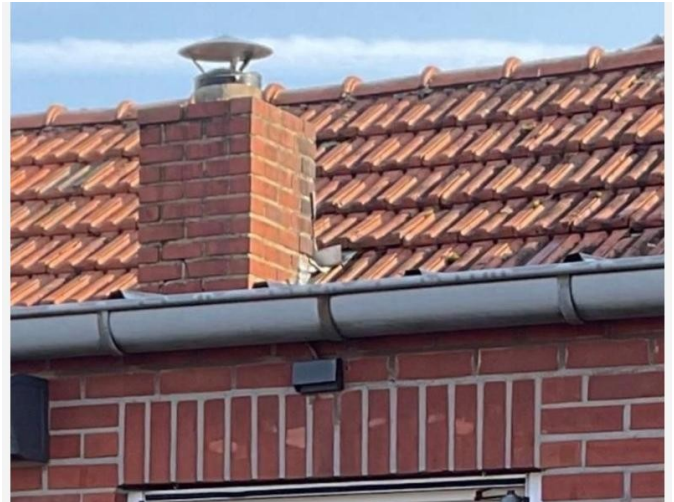
Hoog materiaalrisico en/of hoge kans op vezelvrijgave

Gebondenheid	Categorie 1: hechtgebonden in oorsprong
Asbestsoort (vezeltype)	Crocidoliet aanwezig
Asbestconcentratie	Laag (< 50%)
Afschermingsgraad van het gehele materiaal	Geheel of deels vrij aan de binnenlucht, maar geen contact met binnenluchtstromen
Toestand van het materiaal	Matig beschadigd, matig verweerd

Beschrijving	Rookgaskanaal (buis)
Omgeving	Grenst aan binnen- en buitenlucht
Primaire drager	HVAC infrastructuur en uitrusting
Asbestmateriaal	Rookgaskanaal
Bindmiddel van asbestmateriaal	Cement
Gebondenheid op basis van bindmiddel	Hecht
Hoeveelheid (lengte - omtrek - dikte - aantal)	<ul style="list-style-type: none">• 2,00 m - 60,00 cm - 2,00 cm - 1 stuk
Totaal volume	0,024 m ³
Eenvoudig bereikbaar	Ja
Bevestigingswijze	<ul style="list-style-type: none">• Verlijmd, ingegoten, versmeerd
Identificatiemethode	<p>De asbestdeskundige beoordeelt het materiaal als asbestverdacht en dus asbesthoudend, en dit zonder monstername.</p> <p>Motivatie: De monstername brengt andere schade aan dan schade die inherent is aan de monstername.</p>
Destructieve handeling voor identificatie	Nee
Opmerking	De hoeveelheid is een zo nauwkeurig mogelijke opmeting. Hieraan kunnen evenwel geen rechten worden ontleend.

Dringend verwijderen

- Zorg voor een veilig beheer. Vermijd het beschadigen van het asbestmateriaal. Controleer de toestand jaarlijks op wijzigingen.
- Voer bijkomende staalname(s) uit.

- Eenvoudige handelingen: mag via doe-het-zelf of door werknemer(s) met opleidingsattest eenvoudige handelingen
Deze toepassing kan door een aannemer die over een opleidingsattest eenvoudige handelingen beschikt of door een particulier (doe-het-zelf), verwijderd worden indien er geen verhoogd risico op vrijgave van asbestvezels (max. concentratie 0,01 vezels/cm³ - CODEX Art. VI.3-54) ontstaat en de toepassing voorafgaand wordt gefixeerd/bevochtigd; de individuele elementen zonder machinale werktuigen (boormachine, slijpschijf, hogedrukreiniger,...) en zonder breken of gooien een voor een losgemaakt worden; en ten slotte dubbel en luchtdicht verpakt weggevoerd worden naar een erkend afvalpunt (recyclagepark).

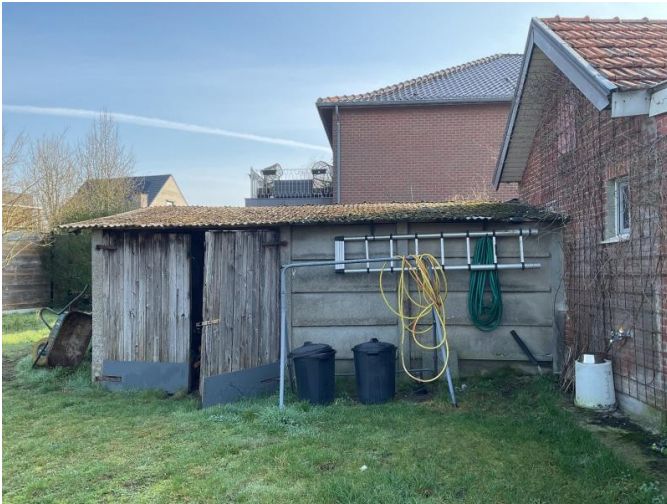
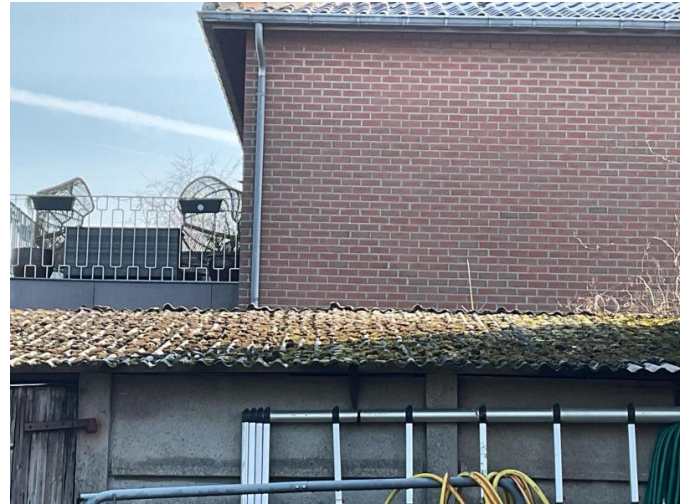
Eindbeoordeling materiaalrisico	Hoog materiaalrisico en/of hoge kans op vezelvrijgave
---------------------------------	---

Gebondenheid	Categorie 1: hechtgebonden in oorsprong
Asbestsoort (vezeltype)	Crocidoliet aanwezig
Asbestconcentratie	Laag (< 50%)
Afschermingsgraad van het gehele materiaal	Geheel of deels vrij aan de binnenlucht, maar geen contact met binnenluchtstromen
Toestand van het materiaal	Matig beschadigd, matig verweerd

Beschrijving	Dak bestaande uit golfplaten, achterbouw
Omgeving	Grenst aan binnen- en buitenlucht
Primaire drager	Schuin dak
Asbestmateriaal	Dak- en gevelbekleding - Golfplaat
Bindmiddel van asbestmateriaal	Cement
Gebondenheid op basis van bindmiddel	Hecht
Hoeveelheid (oppervlakte - aantal)	<ul style="list-style-type: none">• 48,00 m² - 1 stuk
Totale oppervlakte	48,00 m ²
Eenvoudig bereikbaar	Ja
Bevestigingswijze	<ul style="list-style-type: none">• Geklemd• Geschroefd
Identificatiemethode	<p>De asbestdeskundige beoordeelt het materiaal als asbestverdacht en dus asbesthoudend, en dit zonder monstername.</p> <p>Motivatie: De opdrachtgever weigert om het materiaal te laten bemonsteren.</p>
Destructieve handeling voor identificatie	Nee
Opmerking	De hoeveelheid is een zo nauwkeurig mogelijke opmeting. Hieraan kunnen evenwel geen rechten worden ontleend.

Dringend verwijderen

- Verwijder dit asbestmateriaal zo snel mogelijk. Volg de toestand goed op.
- Voer bijkomende staalname(s) uit.

- Eenvoudige handelingen: mag via doe-het-zelf of door werknemer(s) met opleidingsattest eenvoudige handelingen
Deze toepassing kan door een aannemer die over een opleidingsattest eenvoudige handelingen beschikt of door een particulier (doe-het-zelf), verwijderd worden indien er geen verhoogd risico op vrijgave van asbestvezels (max. concentratie 0,01 vezels/cm³ - CODEX Art. VI.3-54) ontstaat en de toepassing voorafgaand wordt gefixeerd/bevochtigd; de individuele elementen zonder machinale werktuigen (boormachine, slijpschijf, hogedrukreiniger,...) en zonder breken of gooien een voor een losgemaakt worden; en ten slotte dubbel en luchtdicht verpakt weggevoerd worden naar een erkend afvalpunt (recyclagepark).

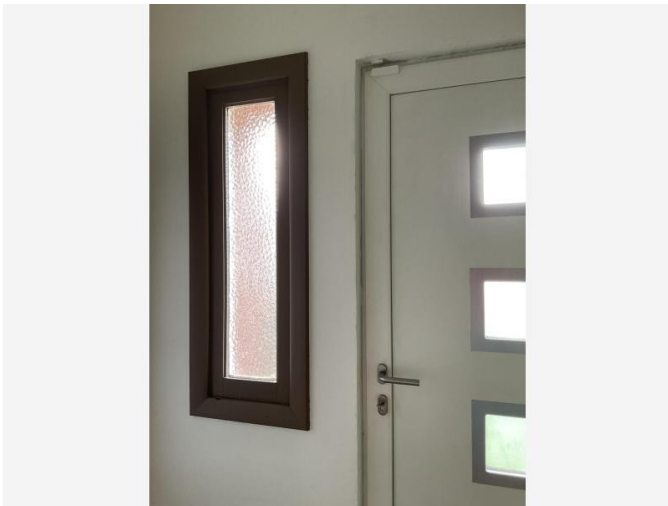
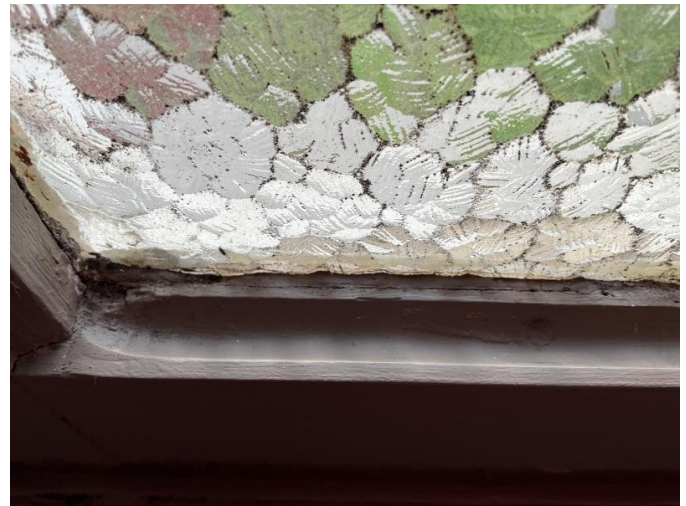
Beschrijving	Mastiek aan de ramen, schrijnwerk - glas
Omgeving	Binnen
Primaire drager	Wandopening verticaal (raam, deur, ...)
Asbestmateriaal	In-situ afwerkingslagen - Pasta, stopverf, voegsel, stopsel, vulsel, mastiek, kitten, ...
Bindmiddel van asbestmateriaal	Kitten, mastiek, pasta
Gebondenheid op basis van bindmiddel	Hecht
Hoeveelheid (gewicht - aantal)	<ul style="list-style-type: none">• 0,15 kg - 2 stuks
Totaal gewicht	0,30 kg
Eenvoudig bereikbaar	Ja
Bevestigingswijze	<ul style="list-style-type: none">• Verlijmd, ingegoten, versmeerd
Identificatiemethode	<p>De asbestdeskundige beoordeelt het materiaal als asbestverdacht en dus asbesthoudend, en dit zonder monstername.</p> <p>Motivatie: De opdrachtgever weigert om het materiaal te laten bemonsteren.</p>
Destructieve handeling voor identificatie	Nee
Opmerking	De hoeveelheid is een zo nauwkeurig mogelijke opmeting. Hieraan kunnen evenwel geen rechten worden ontleend.

Verwijderen

- Zorg voor een veilig beheer. Vermijd het beschadigen van het asbestmateriaal. Controleer de toestand jaarlijks op wijzigingen.
- Voer bijkomende staalname(s) uit.

- Eenvoudige handelingen: mag via doe-het-zelf of door werknemer(s) met opleidingsattest eenvoudige handelingen
Deze toepassing kan door een aannemer die over een opleidingsattest eenvoudige handelingen beschikt of door een particulier (doe-het-zelf), verwijderd worden indien er geen verhoogd risico op vrijgave van asbestvezels (max. concentratie 0,01 vezels/cm³ - CODEX Art. VI.3-54) ontstaat en de toepassing voorafgaand wordt gefixeerd/bevochtigd; de individuele elementen zonder machinale werktuigen (boormachine, slijpschijf, hogedrukreiniger,...) en zonder breken of gooien een voor een losgemaakt worden; en ten slotte dubbel en luchtdicht verpakt weggevoerd worden naar een erkend afvalpunt (recyclagepark).

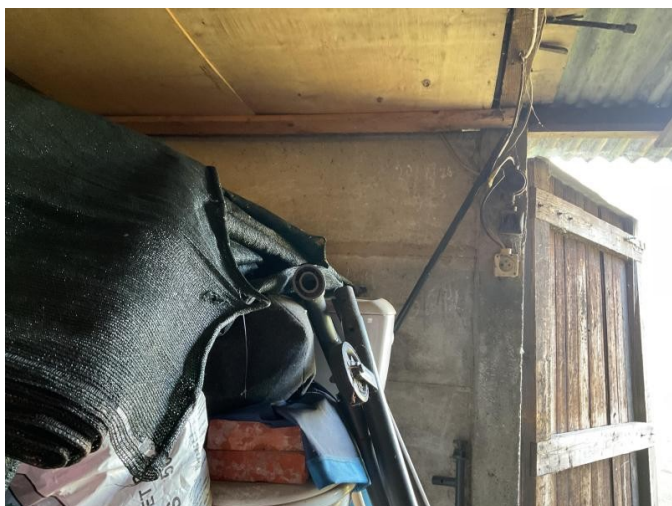
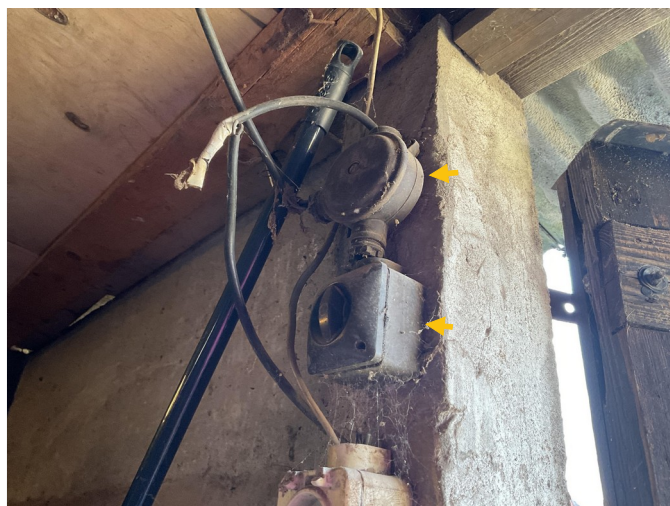
Beschrijving	Bakeliet schakelaars/stopcontacten
Omgeving	Binnen
Primaire drager	Communicatie en elektrische infrastructuur en uitrusting
Asbestmateriaal	Plaat, paneel, tablet - Type Bakeliet
Bindmiddel van asbestmateriaal	Kunststof of -hars
Gebondenheid op basis van bindmiddel	Hecht
Hoeveelheid (oppervlakte - dikte - aantal)	• 0,10 m ² - 1,00 cm - 2 stuks
Totaal volume	0,002 m ³
Eenvoudig bereikbaar	Ja
Bevestigingswijze	• Geschroefd
Identificatiemethode	<p>De asbestdeskundige beoordeelt het materiaal als asbestverdacht en dus asbesthoudend, en dit zonder monstername.</p> <p>Motivatie: De monstername brengt andere schade aan dan schade die inherent is aan de monstername.</p>
Destructieve handeling voor identificatie	Nee
Opmerking	De hoeveelheid is een zo nauwkeurig mogelijke opmeting. Hieraan kunnen evenwel geen rechten worden ontleend. Monstername niet uitgevoerd wegens risico op beschadiging van een elektrisch component en mogelijke blootstelling aan spanning of storingen in de elektrische installatie.

- Eenvoudige handelingen: mag via doe-het-zelf of door werknemer(s) met opleidingsattest eenvoudige handelingen
Deze toepassing kan door een aannemer die over een opleidingsattest eenvoudige handelingen beschikt of door een particulier (doe-het-zelf), verwijderd worden indien er geen verhoogd risico op vrijgave van asbestvezels (max. concentratie 0,01 vezels/cm³ - CODEX Art. VI.3-54) ontstaat en de toepassing voorafgaand wordt gefixeerd/bevochtigd; de individuele elementen zonder machinale werktuigen (boormachine, slijpschijf, hogedrukreiniger,...) en zonder breken of gooien een voor een losgemaakt worden; en ten slotte dubbel en luchtdicht verpakt weggevoerd worden naar een erkend afvalpunt (recyclagepark).

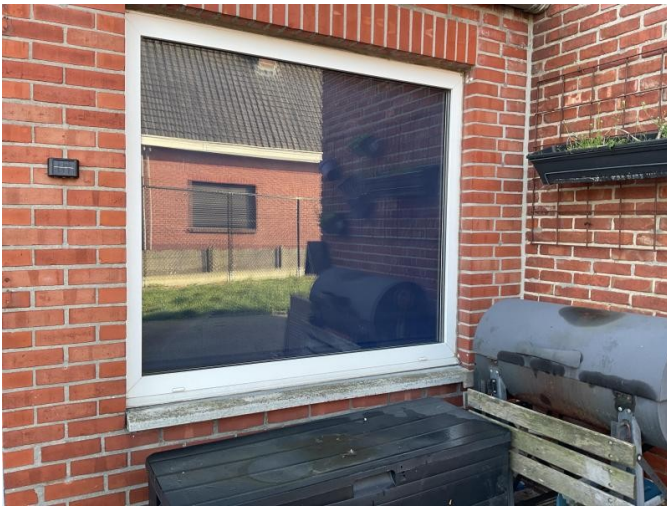
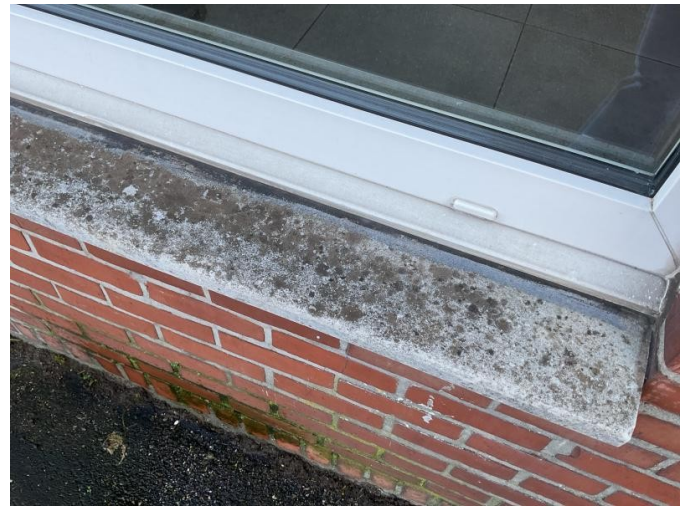
Beschrijving	Vensterbank type massal buiten
Omgeving	Buiten
Primaire drager	Wandopening verticaal (raam, deur, ...)
Asbestmateriaal	Plaat, paneel, tablet - Type Massal
Bindmiddel van asbestmateriaal	Cement
Gebondenheid op basis van bindmiddel	Hecht
Hoeveelheid (oppervlakte - dikte - aantal)	<ul style="list-style-type: none">• 0,20 m² - 7,00 cm - 3 stuks
Totaal volume	0,042 m ³
Eenvoudig bereikbaar	Ja
Bevestigingswijze	<ul style="list-style-type: none">• Verlijmd, ingegoten, versmeerd
Identificatiemethode	De asbestdeskundige beoordeelt het materiaal als asbesthoudend, en dit zonder monstername.
Destructieve handeling voor identificatie	Nee
Opmerking	De hoeveelheid is een zo nauwkeurig mogelijke opmeting. Hieraan kunnen evenwel geen rechten worden ontleend.

- Eenvoudige handelingen: mag via doe-het-zelf of door werknemer(s) met opleidingsattest eenvoudige handelingen
Deze toepassing kan door een aannemer die over een opleidingsattest eenvoudige handelingen beschikt of door een particulier (doe-het-zelf), verwijderd worden indien er geen verhoogd risico op vrijgave van asbestvezels (max. concentratie 0,01 vezels/cm³ - CODEX Art. VI.3-54) ontstaat en de toepassing voorafgaand wordt gefixeerd/bevochtigd; de individuele elementen zonder machinale werktuigen (boormachine, slijpschijf, hogedrukreiniger,...) en zonder breken of gooien een voor een losgemaakt worden; en ten slotte dubbel en luchtdicht verpakt weggevoerd worden naar een erkend afvalpunt (recyclagepark).

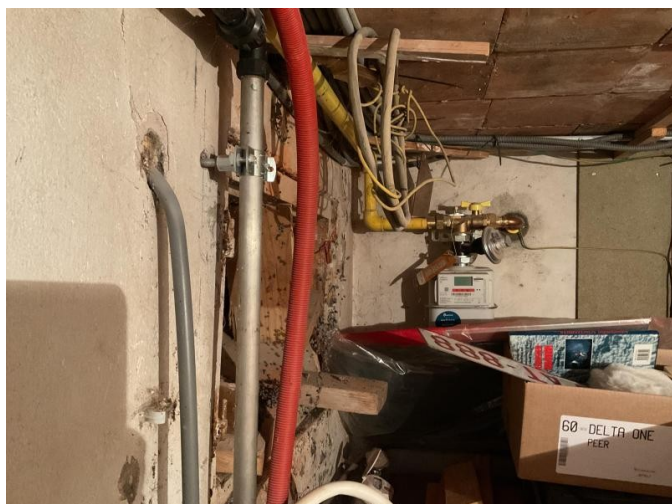
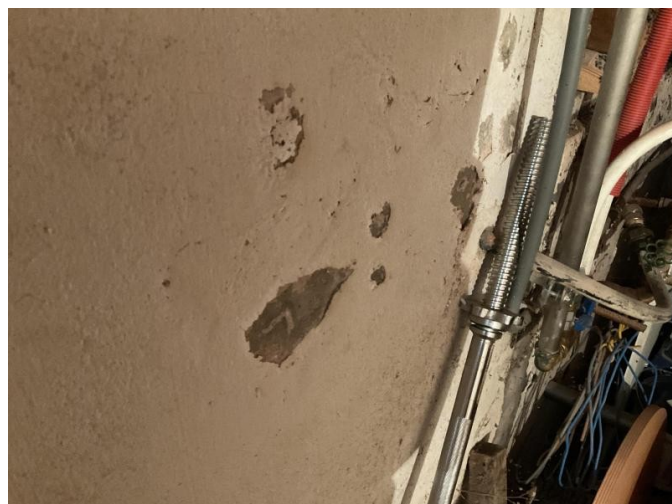
Fiche 12: Pleisterwerk wanden - cementering (kelder en zolder)

Geen asbest

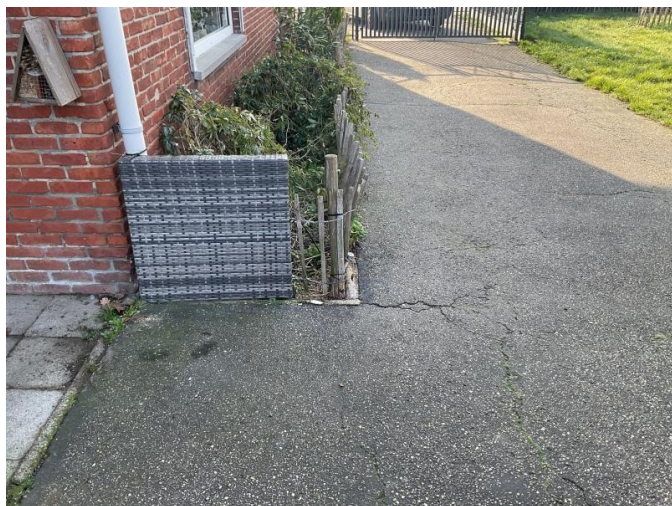
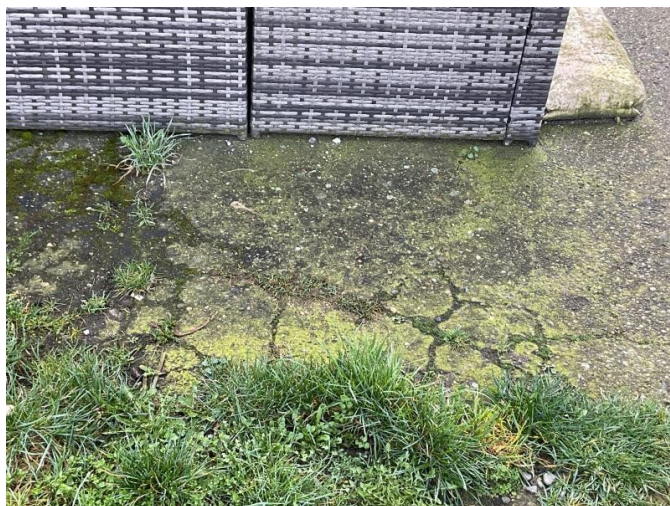
Fiche 13: Asphalt - verharding

Geen asbest

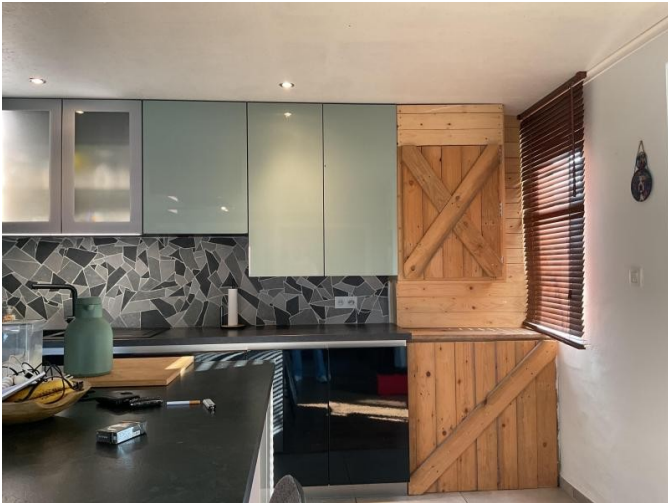
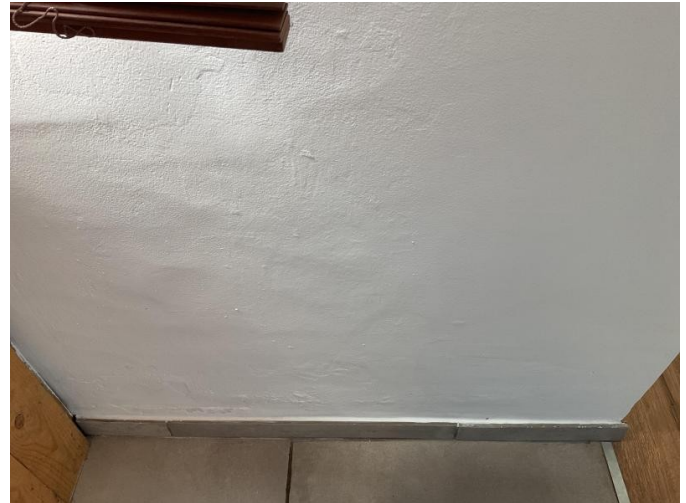
Fiche 14: Pleisterwerk muren kalk

Geen asbest

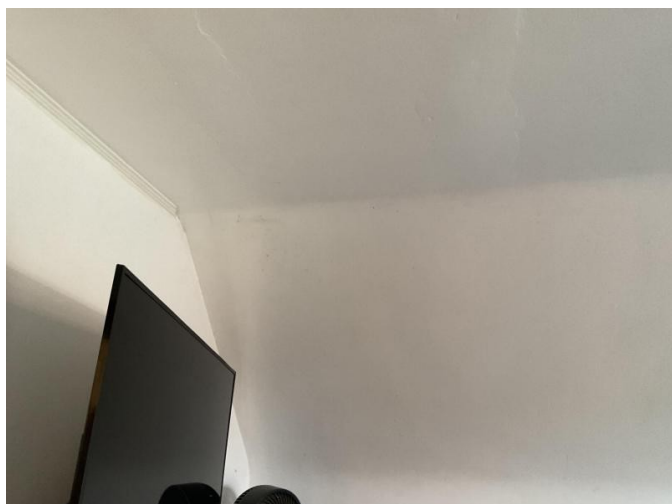
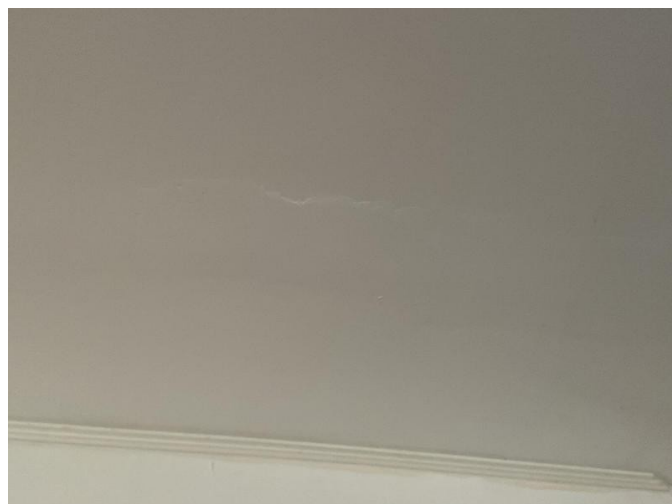
Fiche 15: Afsmeerlaag gipskarton platen wanden en plafond

Geen asbest
