Asbestinventarisatetest

Kolonie 159A, 3920 Lommel

Attestnummer : 20260222-000229.000

Uitgegeven op : 22.02.2026

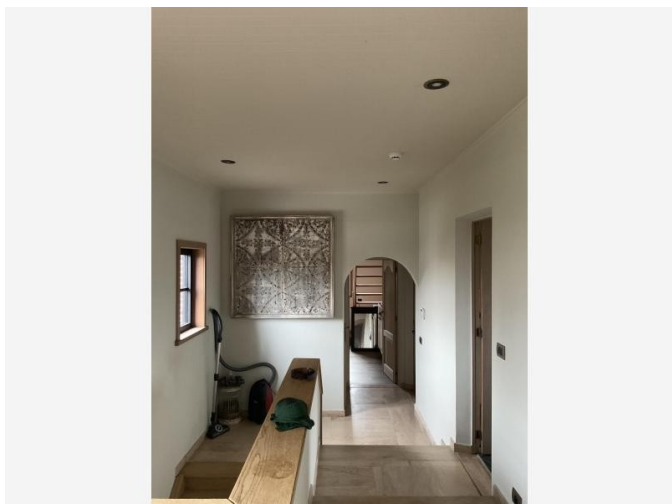
Situeringfoto

Tijdelijke beperking

Reden: Verplicht te beschrijven ruimte of materiaal

Uitleg van de asbestdeskundige: Er is geen pleisterwerk zichtbaar op volgende locaties

In de verplichte ruimtes waar men pleisterwerk hoort te analyseren is er geen pleisterwerk zichtbaar

- cv ruimte
- traphal, er is geen traphal aanwezig in het prive gedeelte

rest van de ruimtes zijn ook op het plan genoteerd

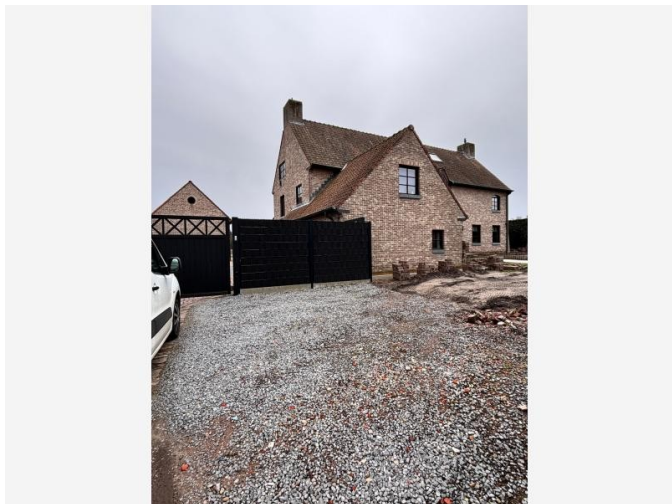
Situeringfoto

Tijdelijke beperking

Reden: Het te onderzoeken materiaal situeert zich hoger dan 3,50 m te rekenen vanaf een veilige ondergrond

Uitleg van de asbestdeskundige: Aan de buitenzijde van de schouw zijn er geen asbestverdachte materialen op te merken.

De schouw bevat binnenin mogelijk een asbestverdachte cement rookgaskanaal, asbestverdachte afsmeerlagen, asbestverdachte cementplaten. Laat dit onderzoeken bij eventuele werken.

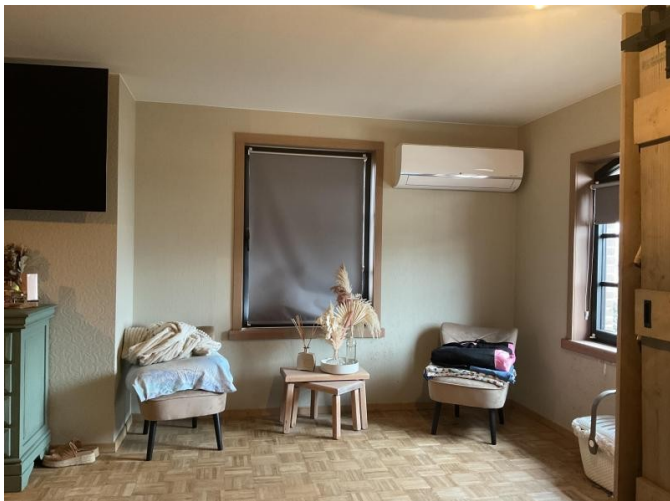
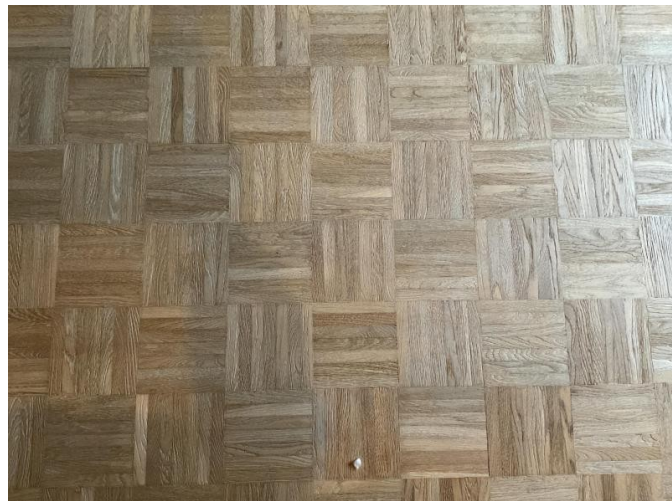
Het is steeds onbekend of er nog een onderliggende asbesthoudende vloeren, tegels of lijm aanwezig is.

Identificatiemethode: redelijk vermoeden

Er is een redelijk vermoeden dat er asbestverdachte lijmen en/of vloeren aanwezig zijn.

Let op bij renovatie van de vloeren dat er een mogelijkheid is dat er nog een asbesthoudende vloeren, lijm of resten aanwezig zijn.

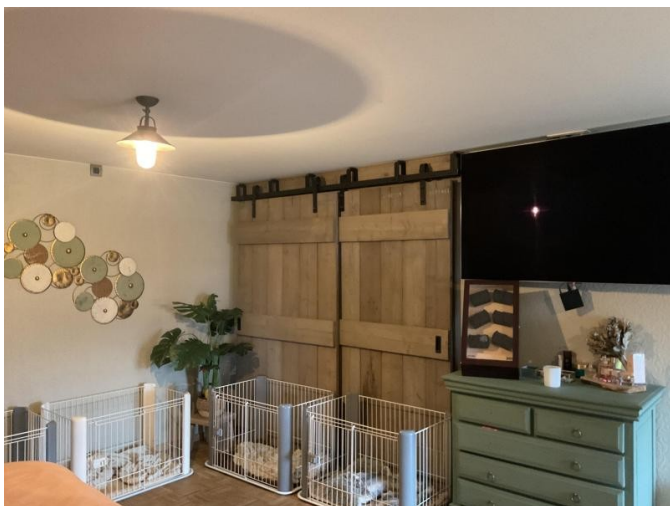
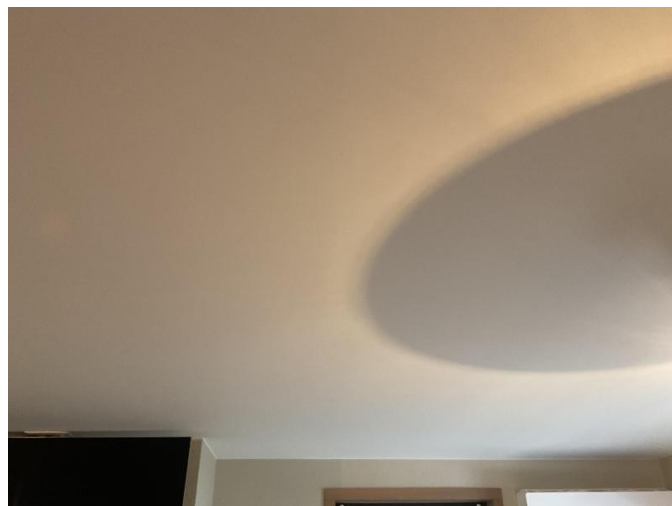
De afsmeerlaag aan de voegen van gipskartonplaten zijn mogelijk asbesthoudend. Omdat de voegen moeilijk waarneembaar zijn (gipskartonplaten zijn doorgaans geschilderd of behangen), valt dit niet onder de noemer van een 'niet-destructief' onderzoek.

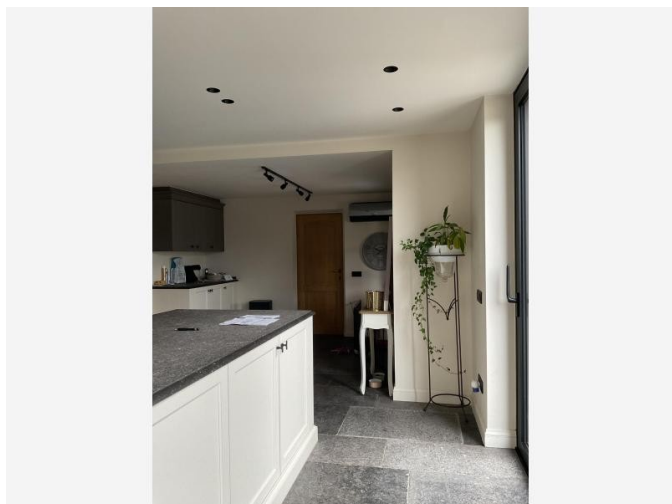
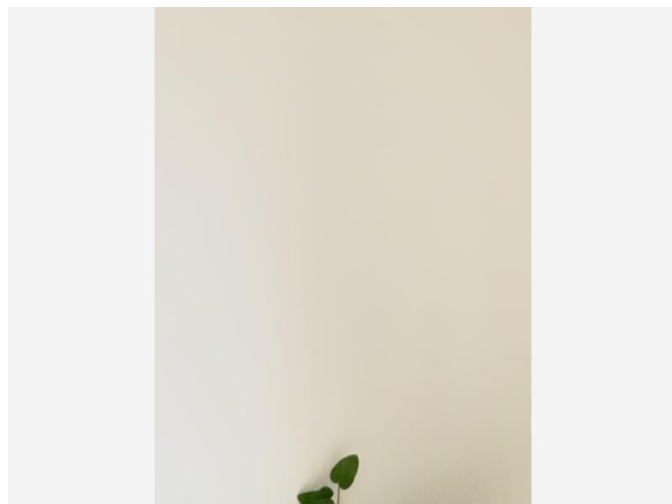
Geen asbest

#	Type	Referentie	Resultaat
6.1	Mengmonster	9237052	Geen asbest

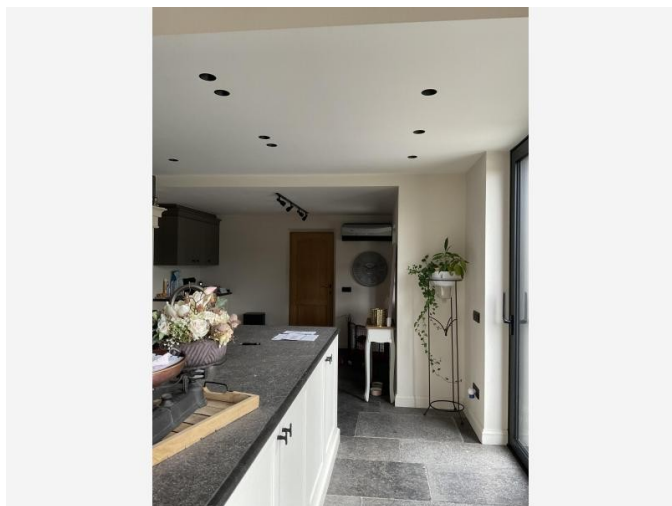
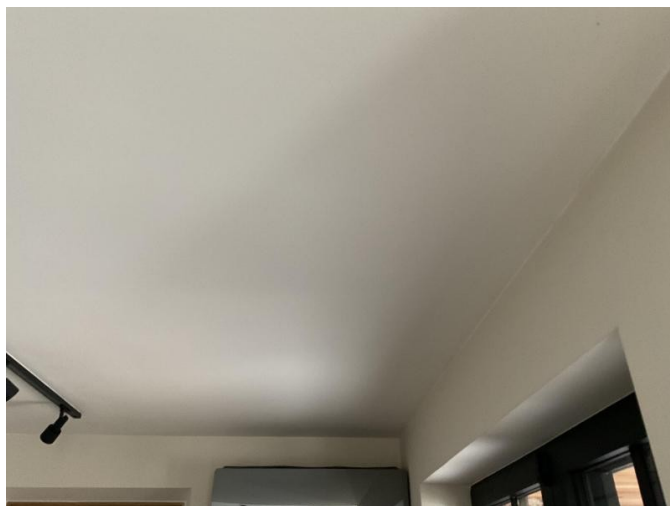
Geen asbest

#	Type	Referentie	Resultaat
7.1	Mengmonster	9237054	Geen asbest

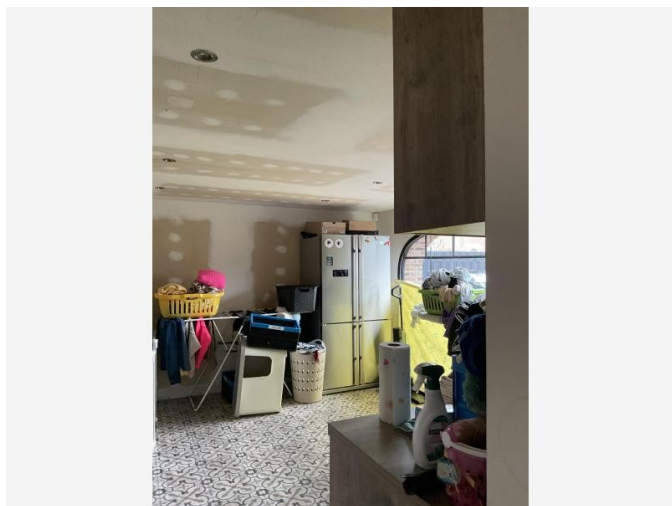
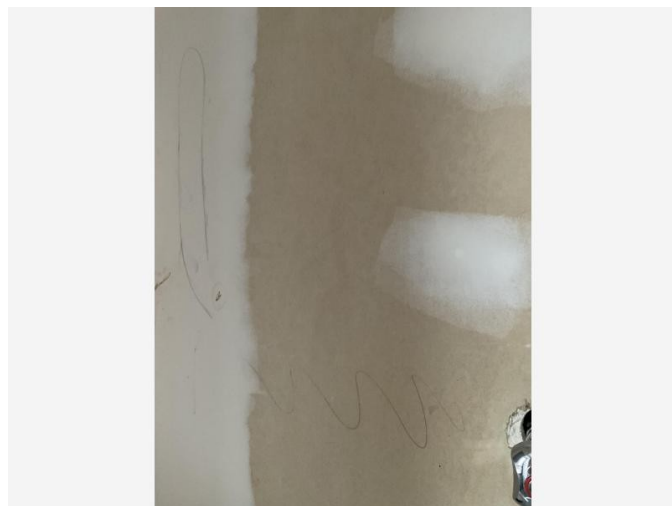
Geen asbest

#	Type	Referentie	Resultaat
8.1	Mengmonster	9237055	Geen asbest

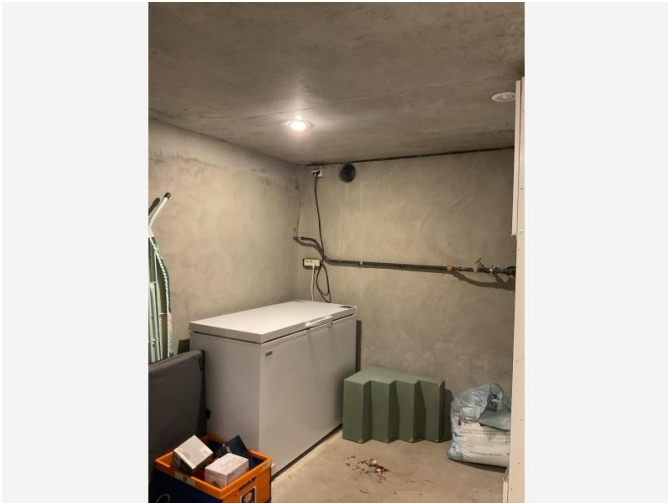
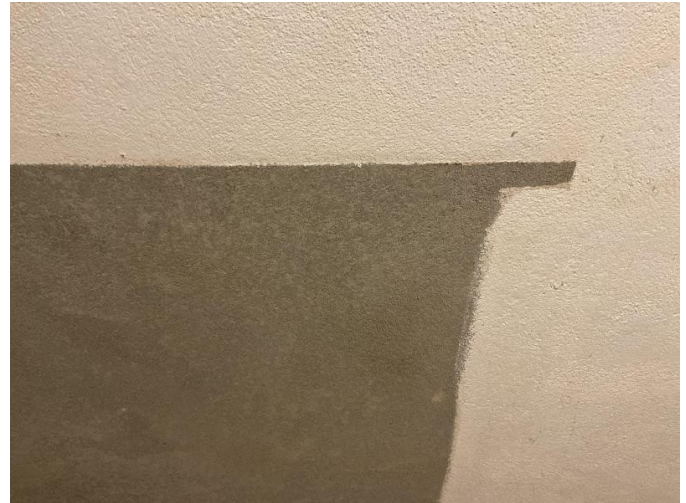
Geen asbest

#	Type	Referentie	Resultaat
9.1	Mengmonster	9237053	Geen asbest

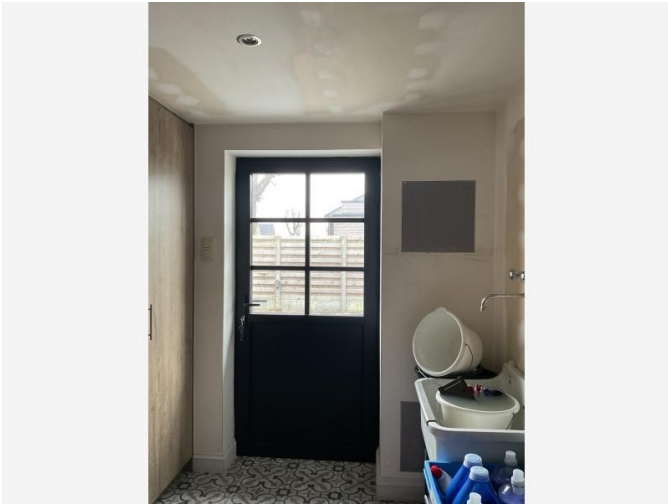
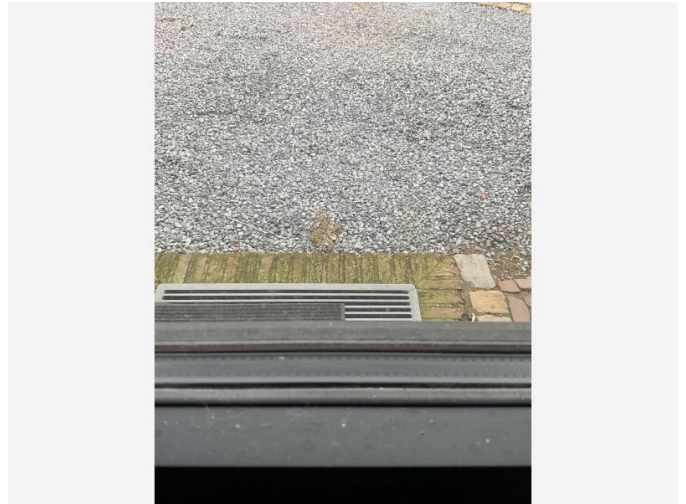
Beschrijving	Notitie	Terug te vinden op plannen
Fiche 10: Kit aan de ramen	De kit aan de ramen is niet asbestverdacht, ramen en deuren van na 2001	Plan 1.4: Plan van het gelijkvloers Plan 1.9: Plan van de eerste verdieping
Fiche 11: Geen asbestverdacht onderdak aangetroffen	Op de foto is het onderdak niet duidelijk vast te stellen. door de dikte van de isolatie (er is een stuk isolatie wegegesneden (10cm dikte) daarachter zit nog isolatie. Men kan vaststellen dat men op deze plaats geen asbestverdacht onderdak vast te stellen is. In het bijgebouw is er hetzelfde type onderdak aanwezig (de stal)	Plan 1.11: Plan van de zolderruimte Plan 1.12: Plan van het dak en de buitenzijde Plan 2.3: Plan van het dak
Fiche 12: Dakbedekking bestaande uit stalen/metalen platen	De dakbedekking is niet-asbestverdacht.	Plan 3.1: Plan van het hondenhok
Fiche 13: Dakbedekking bestaande uit pannen (niet verdacht)	De dakbedekking is niet-asbestverdacht.	Plan 1.12: Plan van het dak en de buitenzijde Plan 2.3: Plan van het dak

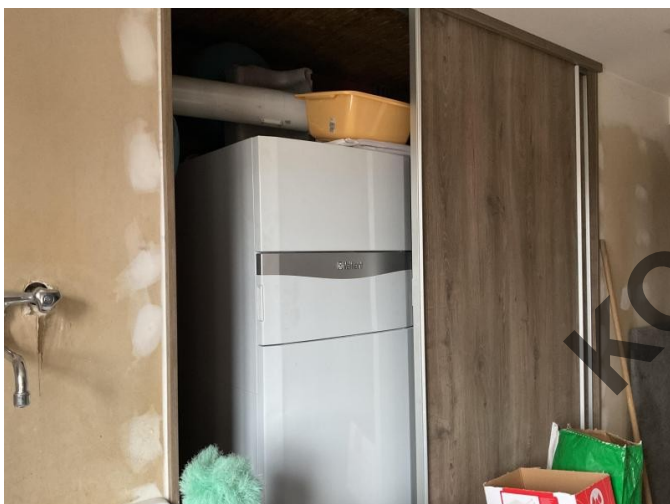
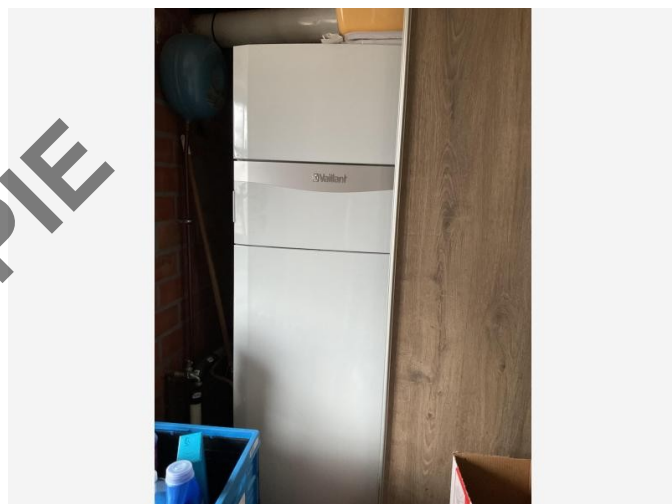
Fiche 14: CV-ketel (niet verdacht)	De CV-ketel (dichtingen, isolerend materiaal) is niet asbestverdacht. gasketel van na 2001	Plan 1.4: Plan van het gelijkvloers
