Asbestinventarisatetest

Schuttersstraat 15, 3920 Lommel

Attestnummer : 20260108-000263.001

Uitgegeven op : 08.01.2026

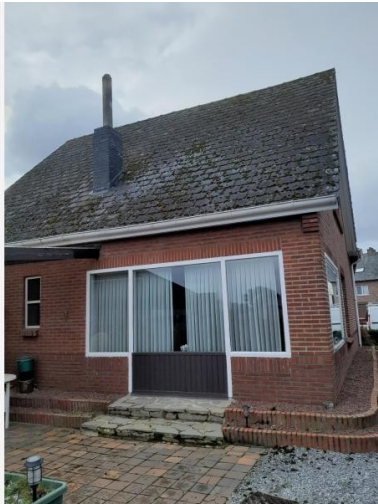
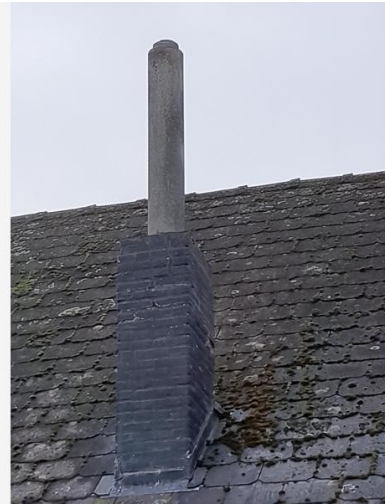
Het asbestmateriaal valt onder de mijlpaal van 2034.

Eindbeoordeling materiaalrisico	Laag materiaalrisico en/of verlaagde kans op vezelvrijgave
---------------------------------	--

Gebondenheid	Categorie 1: hechtgebonden in oorsprong
Asbestsoort (vezeltype)	Crocidoliet aanwezig
Asbestconcentratie	Laag (< 50%)
Afschermingsgraad van het gehele materiaal	Geheel of deels vrij aan de buitenlucht
Toestand van het materiaal	Licht beschadigd, licht verweerd. Intact calciumsilicaatmateriaal of categorie III 'gebondenheid'

Beschrijving	Buis op schouw
Omgeving	Buiten
Primaire drager	schouw van metselwerk
Asbestmateriaal	Rookgaskanaal
Bindmiddel van asbestmateriaal	Cement
Gebondenheid op basis van bindmiddel	Hecht
Hoeveelheid (lengte - omtrek - dikte - aantal)	<ul style="list-style-type: none">• 1,50 m - 35,00 cm - 1,00 cm - 1 stuk
Totaal volume	0,005 m ³
Eenvoudig bereikbaar	Nee <ul style="list-style-type: none">• Verwijdering tast de bouwkundige integriteit aan.
Bevestigingswijze	<ul style="list-style-type: none">• Verlijmd, ingegoten, versmeerd
Identificatiemethode	De asbestdeskundige beoordeelt het materiaal als asbestverdacht en dus asbesthoudend, en dit zonder monstername. Motivatie: Er is een onderzoeksbeperking die monstername verhindert; De ruimte of het materiaal bevindt zich hoger dan 3,5 meter vanaf een vaste ondergrond.
Destructieve handeling voor identificatie	Nee
Opmerking	Op de schouwen zijn een asbestcement buis zichtbaar.

Verwijderen

- Zorg voor een veilig beheer. Vermijd het beschadigen van het asbestmateriaal. Controleer de toestand jaarlijks op wijzigingen.

- Eenvoudige handelingen: mag via doe-het-zelf of door werknemer(s) met opleidingsattest eenvoudige handelingen
De asbestverdachte materialen met zorg behandelen. De asbestverdachte materialen niet slijpen, breken, boren of breken.

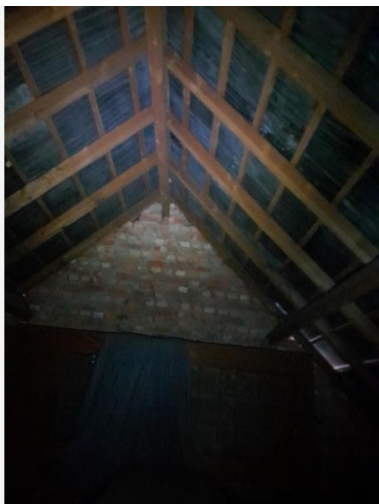
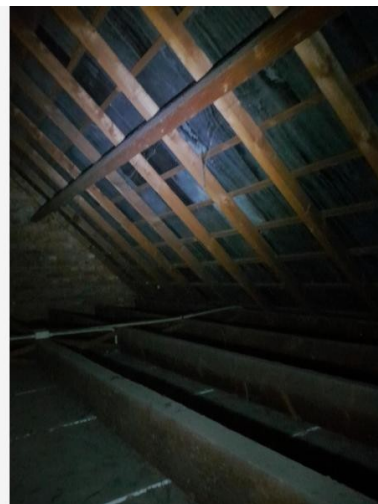
Het asbestmateriaal valt onder de mijlpaal van 2034.

Eindbeoordeling materiaalrisico	Laag materiaalrisico en/of verlaagde kans op vezelvrijgave
Opmerking	<p>Als dit materiaal verwijderd kan worden zonder het te breken, te beschadigen... , dan mag met dit met eenvoudige handelingen.</p> <p>Vermijd stofvorming en stofverspreiding op elk moment van de werken. Bevochtig of fixeer het materiaal.</p> <p>Het gebruik van sneldraaiende werktuigen (boormachine, slijpschijf, hogedrukreiniger...) is verboden.</p> <p>Zorg voor gepaste persoonlijke beschermingsmiddelen: minimaal FFP3-mondmasker (EN 149),</p>

Gebondenheid	Categorie 1: hechtgebonden in oorsprong
Asbestsoort (vezeltype)	Crocidoliet aanwezig
Asbestconcentratie	Laag (< 50%)
Afschermingsgraad van het gehele materiaal	Niet stootvaste afscherming
Toestand van het materiaal	Licht beschadigd, licht verweerd. Intact calciumsilicaatmateriaal of categorie III 'gebondenheid'

Beschrijving	Dakbedekking zolder
Omgeving	Grenst aan binnen- en buitenlucht
Primaire drager	Schuin dak
Asbestmateriaal	Dak- en gevelbekleding - Lei, shingle
Bindmiddel van asbestmateriaal	Cement
Gebondenheid op basis van bindmiddel	Hecht
Hoeveelheid (oppervlakte - aantal)	<ul style="list-style-type: none">• 85,00 m² - 1 stuk
Totale oppervlakte	85,00 m ²
Eenvoudig bereikbaar	Nee <ul style="list-style-type: none">• Verwijdering tast de bouwkundige integriteit aan.
Bevestigingswijze	<ul style="list-style-type: none">• Genageld, geniet
Identificatiemethode	De asbestdeskundige beoordeelt het materiaal als asbestverdacht en dus asbesthoudend, en dit zonder monstername. Motivatie: De monstername brengt andere schade aan dan schade die inherent is aan de monstername.
Destructieve handeling voor identificatie	Nee
Opmerking	De dakbedekking is op zolder niet bedekt

Verwijderen

- Zorg voor een veilig beheer. Vermijd het beschadigen van het asbestmateriaal. Controleer de toestand jaarlijks op wijzigingen.

- Eenvoudige handelingen: mag via doe-het-zelf of door werknemer(s) met opleidingsattest eenvoudige handelingen
De verwijdering van de dakbedekking kan enkel gebeuren als het dak volledig vernieuwd wordt.
Afval: particulieren kunnen dit verpakt aanbieden bij hun recyclagepark (raadpleeg de voorwaarden van uw recyclagepark). Bij verwijdering door een aannemer of erkend asbestverwijderaar staat die normaal zelf in voor de correcte afvoer van het afval.
Bewaar bewijsdocumenten van de asbestverwijdering (facturen, werkplannen, foto's, afgiftebewijzen afval, vrijgavemetingen...) met het oog op een aanpassing van het asbestattest.

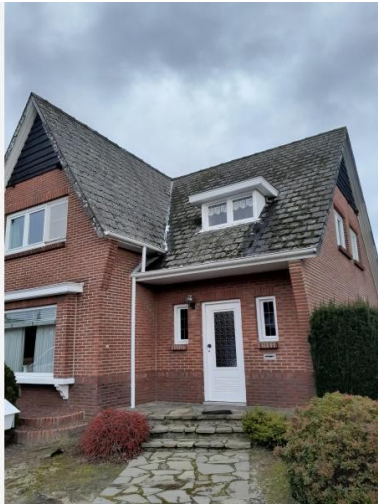
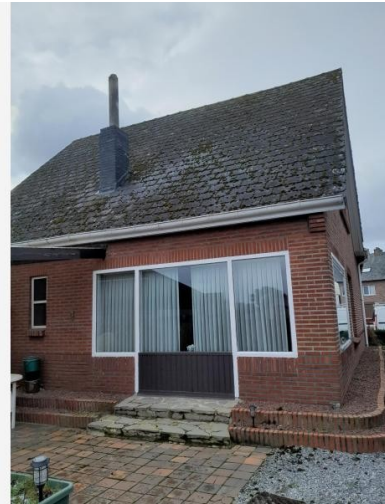
Het asbestmateriaal valt onder de mijlpaal van 2034.

Eindbeoordeling materiaalrisico	Verhoogd materiaalrisico en/of verhoogde kans op vezelvrijgave
Opmerking	De leien zijn aangetast door mos.

Gebondenheid	Categorie 1: hechtgebonden in oorsprong
Asbestsoort (vezeltype)	Crocidoliet aanwezig
Asbestconcentratie	Laag (< 50%)
Afschermingsgraad van het gehele materiaal	Geheel of deels vrij aan de buitenlucht
Toestand van het materiaal	Matig beschadigd, matig verweerd

Beschrijving	dakbedekking
Omgeving	Buiten
Primaire drager	Schuin dak
Asbestmateriaal	Dak- en gevelbekleding - Lei, shingle
Bindmiddel van asbestmateriaal	Cement
Gebondenheid op basis van bindmiddel	Hecht
Hoeveelheid (oppervlakte - aantal)	<ul style="list-style-type: none">• 120,00 m² - 1 stuk
Totale oppervlakte	120,00 m ²
Eenvoudig bereikbaar	Nee <ul style="list-style-type: none">• Verwijdering tast de bouwkundige integriteit aan.
Bevestigingswijze	<ul style="list-style-type: none">• Genageld, geniet
Identificatiemethode	De asbestdeskundige beoordeelt het materiaal als asbestverdacht en dus asbesthoudend, en dit zonder monstername. Motivatie: De monstername brengt andere schade aan dan schade die inherent is aan de monstername.
Destructieve handeling voor identificatie	Nee
Opmerking	De hoeveelheden zijn indicatief. Aan de hoeveelheden, oppervlakte of gewicht kunnen geen rechten worden ontleend.

Verwijderen

- Zorg voor een veilig beheer. Vermijd het beschadigen van het asbestmateriaal. Controleer de toestand jaarlijks op wijzigingen.

- Eenvoudige handelingen: enkel door erkend asbestverwijderaar
De dakbedekking dient in zijn geheel verwijderd te worden bij eventuele renovatiewerkzaamheden.

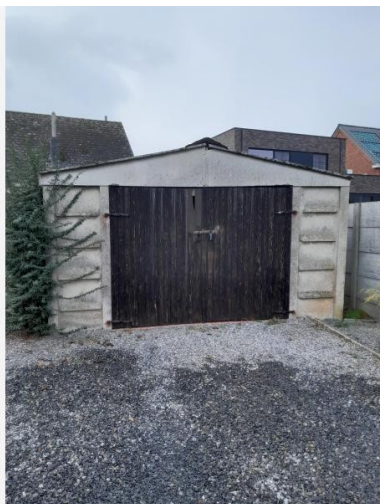
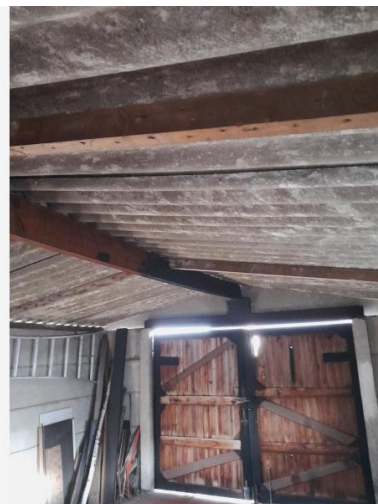
Het asbestmateriaal valt onder de mijlpaal van 2034.

Eindbeoordeling materiaalrisico	Verhoogd materiaalrisico en/of verhoogde kans op vezelvrijgave
Opmerking	<p>Als dit materiaal verwijderd kan worden zonder het te breken, te beschadigen... , dan mag met dit met eenvoudige handelingen.</p> <p>Vermijd stofvorming en stofverspreiding op elk moment van de werken. Bevochtig of fixeer het materiaal.</p> <p>Het gebruik van sneldraaiende werktuigen (boormachine, slijpschijf, hogedrukreiniger...) is verboden.</p> <p>Zorg voor gepaste persoonlijke beschermingsmiddelen: minimaal FFP3-mondmasker (EN 149),</p>

Gebondenheid	Categorie 1: hechtgebonden in oorsprong
Asbestsoort (vezeltype)	Crocidoliet aanwezig
Asbestconcentratie	Laag (< 50%)
Afschermingsgraad van het gehele materiaal	Geheel of deels (ook) vrij aan de binnenlucht
Toestand van het materiaal	Licht beschadigd, licht verveerd. Intact calciumsilicaatmateriaal of categorie III 'gebondenheid'

Beschrijving	Dakbedekking garage
Omgeving	Grenst aan binnen- en buitenlucht
Primaire drager	Schuin dak
Asbestmateriaal	Dak- en gevelbekleding - Golfplaat
Bindmiddel van asbestmateriaal	Cement
Gebondenheid op basis van bindmiddel	Hecht
Hoeveelheid (oppervlakte - aantal)	<ul style="list-style-type: none">• 40,00 m² - 1 stuk
Totale oppervlakte	40,00 m ²
Eenvoudig bereikbaar	Nee <ul style="list-style-type: none">• Verwijdering tast de bouwkundige integriteit aan.
Bevestigingswijze	<ul style="list-style-type: none">• Geschroefd
Identificatiemethode	De asbestdeskundige beoordeelt het materiaal als asbestverdacht en dus asbesthoudend, en dit zonder monstername. Motivatie: De monstername brengt andere schade aan dan schade die inherent is aan de monstername.
Destructieve handeling voor identificatie	Nee
Opmerking	De hoeveelheden zijn indicatief. Aan de hoeveelheden, oppervlakte of gewicht kunnen geen rechten worden ontleend.

Verwijderen

- Zorg voor een veilig beheer. Vermijd het beschadigen van het asbestmateriaal. Controleer de toestand jaarlijks op wijzigingen.

- Eenvoudige handelingen: mag via doe-het-zelf of door werknemer(s) met opleidingsattest eenvoudige handelingen
Als dit materiaal verwijderd kan worden zonder het te breken, te beschadigen... , dan mag met dit met eenvoudige handelingen.

Vermijd stofvorming en stofverspreiding op elk moment van de werken. Bevochtig of fixeer het materiaal.

Het gebruik van sneldraaiende werktuigen (boormachine, slijpschijf, hogedrukreiniger...) is verboden.

Zorg voor gepaste persoonlijke beschermingsmiddelen: minimaal FFP3-mondmasker (EN 149),

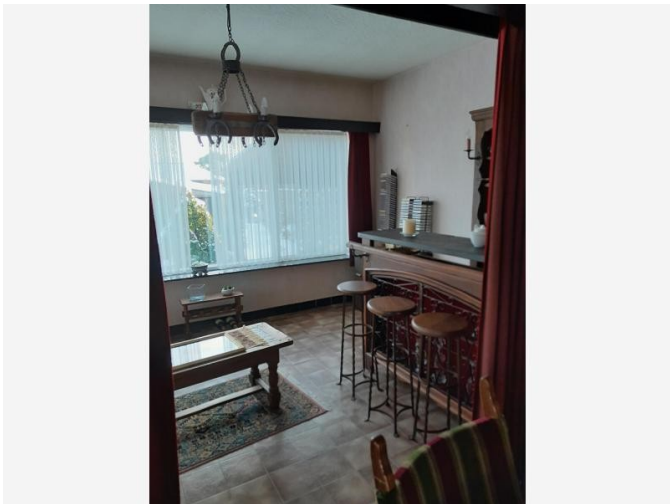
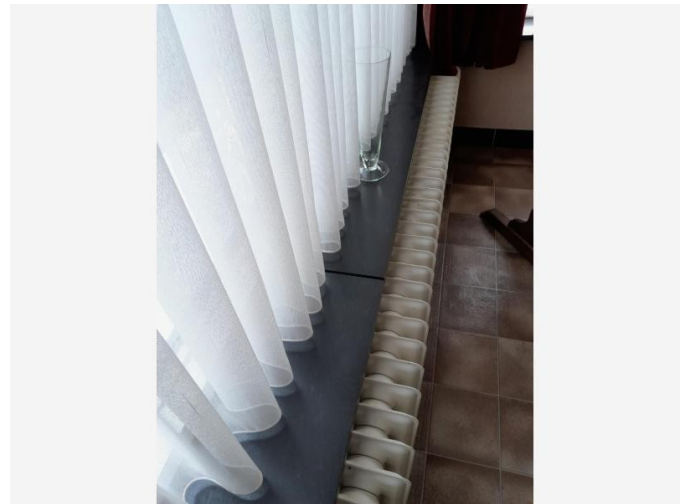
Het asbestmateriaal valt onder de mijlpaal van 2040.

Eindbeoordeling materiaalrisico	Laag materiaalrisico en/of verlaagde kans op vezelvrijgave
Opmerking	De asbestverdachte materialen met zorg behandelen. De asbestverdachte materialen niet slijpen, breken, boren of breken.

Gebondenheid	Categorie 1: hechtgebonden in oorsprong
Asbestsoort (vezeltype)	Crocidoliet aanwezig
Asbestconcentratie	Laag (< 50%)
Afschermingsgraad van het gehele materiaal	Geheel of deels vrij aan de buitenlucht
Toestand van het materiaal	Onbeschadigd, niet verweerd

Beschrijving	Massal
Omgeving	Binnen
Primaire drager	Wandopening verticaal (raam, deur, ...)
Asbestmateriaal	Plaat, paneel, tablet - Type Massal
Bindmiddel van asbestmateriaal	Kunststof of -hars
Gebondenheid op basis van bindmiddel	Hecht
Hoeveelheid (gewicht - aantal)	<ul style="list-style-type: none">• 35,00 kg - 1 stuk
Totaal gewicht	35,00 kg
Eenvoudig bereikbaar	Nee <ul style="list-style-type: none">• Verwijdering tast de bouwkundige integriteit aan.
Bevestigingswijze	<ul style="list-style-type: none">• Verlijmd, ingegoten, versmeerd
Identificatiemethode	De asbestdeskundige beoordeelt het materiaal als asbestverdacht en dus asbesthoudend, en dit zonder monstername. Motivatie: De monstername brengt andere schade aan dan schade die inherent is aan de monstername.
Destructieve handeling voor identificatie	Nee
Opmerking	De hoeveelheden zijn indicatief. Aan de hoeveelheden, oppervlakte of gewicht kunnen geen rechten worden ontleend.

Zorgvuldig beheren

- Zorg voor een veilig beheer. Vermijd het beschadigen van het asbestmateriaal. Controleer de toestand jaarlijks op wijzigingen.

- Eenvoudige handelingen: mag via doe-het-zelf of door werknemer(s) met opleidingsattest eenvoudige handelingen
De asbestverdachte materialen met zorg behandelen. De asbestverdachte materialen niet slijpen, breken, boren of breken.

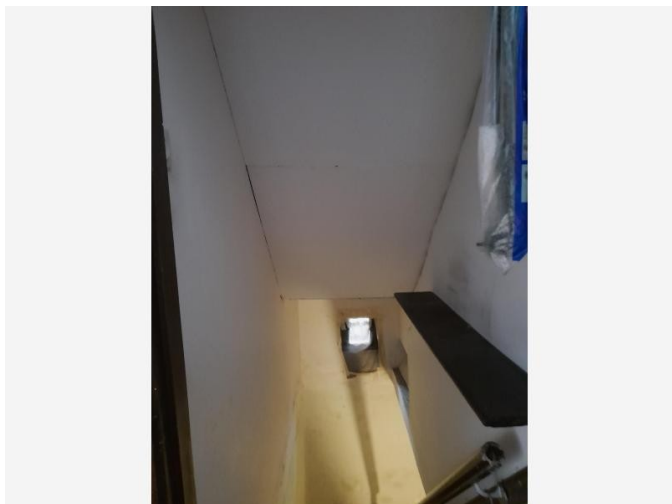
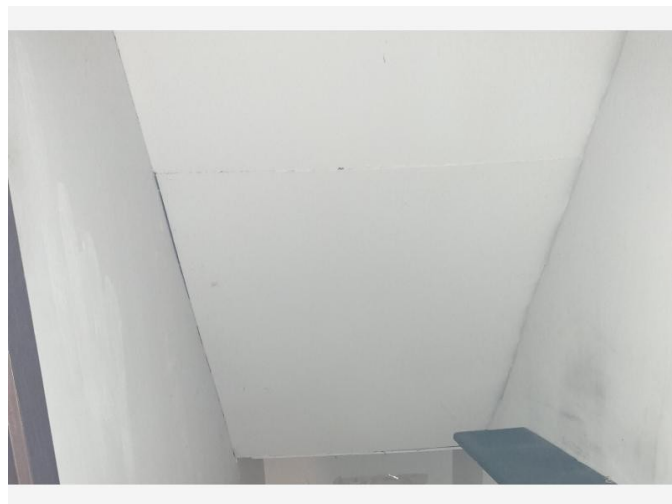
Het asbestmateriaal valt onder de mijlpaal van 2040.

Eindbeoordeling materiaalrisico	Zeer laag materiaalrisico en/of zeer lage kans op vezelvrijgave
---------------------------------	---

Gebondenheid	Categorie 1: hechtgebonden in oorsprong
Asbestsoort (vezeltype)	Alleen chrysotiel
Asbestconcentratie	Laag (< 50%)
Afschermingsgraad van het gehele materiaal	Niet stootvaste afscherming
Toestand van het materiaal	Licht beschadigd, licht verweerd. Intact calciumsilicaatmateriaal of categorie III 'gebondenheid'

Beschrijving	glasal keldertrap
Omgeving	Binnen
Primaire drager	Plafond
Asbestmateriaal	Plaat, paneel, tablet - Geëmailleerd, type Glasal
Bindmiddel van asbestmateriaal	Geen
Gebondenheid op basis van bindmiddel	Hecht
Hoeveelheid (gewicht - aantal)	<ul style="list-style-type: none"> • 20,00 kg - 1 stuk
Totaal gewicht	20,00 kg
Eenvoudig bereikbaar	<p>Nee</p> <ul style="list-style-type: none"> • Verwijdering tast de bouwkundige integriteit aan.
Bevestigingswijze	<ul style="list-style-type: none"> • Verlijmd, ingegoten, versmeerd
Identificatiemethode	<p>De asbestdeskundige beoordeelt het materiaal als asbestverdacht en dus asbesthoudend, en dit zonder monstername.</p> <p>Motivatie: De monstername brengt andere schade aan dan schade die inherent is aan de monstername.</p>
Destructieve handeling voor identificatie	Nee
Opmerking	Onderkan trap naar boven is afgewerk met een glasalplaat vaat. De hoeveelheden zijn indicatief. Aan de hoeveelheden, oppervlakte of gewicht kunnen geen rechten worden ontleend.

Zorgvuldig beheren

- Zorg voor een veilig beheer. Vermijd het beschadigen van het asbestmateriaal. Controleer de toestand jaarlijks op wijzigingen.

- Eenvoudige handelingen: mag via doe-het-zelf of door werknemer(s) met opleidingsattest eenvoudige handelingen
Als dit materiaal verwijderd kan worden zonder het te breken, te beschadigen... , dan mag met dit met eenvoudige handelingen. Vermijd stofvorming en stofverspreiding op elk moment van de werken. Bevochtig of fixeer het materiaal. Het gebruik van sneldraaiende werktuigen (boormachine, slijpschijf, hogedrukreiniger...) is verboden.

Zorg voor gepaste persoonlijke beschermingsmiddelen: minimaal FFP3-mondmasker (EN 149),

wegwerpovertal met kap (minimaal Cat III, type 5/6), wegwerphandschoenen en overschoenen of afspoelbaar schoeisel.

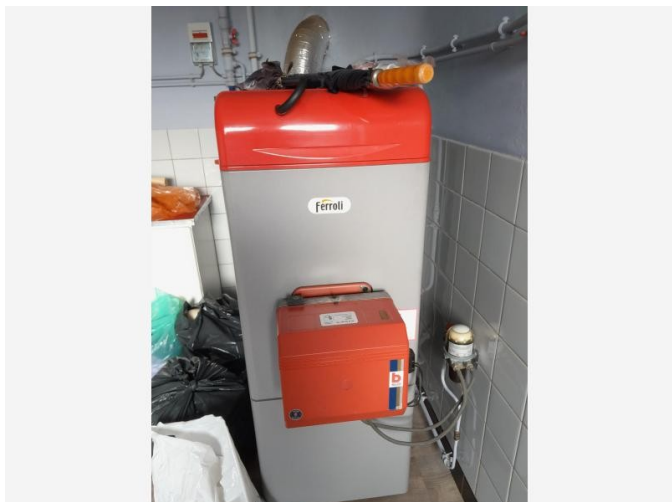
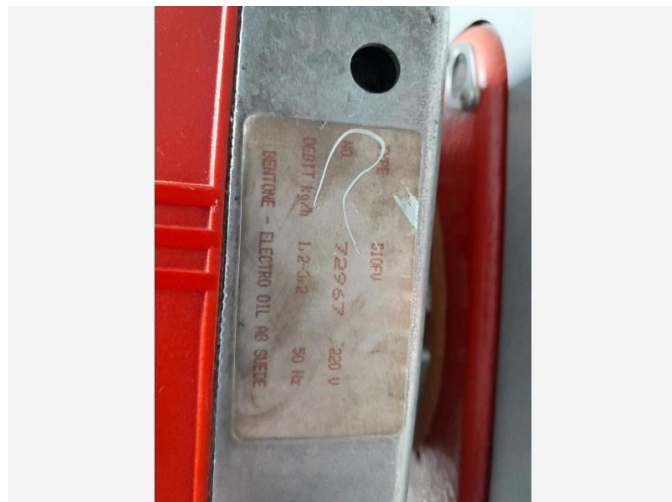
Het asbestmateriaal valt onder de mijlpaal van 2040.

Eindbeoordeling materiaalrisico	Zeer laag materiaalrisico en/of zeer lage kans op vezelvrijgave
---------------------------------	---

Gebondenheid	Categorie 2: niet-hechtgebonden met matrix
Asbestsoort (vezeltype)	Alleen chrysotiel
Asbestconcentratie	Hoog ($\geq 50\%$)
Afschermingsgraad van het gehele materiaal	Stootvaste afscherming of omkasting
Toestand van het materiaal	Licht beschadigd, licht verweerd. Intact calciumsilicaatmateriaal of categorie III 'gebondenheid'

Beschrijving	Materialen aan stookketel
Omgeving	Binnen
Primaire drager	HVAC infrastructuur en uitrusting
Asbestmateriaal	Pakking, dichting
Bindmiddel van asbestmateriaal	Karton - papier - viltachtig
Gebondenheid op basis van bindmiddel	Niet-hechtgebonden
Hoeveelheid (gewicht - aantal)	<ul style="list-style-type: none">• 0,20 kg - 1 stuk
Totaal gewicht	0,20 kg
Eenvoudig bereikbaar	Nee <ul style="list-style-type: none">• Het asbestmateriaal is bedekt (uitgezonderd laag verf, coating, behang, kunststof, textiel) en het wegnemen van het bedekkende materiaal kan niet zonder het bedekkende materiaal te beschadigen.
Bevestigingswijze	<ul style="list-style-type: none">• Geklemd
Identificatiemethode	De asbestdeskundige beoordeelt het materiaal als asbestverdacht en dus asbesthoudend, en dit zonder monstername. Motivatie: Er is een onderzoeksbeperking die monstername verhindert.
Destructieve handeling voor identificatie	Nee

Zorgvuldig beheren

- Zorg voor een veilig beheer. Vermijd het beschadigen van het asbestmateriaal. Controleer de toestand jaarlijks op wijzigingen.

- Eenvoudige handelingen: mag via doe-het-zelf of door werknemer(s) met opleidingsattest eenvoudige handelingen
Het materiaal kan enkel verwijderd worden door een erkend installateur Centrale verwarming

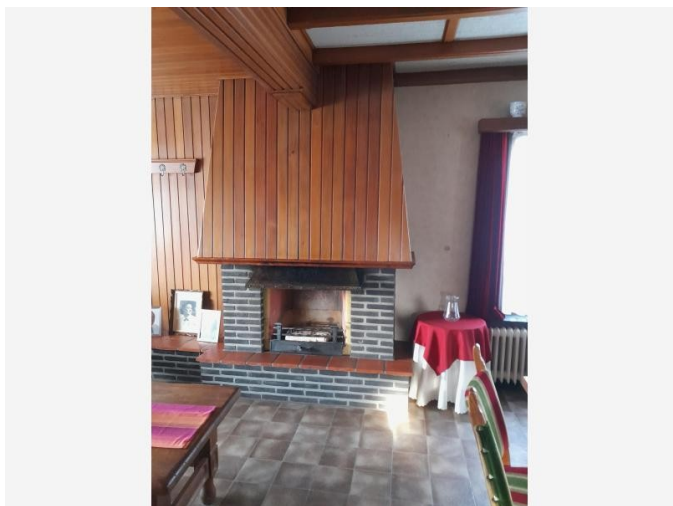
Permanente beperking

Reden: Het onderzoek kan niet uitgevoerd worden binnen de bepalingen van de Welzijnswet

Uitleg van de asbestdeskundige: De schouwen zijn ingesloten. De binnenzijde van de schouwen zijn niet toegankelijk voor inspectie

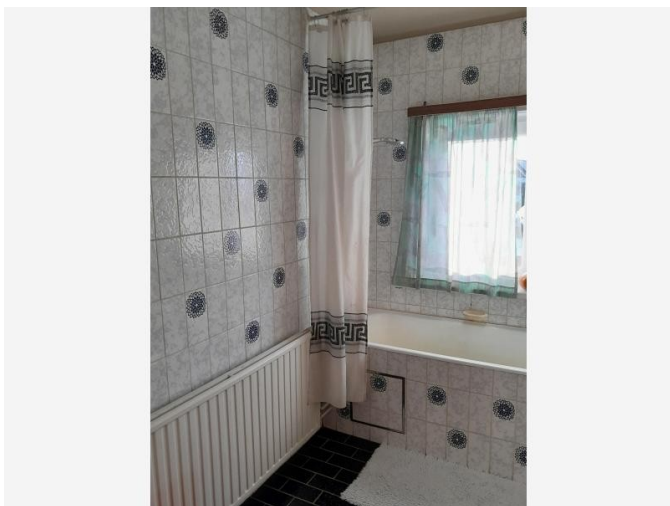
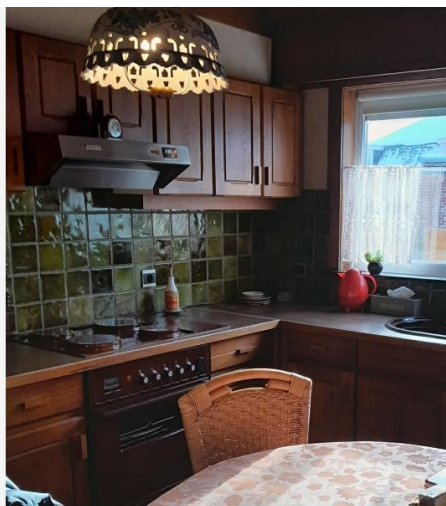
Informatie over een materiaal dat de asbestdeskundige niet kan waarnemen of vaststellen

Recent onderzoek heeft uitgewezen dat ook tegellijm die is gebruikt voor het aanbrengen van wand- en vloertegels in badkamers, toiletten en keukens asbesthoudend kan zijn. Zodra deze toepassing zichtbaar wordt (kapotte tegel/renovatie) is monsternamen en analyse aangewezen.

Basis voor advies	Beoordeling op basis van expertise met een vaststelling door de asbestdeskundige.
Primaire drager	Binnenwand
(Asbest)materiaal	In-situ afwerkingslagen - Lijm laag
Bindmiddel	Lijm
Gebondenheid bindmiddel	Hecht

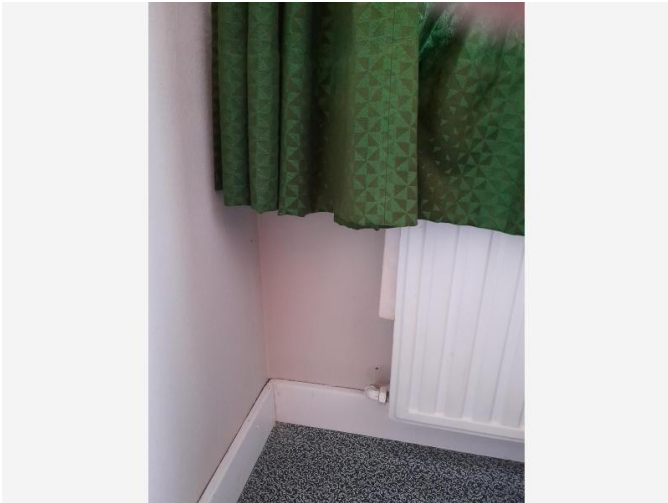
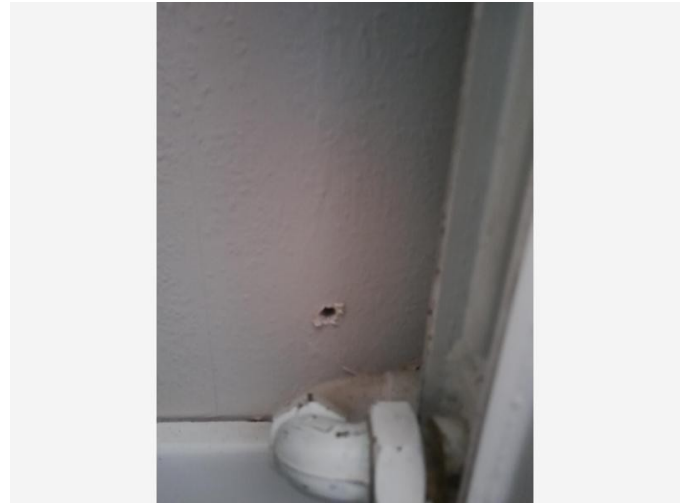
Geen asbest
