Asbestinventarisatietest

Siberië 17, 3920 Lommel

Attestnummer : 20260309-000387.000

Uitgegeven op : 09.03.2026

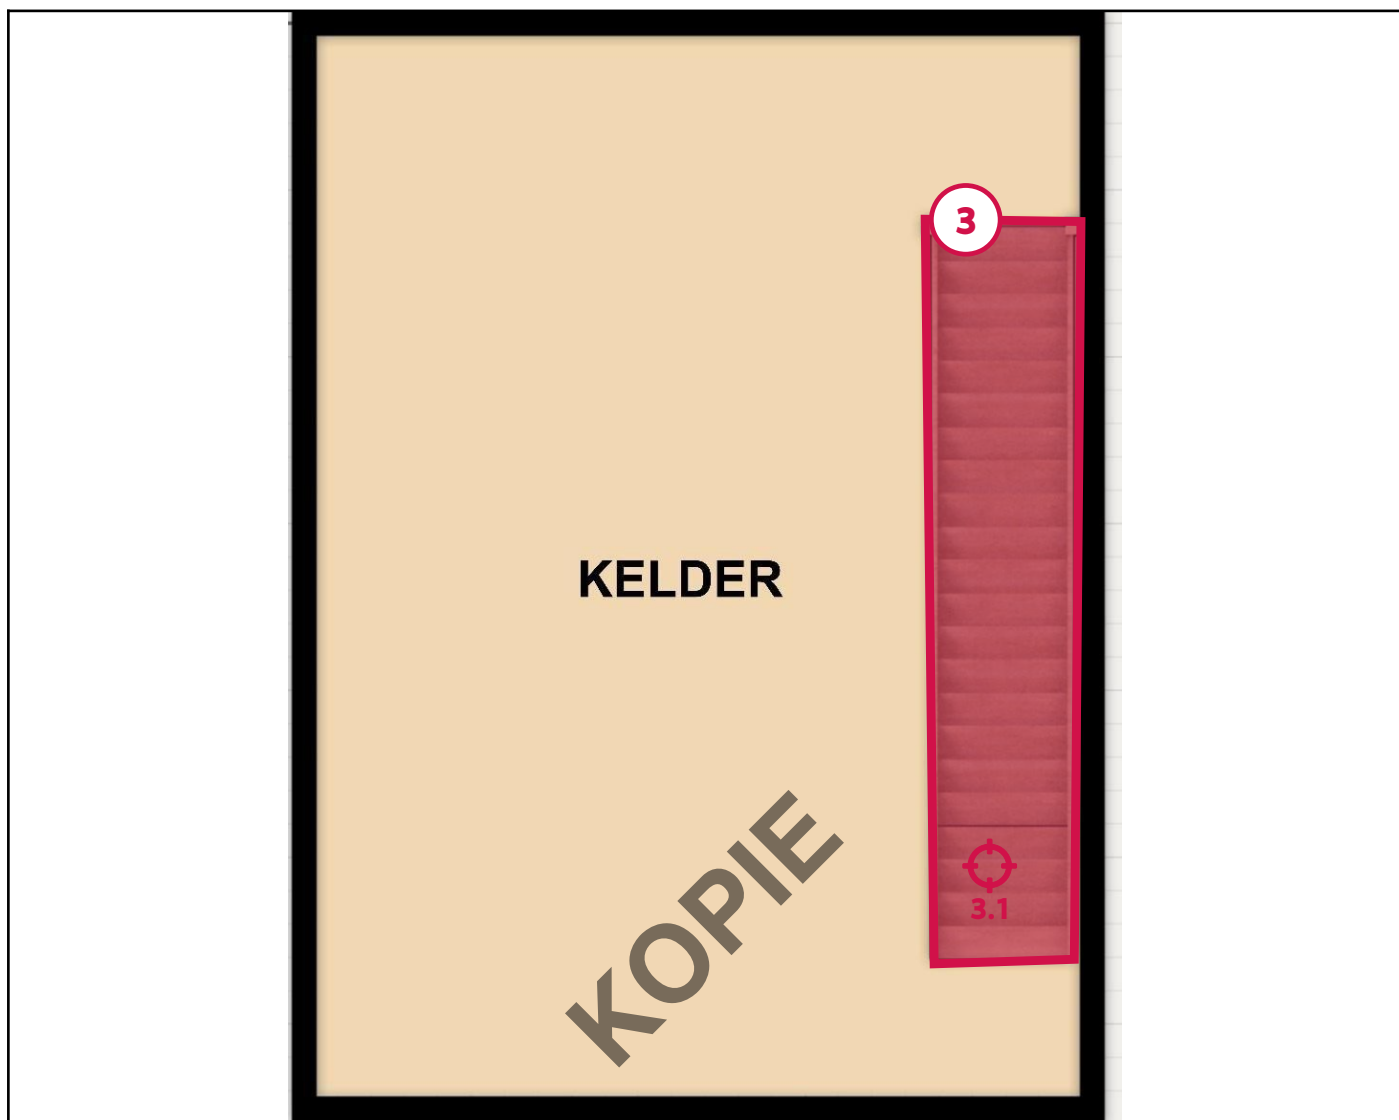
Plan 1.2: Plan van de kelder

Beschrijving	Type	Actie
3. Vinylvloer op de traptreden, naar de kelder	Asbestmateriaal	Dringend verwijderen
3.1 Code: 9273152	Puntmonster	-

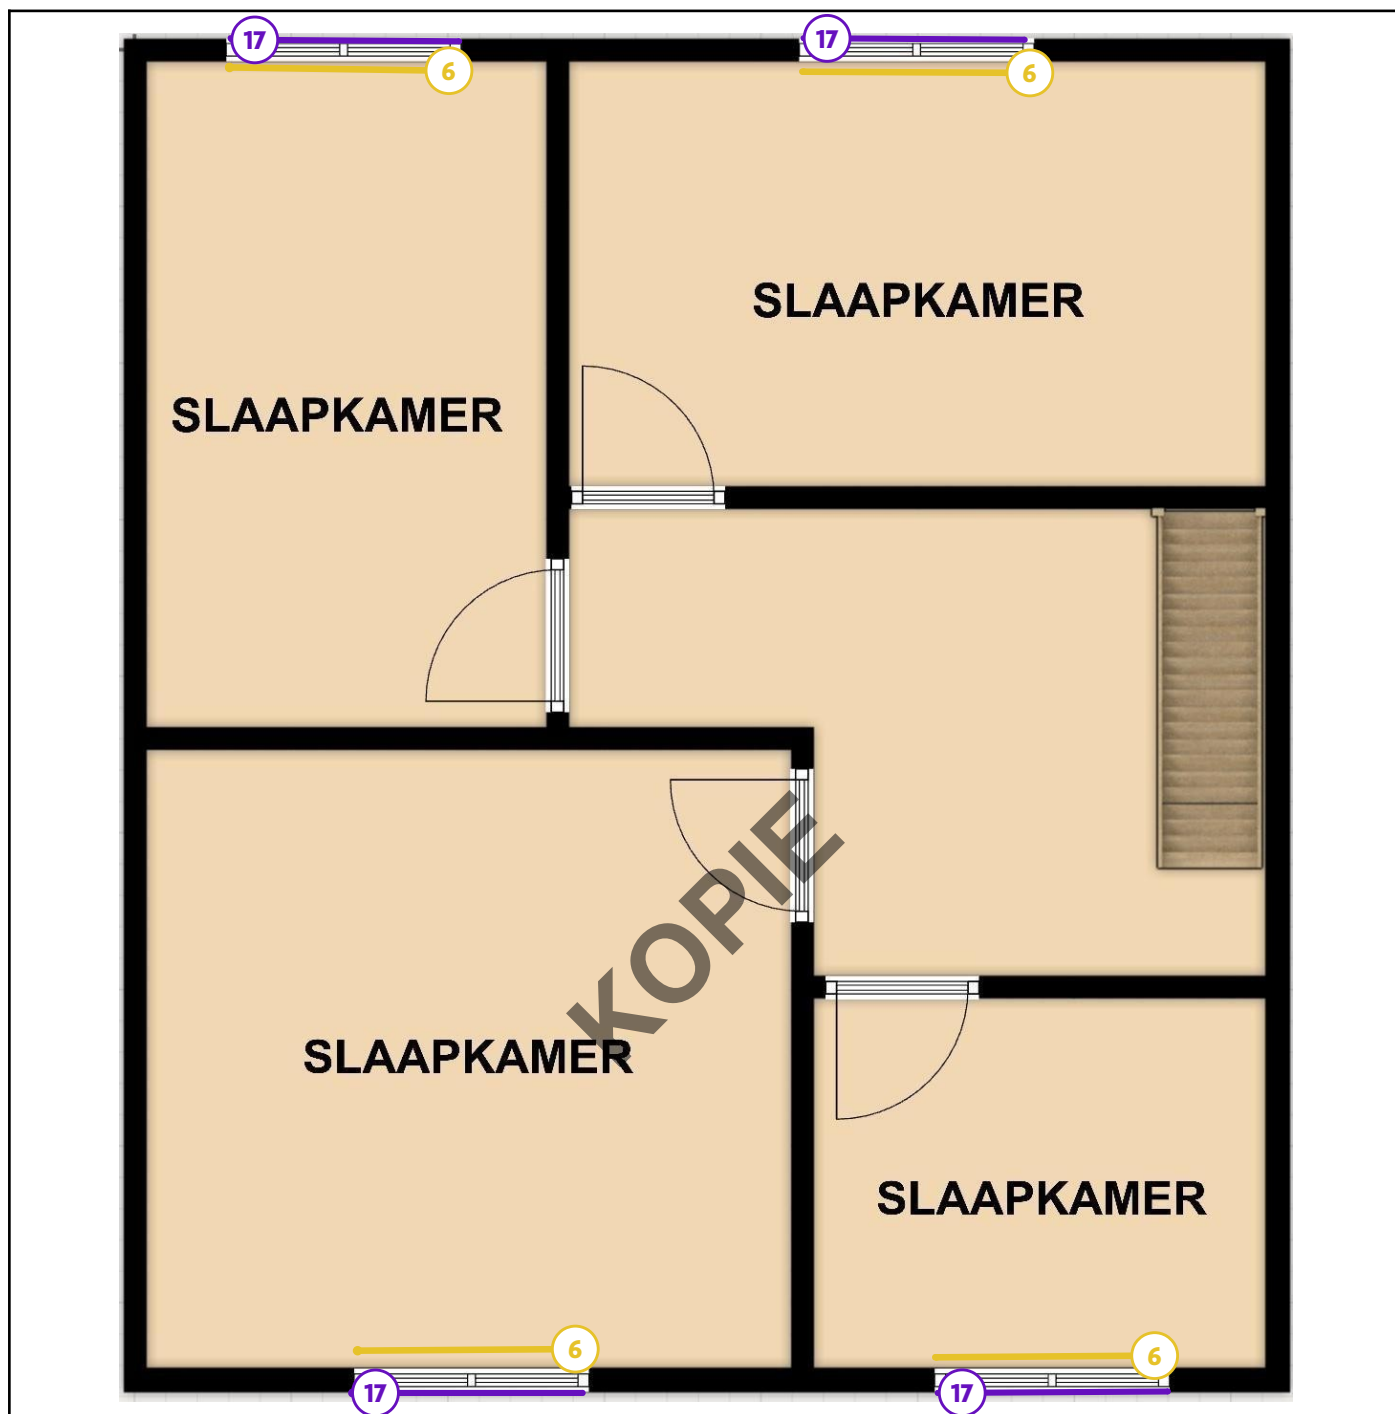
Plan 1.10: Plan van de eerste verdieping

Beschrijving	Type	Actie
6. Vensterbank type massal, eerste verdieping	Asbestmateriaal	Zorgvuldig beheren
17. Kit aan de ramen	Overige ruimte of materiaal	-

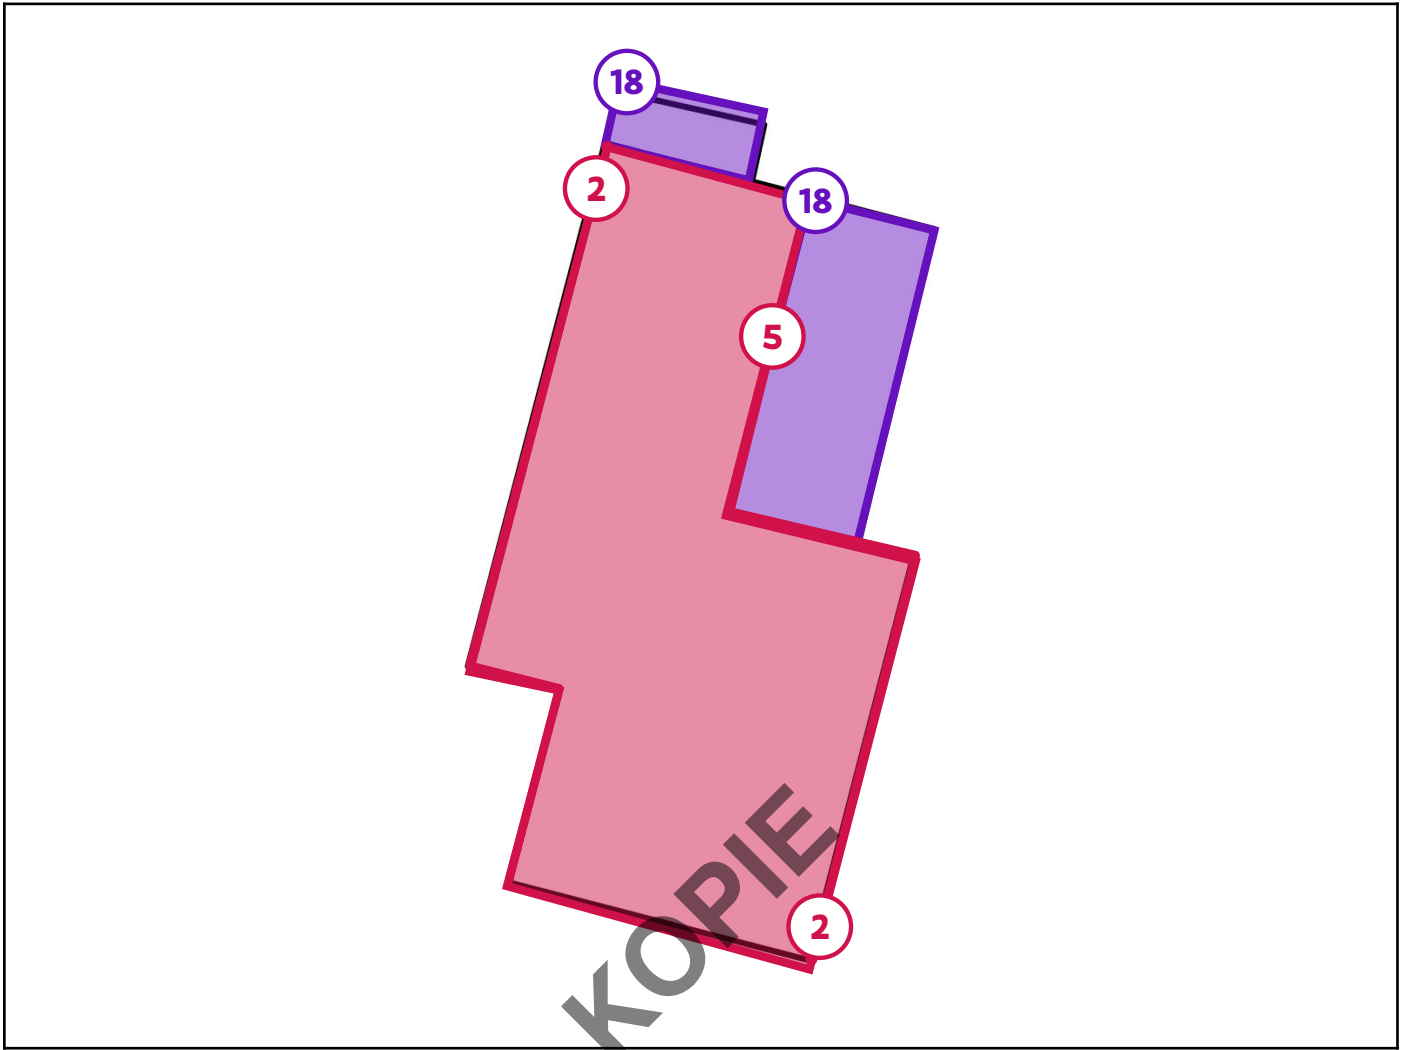
Plan 1.15: Plan van het dak

Beschrijving	Type	Actie
2. Mos/sediment in de dakgoot	Asbestmateriaal	Dringend verwijderen
5. Dak bestaande uit leien	Asbestmateriaal	Dringend verwijderen
18. Dakbedekking (niet verdacht) kunststof - veranda	Overige ruimte of materiaal	-

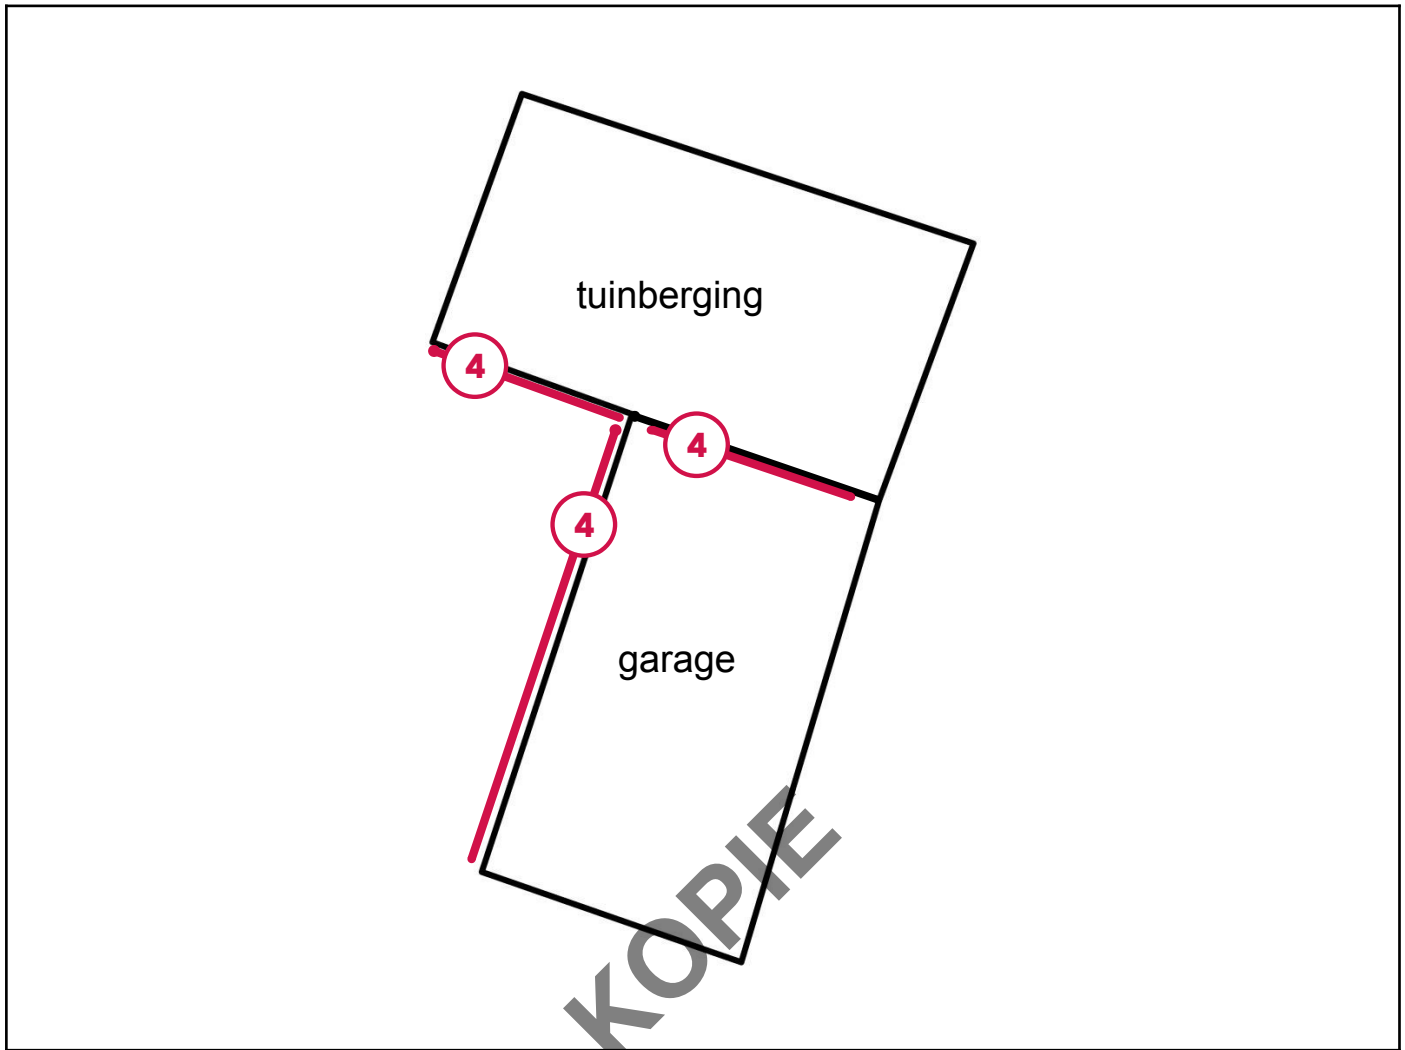
Plan 2.1: Plan van de garage en de tuinberging

Beschrijving	Type	Actie
4. Stopverf aan de ramen	Asbestmateriaal	Dringend verwijderen

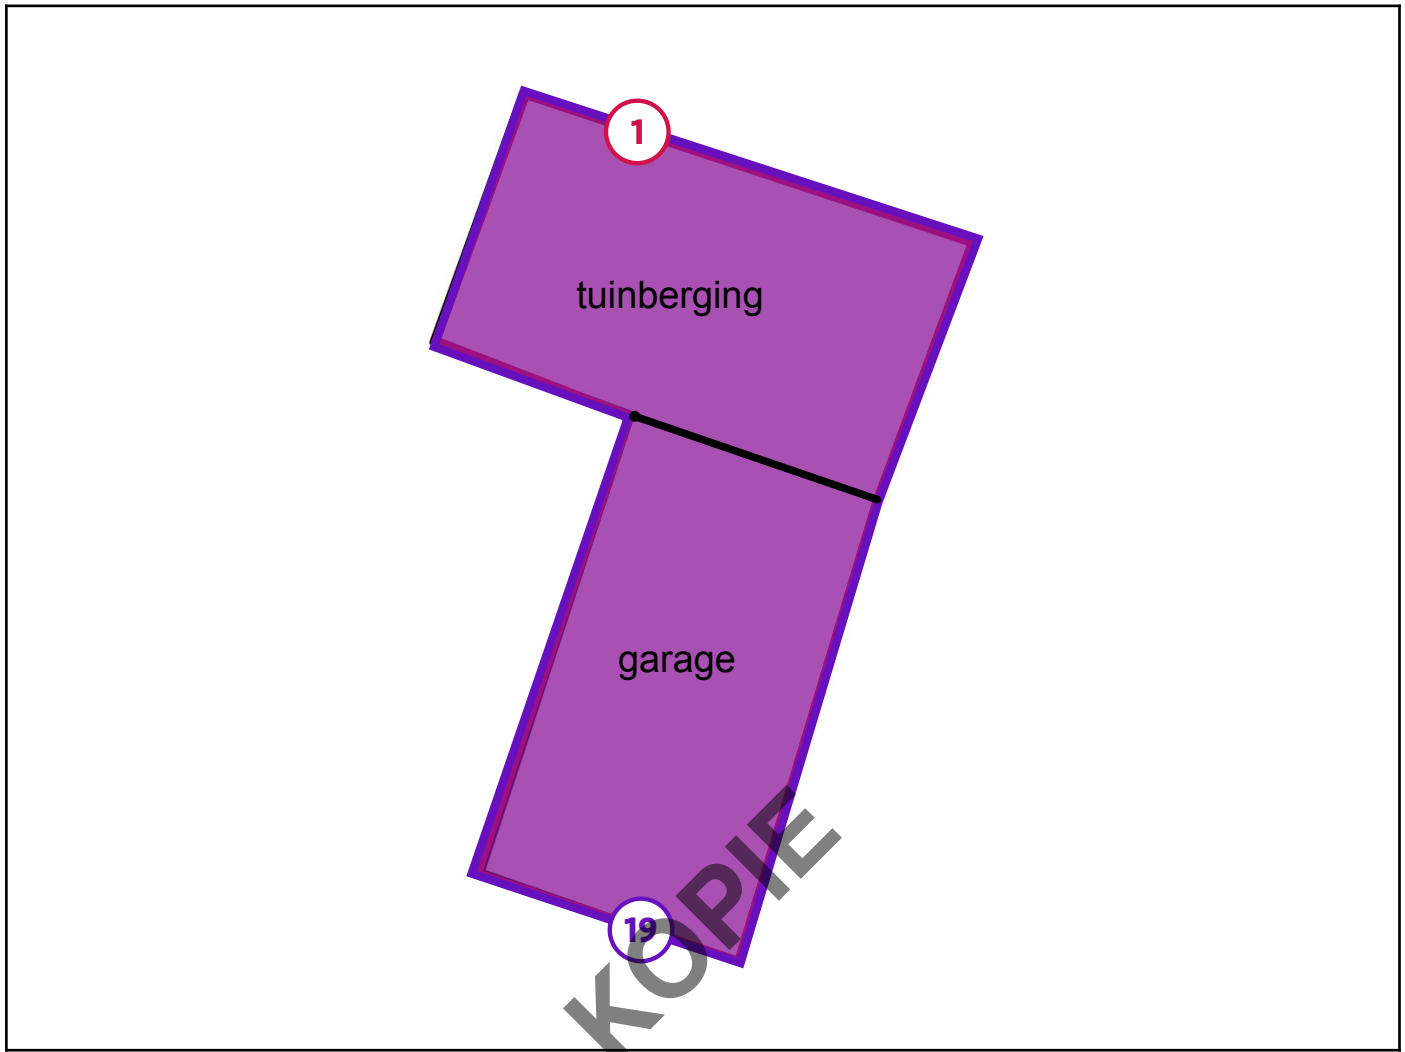
Plan 2.2: Plan van de garage en de tuinberging kopie

Beschrijving	Type	Actie
1. Dak bestaande uit golfplaten	Asbestmateriaal	Dringend verwijderen
19. Onderdak (niet aanwezig)	Overige ruimte of materiaal	-

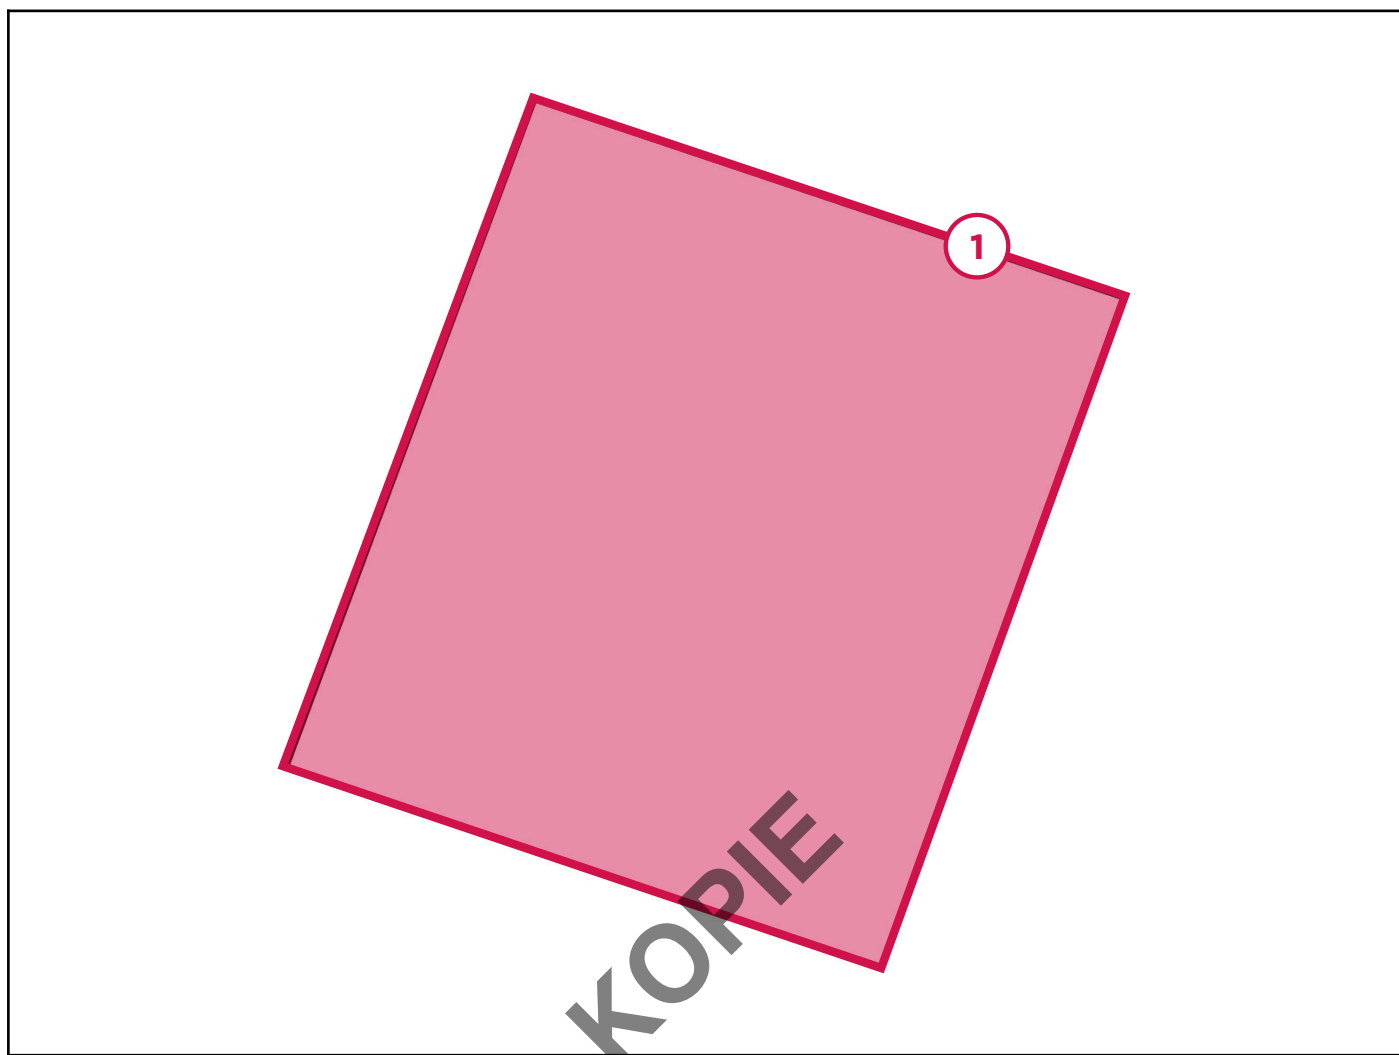
Plan 3.1: Plan van de tuinberging

Beschrijving	Type	Actie
1. Dak bestaande uit golfplaten	Asbestmateriaal	Dringend verwijderen

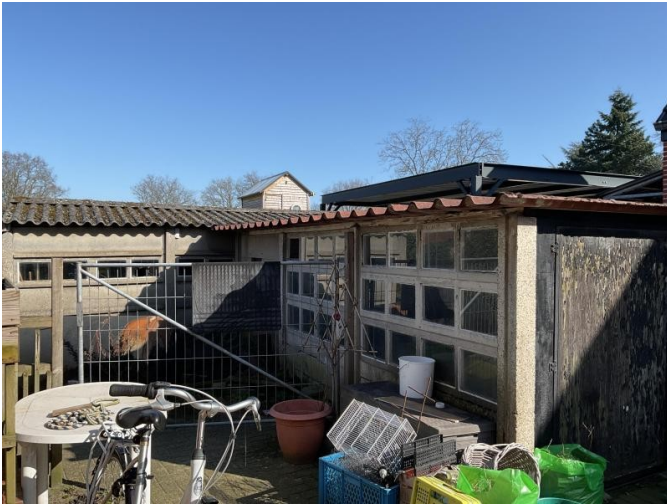
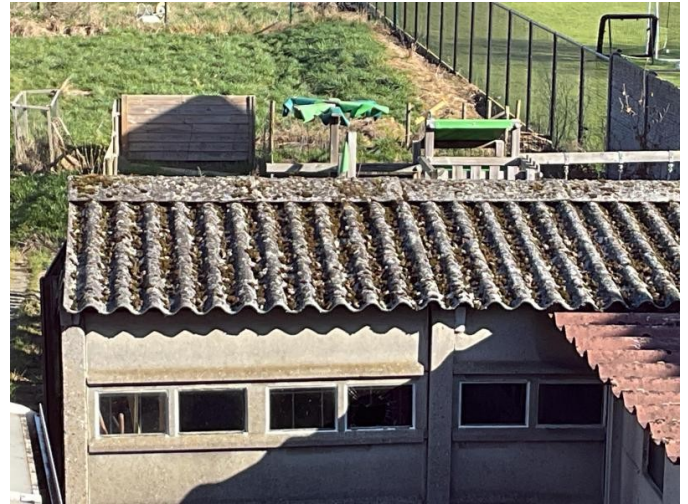
Eindbeoordeling materiaalrisico	Hoog materiaalrisico en/of hoge kans op vezelvrijgave
---------------------------------	---

Gebondenheid	Categorie 1: hechtgebonden in oorsprong
Asbestsoort (vezeltype)	Crocidoliet aanwezig
Asbestconcentratie	Laag (< 50%)
Afschermingsgraad van het gehele materiaal	Geheel of deels (ook) vrij aan de binnenlucht
Toestand van het materiaal	Matig beschadigd, matig verweerd

Beschrijving	Dak bestaande uit golfplaten
Omgeving	Grenst aan binnen- en buitenlucht
Primaire drager	Schuin dak
Asbestmateriaal	Dak- en gevelbekleding - Golfplaat
Bindmiddel van asbestmateriaal	Cement
Gebondenheid op basis van bindmiddel	Hecht
Hoeveelheid (oppervlakte - aantal)	<ul style="list-style-type: none"> • 56,00 m² - 1 stuk • 20,00 m² - 1 stuk
Totale oppervlakte	76,00 m ²
Eenvoudig bereikbaar	Ja
Bevestigingswijze	<ul style="list-style-type: none"> • Geklemd • Geschroefd
Identificatiemethode	<p>De asbestdeskundige beoordeelt het materiaal als asbestverdacht en dus asbesthoudend, en dit zonder monsternamen.</p> <p>Motivatie: De opdrachtgever weigert om het materiaal te laten bemonsteren.</p>
Destructieve handeling voor identificatie	Nee
Opmerking	De hoeveelheid is een zo nauwkeurig mogelijke opmeting. Hieraan kunnen evenwel geen rechten worden ontleend.

- Verwijder dit asbestmateriaal zo snel mogelijk. Volg de toestand goed op.
- Voer bijkomende staalname(s) uit.

- Eenvoudige handelingen: mag via doe-het-zelf of door werknemer(s) met opleidingsattest eenvoudige handelingen
Deze toepassing kan door een aannemer die over een opleidingsattest eenvoudige handelingen beschikt of door een particulier (doe-het-zelf), verwijderd worden indien er geen verhoogd risico op vrijgave van asbestvezels (max. concentratie 0,01 vezels/cm³ - CODEX Art. VI.3-54) ontstaat en de toepassing voorafgaand wordt gefixeerd/bevochtigd; de individuele elementen zonder machinale werktuigen (boormachine, slijpschijf, hogedrukreiniger,...) en zonder breken of gooien een voor een losgemaakt worden; en ten slotte dubbel en luchtdicht verpakt weggevoerd worden naar een erkend afvalpunt (recyclagepark).

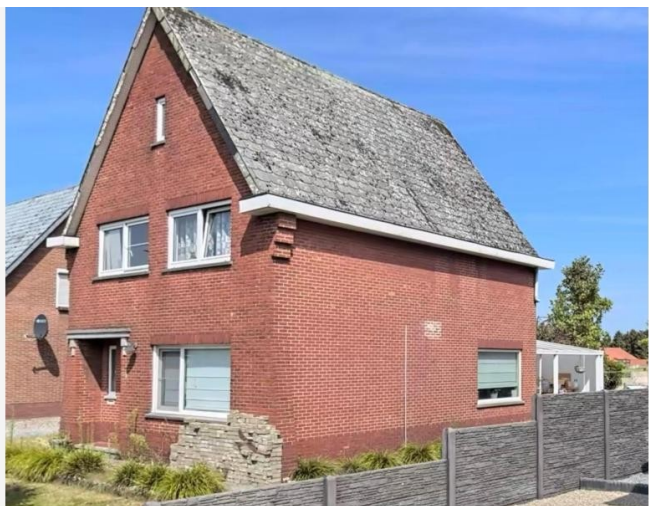
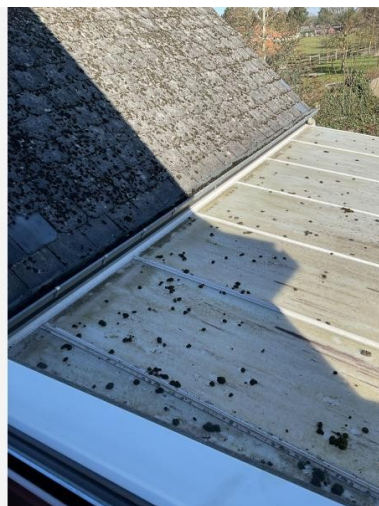
Beschrijving	Mos/sediment in de dakgoot
Type afvalstof	Betreft resten (contaminatie) van verwerking of beschadiging
Type resten (contaminatie)	<ul style="list-style-type: none"> Stof, deeltjes < 4 mm, flinters, gruis (los, opliggend) Stof, deeltjes < 4 mm, flinters, gruis (vermengd in materiaal)
Besmette materialen	<ul style="list-style-type: none"> Organisch materiaal (mos, mest, vegetatie, ...) Sediment (dakgoot, afvoerbuis, regenwaterput, ...)
Bron van de resten	Asbestverdachte leien dak
Omgeving	Buiten
Primaire drager	dakgoot
Gebondenheid resten	Niet hecht
Hoeveelheid (gewicht - aantal)	<ul style="list-style-type: none"> 6,00 kg - 1 stuk
Totaal gewicht	6,00 kg
Eenvoudig bereikbaar	Ja
Identificatiemethode	De asbestdeskundige beoordeelt het materiaal als asbestverdacht en dus asbesthoudend, en dit zonder monsternamen.
Opmerking	De hoeveelheid is een zo nauwkeurig mogelijke opmeting. Hieraan kunnen evenwel geen rechten worden ontleend.

- Verwijder het asbestafval.

- Eenvoudige handelingen: mag via doe-het-zelf of door werknemer(s) met opleidingsattest eenvoudige handelingen
Verwijder het afval via het riool.

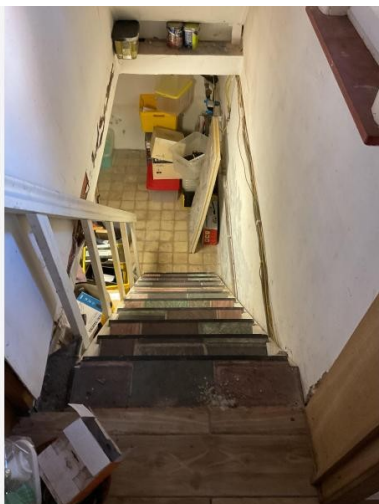
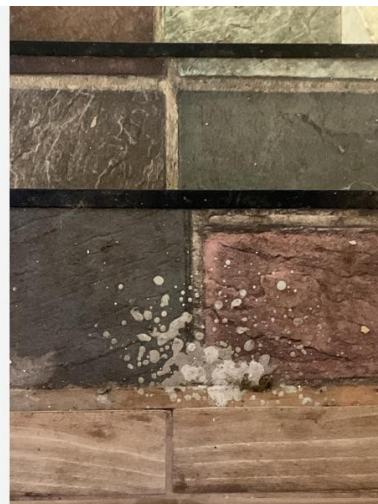
Eindbeoordeling materiaalrisico	Hoog materiaalrisico en/of hoge kans op vezelvrijgave
---------------------------------	---

Gebondenheid	Categorie 2: niet-hechtgebonden met matrix
Asbestsoort (vezeltype)	Alleen chrysotiel
Asbestconcentratie	Hoog ($\geq 50\%$)
Afschermingsgraad van het gehele materiaal	Geheel of deels (ook) vrij aan de binnenlucht
Toestand van het materiaal	Zwaar beschadigd, zwaar verweerd

#	Type	Referentie	Resultaat
3.1	Puntmonster	9273152	Chrysotiel

Beschrijving	Vinylvloer op de traptreden, naar de kelder
Omgeving	Binnen
Primaire drager	Vaste trap, vaste ladder
Asbestmateriaal	Prefab - afwerking - Vloerzeil
Bindmiddel van asbestmateriaal	Karton - papier - viltachtig
Gebondenheid op basis van bindmiddel	Niet-hechtgebonden
Hoeveelheid (oppervlakte - aantal)	<ul style="list-style-type: none">• 4,00 m² - 1 stuk
Totale oppervlakte	4,00 m ²
Eenvoudig bereikbaar	Ja
Bevestigingswijze	<ul style="list-style-type: none">• Verlijmd, ingegoten, versmeerd
Identificatiemethode	Een monstername door de asbestdeskundige met laboanalyse door een asbestlabo.
Destructieve handeling voor identificatie	Nee
Opmerking	keldertrap, traptreden zijn bekleed met vinyl, vloerzeil

- Verwijder dit asbestmateriaal zo snel mogelijk. Volg de toestand goed op.

- Hermetische zone (erkend asbestverwijderaar)
Deze toepassing kan enkel door een erkende asbestverwijderaar via de methodiek van hermetische zone verwijderd worden omdat verwijdering via de methodiek van eenvoudige handelingen en/of couveusezakmethode niet mogelijk is; en er automatisch een verhoogd risico op vrijgave van asbestvezels (max. concentratie 0,01 vezels/cm - CODEX Art. VI.3-54) ontstaat. (Bron: CODEX - Art. VI.3-61.- par 1.)

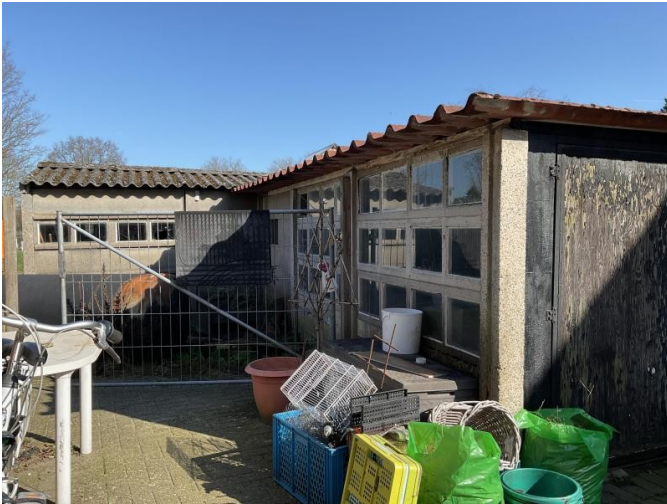
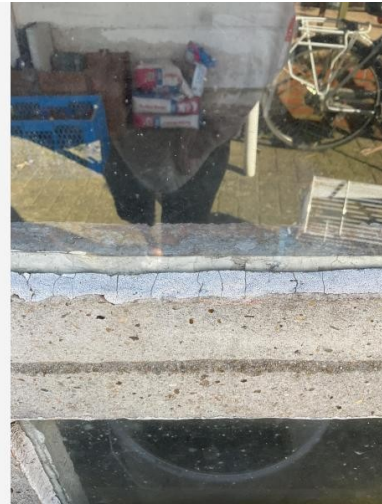
Eindbeoordeling materiaalrisico	Hoog materiaalrisico en/of hoge kans op vezelvrijgave
---------------------------------	---

Beschrijving	Stopverf aan de ramen
Omgeving	Buiten
Primaire drager	Wandopening verticaal (raam, deur, ...)
Asbestmateriaal	In-situ afwerkingslagen - Pasta, stopverf, voegsel, stopsel, vulsel, mastiek, kitten, ...
Bindmiddel van asbestmateriaal	Kitten, mastiek, pasta
Gebondenheid op basis van bindmiddel	Hecht
Hoeveelheid (gewicht - aantal)	<ul style="list-style-type: none">• 3,00 kg - 1 stuk
Totaal gewicht	3,00 kg
Eenvoudig bereikbaar	Ja
Bevestigingswijze	<ul style="list-style-type: none">• Verlijmd, ingegoten, versmeerd
Identificatiemethode	<p>De asbestdeskundige beoordeelt het materiaal als asbestverdacht en dus asbesthoudend, en dit zonder monstername.</p> <p>Motivatie: De opdrachtgever weigert om het materiaal te laten bemonsteren.</p>
Destructieve handeling voor identificatie	Nee
Opmerking	De hoeveelheid is een zo nauwkeurig mogelijke opmeting. Hieraan kunnen evenwel geen rechten worden ontleend.

- Zorg voor een veilig beheer. Vermijd het beschadigen van het asbestmateriaal. Controleer de toestand jaarlijks op wijzigingen.
- Voer bijkomende staalname(s) uit.

- Eenvoudige handelingen: mag via doe-het-zelf of door werknemer(s) met opleidingsattest eenvoudige handelingen
Deze toepassing kan door een aannemer die over een opleidingsattest eenvoudige handelingen beschikt of door een particulier (doe-het-zelf), verwijderd worden indien er geen verhoogd risico op vrijgave van asbestvezels (max. concentratie 0,01 vezels/cm³ - CODEX Art. VI.3-54) ontstaat en de toepassing voorafgaand wordt gefixeerd/bevochtigd; de individuele elementen zonder machinale werktuigen (boormachine, slijpschijf, hogedrukreiniger,...) en zonder breken of gooien een voor een losgemaakt worden; en ten slotte dubbel en luchtdicht verpakt weggevoerd worden naar een erkend afvalpunt (recyclagepark).

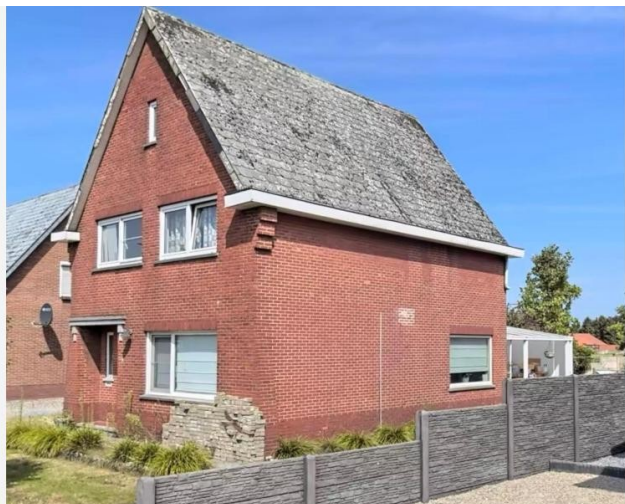
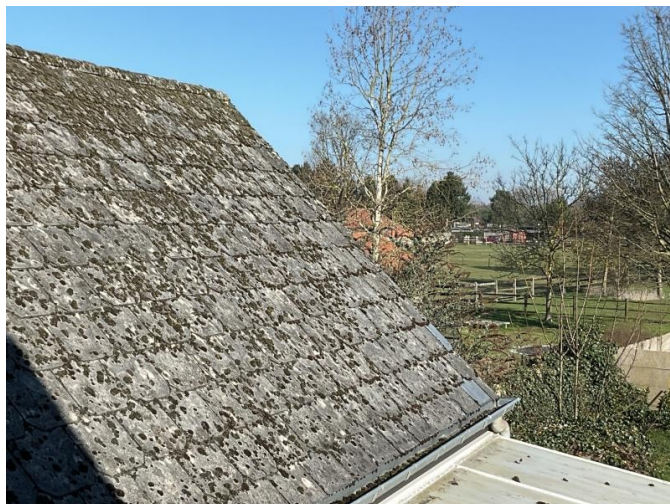
Beschrijving	Dak bestaande uit leien
Omgeving	Grenst aan binnen- en buitenlucht
Primaire drager	Schuin dak
Asbestmateriaal	Dak- en gevelbekleding - Lei, shingle
Bindmiddel van asbestmateriaal	Cement
Gebondenheid op basis van bindmiddel	Hecht
Hoeveelheid (oppervlakte - aantal)	<ul style="list-style-type: none">• 125,00 m² - 1 stuk
Totale oppervlakte	125,00 m ²
Eenvoudig bereikbaar	Ja
Bevestigingswijze	<ul style="list-style-type: none">• Geklemd• Genageld, geniet
Identificatiemethode	<p>De asbestdeskundige beoordeelt het materiaal als asbestverdacht en dus asbesthoudend, en dit zonder monstername.</p> <p>Motivatie: De opdrachtgever weigert om het materiaal te laten bemonsteren.</p>
Destructieve handeling voor identificatie	Nee
Opmerking	De hoeveelheid is een zo nauwkeurig mogelijke opmeting. Hieraan kunnen evenwel geen rechten worden ontleend.

- Eenvoudige handelingen: mag via doe-het-zelf of door werknemer(s) met opleidingsattest eenvoudige handelingen
Deze toepassing kan door een aannemer die over een opleidingsattest eenvoudige handelingen beschikt of door een particulier (doe-het-zelf), verwijderd worden indien er geen verhoogd risico op vrijgave van asbestvezels (max. concentratie 0,01 vezels/cm³ - CODEX Art. VI.3-54) ontstaat en de toepassing voorafgaand wordt gefixeerd/bevochtigd; de individuele elementen zonder machinale werktuigen (boormachine, slijpschijf, hogedrukreiniger,...) en zonder breken of gooien een voor een losgemaakt worden; en ten slotte dubbel en luchtdicht verpakt weggevoerd worden naar een erkend afvalpunt (recyclagepark).
