Asbestinventarisatetest

Lutlommel 202, 3920 Lommel

Attestnummer : 20260319-000529.000

Niet-asbestveilig

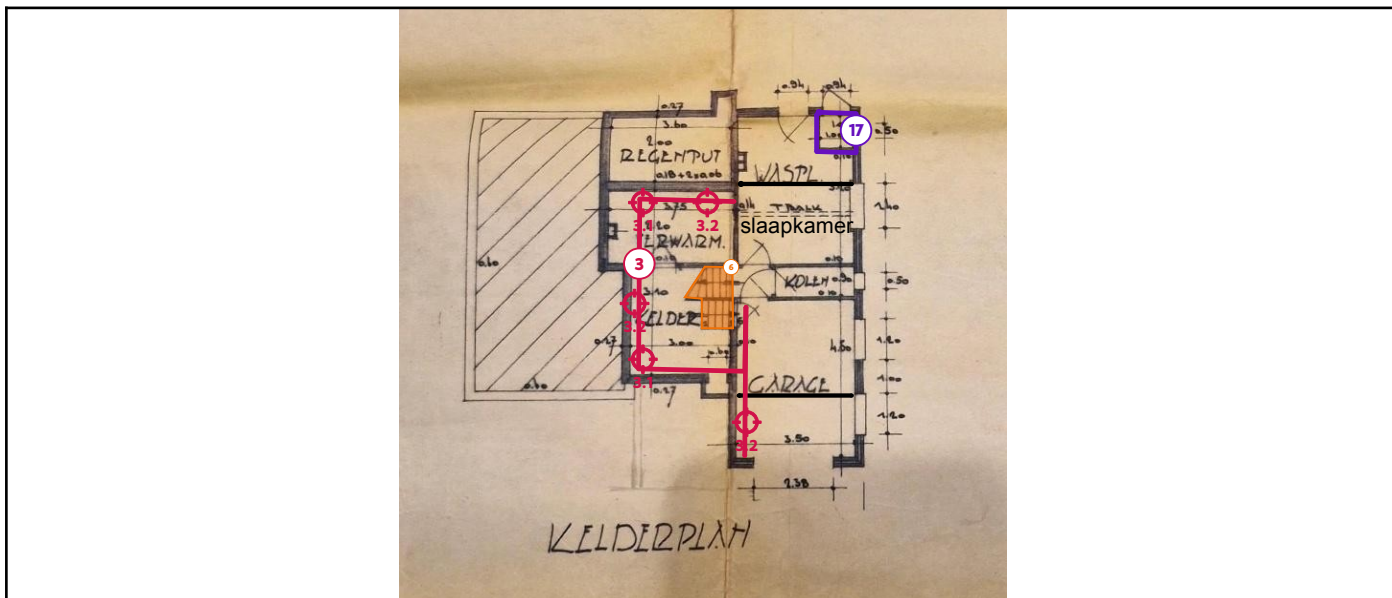
Plan 1.2: Plan van de kelder en het gelijkvloers

Beschrijving	Type	Actie
3. Leidingisolatie (gips) in de kelder	Asbestmateriaal	Dringend verwijderen
3.1 Code: 0098737AG	Mengmonster	-
3.2 Code: 0098738AG	Mengmonster	-
6. Trapneuzen in bitumen	Asbestmateriaal	Verwijderen
17. Tegellijm wandtegels toilet	Advies	-

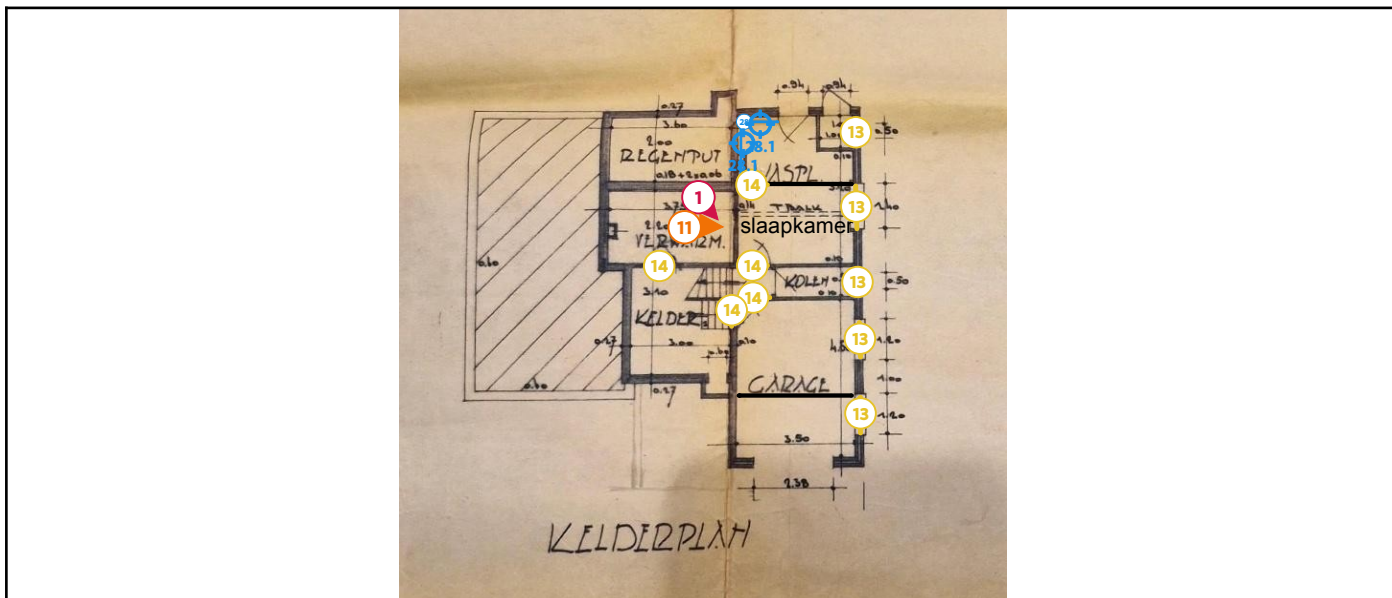
Plan 1.3: Plan van de kelder en het gelijkvloers

Beschrijving	Type	Actie
1. Kachelkoord	Asbestmateriaal	Dringend verwijderen
11. Pakking CV-ketel	Asbestmateriaal	Verwijderen
13. Vensterbank type massal in de kelder	Asbestmateriaal	Zorgvuldig beheren
14. Dorpels type massal	Asbestmateriaal	Zorgvuldig beheren
28. Tegellijm wandtegels wasplaats	Geen asbest	-
28.1 Code: 6020313845	Mengmonster	-

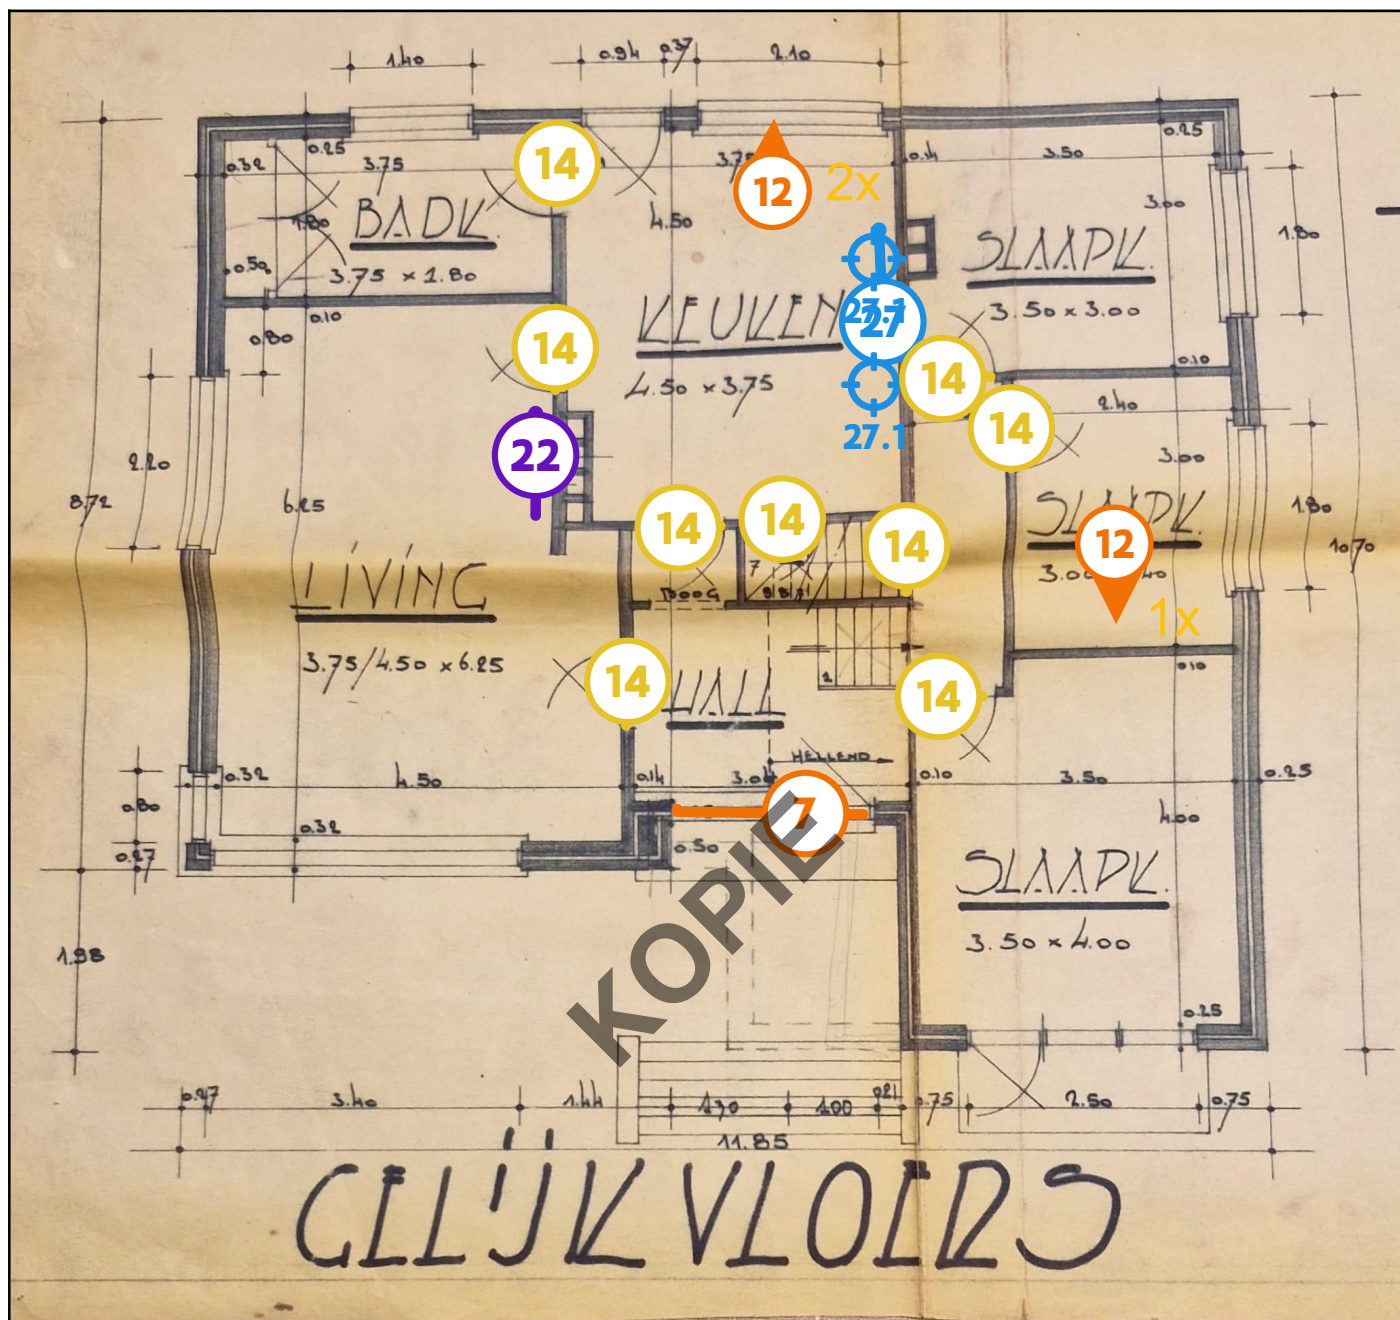
Plan 1.8: Plan van het gelijkvloers en de eerste verdieping

Beschrijving	Type	Actie
7. Kit aan de ramen	Asbestmateriaal	Verwijderen
12. Antidreun folie spoelbakken keuken	Asbestmateriaal	Verwijderen
14. Dorpels type massal	Asbestmateriaal	Zorgvuldig beheren

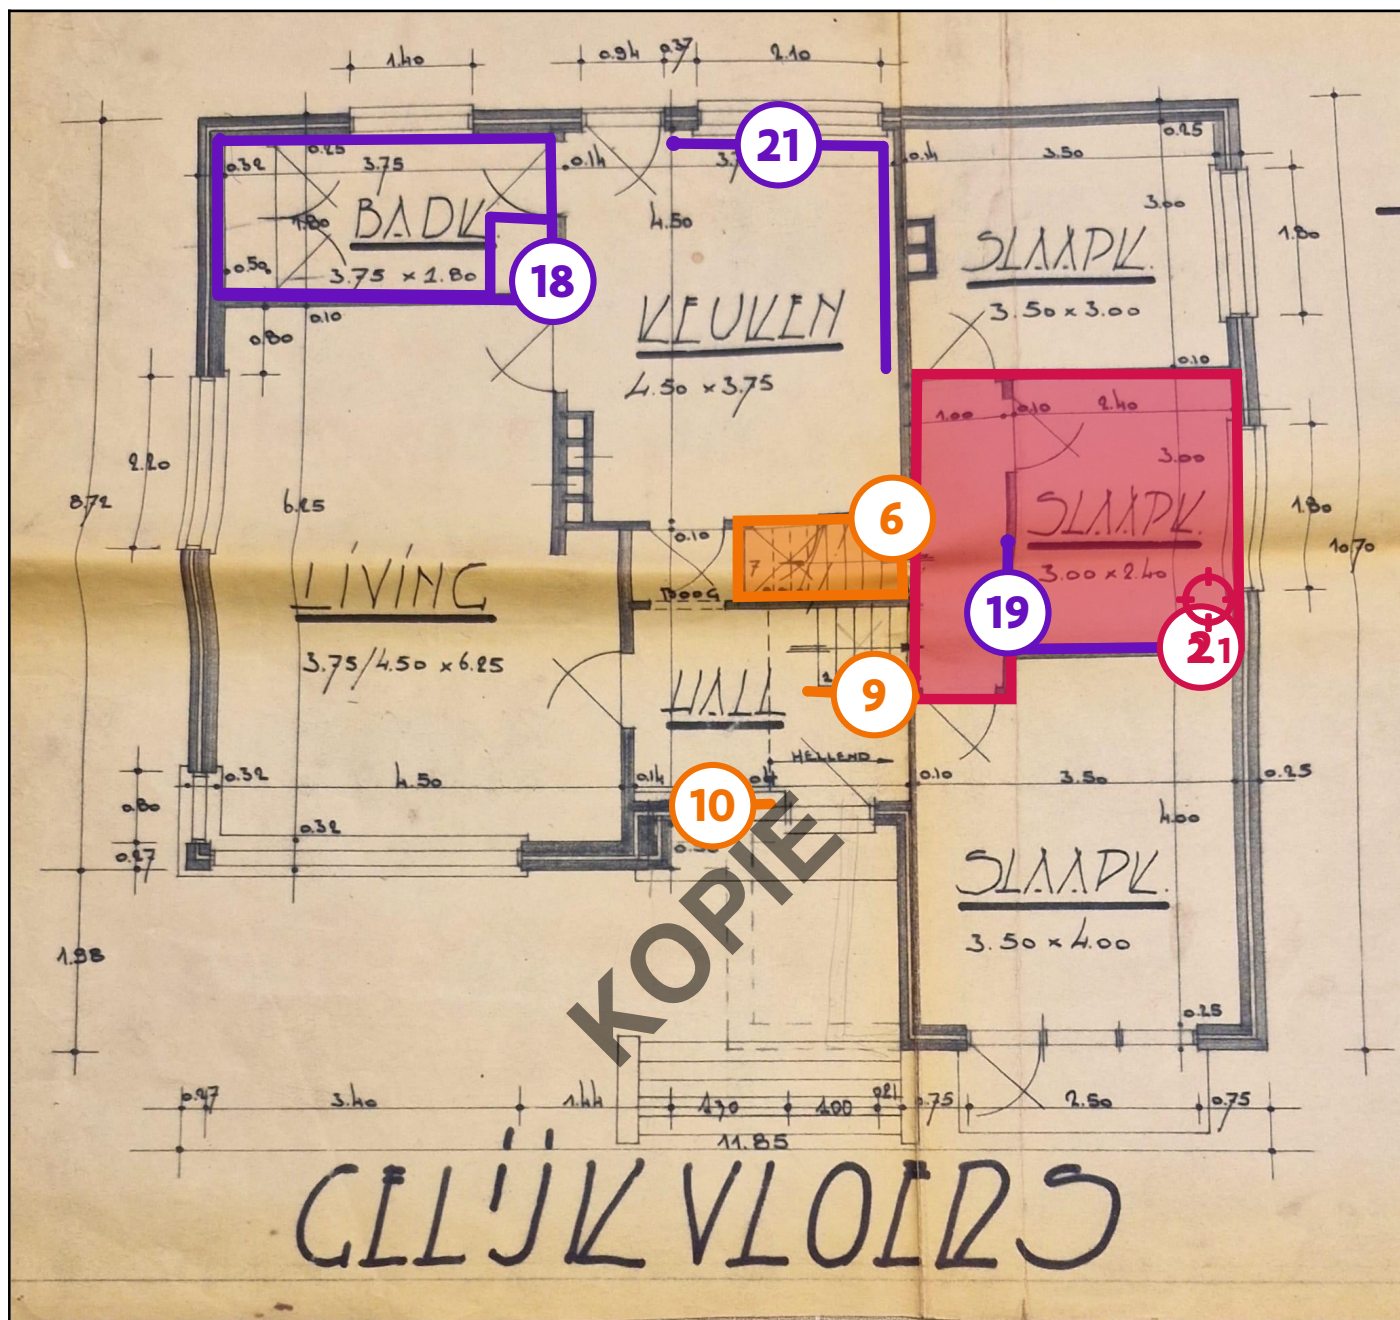
Plan 1.9: Plan van het gelijkvloers en de eerste verdieping

Beschrijving	Type	Actie
2. Vinylvloer hal en slaapkamer	Asbestmateriaal	Dringend verwijderen
2.1 Code: 6020313852	Puntmonster	-
6. Trapneuzen in bitumen	Asbestmateriaal	Verwijderen

9. Trapleuning in bitumen	Asbestmateriaal	Verwijderen
10. Glasal deurpaneel	Asbestmateriaal	Verwijderen
18. Tegellijm wandtegels badkamer	Advies	-
19. Tegellijm wandtegelsn (slaapkamer - keuken)	Advies	-
21. Tegellijm wandtegels keuken	Advies	-

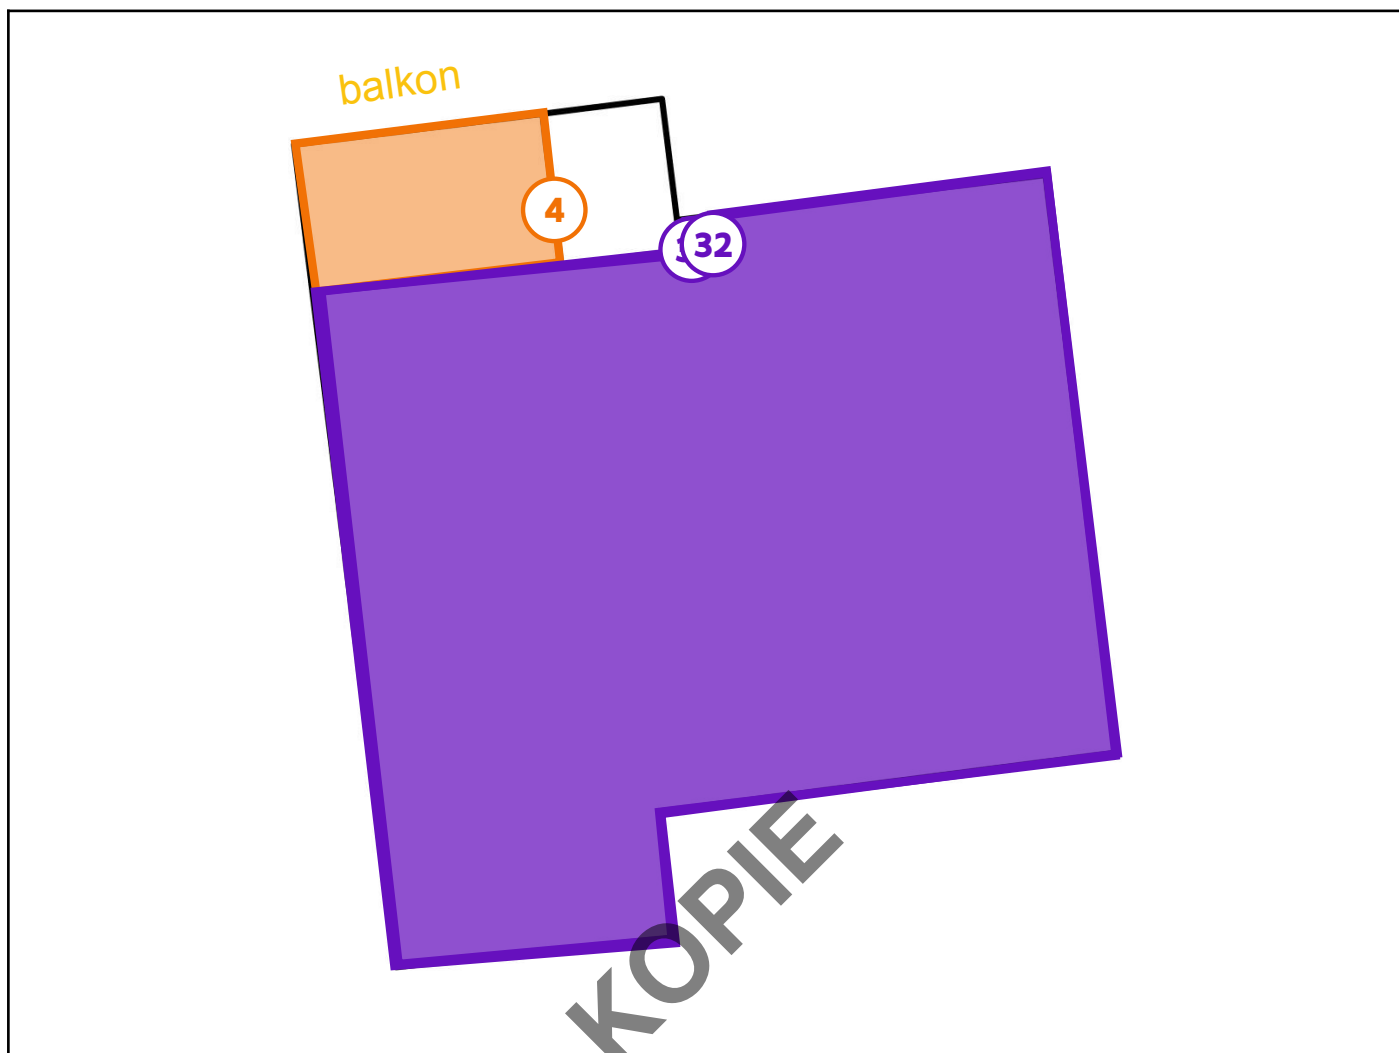
Plan 1.14: Plan van het dak

Beschrijving	Type	Actie
4. Roofing	Asbestmateriaal	Verwijderen
31. Onderdak	Overige ruimte of materiaal	-
32. Dakbedekking bestaande uit pannen (niet verdacht)	Overige ruimte of materiaal	-

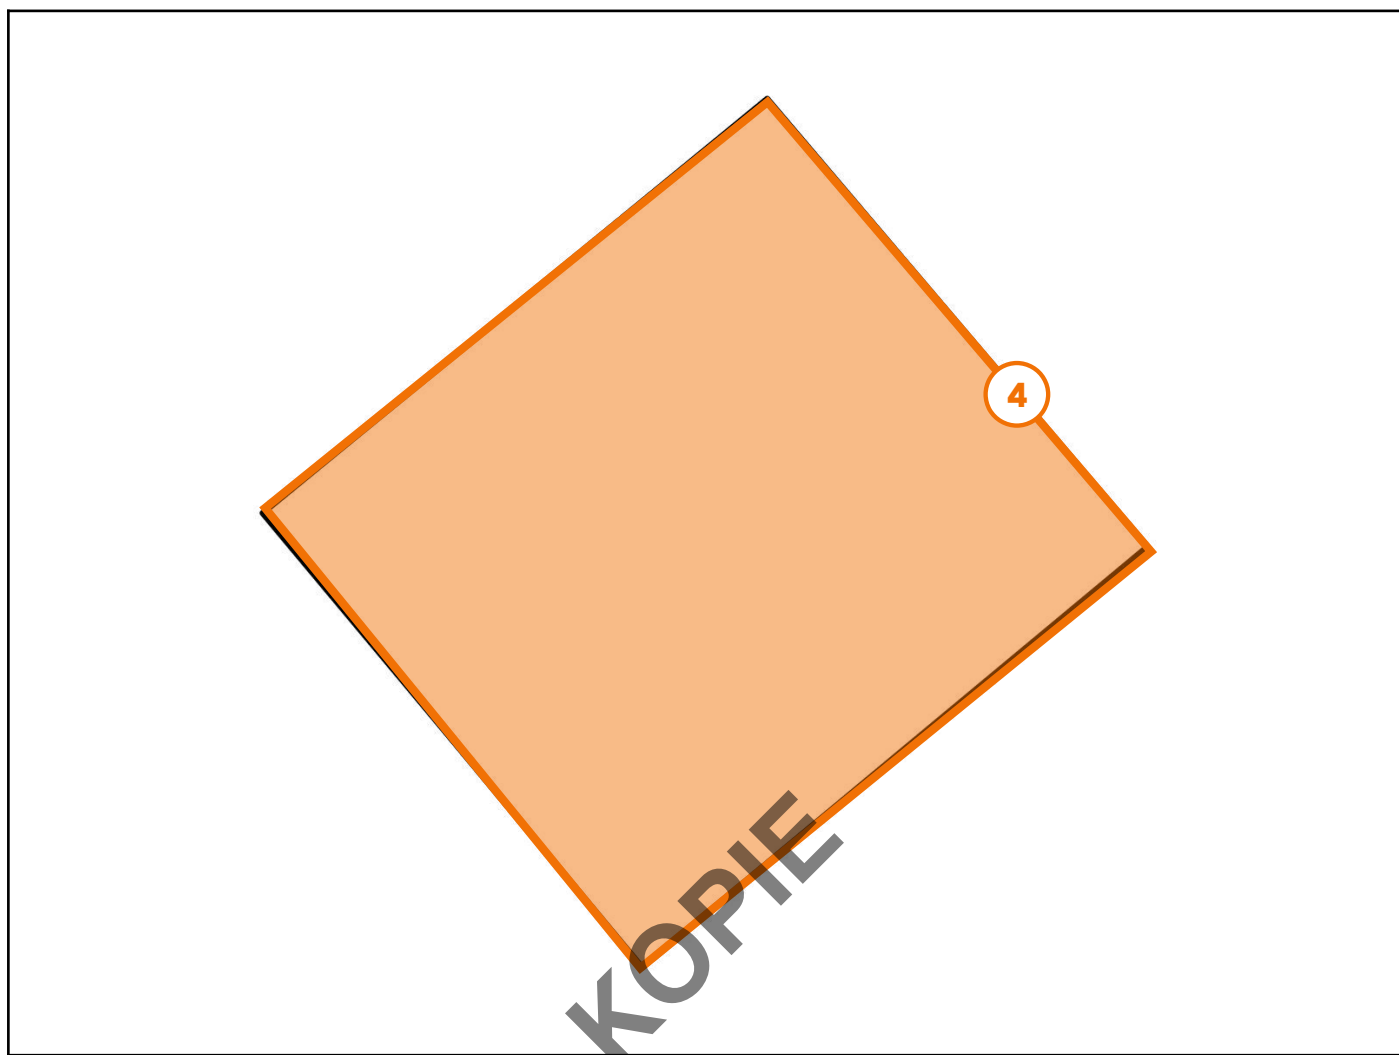
Plan 2.1: Plan van het tuinhuis

Beschrijving	Type	Actie
4. Roofing	Asbestmateriaal	Verwijderen

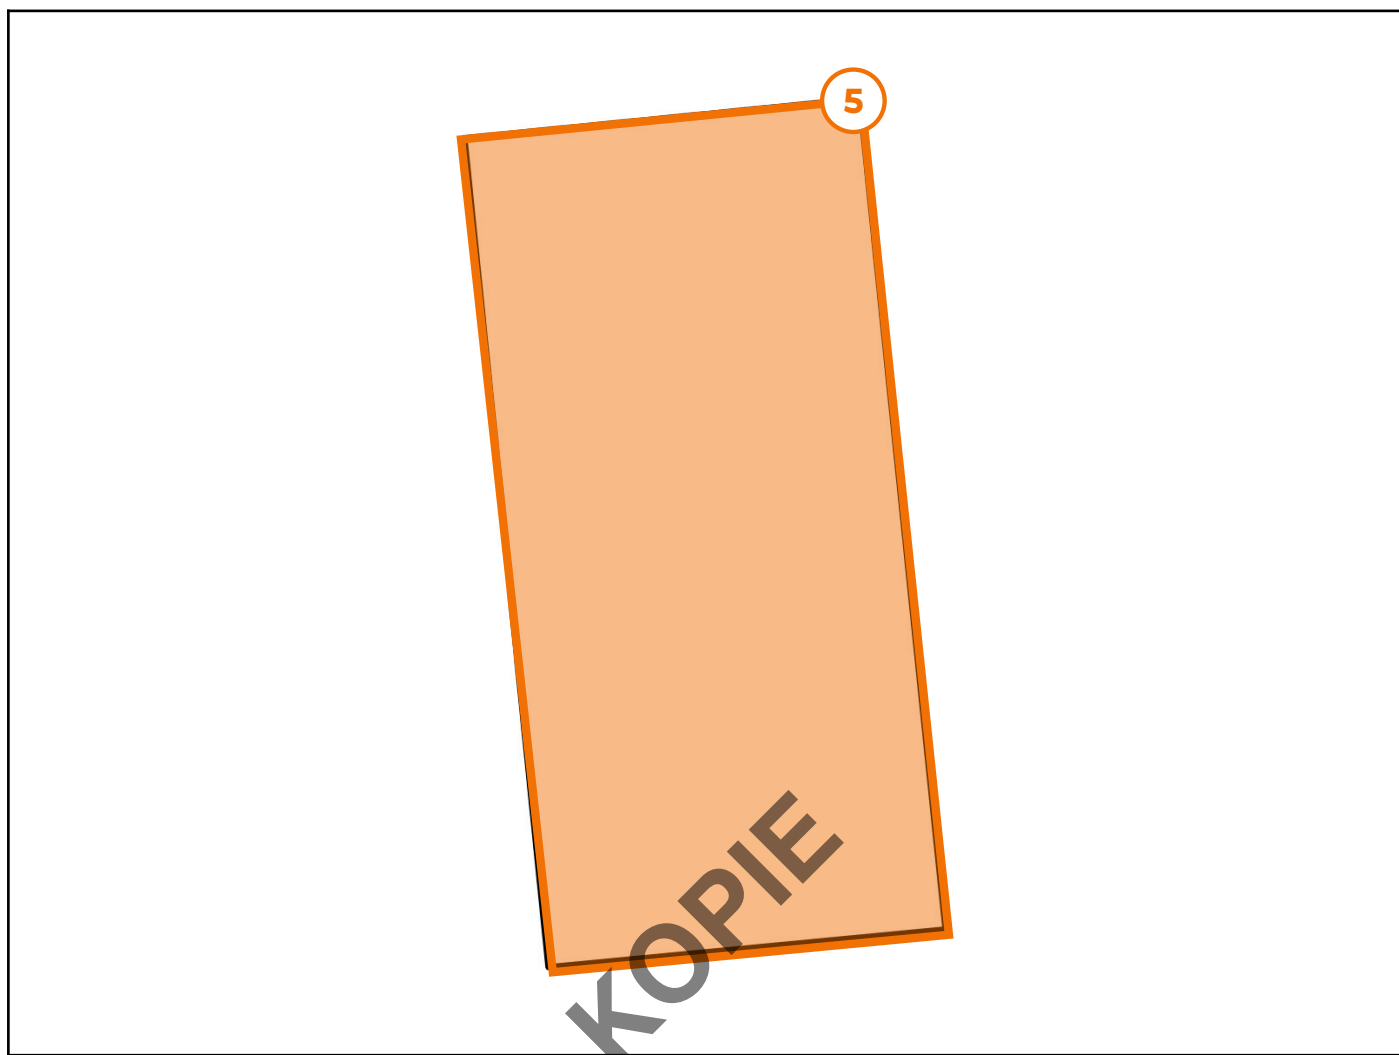
Plan 3.1: Plan van de garage

Beschrijving	Type	Actie
5. Dak bestaande uit bitumineuze shingles	Asbestmateriaal	Verwijderen

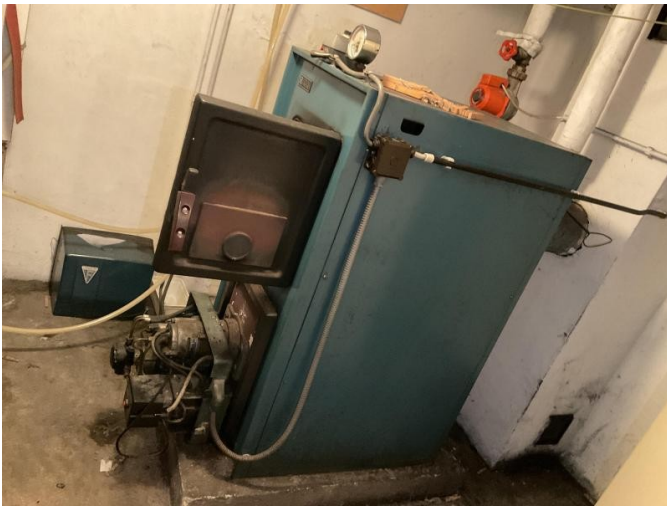
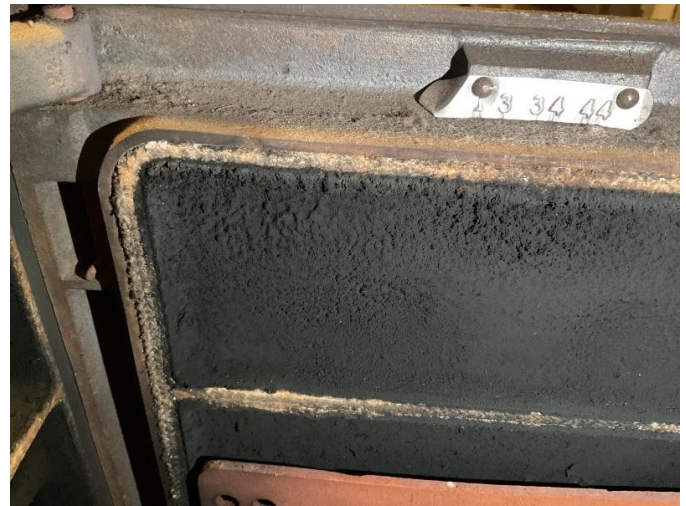
Dringend verwijderen

Beschrijving	Kachelkoord
Omgeving	Binnen
Primaire drager	HVAC infrastructuur en uitrusting
Asbestmateriaal	Koord, lint, band, strip
Bindmiddel van asbestmateriaal	Weinig of geen bindmiddel (textiel, bevloking, ...)
Gebondenheid op basis van bindmiddel	Niet-hechtgebonden
Hoeveelheid (lengte - omtrek - aantal)	<ul style="list-style-type: none">• 1,00 m - 1,00 cm - 1 stuk
Totale oppervlakte	0,01 m ²
Eenvoudig bereikbaar	Ja
Bevestigingswijze	<ul style="list-style-type: none">• Verlijmd, ingegoten, versmeerd
Identificatiemethode	De asbestdeskundige beoordeelt het materiaal als asbesthoudend, en dit zonder monsternamen.
Destructieve handeling voor identificatie	Nee

- Verwijder dit asbestmateriaal zo snel mogelijk. Volg de toestand goed op.
- Voer bijkomende staalname(s) uit.

- Eenvoudige handelingen: mag via doe-het-zelf of door werknemer(s) met opleidingsattest eenvoudige handelingen
Deze toepassing kan door een aannemer die over een opleidingsattest eenvoudige handelingen beschikt of door een particulier (doe-het-zelf), verwijderd worden indien er geen verhoogd risico op vrijgave van asbestvezels (max. concentratie 0,01 vezels/cm³ - CODEX Art. VI.3-54) ontstaat en de toepassing voorafgaand wordt gefixeerd/bevochtigd; de individuele elementen zonder machinale werktuigen (boormachine, slijpschijf, hogedrukreiniger,...) en zonder breken of gooien een voor een losgemaakt worden; en ten slotte dubbel en luchtdicht verpakt weggevoerd worden naar een geregistreerd asbestinzamelaar of via een erkende asbestverwijderaar. (In het recyclagepark kan je niet terecht met niet-hechtgebonden asbest)
