Asbestinventarisatetest

Kerkhovensesteenweg 569, 2490 Balen

Attestnummer : 20260317-000520.000

Uitgegeven op : 17.03.2026

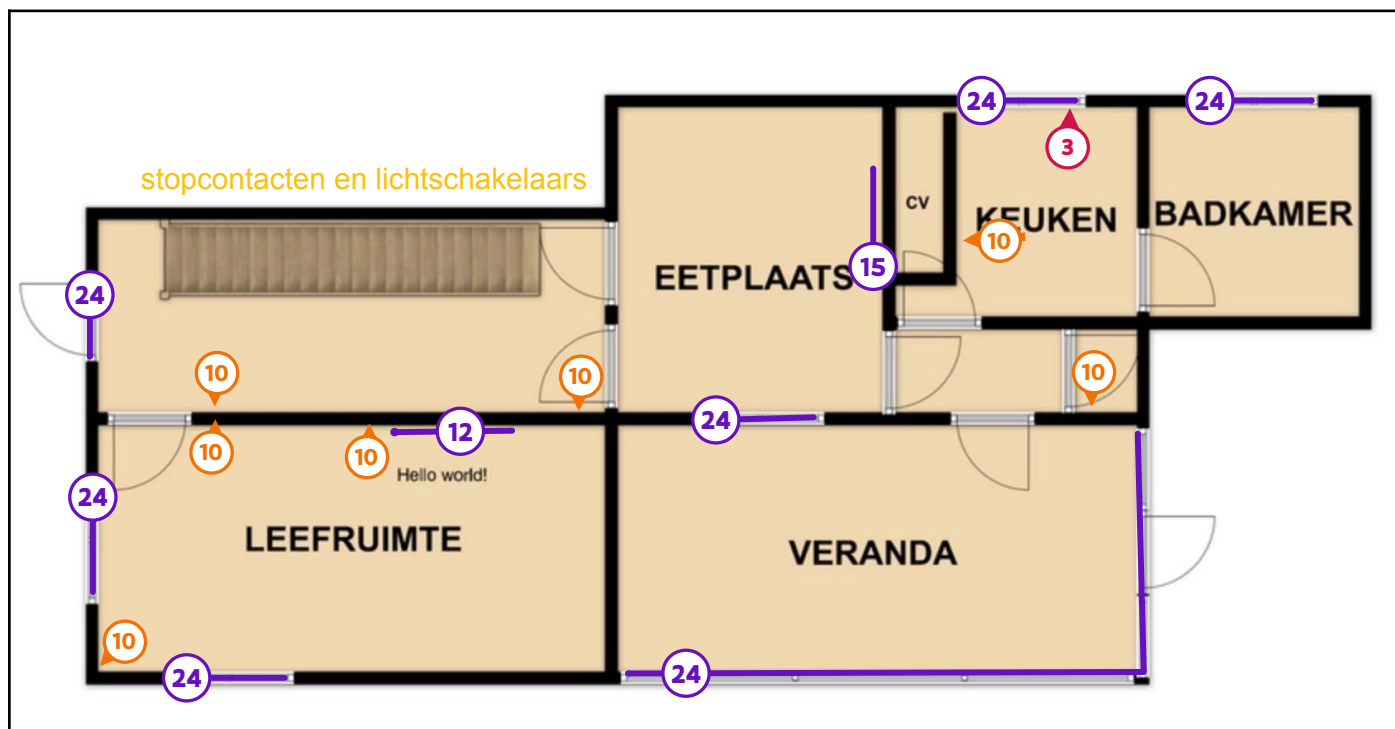
Plan 1.4: Plan van het gelijkvloers

| Beschrijving | Type | Actie |
|---|---|---|
| 3. Antidreun folie spoelbak keuken | Asbestmateriaal | Dringend verwijderen |
| 10. Bakeliet schakelaars/stopcontacten en stoppenkast | Asbestmateriaal | Verwijderen |

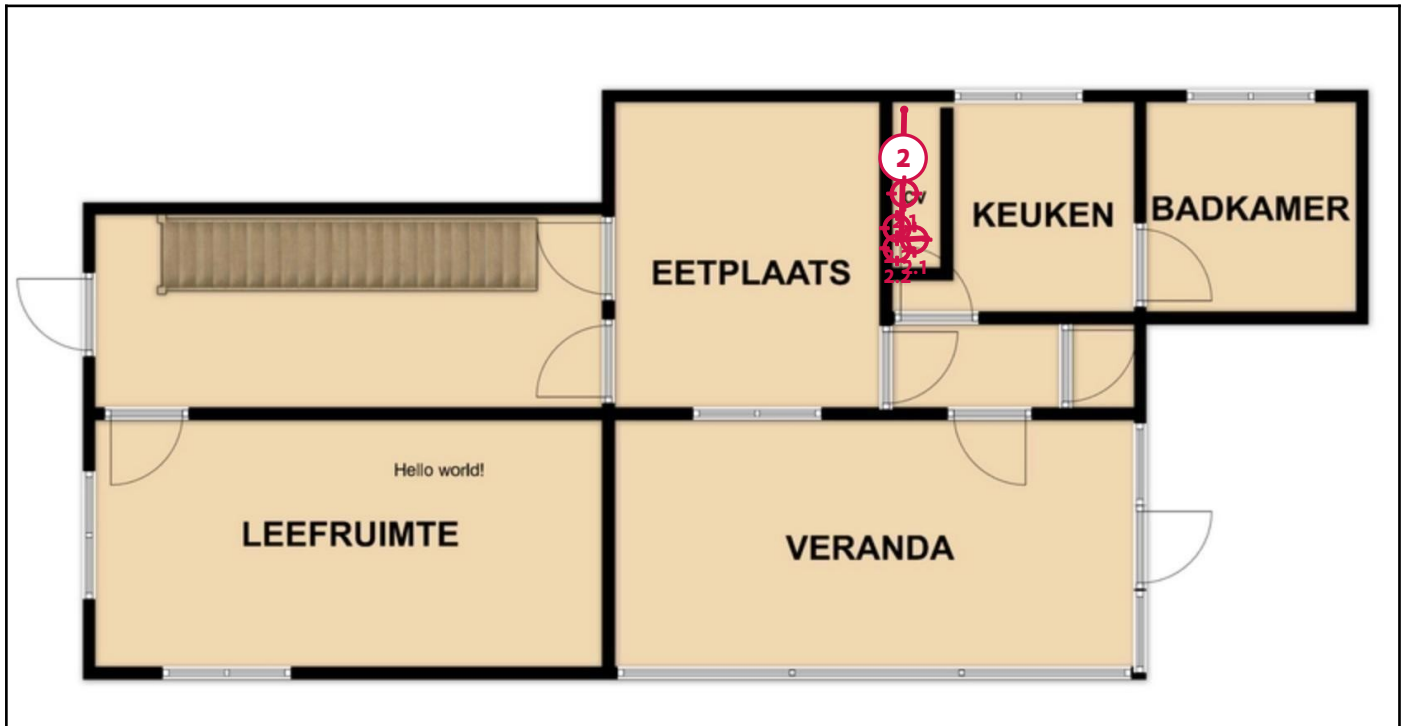
Plan 1.6: Plan van het gelijkvloers

| Beschrijving | Type | Actie |
|--|---|---|
| 2. Leidingisolatie (gips) gelijkvloers | Asbestmateriaal | Dringend verwijderen |

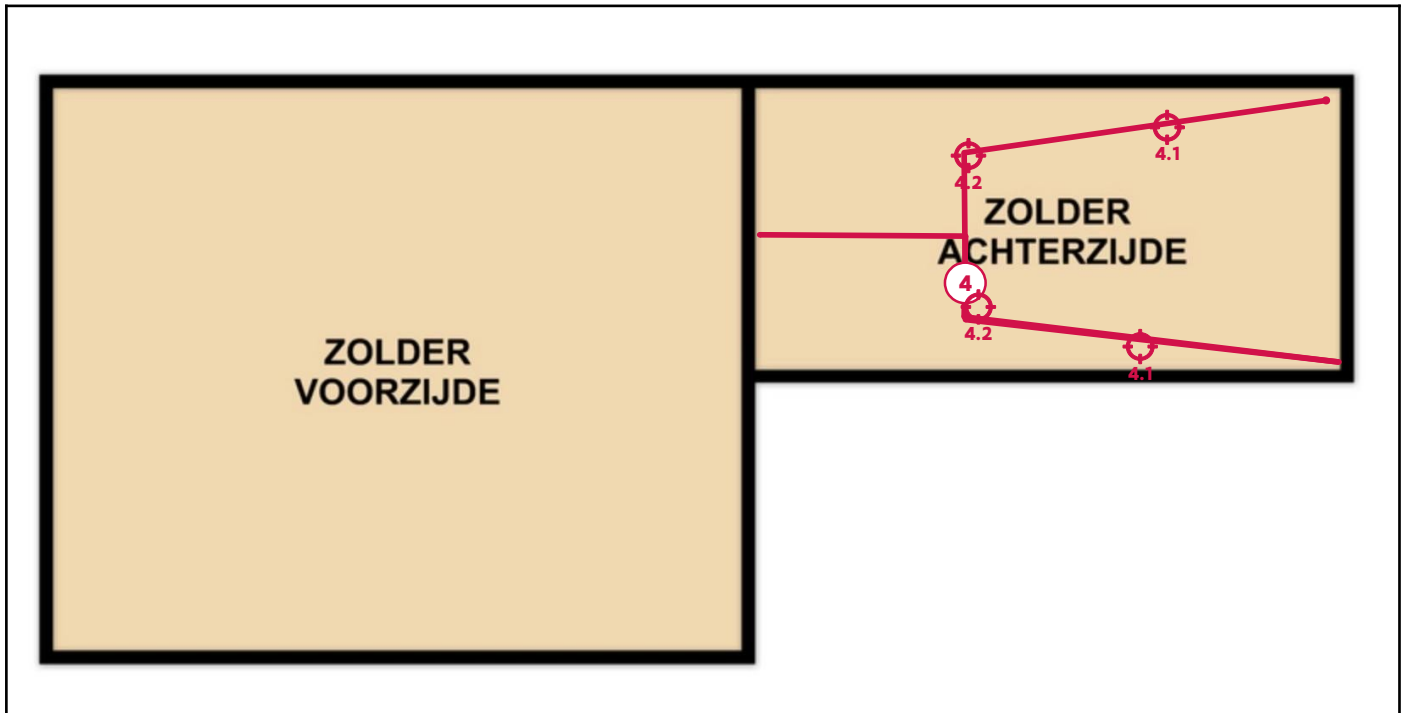
Plan 1.12: Plan van de zolderruimte

| Beschrijving | Type | Actie |
|--|---|---|
| 4. Leidingisolatie (gips) zolderruimte | Asbestmateriaal | Dringend verwijderen |

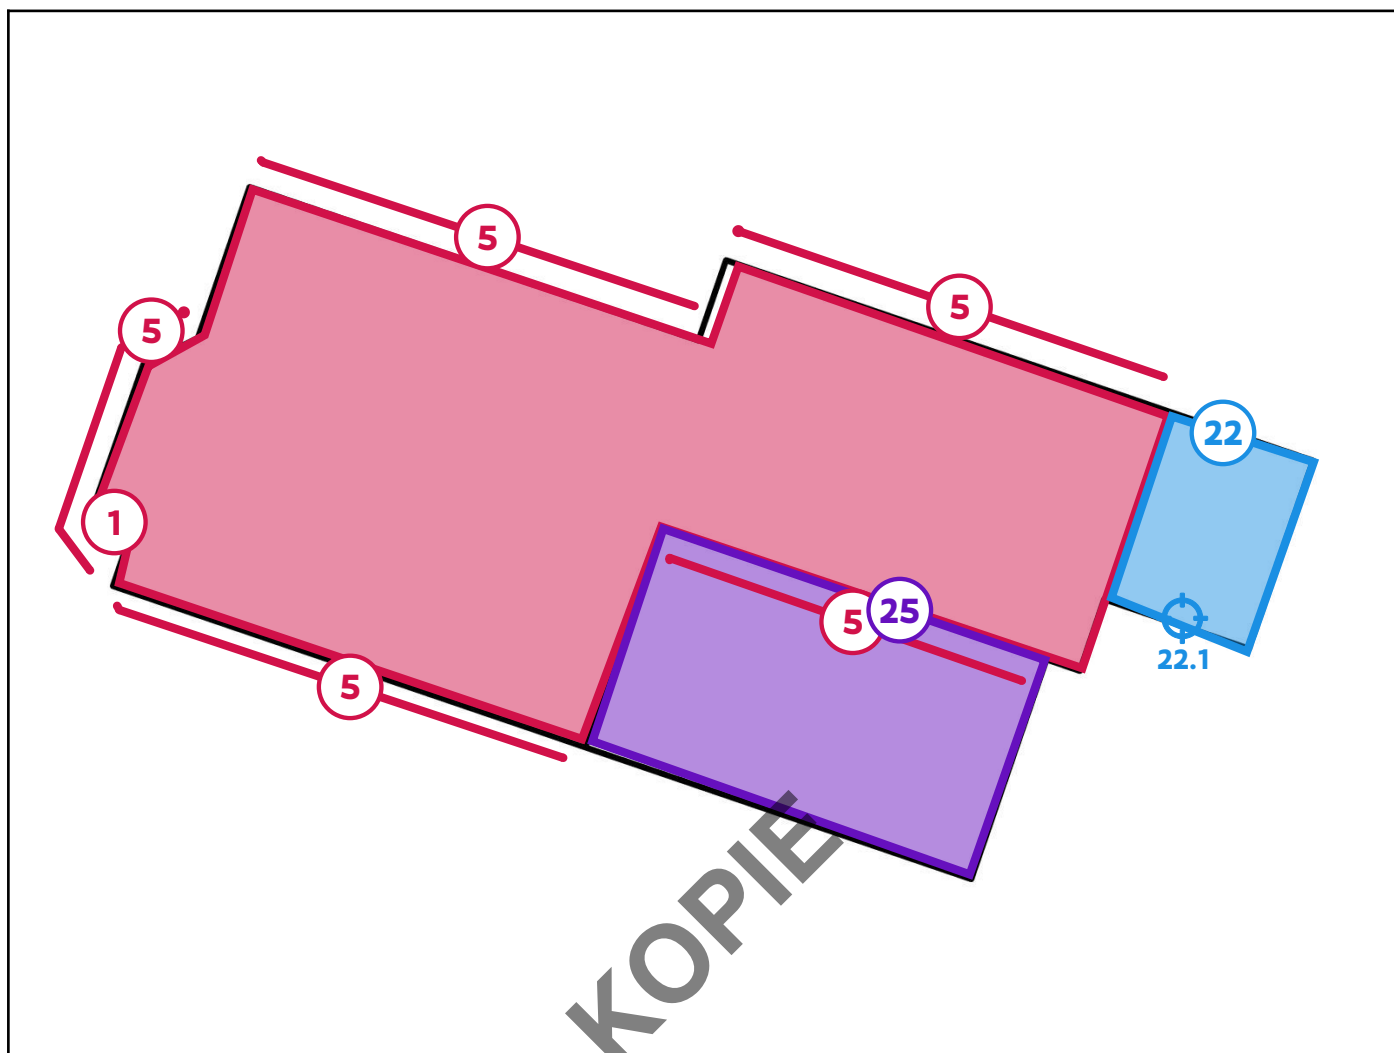
Plan 1.13: Plan van het dak

| Beschrijving | Type | Actie |
|--|---|---|
| 1. Dak bestaande uit leien | Asbestmateriaal | Dringend verwijderen |
| 5. Mos/sediment in de dakgoot | Asbestmateriaal | Dringend verwijderen |

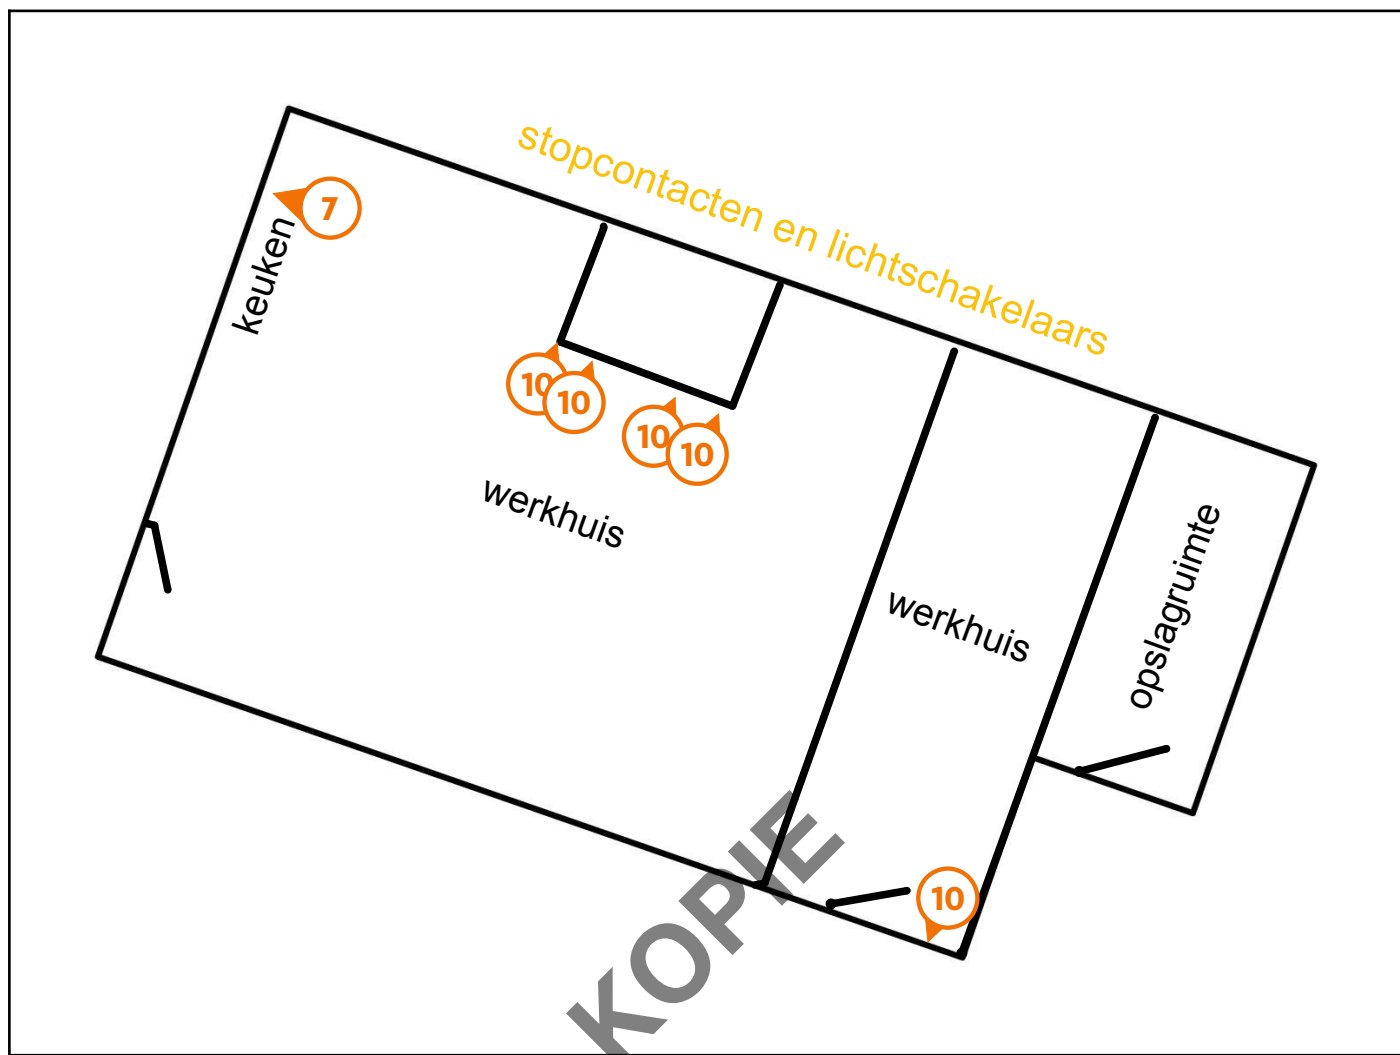
Plan 2.1: Plan van het werkhuis - binnenzijde

| Beschrijving | Type | Actie |
|---|---|---|
| 7. Coating spoelbak | Asbestmateriaal | Verwijderen |
| 10. Bakeliet schakelaars/stopcontacten en stoppenkast | Asbestmateriaal | Verwijderen |

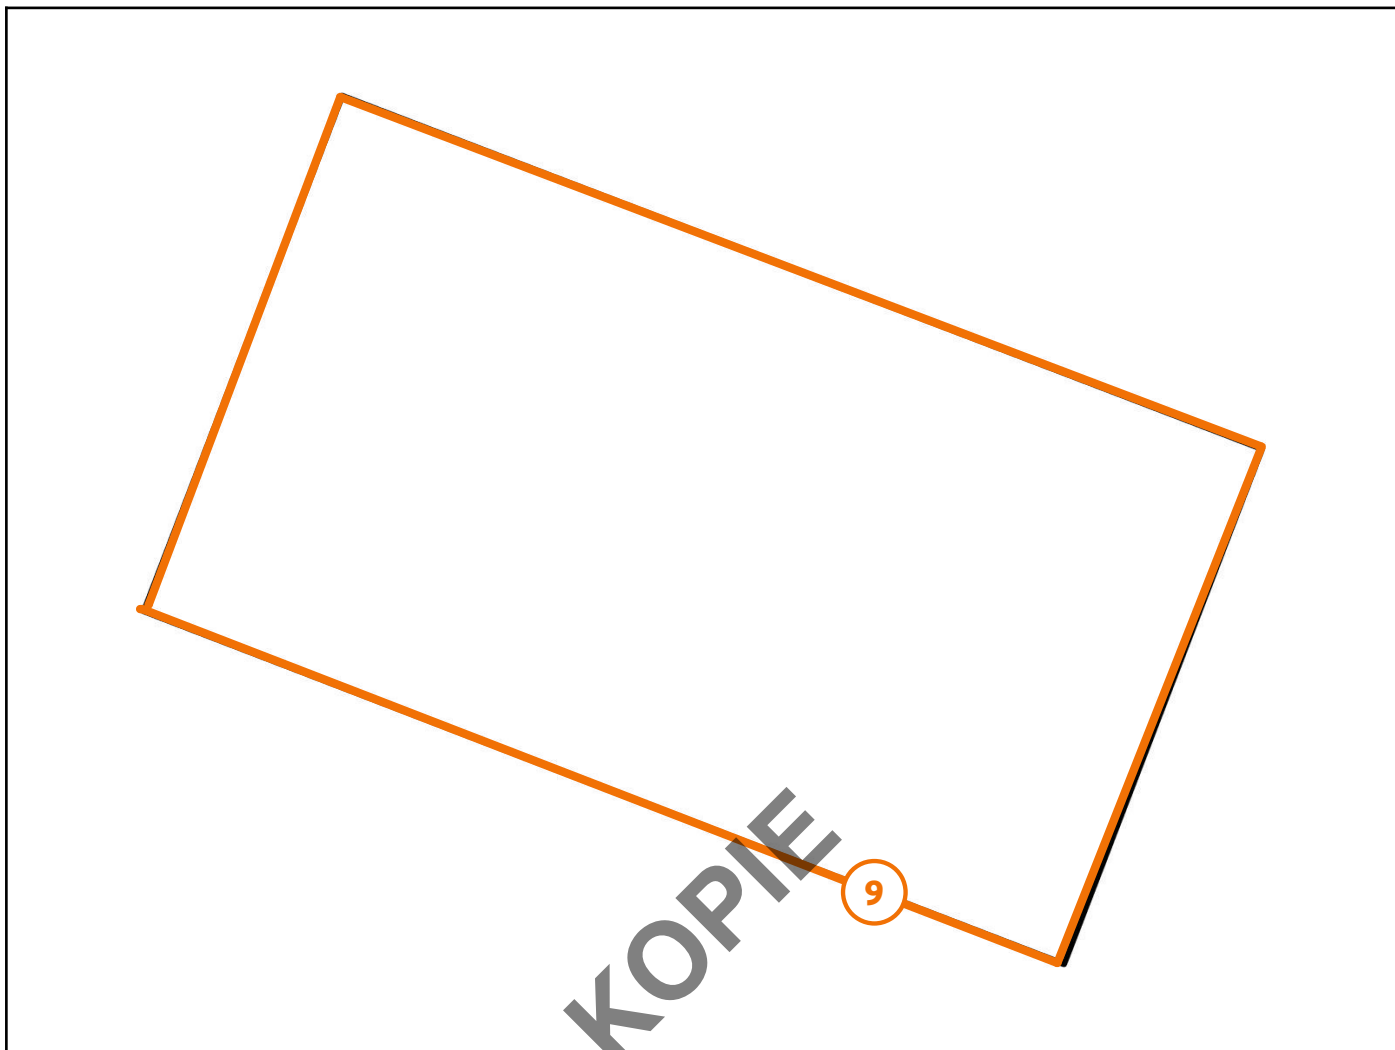
Plan 3.1: Plan van de serre

| Beschrijving | Type | Actie |
|---|---|---|
| 9. Stopverf - serre | Asbestmateriaal | Verwijderen |

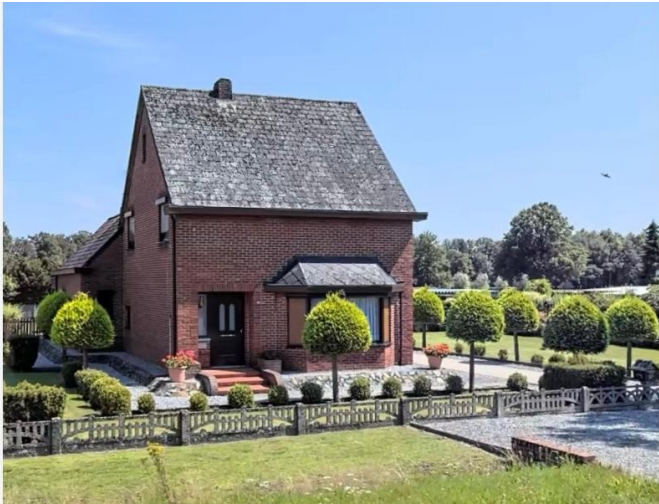
| Fiche 1: Dak bestaande uit leien..... | 30 |

Het asbestmateriaal valt onder de mijlpaal van 2034.

Dringend verwijderen

- Eenvoudige handelingen: mag via doe-het-zelf of door werknemer(s) met opleidingsattest eenvoudige handelingen
Deze toepassing kan door een aannemer die over een opleidingsattest eenvoudige handelingen beschikt of door een particulier (doe-het-zelf), verwijderd worden indien er geen verhoogd risico op vrijgave van asbestvezels (max. concentratie 0,01 vezels/cm³ - CODEX Art. VI.3-54) ontstaat en de toepassing voorafgaand wordt gefixeerd/bevochtigd; de individuele elementen zonder machinale werktuigen (boormachine, slijpschijf, hogedrukreiniger,...) en zonder breken of gooien een voor een losgemaakt worden; en ten slotte dubbel en luchtdicht verpakt weggevoerd worden naar een erkend afvalpunt (recyclagepark).

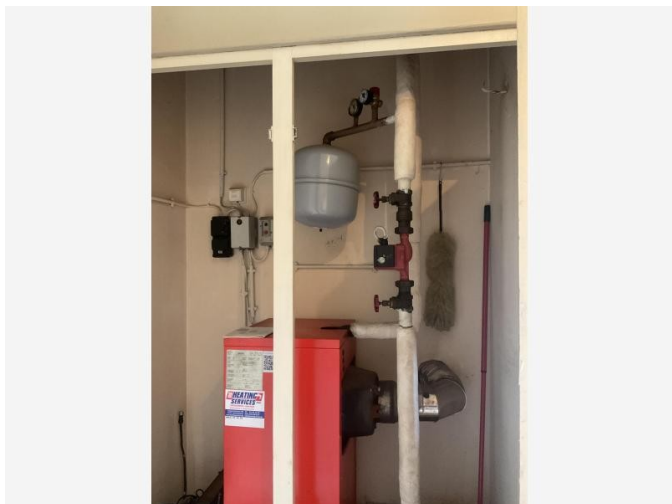
| Fiche 2: Leidingisolatie (gips) gelijkvloers..... | 33 |

| Opmerking | <p>De hoeveelheid is een zo nauwkeurig mogelijke opmeting. Hieraan kunnen evenwel geen rechten worden ontleend. Rechte stukken en bochten worden waar mogelijk apart bemonsterd.</p> <p>3,5 meter is van de rechte stukken en de bochten samen</p> <p>staal id</p> <p>9289670 rechte stukken</p> <p>9289671 de bochten</p> |

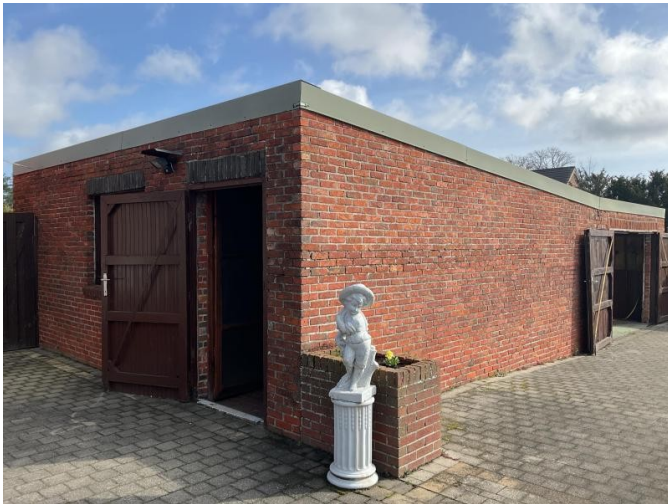
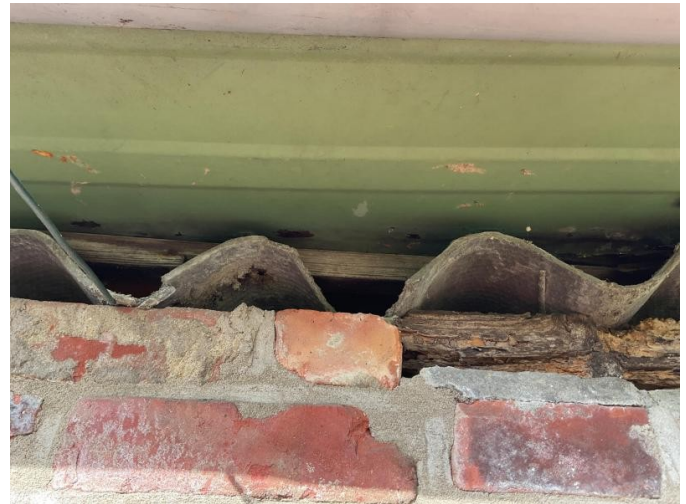
Fiche 8: Dak bestaande uit golfplaten onder het staalplaten dak

Asbestmateriaal

| Opmerking | <p>De hoeveelheid is een zo nauwkeurig mogelijke opmeting. Hieraan kunnen evenwel geen rechten worden ontleend.</p> <p>De golplaten liggen onder de staalplaten en grenzen niet aan binnen</p> |

- Eenvoudige handelingen: mag via doe-het-zelf of door werknemer(s) met opleidingsattest eenvoudige handelingen
Deze toepassing kan door een aannemer die over een opleidingsattest eenvoudige handelingen beschikt of door een particulier (doe-het-zelf), verwijderd worden indien er geen verhoogd risico op vrijgave van asbestvezels (max. concentratie 0,01 vezels/cm³ - CODEX Art. VI.3-54) ontstaat en de toepassing voorafgaand wordt gefixeerd/bevochtigd; de individuele elementen zonder machinale werktuigen (boormachine, slijpschijf, hogedrukreiniger,...) en zonder breken of gooien een voor een losgemaakt worden; en ten slotte dubbel en luchtdicht verpakt weggevoerd worden naar een erkend afvalpunt (recyclagepark).

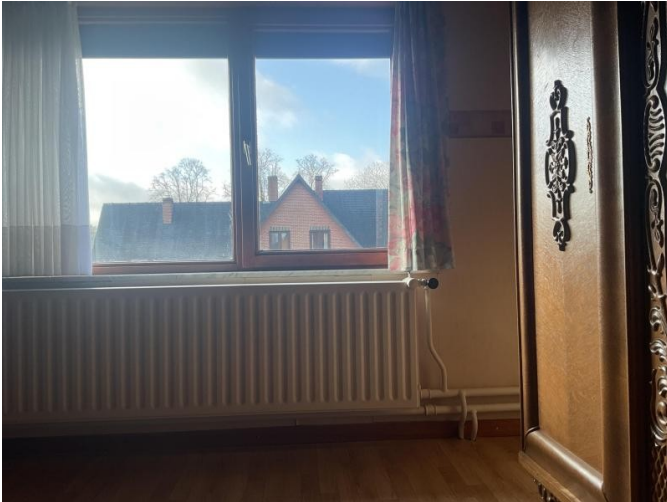
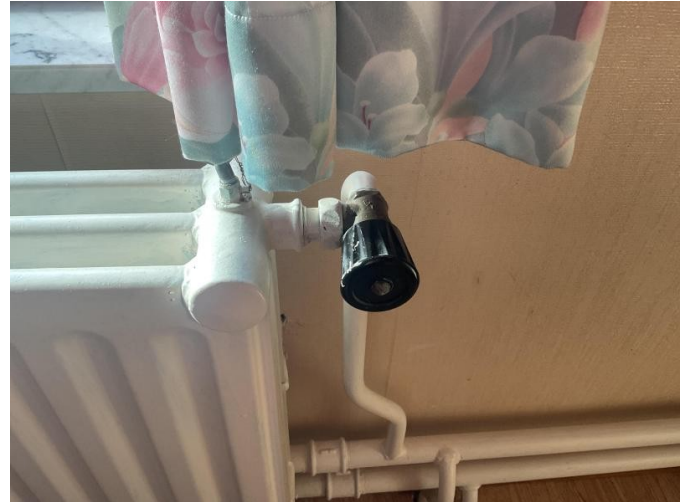
Fiche 10: Bakeliet schakelaars/stopcontacten en stoppenkast

Asbestmateriaal

| Identificatiemethode | <p>De asbestdeskundige beoordeelt het materiaal als asbestverdacht en dus asbesthoudend, en dit zonder monstername.</p> <p>Motivatie: De monstername brengt andere schade aan dan schade die inherent is aan de monstername.</p> |

- Eenvoudige handelingen: mag via doe-het-zelf of door werknemer(s) met opleidingsattest eenvoudige handelingen
Deze toepassing kan door een aannemer die over een opleidingsattest eenvoudige handelingen beschikt of door een particulier (doe-het-zelf), verwijderd worden indien er geen verhoogd risico op vrijgave van asbestvezels (max. concentratie 0,01 vezels/cm³ - CODEX Art. VI.3-54) ontstaat en de toepassing voorafgaand wordt gefixeerd/bevochtigd; de individuele elementen zonder machinale werktuigen (boormachine, slijpschijf, hogedrukreiniger,...) en zonder breken of gooien een voor een losgemaakt worden; en ten slotte dubbel en luchtdicht verpakt weggevoerd worden naar een erkend afvalpunt (recyclagepark).
