Asbestinventarisatetest

Nieuwstraat 1/3, 3910 Pelt

Attestnummer : 20260407-000092.000

Uitgegeven op : 07.04.2026

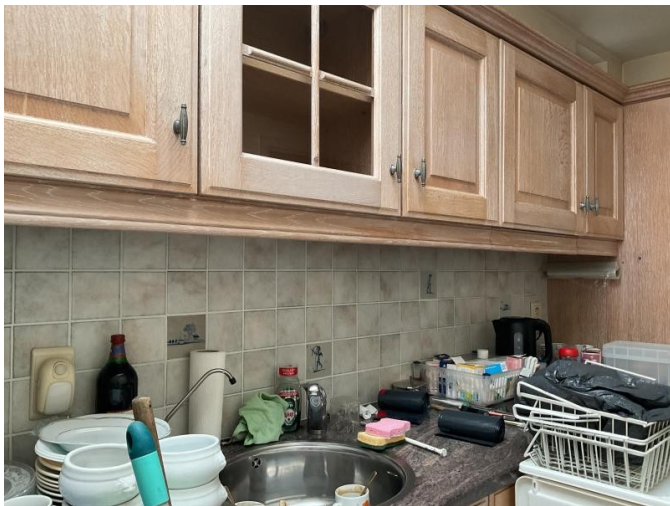
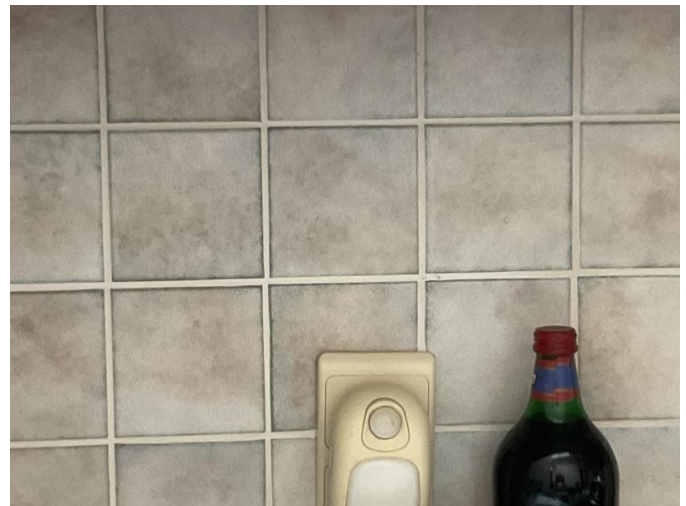
Informatie over een materiaal dat de asbestdeskundige niet kan waarnemen of vaststellen

De wandtegels zijn afgewerkt met intacte tegels zonder zichtbare beschadigingen. Inspectie van de onderliggende lijmlaag is niet mogelijk zonder uitbreiding naar een destructief onderzoek.

Bij renovatie bijkomend onderzoek en staalname sterk aan te raden.

Asbesthoudende tegellijmen verwijderingsmethode: in een hermetische zone, door een erkend asbestverwijderaar

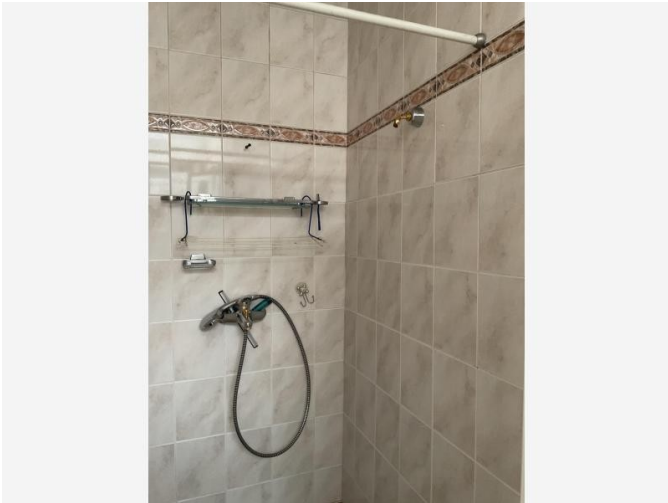
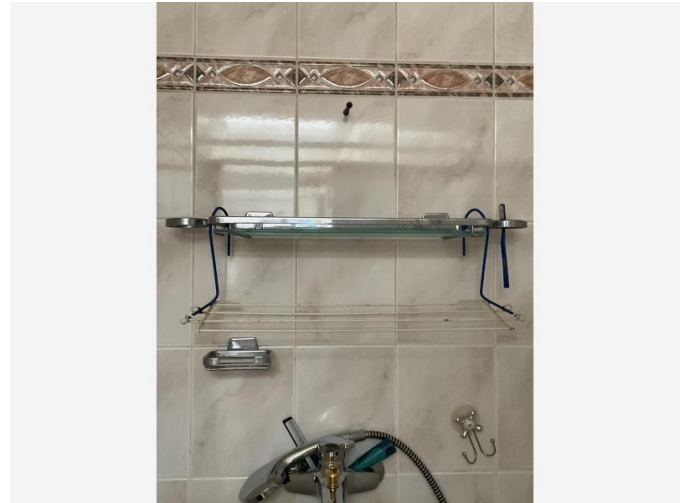
Informatie over een materiaal dat de asbestdeskundige niet kan waarnemen of vaststellen

De wandtegels zijn afgewerkt met intacte tegels zonder zichtbare beschadigingen. Inspectie van de onderliggende lijmlaag is niet mogelijk zonder uitbreiding naar een destructief onderzoek.

Bij renovatie bijkomend onderzoek en staalname sterk aan te raden.

Asbesthoudende tegellijmen verwijderingsmethode: in een hermetische zone, door een erkend asbestverwijderaar

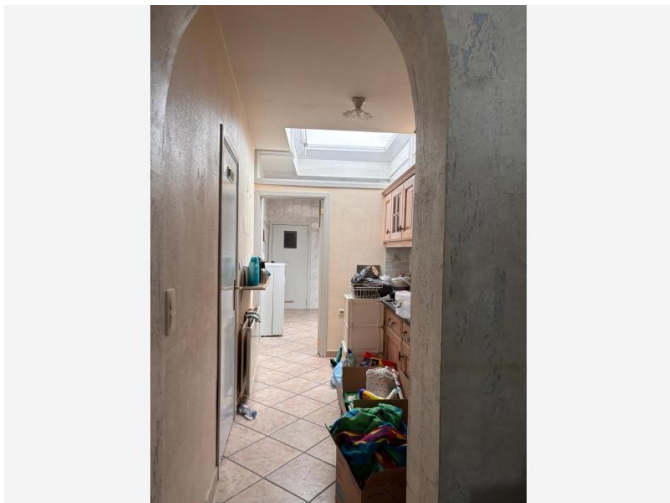
Informatie over een materiaal dat de asbestdeskundige niet kan waarnemen of vaststellen

Het is steeds onbekend of er nog een onderliggende asbesthoudende vloeren, tegels of lijm aanwezig is.

Identificatiemethode: redelijk vermoeden

Er is een redelijk vermoeden dat er asbestverdachte lijmen en/of vloeren aanwezig zijn.

Let op bij renovatie van de vloeren dat er een mogelijkheid is dat er nog een asbesthoudende vloeren, lijm of resten aanwezig zijn.

Men kan enkel het tegendeel bewijzen door een destructief onderzoek en het uitvoeren van een staalname.

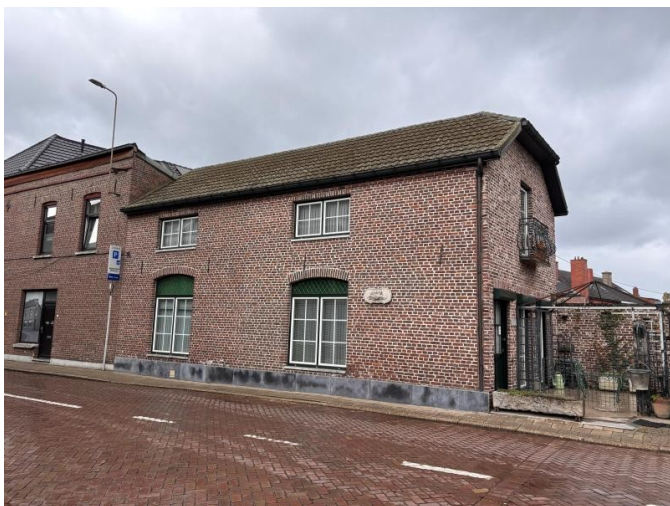
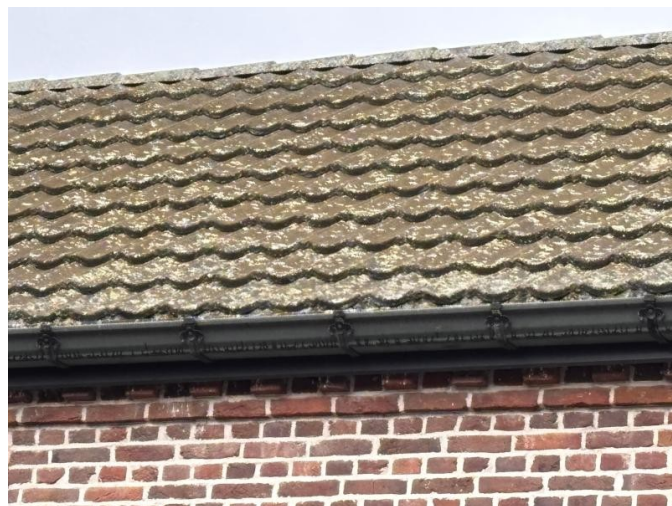
Extra informatie bij een onderzoeksbeperring

Het dak is niet asbestverdacht.

Wat onder het overzetdak zit is niet bekend.

Opdrachtgever verklaard dat er enkel de platen en het unidek onderdak aanwezig is.

In het verleden werden er geen leien of roofing gebruikt (verklaring opdrachtgever)

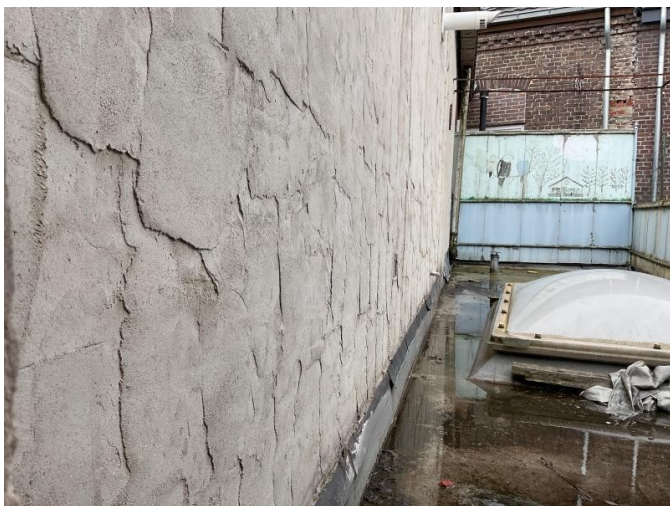
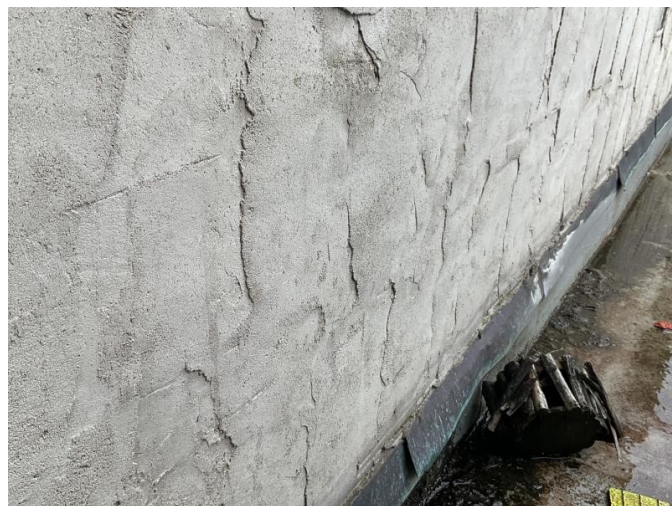
Fiche 6: Crepi gevel

Conclusie

Geen asbest

#	Type	Referentie	Resultaat
6.1	Mengmonster	6020440984	Geen asbest

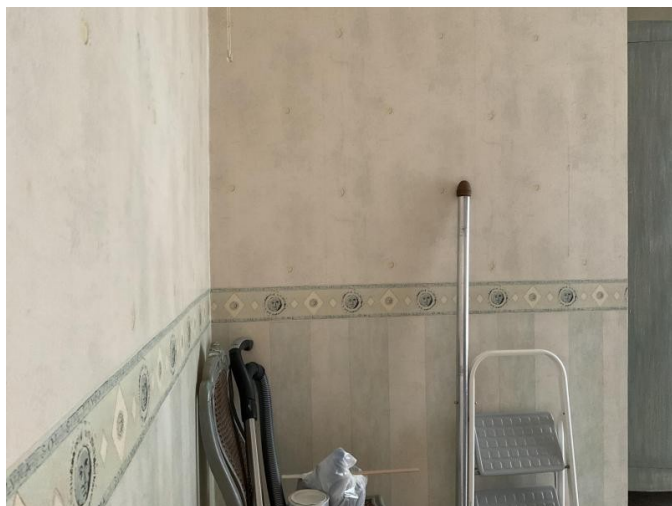
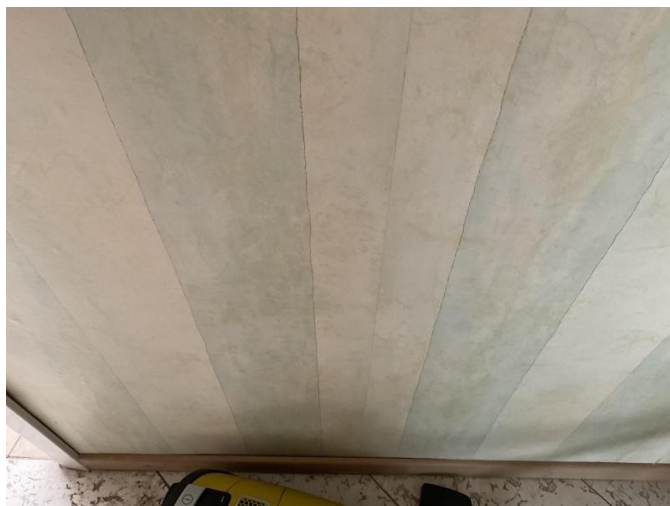
Fiche 7: Pleisterwerk muren kalk

Conclusie

Geen asbest

#	Type	Referentie	Resultaat
7.1	Mengmonster	6020440983	Geen asbest

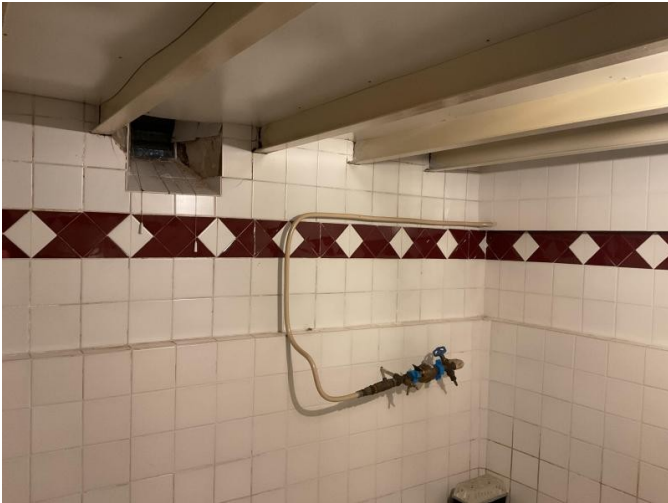
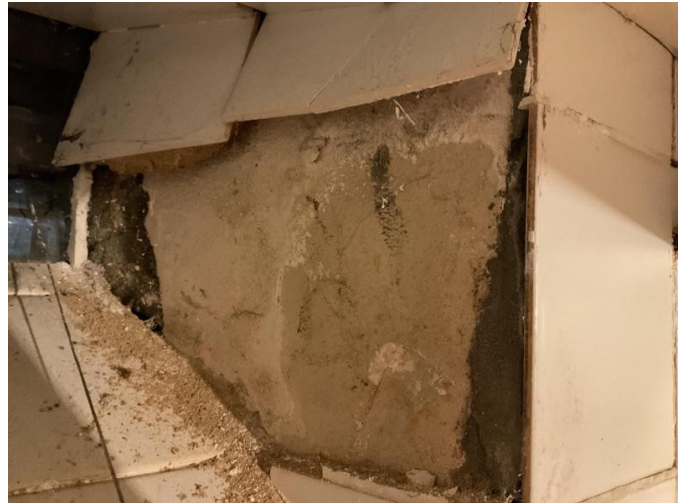
Fiche 8: Tegelijm wandtegels kelder

Conclusie

Geen asbest

#	Type	Referentie	Resultaat
8.1	Mengmonster	6020440982	Geen asbest

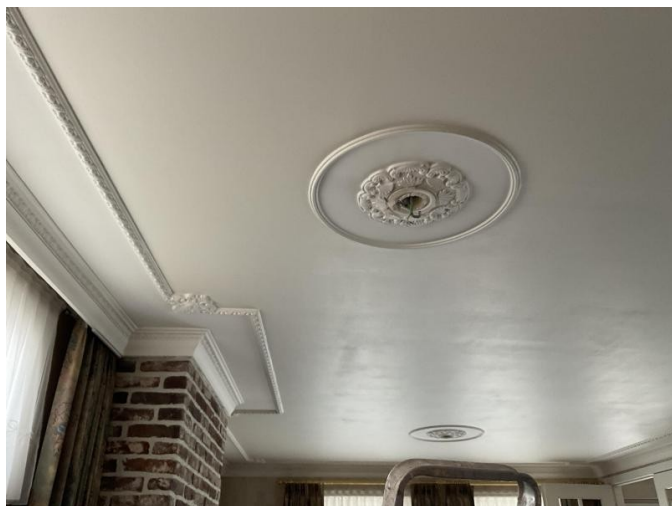
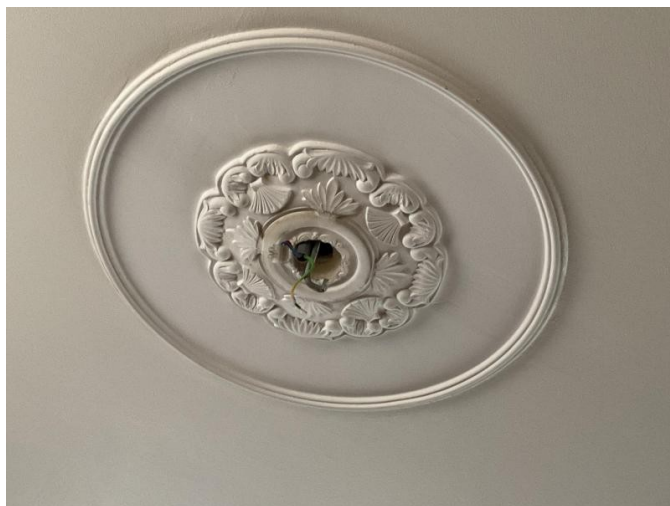
Fiche 9: Sierlijsten gips aan plafond

Conclusie

Geen asbest

#	Type	Referentie	Resultaat
9.1	Mengmonster	6020440980	Geen asbest

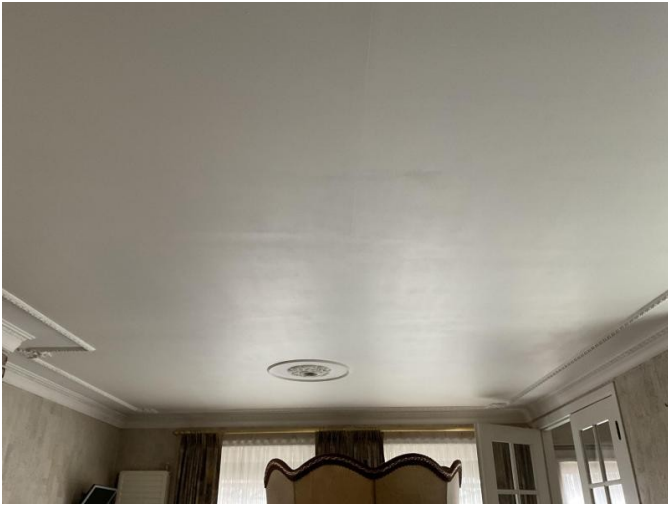
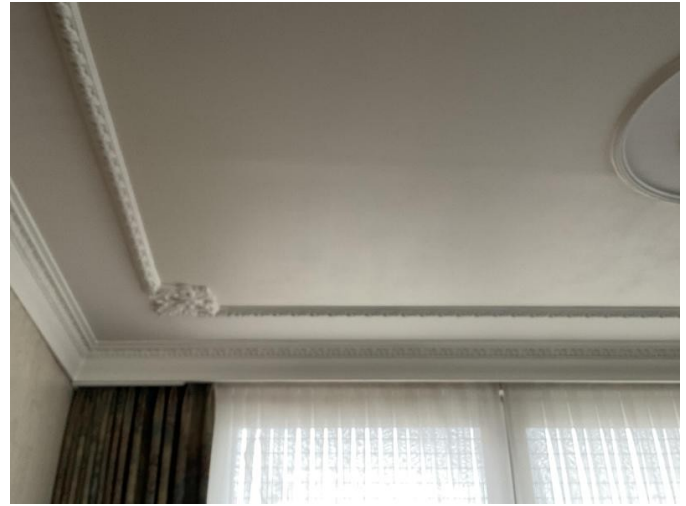
Conclusie

Geen asbest

#	Type	Referentie	Resultaat
10.1	Mengmonster	6020440981	Geen asbest

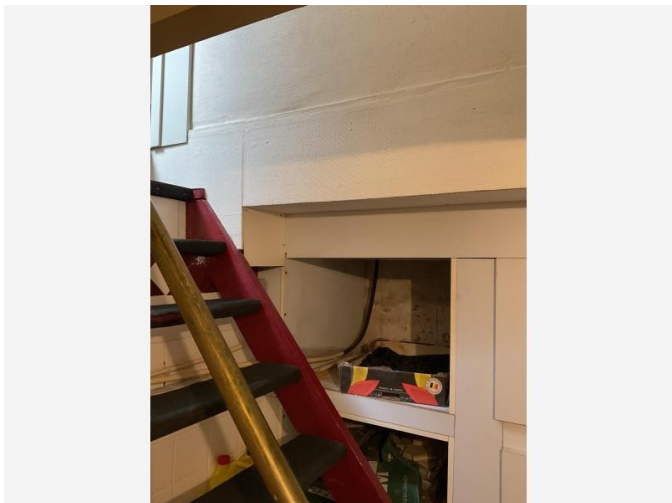
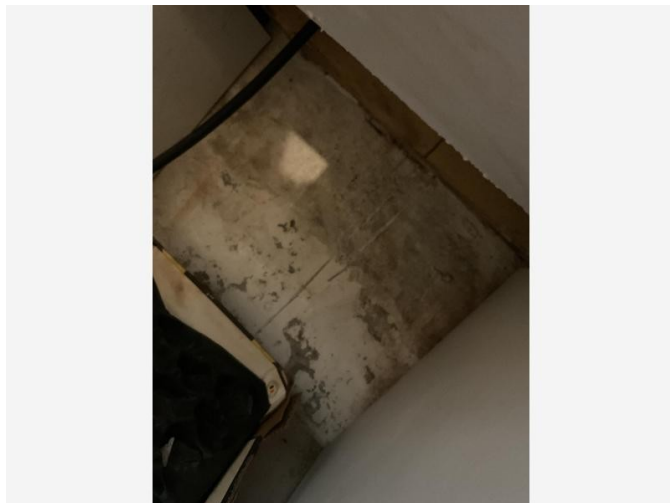
Fiche 11: Pleisterwerk wanden - cementering - in de kelder

Conclusie

Geen asbest

#	Type	Referentie	Resultaat
11.1	Mengmonster	6020440900	Geen asbest

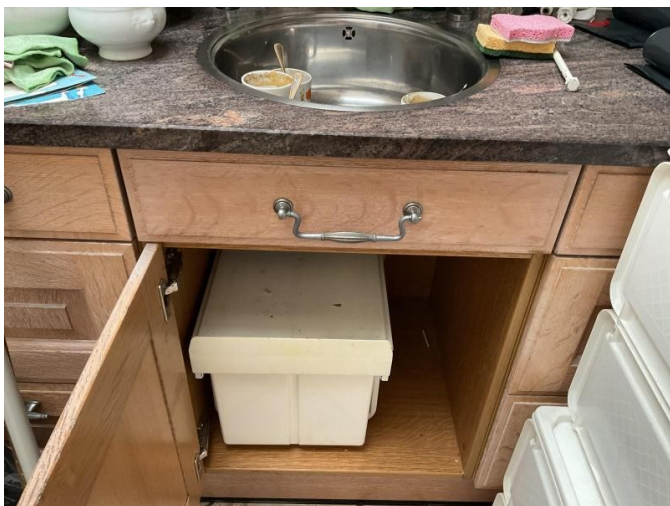
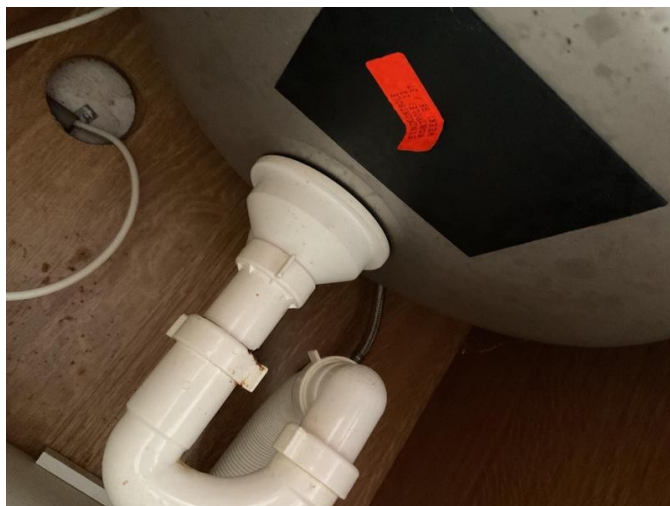
Fiche 12: Antidreun folie spoelbak keuken

Conclusie

Geen asbest

#	Type	Referentie	Resultaat
12.1	Puntmonster	6020440975	Geen asbest

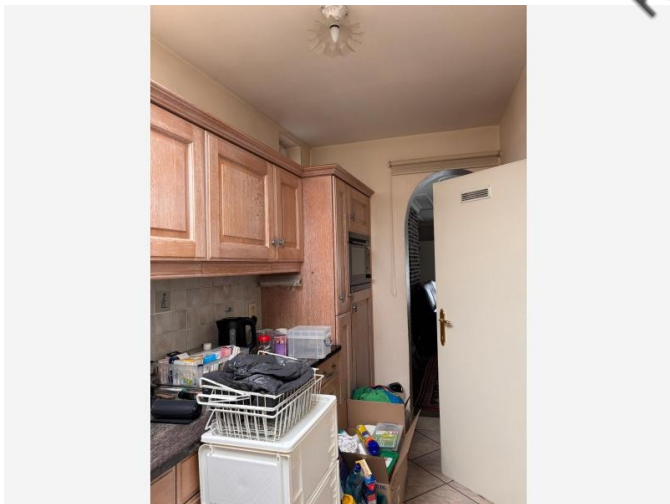
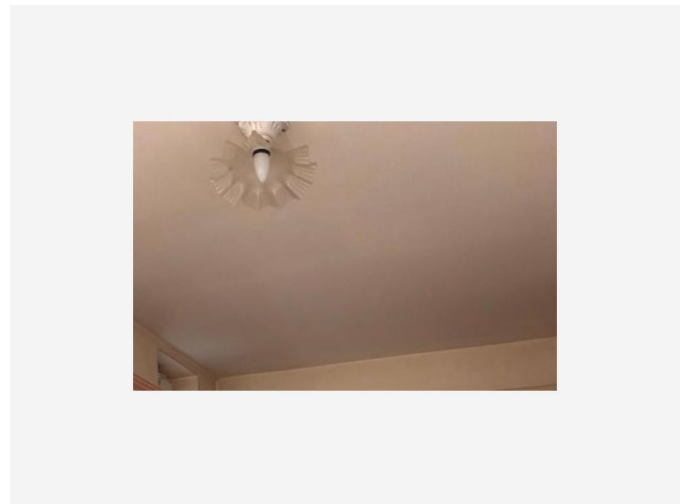
Beschrijving	Notitie	Terug te vinden op plannen
Fiche 18: Pleisterwerk aan het plafond (niet waarneembaar)	Er is geen pleisterwerk waarneembaar op volgende verplichte staalname locaties: in een natte ruimte de cv ruimte de traphal in een individuele ruimte	Plan 1.6: Plan van het gelijkvloers
Fiche 19: Onderliggende laag roofing, huidige dakbedekking lood	Onder de huidige dakbedekking ligt roofing (verklaring opdrachtgever)	Plan 1.10: Plan van de eerste verdieping
