Asbestinventarisatetest

Eltenbos 60, 3920 Lommel

Attestnummer : 20230322-000117.000

Uitgegeven op : 22.03.2023

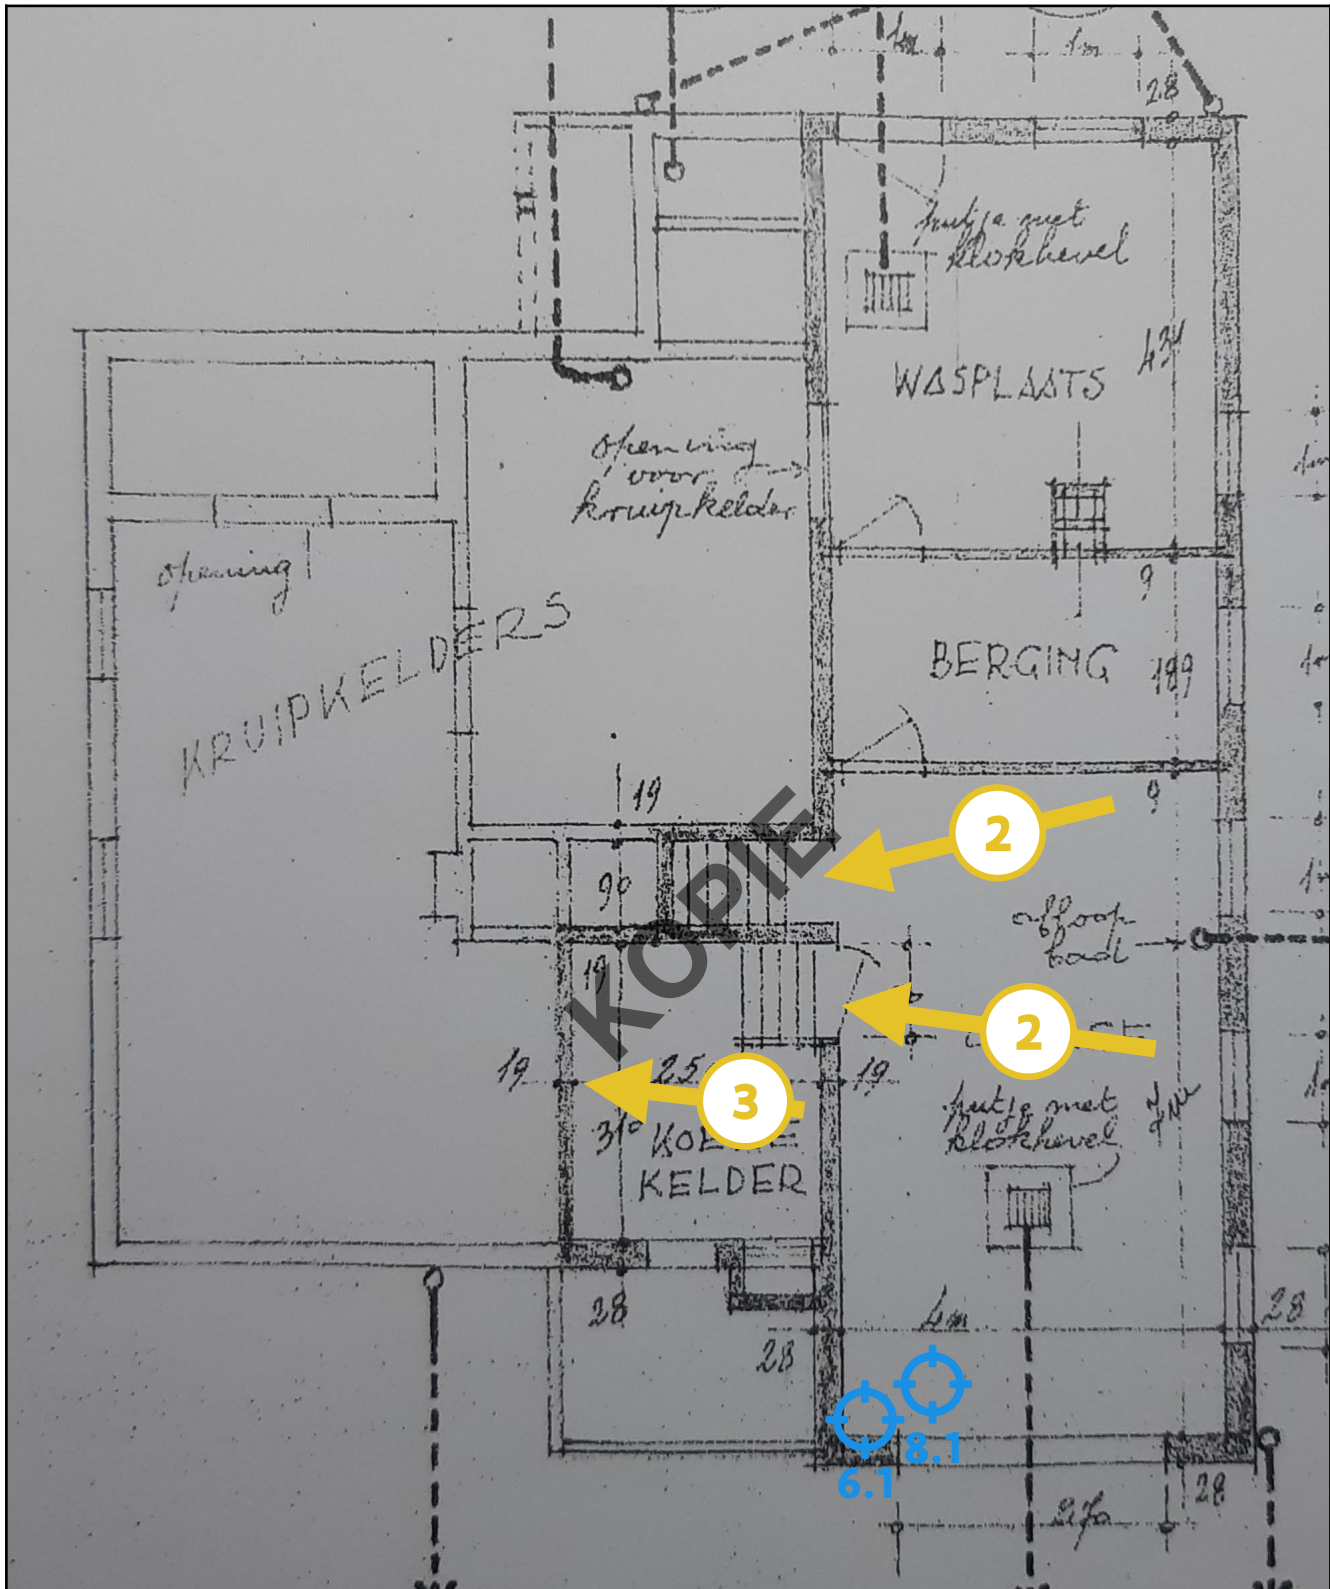
Plan 1.2: Kelder

2. Massal traptreden	Asbestmateriaal	Zorgvuldig beheren
3. Bakeliet mogelijk asbesthoudend	Asbestmateriaal	Zorgvuldig beheren
6. Pleisterwerk wanden	Geen asbest	-
6.1 Code: 22-9235-60-M02	Mengmonster	-
8. Pleisterwerk plafonds	Geen asbest	-
8.1 Code: 22-9235-60-M01	Mengmonster	-

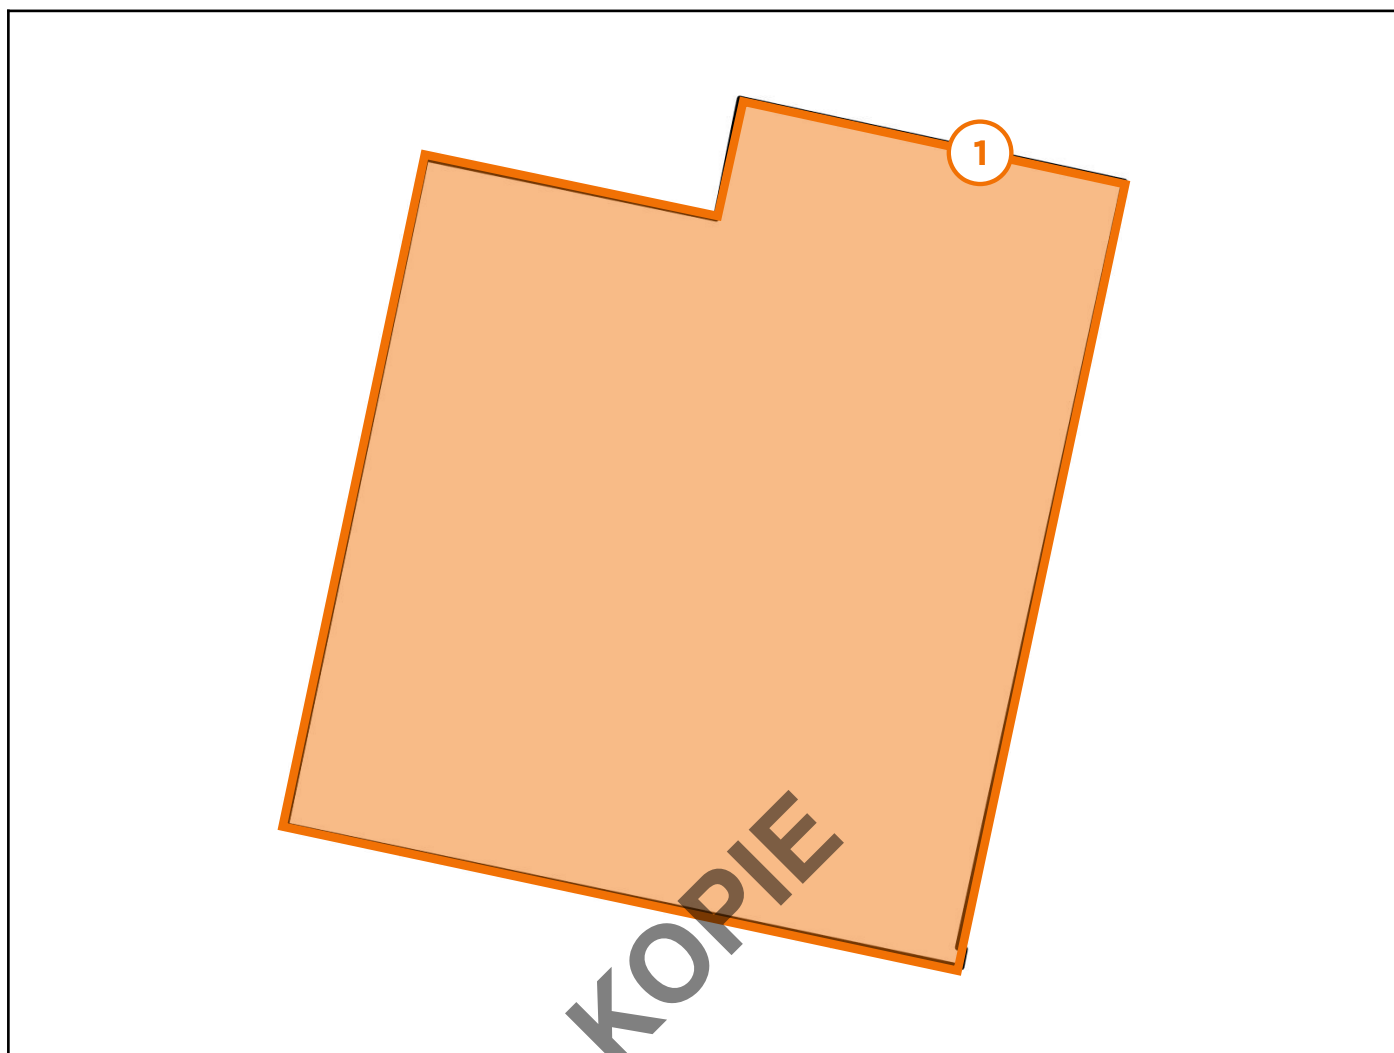
Plan 1.3: Kunstleien dak

Beschrijving	Type	Actie
1. Kunstleien dak	Asbestmateriaal	Verwijderen

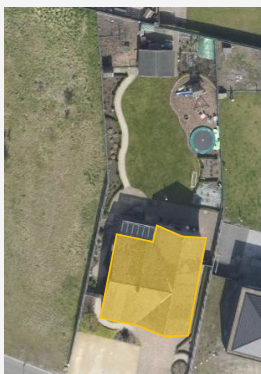
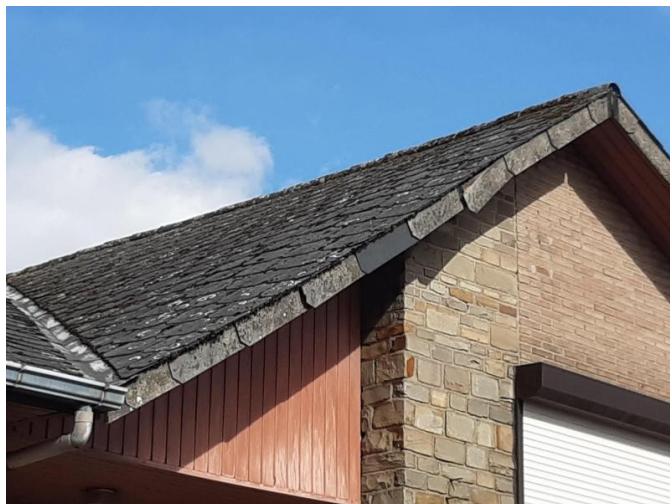
Het asbestmateriaal valt onder de mijlpaal van 2034.

Eindbeoordeling materiaalrisico	Verhoogd materiaalrisico en/of verhoogde kans op vezelvrijgave
---------------------------------	--

Gebondenheid	Categorie 1: hechtgebonden in oorsprong
Asbestsoort (vezeltype)	Crocidoliet aanwezig
Asbestconcentratie	Laag (< 50%)
Afschermingsgraad van het gehele materiaal	Geheel of deels vrij aan de buitenlucht
Toestand van het materiaal	Matig beschadigd, matig verweerd

Beschrijving	Kunstleien dak
Omgeving	Buiten
Primaire drager	Schuin dak
Asbestmateriaal	Dak- en gevelbekleding - Lei, shingle
Bindmiddel van asbestmateriaal	Cement
Gebondenheid op basis van bindmiddel	Hecht
Hoeveelheid (oppervlakte - aantal)	• 170,00 m ² - 1 stuk
Totale oppervlakte	170,00 m ²
Eenvoudig bereikbaar	Ja
Bevestigingswijze	• Genageld, geniet

Verwijderen

- Zorg voor een veilig beheer. Vermijd het beschadigen van het asbestmateriaal. Controleer de toestand jaarlijks op wijzigingen.
- Hemelwater dat afspoelt van asbestcement daken of gevels kan asbestdeeltjes bevatten. Gebruik het enkel voor gesloten circuits (bv. spoelen toiletten). Reinig na het vervangen van het dak of de gevel de dakgoten en regenwaterput of -ton om asbesthoudend sediment of slib te verwijderen

- Eenvoudige handelingen: mag via doe-het-zelf of door werknemer(s) met opleidingsattest eenvoudige handelingen
Deze hechtgebonden buitentoepassing mag met eenvoudige handelingen verwijderd worden. Lees zeker de aanbevelingen in de toelichting achteraan dit document i.v.m. de verwijdering.

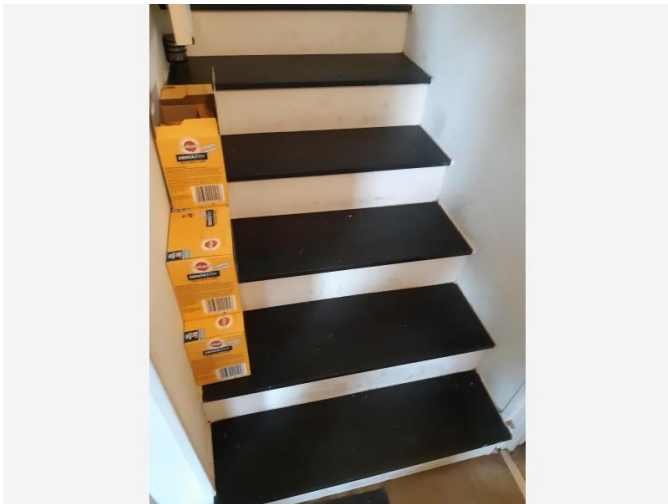
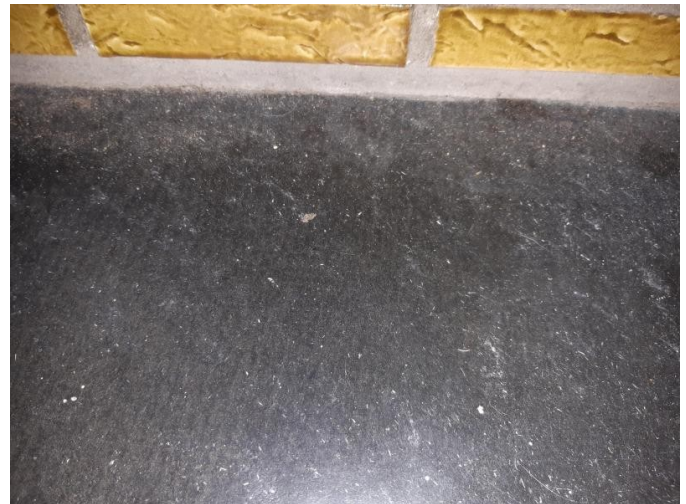
Het asbestmateriaal valt onder de mijlpaal van 2040.

Eindbeoordeling materiaalrisico	Zeer laag materiaalrisico en/of zeer lage kans op vezelvrijgave
---------------------------------	---

Gebondenheid	Categorie 1: hechtgebonden in oorsprong
Asbestsoort (vezeltype)	Alleen chrysotiel
Asbestconcentratie	Laag (< 50%)
Afschermingsgraad van het gehele materiaal	Geheel of deels (ook) vrij aan de binnenlucht
Toestand van het materiaal	Onbeschadigd, niet verweerd

Beschrijving	Massal traptreden
Omgeving	Binnen
Primaire drager	Vaste trap, vaste ladder
Asbestmateriaal	Plaat, paneel, tablet - Type Massal
Bindmiddel van asbestmateriaal	Cement
Gebondenheid op basis van bindmiddel	Hecht
Hoeveelheid (oppervlakte - dikte - aantal)	• 0,22 m ² - 2,00 cm - 12 stuks
Totaal volume	0,053 m ³
Eenvoudig bereikbaar	Ja
Bevestigingswijze	• Verlijmd, ingegoten, versmeerd
Identificatiemethode	Vaststelling zonder monsternamen

Zorgvuldig beheren

- Zorg voor een veilig beheer. Vermijd het beschadigen van het asbestmateriaal. Controleer de toestand jaarlijks op wijzigingen.

- Eenvoudige handelingen: mag via doe-het-zelf of door werknemer(s) met opleidingsattest eenvoudige handelingen
Deze hechtgebonden buitentoepassing mag met eenvoudige handelingen verwijderd worden. Lees zeker de aanbevelingen in de toelichting achteraan dit document i.v.m. de verwijdering.

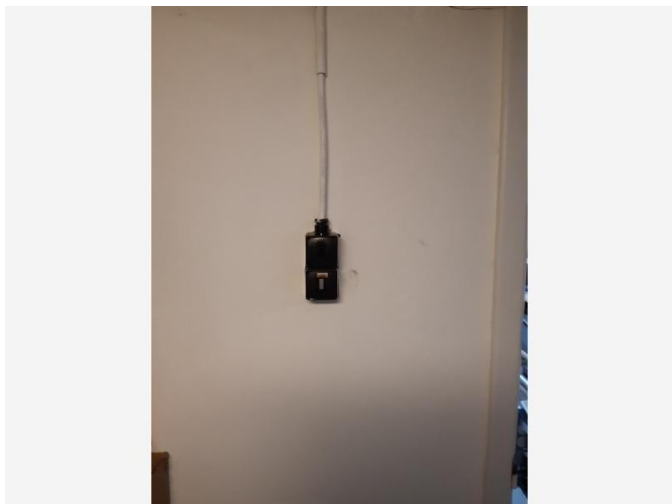
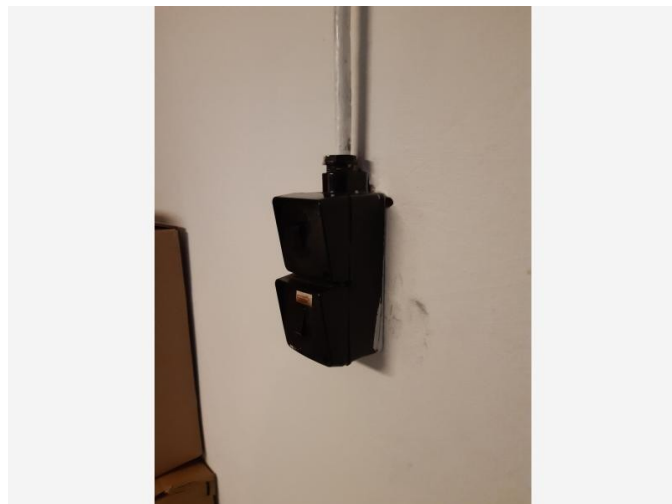
Het asbestmateriaal valt onder de mijlpaal van 2040.

Eindbeoordeling materiaalisico	Laag materiaalisico en/of verlaagde kans op vezelvrijgave
--------------------------------	---

Gebondenheid	Categorie 1: hechtgebonden in oorsprong
Asbestsoort (vezeltype)	Crocidoliet aanwezig
Asbestconcentratie	Laag (< 50%)
Afschermingsgraad van het gehele materiaal	Geheel of deels (ook) vrij aan de binnenlucht
Toestand van het materiaal	Onbeschadigd, niet verweerd

Beschrijving	Bakeliet mogelijk asbesthoudend
Omgeving	Binnen
Primaire drager	Communicatie en elektrische infrastructuur en uitrusting
Asbestmateriaal	Plaat, paneel, tablet - Type Bakeliet
Bindmiddel van asbestmateriaal	Kunststof of -hars
Gebondenheid op basis van bindmiddel	Hecht
Hoeveelheid (oppervlakte - dikte - aantal)	• 0,03 m ² - 0,50 cm - 1 stuk
Totaal volume	< 0,001 m ³
Eenvoudig bereikbaar	Ja
Bevestigingswijze	• Geschroefd
Identificatiemethode	Vaststelling zonder monsternamen

Zorgvuldig beheren

- Zorg voor een veilig beheer. Vermijd het beschadigen van het asbestmateriaal. Controleer de toestand jaarlijks op wijzigingen.

- Eenvoudige handelingen: mag via doe-het-zelf of door werknemer(s) met opleidingsattest eenvoudige handelingen
Deze hechtgebonden binnentoepassing mag met eenvoudige handelingen verwijderd worden. Lees zeker de aanbevelingen in de toelichting achteraan dit document i.v.m. de verwijdering.

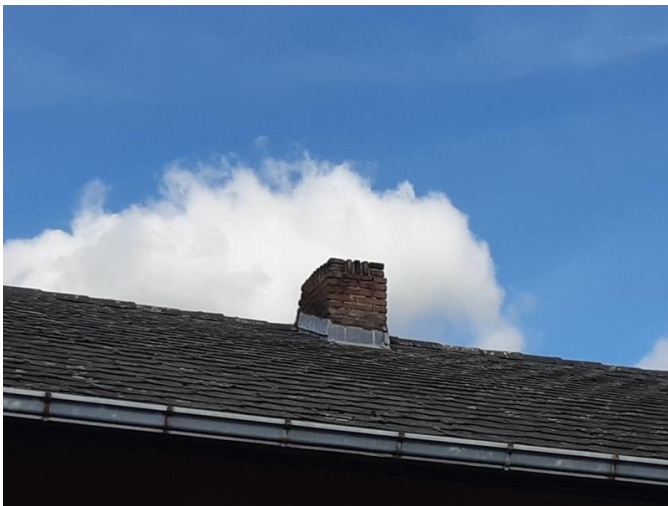
Vrije foto

Mogelijk asbestcementen rookgasafvoerkanaal aanwezig.

Indien dit bij renovatie/afbraakwerken bereikbaar wordt, controleren op de aanwezigheid hiervan, monsternamen/analyse laten uitvoeren om asbesthoudend karakter aan te tonen.

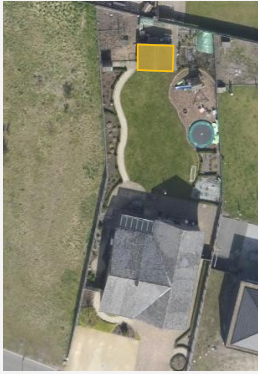
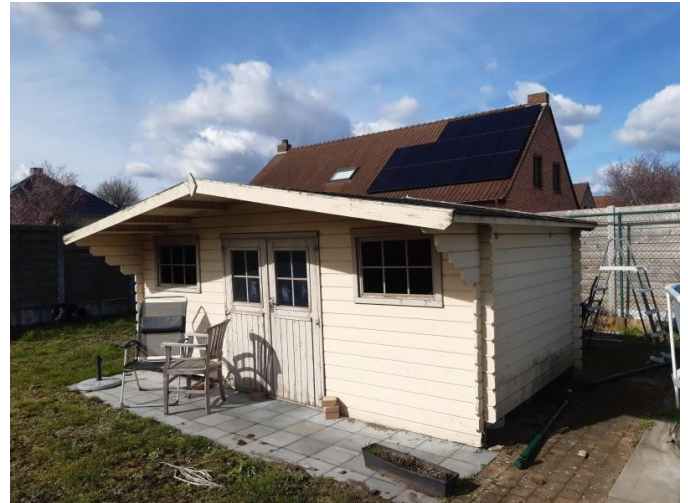
Geen asbest

Beschrijving	Tuinhuis
Omgeving	Buiten
Identificatiemethode	Vaststelling zonder monsternamen
Destructieve handeling voor identificatie	Nee

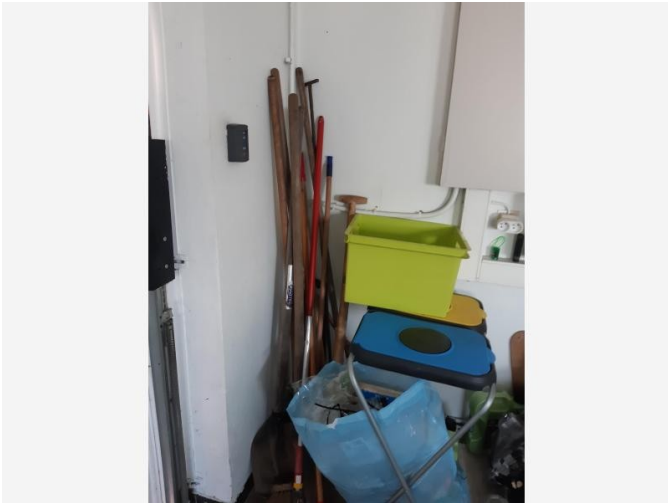
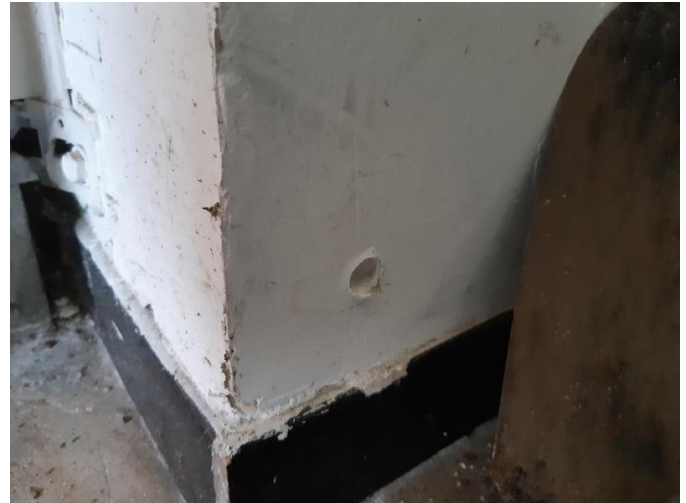
Geen asbest

#	Type	Referentie	Resultaat
6.1	Mengmonster	22-9235-60-M02	Geen asbest

Beschrijving	Pleisterwerk wanden
Omgeving	Binnen
Primaire drager	Binnenwand
Bindmiddel van materiaal	Gips - kalk

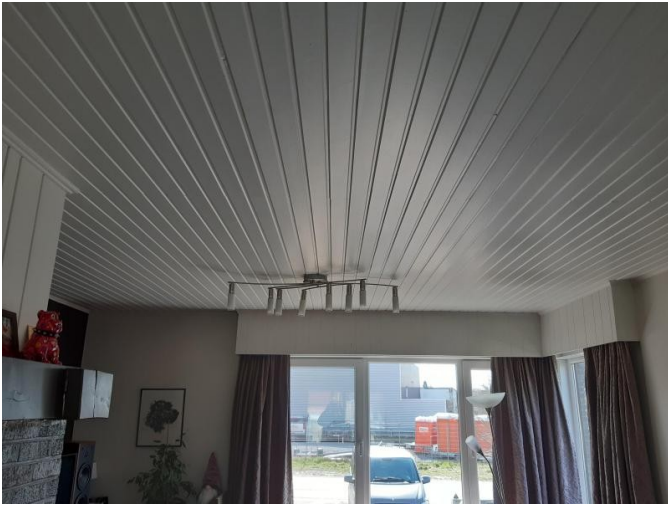
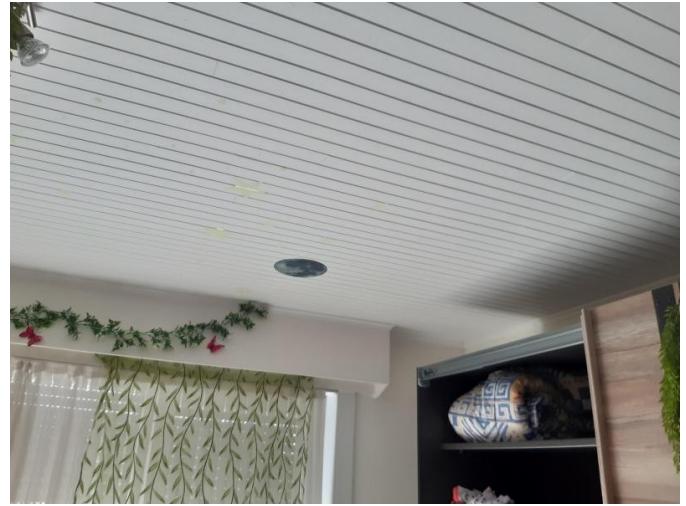
Geen asbest

Beschrijving	Vals plafond
Omgeving	Binnen
Identificatiemethode	Vaststelling zonder monsternamen
Destructieve handeling voor identificatie	Nee

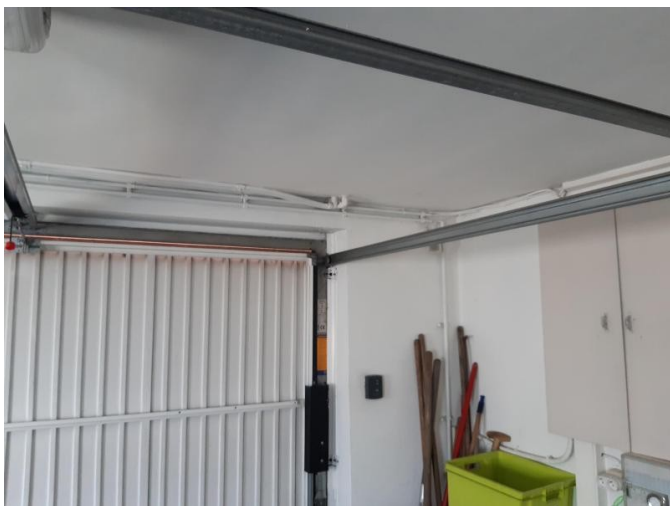
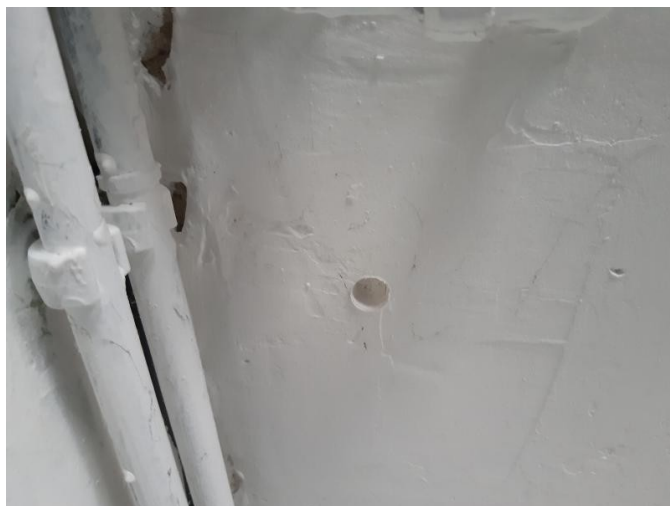
Fiche 8: Pleisterwerk plafonds

Geen asbest

#	Type	Referentie	Resultaat
8.1	Mengmonster	22-9235-60-M01	Geen asbest

Beschrijving	Pleisterwerk plafonds
Omgeving	Binnen
Primaire drager	Plafond
Bindmiddel van materiaal	Gips - kalk
