Asbestinventarisatetest

Molderdijk 152, 2400 Mol

Attestnummer : 20251026-000089.000

Uitgegeven op : 26.10.2025

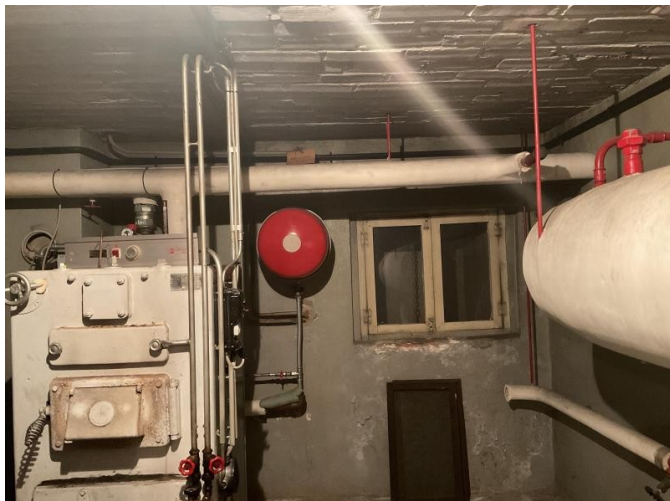
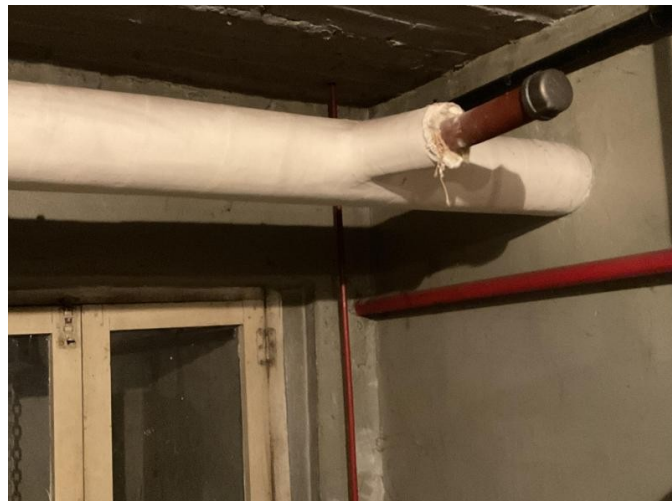
Dringend verwijderen

Als het doek van de asbesthoudende leidingisolatie loskomt en er de gipslaag bloot komt te liggen is het aan te raden deze dringend te fixeren of af te dekken , in afwachting van verwijdering.

Eindbeoordeling materiaalrisico	Hoog materiaalrisico en/of hoge kans op vezelvrijgave
---------------------------------	---

Gebondenheid	Categorie 2: niet-hechtgebonden met matrix
Asbestsoort (vezeltype)	Crocidoliet aanwezig
Asbestconcentratie	Hoog (>= 50%)
Afschermingsgraad van het gehele materiaal	Geheel of deels (ook) vrij aan de binnenlucht
Toestand van het materiaal	Matig beschadigd, matig verweerd

#	Type	Referentie	Resultaat
1.1	Mengmonster	9056171	Amosiet, Crocidoliet
1.2	Mengmonster	9056172	Amosiet

Beschrijving	Leidingisolatie in gips rechte stukken en de bochten
Omgeving	Binnen
Primaire drager	Sanitaire infrastructuur en uitrusting (toe- en afvoer)
Asbestmateriaal	In-situ afwerkingslagen - Thermische isolatie
Bindmiddel van asbestmateriaal	Gips - kalk
Gebondenheid op basis van bindmiddel	Niet-hechtgebonden
Hoeveelheid (lengte - omtrek - dikte - aantal)	<ul style="list-style-type: none">• 3,00 m - 30,00 cm - 5,00 cm - 1 stuk• 9,00 m - 30,00 cm - 5,00 cm - 1 stuk
Totaal volume	0,18 m ³
Eenvoudig bereikbaar	Ja
Bevestigingswijze	<ul style="list-style-type: none">• Verlijmd, ingegoten, versmeerd
Identificatiemethode	Vaststelling met monstername
Destructieve handeling voor identificatie	Nee
Opmerking	Staalnummer 9056171 voor de rechte stukken, 9 lopende meter Staalnummer 9056172 voor de bochten, 3 meter

- Zorg voor een veilig beheer. Vermijd het beschadigen van het asbestmateriaal. Controleer de toestand jaarlijks op wijzigingen.

- Hermetische zone (erkend asbestverwijderaar)
De gipslaag rondom is een niet hechtgebonden asbest. Als men deze leidingisolatie verwijderd ontstaat er een asbest vezelemissie, de vezels hebben geen binding en blijven maanden tot zelfs jaren in de woning hangen. Vandaar dat een hermetische zone noodzakelijk is

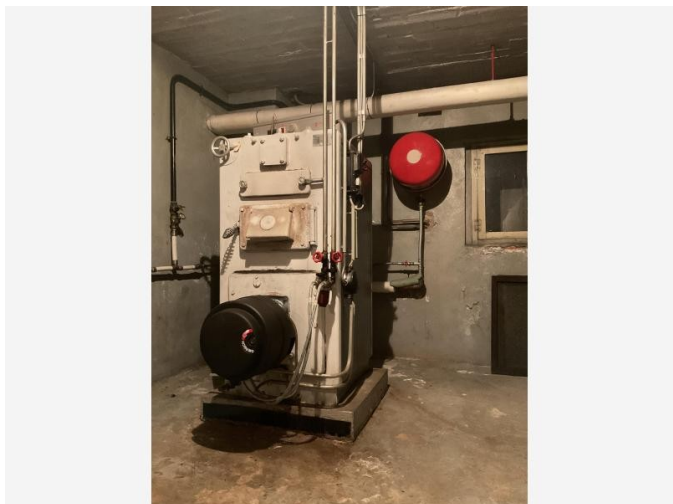
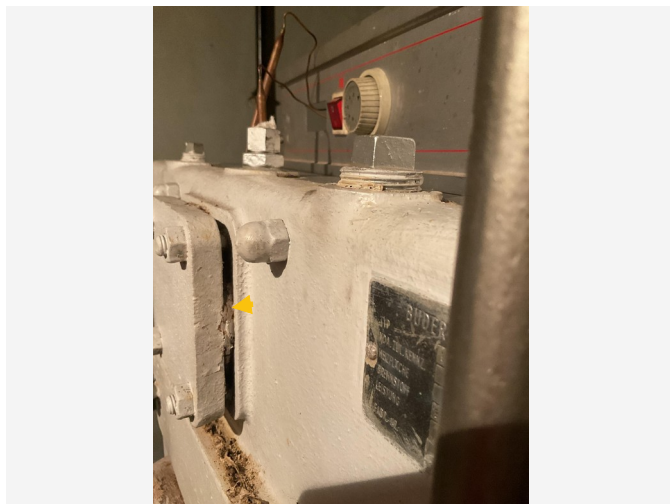
Dringend verwijderen

Eindbeoordeling materiaalrisico	Hoog materiaalrisico en/of hoge kans op vezelvrijgave
Opmerking	Binnenluchtstromen: grenzend aan een verwarming - ruimteverwarming.

Gebondenheid	Categorie 2: niet-hechtgebonden met matrix
Asbestsoort (vezeltype)	Alleen chrysotiel
Asbestconcentratie	Hoog ($\geq 50\%$)
Afschermingsgraad van het gehele materiaal	Geheel of deels (ook) vrij aan binnenluchtstromen
Toestand van het materiaal	Matig beschadigd, matig verweerd

Beschrijving	Pakkingen mazoutketel
Omgeving	Binnen
Primaire drager	Ruimteverwarming
Asbestmateriaal	Pakking, dichting
Bindmiddel van asbestmateriaal	Karton - papier - viltachtig
Gebondenheid op basis van bindmiddel	Niet-hechtgebonden
Hoeveelheid (gewicht - aantal)	<ul style="list-style-type: none">• 0,15 kg - 12 stuks
Totaal gewicht	1,80 kg
Eenvoudig bereikbaar	Ja
Bevestigingswijze	<ul style="list-style-type: none">• Geklemd
Identificatiemethode	Vaststelling zonder monstername
Destructieve handeling voor identificatie	Nee
Opmerking	Het gewicht is een schatting per pakking Mogelijk nog meer pakkingen aanwezig

- Zorg voor een veilig beheer. Vermijd het beschadigen van het asbestmateriaal. Controleer de toestand jaarlijks op wijzigingen.
- Voer bijkomende staalname(s) uit.

- Eenvoudige handelingen: mag via doe-het-zelf of door werknemer(s) met opleidingsattest eenvoudige handelingen
Men mag deze toepassing zelf verwijderen (volgens OVAM) indien:
men mag enkel de pakkingen zelf verwijderen indien zie niet te verveerd zijn en als men de pakkingen in zijn geheel zonder het te beschadigen, te breken, kan verwijderen.

- Breng het dubbel verpakte asbestafval veilig weg.
- Hermetische zone (erkend asbestverwijderaar)
Indien de pakkingen ernstig verweerd zijn hoort men deze pakkingen door een erkend asbestverwijderaar in een hermetische zone te laten verwijderen.

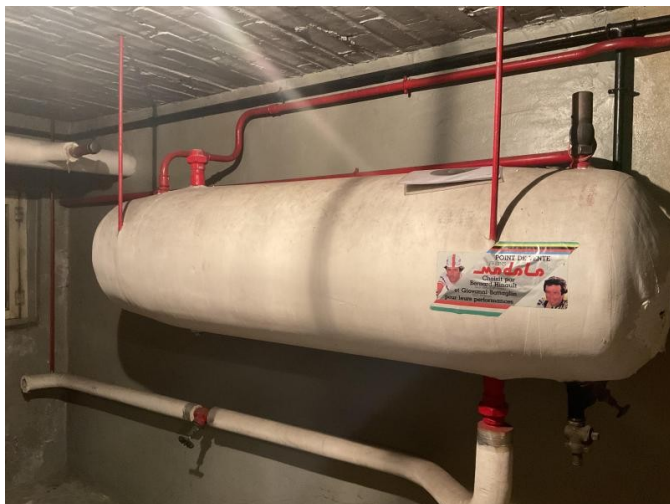
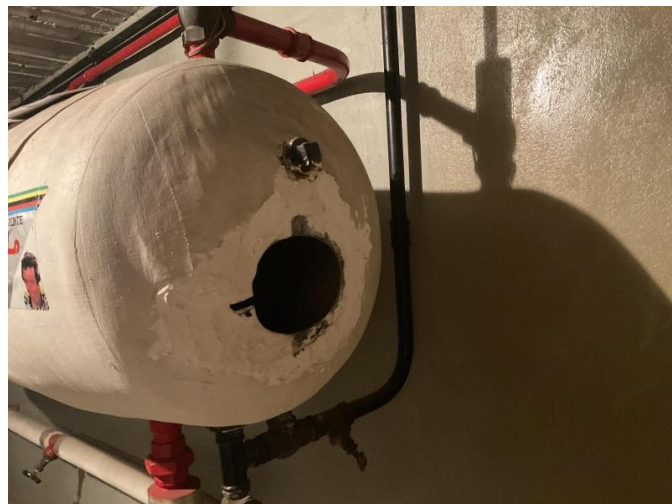
Dringend verwijderen

Als het doek van de asbesthoudende leidingisolatie loskomt en er de gipslaag bloot komt te liggen is het aan te raden deze dringend te fixeren of af te dekken , in afwachting van verwijdering.

Eindbeoordeling materiaalrisico	Hoog materiaalrisico en/of hoge kans op vezelvrijgave
---------------------------------	---

Gebondenheid	Categorie 2: niet-hechtgebonden met matrix
Asbestsoort (vezeltype)	Crocidoliet aanwezig
Asbestconcentratie	Hoog ($\geq 50\%$)
Afschermingsgraad van het gehele materiaal	Geheel of deels (ook) vrij aan de binnenlucht
Toestand van het materiaal	Matig beschadigd, matig verweerd

#	Type	Referentie	Resultaat
3.1	Mengmonster	9056170	Amosiet, Crocidoliet, Chrysotiel

Beschrijving	Isolatie in gips rond de boiler
Omgeving	Binnen
Primaire drager	Sanitaire infrastructuur en uitrusting (toe- en afvoer)
Asbestmateriaal	In-situ afwerkingslagen - Thermische isolatie
Bindmiddel van asbestmateriaal	Gips - kalk
Gebondenheid op basis van bindmiddel	Niet-hechtgebonden
Hoeveelheid (lengte - omtrek - dikte - aantal)	<ul style="list-style-type: none">• 2,00 m - 200,00 cm - 5,00 cm - 1 stuk
Totaal volume	0,20 m ³
Eenvoudig bereikbaar	Ja
Bevestigingswijze	<ul style="list-style-type: none">• Verlijmd, ingegoten, versmeerd
Identificatiemethode	Vaststelling met monstername
Destructieve handeling voor identificatie	Nee

- Zorg voor een veilig beheer. Vermijd het beschadigen van het asbestmateriaal. Controleer de toestand jaarlijks op wijzigingen.

- Hermetische zone (erkend asbestverwijderaar)
De gipslaag rondom is een niet hechtgebonden asbest. Als men deze leidingisolatie verwijderd ontstaat er een asbest vezelemisatie, de vezels hebben geen binding en blijven maanden tot zelfs jaren in de woning hangen. Vandaar dat een hermetische zone noodzakelijk is

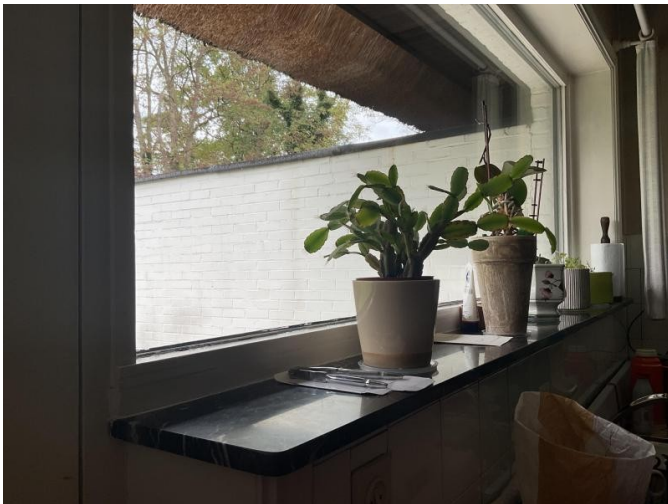
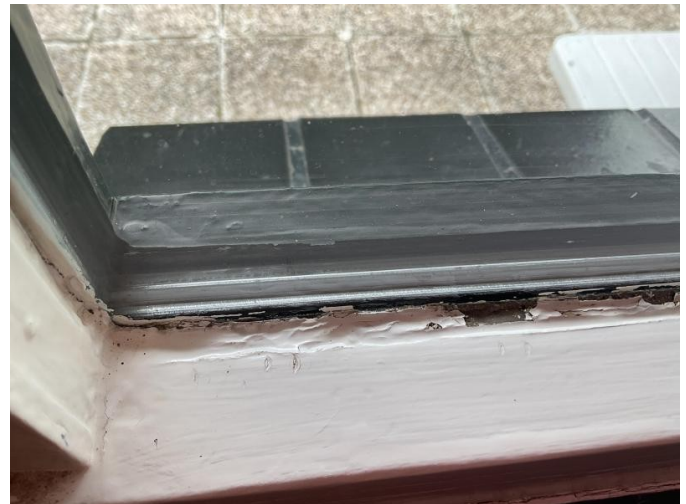
Verwijderen

Eindbeoordeling materiaalrisico	Verhoogd materiaalrisico en/of verhoogde kans op vezelvrijgave
---------------------------------	--

Gebondenheid	Categorie 1: hechtgebonden in oorsprong
Asbestsoort (vezeltype)	Amfibool aanwezig, uitgezonderd crocidoliet
Asbestconcentratie	Laag (< 50%)
Afschermingsgraad van het gehele materiaal	Geheel of deels (ook) vrij aan de binnenlucht
Toestand van het materiaal	Matig beschadigd, matig verweerd

Beschrijving	Kit schrijnwerk-glas binnen- en buitenzijde
Omgeving	Grenst aan binnen- en buitenlucht
Primaire drager	Wandopening verticaal (raam, deur, ...)
Asbestmateriaal	In-situ afwerkingslagen - Pasta, stopverf, voegsel, stopsel, vulsel, mastiek, kitten, ...
Bindmiddel van asbestmateriaal	Kitten, mastiek, pasta
Gebondenheid op basis van bindmiddel	Hecht
Hoeveelheid (gewicht - aantal)	<ul style="list-style-type: none">• 0,50 kg - 1 stuk
Totaal gewicht	0,50 kg
Eenvoudig bereikbaar	Ja
Bevestigingswijze	<ul style="list-style-type: none">• Verlijmd, ingegoten, versmeerd
Identificatiemethode	Vaststelling zonder monstername
Destructieve handeling voor identificatie	Nee
Opmerking	0,5 kg is een schatting

- Zorg voor een veilig beheer. Vermijd het beschadigen van het asbestmateriaal. Controleer de toestand jaarlijks op wijzigingen.
- Voer bijkomende staalname(s) uit.

- Eenvoudige handelingen: mag via doe-het-zelf of door werknemer(s) met opleidingsattest eenvoudige handelingen
Men mag deze toepassing in buitenlucht zelf verwijderen, niet binnen (ramen eerst verwijderen)

- Eenvoudige handelingen: enkel door erkend asbestverwijderaar
Indien men niet in demogelijkheid is om de de kit in buitenlucht te verwijderen, dan hoot men dit door een erkend asbestbestverwijder asbestverwijderaar te laten verwijderen, zij schatten de risico's beter in en indien nodig extra veiligheidsmaatregelen treffen.

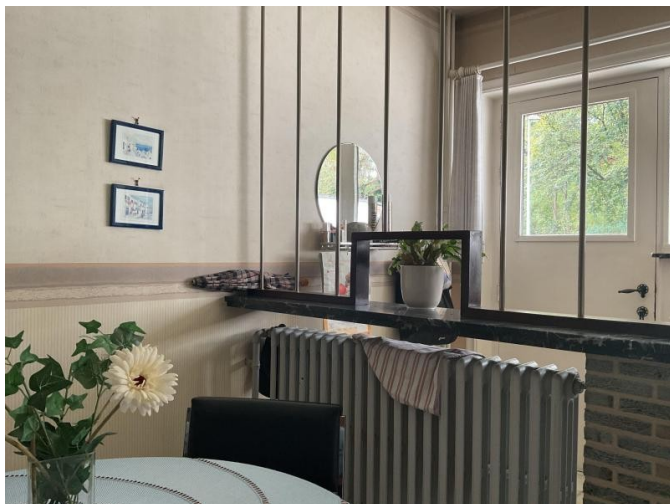
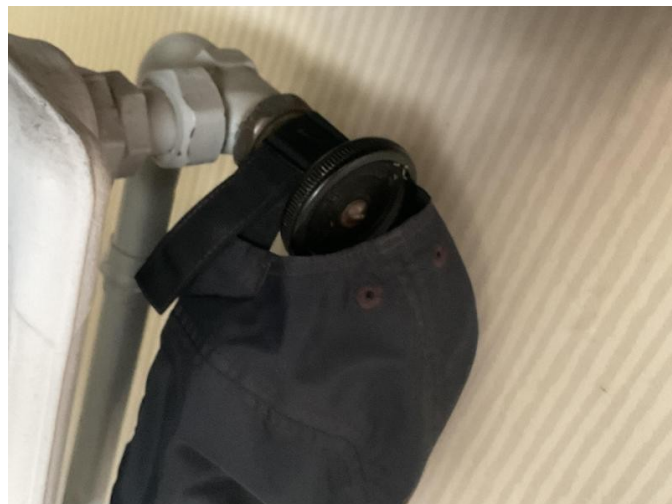
Beschrijving	Bakelieten toepassingen
Omgeving	Binnen
Primaire drager	Communicatie en elektrische infrastructuur en uitrusting
Asbestmateriaal	Plaat, paneel, tablet - Type Bakeliet
Bindmiddel van asbestmateriaal	Kunststof of -hars
Gebondenheid op basis van bindmiddel	Hecht
Hoeveelheid (oppervlakte - dikte - aantal)	<ul style="list-style-type: none"> • 0,05 m² - 7,00 cm - 9 stuks • 0,10 m² - 5,00 cm - 1 stuk • 0,20 m² - 10,00 cm - 1 stuk • 0,10 m² - 7,00 cm - 19 stuks
Totaal volume	0,19 m ³
Eenvoudig bereikbaar	Ja
Bevestigingswijze	<ul style="list-style-type: none"> • Geschroefd
Identificatiemethode	Vaststelling zonder monsternamen
Destructieve handeling voor identificatie	Nee
Opmerking	<p>9 stuks draaiknoppen radiatoren</p> <p>1 aftakdoos</p> <p>1 stoppenkast</p> <p>19 lichtschakelaars en stopcontacten</p>

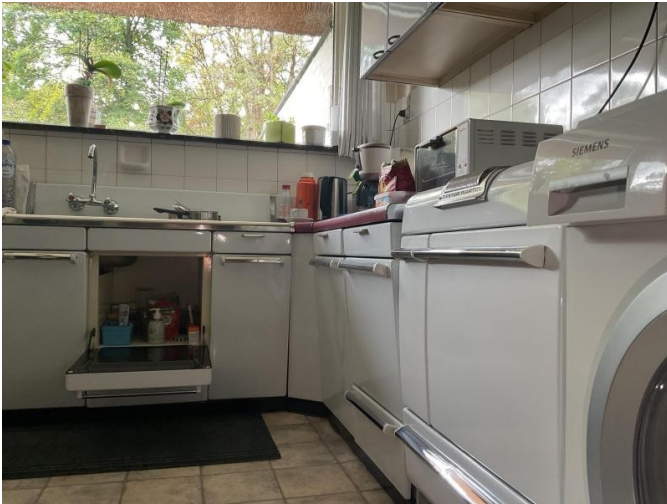
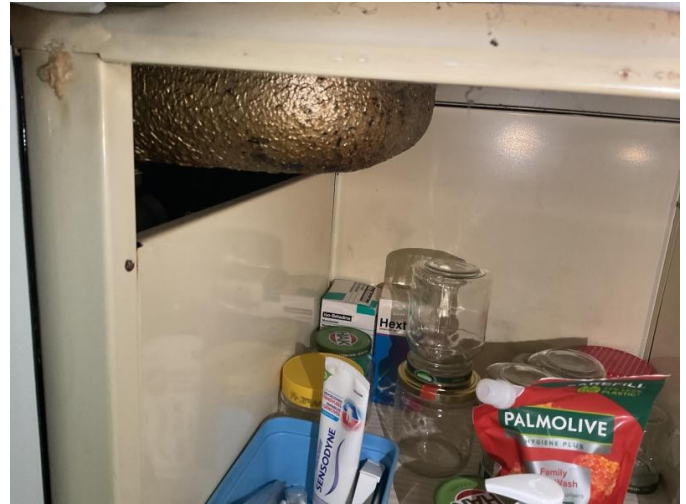
Beschrijving	Coating spoelbak keuken
Omgeving	Binnen
Primaire drager	Spoelbak - keuken
Asbestmateriaal	In-situ afwerkingslagen - Verf, coating
Bindmiddel van asbestmateriaal	Coating - verf
Gebondenheid op basis van bindmiddel	Hecht
Hoeveelheid (gewicht - aantal)	<ul style="list-style-type: none">• 10,00 kg - 1 stuk
Totaal gewicht	10,00 kg
Eenvoudig bereikbaar	Ja
Bevestigingswijze	<ul style="list-style-type: none">• Verlijmd, ingegoten, versmeerd
Identificatiemethode	Vaststelling zonder monstername Motivatie: Op vraag van de eigenaar-opdrachtgever werd geen monstername uitgevoerd
Destructieve handeling voor identificatie	Nee
Opmerking	10 kg is een schatting van de volledige spoelbak

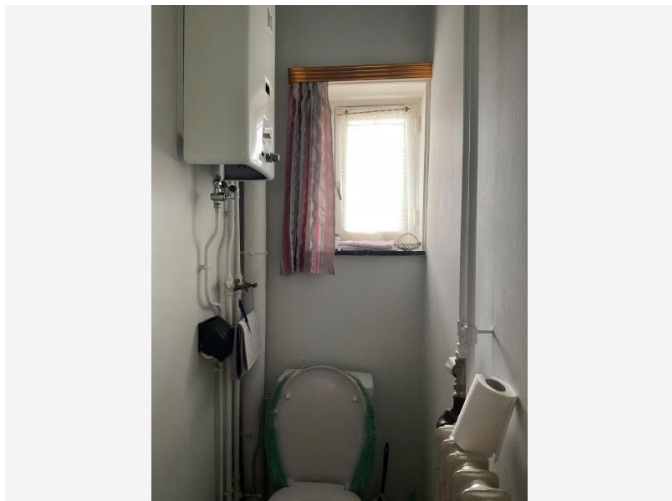
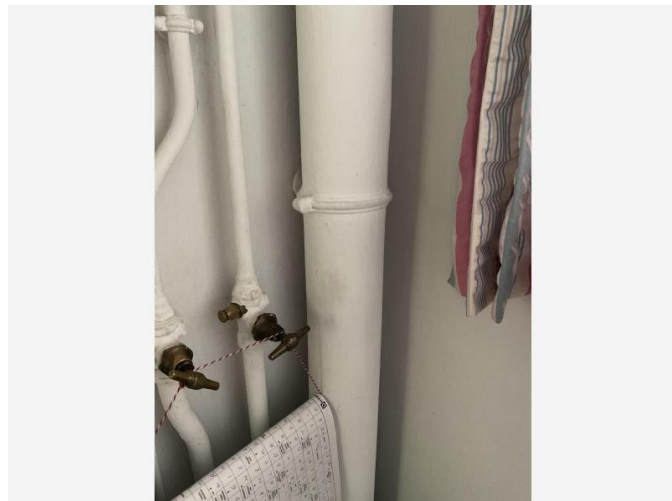
Fiche 8: Cementbuis - afvoer toilet eerste verdieping (badkamer)

Beschrijving	Cementbuis - afvoer toilet eerste verdieping (badkamer)
Omgeving	Binnen
Primaire drager	Sanitaire infrastructuur en uitrusting (toe- en afvoer)
Asbestmateriaal	Buis, koker, leiding, pijp, doorvoer
Bindmiddel van asbestmateriaal	Cement
Gebondenheid op basis van bindmiddel	Hecht
Hoeveelheid (lengte - omtrek - dikte - aantal)	<ul style="list-style-type: none"> • 4,00 m - 35,00 cm - 2,00 cm - 1 stuk
Totaal volume	0,028 m ³
Eenvoudig bereikbaar	<p>Nee</p> <ul style="list-style-type: none"> • Het asbestmateriaal is bedekt (uitgezonderd laag verf, coating, behang, kunststof, textiel) en het wegnemen van het bedekkende materiaal kan niet zonder het bedekkende materiaal te beschadigen.
Bevestigingswijze	<ul style="list-style-type: none"> • Geklemd • Verlijmd, ingegoten, versmeerd
Identificatiemethode	Vaststelling zonder monsternamen
Destructieve handeling voor identificatie	Nee
Opmerking	4 meter is een schatting

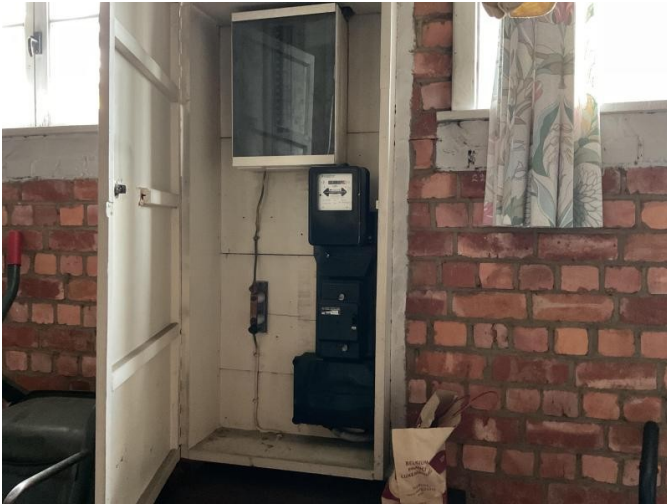
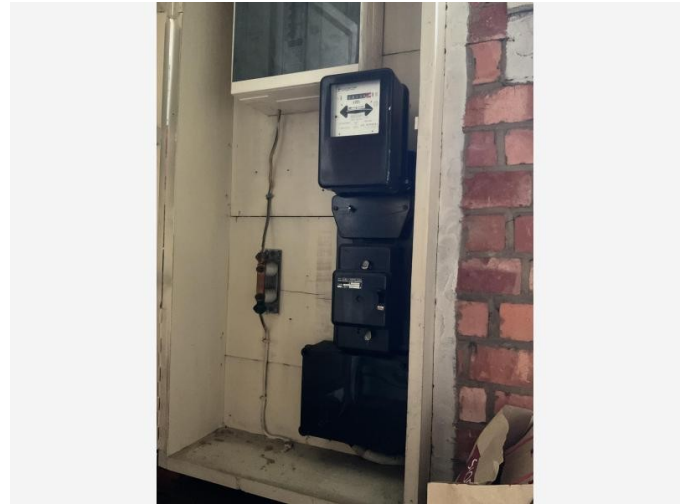
Beschrijving	Bakeliete stoppenkast
Omgeving	Binnen
Primaire drager	Communicatie en elektrische infrastructuur en uitrusting
Asbestmateriaal	Plaat, paneel, tablet - Type Bakeliet
Bindmiddel van asbestmateriaal	Kunststof of -hars
Gebondenheid op basis van bindmiddel	Hecht
Hoeveelheid (oppervlakte - dikte - aantal)	• 0,20 m ² - 10,00 cm - 1 stuk
Totaal volume	0,02 m ³
Eenvoudig bereikbaar	Ja
Bevestigingswijze	• Geschroefd
Identificatiemethode	Vaststelling zonder monsternamen
Destructieve handeling voor identificatie	Nee

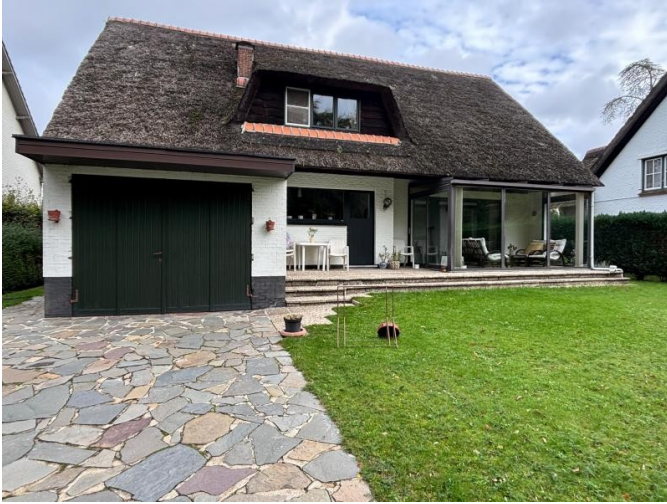
Wegens het gebrek aan veiligheid zal dit onder een beperking van het onderzoek vallen.
