Asbestinventarisatetest

Herent 55, 3910 Pelt

Attestnummer : 20260414-000382.000

Uitgegeven op : 14.04.2026

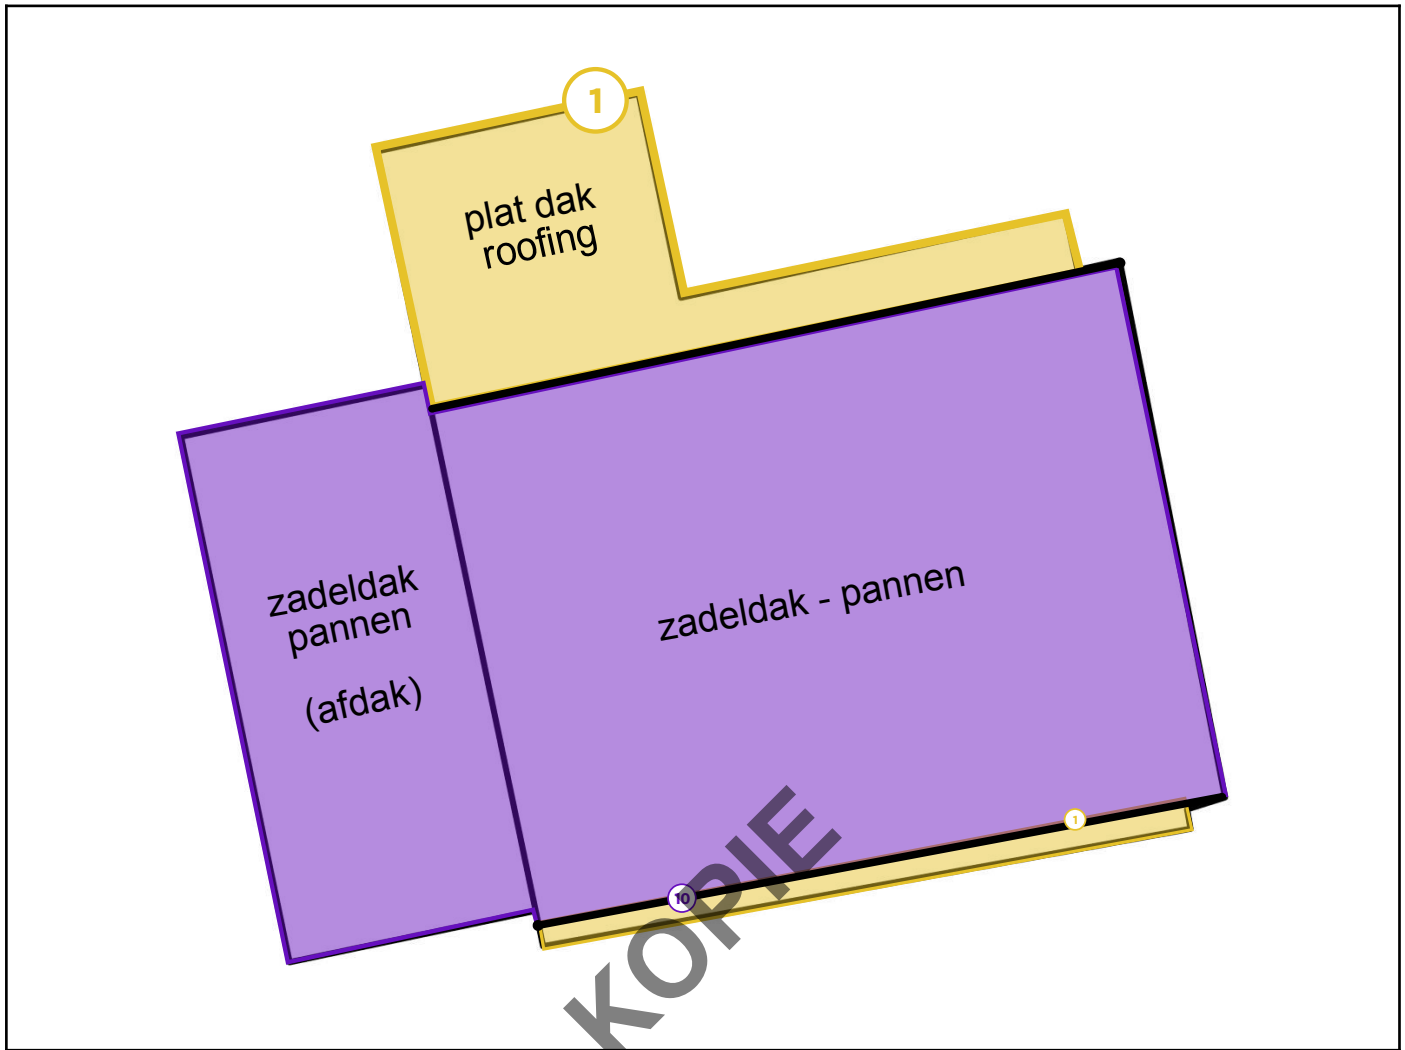
Plan 1.12: Plan van het dak

Beschrijving	Type	Actie
1. Roofing	Asbestmateriaal	Zorgvuldig beheren
10. Dakbedekking bestaande uit pannen (niet verdacht)	Overige ruimte of materiaal	-

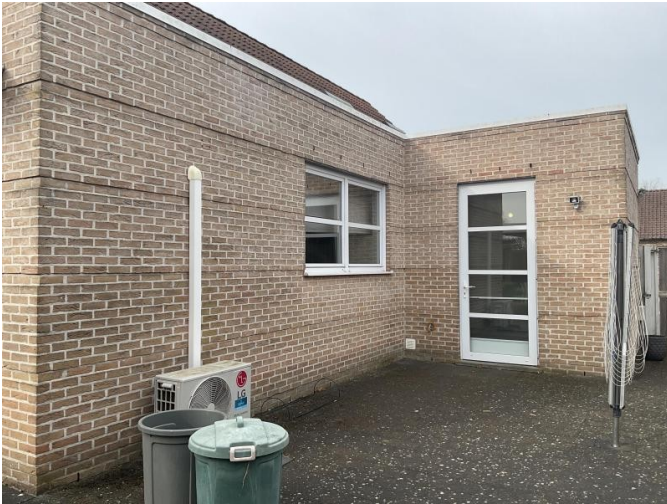
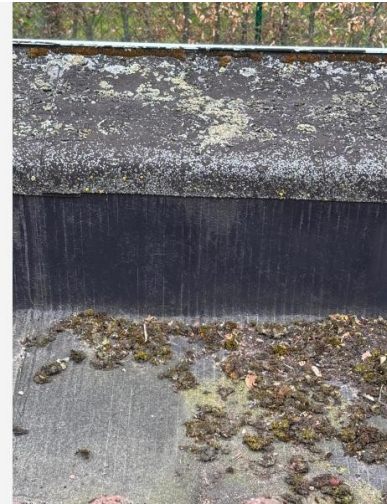
Het asbestmateriaal valt onder de mijlpaal van 2040.

Eindbeoordeling materiaalrisico	Laag materiaalrisico en/of verlaagde kans op vezelvrijgave
---------------------------------	--

Gebondenheid	Categorie 1: hechtgebonden in oorsprong
Asbestsoort (vezeltype)	Alleen chrysotiel aanwezig
Asbestconcentratie	Laag (< 50%)
Afschermingsgraad van het gehele materiaal	Geheel of deels vrij aan de buitenlucht, maar geen contact met binnenlucht
Toestand van het materiaal	Licht beschadigd, licht verweerd. Intacte calciumsilicaatplaat of materiaal met categorie 3-gebondenheid

Beschrijving	Roofing
Omgeving	Buiten
Primaire drager	Plat dak
Asbestmateriaal	Dak- en gevelbekleding - Roofing
Bindmiddel van asbestmateriaal	Bitumen (roofing, teer, asfalt)
Gebondenheid op basis van bindmiddel	Hecht
Hoeveelheid (oppervlakte - aantal)	<ul style="list-style-type: none">• 34,00 m² - 1 stuk
Totale oppervlakte	34,00 m ²
Eenvoudig bereikbaar	Ja
Bevestigingswijze	<ul style="list-style-type: none">• Verlijmd, ingegoten, versmeerd
Identificatiemethode	<p>De asbestdeskundige beoordeelt het materiaal als asbestverdacht en dus asbesthoudend, en dit zonder monstername.</p> <p>Motivatie: De monstername brengt andere schade aan dan schade die inherent is aan de monstername.</p>
Destructieve handeling voor identificatie	Nee
Opmerking	Staalname tot op de eventuele onderliggende lagen is niet mogelijk zonder uitbreiding naar een destructief onderzoek.

Zorgvuldig beheren

- Zorg voor een veilig beheer. Vermijd het beschadigen van het asbestmateriaal. Controleer de toestand jaarlijks op wijzigingen.
- Voer bijkomende staalname(s) uit.

- Eenvoudige handelingen: mag via doe-het-zelf of door werknemer(s) met opleidingsattest eenvoudige handelingen
Deze toepassing kan door een aannemer die over een opleidingsattest eenvoudige handelingen beschikt of door een particulier (doe-het-zelf), verwijderd worden indien er geen verhoogd risico op vrijgave van asbestvezels (max. concentratie 0,01 vezels/cm³ - CODEX Art. VI.3-54) ontstaat en de toepassing voorafgaand wordt gefixeerd/bevochtigd; de individuele elementen zonder machinale werktuigen (boormachine, slijpschijf, hogedrukreiniger,...) en zonder breken of gooien een voor een losgemaakt worden; en ten slotte dubbel en luchtdicht verpakt weggevoerd worden naar een erkend afvalpunt (recyclagepark).

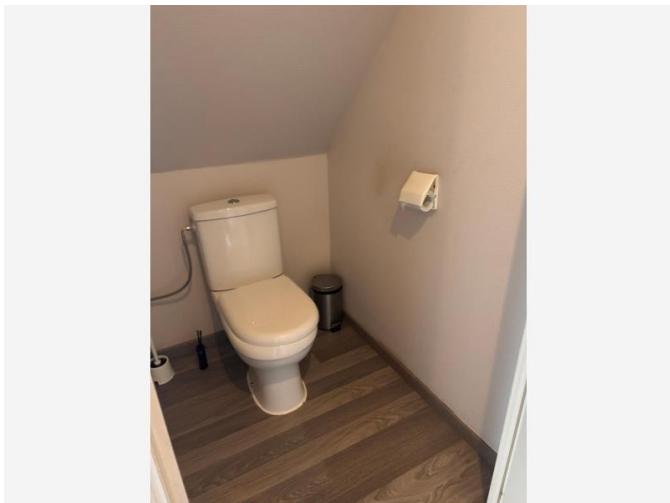
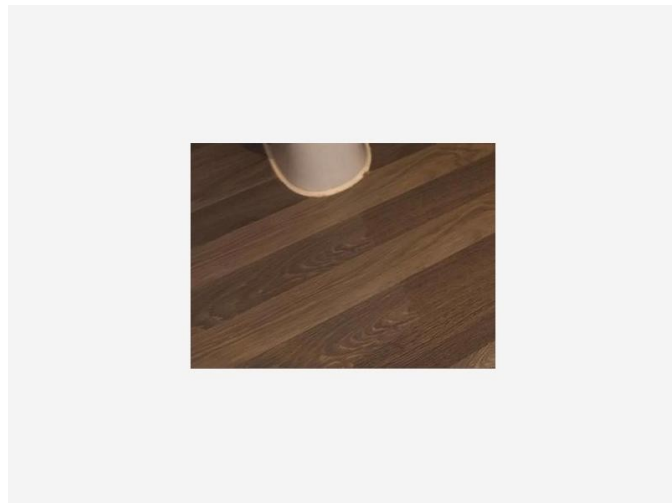
Fiche 2: Onderliggende vloeren, tegels - lijm (vloeren, wanden en plinten)

Het is steeds onbekend of er nog een onderliggende asbesthoudende vloeren, tegels of lijm aanwezig is.

Let op bij renovatie van de vloeren dat er een mogelijkheid is dat er nog een asbesthoudende vloeren, lijm of resten aanwezig zijn.

Er is een redelijk vermoeden dat er asbestverdachte lijmen en/of vloeren aanwezig zijn.

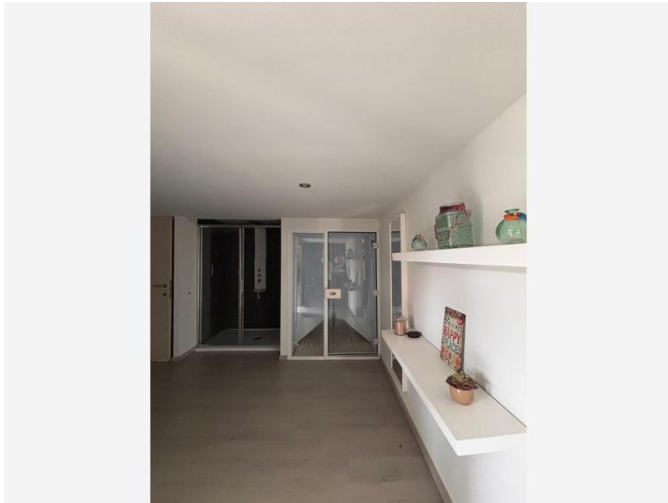
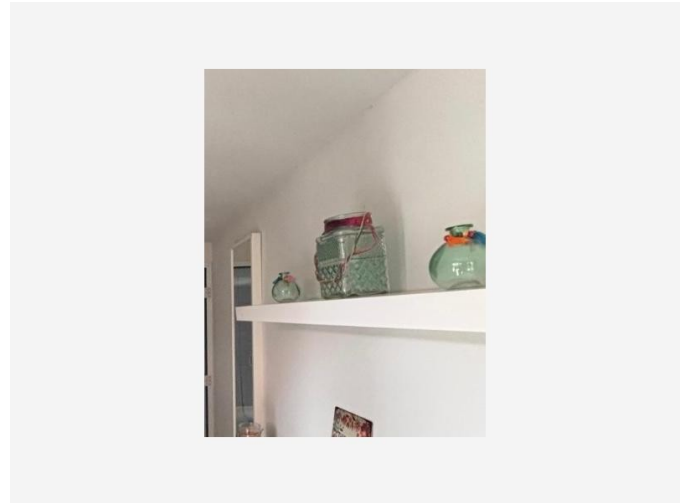
De afsmeerlaag aan de voegen van gipskartonplaten zijn mogelijk asbesthoudend. Omdat de voegen moeilijk waarneembaar zijn (gipskartonplaten zijn doorgaans geschilderd of behangen), valt dit niet onder de noemer van een 'niet-destructief' onderzoek.

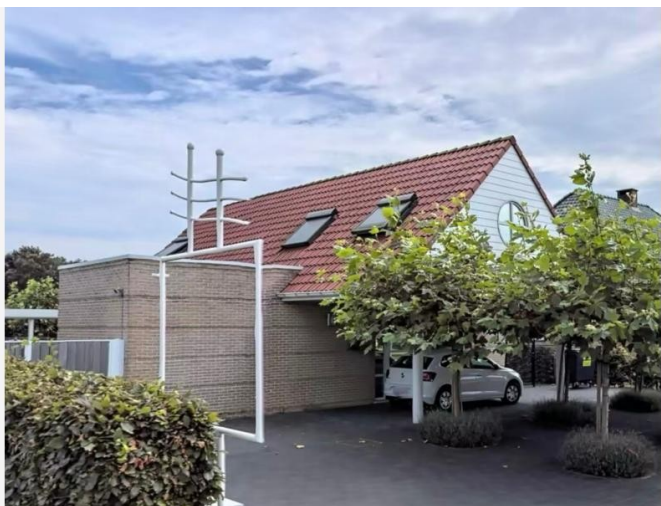
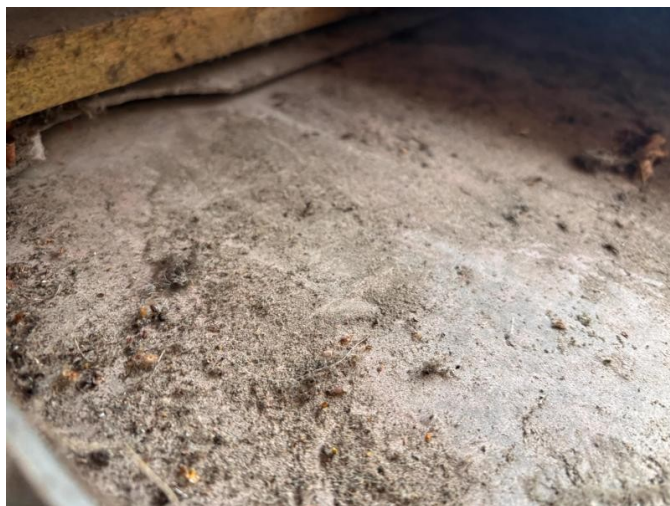
Geen asbest

#	Type	Referentie	Resultaat
5.1	Puntmonster	9341105	Geen asbest

Beschrijving	Onderdak type Menuiserite - woning
Omgeving	Buiten
Primaire drager	Schuin dak
Bindmiddel van materiaal	Cement
Gebondenheid op basis van bindmiddel	Hecht
Hoeveelheid (oppervlakte - dikte - aantal)	• 120,00 m ² - 0,70 cm - 1 stuk
Totaal volume	0,84 m ³
Identificatiemethode	Een monstername door de asbestdeskundige met laboanalyse door een asbestlabo.
Destructieve handeling voor identificatie	Nee
Opmerking	De hoeveelheid is een zo nauwkeurig mogelijke opmeting. Hieraan kunnen evenwel geen rechten worden ontleend.

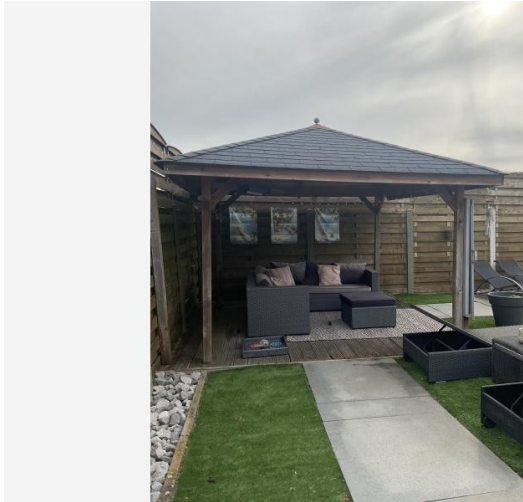
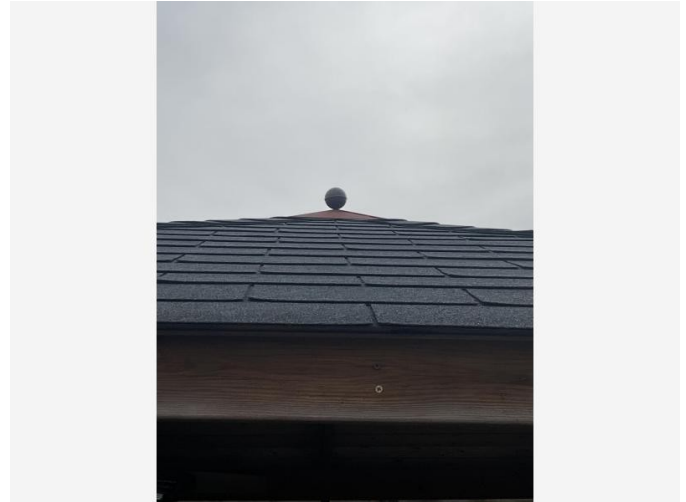
Fiche 6: Dak bestaande uit bitumineuze shingles - afdak

Geen asbest

#	Type	Referentie	Resultaat
6.1	Puntmonster	9341106	Geen asbest

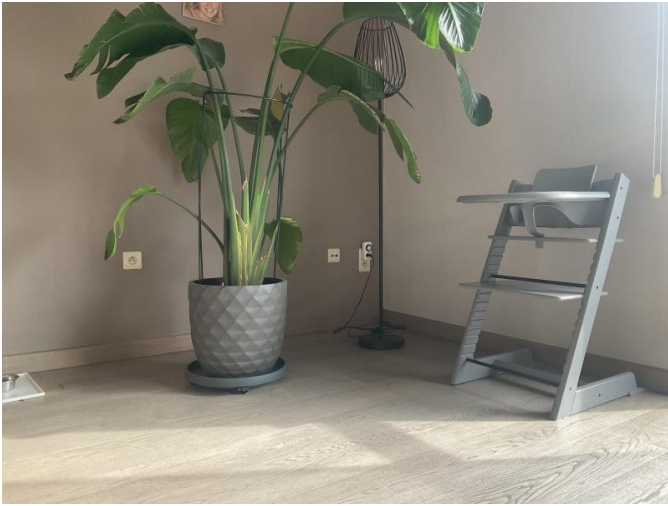
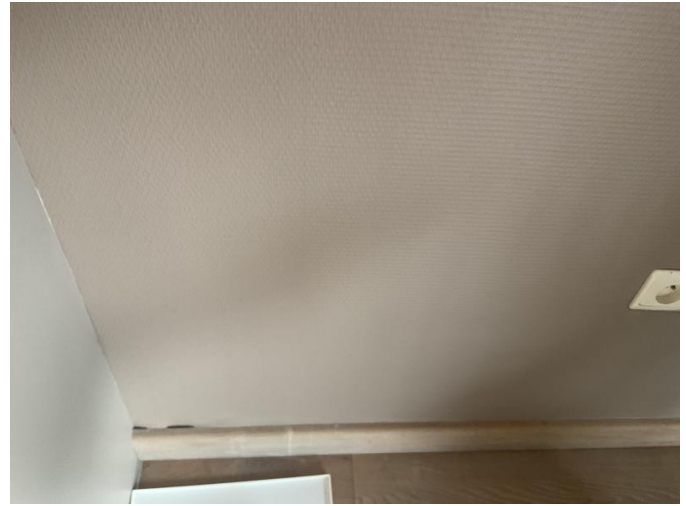
Fiche 7: Pleisterwerk muren kalk

Geen asbest

#	Type	Referentie	Resultaat
7.1	Mengmonster	9341103	Geen asbest

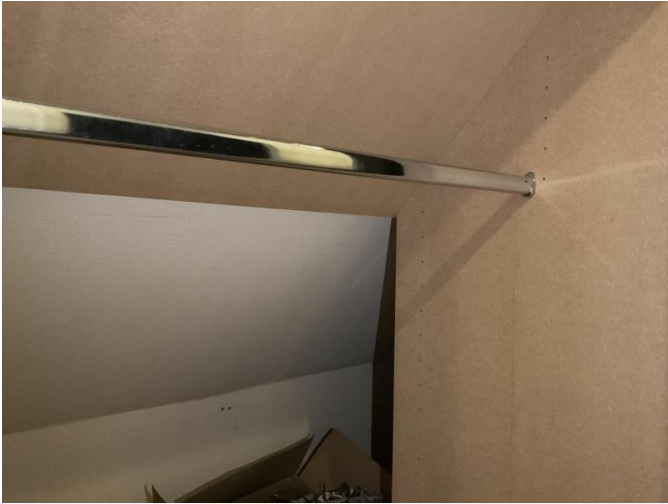
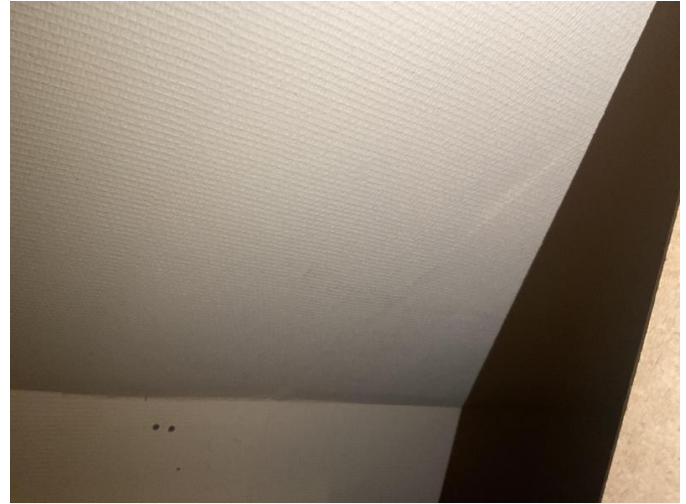
Fiche 8: Afsmeerlaag gipskarton platen wanden en plafond

Geen asbest

#	Type	Referentie	Resultaat
8.1	Mengmonster	9341104	Geen asbest

Beschrijving	Afsmeerlaag gipskarton platen wanden en plafond
Omgeving	Binnen
Primaire drager	Plafond
Bindmiddel van materiaal	Gips - kalk
Gebondenheid op basis van bindmiddel	Niet-hechtgebonden
Hoeveelheid (oppervlakte - dikte - aantal)	• 98,00 m ² - 0,10 cm - 1 stuk
Totaal volume	0,098 m ³
Identificatiemethode	Een monstername door de asbestdeskundige met laboanalyse door een asbestlabo.
Destructieve handeling voor identificatie	Nee
Opmerking	Staalname enkel mogelijk waar men de afsmeerlagen kan vaststellen. De wanden en plafond zijn voorzien van vliesbehang.
