# Asbestinventarisatetest

Duinenstraat 110, 3920 Lommel

Attestnummer : 20260309-000379.000

Uitgegeven op : 09.03.2026

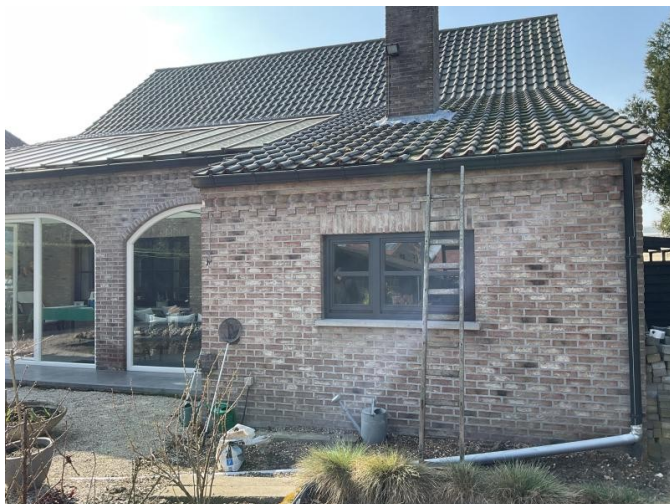
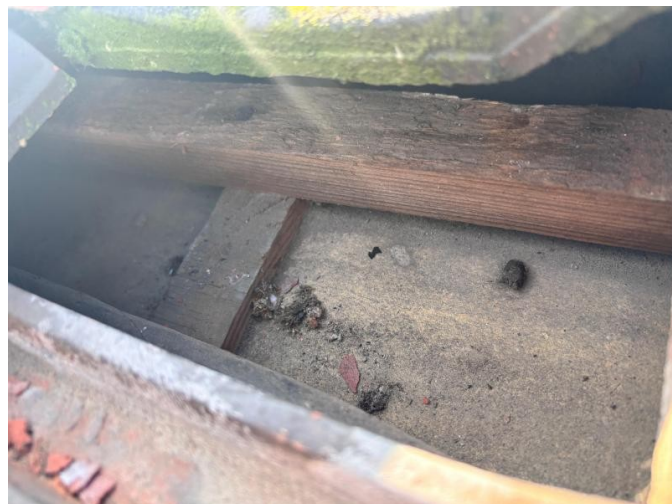
Het asbestmateriaal valt onder de mijlpaal van 2040.

Zorgvuldig beheren

Laag materiaalrisico en/of verlaagde kans op vezelvrijgave

| Gebondenheid | Categorie 1: hechtgebonden in oorsprong |
| Asbestsoort (vezeltype) | Alleen chrysotiel |
| Asbestconcentratie | Laag (< 50%) |
| Afschermingsgraad van het gehele materiaal | Geheel of deels vrij aan de buitenlucht |
| Toestand van het materiaal | Licht beschadigd, licht verveerd. Intact calciumsilicaatmateriaal of categorie III 'gebondenheid' |

| # | Type | Referentie | Resultaat |
|---|---|---|---|
| 1.1 | Puntmonster | 9273078 | Chrysotiel |

| Beschrijving | Onderdak type Menuiserite, woning |
| Asbestmateriaal | Plaat, paneel, tablet - Type Menuiserite |
| Hoeveelheid (oppervlakte - dikte - aantal) | <ul style="list-style-type: none"> <li>• 150,00 m<sup>2</sup> - 0,70 cm - 1 stuk</li> </ul> |

- Zorg voor een veilig beheer en verwijder dit asbestmateriaal wanneer het bij werken eenvoudig bereikbaar wordt. Controleer de toestand jaarlijks op wijzigingen.

- Eenvoudige handelingen: mag via doe-het-zelf of door werknemer(s) met opleidingsattest eenvoudige handelingen  
Deze toepassing kan door een aannemer die over een opleidingsattest eenvoudige handelingen beschikt of door een particulier (doe-het-zelf), verwijderd worden indien er geen verhoogd risico op vrijgave van asbestvezels (max. concentratie 0,01 vezels/cm<sup>3</sup> - CODEX Art. VI.3-54) ontstaat en de toepassing voorafgaand wordt gefixeerd/bevochtigd; de individuele elementen zonder machinale werktuigen (boormachine, slijpschijf, hogedrukreiniger,...) en zonder breken of gooien een voor een losgemaakt worden; en ten slotte dubbel en luchtdicht verpakt weggevoerd worden naar een erkend afvalpunt (recyclagepark).

- Eenvoudige handelingen: enkel door erkend asbestverwijderaar  
Indien bovenstaande criteria worden overschreden:

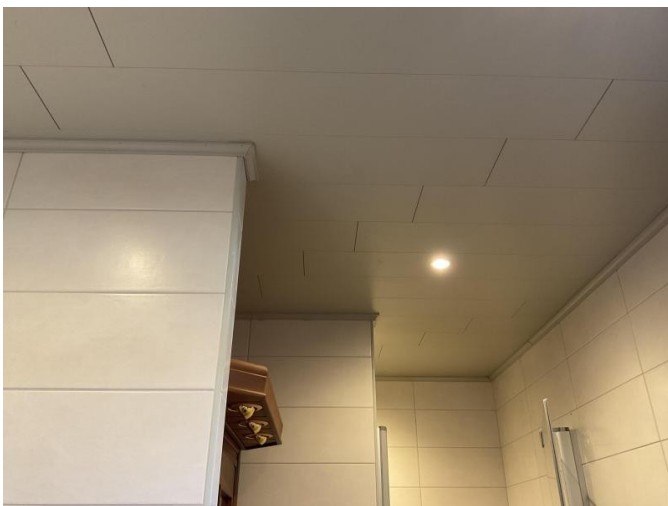
Situeringfoto

#### Tijdelijke beperking

**Reden:** Verplicht te beschrijven ruimte of materiaal

**Uitleg van de asbestdeskundige:** Er is geen pleisterwerk zichtbaar op volgende locaties

Elke ruimte in het woongedeelte.

In de verplichte ruimtes waar men pleisterwerk hoort te analyseren is er geen pleisterwerk zichtbaar

- cv ruimte
- natte ruimte, keuken of badkamer
- traphal, er is geen traphal aanwezig in het prive gedeelte
- een individuele ruimte

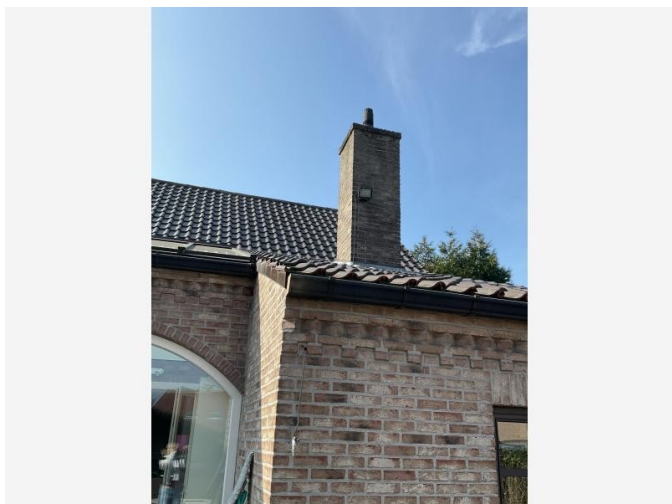
Situeringfoto

### Tijdelijke beperking

**Reden:** Het te onderzoeken materiaal situeert zich hoger dan 3,50 m te rekenen vanaf een veilige ondergrond

**Uitleg van de asbestdeskundige:** Aan de buitenzijde van de schouw zijn er geen asbestverdachte materialen op te merken.

De schouw bevat binnenin mogelijk een asbestverdachte cement rookgaskanaal, asbestverdachte afsmeerlagen, asbestverdachte cementplaten. Laat dit onderzoeken bij eventuele werken.

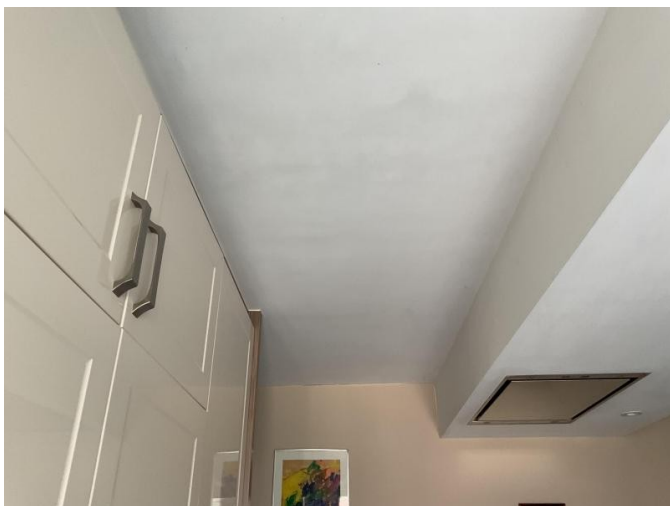
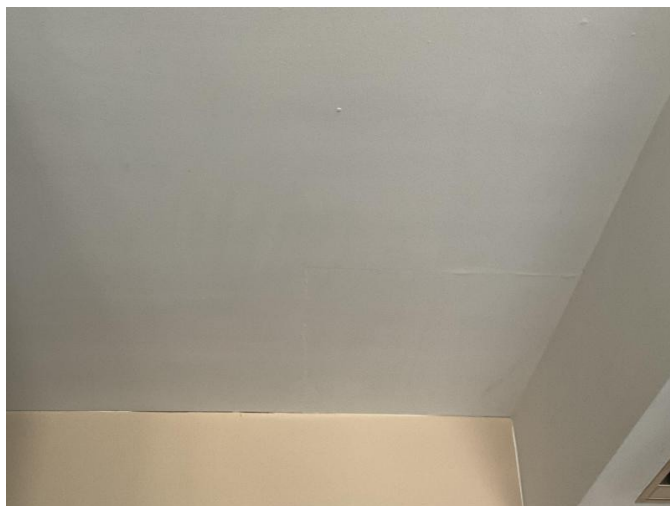
Geen asbest

| # | Type | Referentie | Resultaat |
|---|---|---|---|
| 6.1 | Mengmonster | 9273077 | Geen asbest |

| Beschrijving | Pleisterwerk plafonds kalk |

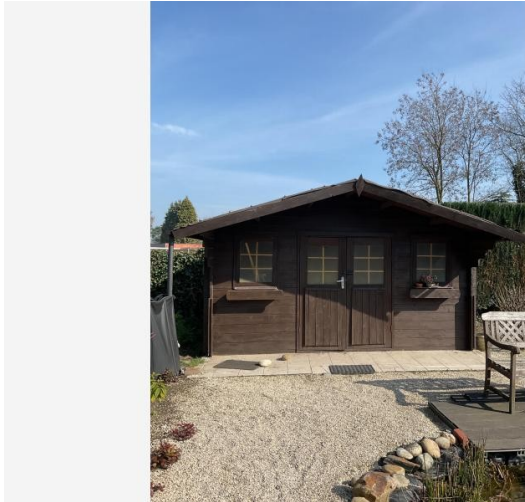
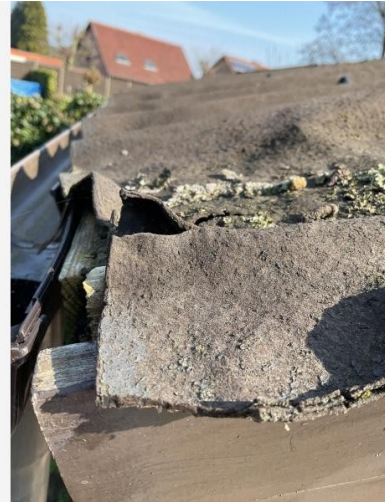
# Fiche 7: Dak bestaande uit bitumineuze golfplaten, tuinhuis

Geen asbest

| # | Type | Referentie | Resultaat |
|---|---|---|---|
| 7.1 | Puntmonster | 9273079 | Geen asbest |

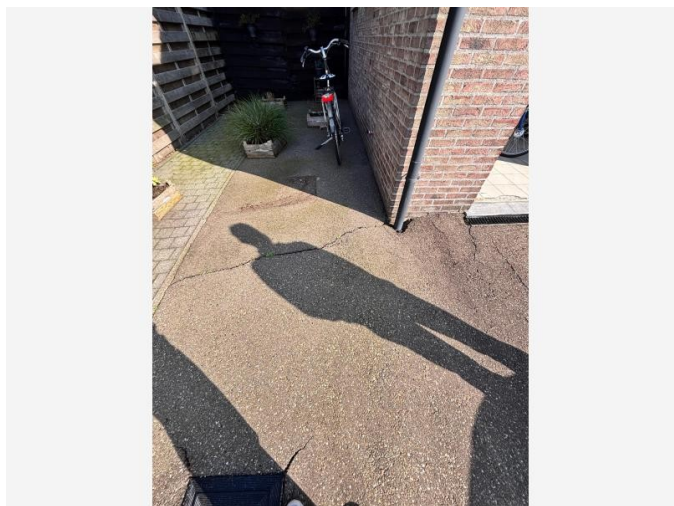
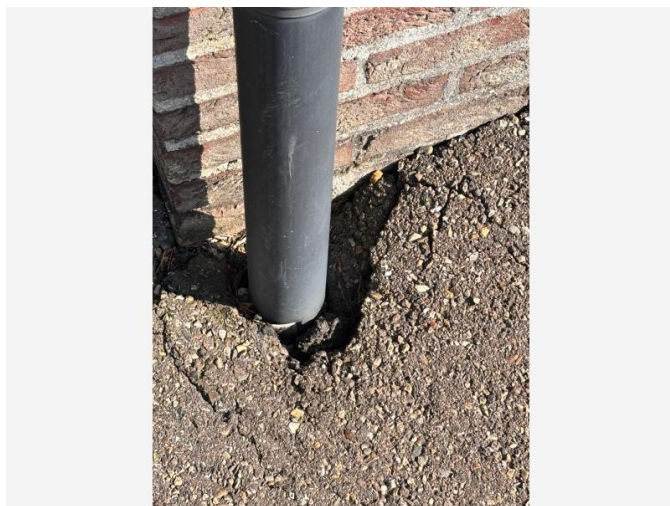
Geen asbest

| # | Type | Referentie | Resultaat |
|---|---|---|---|
| 8.1 | Puntmonster | 9273080 | Geen asbest |

| Beschrijving | Asfalt - verharding - oprit |

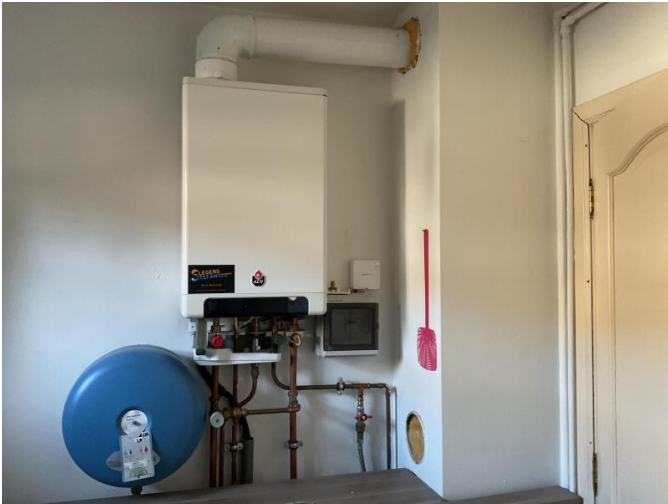
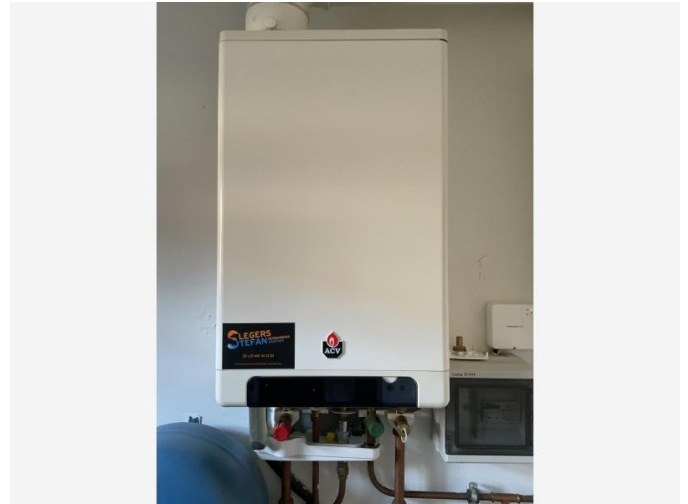
## Fiche 13: CV-ketel (niet verdacht) gasketel

| Beschrijving | Notitie | Terug te vinden op plannen |
|--|---|--|
| Fiche 13: CV-ketel (niet verdacht) gasketel | De CV-ketel (dichtingen, isolerend materiaal) is niet asbestverdacht. | Plan 1.2: Plan van het gelijkvloers |

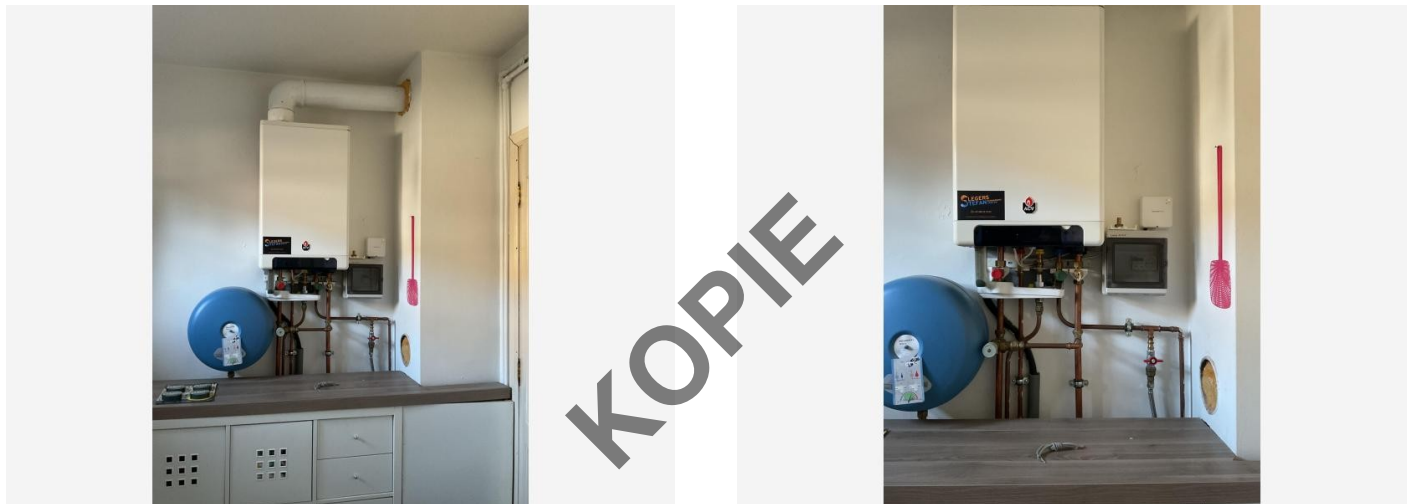
## Fiche 15: Leidingisolatie (niet aanwezig)

| Beschrijving | Notitie | Terug te vinden op plannen |
|--|--|---|
| Fiche 15: Leidingisolatie (niet aanwezig) | Er is geen asbestverdachte leidingisolatie aanwezig. | Plan 1.2: Plan van het gelijkvloers |
