Asbestinventarisatetest

Luikersteenweg 315, 3920 Lommel

Attestnummer : 20250429-000402.000

Uitgegeven op : 29.04.2025

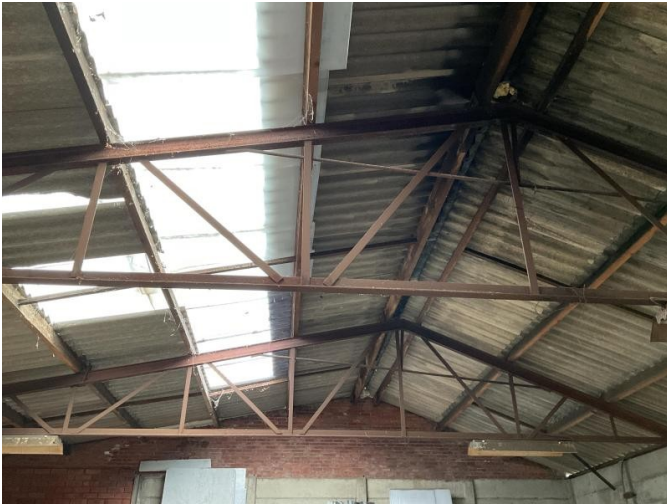
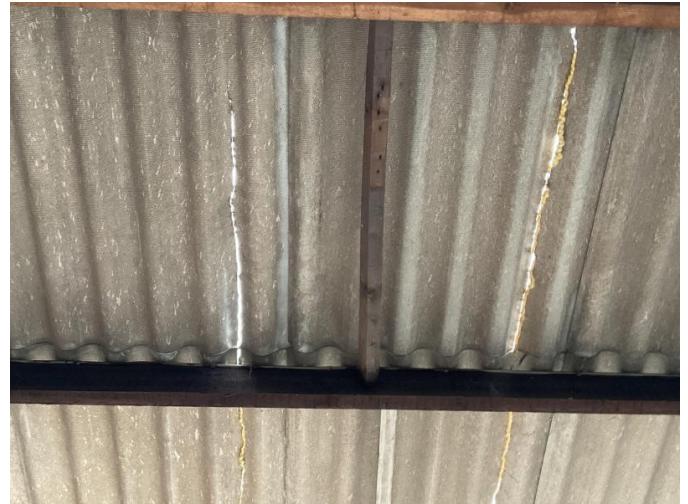
Het asbestmateriaal valt onder de mijlpaal van 2034.

Dringend verwijderen

Eindbeoordeling materiaalrisico	Hoog materiaalrisico en/of hoge kans op vezelvrijgave
---------------------------------	---

Gebondenheid	Categorie 1: hechtgebonden in oorsprong
Asbestsoort (vezeltype)	Crocidoliet aanwezig
Asbestconcentratie	Laag (< 50%)
Afschermingsgraad van het gehele materiaal	Geheel of deels (ook) vrij aan de binnenlucht
Toestand van het materiaal	Matig beschadigd, matig verweerd

Beschrijving	Golfplaten
Omgeving	Grenst aan binnen- en buitenlucht
Primaire drager	Schuin dak
Asbestmateriaal	Dak- en gevelbekleding - Golfplaat
Bindmiddel van asbestmateriaal	Cement
Gebondenheid op basis van bindmiddel	Hecht
Hoeveelheid (oppervlakte - aantal)	<ul style="list-style-type: none">• 250,00 m² - 1 stuk
Totale oppervlakte	250,00 m ²
Eenvoudig bereikbaar	Ja
Bevestigingswijze	<ul style="list-style-type: none">• Geschroefd
Identificatiemethode	Vaststelling zonder monstername
Destructieve handeling voor identificatie	Nee

- Zorg voor een veilig beheer. Vermijd het beschadigen van het asbestmateriaal. Controleer de toestand jaarlijks op wijzigingen.

- Eenvoudige handelingen: mag via doe-het-zelf of door werknemer(s) met opleidingsattest eenvoudige handelingen
Men mag deze hechtgebonden toepassing in buitenlucht zelf verwijderen,

- Gebruik een mondkap van FFP3 kwaliteit, wegwerphandschoenen en een klasse 5 of 6 wegwerpoverall
- Hou minderjarigen uit de buurt.
- Vermijd stof door de golfplaten te bevochtigen of te fixeren. Dat doet u door water te vernevelen of door een aangepast fixeermiddel te gebruiken. U vindt een fixeermiddel in de gespecialiseerde bouwhandel.

- Demonteer de golfplaten door ze 1 voor 1 met de hand los te maken of los te schroeven.
- Gebruik alleen handwerktuigen, zoals een schroevendraaier of een handzaag. Vermijd krachtige mechanische werktuigen zoals boor- en schuurmachines, zaag- en slijpschijven: die kunnen asbestvezels losmaken en asbeststof in de lucht brengen. Om vastgeroeste bouten door te zagen of te slijpen kunt u uitzonderlijk en heel kort een mechanisch hulpmiddel gebruiken. Doe dat alleen als u zeker bent dat u het eigenlijke asbestmateriaal niet zal raken.

- Probeer de golfplaten niet te breken of te beschadigen.
- Gooi de golfplaten nooit naar beneden, maar breng ze voorzichtig naar de begane grond.

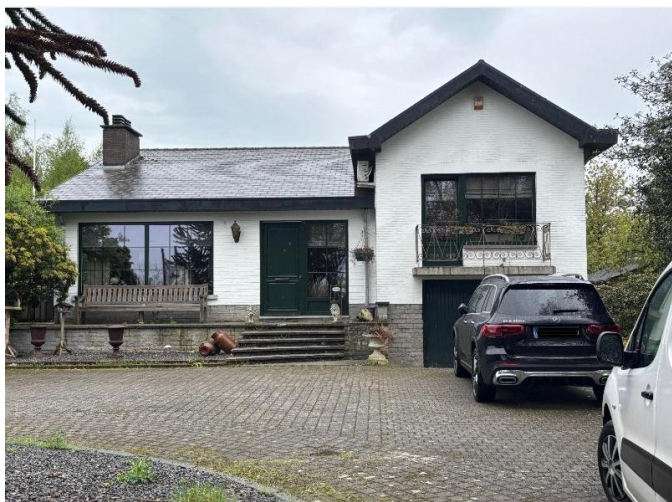
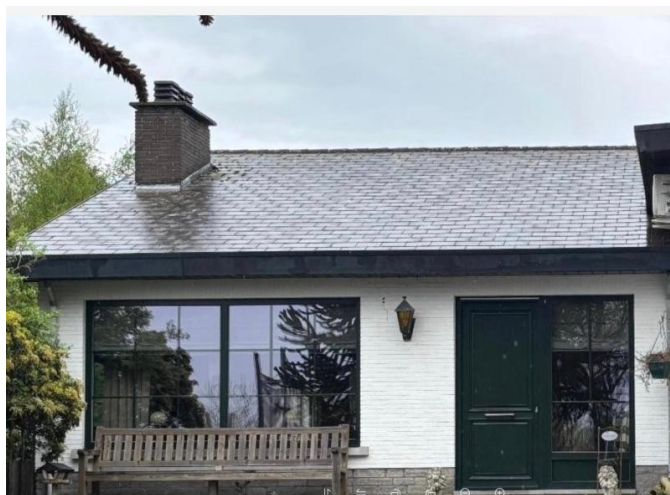
Het asbestmateriaal valt onder de mijlpaal van 2034.

Verwijderen

Eindbeoordeling materiaalrisico	Verhoogd materiaalrisico en/of verhoogde kans op vezelvrijgave
---------------------------------	--

Gebondenheid	Categorie 1: hechtgebonden in oorsprong
Asbestsoort (vezeltype)	Alleen chrysotiel
Asbestconcentratie	Laag (< 50%)
Afschermingsgraad van het gehele materiaal	Geheel of deels vrij aan de buitenlucht
Toestand van het materiaal	Matig beschadigd, matig verweerd

#	Type	Referentie	Resultaat
3.1	Puntmonster	8761587	Chrysotiel

Beschrijving	Leien dak
Omgeving	Buiten
Primaire drager	Schuin dak
Asbestmateriaal	Dak- en gevelbekleding - Lei, shingle
Bindmiddel van asbestmateriaal	Cement
Gebondenheid op basis van bindmiddel	Hecht
Hoeveelheid (oppervlakte - aantal)	<ul style="list-style-type: none">• 235,00 m² - 1 stuk
Totale oppervlakte	235,00 m ²
Eenvoudig bereikbaar	Ja
Bevestigingswijze	<ul style="list-style-type: none">• Genageld, geniet
Identificatiemethode	Vaststelling met monstername
Destructieve handeling voor identificatie	Nee

- Zorg voor een veilig beheer. Vermijd het beschadigen van het asbestmateriaal. Controleer de toestand jaarlijks op wijzigingen.
- Hemelwater dat afspoelt van asbestcement daken of gevels kan asbestdeeltjes bevatten. Gebruik het enkel voor gesloten circuits (bv. spoelen toiletten). Reinig na het vervangen van het dak of de gevel de dakgoten en regenwaterput of -ton om asbesthoudend sediment of slib te verwijderen

- Eenvoudige handelingen: mag via doe-het-zelf of door werknemer(s) met opleidingsattest eenvoudige handelingen
Men mag deze hechtgebonden toepassing zelf verwijderen,

- Hou minderjarigen uit de buurt.
- Vermijd stof door de leien te bevochtigen of te fixeren. Dat doet u door water te vernevelen of door een aangepast fixeermiddel te gebruiken. U vindt een fixeermiddel in de gespecialiseerde bouwhandel.

- Demonteer de leien door ze 1 voor 1 met de hand los te maken of los te schroeven.
- Gebruik alleen handwerktuigen, zoals een schroevendraaier of een handzaag. Vermijd krachtige mechanische werktuigen zoals boor- en schuurmachines, zaag- en slijpschijven: die kunnen asbestvezels losmaken en asbeststof in de lucht brengen. Om vastgeroeste bouten door te zagen of te slijpen kunt u uitzonderlijk en heel kort een mechanisch hulpmiddel gebruiken. Doe dat alleen als u zeker bent dat u het eigenlijke asbestmateriaal niet zal raken.

- Probeer de leien niet te breken of te beschadigen.
- Gooi de leien nooit naar beneden, maar breng ze voorzichtig naar de begane grond.

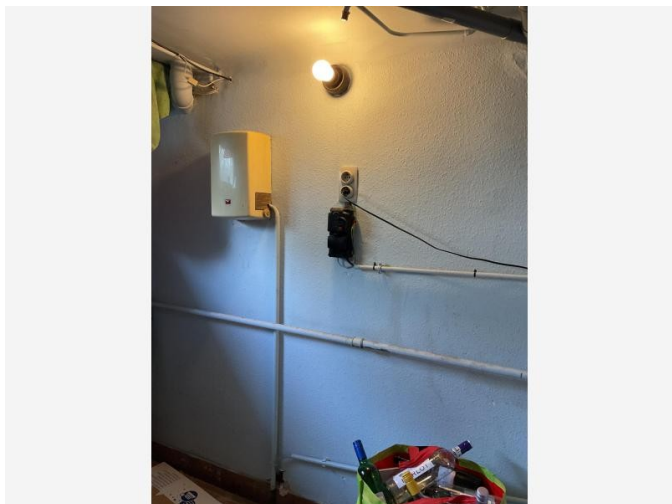
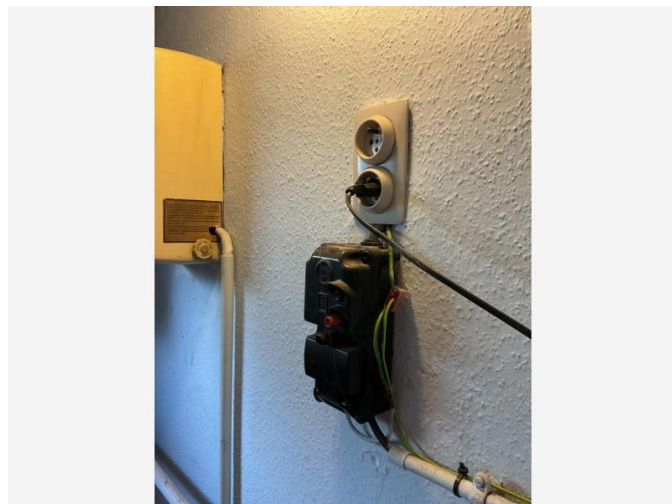
Het asbestmateriaal valt onder de mijlpaal van 2040.

Verwijderen

Eindbeoordeling materiaalrisico	Verhoogd materiaalrisico en/of verhoogde kans op vezelvrijgave
---------------------------------	--

Gebondenheid	Categorie 1: hechtgebonden in oorsprong
Asbestsoort (vezeltype)	Crocidoliet aanwezig
Asbestconcentratie	Laag (< 50%)
Afschermingsgraad van het gehele materiaal	Geheel of deels (ook) vrij aan de binnenlucht
Toestand van het materiaal	Licht beschadigd, licht verweerd. Intact calciumsilicaatmateriaal of categorie III 'gebondenheid'

- Zorg voor een veilig beheer. Vermijd het beschadigen van het asbestmateriaal. Controleer de toestand jaarlijks op wijzigingen.

- Eenvoudige handelingen: mag via doe-het-zelf of door werknemer(s) met opleidingsattest eenvoudige handelingen
Men mag deze hechtgebonden toepassing zelf verwijderen, (door de netbeheerder of door een erkende techniker)

- Gebruik een mondk masker van FFP3 kwaliteit, wegwerphandschoenen en een klasse 5 of 6 wegwercoverall
- Hou minderjarigen uit de buurt.
- Demonteer asbestelementen door ze met de hand los te maken of los te schroeven.
- Gebruik alleen handwerktuigen, zoals een schroevendraaier of een handzaag. Vermijd krachtige mechanische werktuigen zoals boor- en schuurmachines, zaag- en slijpschijven: die kunnen asbestvezels

losmaken en asbeststof in de lucht brengen. Om vastgeroeste bouten door te zagen of te slijpen kunt u uitzonderlijk en heel kort een mechanisch hulpmiddel gebruiken. Doe dat alleen als u zeker bent dat u het eigenlijke asbestmateriaal niet zal raken.

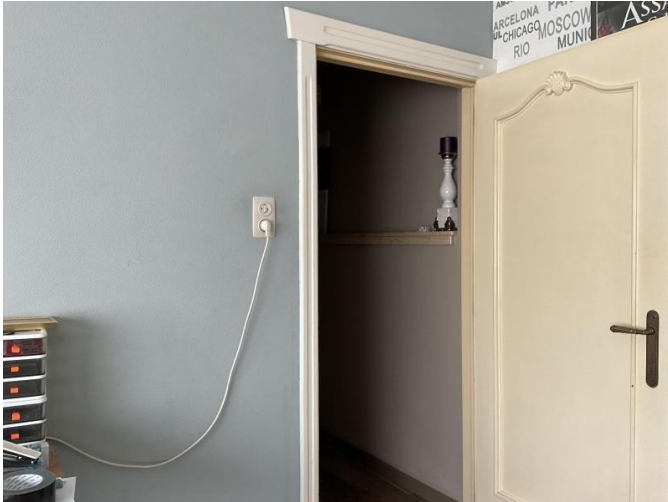
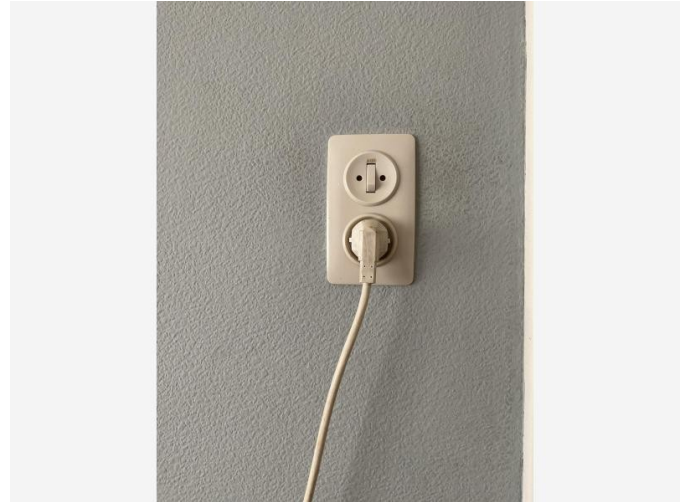
Fiche 5: Bakelieten lichtschakelaars en stopcontacten

Het asbestmateriaal valt onder de mijlpaal van 2040.

Verwijderen

Beschrijving	Bakelieten lichtsckelaars en stopcontacten
Omgeving	Binnen
Primaire drager	Communicatie en elektrische infrastructuur en uitrusting
Asbestmateriaal	Plaat, paneel, tablet - Type Bakeliet
Bindmiddel van asbestmateriaal	Kunststof of -hars
Gebondenheid op basis van bindmiddel	Hecht
Hoeveelheid (oppervlakte - dikte - aantal)	<ul style="list-style-type: none">0,05 m² - 1,00 cm - 10 stuks
Totaal volume	0,005 m ³
Eenvoudig bereikbaar	Ja
Bevestigingswijze	<ul style="list-style-type: none">Geschroefd
Identificatiemethode	Vaststelling zonder monstername
Destructieve handeling voor identificatie	Nee

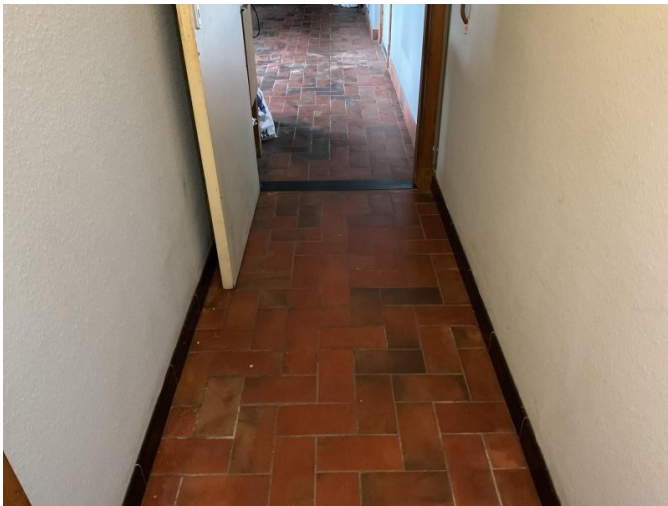
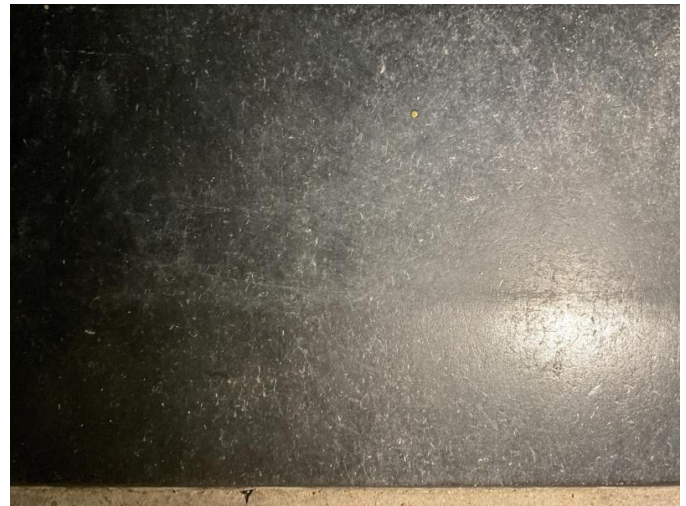
Beschrijving	Dorpels
Omgeving	Binnen
Primaire drager	Vloer
Asbestmateriaal	Plaat, paneel, tablet - Type Massal
Bindmiddel van asbestmateriaal	Cement
Gebondenheid op basis van bindmiddel	Hecht
Hoeveelheid (oppervlakte - dikte - aantal)	• 0,13 m ² - 2,00 cm - 3 stuks
Totaal volume	0,008 m ³
Eenvoudig bereikbaar	Ja
Bevestigingswijze	<ul style="list-style-type: none">• Geklemd• Verlijmd, ingegoten, versmeerd
Identificatiemethode	Vaststelling zonder monstername
Destructieve handeling voor identificatie	Nee

- Gebruik een mondkap van FFP3 kwaliteit, wegwerphandschoenen en een klasse 5 of 6 wegwerpoverall
- Hou minderjarigen uit de buurt.
- Vermijd stof door de dorpels te bevochtigen of te fixeren. Dat doet u door water te vernevelen of door een aangepast fixeermiddel te gebruiken. U vindt een fixeermiddel in de gespecialiseerde bouwhandel.

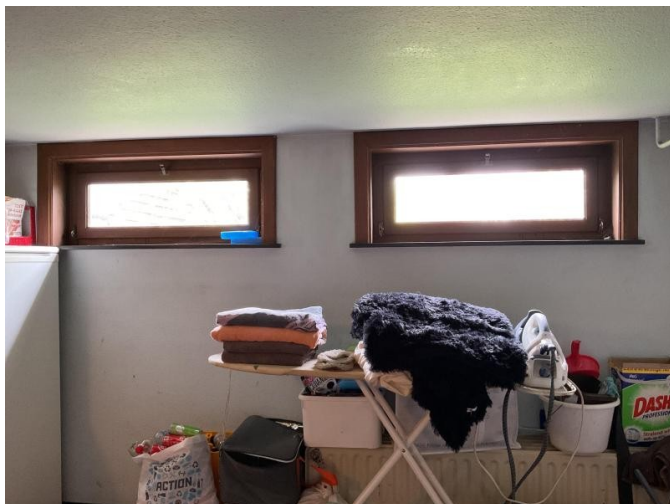
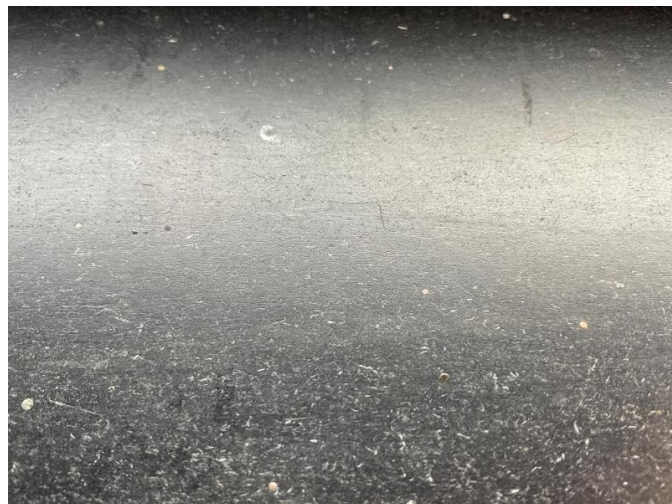
Beschrijving	Vensterbanktabletten
Omgeving	Binnen
Primaire drager	Binnenwand
Asbestmateriaal	Plaat, paneel, tablet - Type Massal
Bindmiddel van asbestmateriaal	Cement
Gebondenheid op basis van bindmiddel	Hecht
Hoeveelheid (oppervlakte - dikte - aantal)	• 0,13 m ² - 2,00 cm - 5 stuks
Totaal volume	0,013 m ³
Eenvoudig bereikbaar	Ja
Bevestigingswijze	<ul style="list-style-type: none">• Geklemd• Verlijmd, ingegoten, versmeerd
Identificatiemethode	Vaststelling zonder monsternamen
Destructieve handeling voor identificatie	Nee

- Eenvoudige handelingen: mag via doe-het-zelf of door werknemer(s) met opleidingsattest eenvoudige handelingen
Asbest veilig verwijderen, hou tijdens de werken rekening met de volgende veiligheidsvoorschriften:
 - Gebruik een mondkap van FFP3 kwaliteit, wegwerphandschoenen en een klasse 5 of 6 wegwerpoverall
 - Hou minderjarigen uit de buurt.
 - Vermijd stof door de vensterbanktabletten te bevochtigen of te fixeren. Dat doet u door water te vernevelen of door een aangepast fixeermiddel te gebruiken. U vindt een fixeermiddel in de gespecialiseerde bouwhandel.
 - Gebruik alleen handwerktuigen, zoals een schroevendraaier of een handzaag. Vermijd krachtige mechanische werktuigen zoals boor- en schuurmachines, zaag- en slijpschijven: die kunnen asbestvezels losmaken en asbeststof in de lucht brengen. Om vastgeroeste bouten door te zagen of te slijpen kunt u

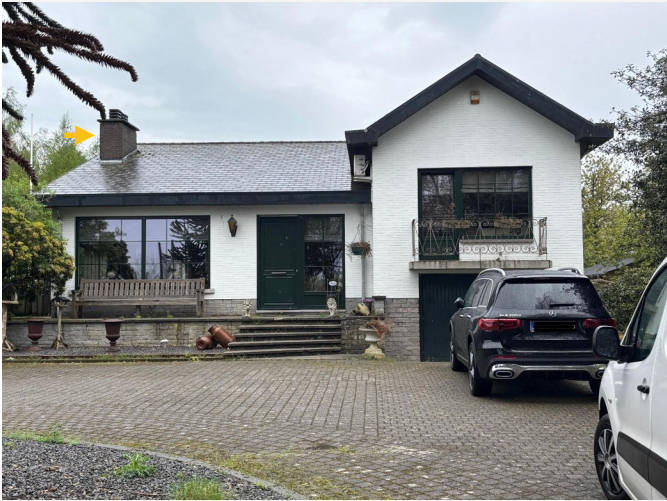
Wegens het gebrek aan veiligheid zal dit onder een beperking van het onderzoek vallen.

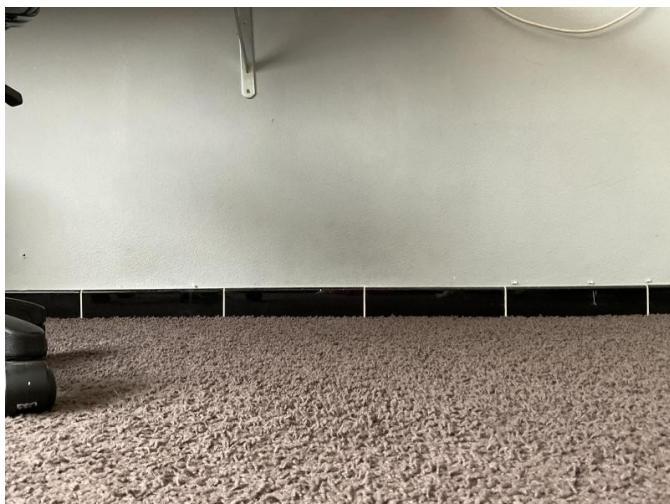
Identificatiemethode	Redelijk vermoeden
Primaire drager	Binnenwand

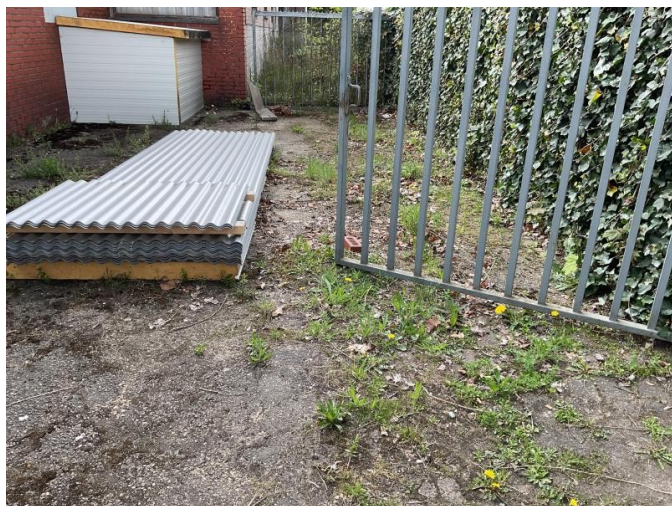
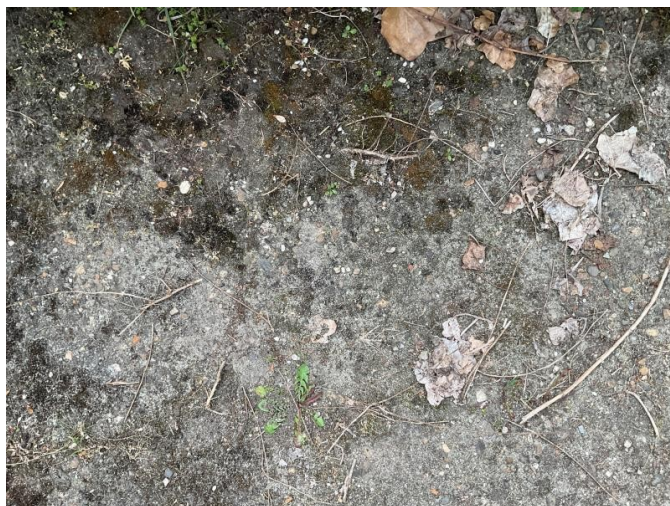
Fiche 19: Asphalt

Geen asbest

Beschrijving	Asfalt
Omgeving	Buiten
Primaire drager	Verharding, wegenis
Bindmiddel van materiaal	Bitumen (roofing, teer, asfalt)
Gebondenheid op basis van bindmiddel	Hecht
Hoeveelheid (gewicht - aantal)	• 500,00 kg - 1 stuk
Totaal gewicht	500,00 kg
Identificatiemethode	Vaststelling met monstername
Destructieve handeling voor identificatie	Nee
Opmerking	500 kg is een geschatte gewicht
