# Asbestinventarisatetest

Molsekiezel 103, 3920 Lommel

Attestnummer : 20260421-000185.000

Uitgegeven op : 21.04.2026

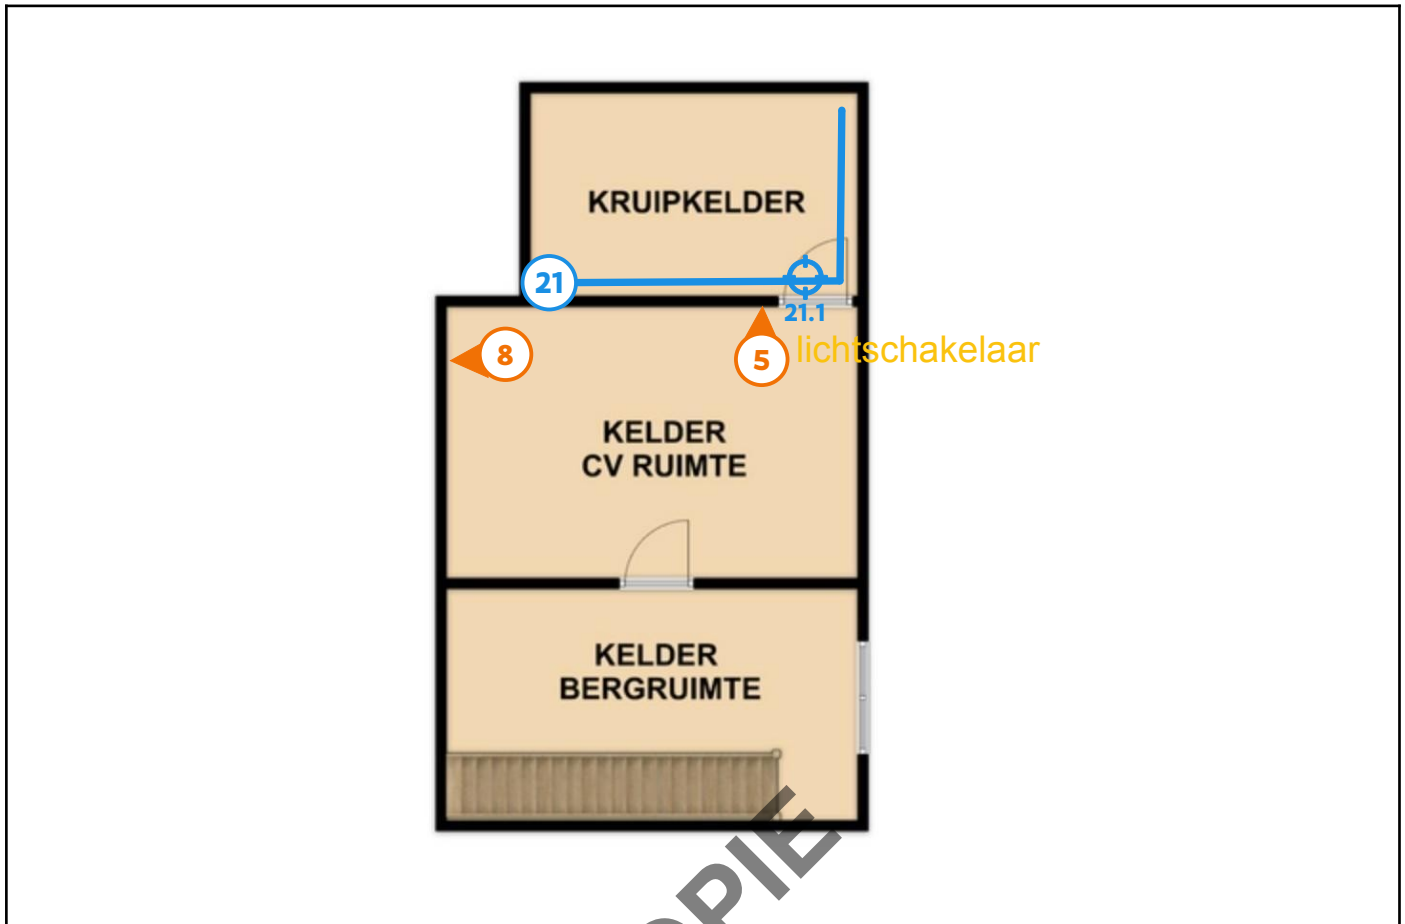
## Plan 1.4: Plan van de kelder

Beschrijving	Type	Actie
5. Bakeliet schakelaars/stopcontacten en draaiknoppen radiatoren	Asbestmateriaal	<a href="#">Verwijderen</a>
8. Pakking CV-ketel	Asbestmateriaal	<a href="#">Verwijderen</a>
21. Leidingisolatie (bitumen)	Geen asbest	-
21.1 Code: 9349585	Puntmonster	-

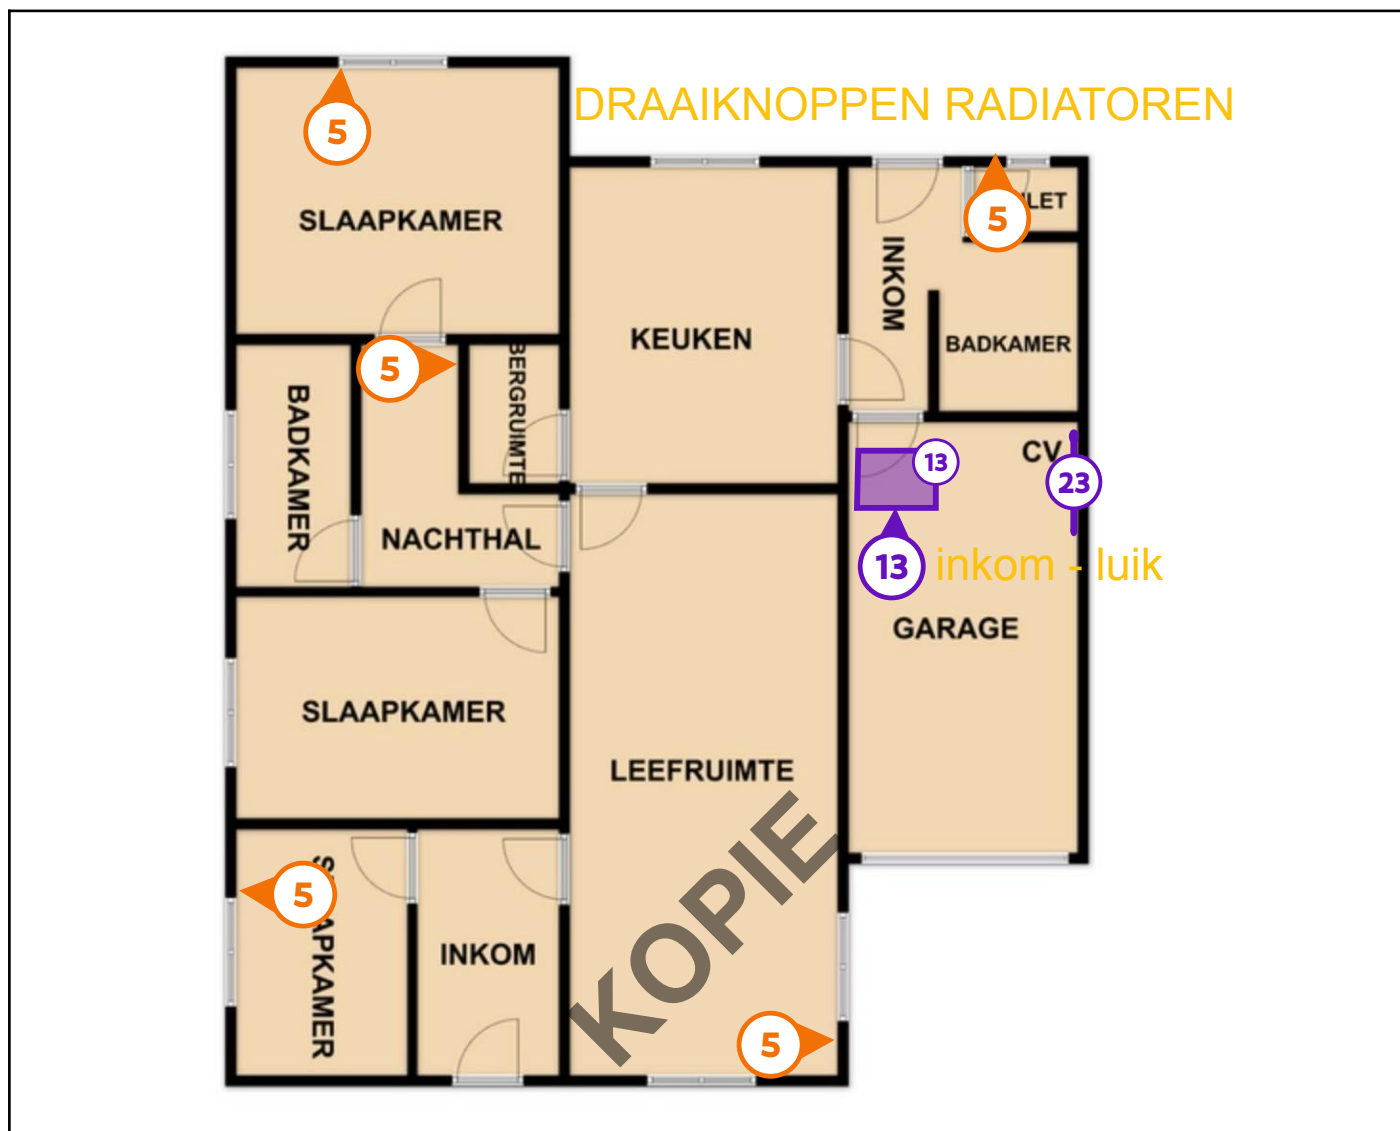
## Plan 1.8: Plan van het gelijkvloers

Beschrijving	Type	Actie
5. Bakeliet schakelaars/stopcontacten en draaiknoppen radiatoren	Asbestmateriaal	<a href="#">Verwijderen</a>
13. Zolderruimte niet volledig toegankelijk	Beperking	-
23. Leidingisolatie (niet verdacht)	Overige ruimte of materiaal	-

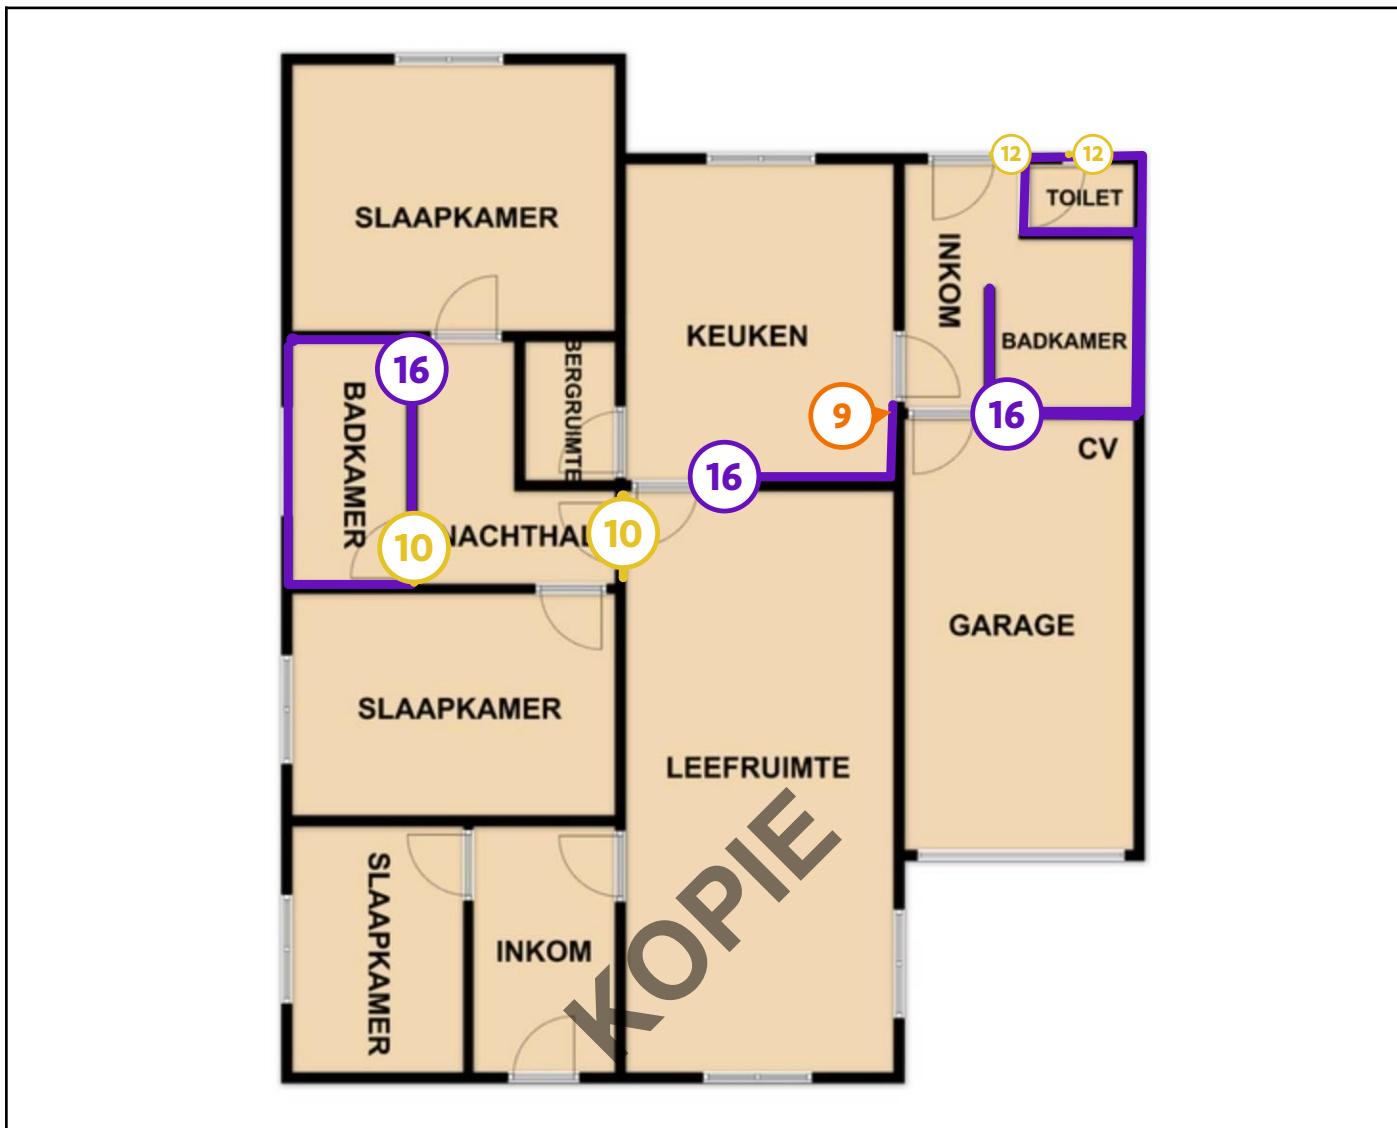
## Plan 1.10: Plan van het gelijkvloers

Beschrijving	Type	Actie
9. Coating spoelbak	Asbestmateriaal	Verwijderen
10. Dorpels type massal	Asbestmateriaal	Zorgvuldig beheren
12. Vensterbank type massal	Asbestmateriaal	Zorgvuldig beheren
16. Tegellijm wandtegels badkamer, toilet en keuken	Advies	-

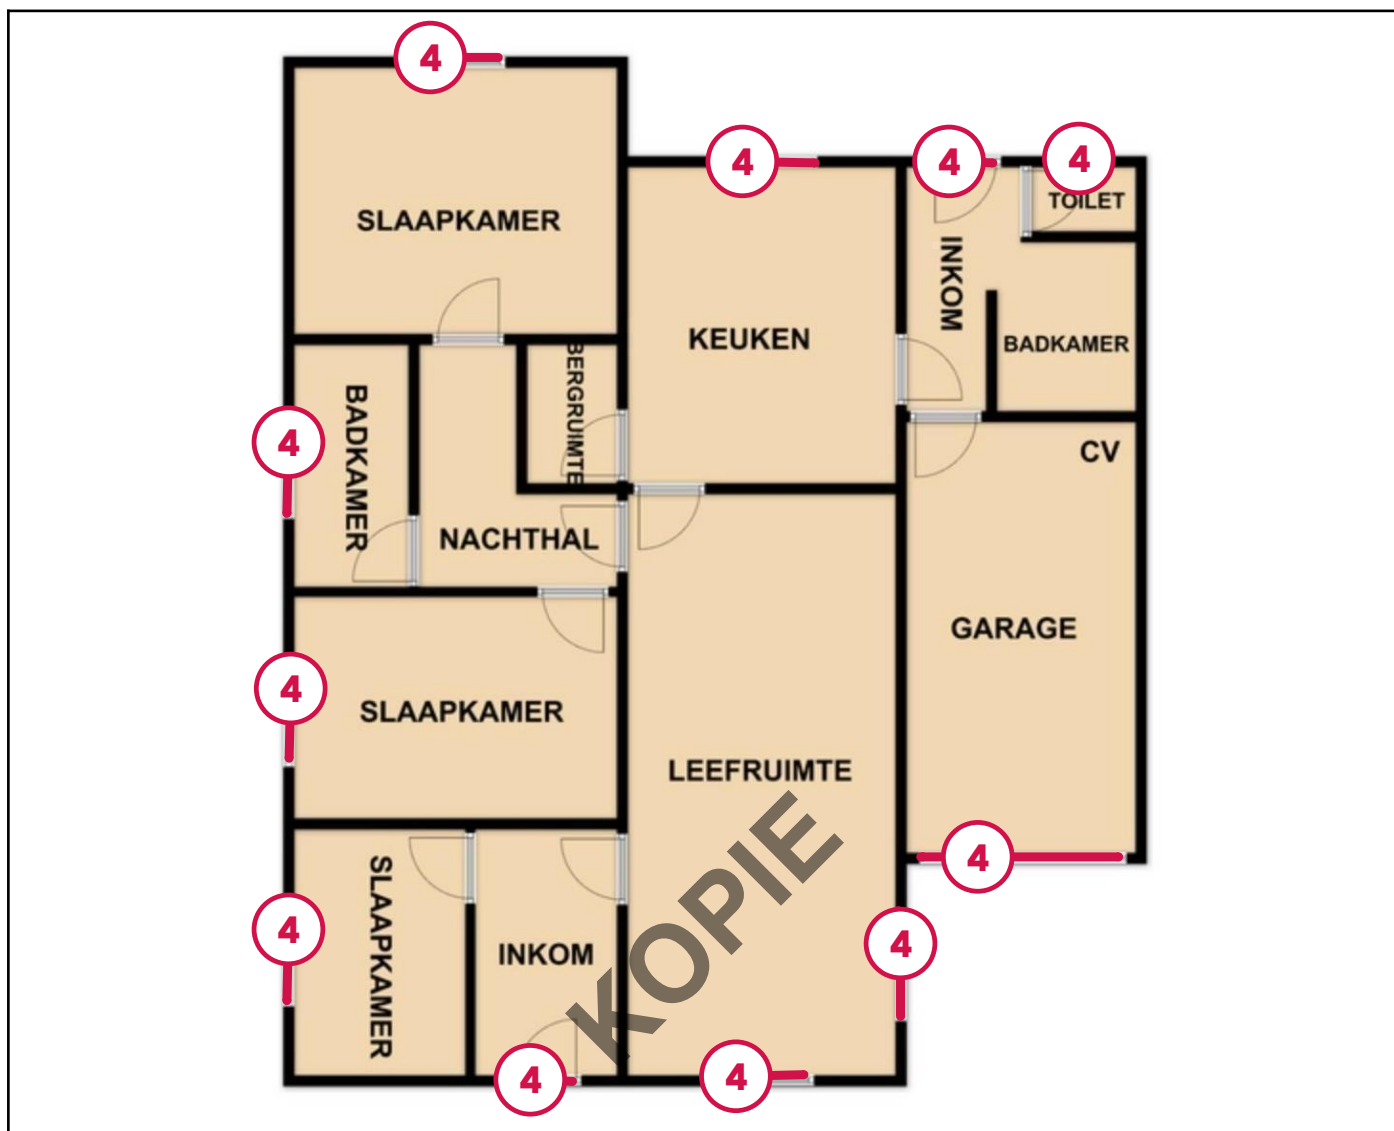
## Plan 1.11: Plan van het gelijkvloers

Beschrijving	Type	Actie
4. Kit schrijnwerk glas binnen- en buitenzijde	Asbestmateriaal	<b>Dringend verwijderen</b>

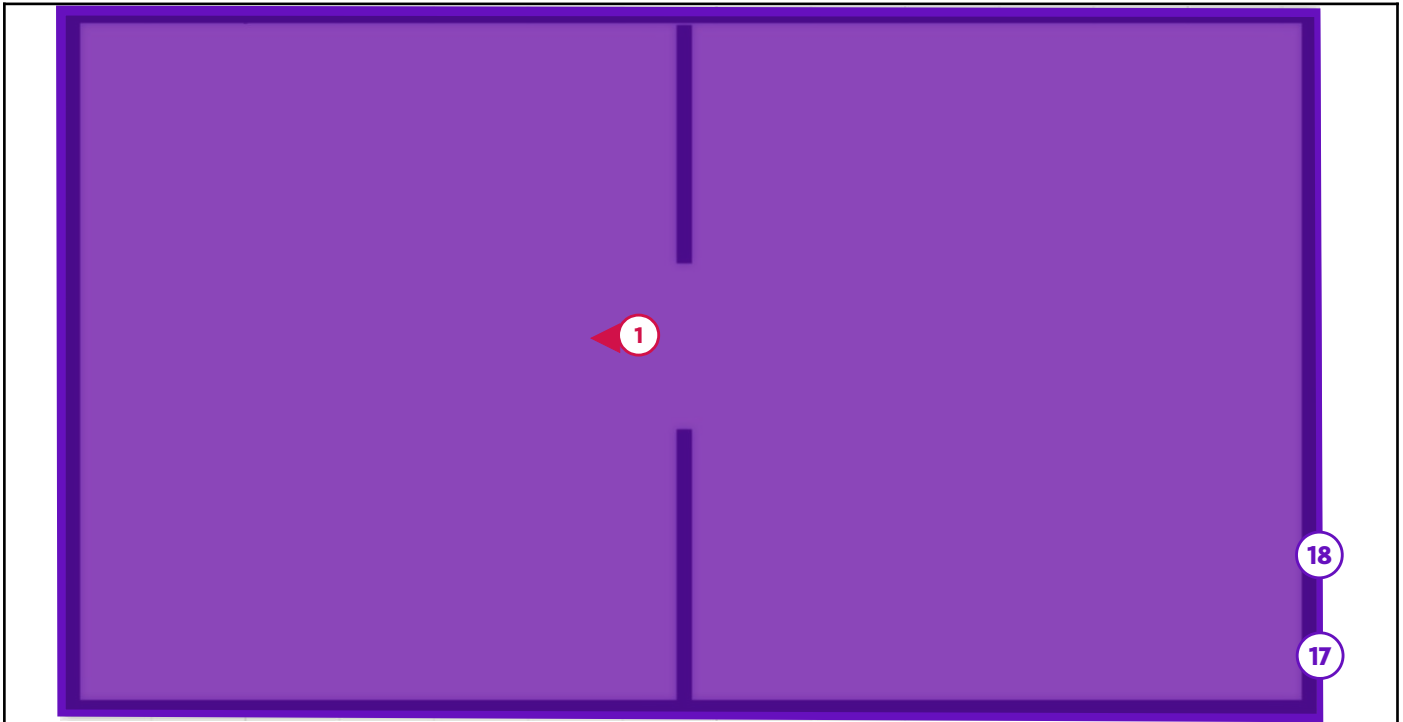
## Plan 1.15: Plan van de zolderruimte

Beschrijving	Type	Actie
1. Rookgaskanaal zolder (buis)	Asbestmateriaal	Dringend verwijderen
17. Onderliggende vloeren, tegels - lijm (vloeren, wanden en plinten)	Advies	-
18. Leiding-, ventilatie-, wacht- en/of afvoerbuizen	Advies	-

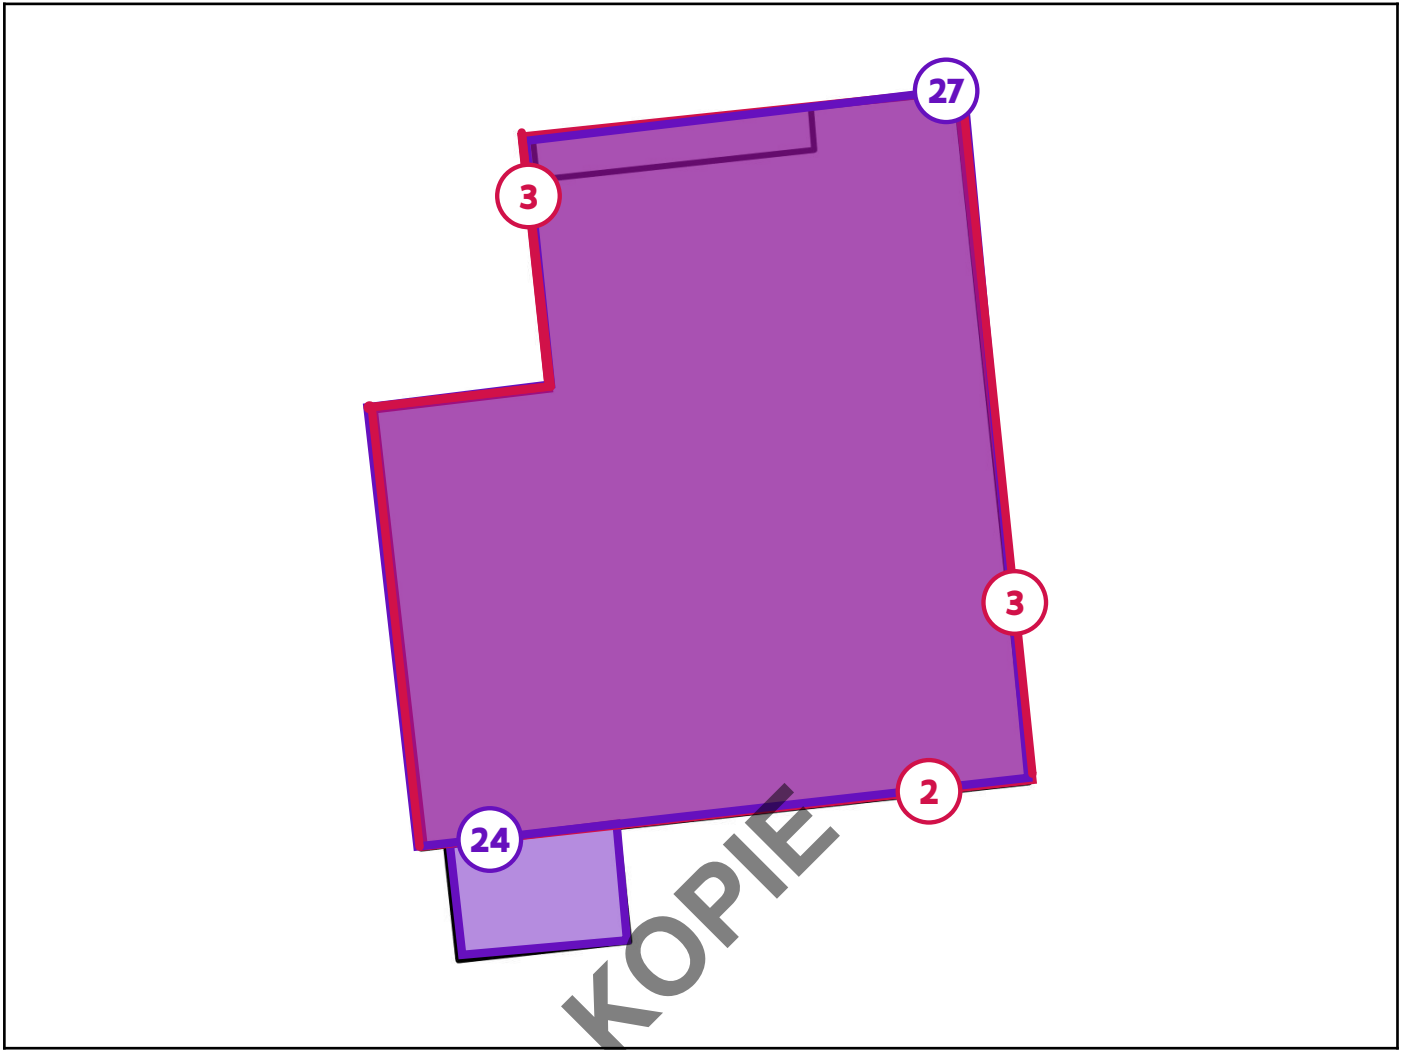
## Plan 1.16: Plan van het dak

Beschrijving	Type	Actie
2. Dak bestaande uit leien - woning	Asbestmateriaal	Dringend verwijderen
3. Mos/sediment in de dakgoot - woning	Asbestmateriaal	Dringend verwijderen
24. Dakbedekking (niet verdacht)	Overige ruimte of materiaal	-
27. Geen onderdak aangetroffen	Overige ruimte of materiaal	-

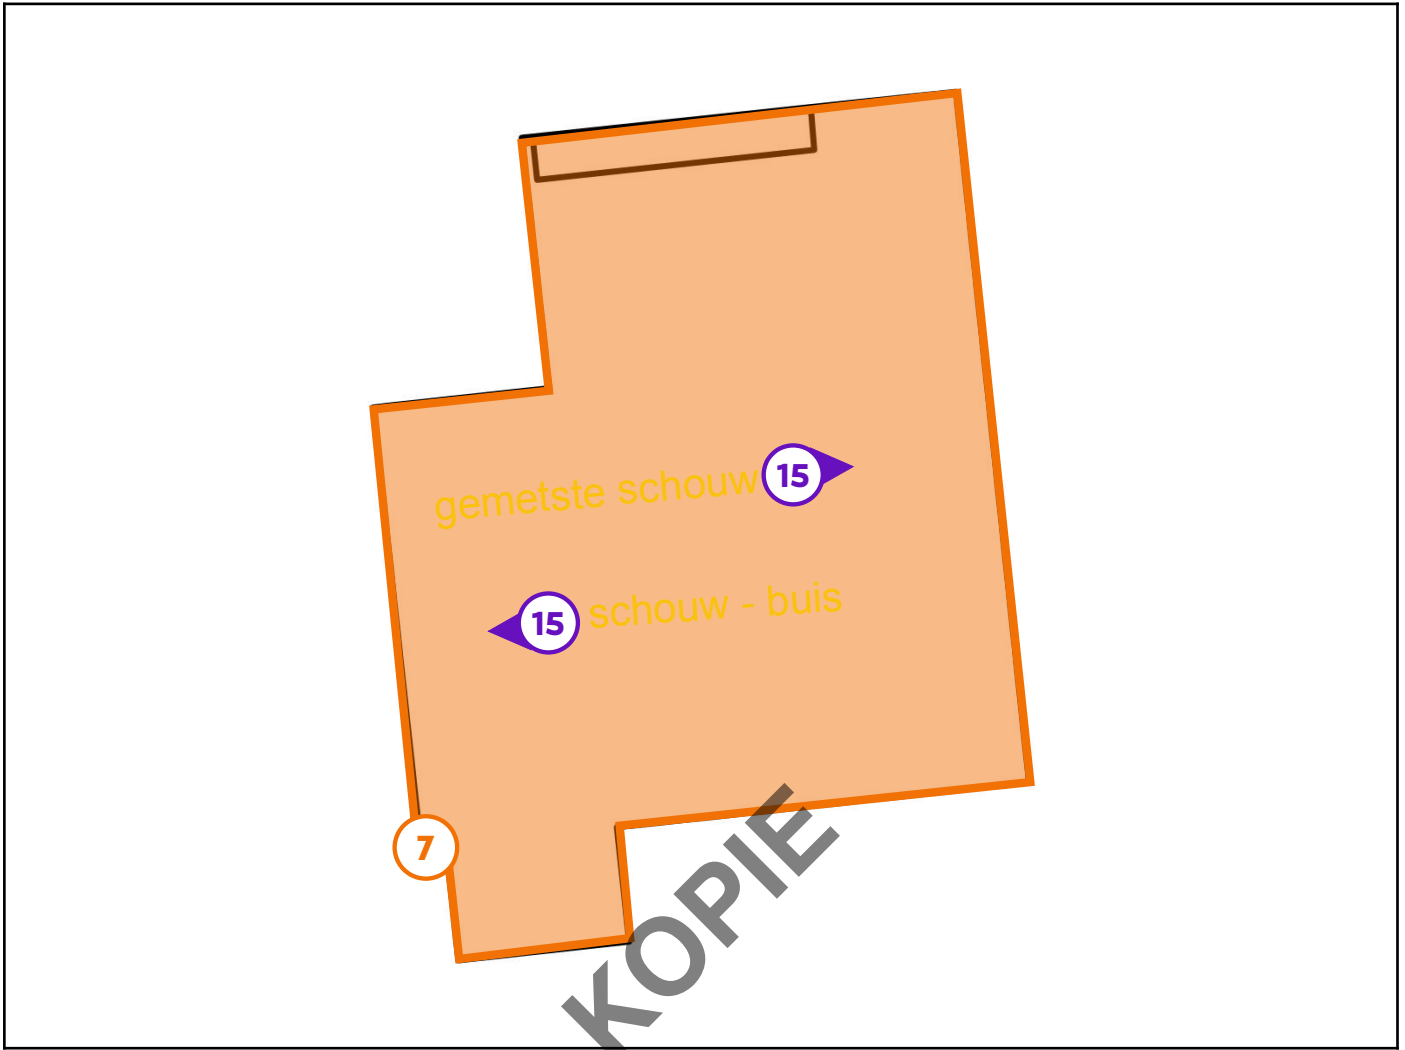
## Plan 1.17: Plan van het dak

Beschrijving	Type	Actie
7. Roofing	Asbestmateriaal	<a href="#">Verwijderen</a>
15. Schouw binnenzijde	Beperking	-

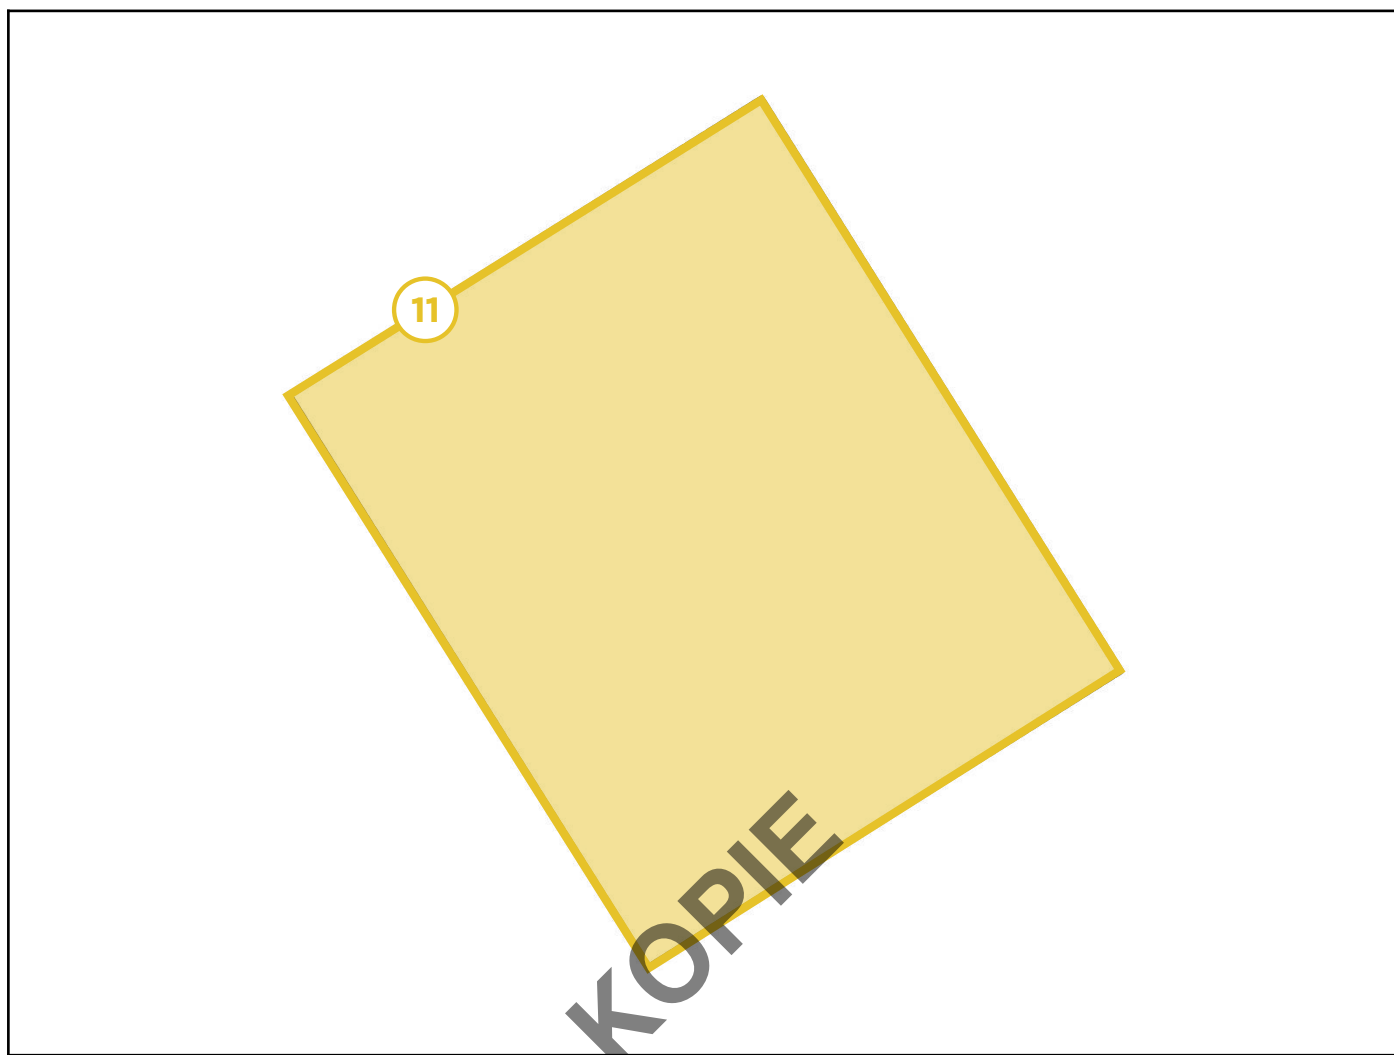
## Plan 2.1: Plan van het dak

Beschrijving	Type	Actie
11. Dak bestaande uit bitumineuze shingles - tuinhuis	Asbestmateriaal	Zorgvuldig beheren

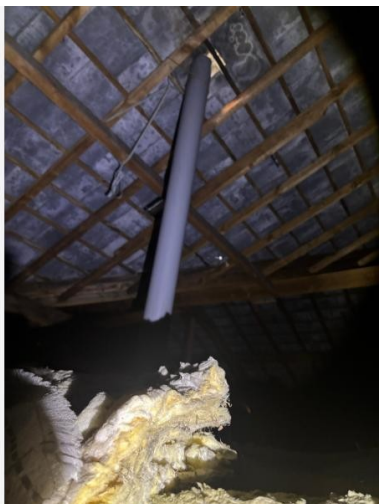
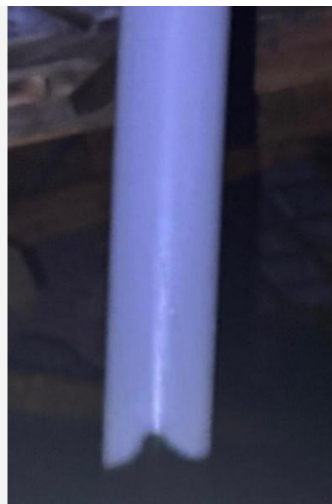
Het asbestmateriaal valt onder de mijlpaal van 2034.

**Dringend verwijderen**

- Zorg voor een veilig beheer. Vermijd het beschadigen van het asbestmateriaal. Controleer de toestand jaarlijks op wijzigingen.
- Voer bijkomende staalname(s) uit.

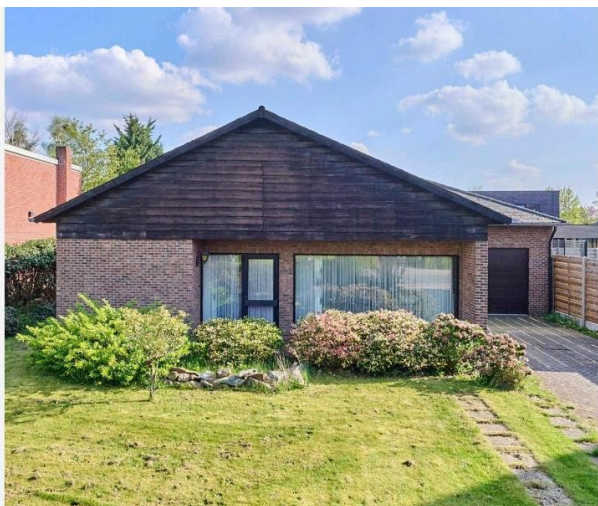
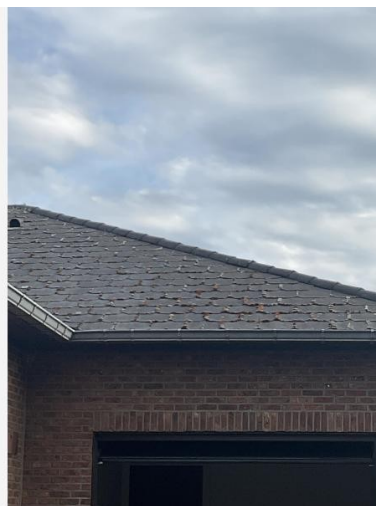
Beschrijving	Dak bestaande uit leien - woning
Omgeving	Grenst aan binnen- en buitenlucht
Primaire drager	Schuin dak
Asbestmateriaal	Dak- en gevelbekleding - Lei, shingle
Bindmiddel van asbestmateriaal	Cement
Gebondenheid op basis van bindmiddel	Hecht
Hoeveelheid (oppervlakte - aantal)	<ul style="list-style-type: none"><li>• 250,00 m<sup>2</sup> - 1 stuk</li></ul>
Totale oppervlakte	250,00 m <sup>2</sup>
Eenvoudig bereikbaar	Ja
Bevestigingswijze	<ul style="list-style-type: none"><li>• Geklemd</li><li>• Genageld, geniet</li></ul>
Identificatiemethode	<p>De asbestdeskundige beoordeelt het materiaal als asbestverdacht en dus asbesthoudend, en dit zonder monstername.</p> <p>Motivatie: De opdrachtgever weigert om het materiaal te laten bemonsteren.</p>
Destructieve handeling voor identificatie	Nee
Opmerking	De hoeveelheid is een zo nauwkeurig mogelijke opmeting. Hieraan kunnen evenwel geen rechten worden ontleend.

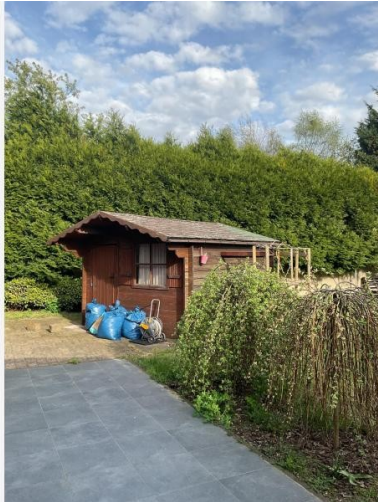
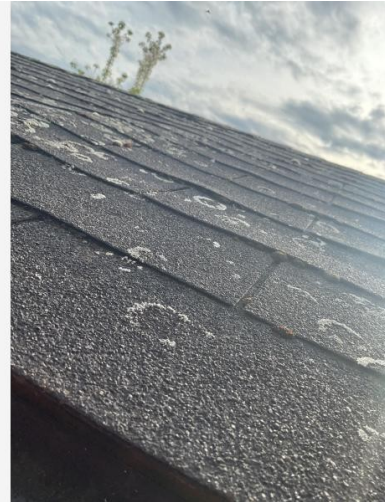
# Fiche 11: Dak bestaande uit bitumineuze shingles - tuinhuis

Asbestmateriaal
