Asbestinventarisatetest

Hanekapstraat 40, 3920 Lommel

Attestnummer : 20250917-000445.000

Asbestveilig (maar mogelijk niet asbestvrij)

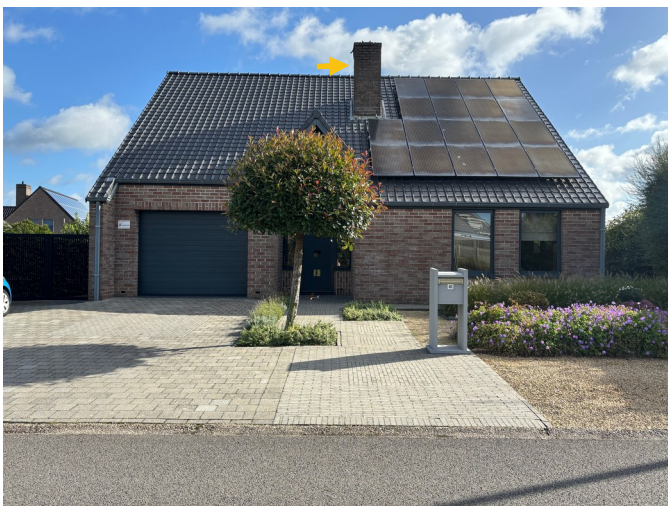
Situeringfoto

Tijdelijke beperking

Reden: Het te onderzoeken materiaal situeert zich hoger dan 3,50 m te rekenen vanaf een veilige ondergrond

Uitleg van de asbestdeskundige: De schouw situeert zich hoger dan 3,5 meter hoog te rekenen vanaf een veilige ondergrond.

Wegens het gebrek aan veiligheid zal dit onder een beperking van het onderzoek vallen.

Het is is steeds onbekend wat er in de binnenzijde van schouw aanwezig is.

Naar de toekomst toe is verder onderzoek aan te bevelen.

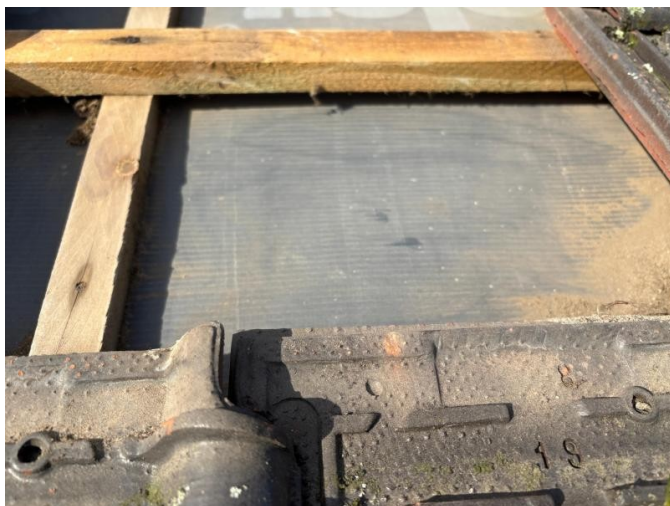
Vrije foto

Het onderdak dat zichtbaar is, is niet asbesthoudend

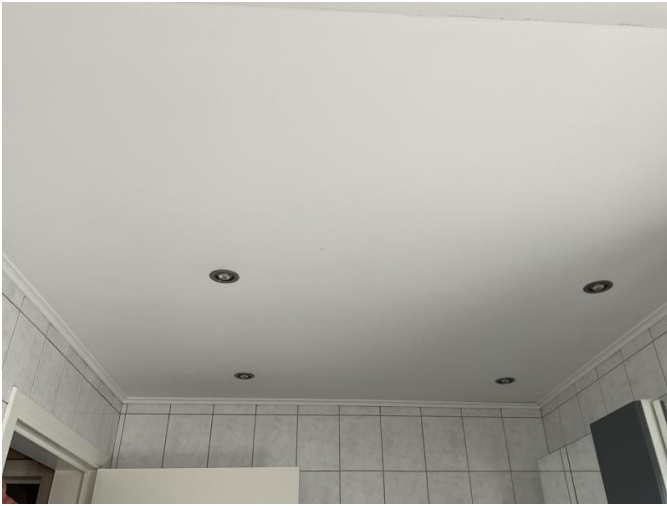
Vrije foto

De gipskarton platen zijn na 2001 geplaatst, facturen aanwezig in de bijlagen.

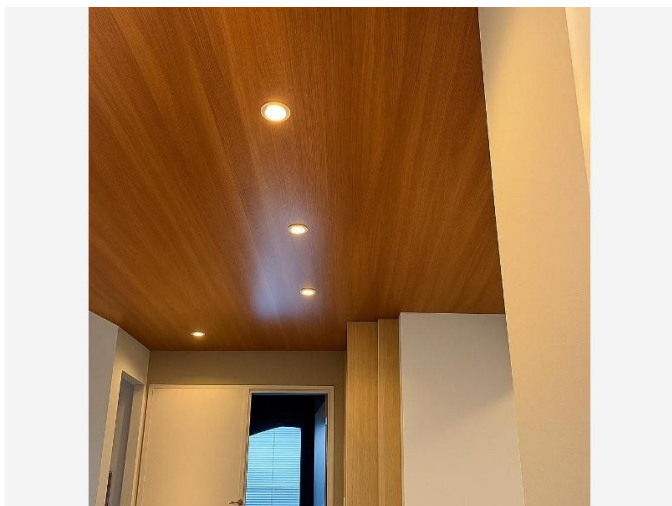
Vrije foto

Opdrachtgever verklaart dat er nooit pleisterwerk aan het plafond aanwezig is geweest

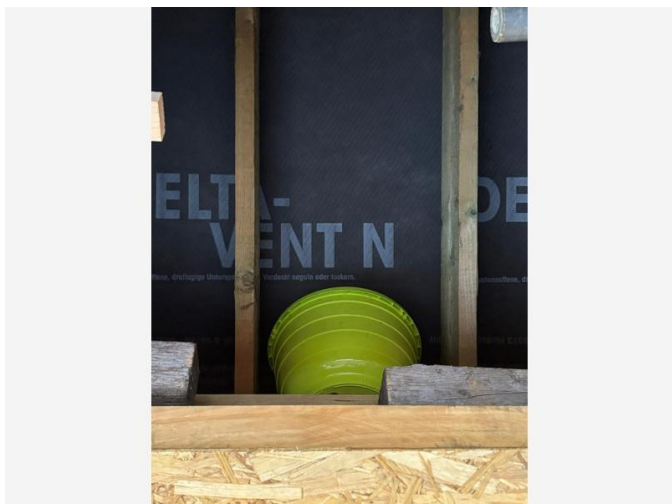
Vrije foto

Het onderdak is niet asbesthoudend

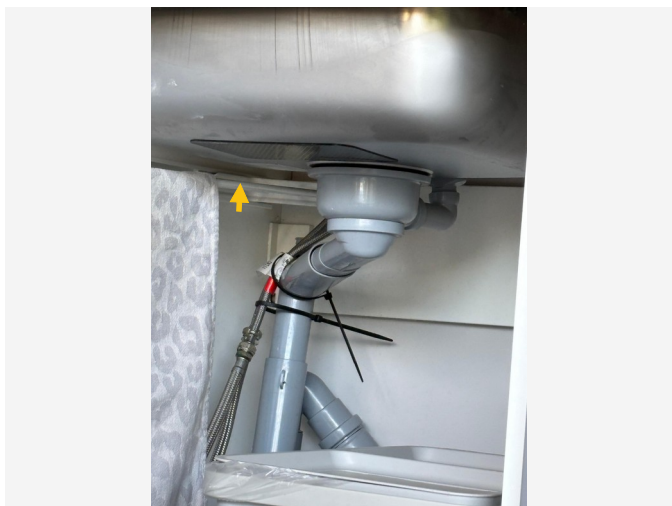
Vrije foto

In de woning is de keuken na 2001 vernieuwd en in de tuinkamer is er ook een keukenblok aanwezig.

Beide keukens hebben een spoelbak met een antidreun folie in bitumen, deze zijn niet asbestverdacht vanwege plaatsingsdatum, facturen aanwezig in de bijlagen

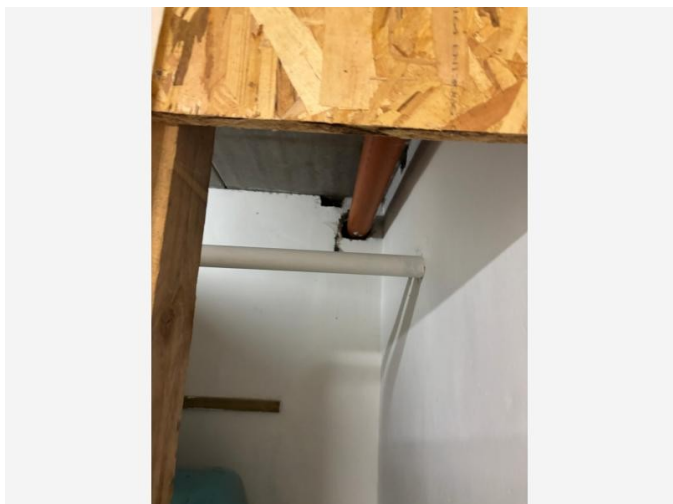
Vrije foto

De opdrachtgever verklaard dat er enkel PVC buizen gebruikt zijn.

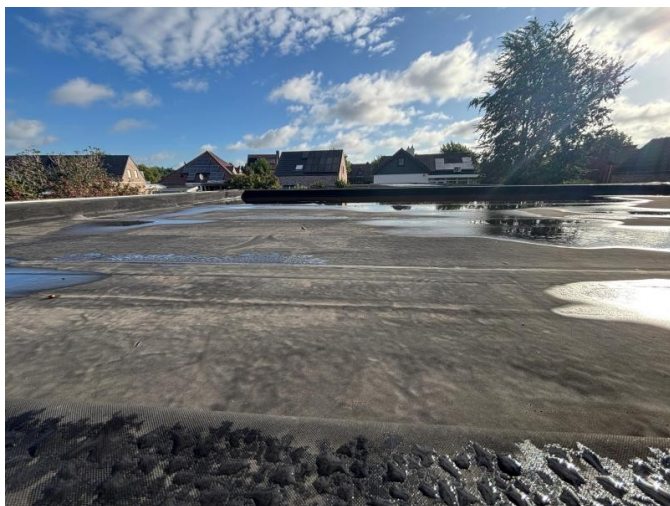
Vrije foto

Het platte dak bestaat uit een EPDM. bedekking

Factuur aanwezig in de bijlagen

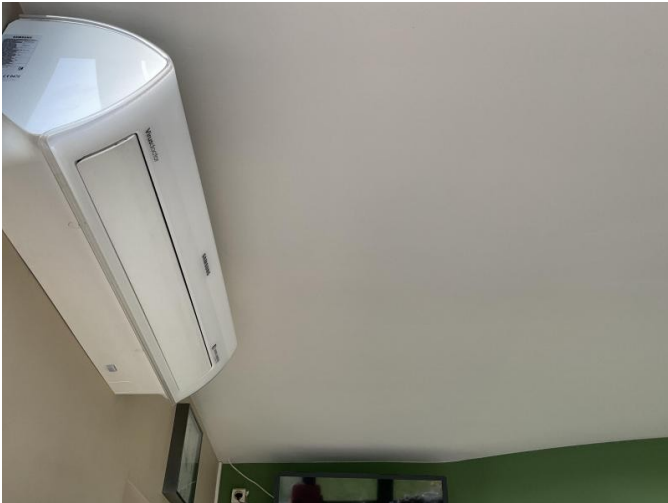
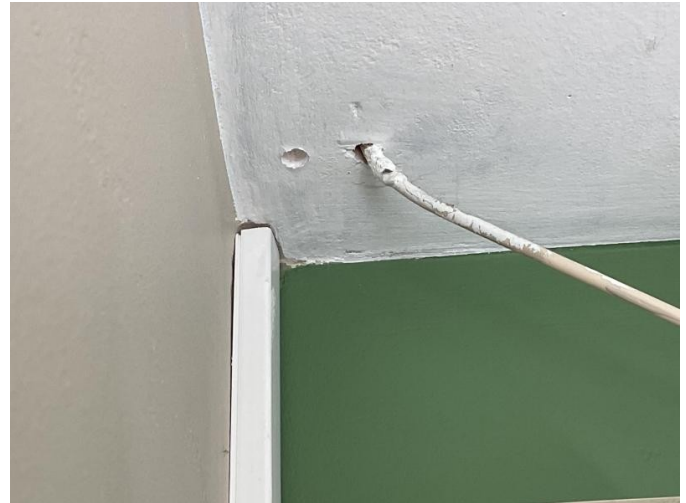
Fiche 9: Pleisterwerk plafond

Geen asbest

#	Type	Referentie	Resultaat
9.1	Mengmonster	8986553	Geen asbest

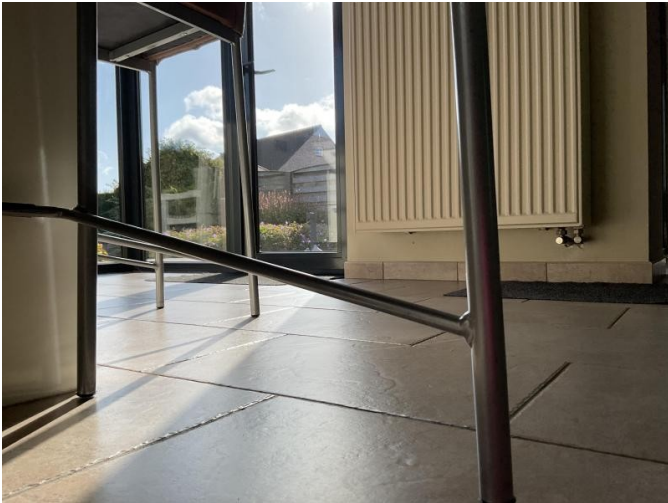
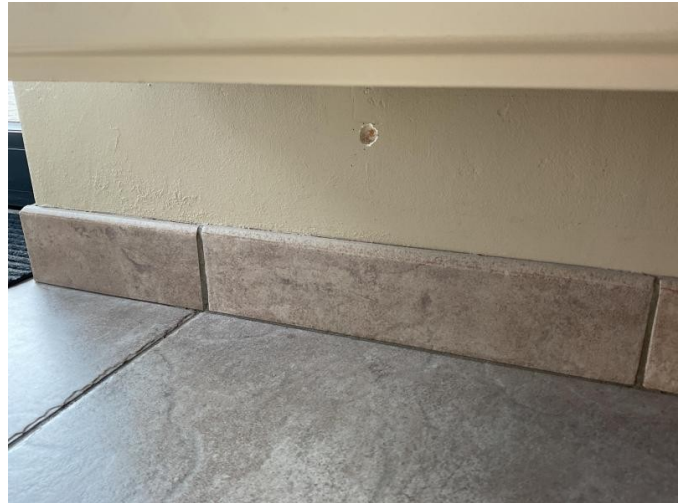
Fiche 10: Pleisterwerk muren

Geen asbest

#	Type	Referentie	Resultaat
10.1	Mengmonster	8986552	Geen asbest
