# Asbestinventarisatetest

Torenstraat 18, 3910 Pelt

Attestnummer : 20251114-000105.000

Uitgegeven op : 14.11.2025

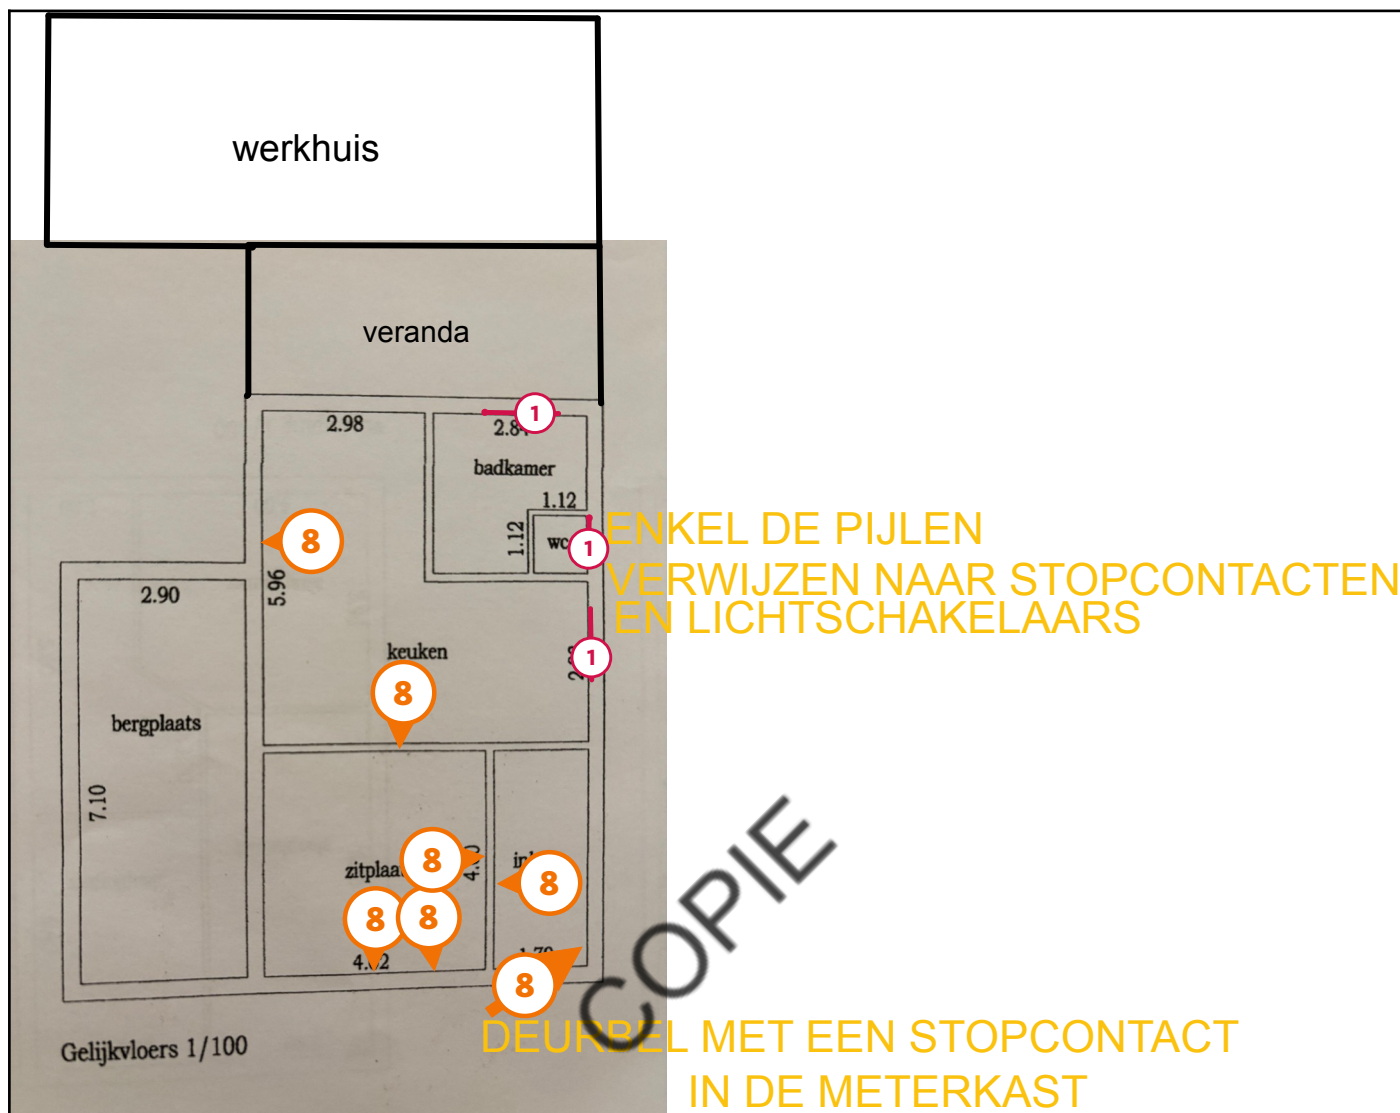
## Plan 1.3: Plan van het gelijkvloers

Beschrijving	Type	Actie
1. Kit schrijnwerk-glas binnen- en buitenzijde	Asbestmateriaal	Dringend verwijderen
8. Bakeliet schakelaars/stopcontacten en een verdeeldoos	Asbestmateriaal	Verwijderen

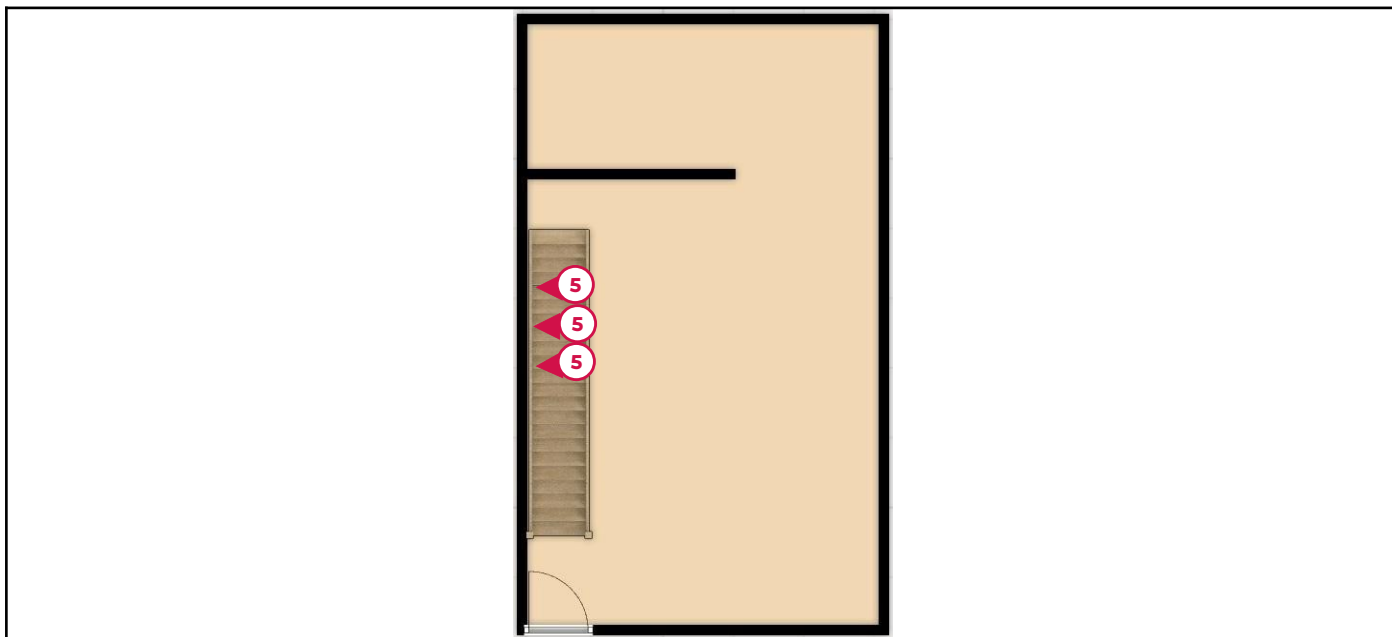
## Plan 1.15: Plan van de kelder

Beschrijving	Type	Actie
5. Cementbuis	Asbestmateriaal	Dringend verwijderen

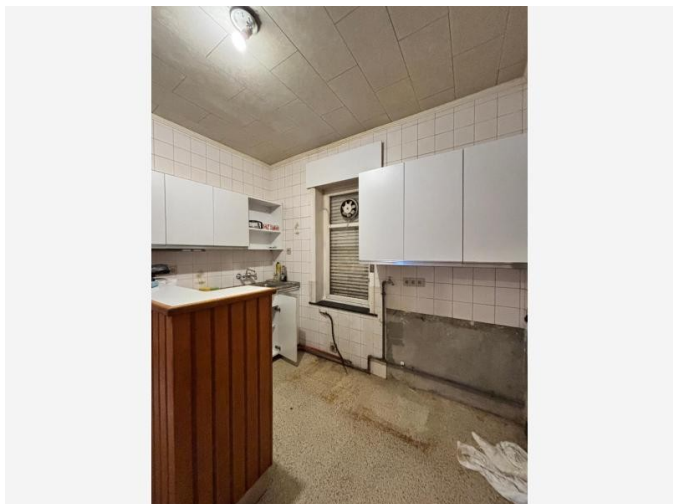
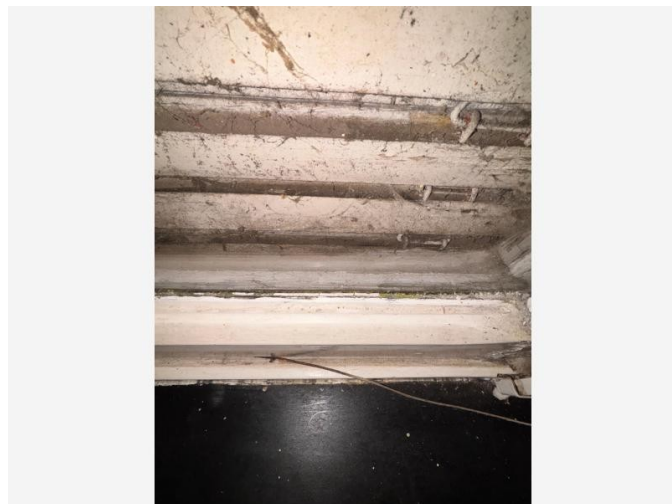
**Dringend verwijderen**

Eindbeoordeling materiaalrisico	Hoog materiaalrisico en/of hoge kans op vezelvrijgave
---------------------------------	---

Gebondenheid	Categorie 1: hechtgebonden in oorsprong
Asbestsoort (vezeltype)	Amfibool aanwezig, uitgezonderd crocidoliet
Asbestconcentratie	Laag (< 50%)
Afschermingsgraad van het gehele materiaal	Geheel of deels (ook) vrij aan de binnenlucht
Toestand van het materiaal	Zwaar beschadigd, zwaar verweerd

<b>Beschrijving</b>	Kit schrijnwerk-glas binnen- en buitenzijde
<b>Omgeving</b>	Grenst aan binnen- en buitenlucht
<b>Primaire drager</b>	Wandopening verticaal (raam, deur, ...)
<b>Asbestmateriaal</b>	In-situ afwerkingslagen - Pasta, stopverf, voegsel, stopsel, vulsel, mastiek, katten, ...
<b>Bindmiddel van asbestmateriaal</b>	Kitten, mastiek, pasta
<b>Gebondenheid op basis van bindmiddel</b>	Hecht
<b>Hoeveelheid (gewicht - aantal)</b>	<ul style="list-style-type: none"><li>• 4,00 kg - 1 stuk</li></ul>
<b>Totaal gewicht</b>	4,00 kg
<b>Eenvoudig bereikbaar</b>	Ja
<b>Bevestigingswijze</b>	<ul style="list-style-type: none"><li>• Verlijmd, ingegoten, versmeerd</li></ul>
<b>Identificatiemethode</b>	<p>De asbestdeskundige beoordeelt het materiaal als asbestverdacht en dus asbesthoudend, en dit zonder monstername.</p> <p>Motivatie: De opdrachtgever weigert om het materiaal te laten bemonsteren.</p>
<b>Destructieve handeling voor identificatie</b>	Nee

- Zorg voor een veilig beheer. Vermijd het beschadigen van het asbestmateriaal. Controleer de toestand jaarlijks op wijzigingen.

- Eenvoudige handelingen: mag via doe-het-zelf of door werknemer(s) met opleidingsattest eenvoudige handelingen  
Deze toepassing kan door een aannemer die over een opleidingsattest eenvoudige handelingen beschikt of door een particulier (doe-het-zelf), verwijderd worden indien er geen verhoogd risico op vrijgave van asbestvezels (max. concentratie 0,01 vezels/cm<sup>3</sup> - CODEX Art. VI.3-54) ontstaat en de toepassing voorafgaand wordt gefixeerd/bevochtigd; de individuele elementen zonder machinale werktuigen (boormachine, slijpschijf, hogedrukreiniger,...) en zonder breken of gooien een voor een losgemaakt worden; en ten slotte dubbel en luchtdicht verpakt weggevoerd worden naar een erkend afvalpunt (recyclagepark).

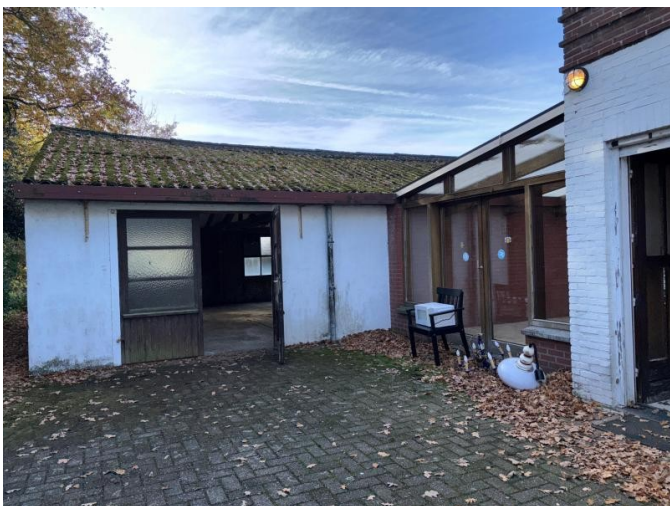
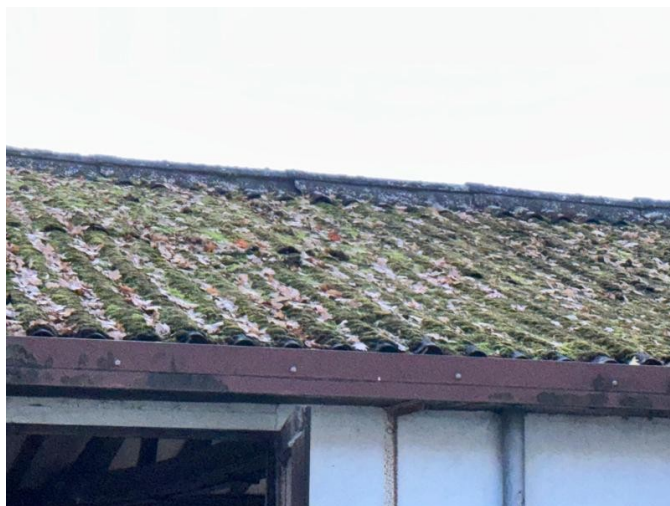
**Dringend verwijderen**

Beschrijving	Mos/sediment in de dakgoot
Type afvalstof	Betreft resten (contaminatie) van verwerking of beschadiging
Type resten (contaminatie)	<ul style="list-style-type: none"> <li>Stof, deeltjes &lt; 4 mm, flinters, gruis (los, opliggend)</li> <li>Stof, deeltjes &lt; 4 mm, flinters, gruis (vermengd in materiaal)</li> </ul>
Besmette materialen	<ul style="list-style-type: none"> <li>Organisch materiaal (mos, mest, vegetatie, ...)</li> <li>Sediment (dakgoot, afvoerbuï, regenwaterput, ...)</li> </ul>
Bron van de resten	Asbestverdacht dak
Omgeving	Buiten
Primaire drager	dakgoot
Gebondenheid resten	Niet hecht
Hoeveelheid (gewicht - aantal)	• 2,00 kg - 1 stuk
Totaal gewicht	2,00 kg
Eenvoudig bereikbaar	Ja
Identificatiemethode	De asbestdeskundige beoordeelt het materiaal als asbestverdacht en dus asbesthoudend, en dit zonder monstername.
Opmerking	De hoeveelheid is een zo nauwkeurig mogelijke opmeting. Hieraan kunnen evenwel geen rechten worden ontleend.

- Verwijder het asbestafval.

- Eenvoudige handelingen: mag via doe-het-zelf of door werknemer(s) met opleidingsattest eenvoudige handelingen  
Verwijder het afval via het riool.

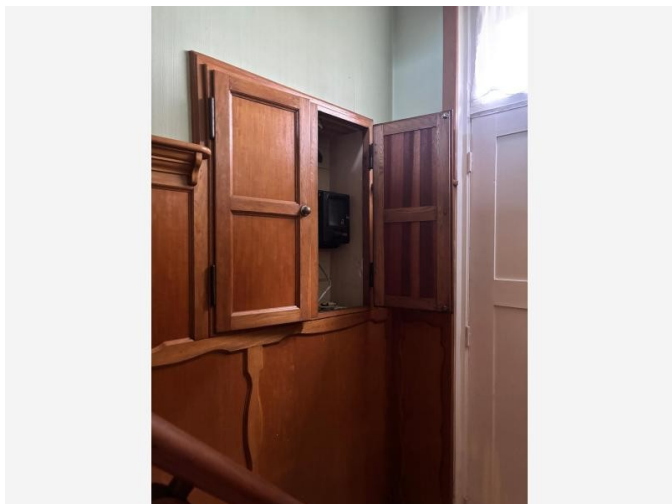
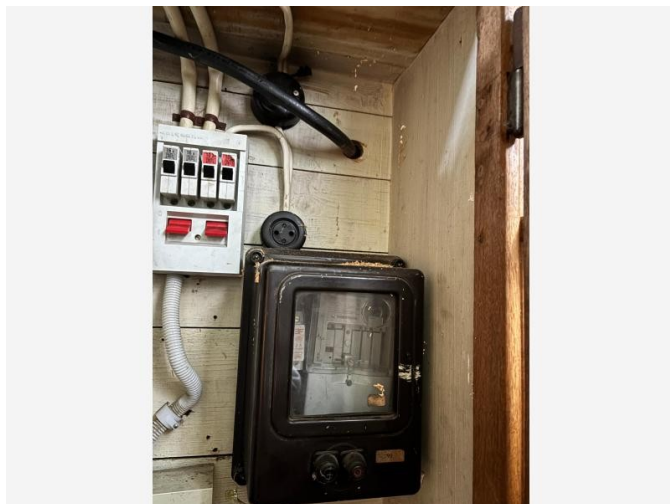
Beschrijving	Bakeliet schakelaars/stopcontacten en een verdeeldoos
Omgeving	Binnen
Primaire drager	Communicatie en elektrische infrastructuur en uitrusting
Asbestmateriaal	Plaat, paneel, tablet - Type Bakeliet
Bindmiddel van asbestmateriaal	Kunststof of -hars
Gebondenheid op basis van bindmiddel	Hecht
Hoeveelheid (oppervlakte - dikte - aantal)	<ul style="list-style-type: none"> <li>• 0,10 m<sup>2</sup> - 1,00 cm - 19 stuks</li> <li>• 0,10 m<sup>2</sup> - 5,00 cm - 1 stuk</li> <li>• 0,05 m<sup>2</sup> - 5,00 cm - 1 stuk</li> </ul>
Totaal volume	0,027 m <sup>3</sup>
Eenvoudig bereikbaar	Ja
Bevestigingswijze	<ul style="list-style-type: none"> <li>• Geschroefd</li> </ul>
Identificatiemethode	<p>De asbestdeskundige beoordeelt het materiaal als asbestverdacht en dus asbesthoudend, en dit zonder monstername.</p> <p>Motivatie: De monstername brengt andere schade aan dan schade die inherent is aan de monstername.</p>

Destructieve handeling voor identificatie	Nee
Opmerking	<p>De hoeveelheid is een zo nauwkeurig mogelijke opmeting. Hieraan kunnen evenwel geen rechten worden ontleend.</p> <p>1 verdeeldoos</p> <p>1 deurbel in de stroomkast</p> <p>19 stopcontacten/lichtschakelaars</p>

- Eenvoudige handelingen: mag via doe-het-zelf of door werknemer(s) met opleidingsattest eenvoudige handelingen  
Te verwijderen door de netbeheerder. Deze toepassing kan door een werknemer die over een opleidingsattest eenvoudige handelingen beschikt verwijderd worden indien er geen verhoogd risico op vrijgave van asbestvezels (max. concentratie 0,01 vezels/cm<sup>3</sup> - CODEX Art. VI.3-54) ontstaat en de toepassing voorafgaand wordt gefixeerd/bevochtigd; de individuele elementen zonder machinale werktuigen (boormachine, slijpschijf, hogedrukreiniger,...) en zonder breken of gooien een voor een losgemaakt worden; en ten slotte dubbel en luchtdicht verpakt weggevoerd worden naar een erkend afvalpunt (recyclagepark).

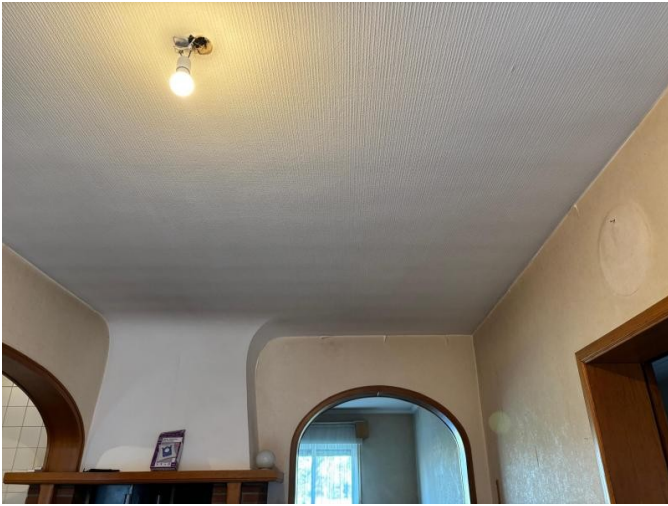
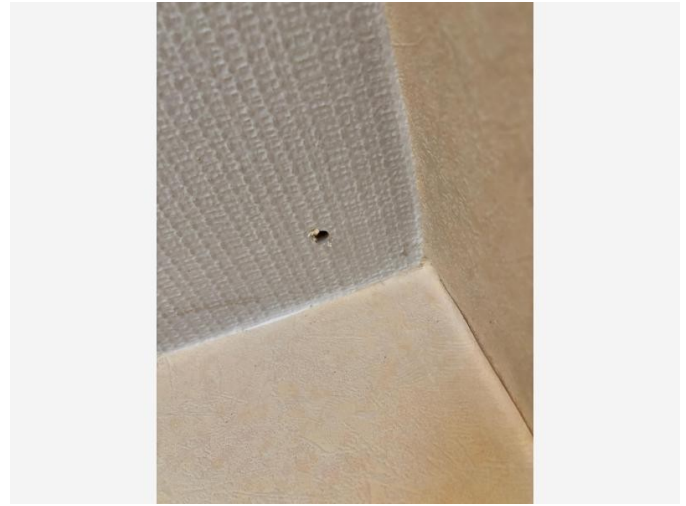
## Fiche 20: Pleisterwerk plafonds

Geen asbest

<b>Beschrijving</b>	Pleisterwerk plafonds
<b>Omgeving</b>	Binnen
<b>Primaire drager</b>	Plafond
<b>Bindmiddel van materiaal</b>	Gips - kalk
<b>Gebondenheid op basis van bindmiddel</b>	Niet-hechtgebonden
<b>Hoeveelheid (oppervlakte - dikte - aantal)</b>	• 76,00 m <sup>2</sup> - 1,00 cm - 1 stuk
<b>Totaal volume</b>	0,76 m <sup>3</sup>
<b>Identificatiemethode</b>	Een monstername door de asbestdeskundige met laboanalyse door een asbestlabo.
<b>Destructieve handeling voor identificatie</b>	Nee
<b>Opmerking</b>	De hoeveelheid is een zo nauwkeurig mogelijke opmeting. Hieraan kunnen evenwel geen rechten worden ontleend. Waar mogelijk, wordt staalname uitgevoerd conform het inspectieprotocol: in een droge ruimte zoals een slaapkamer, in een natte ruimte zoals een keuken of badkamer, in een traphal en in een stookruimte.

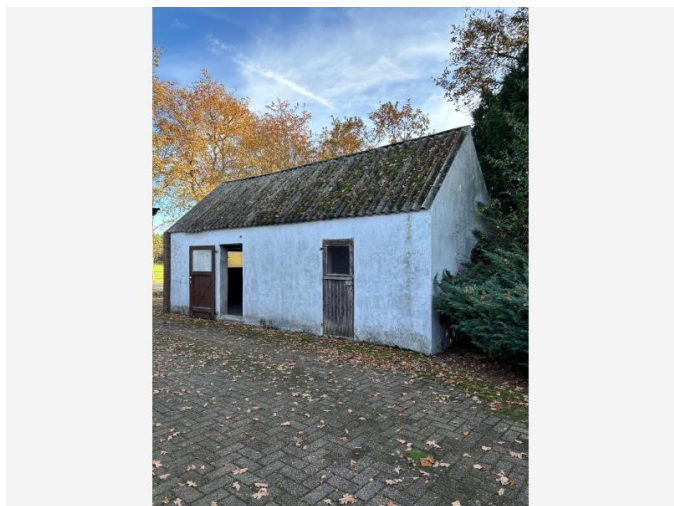
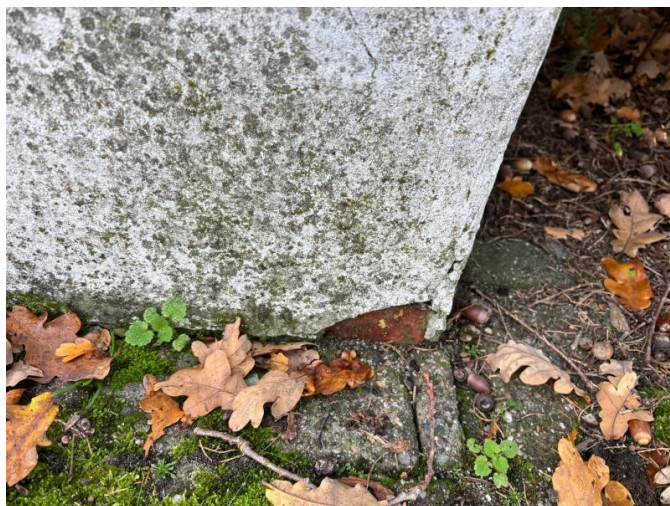
## Fiche 23: Crepi garage

Geen asbest

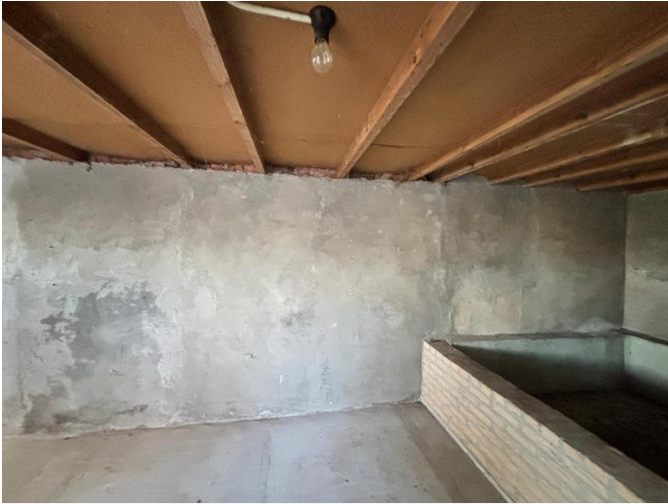
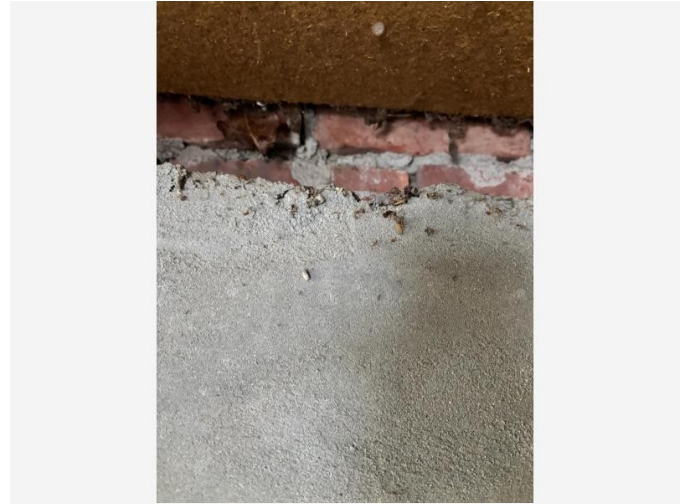
# Fiche 27: Pleisterwerk muren garage (cementeringslaag)

Geen asbest
