# Asbestinventarisatetest

Schamprood 149, 3920 Lommel

Attestnummer : 20250908-000212.000

**Asbestveilig** (maar niet asbestvrij)

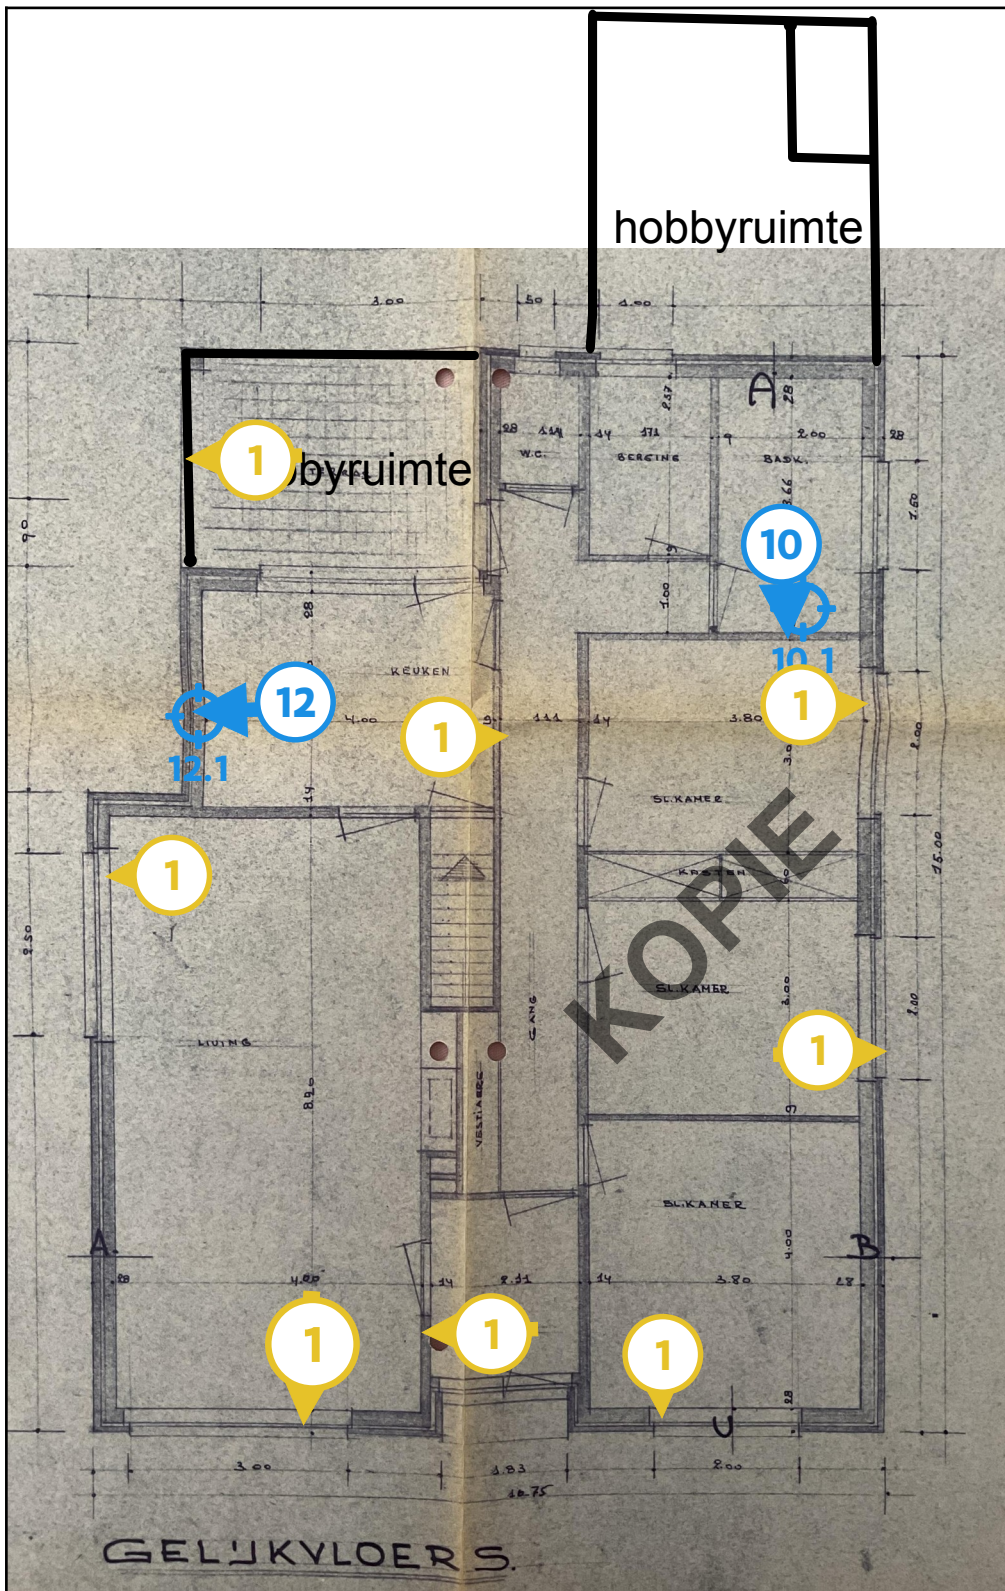
## Plan 1.2: Plan van het gelijkvloers

| 1. Bakelieten draaiknoppen radiatoren | Asbestmateriaal | Zorgvuldig beheren |

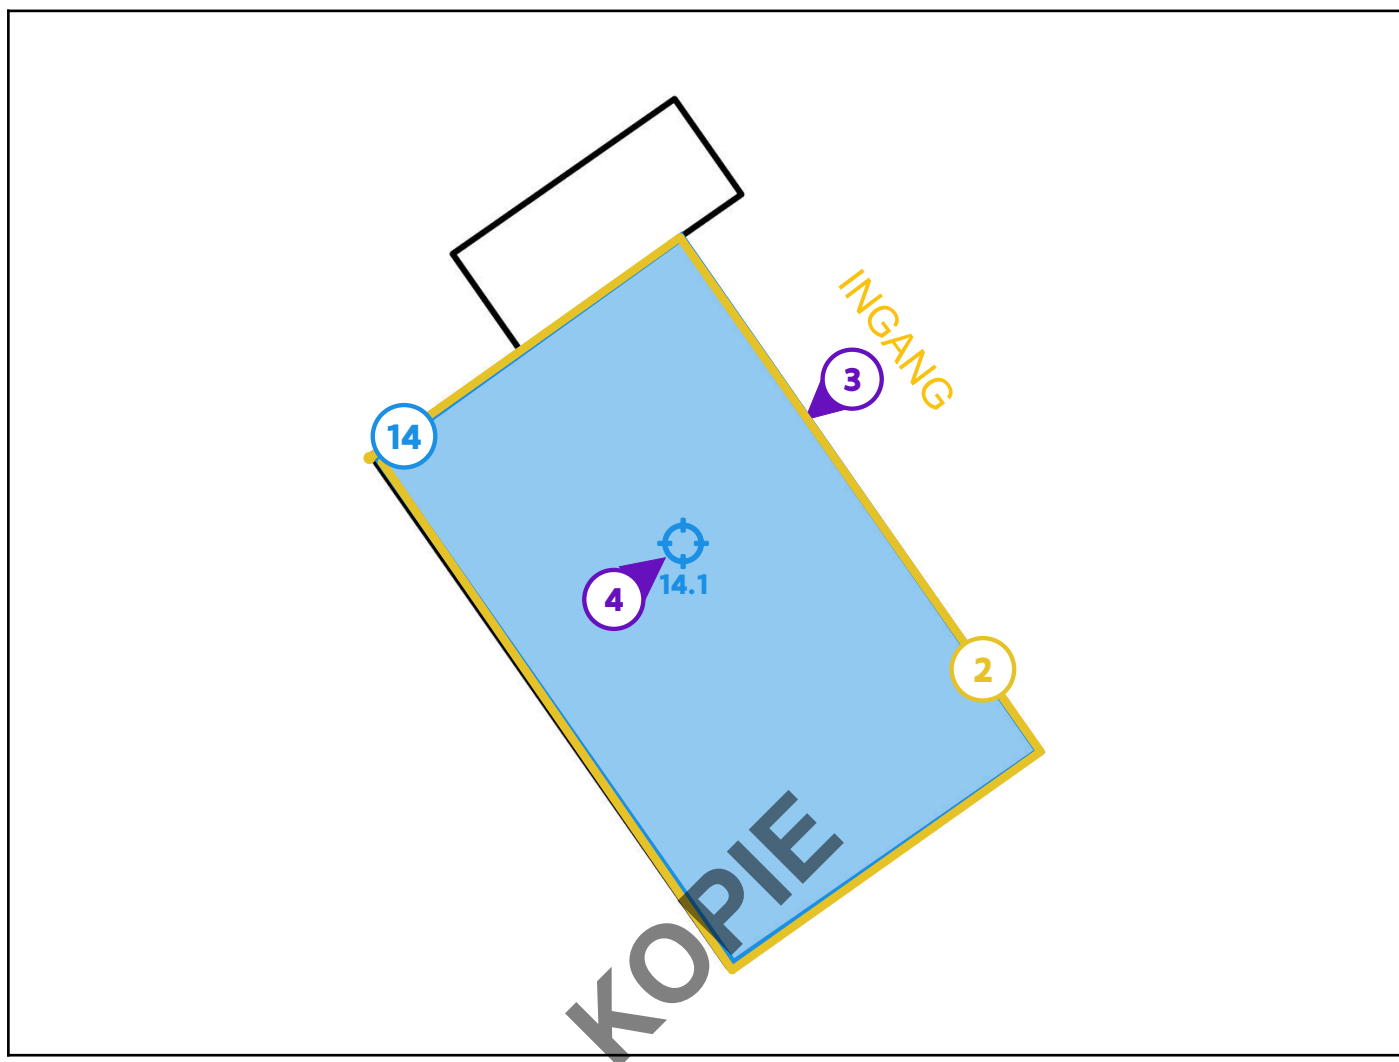
## Plan 1.7: Plan van het dak en de buitenzijde

| Beschrijving | Type | Actie |
|--|---|---|
| 2. Kit schrijnwerk-glas buiten- en binnenzijde | Asbestmateriaal | Zorgvuldig beheren |
| 3. Beperking kruipkelder | Beperking | - |
| 4. Binnenzijde schouw | Beperking | - |

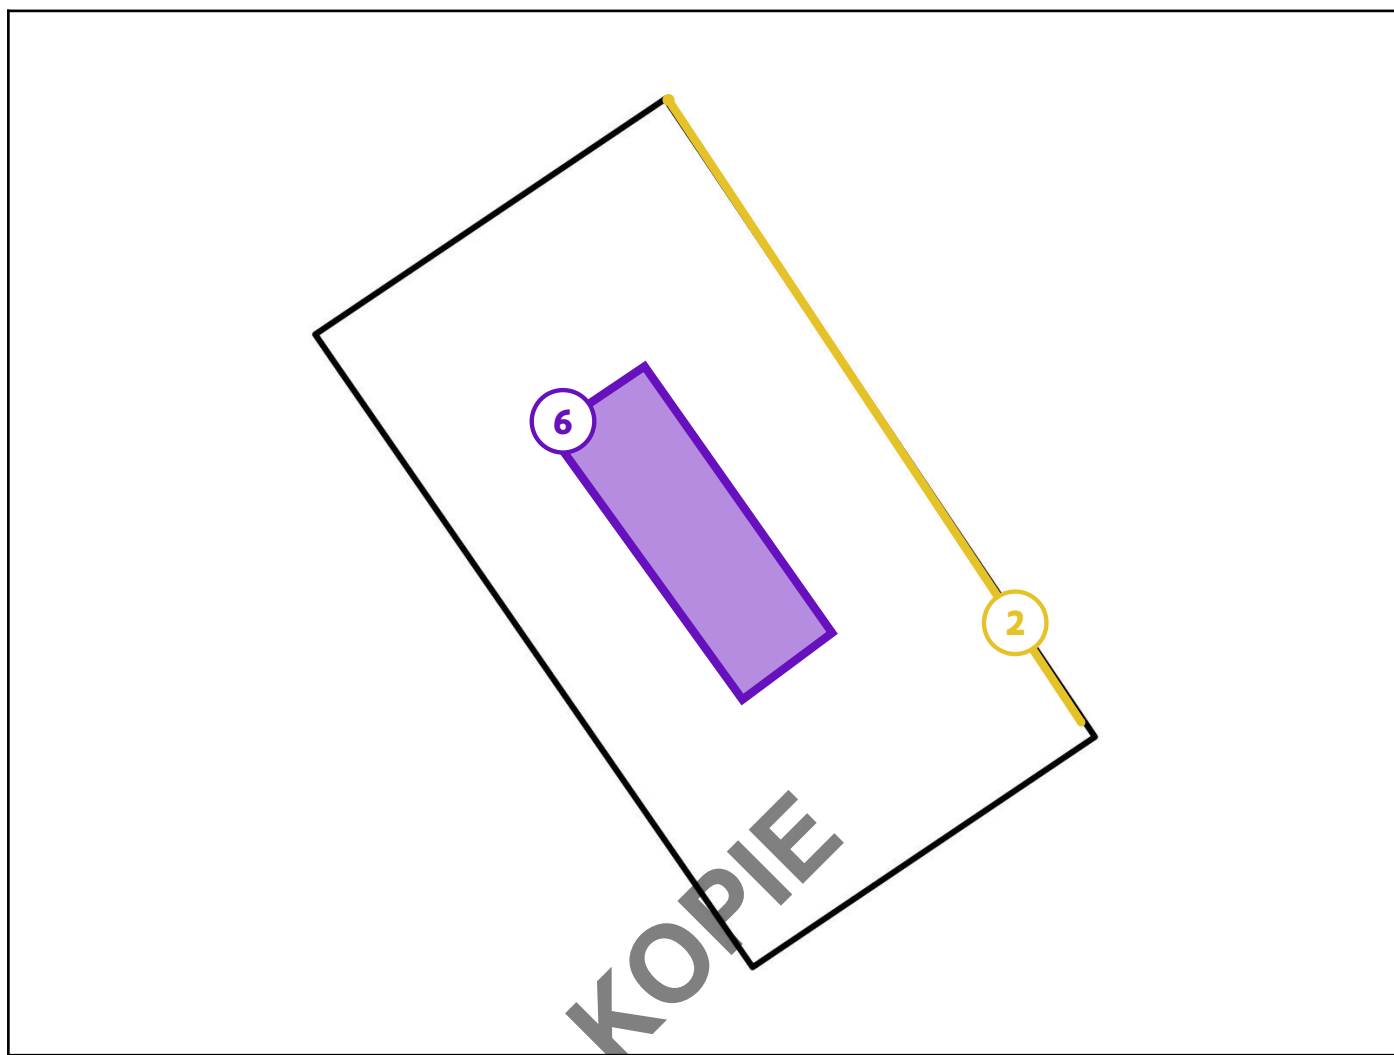
## Plan 2.1: Plan van de garage

| Beschrijving | Type | Actie |
|--|---|---|
| 2. Kit schrijnwerk-glas buiten- en binnenzijde | Asbestmateriaal | Zorgvuldig beheren |
| 6. Opge vulde sme erput | Advies | - |

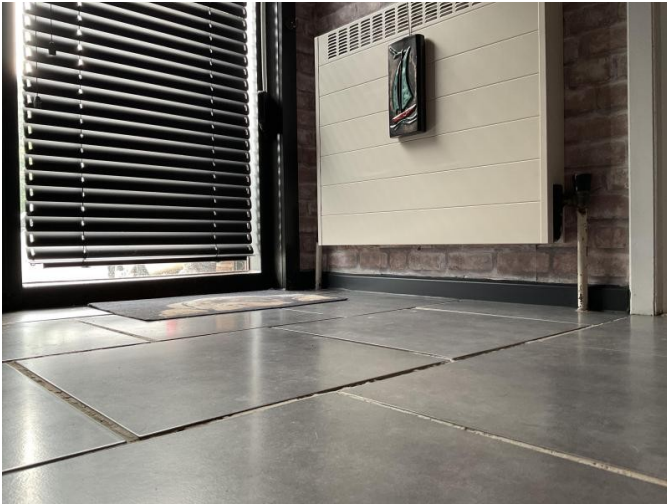
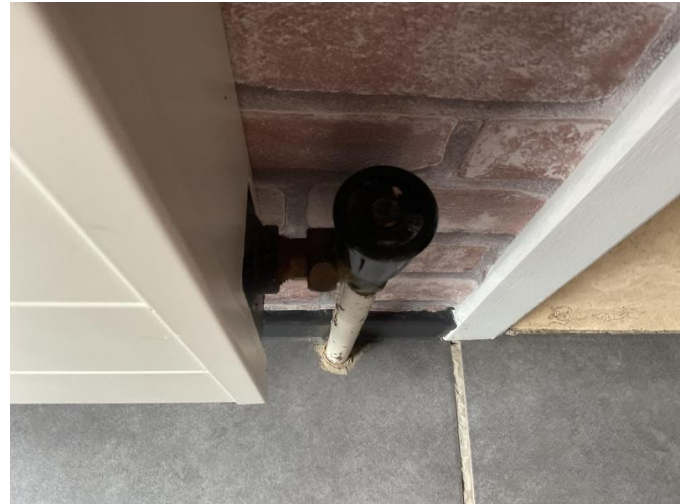
Het asbestmateriaal valt onder de mijlpaal van 2040.

Zorgvuldig beheren

| Eindbeoordeling materiaalrisico | Laag materiaalrisico en/of verlaagde kans op vezelvrijgave |
| Opmerking | Geheel of deels vrij aan binneluchtstromen: grenzend aan de verwarming |

| Asbestsoort (vezeltype) | Crocidoliet aanwezig |
| Toestand van het materiaal | Onbeschadigd, niet verweerd |

| Beschrijving | Bakelieten draaiknoppen radiatoren |

- Zorg voor een veilig beheer. Vermijd het beschadigen van het asbestmateriaal. Controleer de toestand jaarlijks op wijzigingen.
- Voer bijkomende staalname(s) uit.

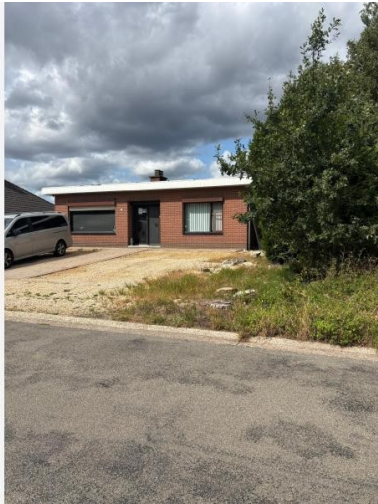
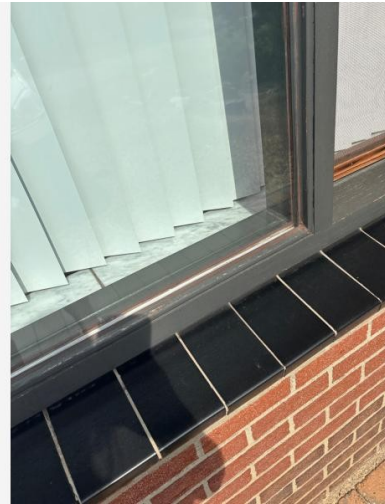
Het asbestmateriaal valt onder de mijlpaal van 2040.

Zorgvuldig beheren

Het kit is onmogelijk in zijn geheel zonder breuken te verwijderen, een vezelemisatie in huis is niet te voorkomen.

| Eindbeoordeling materiaalrisico | Laag materiaalrisico en/of verlaagde kans op vezelvrijgave |

| Asbestsoort (vezeltype) | Amfibool aanwezig, uitgezonderd crocidoliet |
| Toestand van het materiaal | Matig beschadigd, matig verweerd |

| Beschrijving | Kit schrijnwerk-glas buiten- en binnenzijde |

- Zorg voor een veilig beheer. Vermijd het beschadigen van het asbestmateriaal. Controleer de toestand jaarlijks op wijzigingen.
- Voer bijkomende staalname(s) uit.

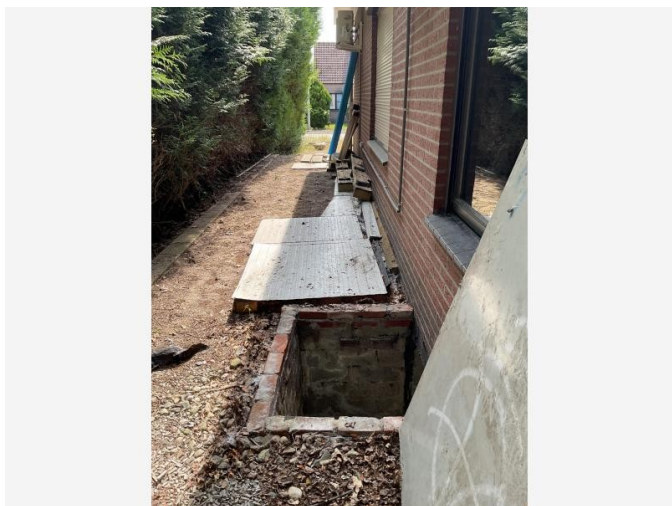
Situeringfoto

**Reden:** Het onderzoek kan niet uitgevoerd worden binnen de bepalingen van de Welzijnswet

**Uitleg van de asbestdeskundige:** Het te onderzoeken zone is niet volledig betreedbaar, dit door de bepalingen in de welzijnswet.

Kelders lager dan 1,5 meter geldt een beperking op, voor de veiligheid.

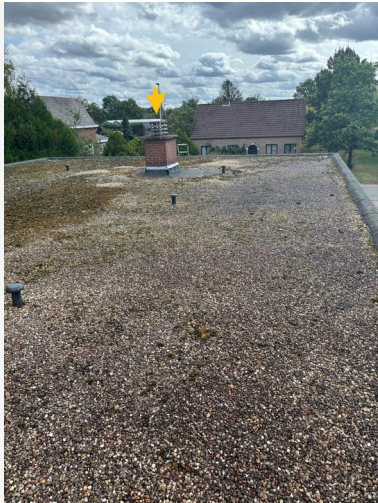
Situeringfoto

**Reden:** Het te onderzoeken materiaal situeert zich hoger dan 3,50 m te rekenen vanaf een veilige ondergrond

**Uitleg van de asbestdeskundige:** De schouw situeert zich hoger dan 3,5 meter hoog te rekenen vanaf een veilige ondergrond.

Wegens het gebrek aan veiligheid zal dit onder een beperking van het onderzoek vallen.

Het is is steeds onbekend wat er in de binnenzijde van schouw aanwezig is.

Er is enkel een flexibele buis op te merken

Naar de toekomst toe is verder onderzoek aan te bevelen.

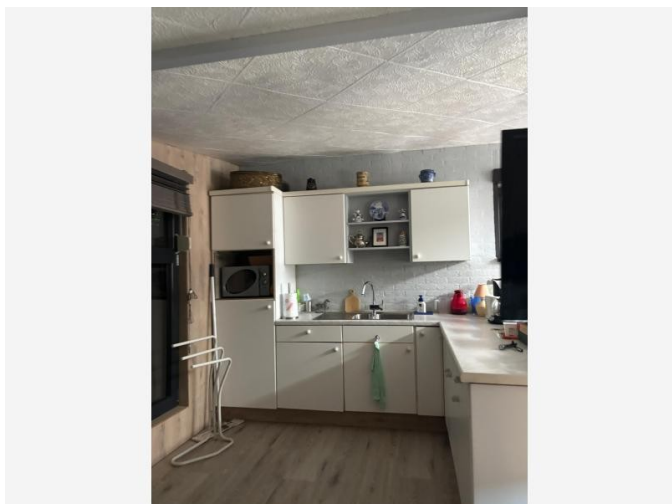
Vrije foto

De plafonds in de aangeduide ruimtes op het plan zijn voorzien van planchetten en/of Gyproc, waardoor het niet mogelijk is een staal te nemen van het pleisterwerk.

Er is een redelijk vermoeden dat er asbestverdacht pleisterwerk aanwezig is.

Men kan enkel het tegendeel bewijzen door een destructief onderzoek en het uitvoeren van een staalname.

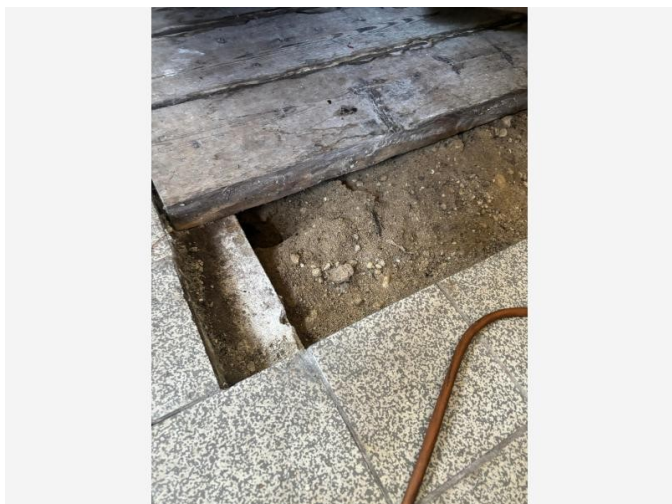
Vrije foto

De smeerput is opgevuld met zand waardoor het niet mogelijk is de volledige smeerput langs de binnenzijde te bekijken.

Bijkomend onderzoek aan te raden

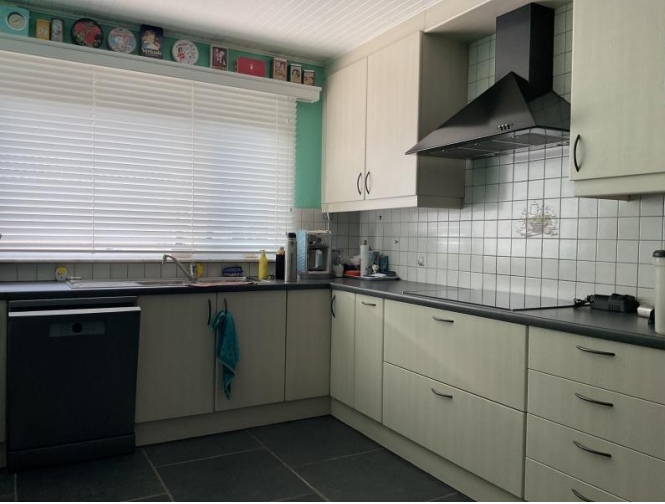
Vrije foto

Er zijn geen beschadigingen aan de tegels waardoor er overeengekomen is om geen staalname uit te voeren.

Let op bij renovatie van de wanden dat er een mogelijkheid is dat de tegels met een asbesthoudende tegellijm bevestigd zijn.

Er is een redelijk vermoeden dat er asbestverdacht tegellijm aanwezig is.

Men kan enkel het tegendeel bewijzen door een destructief onderzoek en door het uitvoeren van een staalname.
