Asbestinventarisatetest

Turfveldstraat 19, 3920 Lommel

Attestnummer : 20260421-000371.000

Uitgegeven op : 21.04.2026

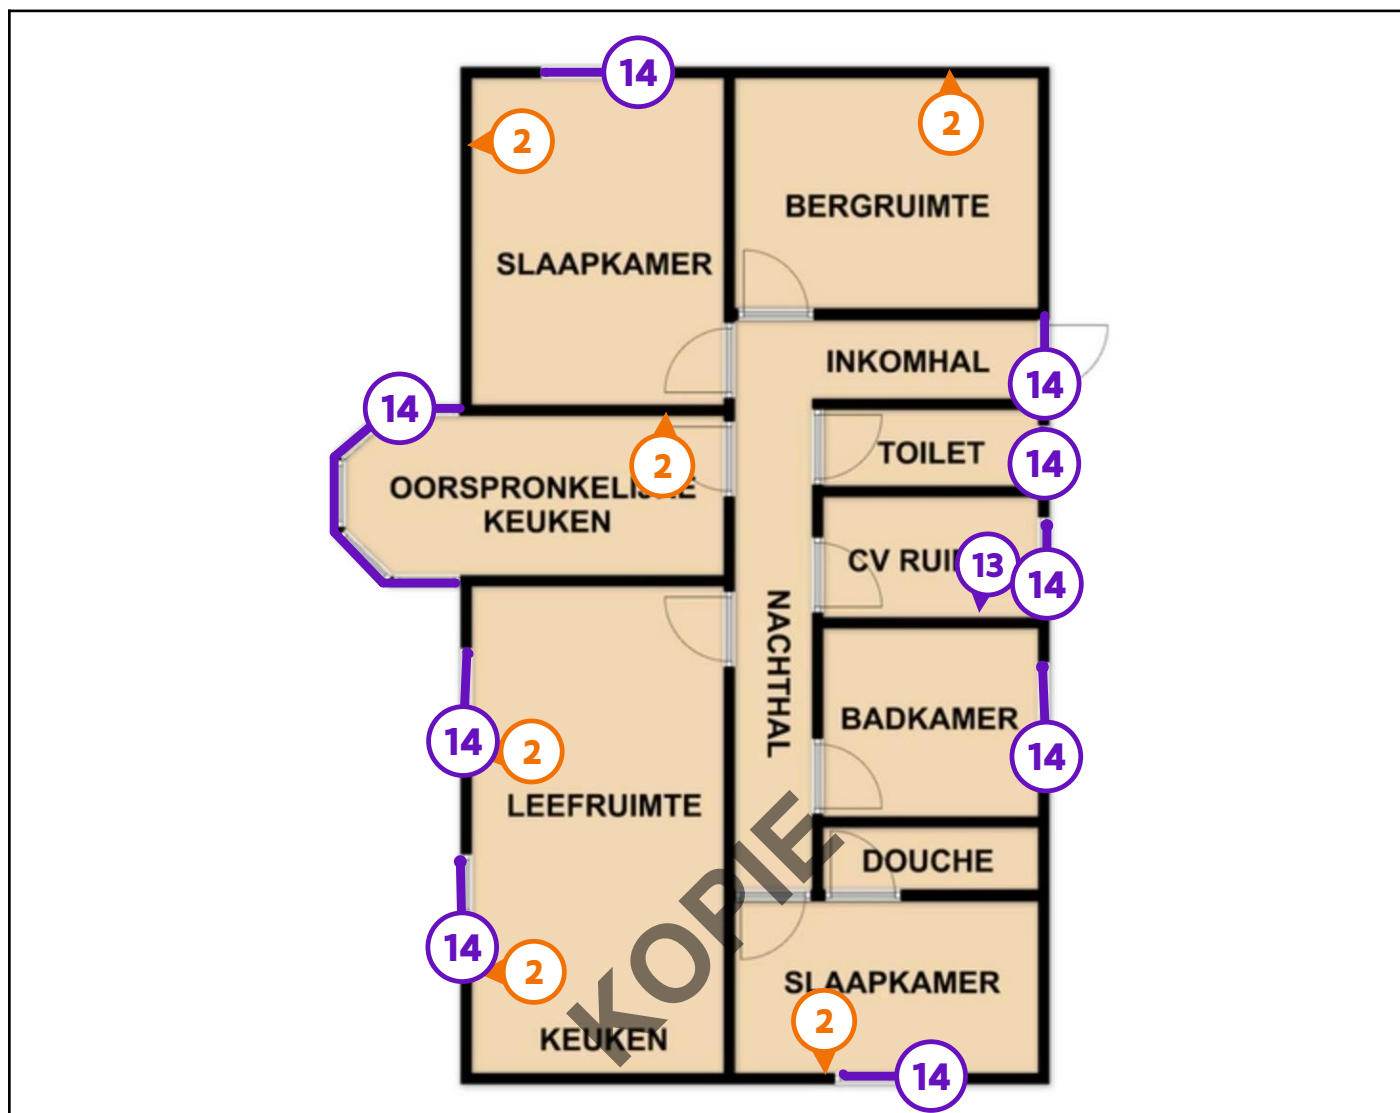
Plan 1.4: Plan van het gelijkvloers

Beschrijving	Type	Actie
2. Bakelieten draaiknoppen radiatoren	Asbestmateriaal	Verwijderen
13. CV-ketel (niet verdacht)	Overige ruimte of materiaal	-
14. Kit aan de ramen	Overige ruimte of materiaal	-

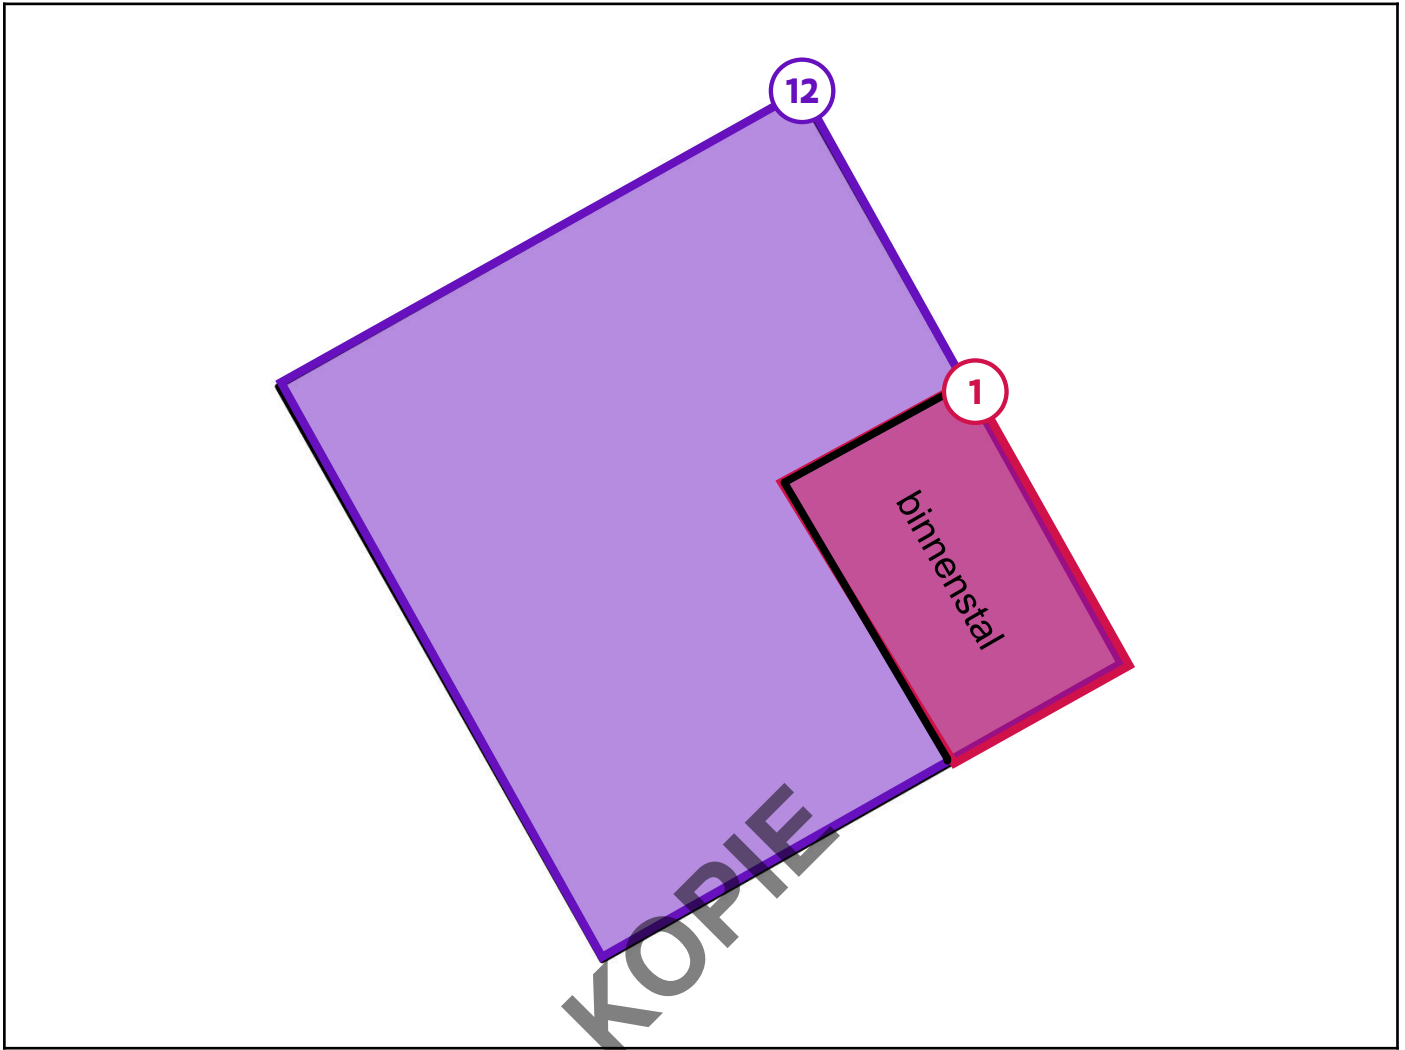
Plan 3.2: Plan van het dak

Beschrijving	Type	Actie
1. Dak bestaande uit golfplaten	Asbestmateriaal	Dringend verwijderen
12. Dakbedekking bestaande uit stalen/metalen platen	Overige ruimte of materiaal	-

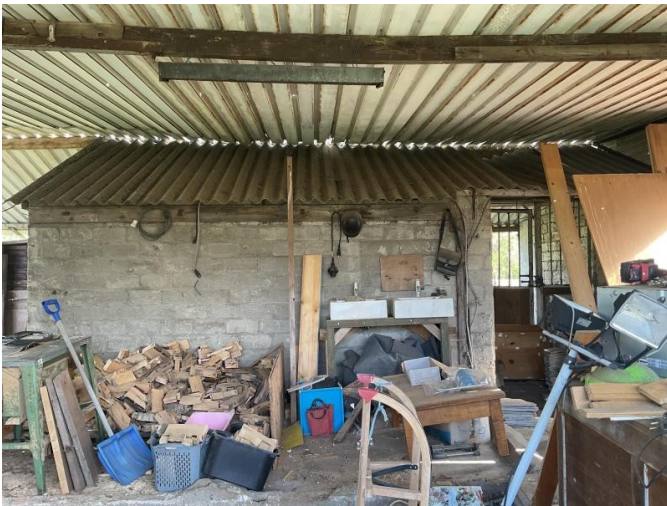
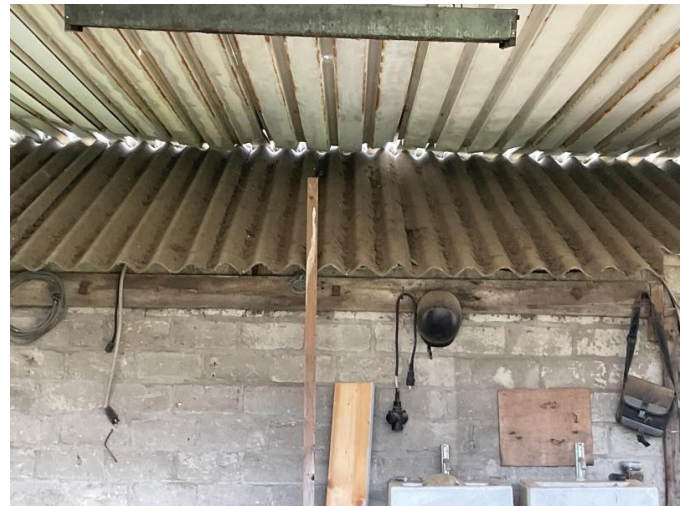
Eindbeoordeling materiaalrisico	Hoog materiaalrisico en/of hoge kans op vezelvrijgave
---------------------------------	---

Gebondenheid	Categorie 1: hechtgebonden in oorsprong
Asbestsoort (vezeltype)	Crocidoliet aanwezig
Asbestconcentratie	Laag (< 50%)
Afschermingsgraad van het gehele materiaal	Geheel of deels vrij aan de binnenlucht, maar geen contact met binnenluchtstromen
Toestand van het materiaal	Matig beschadigd, matig verweerd

Beschrijving	Dak bestaande uit golfplaten
Omgeving	Binnen
Primaire drager	Schuin dak
Asbestmateriaal	Dak- en gevelbekleding - Golfplaat
Bindmiddel van asbestmateriaal	Cement
Gebondenheid op basis van bindmiddel	Hecht
Hoeveelheid (oppervlakte - aantal)	<ul style="list-style-type: none">• 38,00 m² - 1 stuk
Totale oppervlakte	38,00 m ²
Eenvoudig bereikbaar	Ja
Bevestigingswijze	<ul style="list-style-type: none">• Geklemd• Geschroefd
Identificatiemethode	<p>De asbestdeskundige beoordeelt het materiaal als asbestverdacht en dus asbesthoudend, en dit zonder monstername.</p> <p>Motivatie: De opdrachtgever weigert om het materiaal te laten bemonsteren.</p>
Destructieve handeling voor identificatie	Nee
Opmerking	De hoeveelheid is een zo nauwkeurig mogelijke opmeting. Hieraan kunnen evenwel geen rechten worden ontleend.

Dringend verwijderen

- Verwijder dit asbestmateriaal zo snel mogelijk. Volg de toestand goed op.
- Voer bijkomende staalname(s) uit.

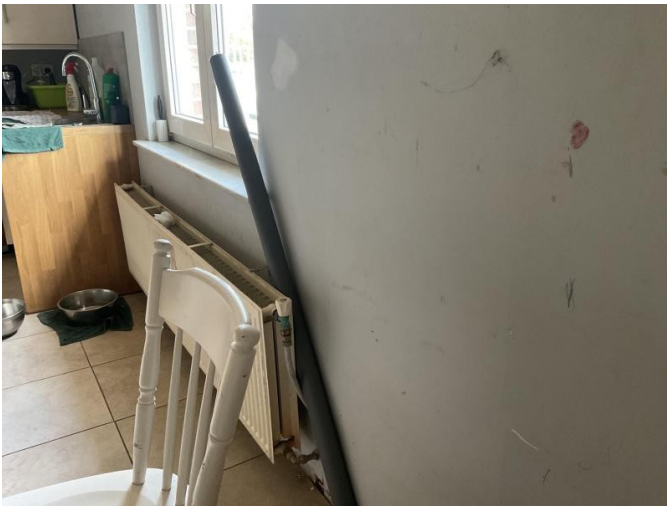
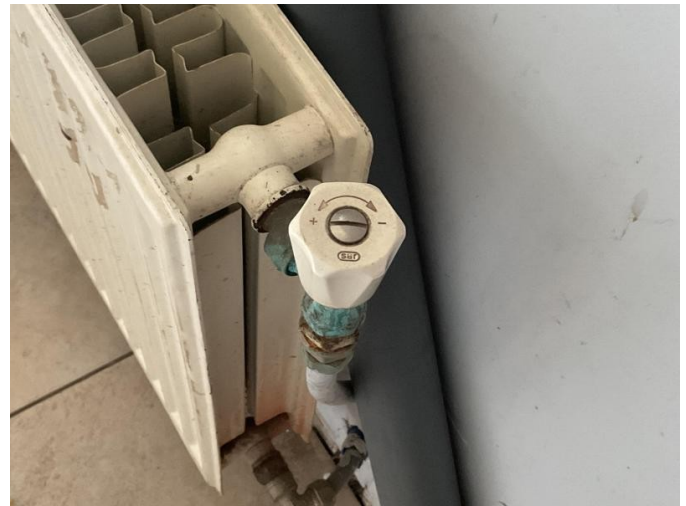
Eindbeoordeling materiaalrisico	Verhoogd materiaalrisico en/of verhoogde kans op vezelvrijgave
---------------------------------	--

Gebondenheid	Categorie 1: hechtgebonden in oorsprong
Asbestsoort (vezeltype)	Crocidoliet aanwezig
Asbestconcentratie	Laag (< 50%)
Afschermingsgraad van het gehele materiaal	Geheel of deels vrij aan binnenluchtstromen
Toestand van het materiaal	Licht beschadigd, licht verweerd. Intacte calciumsilicaatplaat of materiaal met categorie 3-gebondenheid

Beschrijving	Bakelieten draaiknoppen radiatoren
Omgeving	Binnen
Primaire drager	Ruimteverwarming
Asbestmateriaal	Plaat, paneel, tablet - Type Bakeliet
Bindmiddel van asbestmateriaal	Kunststof of -hars
Gebondenheid op basis van bindmiddel	Hecht
Hoeveelheid (oppervlakte - dikte - aantal)	<ul style="list-style-type: none"> • 0,10 m² - 7,00 cm - 6 stuks
Totaal volume	0,042 m ³
Eenvoudig bereikbaar	Ja
Bevestigingswijze	<ul style="list-style-type: none"> • Geschroefd
Identificatiemethode	<p>De asbestdeskundige beoordeelt het materiaal als asbestverdacht en dus asbesthoudend, en dit zonder monstername.</p> <p>Motivatie: De monstername brengt andere schade aan dan schade die inherent is aan de monstername.</p>
Destructieve handeling voor identificatie	Nee
Opmerking	De hoeveelheid is een zo nauwkeurig mogelijke opmeting. Hieraan kunnen evenwel geen rechten worden ontleend. Monstername niet uitgevoerd wegens risico op beschadiging

Verwijderen

- Zorg voor een veilig beheer. Vermijd het beschadigen van het asbestmateriaal. Controleer de toestand jaarlijks op wijzigingen.
- Voer bijkomende staalname(s) uit.

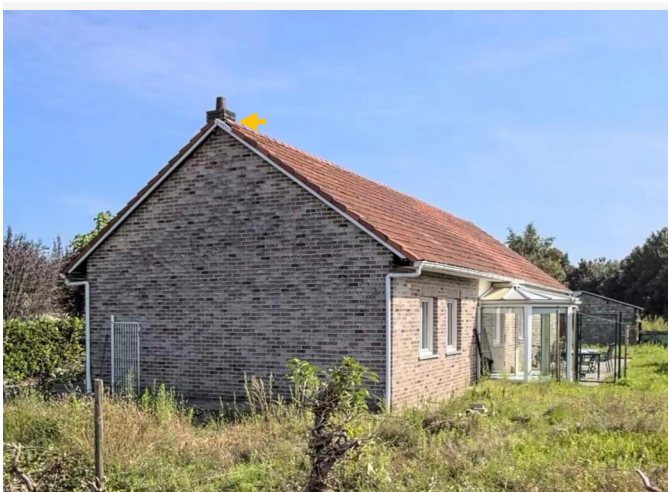
Situeringfoto

Tijdelijke beperking

Reden: Het te onderzoeken materiaal situeert zich hoger dan 3,50 m te rekenen vanaf een veilige ondergrond

Uitleg van de asbestdeskundige: Aan de buitenzijde van de schouw zijn er geen asbestverdachte materialen op te merken.

De schouw bevat binnenin mogelijk een asbestverdachte cement rookgaskanaal, asbestverdachte afsmeerlagen, asbestverdachte cementplaten. Laat dit onderzoeken bij eventuele werken.

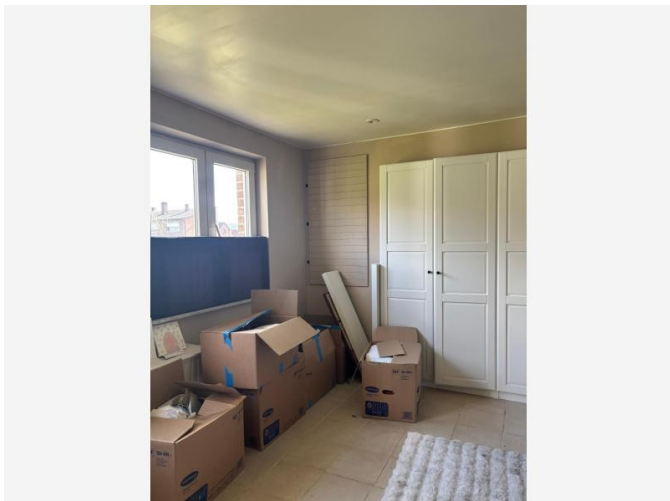
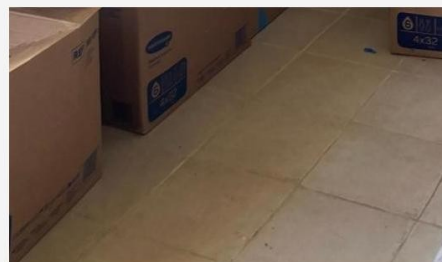
Fiche 5: Onderliggende vloeren, tegels - lijm (vloeren, wanden en plinten)

Het is steeds onbekend of er nog een onderliggende asbesthoudende vloeren, tegels of lijm aanwezig is.

Let op bij renovatie van de vloeren dat er een mogelijkheid is dat er nog een asbesthoudende vloeren, lijm of resten aanwezig zijn.
