# Asbestinventarisatetest

Nieuwe Dijk 28, 3920 Lommel

Attestnummer : 20260824-000400.000

Uitgegeven op : 24.08.2026

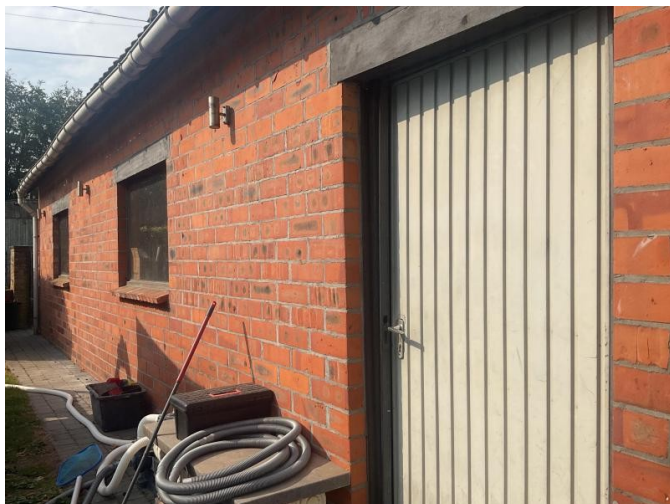
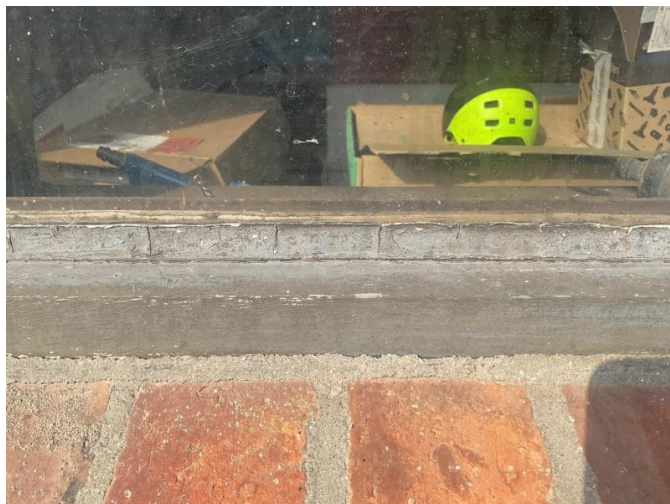
| Eindbeoordeling materiaalrisico | Verhoogd materiaalrisico en/of verhoogde kans op vezelvrijgave |

| Gebondenheid | Categorie 1: hechtgebonden in oorsprong |
| Asbestsoort (vezeltype) | Alleen chrysotiel aanwezig |
| Asbestconcentratie | Laag (< 50%) |
| Afschermingsgraad van het gehele materiaal | Geheel of deels vrij aan de buitenlucht, maar geen contact met binnenlucht |
| Toestand van het materiaal | Matig beschadigd, matig verweerd |

| # | Type | Referentie | Resultaat |
|---|---|---|---|
| 1.1 | Puntmonster | 6020585503 | Chrysotiel |

| Beschrijving | Stopverf buiten |

Het asbestmateriaal valt onder de mijlpaal van 2040.

Verwijderen

- Zorg voor een veilig beheer. Vermijd het beschadigen van het asbestmateriaal. Controleer de toestand jaarlijks op wijzigingen.

- Eenvoudige handelingen: mag via doe-het-zelf of door werknemer(s) met opleidingsattest eenvoudige handelingen  
Deze toepassing kan door een aannemer die over een opleidingsattest eenvoudige handelingen beschikt of door een particulier (doe-het-zelf), verwijderd worden indien er geen verhoogd risico op vrijgave van asbestvezels (max. concentratie 0,01 vezels/cm<sup>3</sup> - CODEX Art. VI.3-54) ontstaat en de toepassing voorafgaand wordt gefixeerd/bevochtigd; de individuele elementen zonder machinale werktuigen (boormachine, slijpschijf, hogedrukreiniger,...) en zonder breken of gooien een voor een losgemaakt worden; en ten slotte dubbel en luchtdicht verpakt weggevoerd worden naar een erkend afvalpunt (recyclagepark).

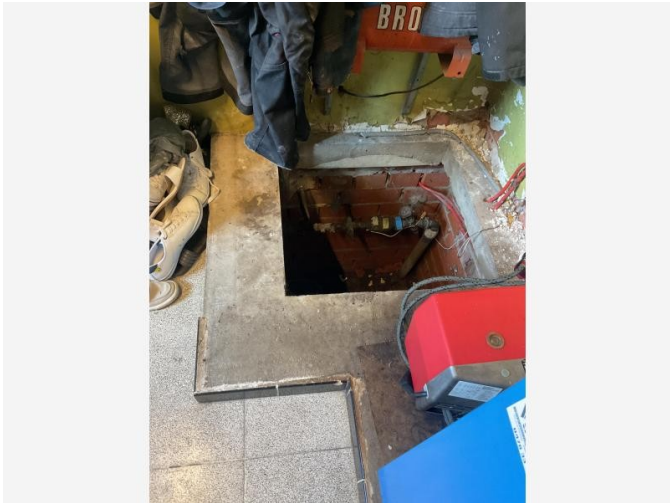
#### Permanente beperking

**Reden:** Hoogte minder dan 1,5 meter

**Uitleg van de asbestdeskundige:** Ruimtes met een hoogte lager dan 1,5 meter hoeven in het kader van een asbestattest voor verkoop of schenking niet onderzocht te worden.

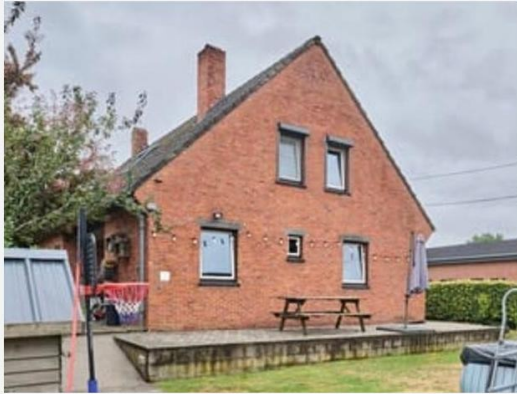
### Tijdelijke beperking

**Reden:** Het te onderzoeken materiaal situeert zich hoger dan 3,50 m te rekenen vanaf een veilige ondergrond

**Uitleg van de asbestdeskundige:** Aan de buitenzijde van de schouw zijn er geen asbestverdachte materialen op te merken.

De schouw bevat binnenin mogelijk een asbestverdachte cement rookgaskanaal, asbestverdachte afsmeerlagen, asbestverdachte cementplaten. Laat dit onderzoeken bij eventuele werken.

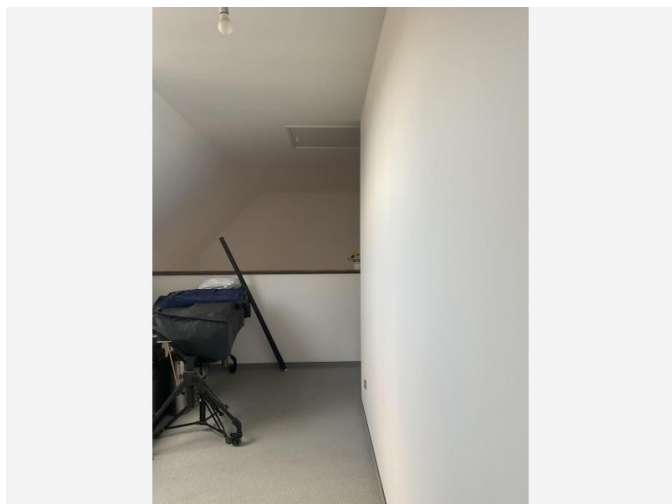
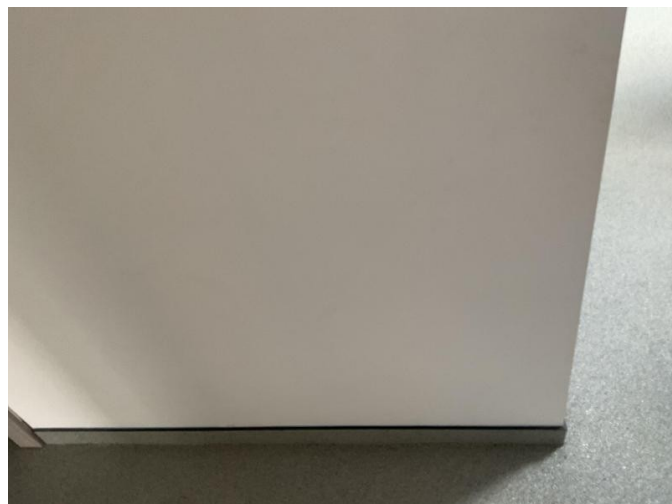
De afsmeerlaag aan de voegen van gipskartonplaten zijn mogelijk asbesthoudend. Omdat de voegen moeilijk waarneembaar zijn (gipskartonplaten zijn doorgaans geschilderd of behangen), zijn ze niet waarneembaar.

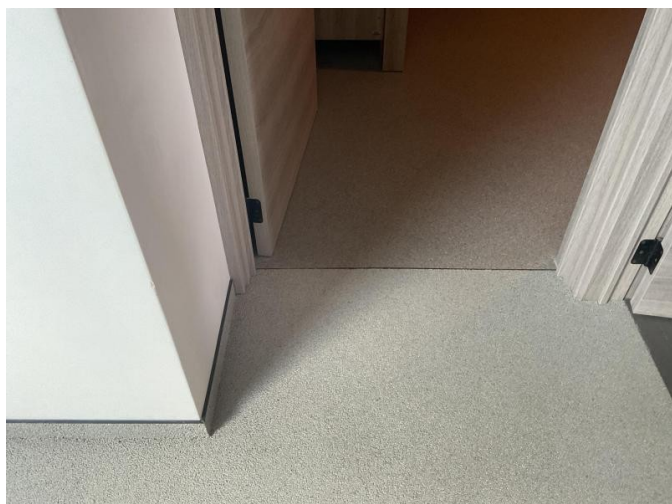
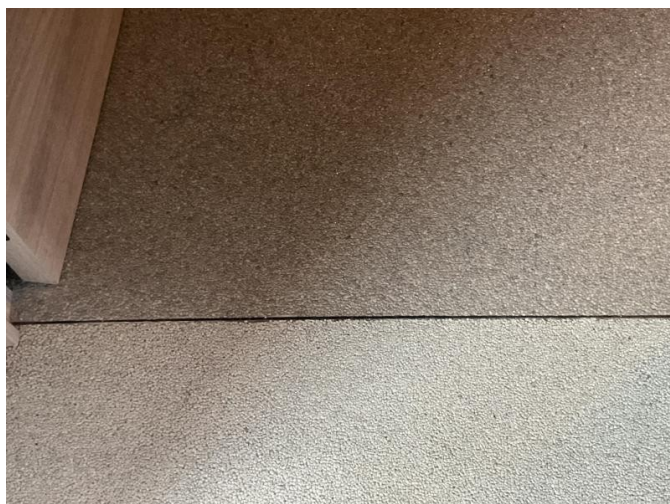
## Fiche 5: Onderliggende vloeren, tegels - lijm (vloeren, wanden en plinten)

Het is steeds onbekend of er nog een onderliggende asbesthoudende vloeren, tegels of lijm aanwezig is.

Let op bij renovatie van de vloeren dat er een mogelijkheid is dat er nog een asbesthoudende vloeren, lijm of resten aanwezig zijn.

Men kan enkel het tegendeel bewijzen door een destructief onderzoek en het uitvoeren van een staalname.

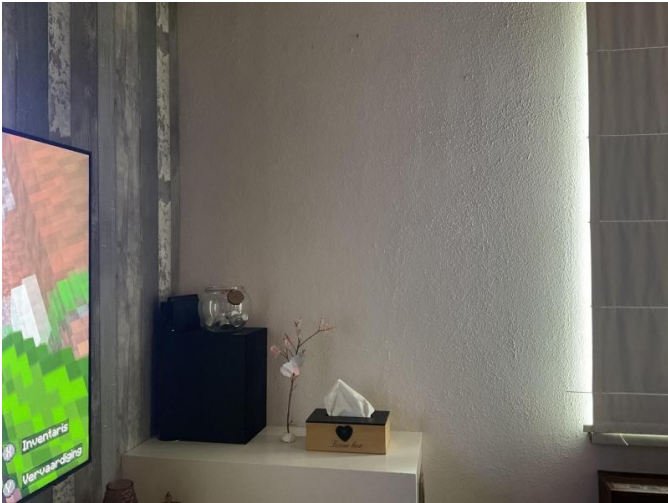
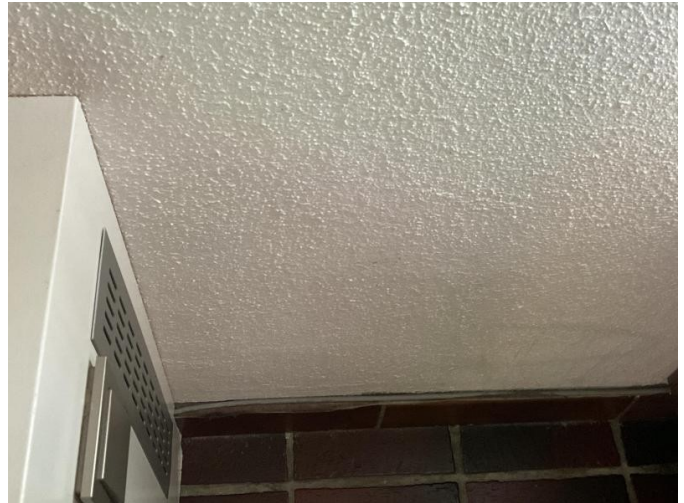
## Fiche 7: Sierpleisterwerk muren

Geen asbest

| # | Type | Referentie | Resultaat |
|---|---|---|---|
| 7.1 | Mengmonster | 6020585321 | Geen asbest |

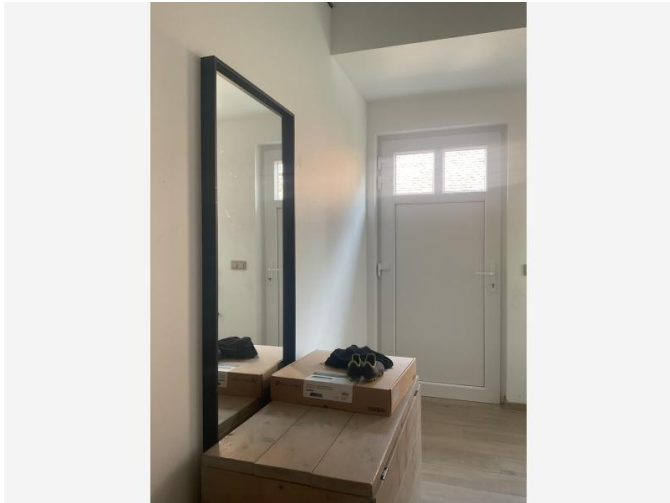
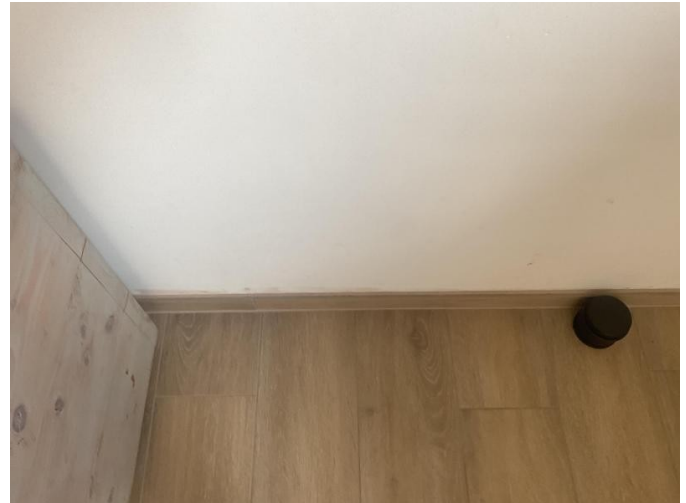
## Fiche 8: Pleisterwerk muren kalk

Geen asbest

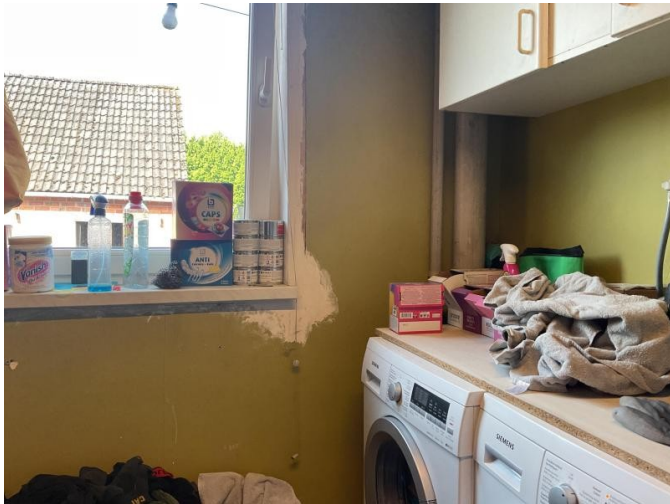
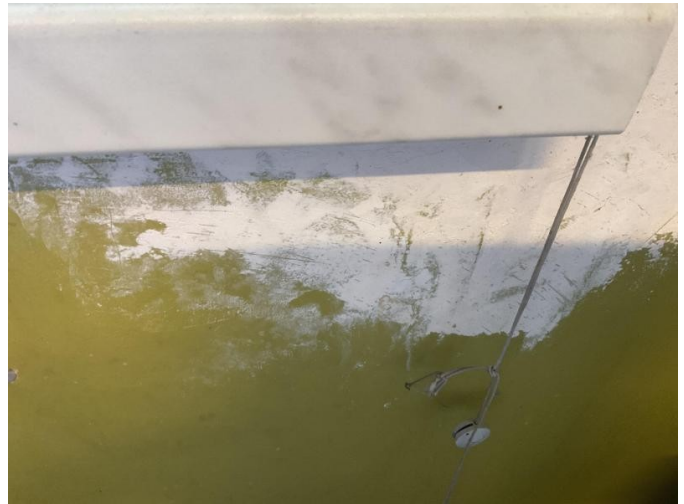
## Fiche 9: Afsmeerlagen gipskarton platen - muren in de cv ruimte

Geen asbest

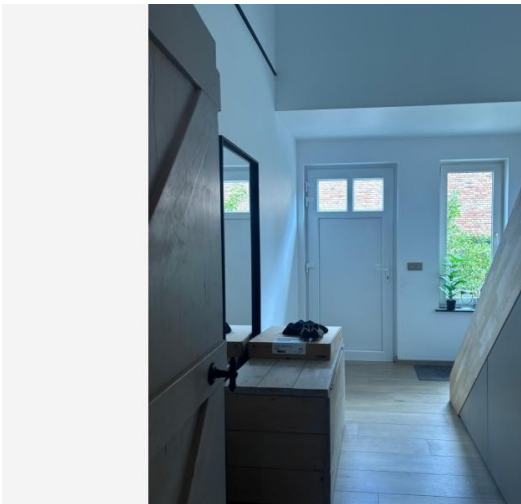
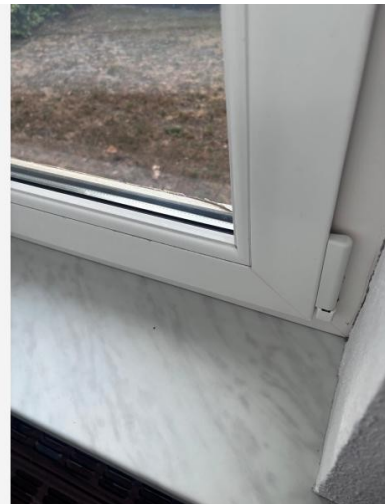
## Fiche 13: Kit aan de ramen en de deuren niet asbestverdacht

| Beschrijving | Notitie | Terug te vinden op plannen |
|---|---|---|
| Fiche 13: Kit aan de ramen en de deuren niet asbestverdacht | De kit aan de ramen is niet asbestverdacht. | Plan 1.6: Plan van het gelijkvloers<br>Plan 1.12: Plan van de eerste verdieping |

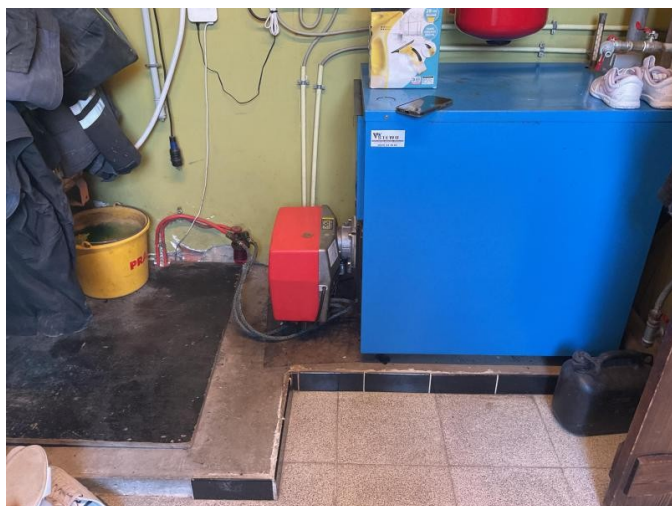
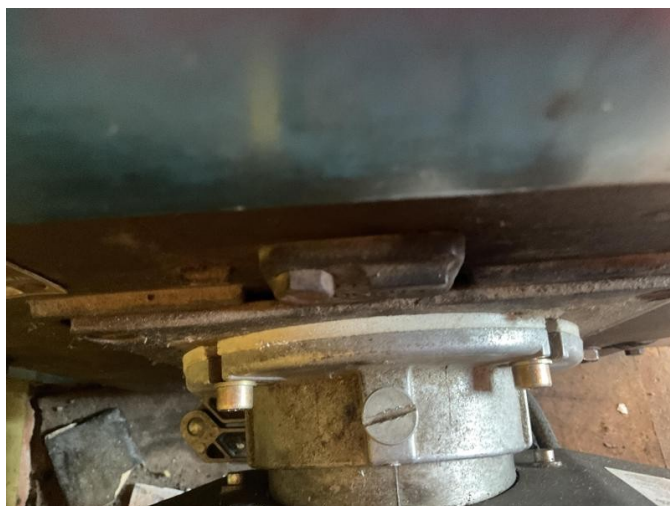
## Fiche 15: CV-ketel (niet-waarneembare materialen)

| Beschrijving | Notitie | Terug te vinden op plannen |
|---|---|---|
| Fiche 15: CV-ketel (niet-waarneembare materialen) | De CV-ketel bevat mogelijk asbestverdachte dichtingen en/of isolerend materiaal die niet waarneembaar zijn. | Plan 1.5: Plan van het gelijkvloers |

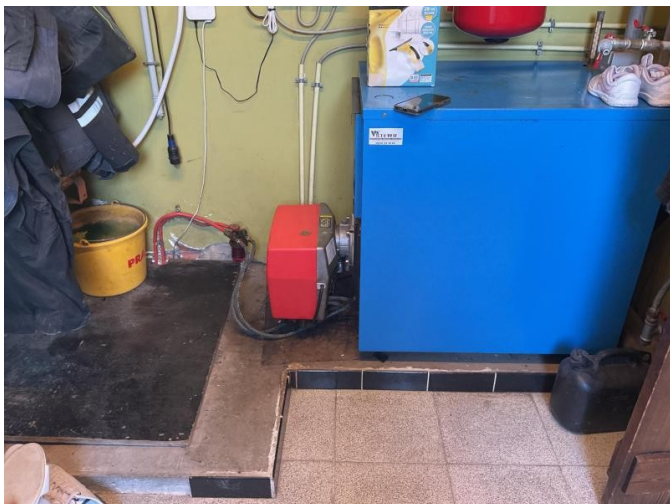
## Fiche 18: Leidingisolatie (niet aanwezig)

| Beschrijving | Notitie | Terug te vinden op plannen |
|---|---|---|
| Fiche 18: Leidingisolatie (niet aanwezig) | Er is geen asbestverdachte leidingisolatie aanwezig. | - |
