# Asbestinventarisatetest

Zilleweg 17, 3920 Lommel

Attestnummer : 20260821-000225.000

Uitgegeven op : 21.08.2026

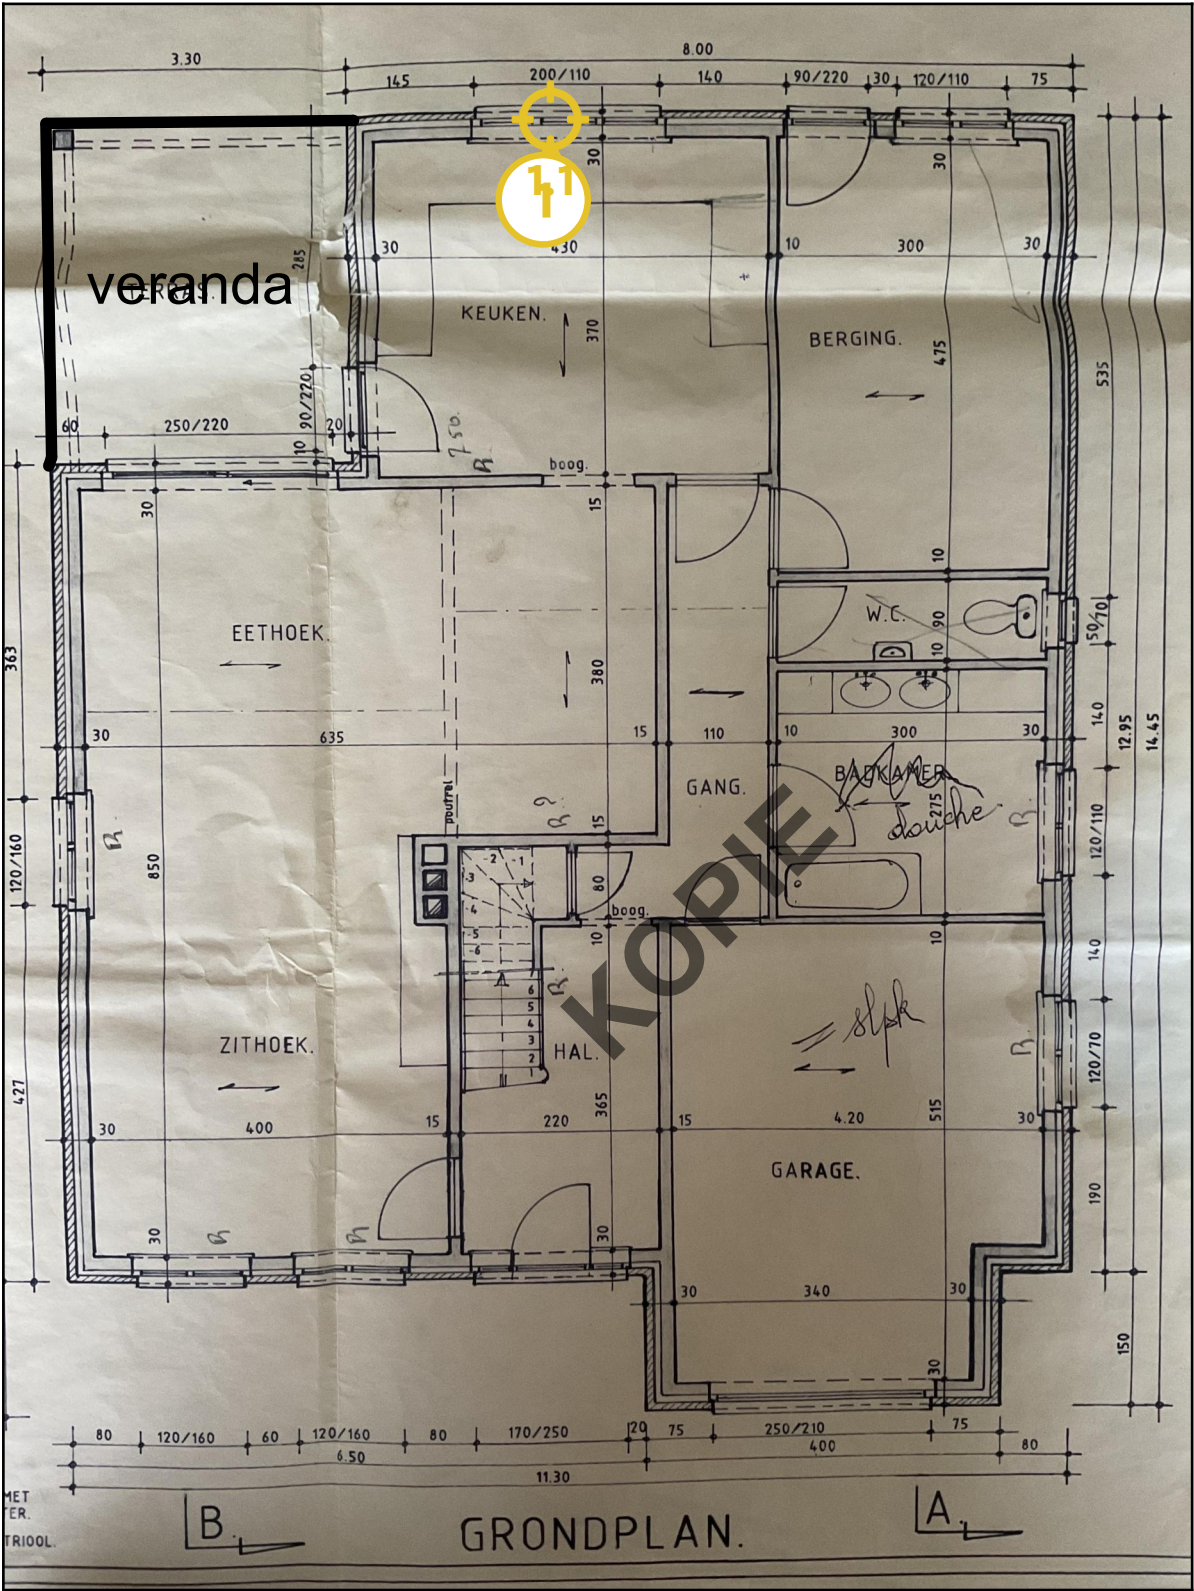
# Plan 1.4: Plan van het gelijkvloers

| 1. Anti-dreun onder de spoelbak keuken | Asbestmateriaal | Zorgvuldig beheren |

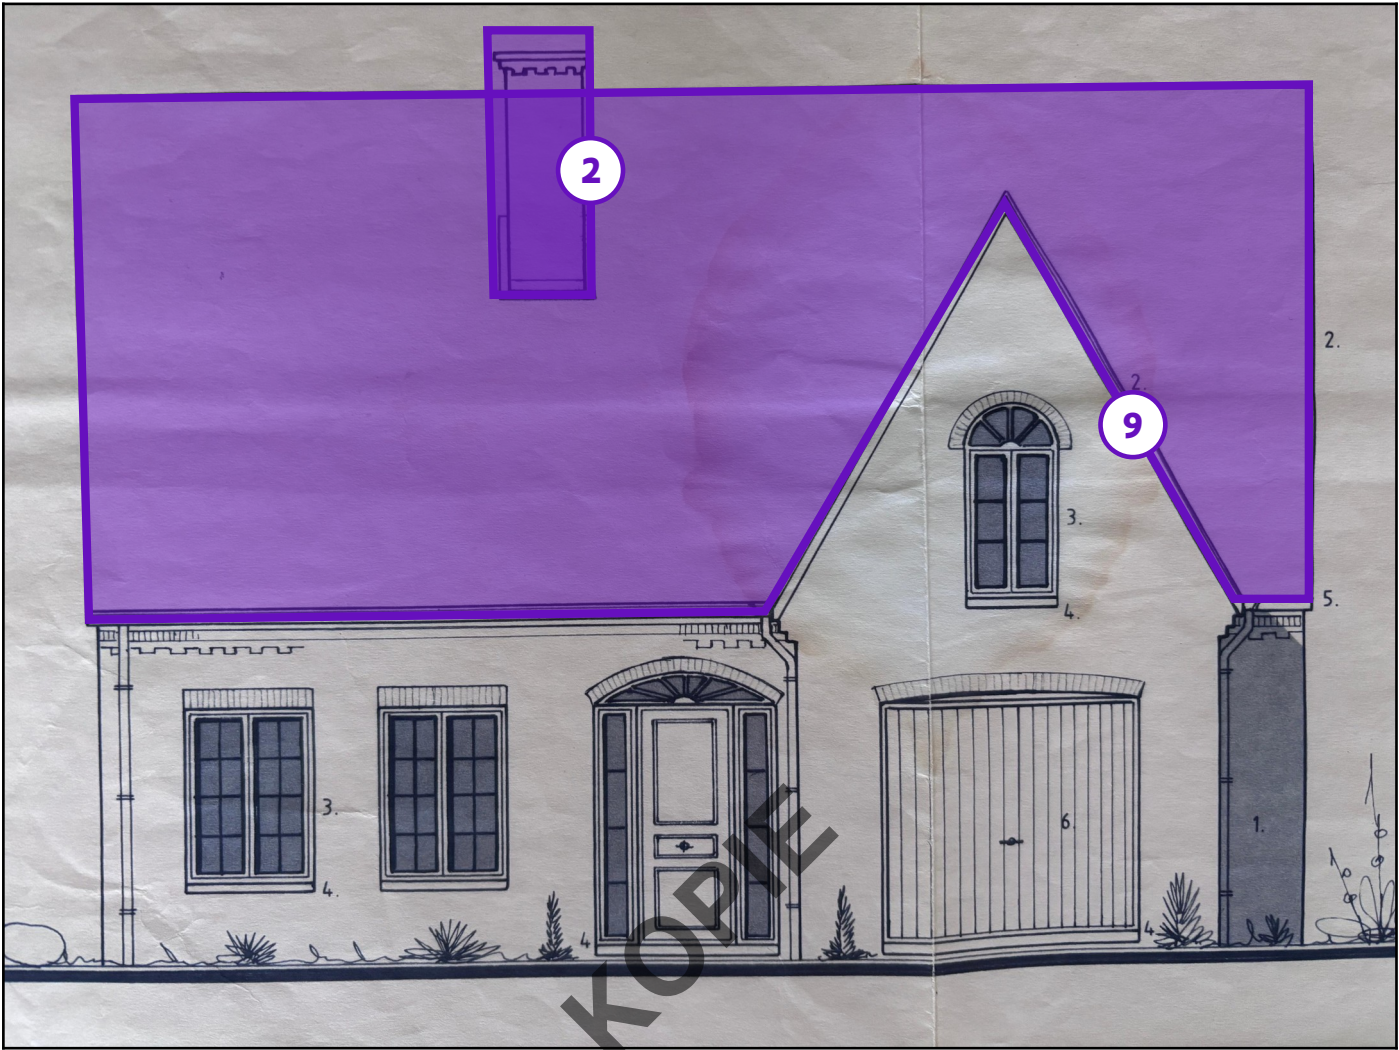
# Plan 1.13: Plan van het dak

| Beschrijving | Type | Actie |
|---|---|---|
| 2. Schouw binnenzijde | Beperking | - |

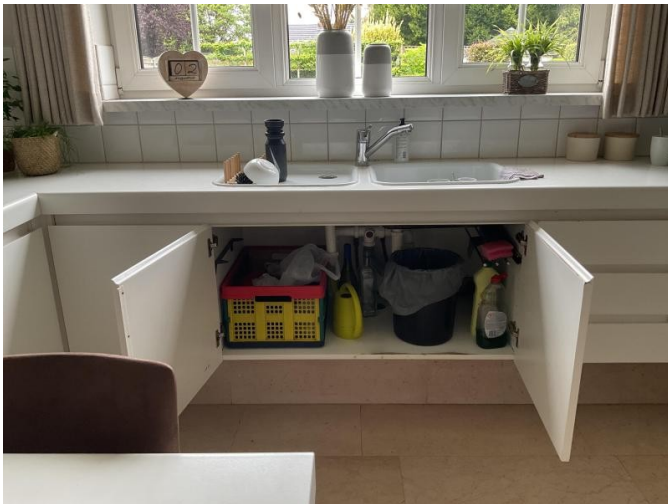
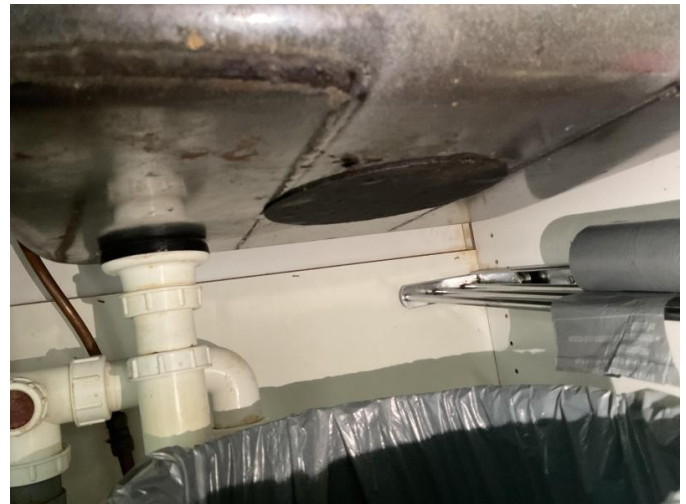
Het asbestmateriaal valt onder de mijlpaal van 2034.

Zorgvuldig beheren

| Eindbeoordeling materiaalarisico | Laag materiaalarisico en/of verlaagde kans op vezelvrijgave |

| Toestand van het materiaal | Licht beschadigd, licht verweerd. Intacte calciumsilicaatplaat of materiaal met categorie 3-gebondenheid |

| # | Type | Referentie | Resultaat |
|---|---|---|---|
| 1.1 | Puntmonster | 9562288 3 | Chrysotiel |

| Beschrijving | Anti-dreun onder de spoelbak keuken |
| Asbestmateriaal | ontdreuningsplaat |

- Verwijder dit asbestmateriaal zo snel mogelijk. Volg de toestand goed op.

- Eenvoudige handelingen: mag via doe-het-zelf of door werknemer(s) met opleidingsattest eenvoudige handelingen  
Deze toepassing kan door een aannemer die over een opleidingsattest eenvoudige handelingen beschikt of door een particulier (doe-het-zelf), verwijderd worden indien er geen verhoogd risico op vrijgave van asbestvezels (max. concentratie 0,01 vezels/cm<sup>3</sup> - CODEX Art. VI.3-54) ontstaat en de toepassing voorafgaand wordt gefixeerd/bevochtigd; de individuele elementen zonder machinale werktuigen (boormachine, slijpschijf, hogedrukreiniger,...) en zonder breken of gooien een voor een losgemaakt worden; en ten slotte dubbel en luchtdicht verpakt weggevoerd worden naar een erkend afvalpunt (recyclagepark).

In de zone mogen geen derden en/of minderjarigen aanwezig zijn en moet elke betrokken persoon steeds gepaste persoonlijke beschermingsmiddelen dragen: minimaal een FFP3-mondmasker (EN 149), wegwerpoverall met kap (minimaal Cat III, type 5/6), wegwerphandschoenen en overschoenen of afspoelbaar schoeisel.

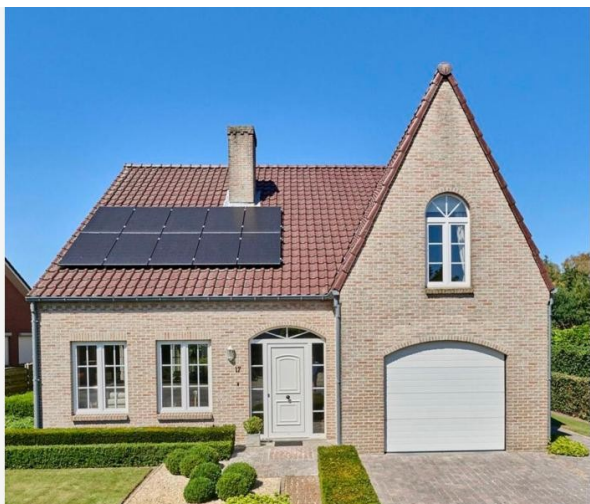
Situeringsfoto

**Reden:** Het te onderzoeken materiaal situeert zich hoger dan 3,50 m te rekenen vanaf een veilige ondergrond

**Uitleg van de asbestdeskundige:** Aan de buitenzijde van de schouw zijn er geen asbestverdachte materialen op te merken.

De schouw bevat binnenin mogelijk een asbestverdachte cement rookgaskanaal, asbestverdachte afsmeerlagen, asbestverdachte cementplaten. Laat dit onderzoeken bij eventuele werken.

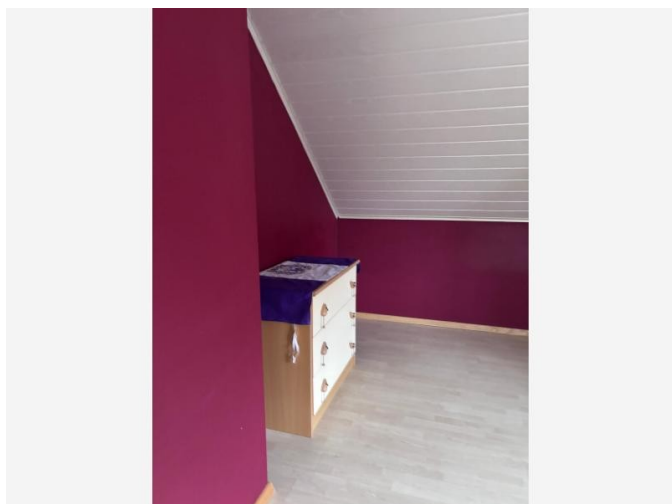
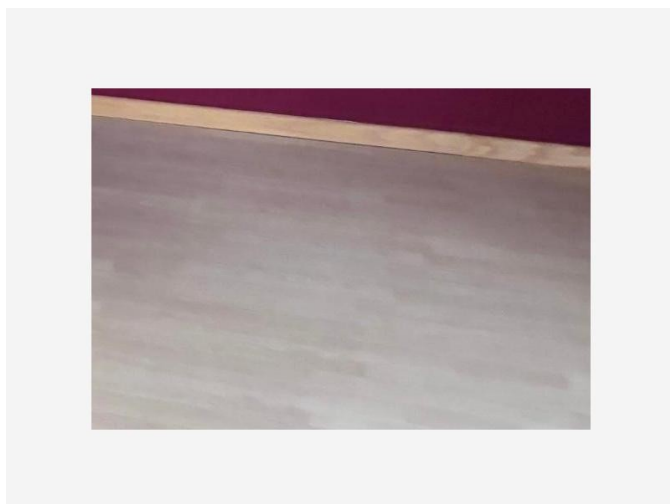
## Fiche 3: Onderliggende vloeren, tegels - lijm (vloeren, wanden en plinten)

Het is steeds onbekend of er nog een onderliggende asbesthoudende vloeren, tegels of lijm aanwezig is.

Let op bij renovatie van de vloeren dat er een mogelijkheid is dat er nog een asbesthoudende vloeren, lijm of resten aanwezig zijn.

Men kan enkel het tegendeel bewijzen door een destructief onderzoek en het uitvoeren van een staalname.

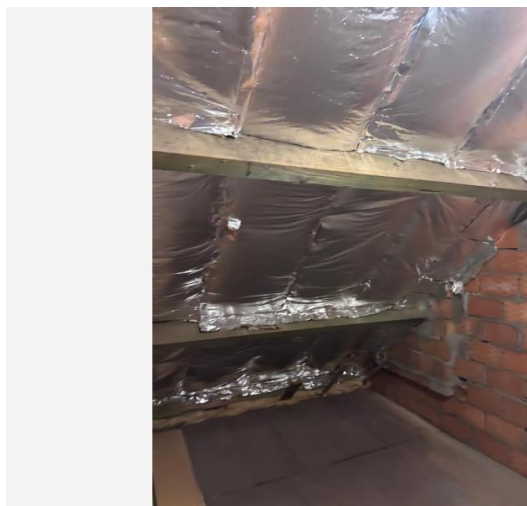
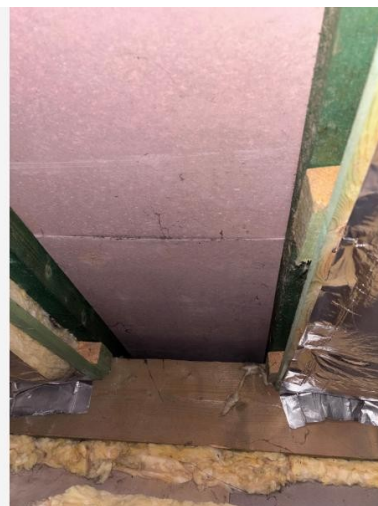
Geen asbest

| # | Type | Referentie | Resultaat |
|---|---|---|---|
| 5.1 | Puntmonster | 9562289 | Geen asbest |

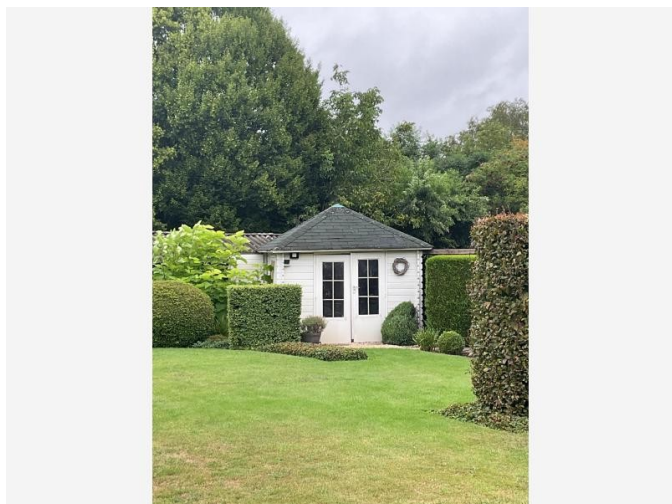
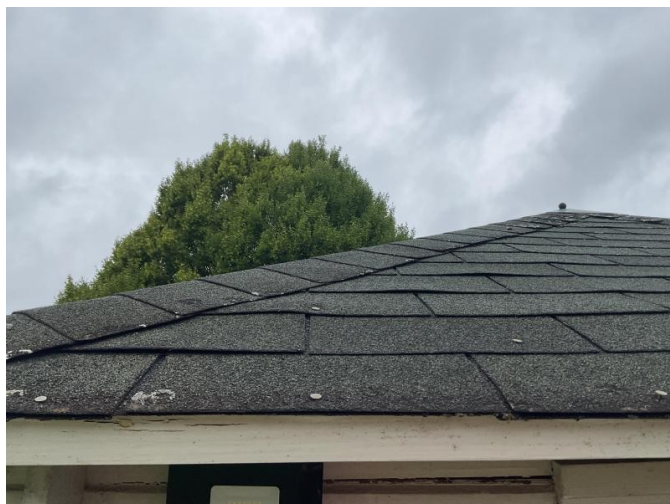
## Fiche 6: Shingles dak tuinhuis

Geen asbest

| # | Type | Referentie | Resultaat |
|---|---|---|---|
| 6.1 | Puntmonster | 9562290 | Geen asbest |

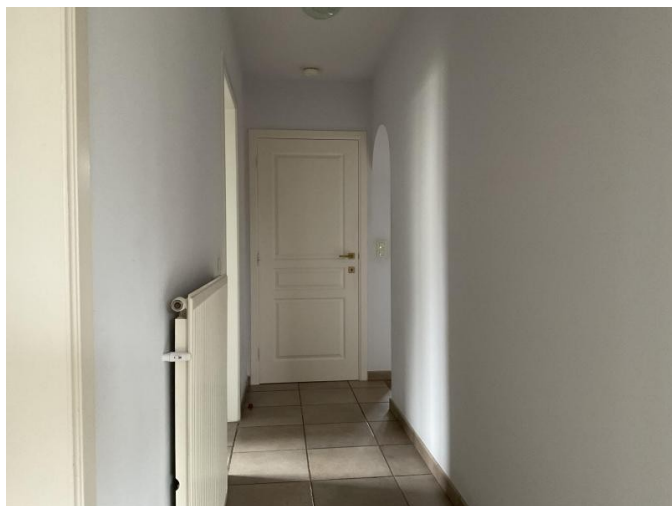
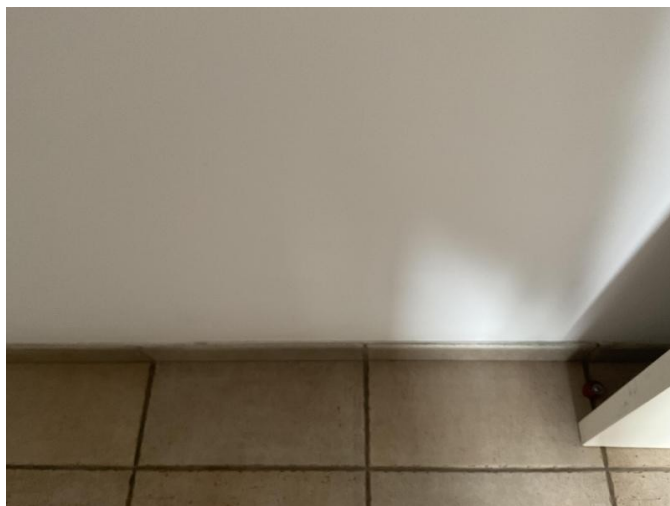
## Fiche 7: Pleisterwerk muren kalk

Geen asbest

| # | Type | Referentie | Resultaat |
|---|---|---|---|
| 7.1 | Mengmonster | 9562286 | Geen asbest |

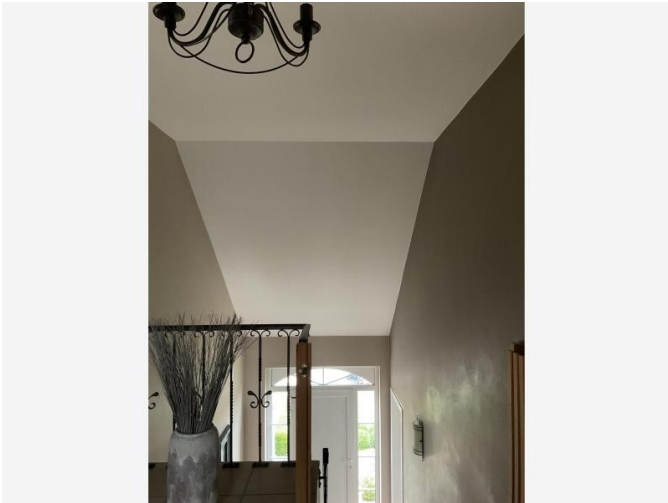
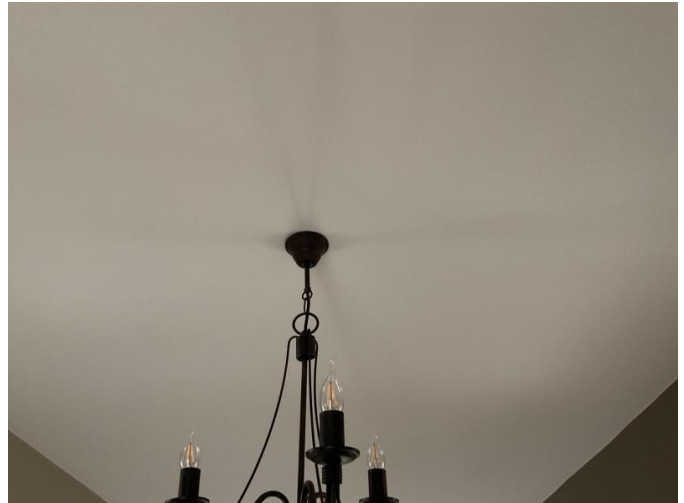
## Fiche 8: Pleisterwerk plafonds

Geen asbest

| # | Type | Referentie | Resultaat |
|---|---|---|---|
| 8.1 | Mengmonster | 9562287 | Geen asbest |
