# Asbestinventarisatetest

Oude Vosvijvers 16, 3920 Lommel

Attestnummer : 20260923-000565.000

**Niet-asbestveilig**

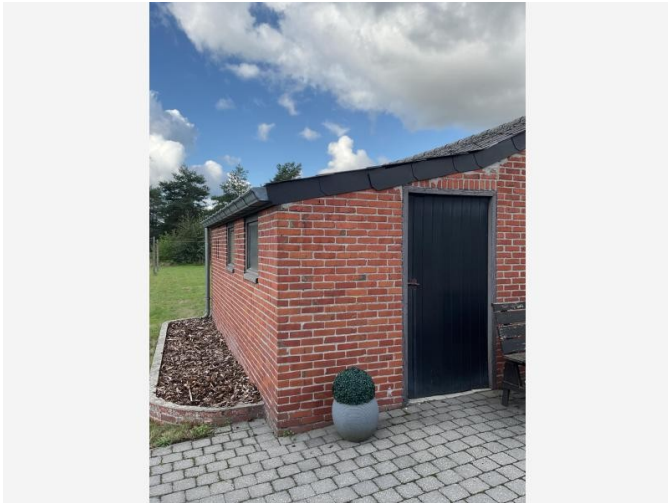
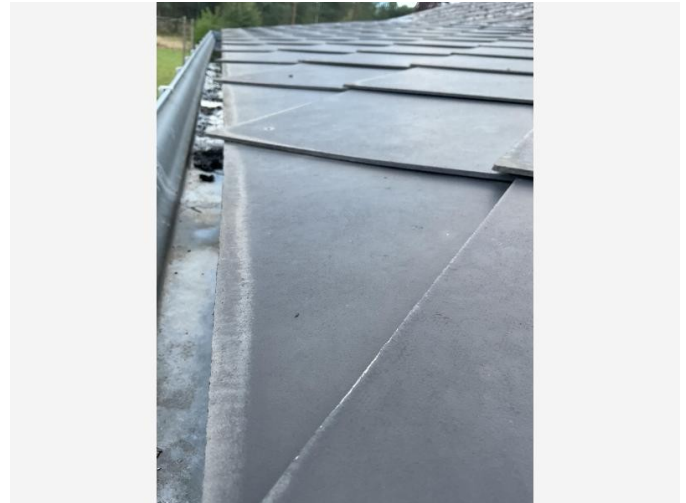
## Conclusie

Het asbestmateriaal valt onder de mijlpaal van 2040.

**Dringend verwijderen**

- Verwijder het asbestafval.

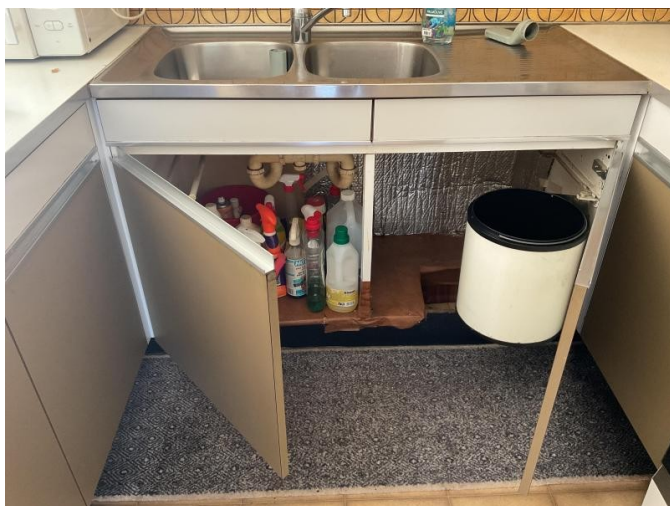
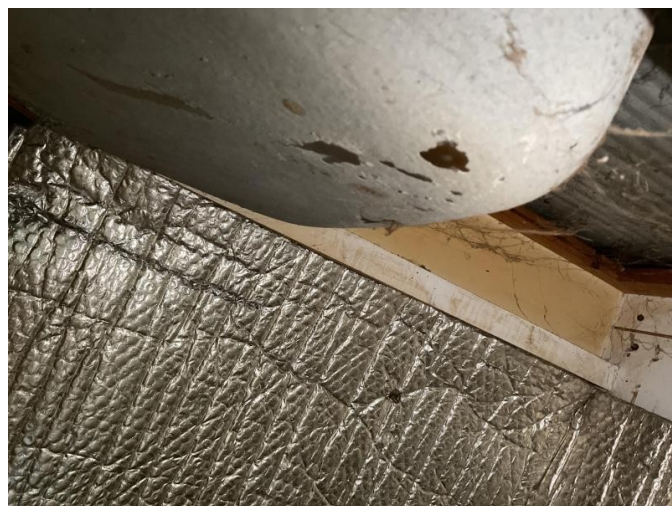
### Conclusie

Deze toepassing kan door een aannemer die over een opleidingsattest eenvoudige handelingen beschikt of door een particulier (doe-het-zelf), verwijderd worden indien er geen verhoogd risico op vrijgave van asbestvezels (max. concentratie 0,01 vezels/cm<sup>3</sup> - CODEX Art. VI.3-54) ontstaat en de toepassing voorafgaand wordt gefixeerd/bevochtigd; de individuele elementen zonder machinale werktuigen (boormachine, slijpschijf, hogedrukreiniger,...) en zonder breken of gooien een voor een losgemaakt worden; en ten slotte dubbel en luchtdicht verpakt weggevoerd worden naar een erkend afvalpunt (recyclagepark).

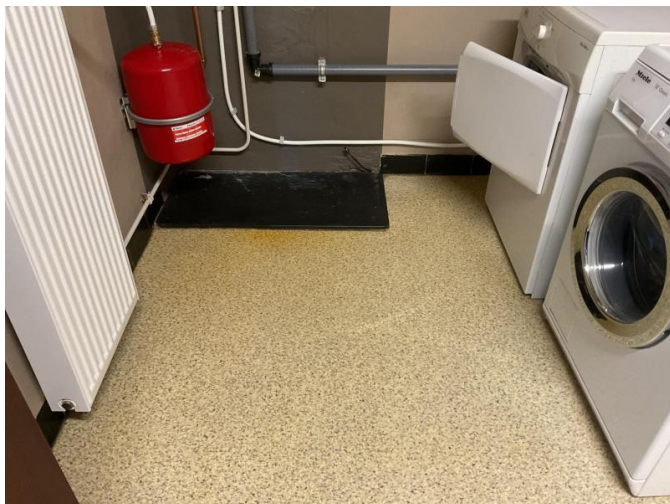
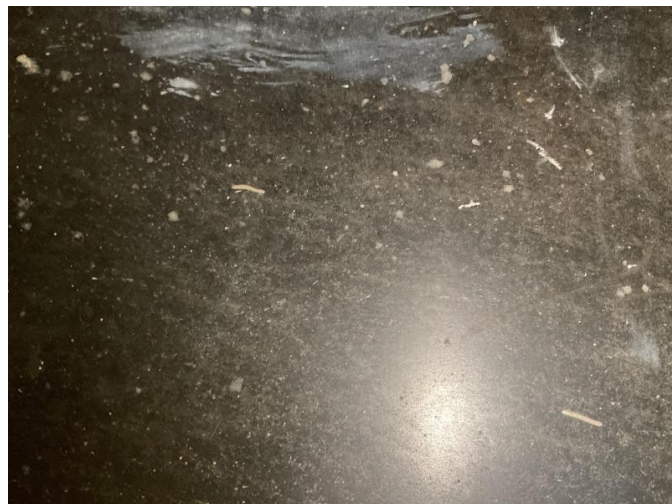
| Opmerking | De hoeveelheid is een zo nauwkeurig mogelijke opmeting. Hieraan kunnen evenwel geen rechten worden ontleend. |

### Conclusie

- Eenvoudige handelingen: mag via doe-het-zelf of door werknemer(s) met opleidingsattest eenvoudige handelingen  
Deze toepassing kan door een aannemer die over een opleidingsattest eenvoudige handelingen beschikt of door een particulier (doe-het-zelf), verwijderd worden indien er geen verhoogd risico op vrijgave van asbestvezels (max. concentratie 0,01 vezels/cm<sup>3</sup> - CODEX Art. VI.3-54) ontstaat en de toepassing voorafgaand wordt gefixeerd/bevochtigd; de individuele elementen zonder machinale werktuigen (boormachine, slijpschijf, hogedrukreiniger,...) en zonder breken of gooien een voor een losgemaakt worden; en ten slotte dubbel en luchtdicht verpakt weggevoerd worden naar een erkend afvalpunt (recyclagepark).

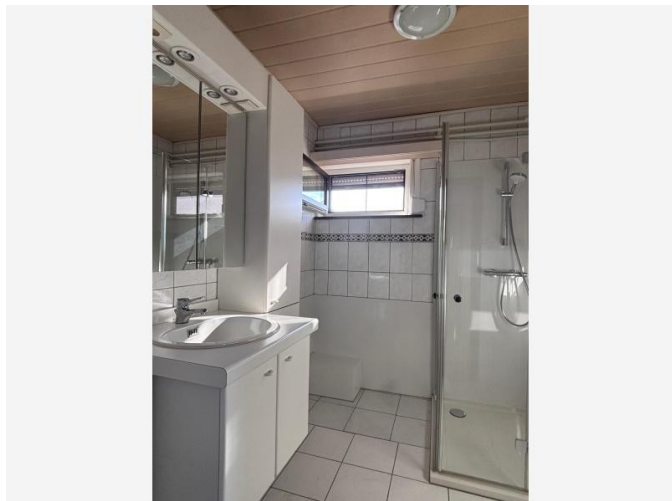
## Fiche 15: Onderliggende vloeren, tegels - lijm (vloeren, wanden en plinten)

Advies

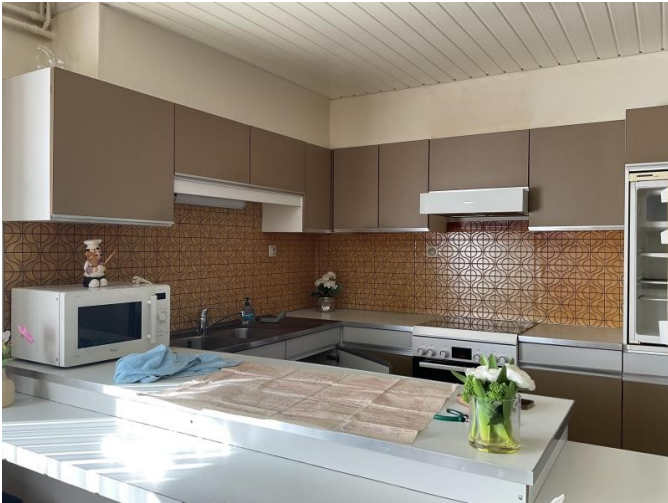
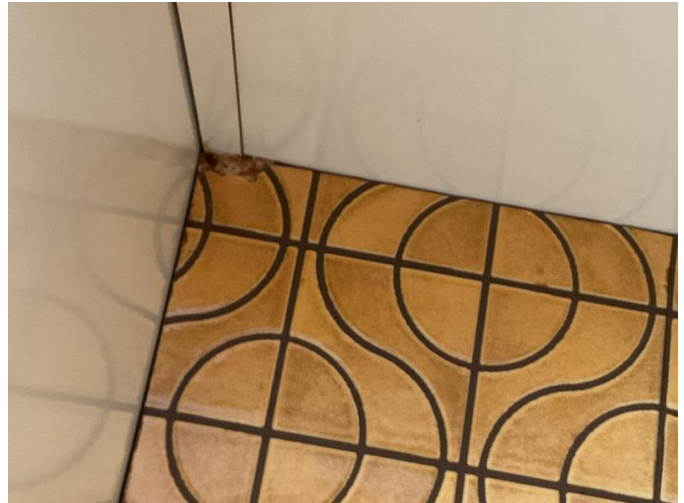
## Fiche 17: Vinyl keukenwand

Geen asbest

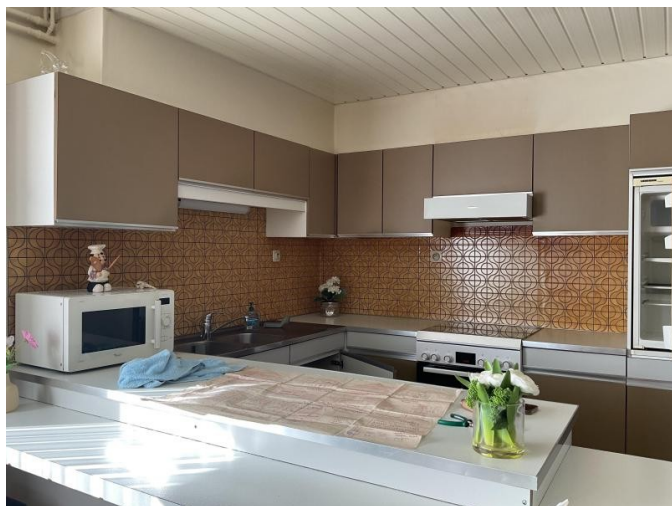
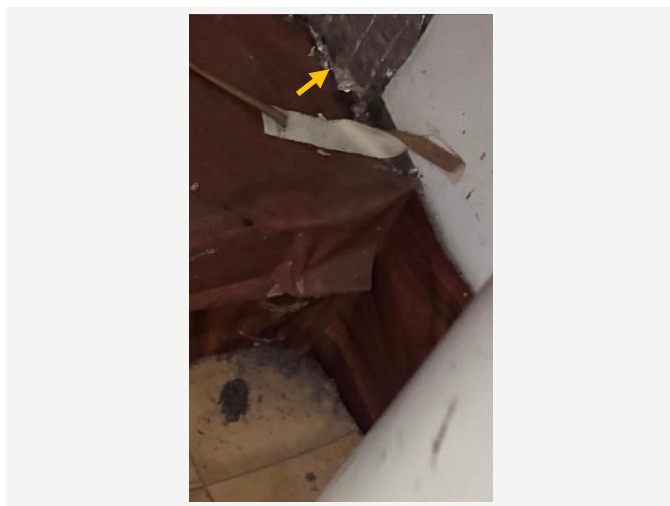
## Fiche 21: Tegellijm wandtegels keuken

Geen asbest

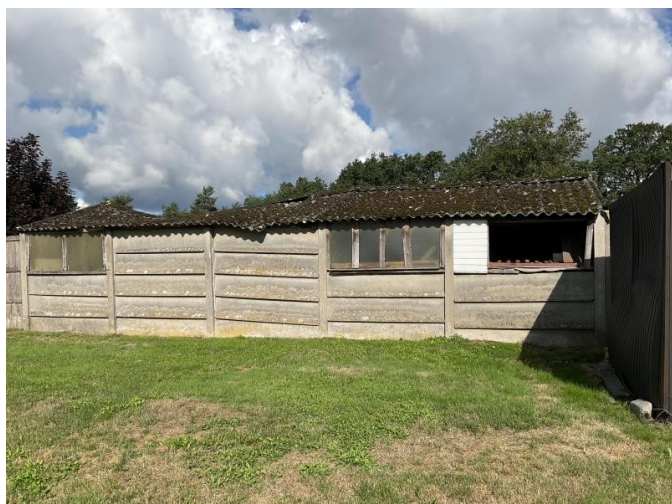
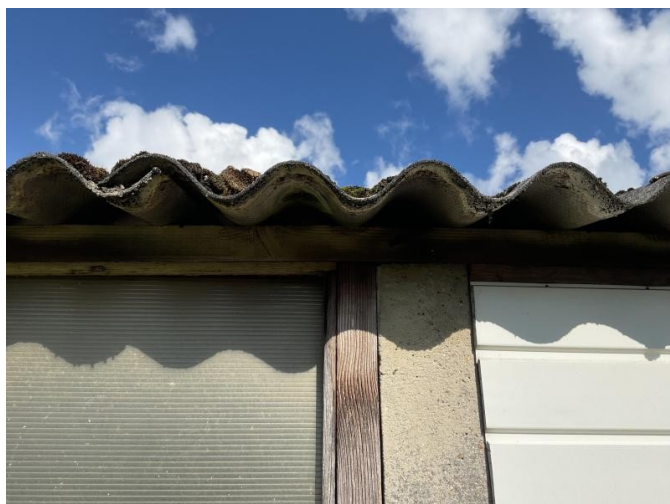
Afdruipzone/afvloeizone

| Opmerking | <p>De asbestverdachte golfplaten kunnen door de jaren heen vezels loslaten en op de grond vallen.</p> <p>Diverse studies toonden aan dat de asbesthoudende golfplaten verweren vanaf een levensduur van 15 Å 20 jaar. Weersinvloeden, trillingen, mestdampen en bewegingen van het dakgebinte zijn factoren die deze verwerking in de hand werken. Hemelwater heeft een licht zuur karakter wat de cementmatrix aantast. Mestdampen hebben een corrosief karakter. Naarmate deze aantasting zich verder zet, wordt de cementmatrix meer en meer verzwakt en gaan kleine cementdeeltjes en asbestvezelbundels loskomen en meespoelen met het hemelwater. Dit asbesthoudend hemelwater vloeit weg naar op de onderliggende oppervlakte.</p> |

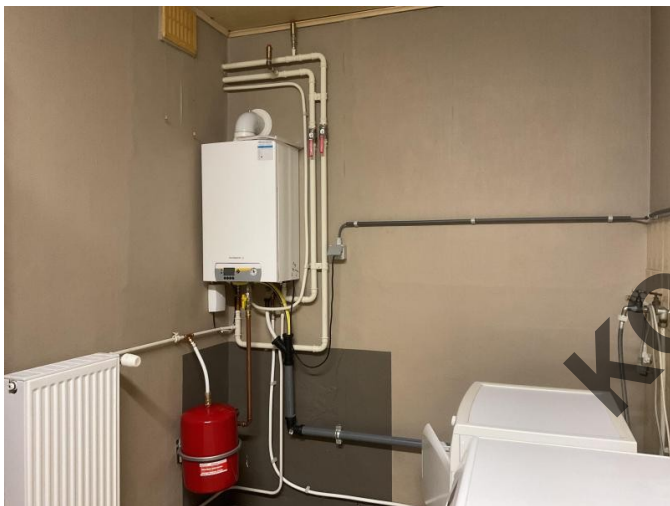
## Fiche 25: CV-ketel (niet verdacht)

| Beschrijving | Notitie | Terug te vinden op plannen |
|---|---|---|
| Fiche 25: CV-ketel (niet verdacht) | De CV-ketel (dichtingen, isolerend materiaal) is niet asbestverdacht. | Plan 1.7: Plan van het gelijkvloers |
