# Asbestinventarisatetest

Gasstraat 50, 2400 Mol

Attestnummer : 20240826-000104.000

Uitgegeven op : 26.08.2024

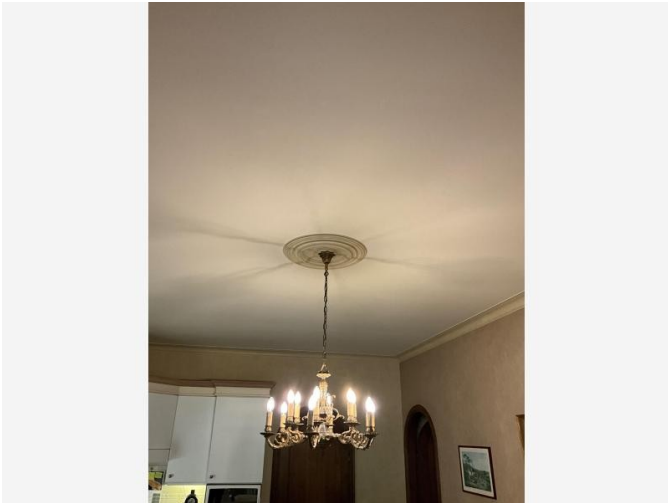
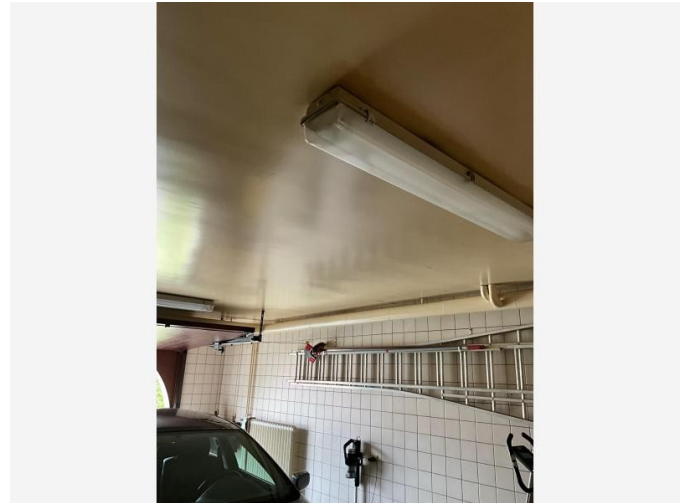
## Fiche 2: Pleister plafond

Overzichtsfoto

Detailfoto

Geen asbest

#	Type	Referentie	Resultaat
2.1	Mengmonster	8359627	Geen asbest

Beschrijving	Pleister plafond
Omgeving	Binnen
Primaire drager	Plafond
Bindmiddel van materiaal	Gips - kalk
Gebondenheid op basis van bindmiddel	Niet-hechtgebonden
Hoeveelheid (oppervlakte - dikte - aantal)	• 180,00 m <sup>2</sup> - 1,00 cm - 1 stuk
Totaal volume	1,80 m <sup>3</sup>
Identificatiemethode	Vaststelling met monstername
Destructieve handeling voor identificatie	Nee
Opmerking	De kelderverdieping (met technische ruimte) en zolderverdieping hebben geen pleisterwerk aan het plafond.

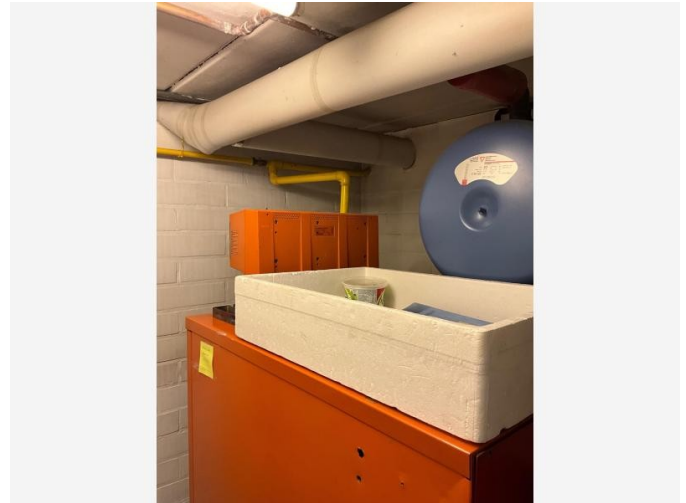
## Fiche 4: Isolatie kelder

Overzichtsfoto

Detailfoto

Geen asbest

#	Type	Referentie	Resultaat
4.1	Mengmonster	8359628	Geen asbest

Beschrijving	Isolatie kelder
Omgeving	Binnen
Primaire drager	HVAC infrastructuur en uitrusting
Bindmiddel van materiaal	Weinig of geen bindmiddel (textiel, bevloeking, ...)
Gebondenheid op basis van bindmiddel	Niet-hechtgebonden
Hoeveelheid (gewicht - aantal)	• 1,00 kg - 1 stuk
Totaal gewicht	1,00 kg
Identificatiemethode	Vaststelling met monstername
Destructieve handeling voor identificatie	Nee
Opmerking	Thermische isolatie enkel op de rechte stukken aanwezig. De boschten zijn niet geïsoleerd. Het gewicht kon niet ingeschat worden.
