Asbestinventarisattest

Molsekiezel 275, 3920 Lommel

Attestnummer : **20260905-000127.000**
Uitgegeven op : **05.09.2026**
Geldig tot : **05.09.2036**

Niet-asbestveilig

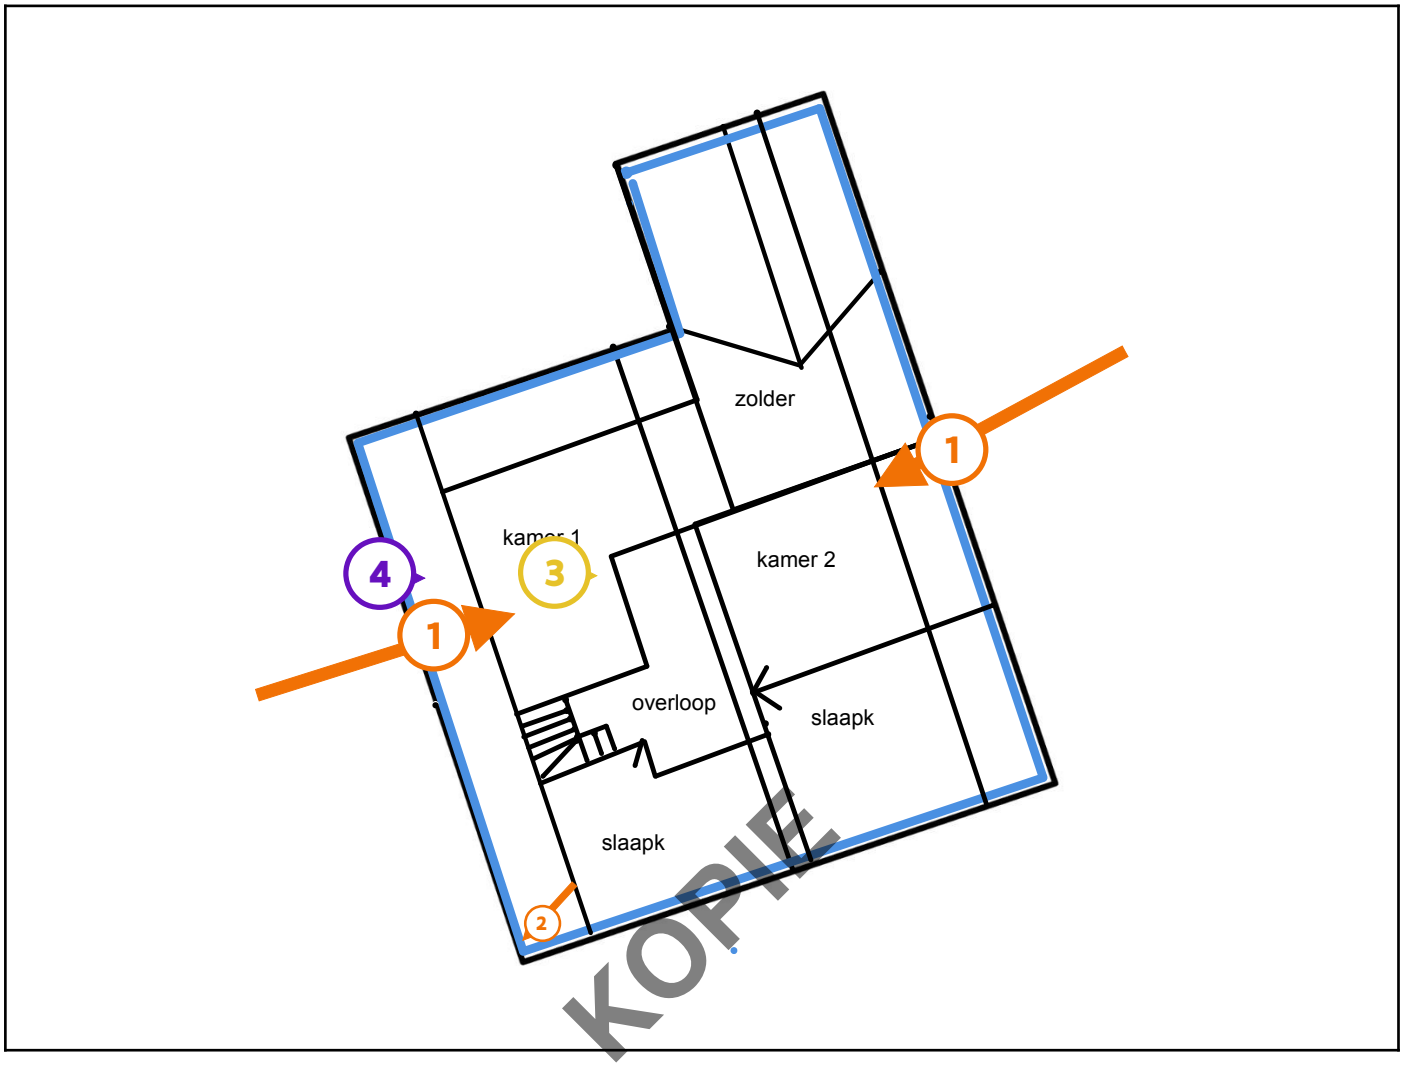
Plan 1.1: Hoofdgebouw verdieping 1

Beschrijving	Type	Actie
1. Onderdak	Asbestmateriaal	Verwijderen
2. Dakoversteek	Asbestmateriaal	Verwijderen
3. Rookgaskanaal	Asbestmateriaal	Zorgvuldig beheren
4. Schouw	Beperking	-

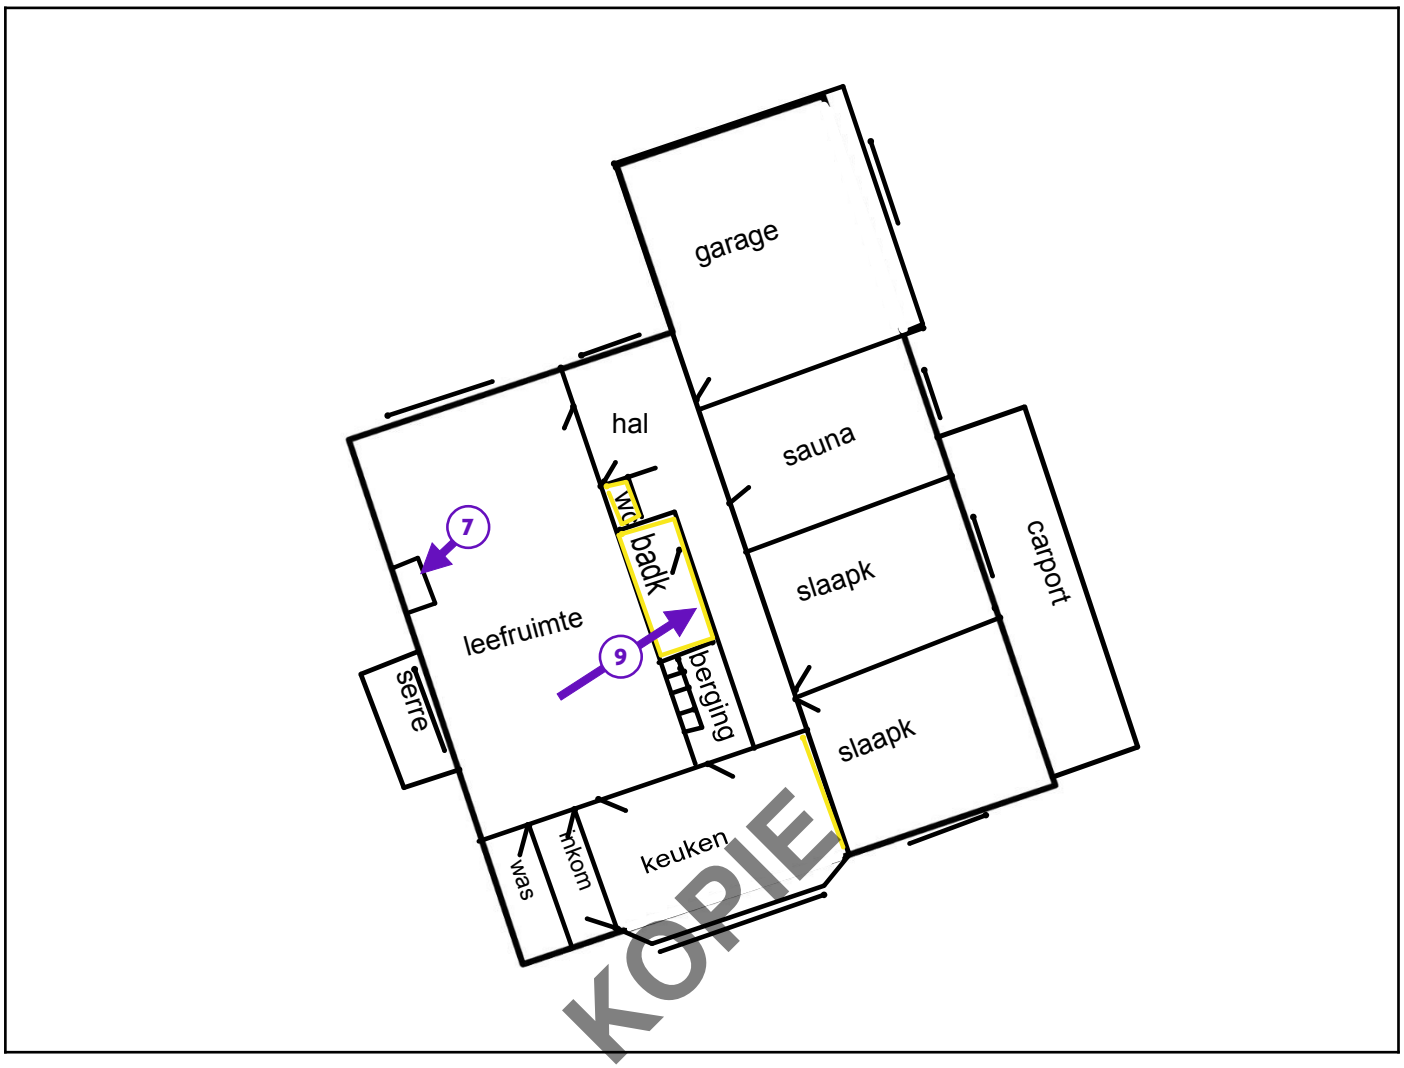
Plan 1.2: Hoofdgebouw gelijkvloers

Beschrijving	Type	Actie
7. kachel	Advies	-
9. Tegellijm gelijkvloers	Advies	-

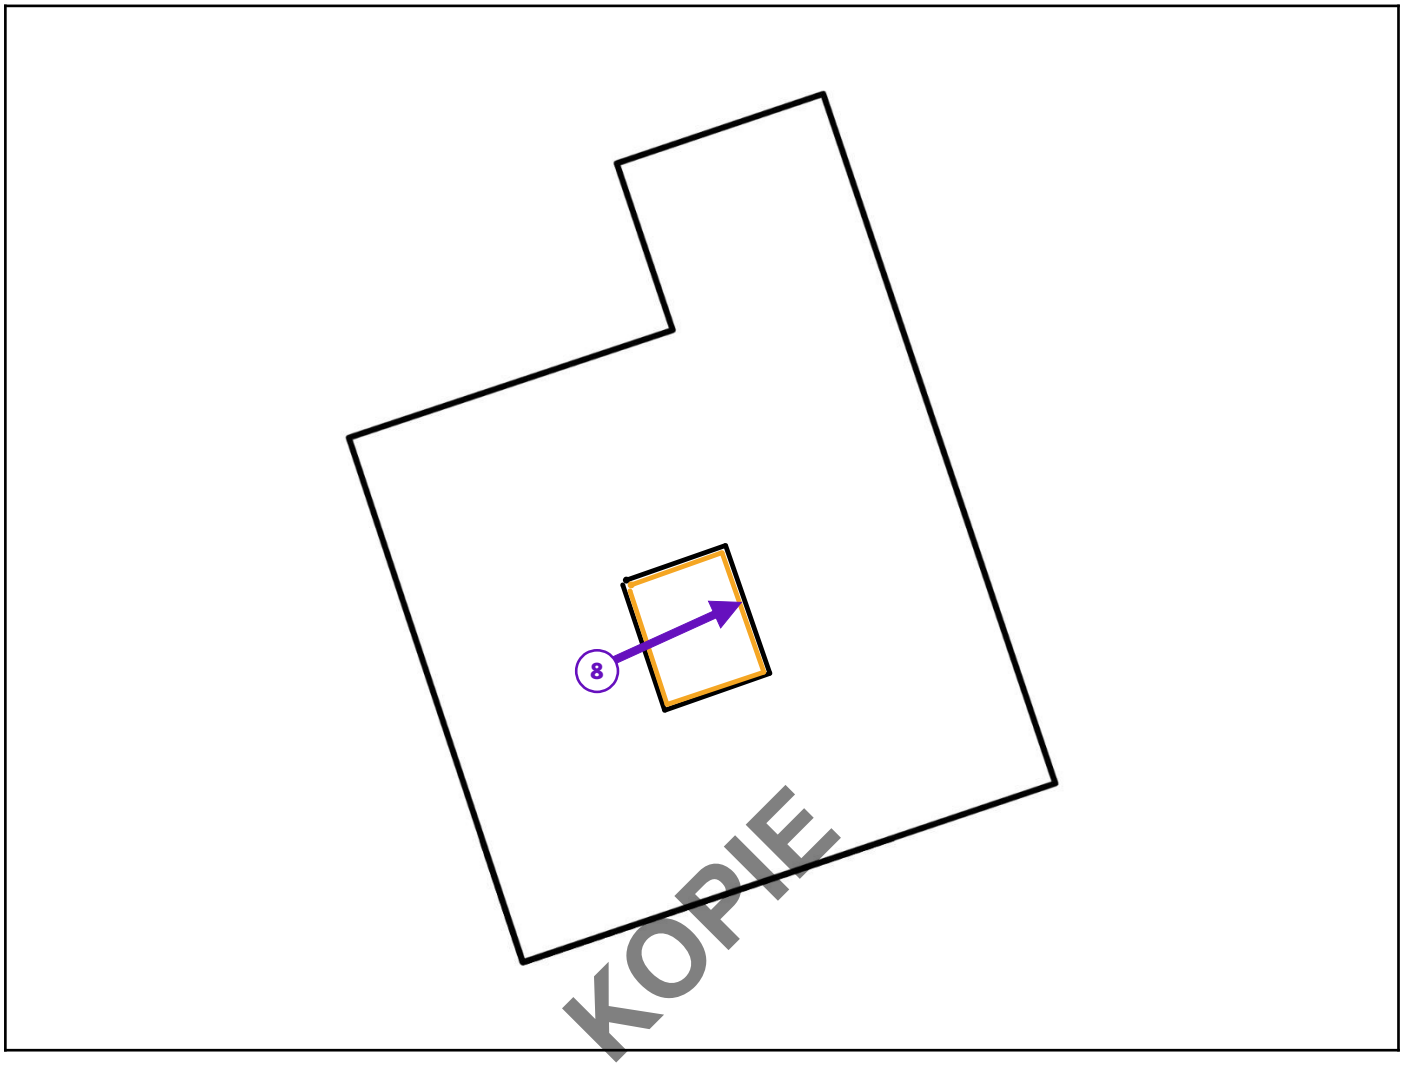
Plan 1.3: Hoofdgebouw kelder

Beschrijving	Type	Actie
8. Tegellijm kelder	Advies	-

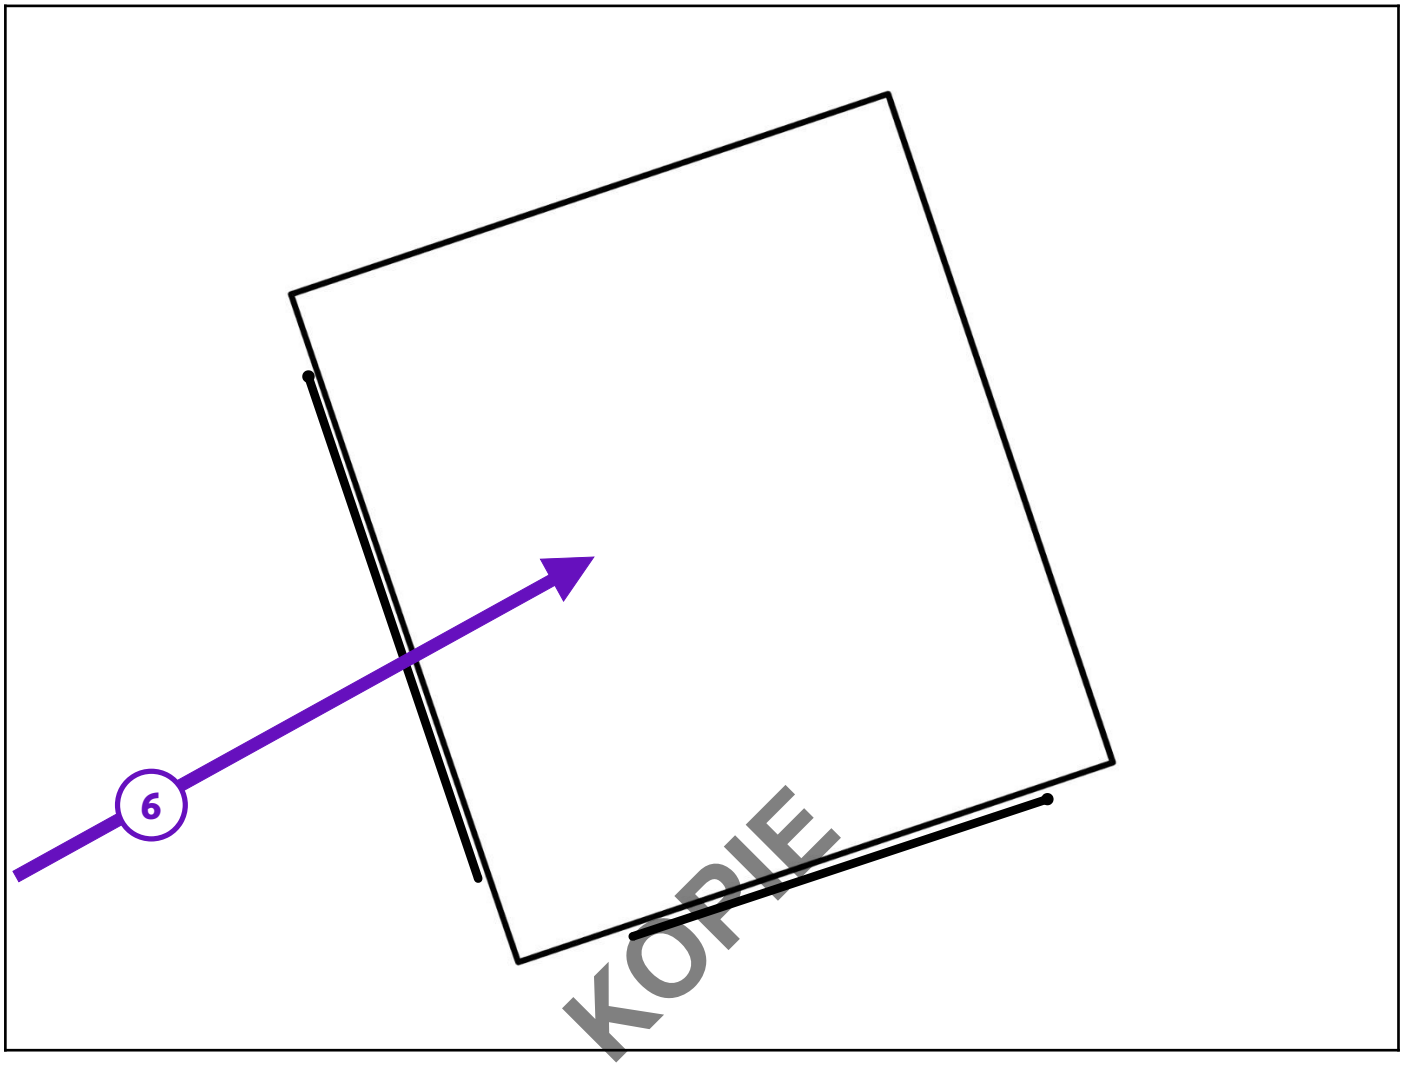
Plan 2.1: Bijgebouw tuin-serre

Beschrijving	Type	Actie
6. Tuin-serre	Advies	-

De serre in de tuin is van glas en staalplaten. niet verdacht

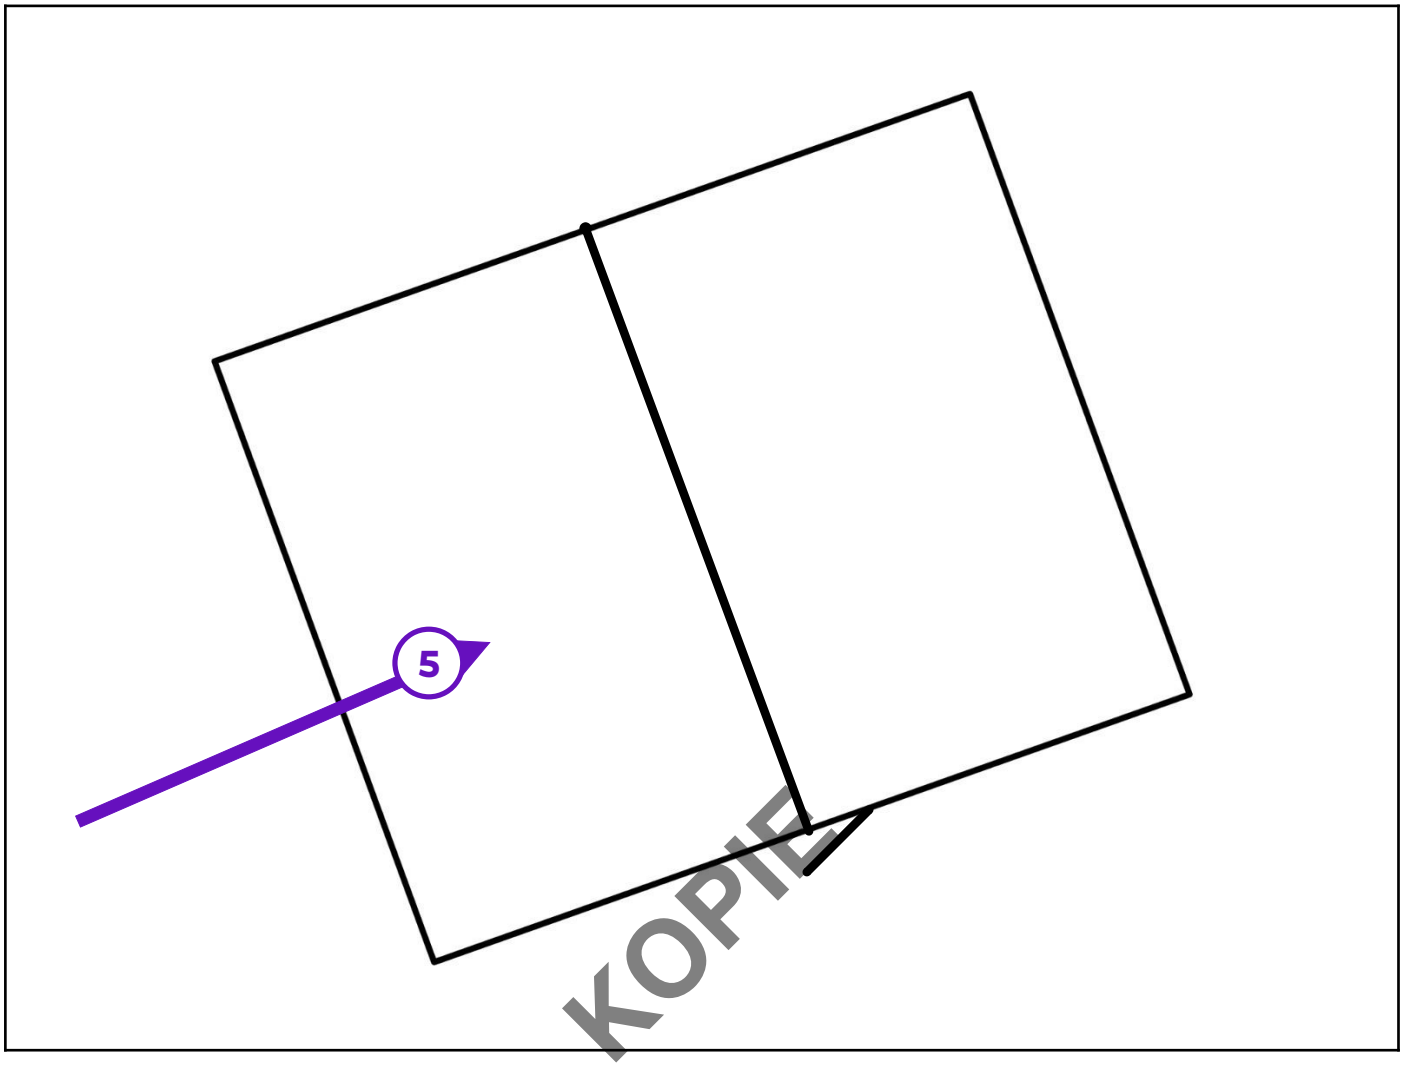
Plan 3.1: Bijgebouw tuinhuis

Beschrijving	Type	Actie
5. Tuinhuis	Advies	-

Het tuinhuis is van hout en dakpannen, niet verdacht.
