Asbestinventarisattest

Dennenstraat 2, 3940 Hechtel-Eksel

Attestnummer : **20260926-000048.001**
Uitgegeven op : **26.09.2026**
Geldig tot : **26.09.2031**

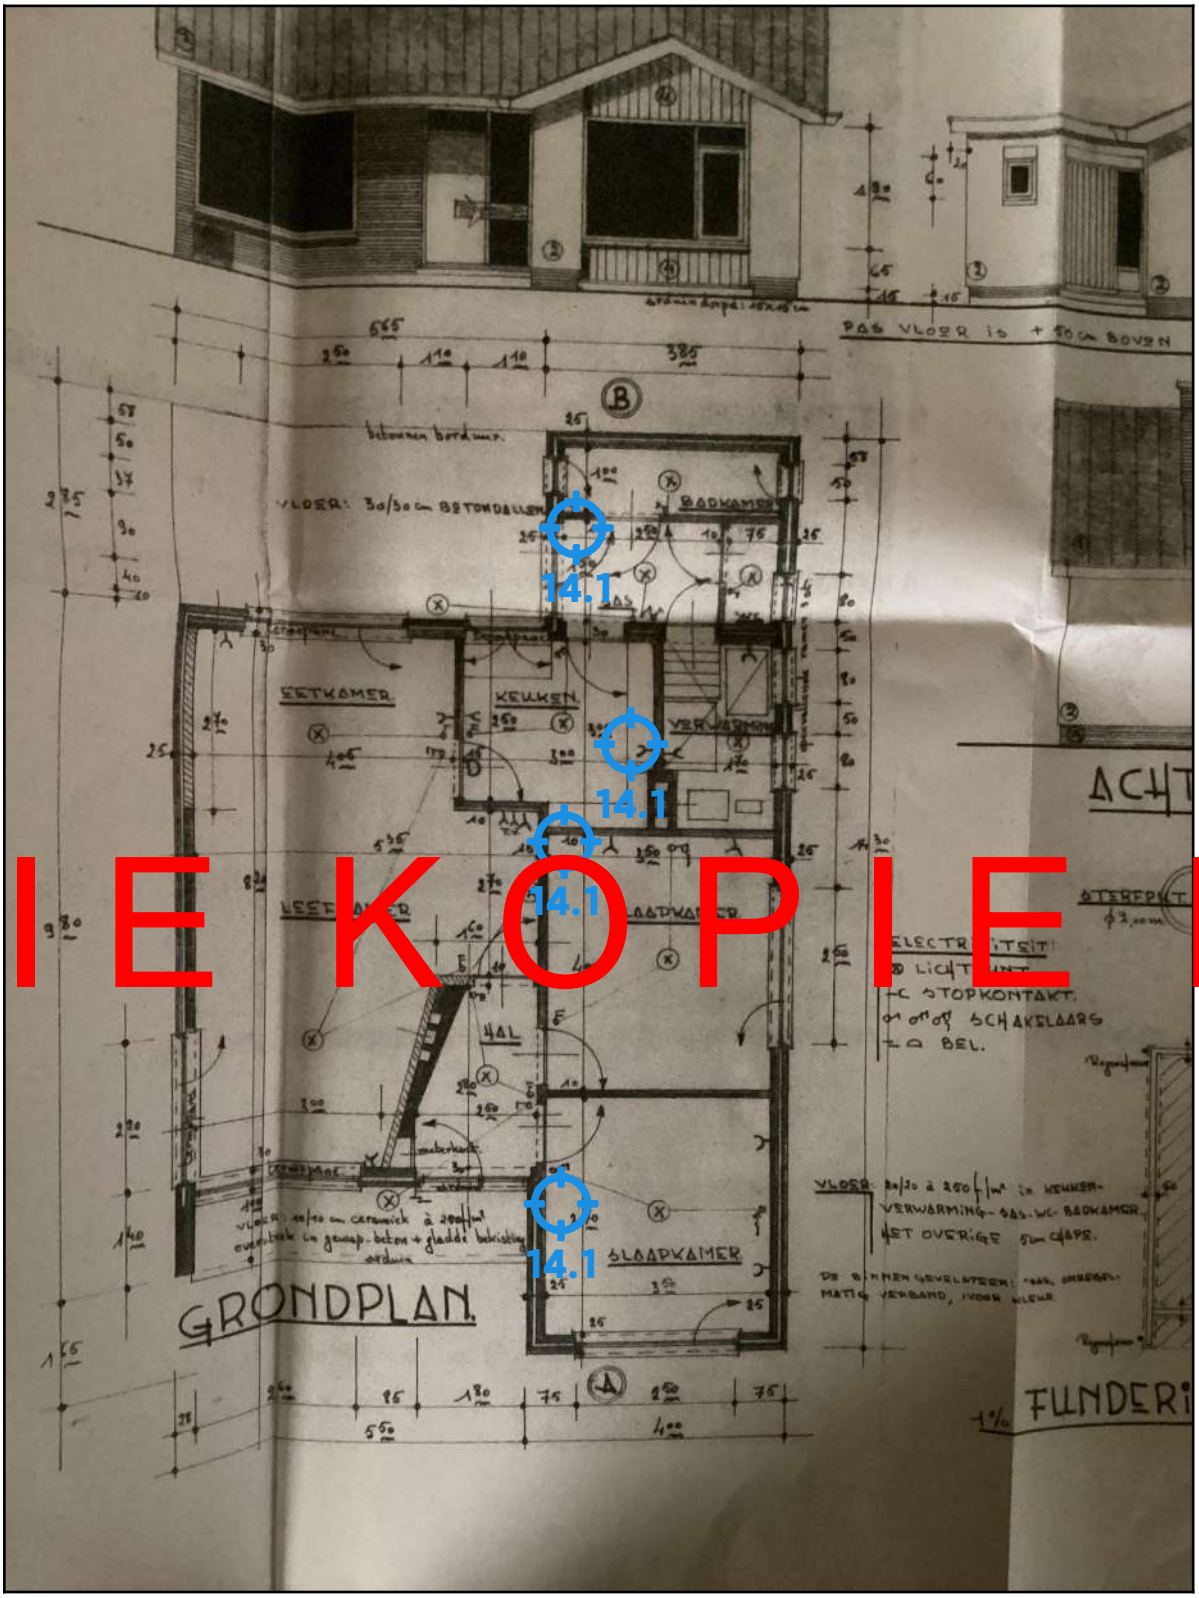
Plan 1.1: Gelijkvloers plan - voor actualisatie

14. Pleisterwerk muren	Geen asbest	-
14.1 Code: 7692479	Mengmonster	-

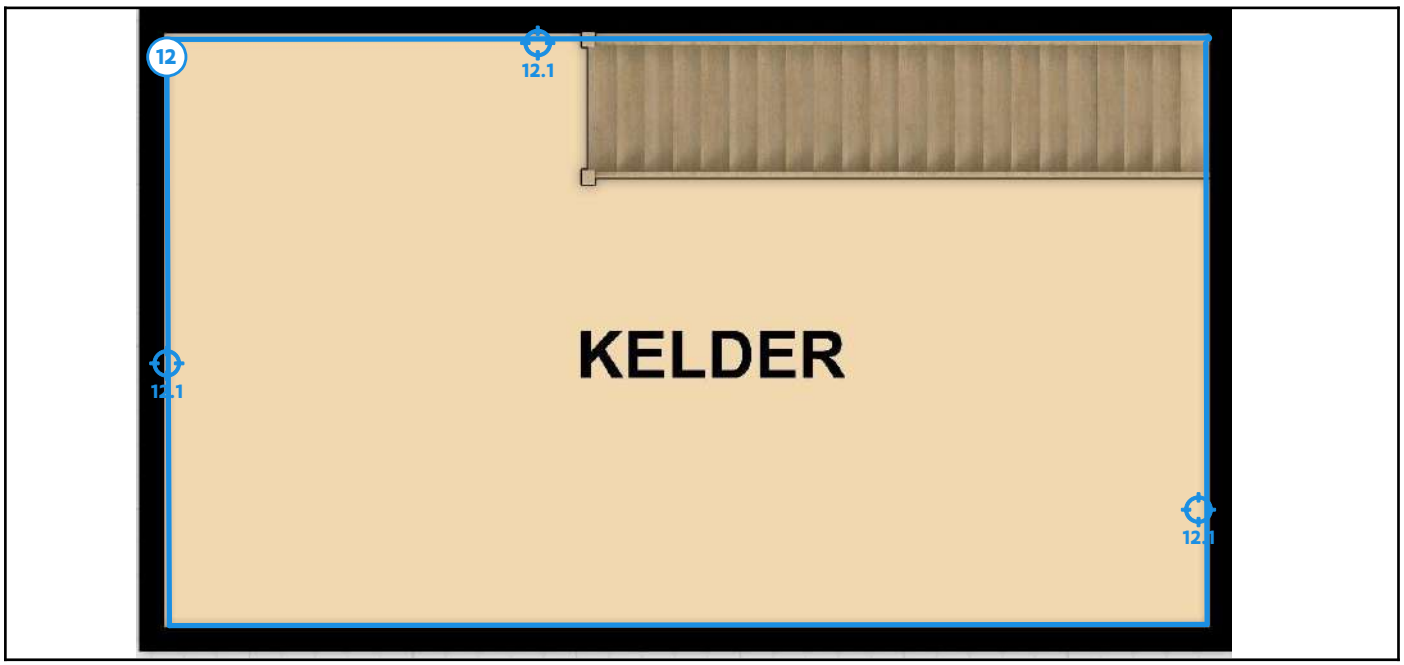
Plan 1.2: Plan van de kelder - actualisatie

Beschrijving	Type	Actie
12. Pleistwerk wanden cementkelder	Geen asbest	
12.1 Code: 6020558514	Mengmonster	-

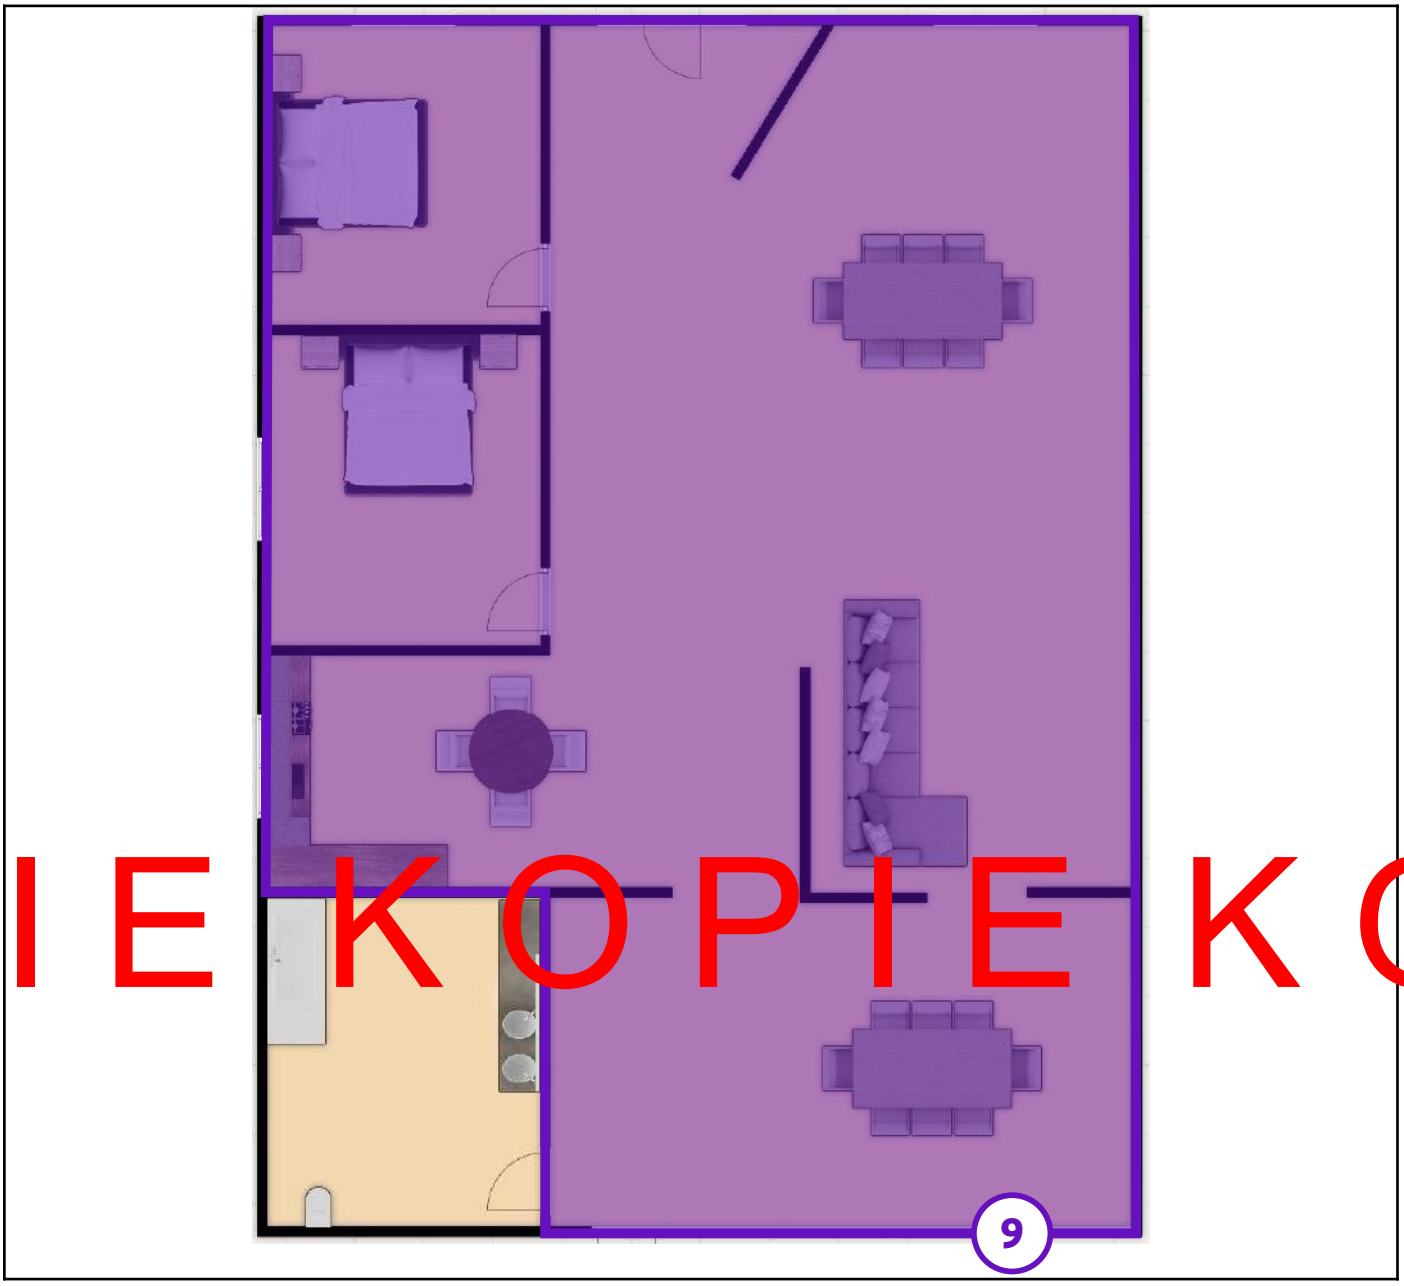
Plan 1.4: Plan van het gelijkvloers - actualisatie

Beschrijving	Type	Actie
9. Nieuwe gipskarton platen (plafond)	Advies	-

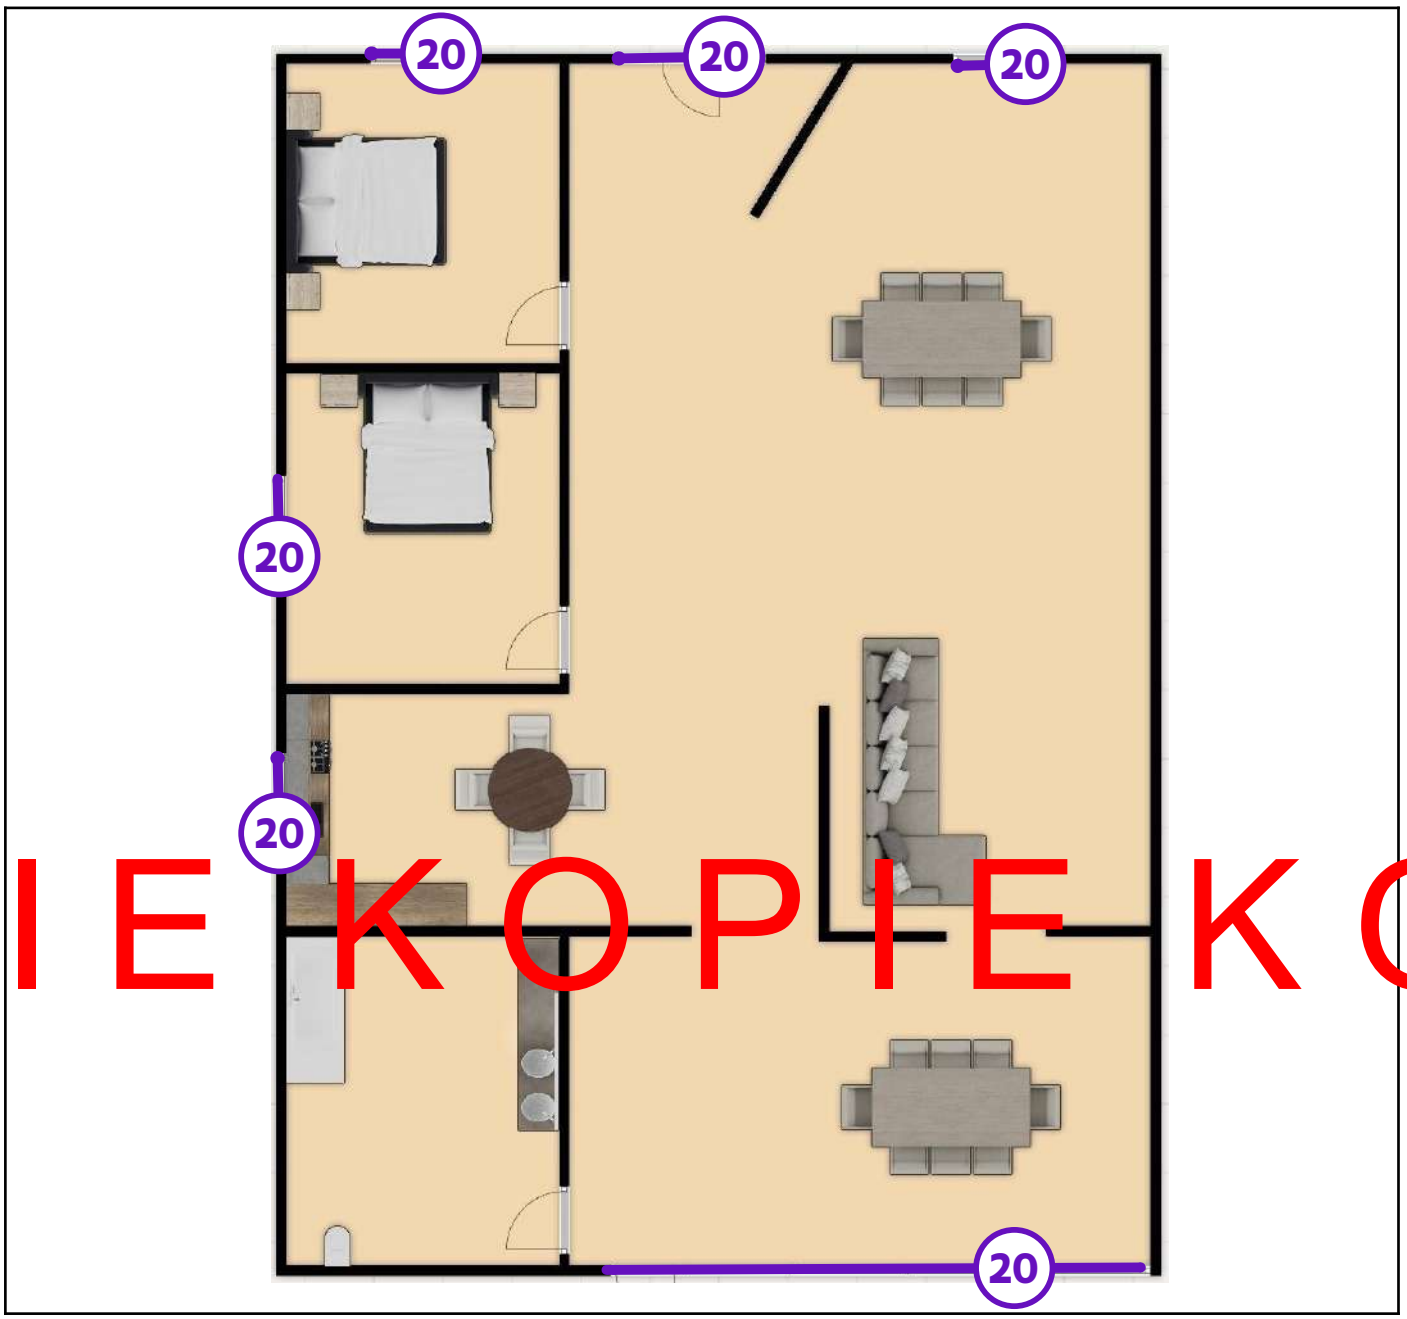
Plan 1.5: Plan van het gelijkvloers - actualisatie

Beschrijving	Type	Actie
20. Kit aan de ramen en de deuren niet asbestverdacht - woning	Overige ruimte of materiaal	-

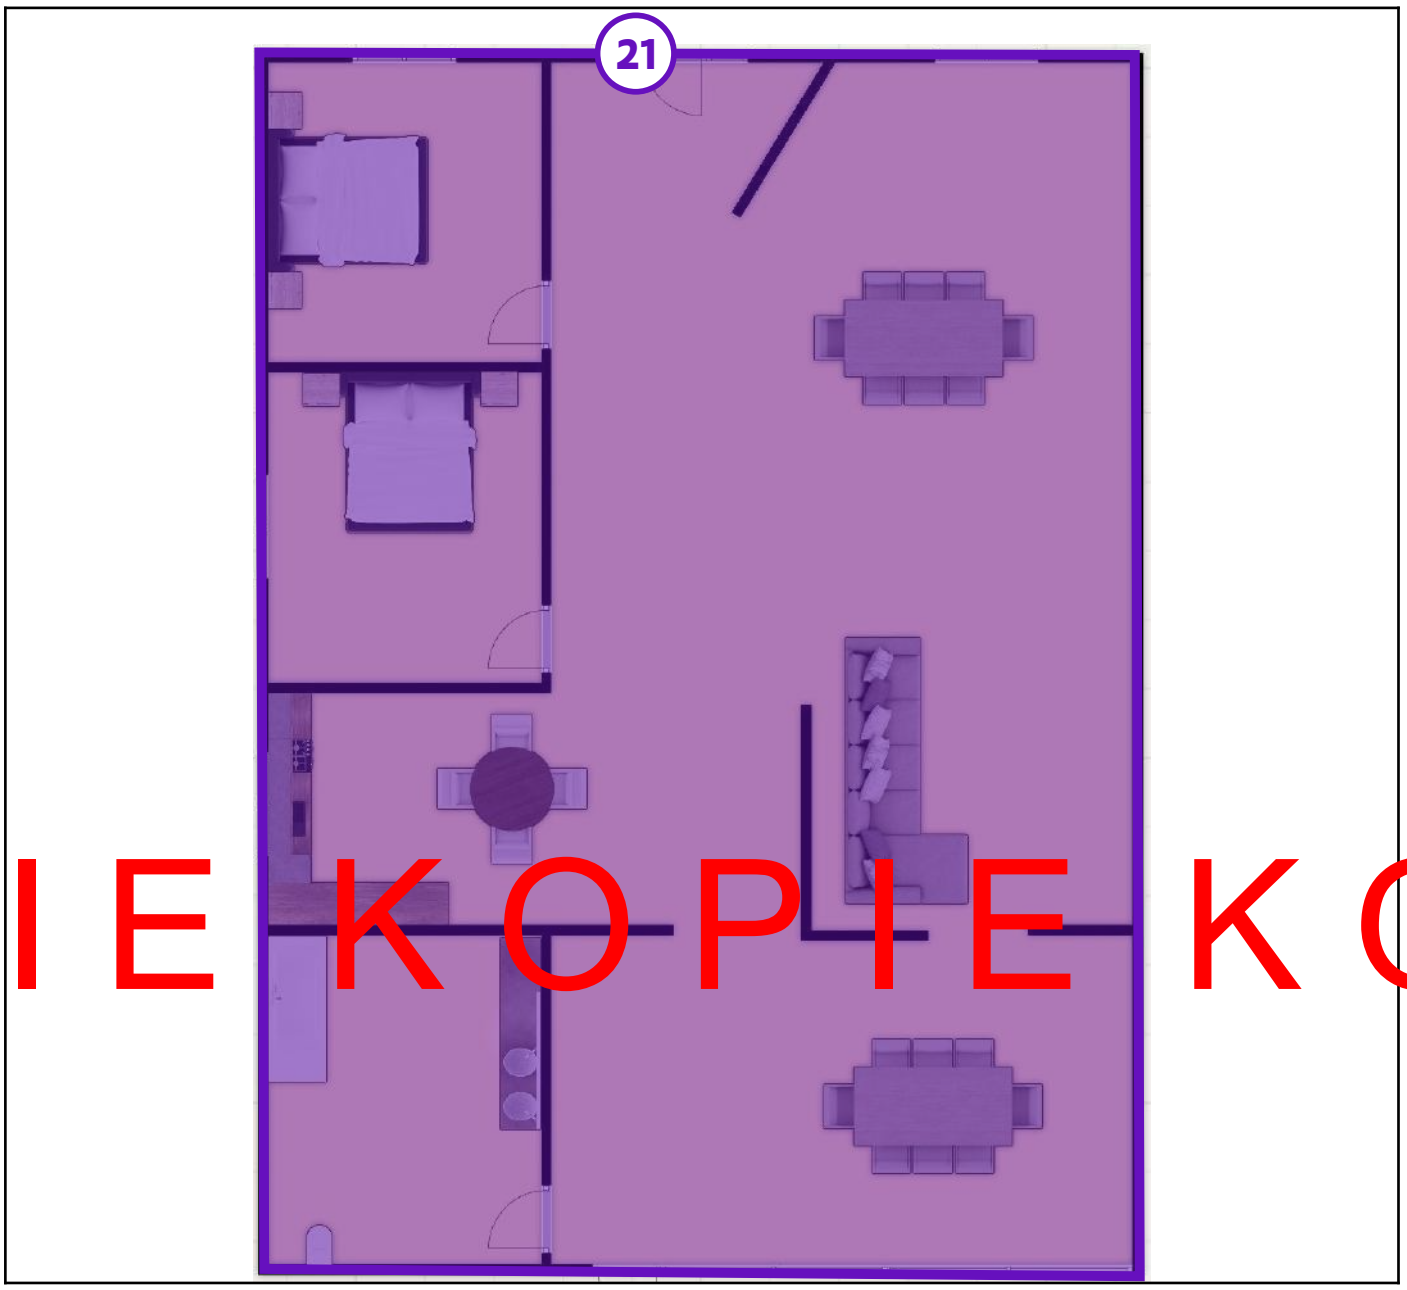
Plan 1.6: Plan van het gelijkvloers - actualisatie

Beschrijving	Type	Actie
21. Pleisterwerk aan het plafond (niet waarneembaar)	Overige ruimte of materiaal	-

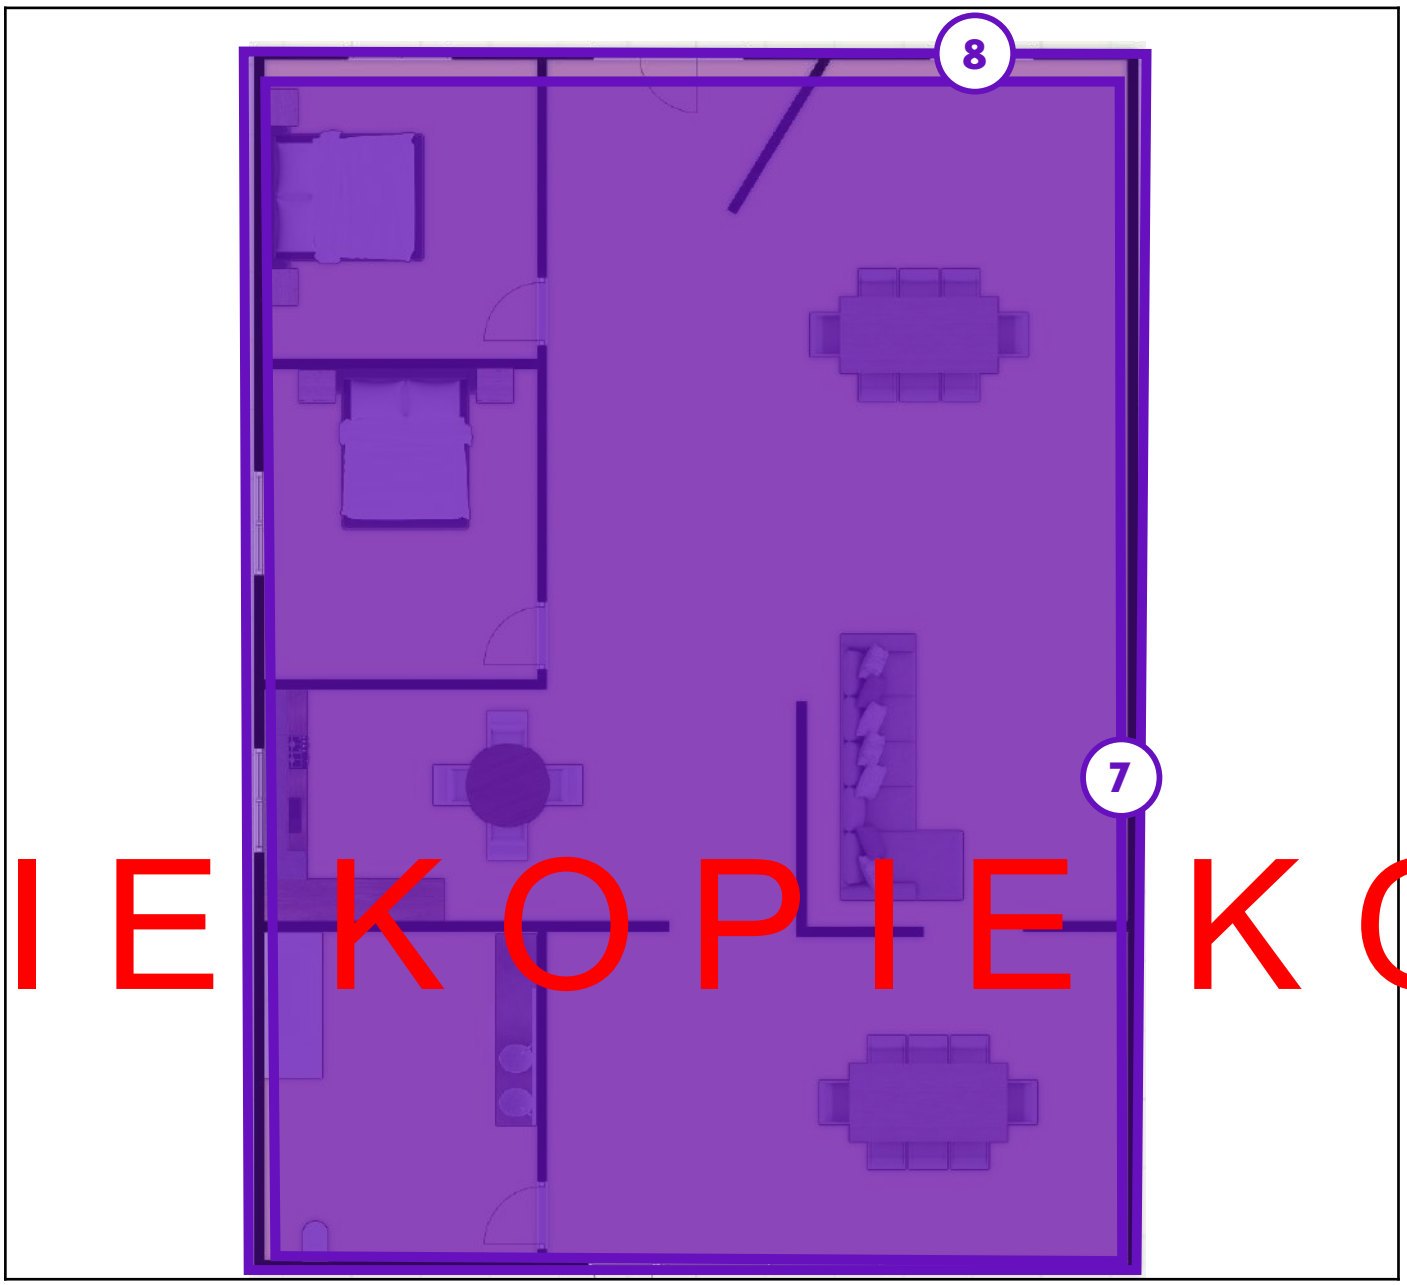
Plan 1.7: Plan van het gelijkvloers - actualisatie

Beschrijving	Type	Actie
7. Onderliggende vloeren, tegels - lijm (vloeren, wanden en plinten)	Advies	-
8. Leiding-, verluchting-, wacht- en/of afvoerbuizen	Advies	-

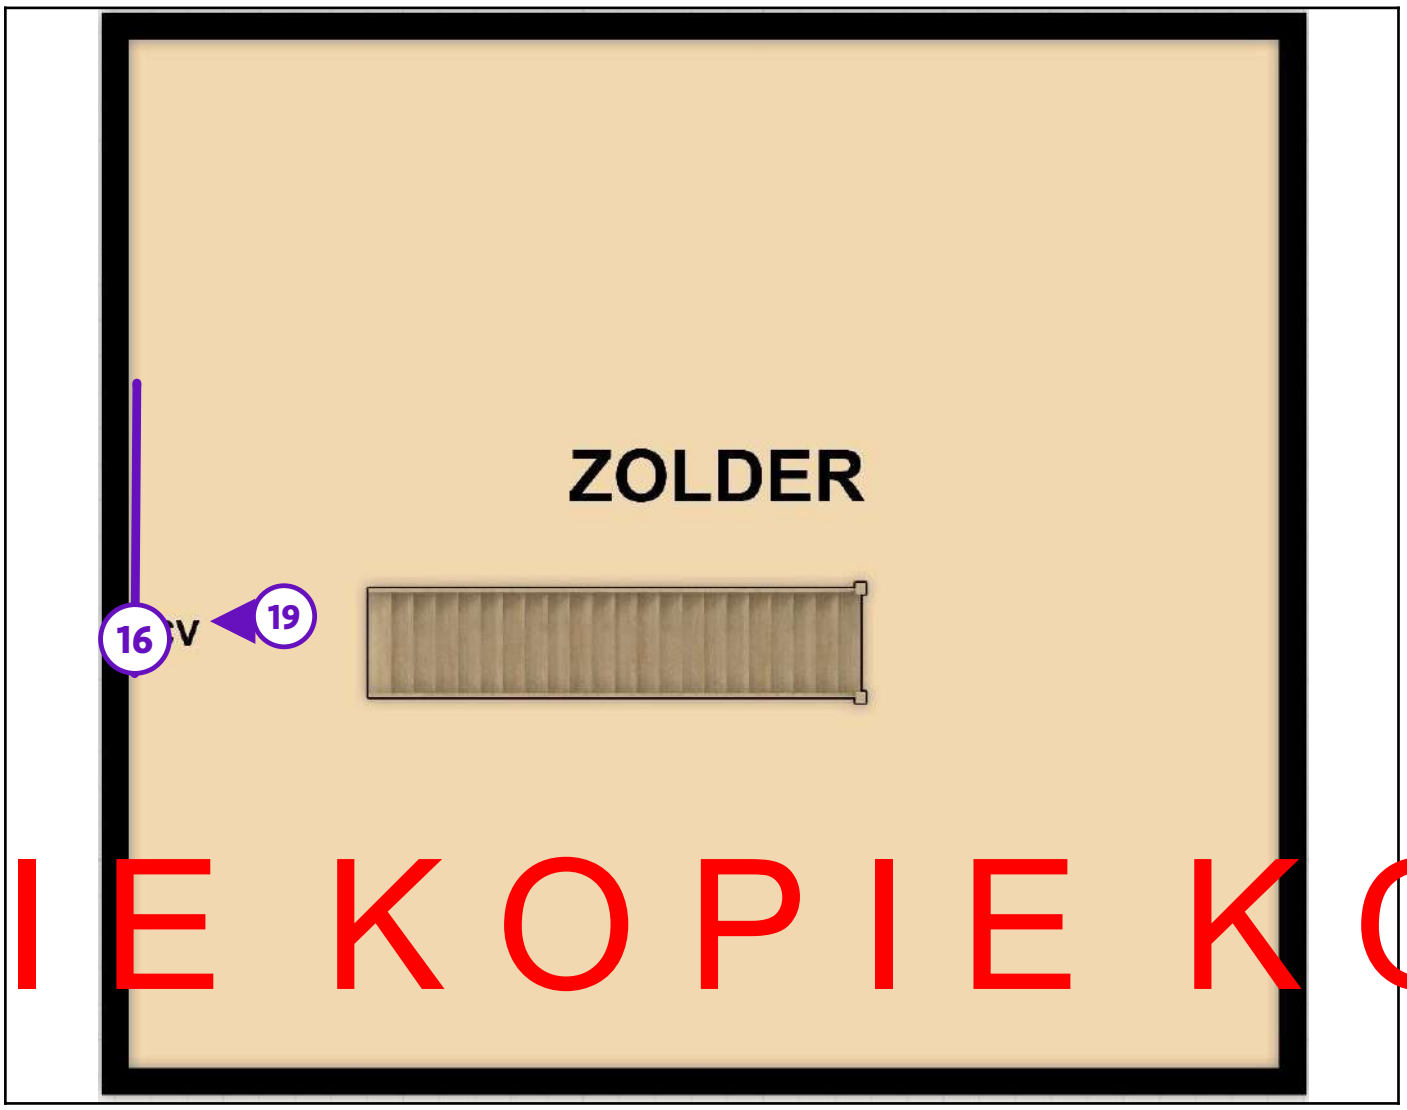
Plan 1.8: Plan van de zolderruimte - actualisatie

Beschrijving	Type	Actie
16. Leidingisolatie (niet verdacht)	Overige ruimte of materiaal	-
19. CV-ketel (niet verdacht)	Overige ruimte of materiaal	-

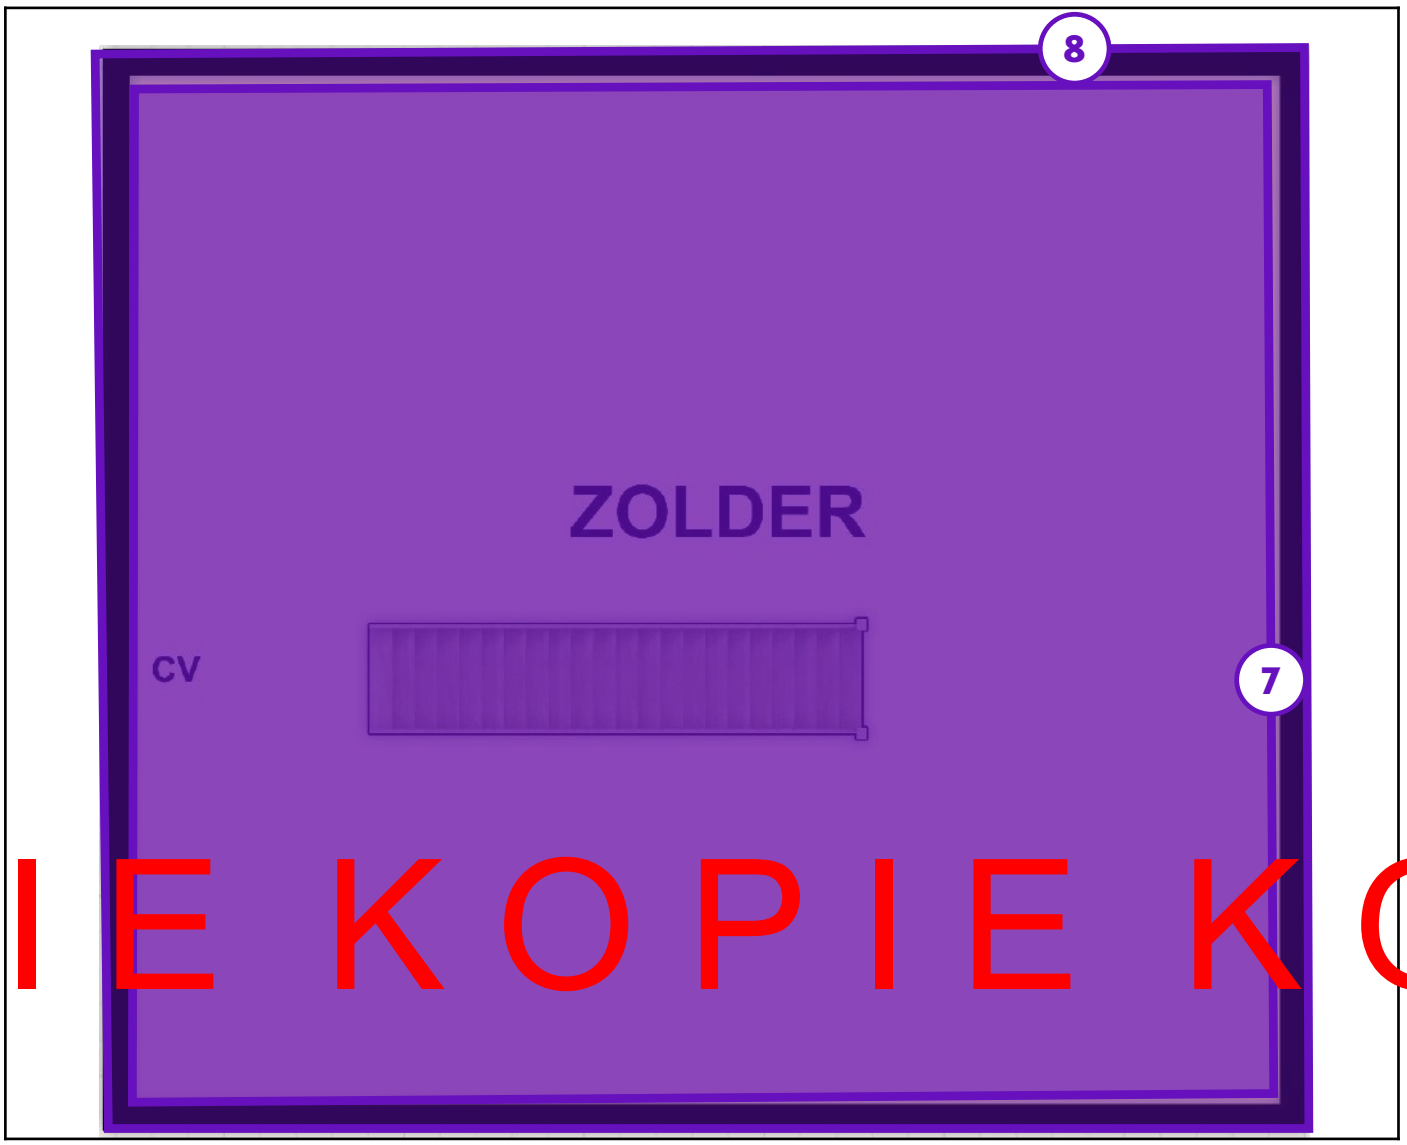
Plan 1.9: Plan van de zolderruimte - actualisatie

Beschrijving	Type	Actie
7. Onderliggende vloeren, tegels - lijm (vloeren, wanden en plinten)	Advies	-
8. Leiding-, verluchting-, wacht- en/of afvoerbuizen	Advies	-

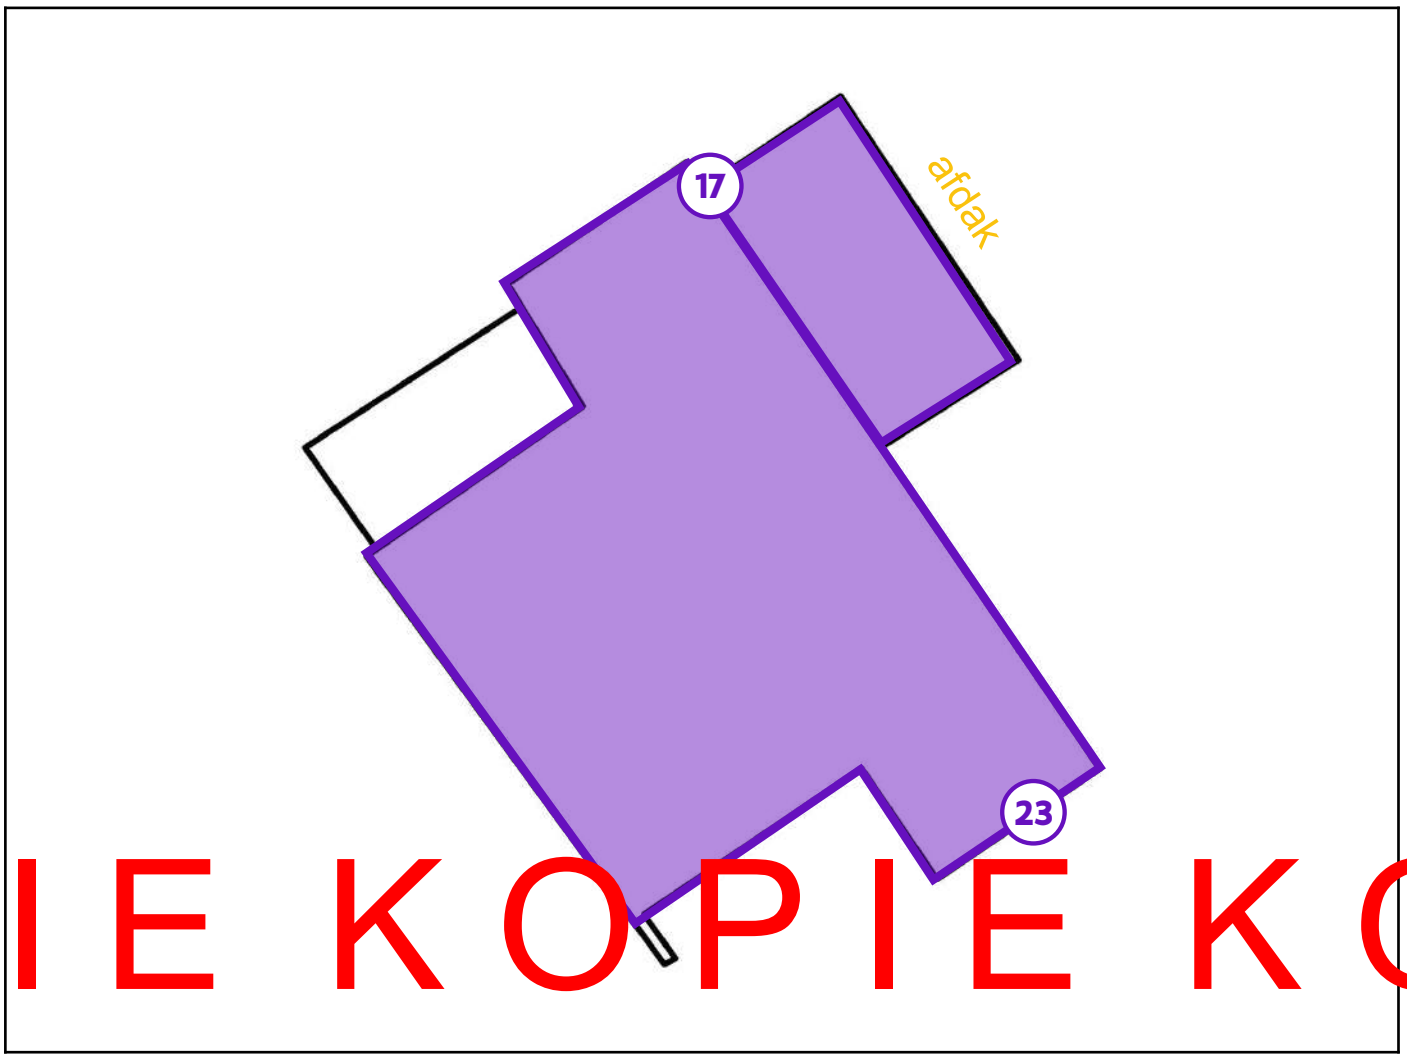
Plan 1.10: Plan van het dak -actualisatie

Beschrijving	Type	Actie
17. Dakbedekking (niet verdacht) (kunstofplaten	Overige ruimte of materiaal	-
23. Geen asbestverdacht onderdak aangetroffen	Overige ruimte of materiaal	-

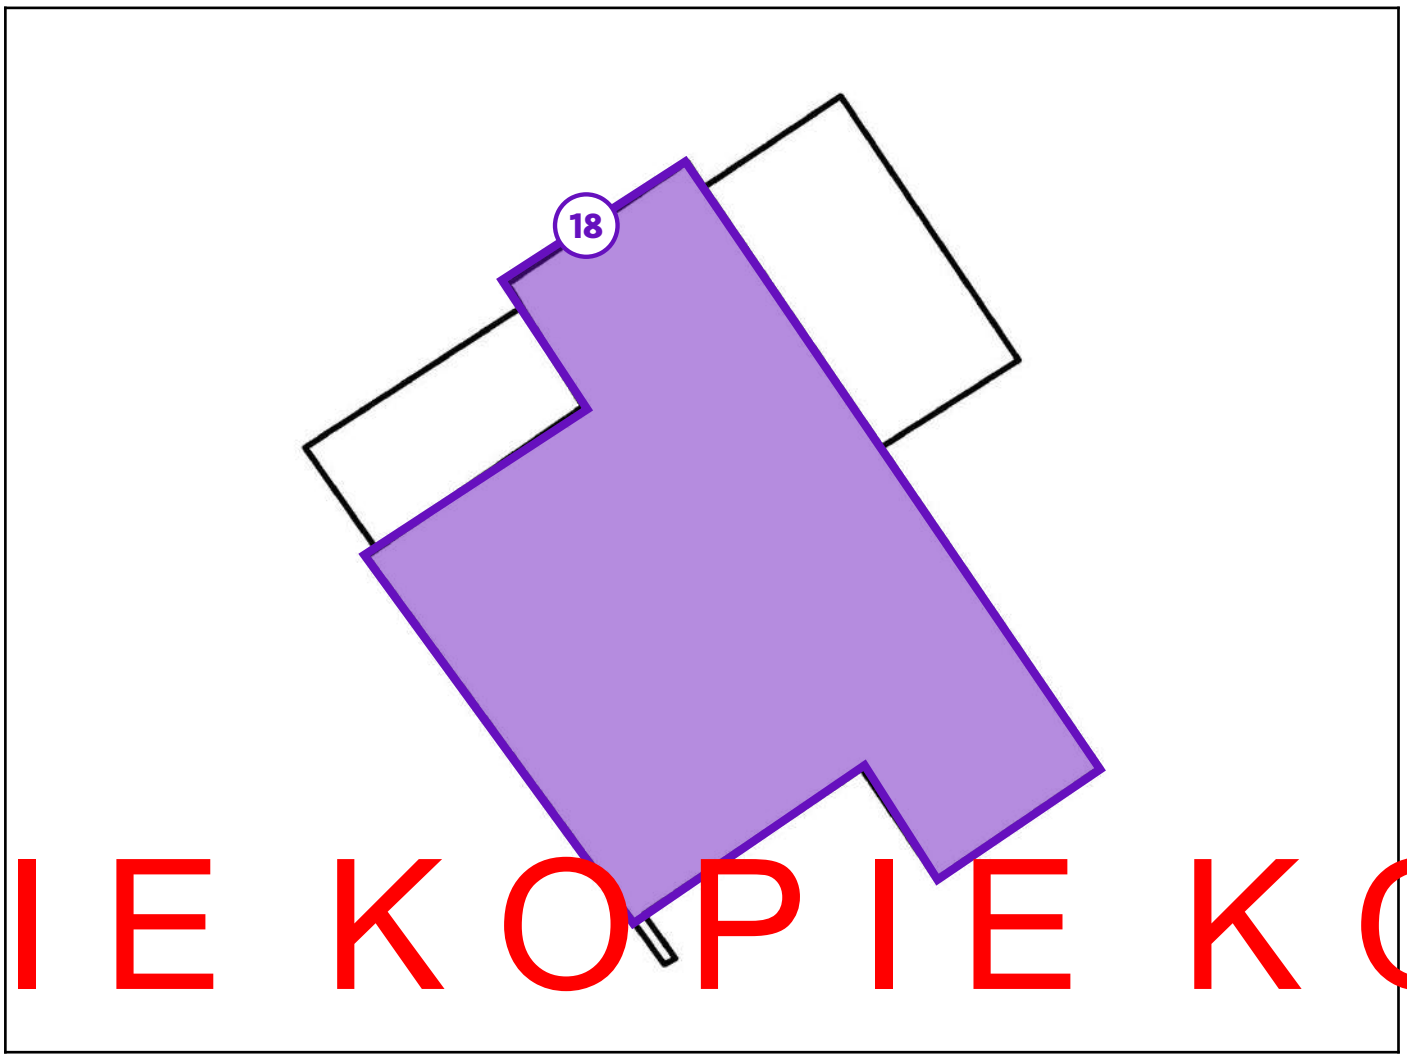
Plan 1.11: Plan van het dak - actualisatie

Beschrijving	Type	Actie
18. Dakbedekking bestaande uit pannen (niet verdacht)	Overige ruimte of materiaal	-

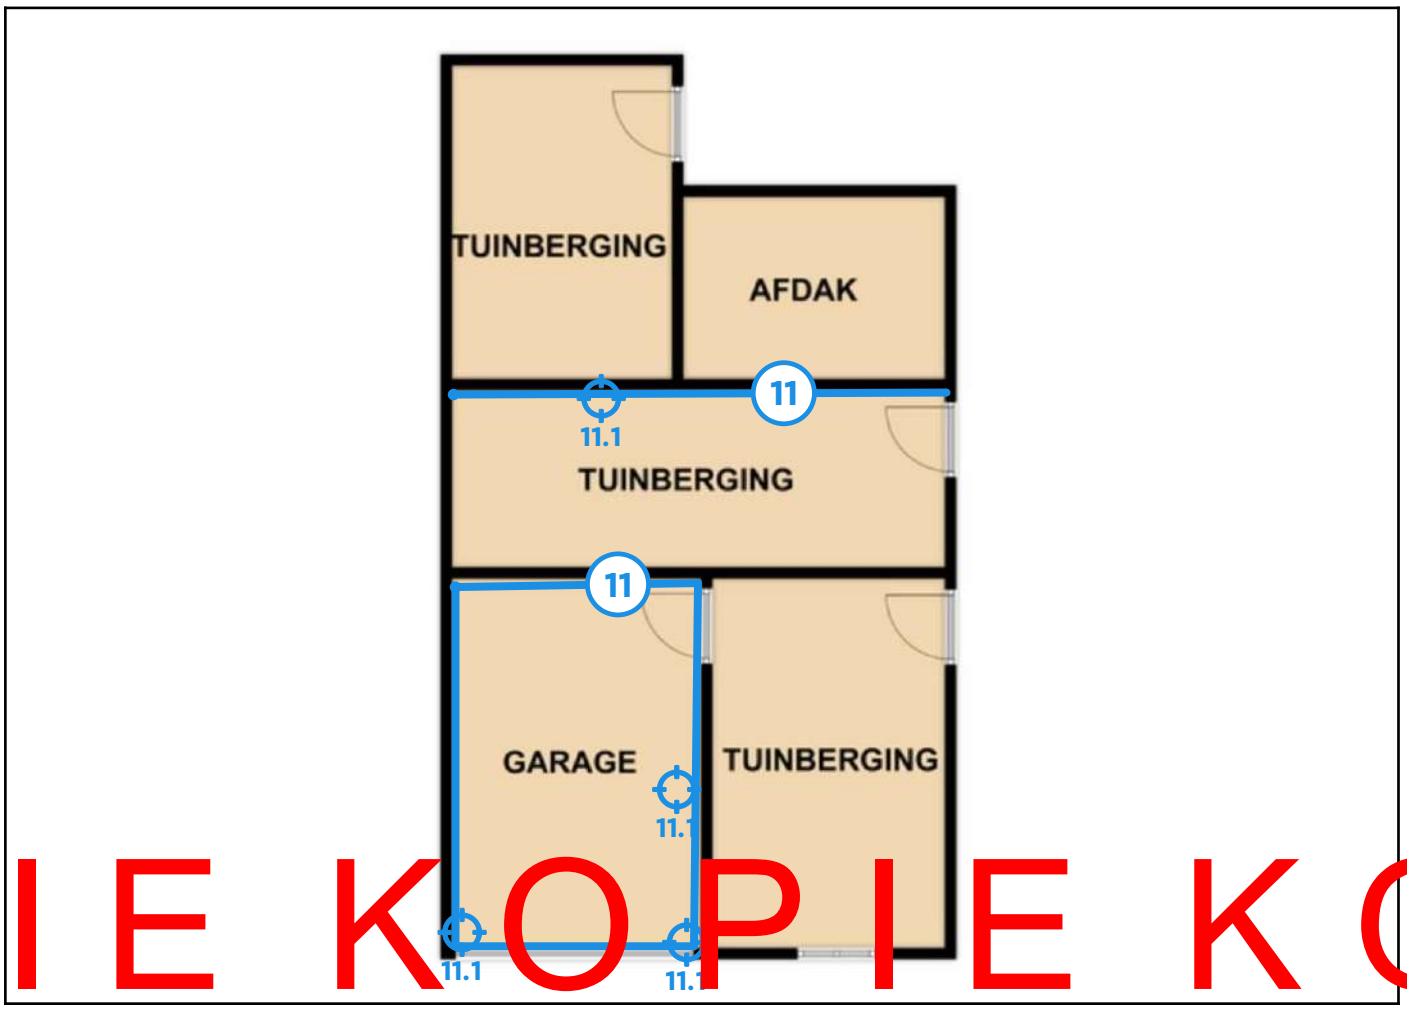
Plan 2.1: Plan van het gelijkvloers

Beschrijving	Type	Actie
11. Pleisterwerk wanden cement garage en tuinbergingen	Geen asbest	-
11.1 Code: 6020558244	Mengmonster	-

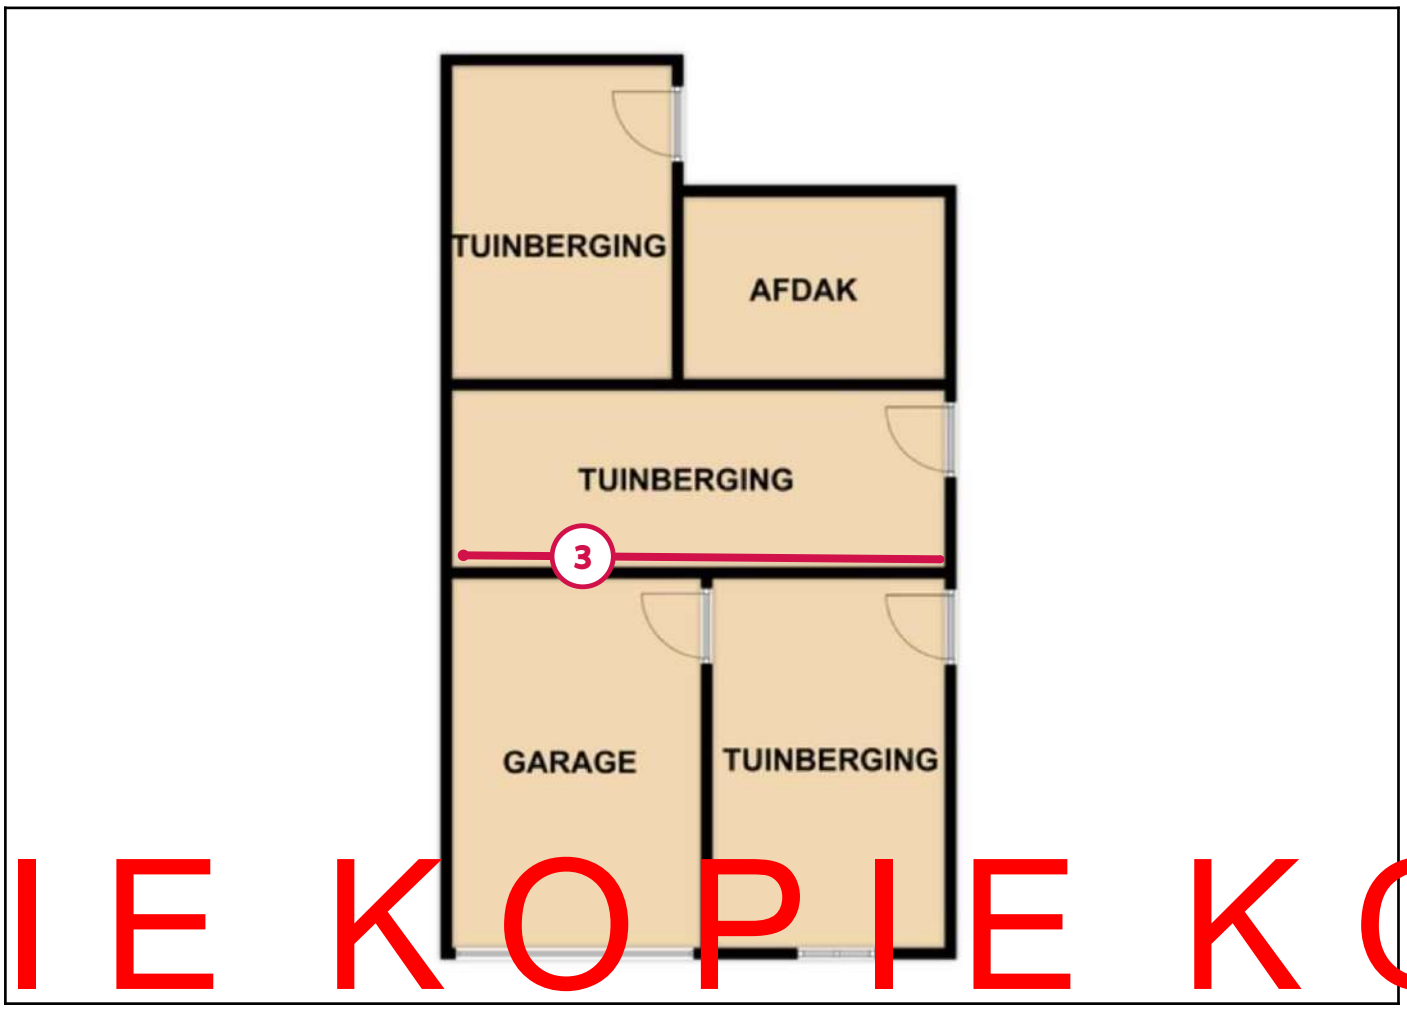
Plan 2.2: Plan van het gelijkvloers

Beschrijving	Type	Actie
3. Leien aan de gevel	Asbestmateriaal	Dringend verwijderen

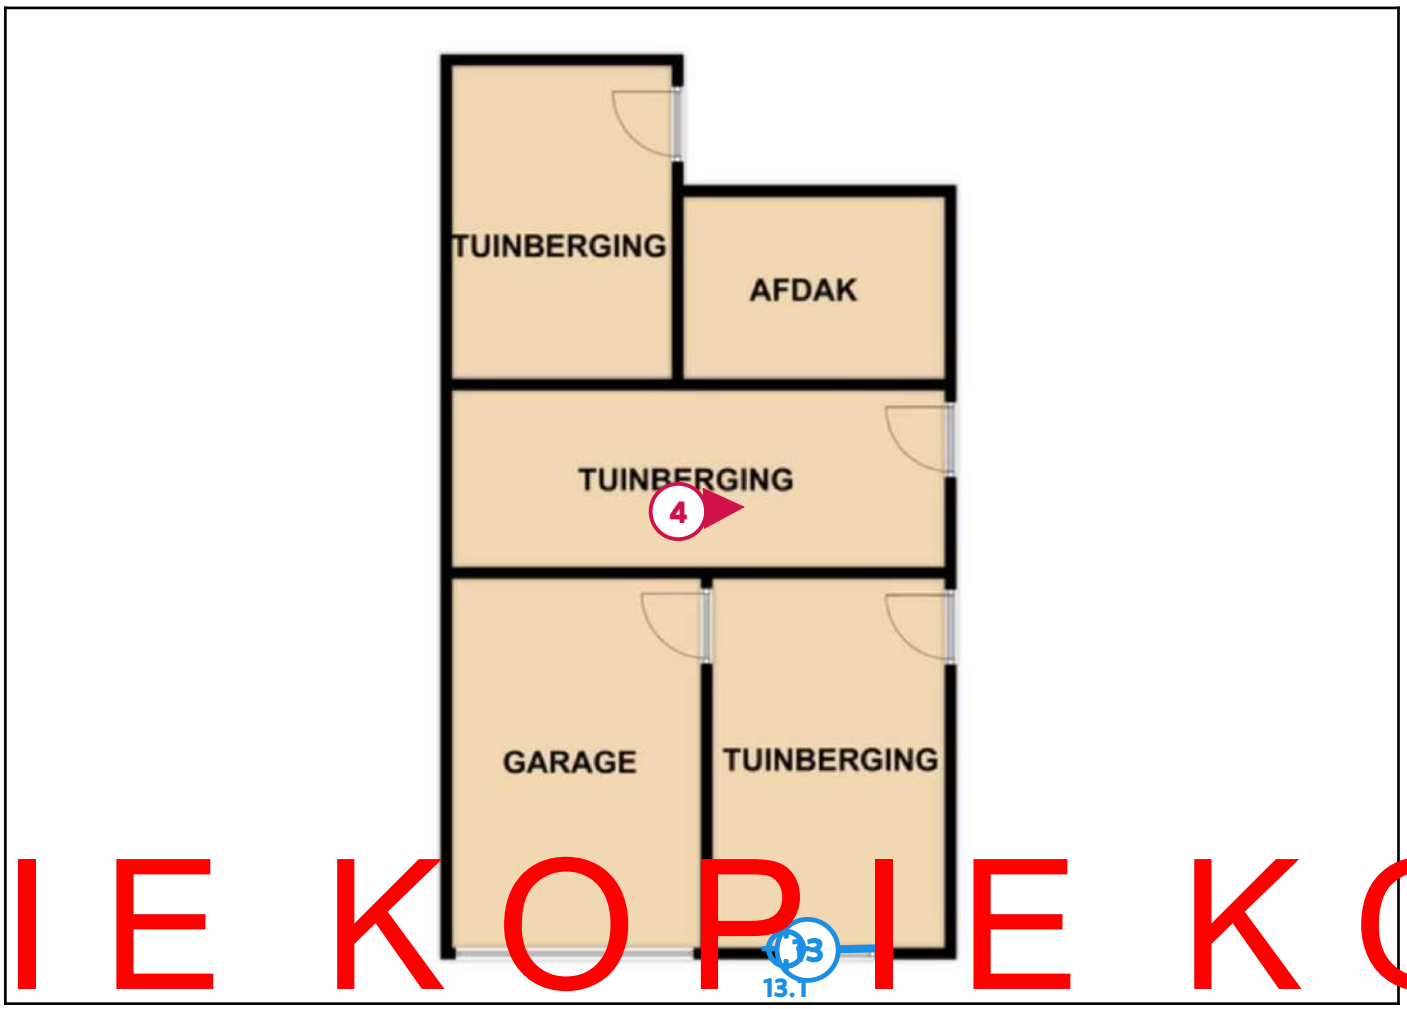
Plan 2.3: Plan van het gelijkvloers

Beschrijving	Type	Actie
4. Afval (rol roofing)	Asbestmateriaal	Dringend verwijderen
13. Stopverf schrijwerk glas buiten - garage/tuinebrging	Geen asbest	-
13.1 Code: 6020558513	Puntmonster	-

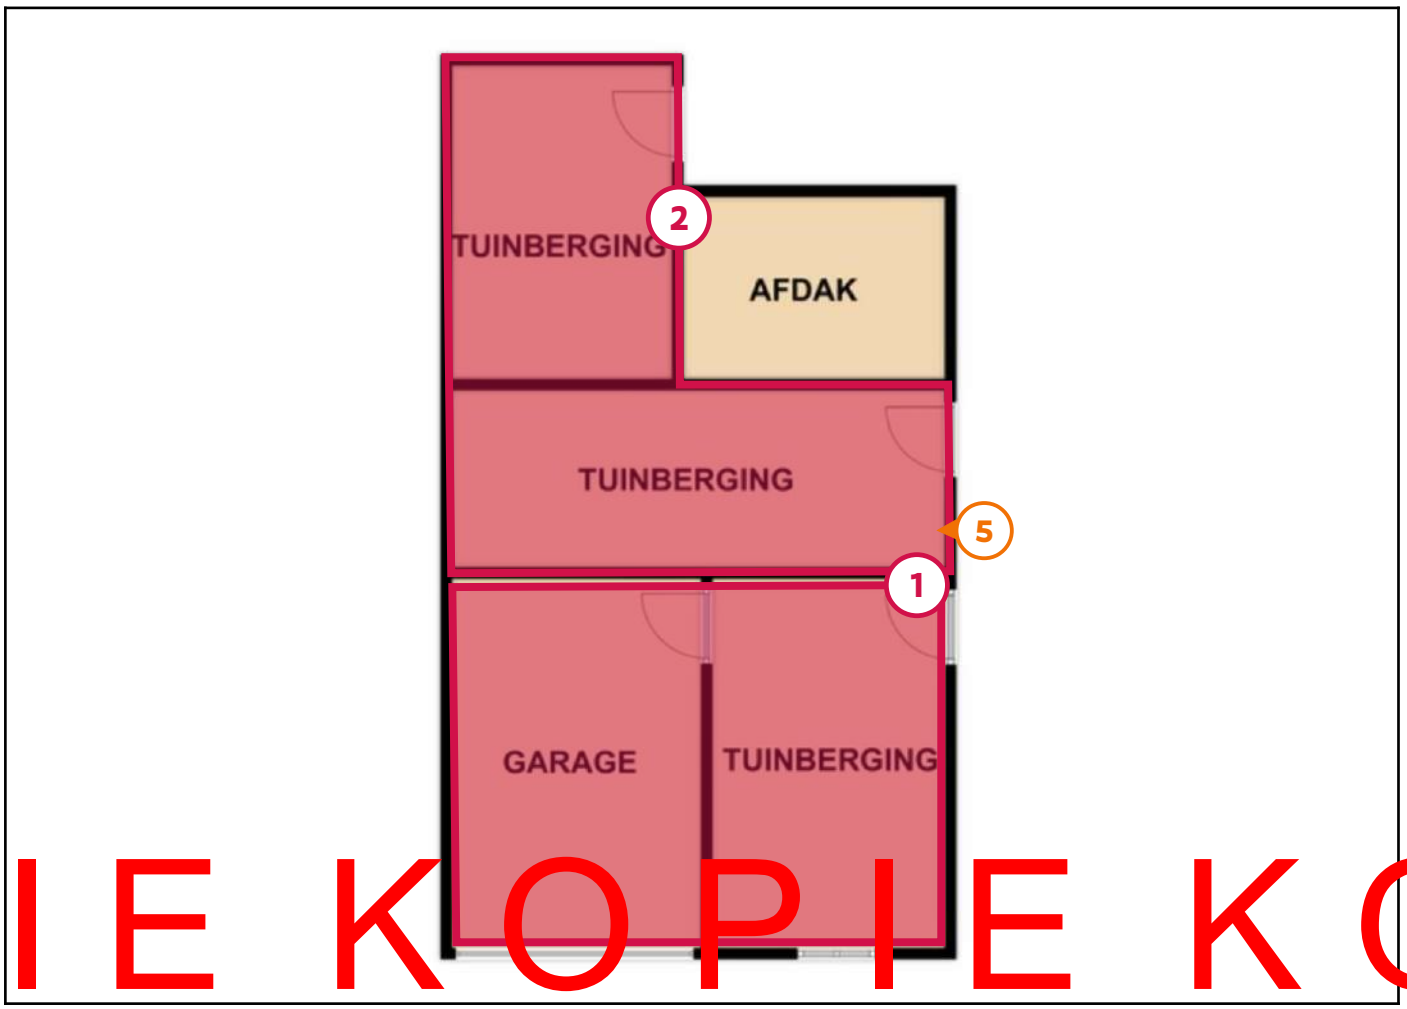
Plan 2.4: Plan van het dak

Beschrijving	Type	Actie
1. Dak bestaande uit leien	Asbestmateriaal	Dringend verwijderen
2. Golfplaten dak	Asbestmateriaal	Dringend verwijderen
5. Rookgaskanaal - buis	Asbestmateriaal	Verwijderen

Eindbeoordeling materiaalrisico	Hoog materiaalrisico en/of hoge kans op vezelvrijgave

Gebondenheid	Categorie 1: hechtgebonden in oorsprong
Asbestsoort (vezeltype)	Crocidoliet aanwezig
Asbestconcentratie	Laag (< 50%)
Afschermingsgraad van het gehele materiaal	Geheel of deels vrij aan de binnenlucht, maar geen contact met binnenluchtstromen
Toestand van het materiaal	Matig beschadigd, matig verweerd

- Zorg voor een veilig beheer. Vermijd het beschadigen van het asbestmateriaal. Controleer de toestand jaarlijks op wijzigingen.
- Hemelwater dat afspoelt van asbestcement daken of gevels kan asbestdeeltjes bevatten. Gebruik het enkel voor gesloten circuits (bv. spoelen toiletten). Reinig na het vervangen van het dak of de gevel de dakgoten en regenwaterput of -ton om asbesthoudend sediment of slib te verwijderen
- Voer bijkomende staalname(s) uit.
