Asbestinventarisattest

Dennenstraat 2, 3940 Hechtel-Eksel

Attestnummer : **20260926-000048.001**
Uitgegeven op : **26.09.2026**
Geldig tot : **26.09.2031**

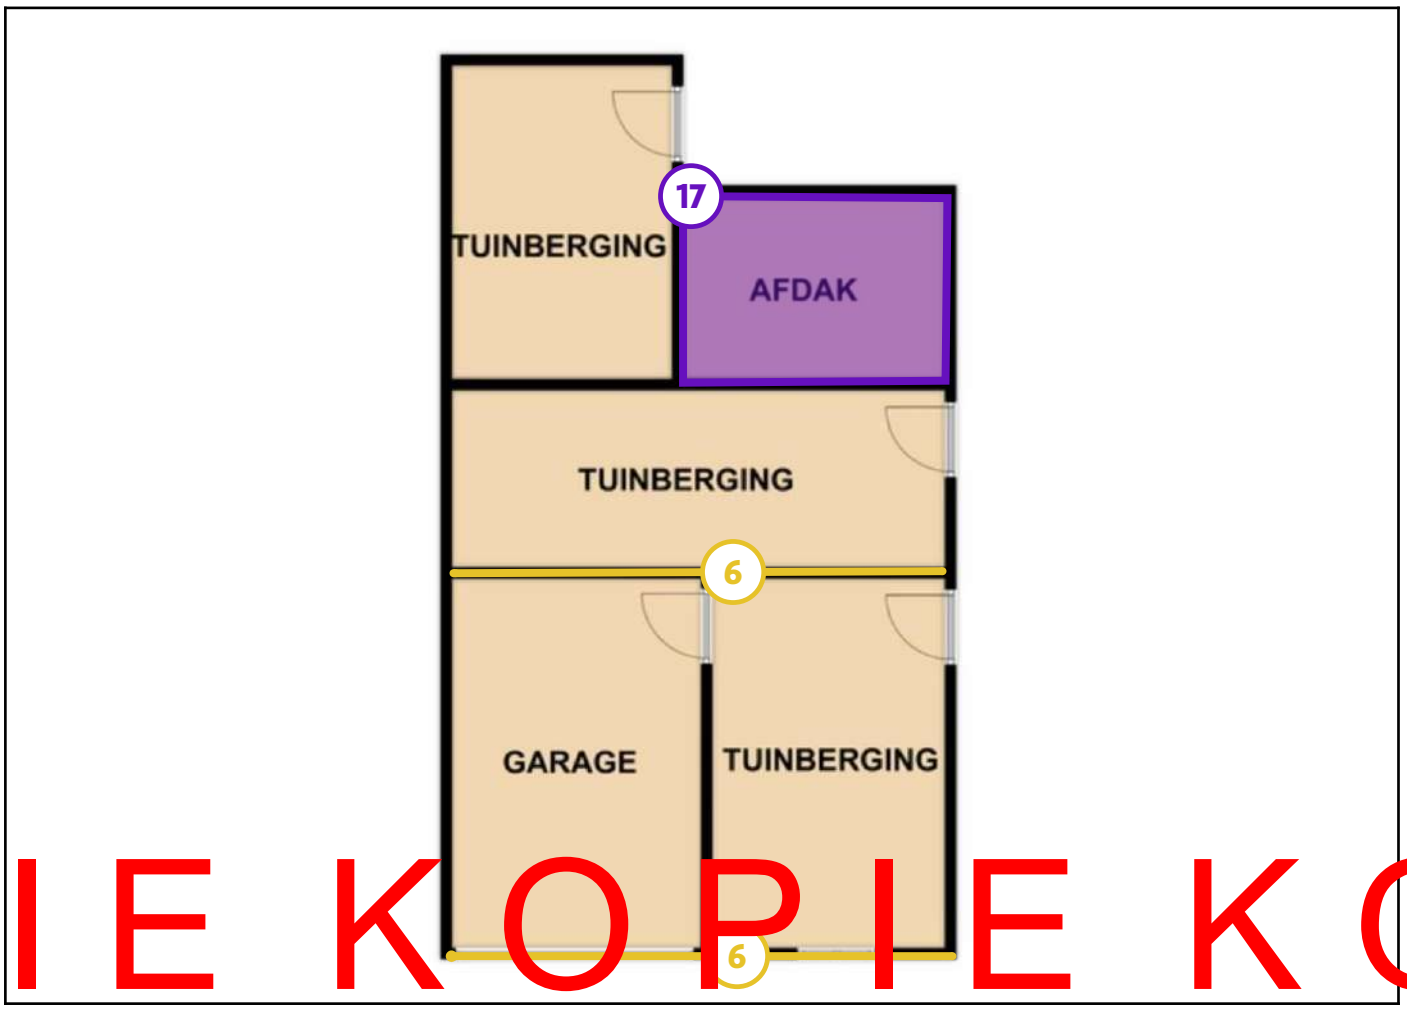
Plan 2.5: Plan van het dak

Beschrijving	Type	Actie
6. Roofing in de dakgoot garage/tuinberging	Asbestmateriaal	Zorgvuldig beheren
17. Dakbedekking (niet verdacht) (kunstofplaten	Overige ruimte of materiaal	-

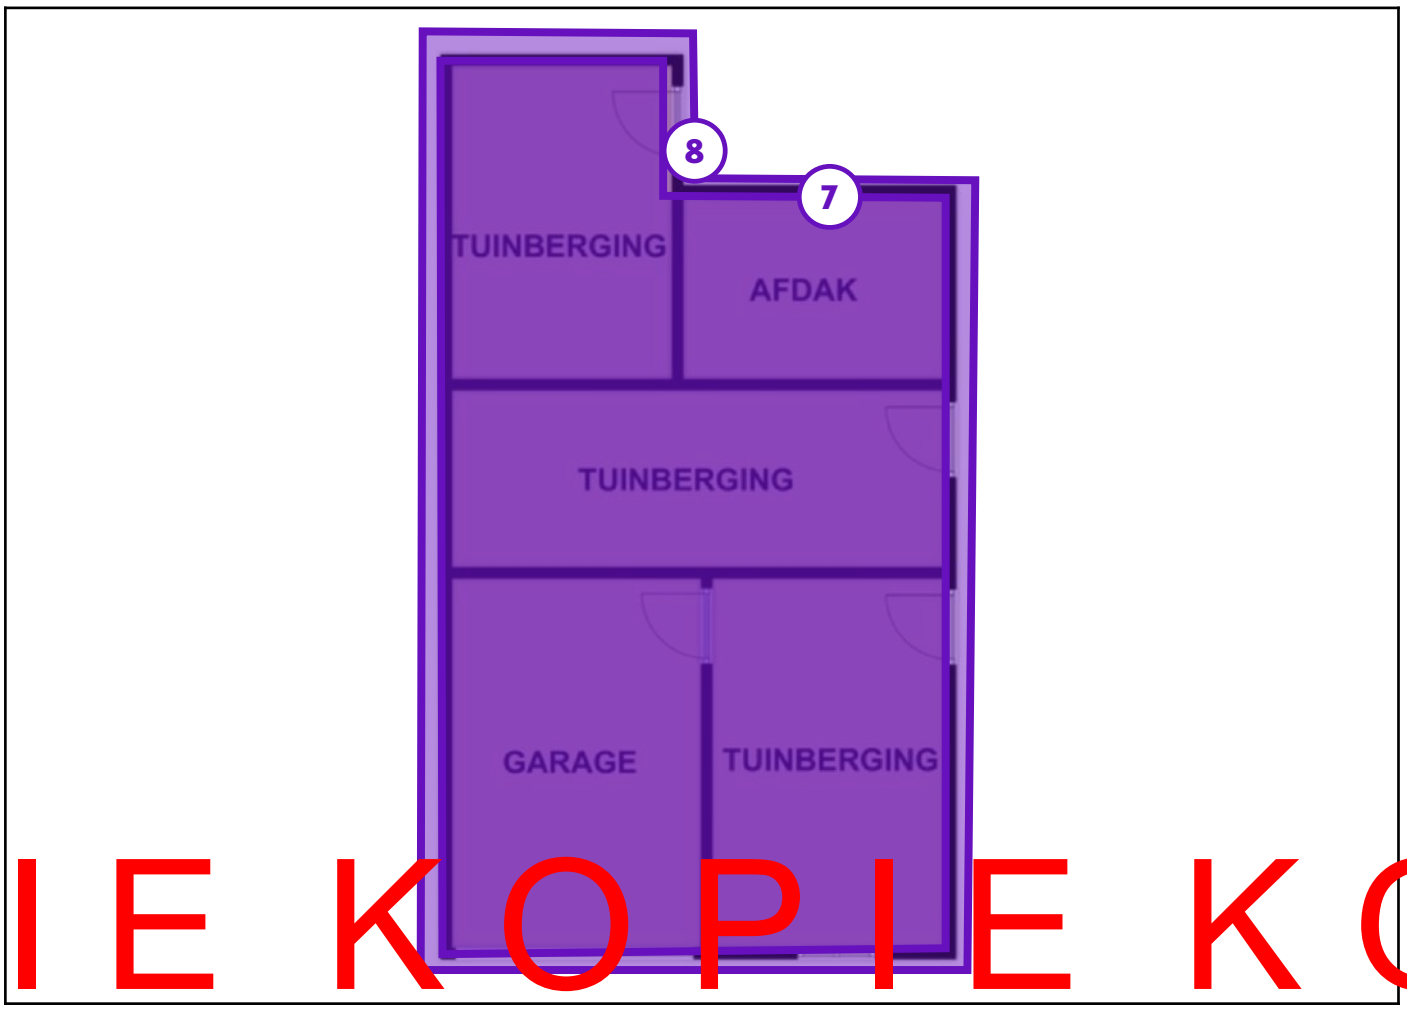
Plan 2.6: Plan van het volledige gebouw

Beschrijving	Type	Actie
7. Onderliggende vloeren, tegels - lijm (vloeren, wanden en plinten)	Advies	-
8. Leiding-, verluchting-, wacht- en/of afvoerbuizen	Advies	-

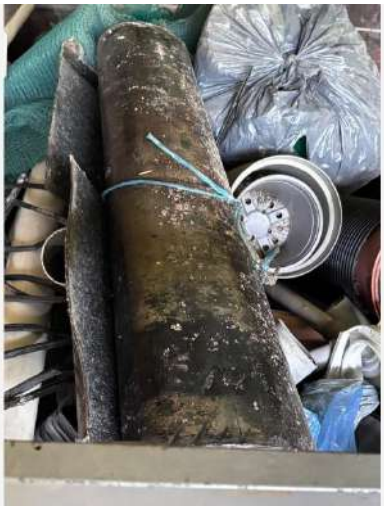
Fiche 4: Afval (rol roofing)

Asbestmateriaal - afvalstof

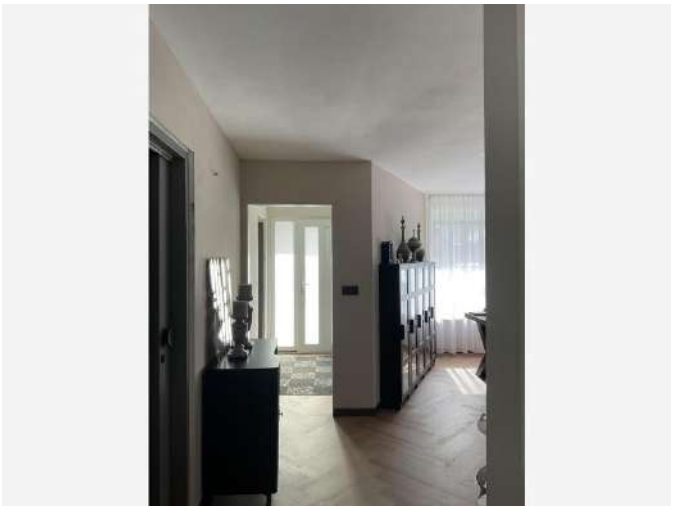
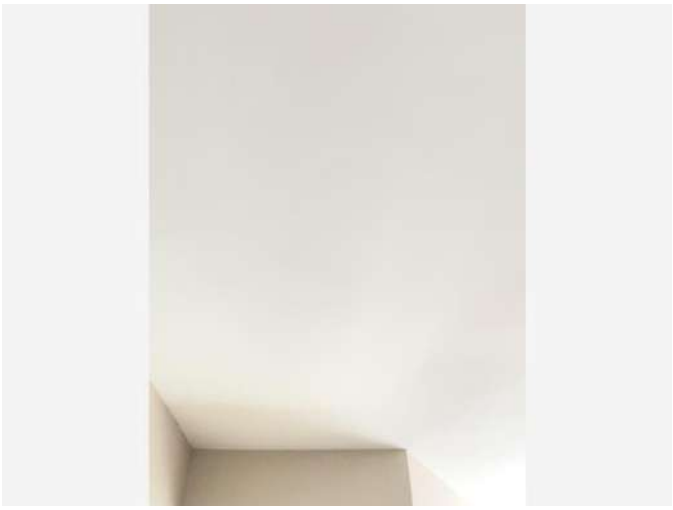
Fiche 9: Nieuwe gipskarton platen (plafond)

Informatie over een materiaal waarvan de toestand of de afscherming wijzigde

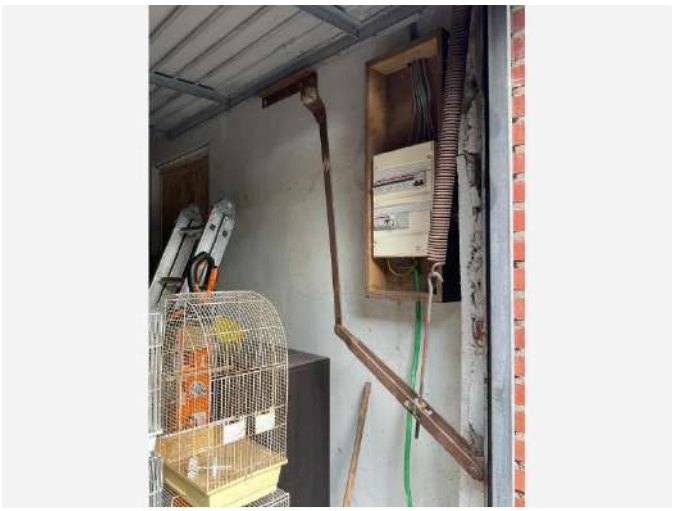
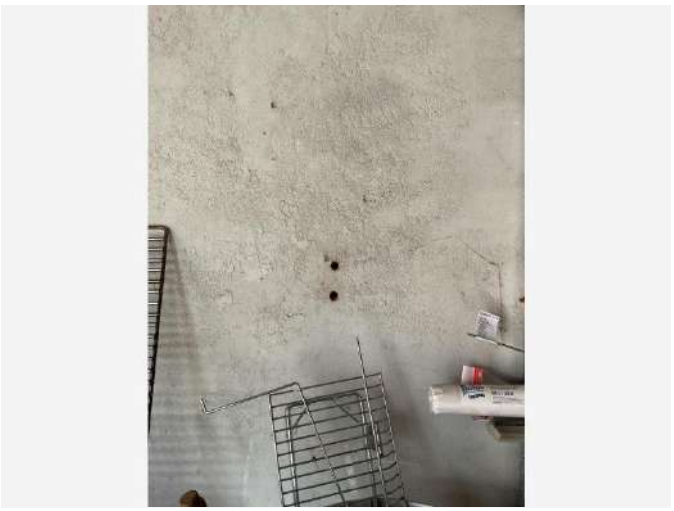
Fiche 11: Pleisterwerk wanden cement garage en tuinbergingen

Geen asbest
