Asbestinventarisattest

Geerstraat 10, 3940 Hechtel-Eksel

Attestnummer : **20230817-000329.000**
Uitgegeven op : **17.08.2023**
Geldig tot : **17.08.2033**

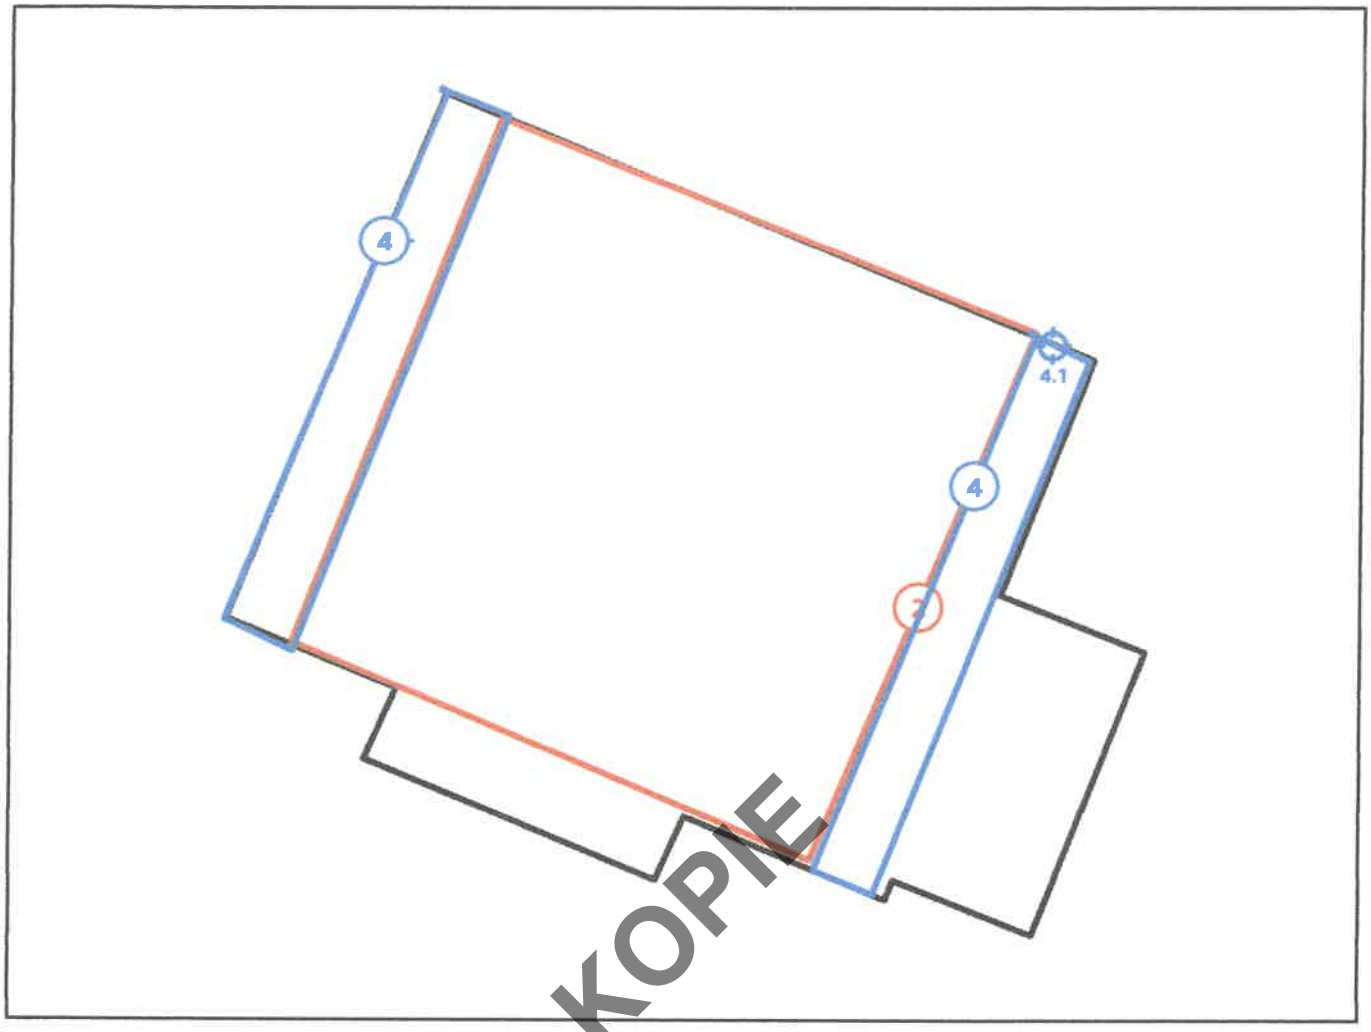
Plan 1.3: dak

Beschrijving	Type	Actie
2. Leien dak	Asbestmateriaal	Verwijderen
4. Roofing PD woning + garage	Geen asbest	-
4.1 Code: 7836017 MM1 - Roofing PD woning + garage	Mengmonster	-

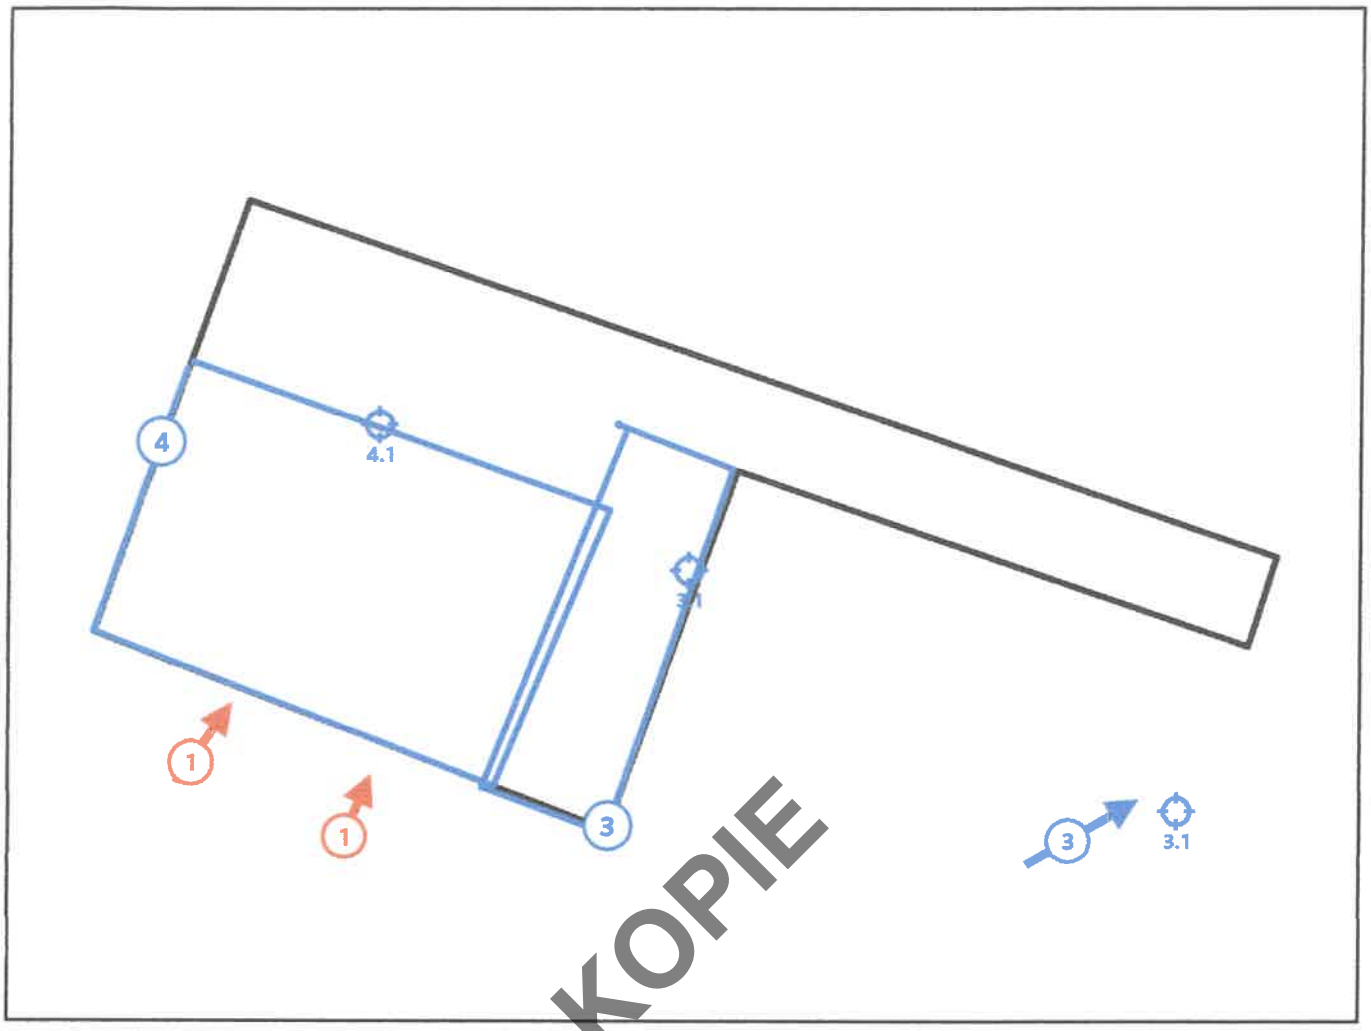
Plan 2.1: Bijgebouw plan

Beschrijving	Type	Actie
1. Mastiek ramen	Asbestmateriaal	Verwijderen
3. Roofing achter garage + afval	Geen asbest	-
3.1 Code: 7836018 MM2 - Roofing achter garage + afval	Mengmonster	-
4. Roofing PD woning + garage	Geen asbest	-
4.1 Code: 7836017 MM1 - Roofing PD woning + garage	Mengmonster	-
