Asbestinventarisattest

Hees 132, 3920 Lommel

Attestnummer : **20261015-000249.000**
Uitgegeven op : **15.10.2026**
Geldig tot : **15.10.2036**

Niet-asbestveilig

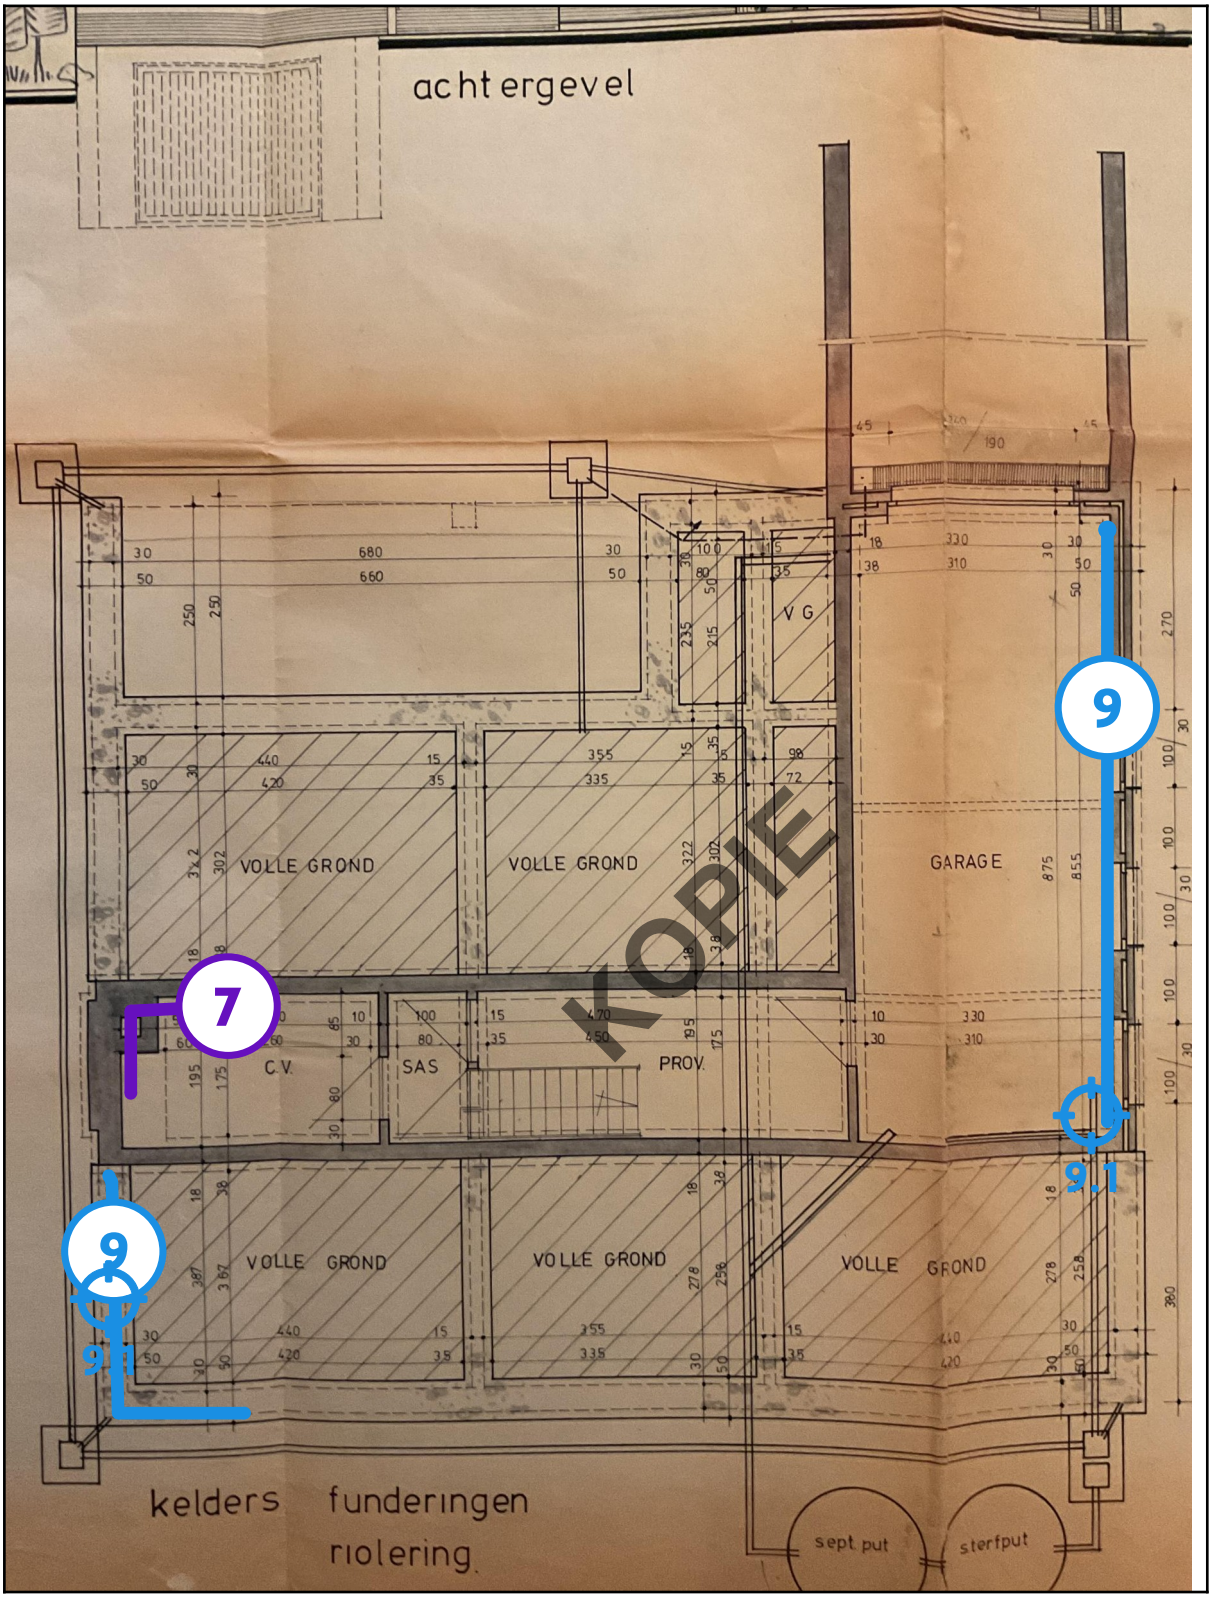
Plan 1.1: Plan van de kelder

7. Tegellijm wandtegels kelder	Advies	-
9. Pleisterwerk wanden cement kelder	Geen asbest	-
9.1 Code: 6020558522	Mengmonster	-

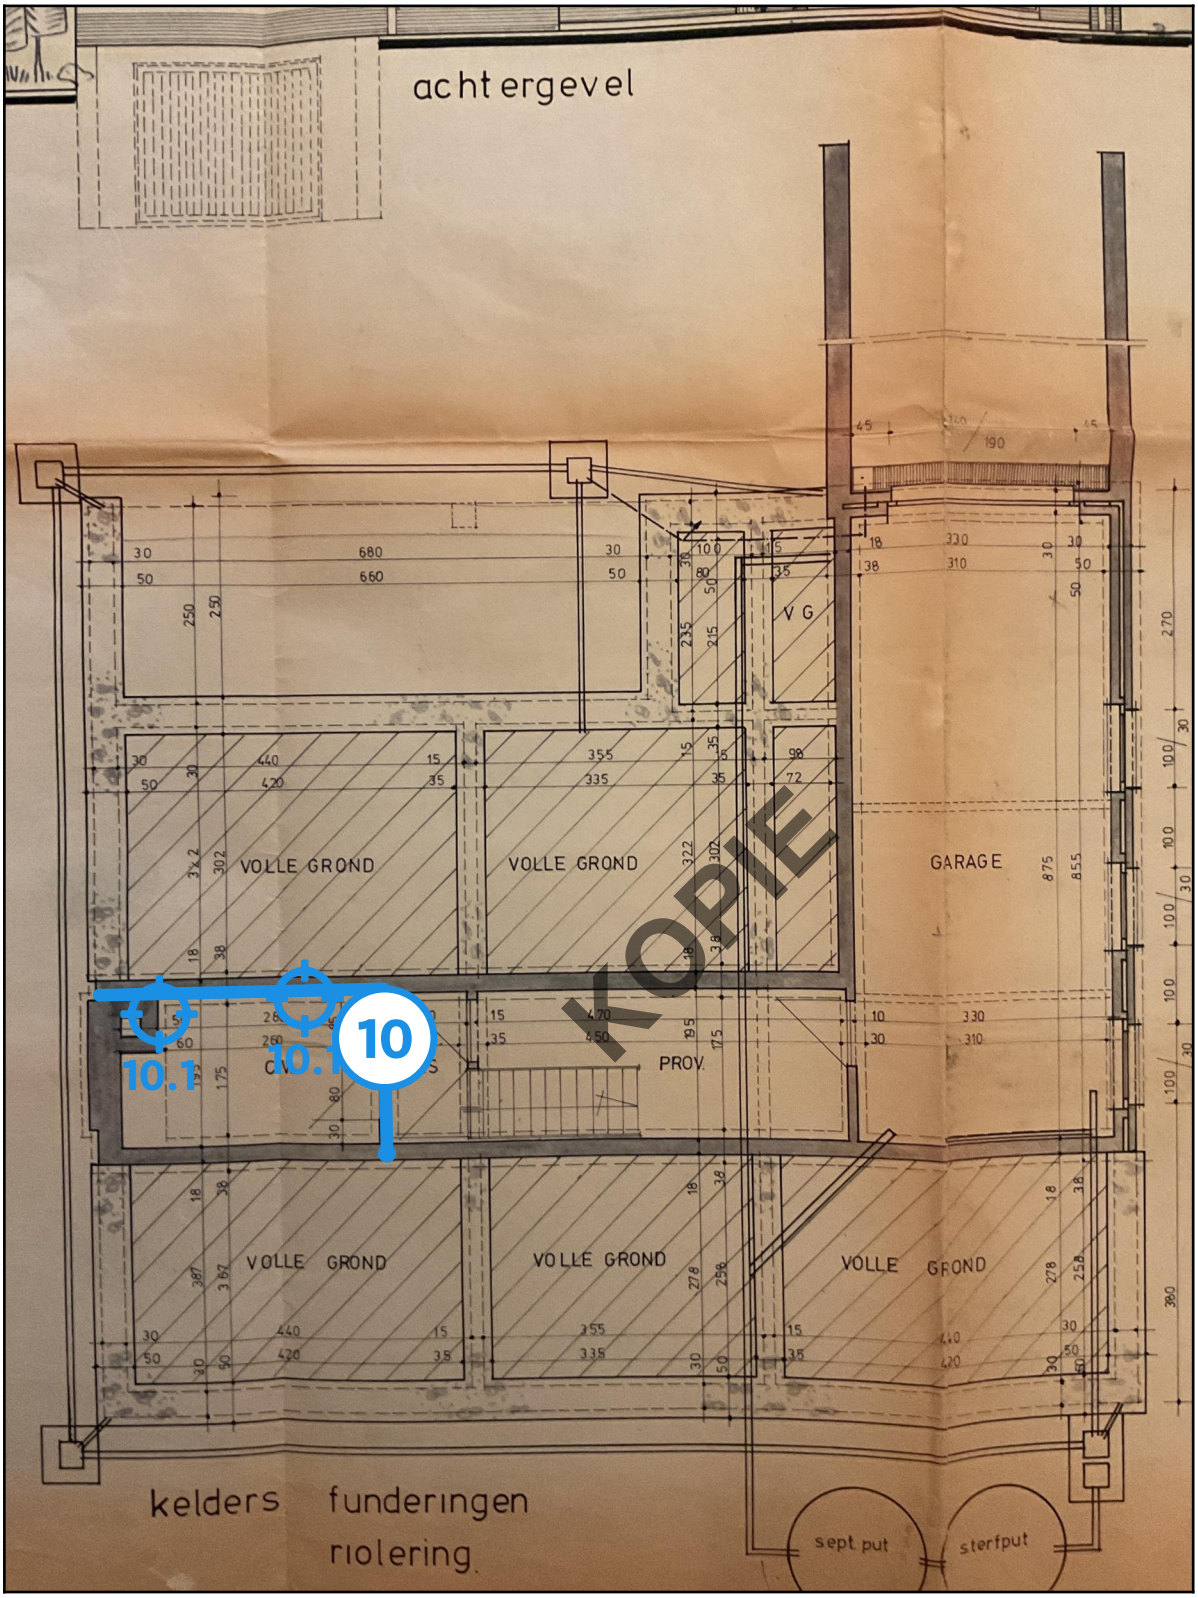
Plan 1.2: Plan van de kelder

10. Afsmeerlagen gipskartonplaten wanden en plafond	Geen asbest	-
10.1 Code: 6020558547	Mengmonster	-

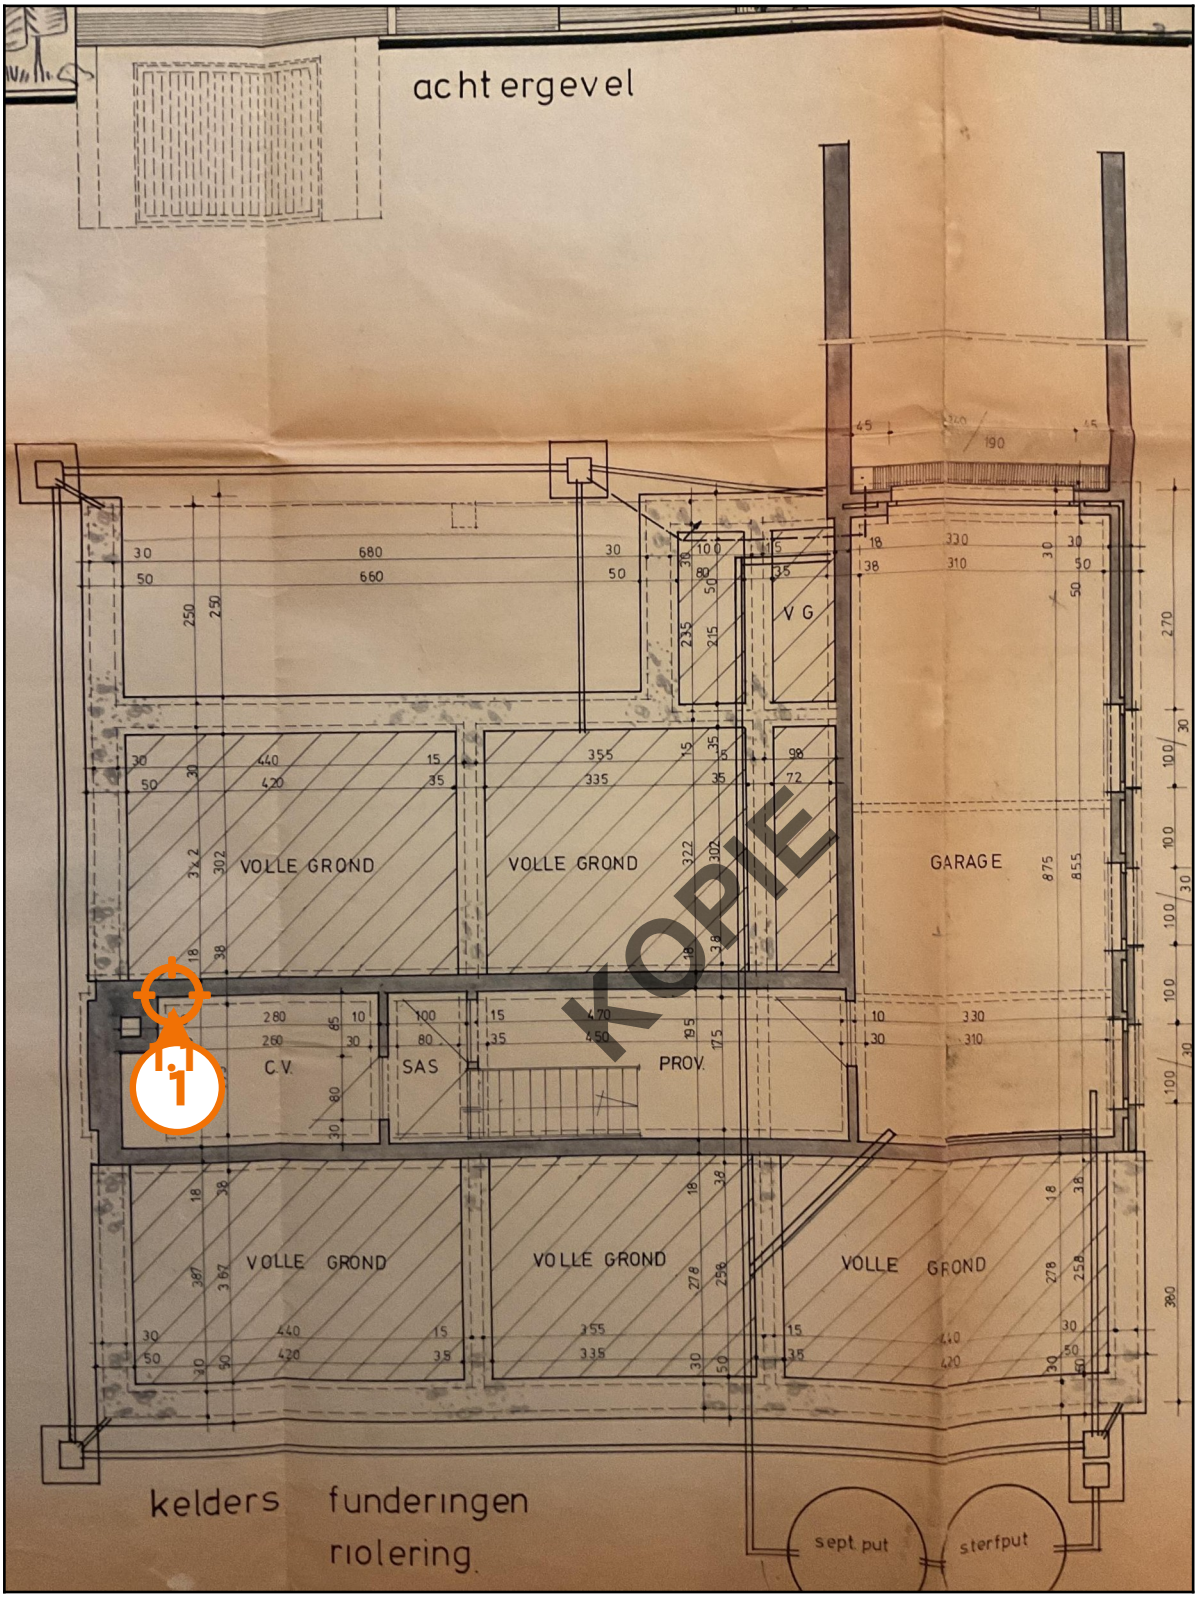
Plan 1.3: Plan van de kelder

1. Coating spoelbak in de kelder	Asbestmateriaal	Verwijderen
1.1 Code: 6020558521	Puntmonster	-

Eindbeoordeling materiaalrisico	Verhoogd materiaalrisico en/of verhoogde kans op vezelvrijgave

Gebondenheid	Categorie 1: hechtgebonden in oorsprong
Asbestsoort (vezeltype)	Alleen chrysotiel aanwezig
Asbestconcentratie	Laag (< 50%)
Afschermingsgraad van het gehele materiaal	Geheel of deels vrij aan de binnenlucht, maar geen contact met binnenluchtstromen
Toestand van het materiaal	Matig beschadigd, matig verweerd

#	Type	Referentie	Resultaat
1.1	Puntmonster	6020558521	Chrysotiel

- Zorg voor een veilig beheer. Vermijd het beschadigen van het asbestmateriaal. Controleer de toestand jaarlijks op wijzigingen.
- Voer bijkomende staalname(s) uit.

- Eenvoudige handelingen: mag via doe-het-zelf of door werknemer(s) met opleidingsattest eenvoudige handelingen
  Men hoort de spoelbak in zijn geheel te verwijderen.

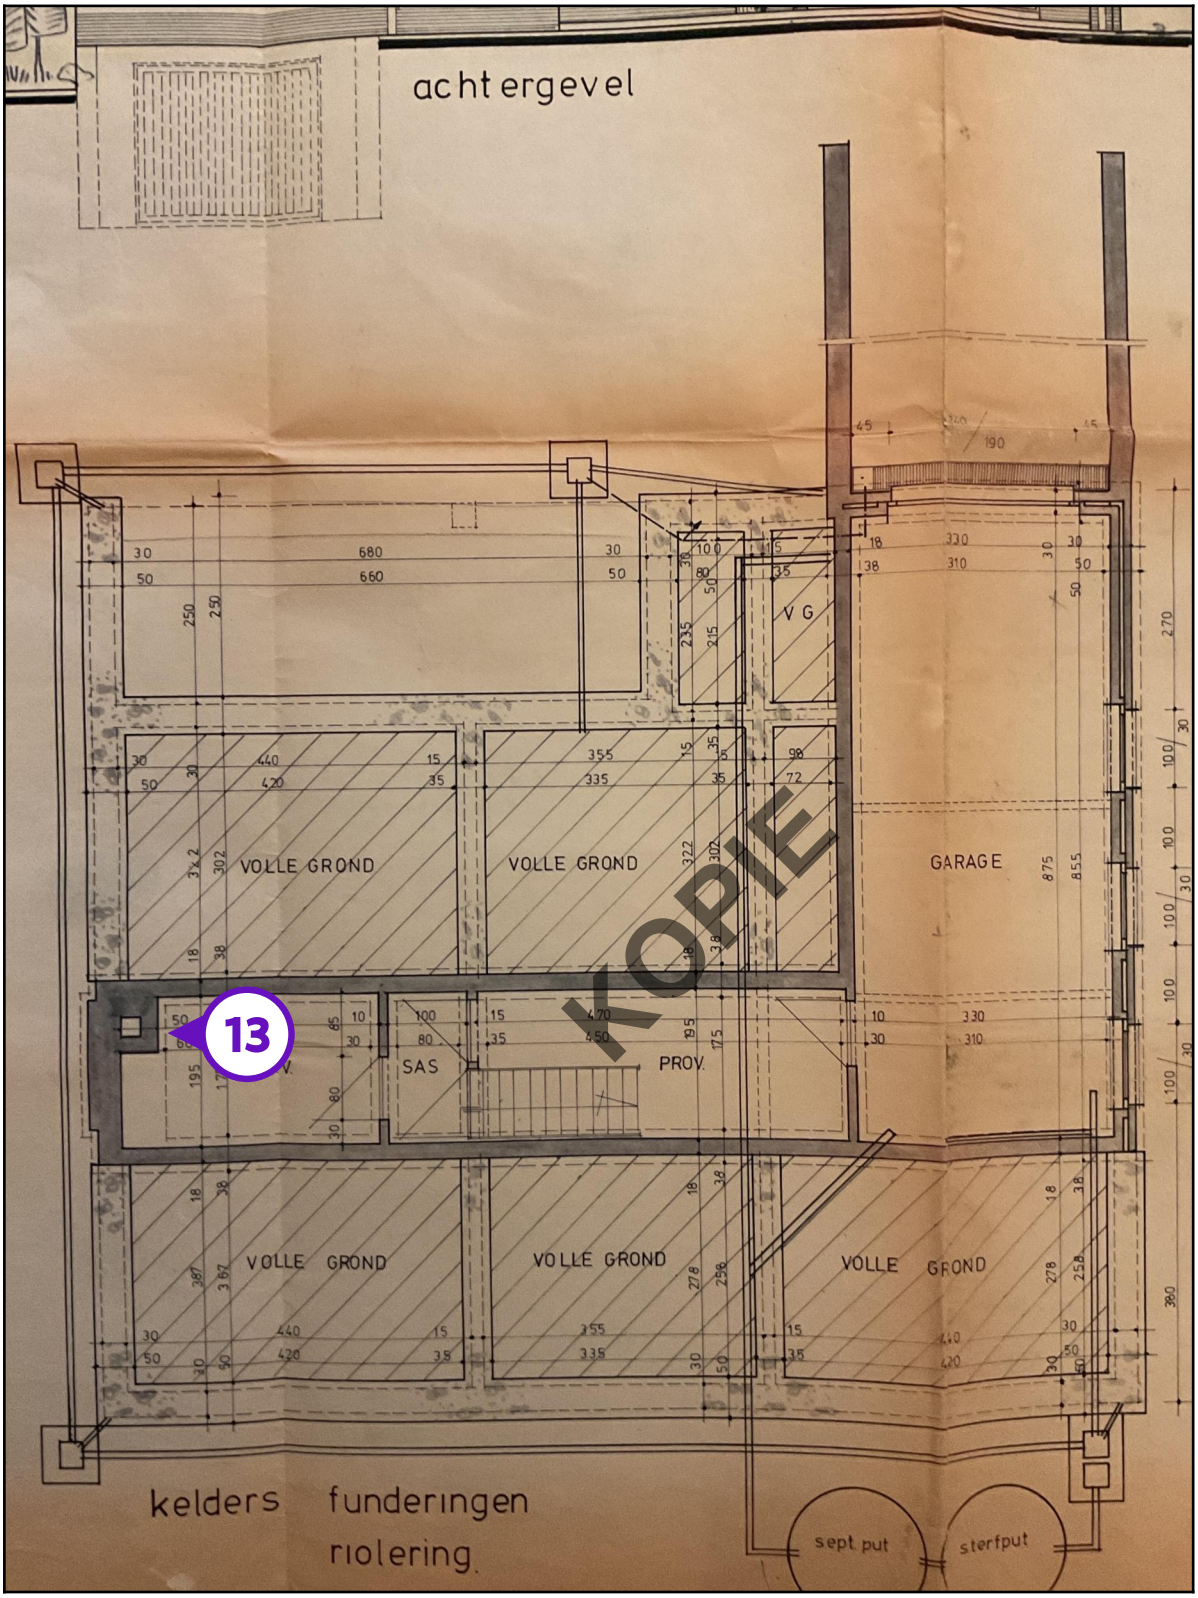
Plan 1.4: Plan van de kelder

13. CV-ketel (niet verdacht)	Overige ruimte of materiaal	-

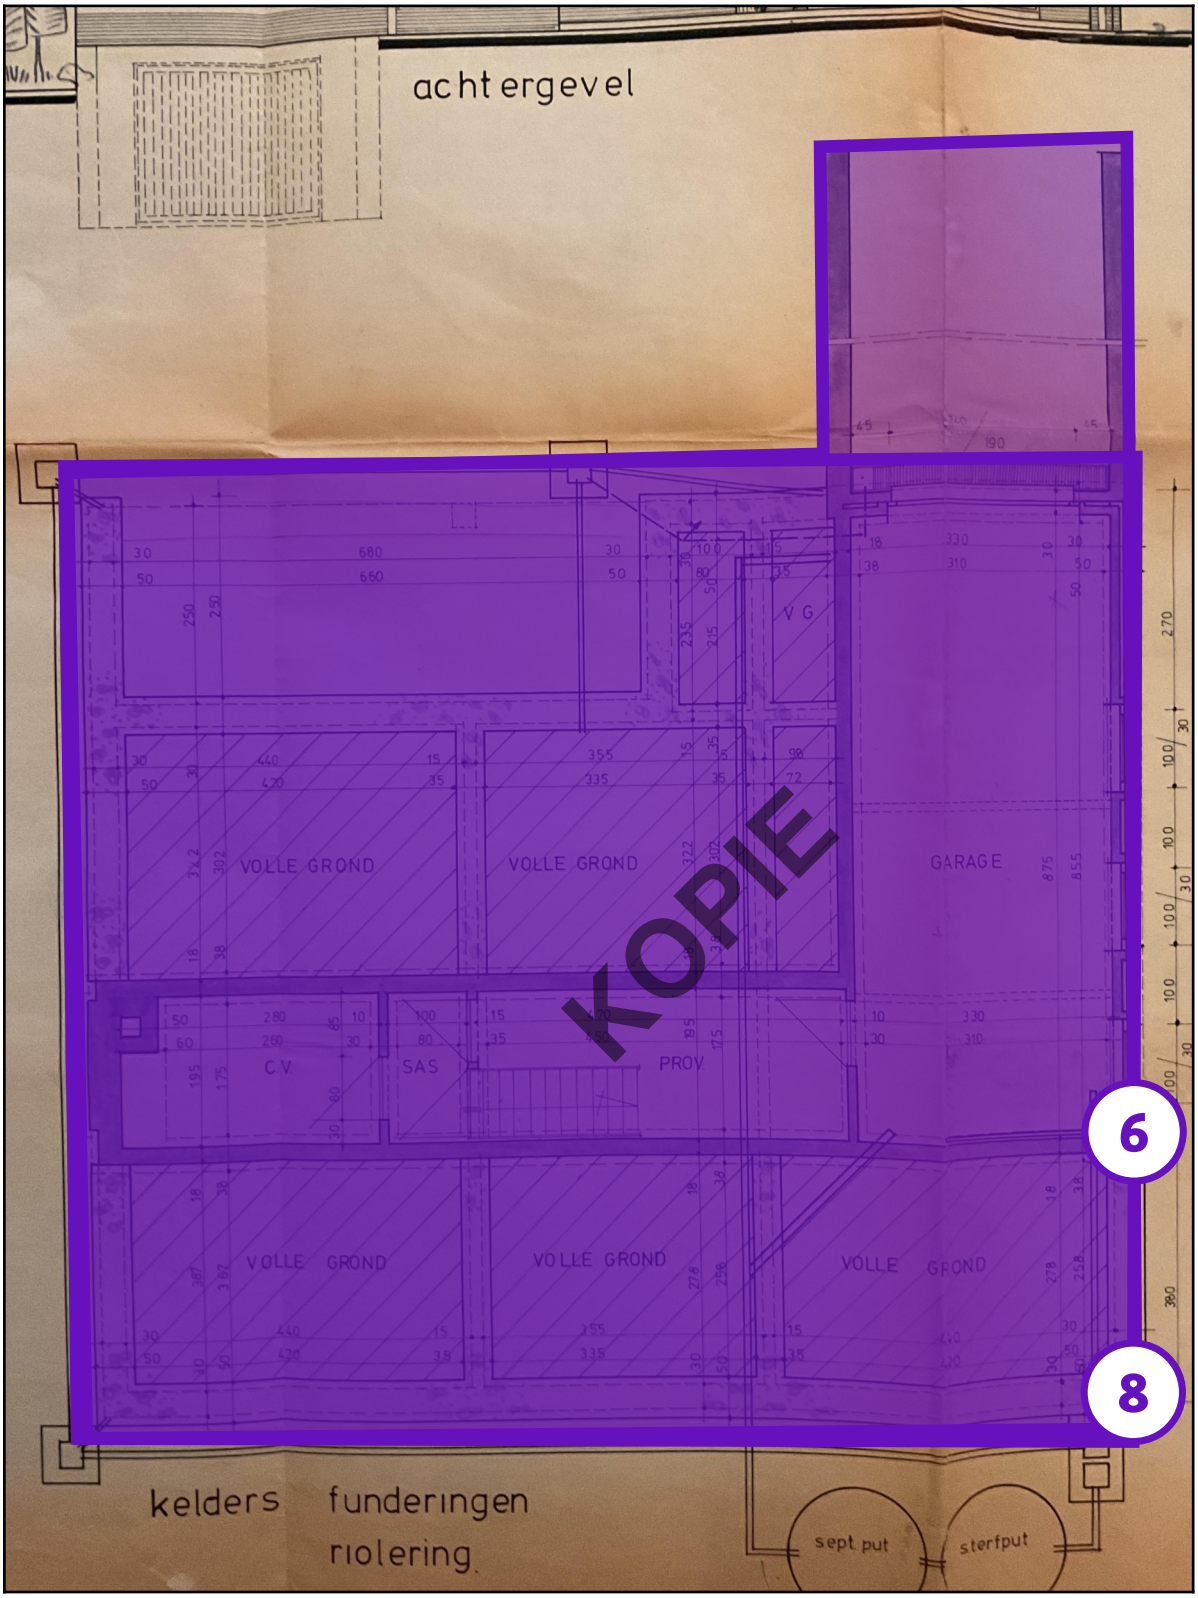
Plan 1.5: Plan van de kelder

6. Leiding-, verluchting-, wacht- en/of afvoerbuizen	Advies	-
8. Onderliggende vloeren, tegels - lijm (vloeren, wanden en plinten)	Advies	-

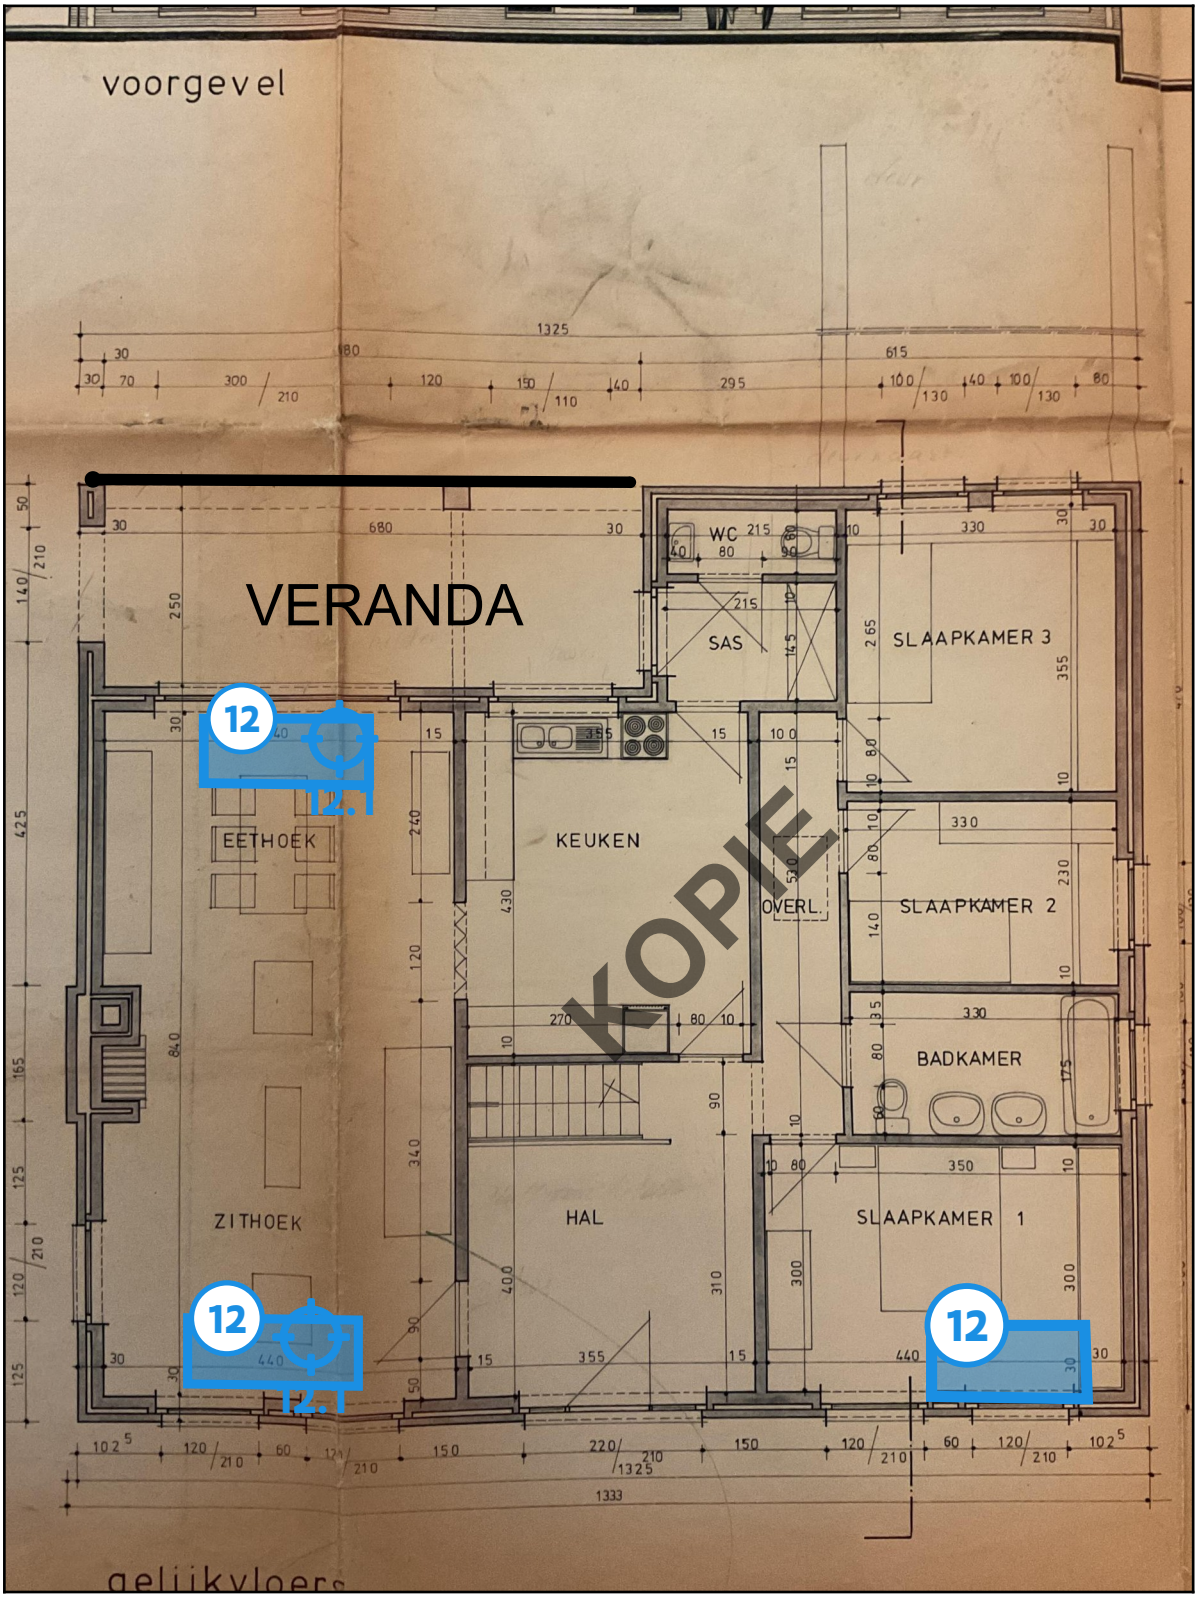
Plan 1.6: Plan van het gelijkvloers

12. Pleisterwerk wanden vloerconvector, kalk	Geen asbest	-
12.1 Code: 6020558520	Mengmonster	-

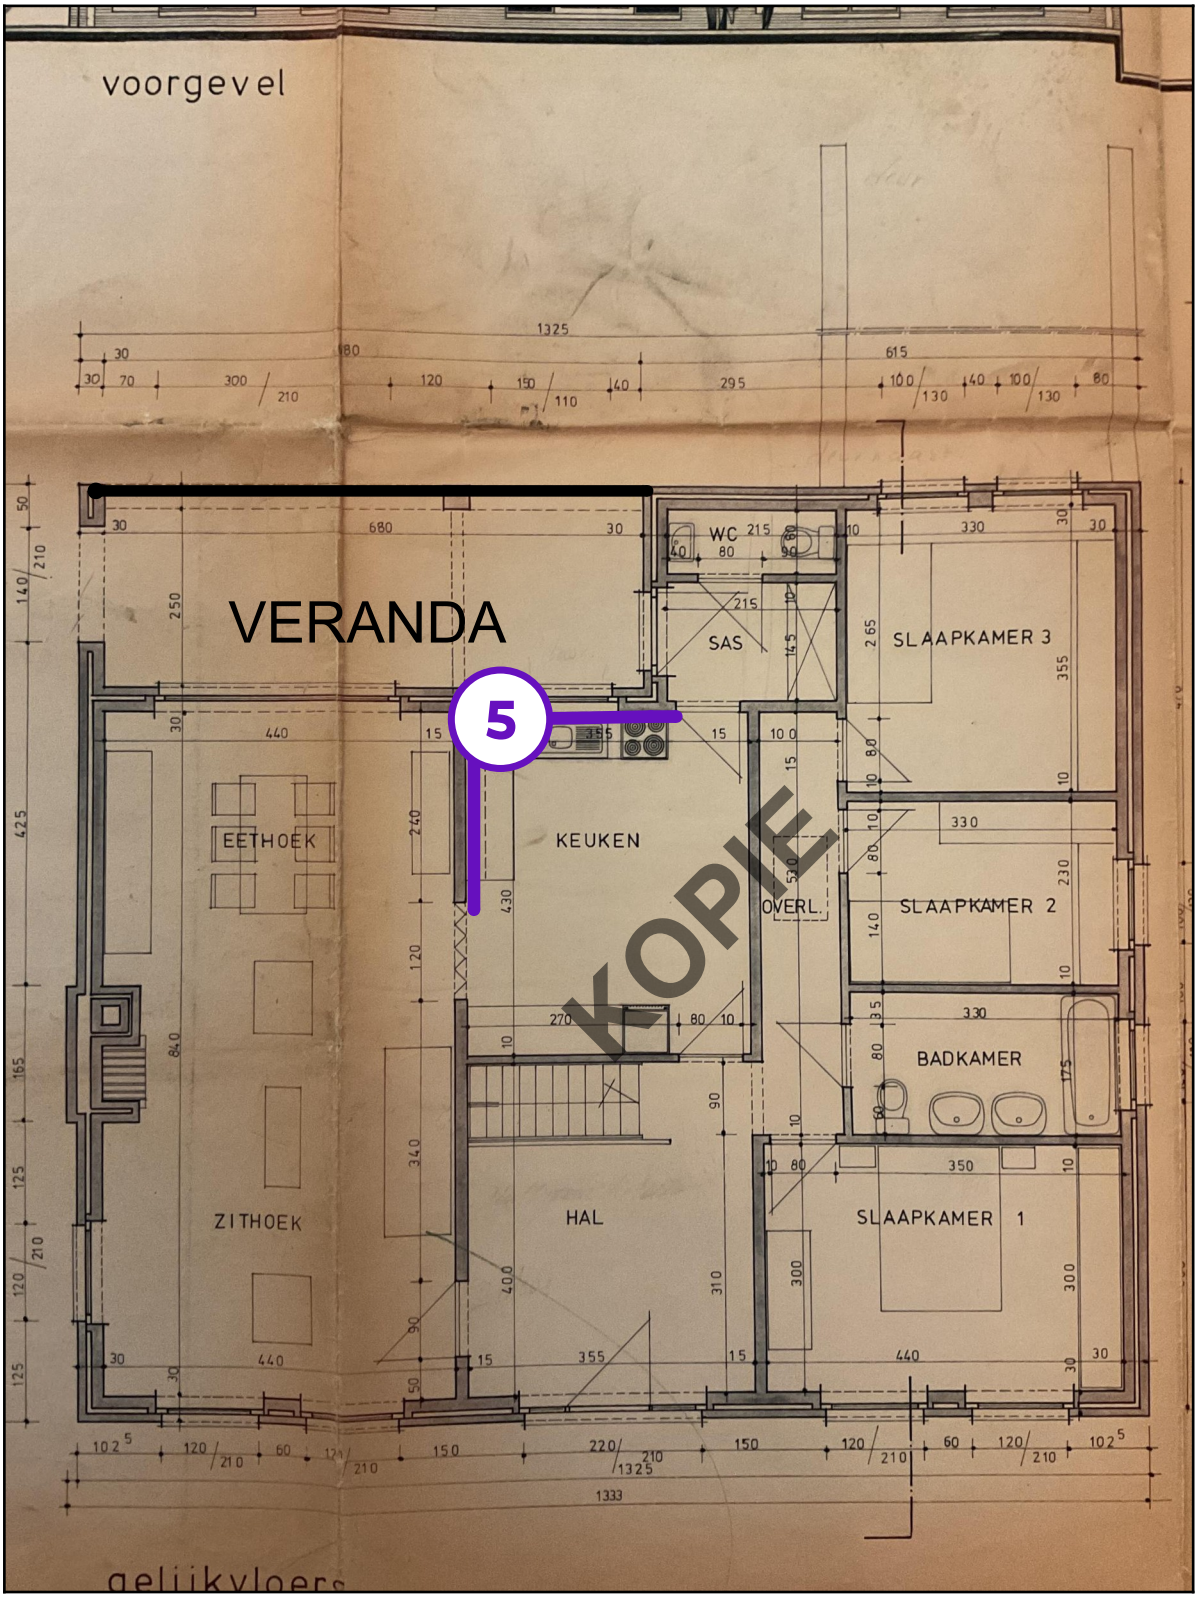
Plan 1.7: Plan van het gelijkvloers

5. Tegellijm wandtegels keuken	Advies	-

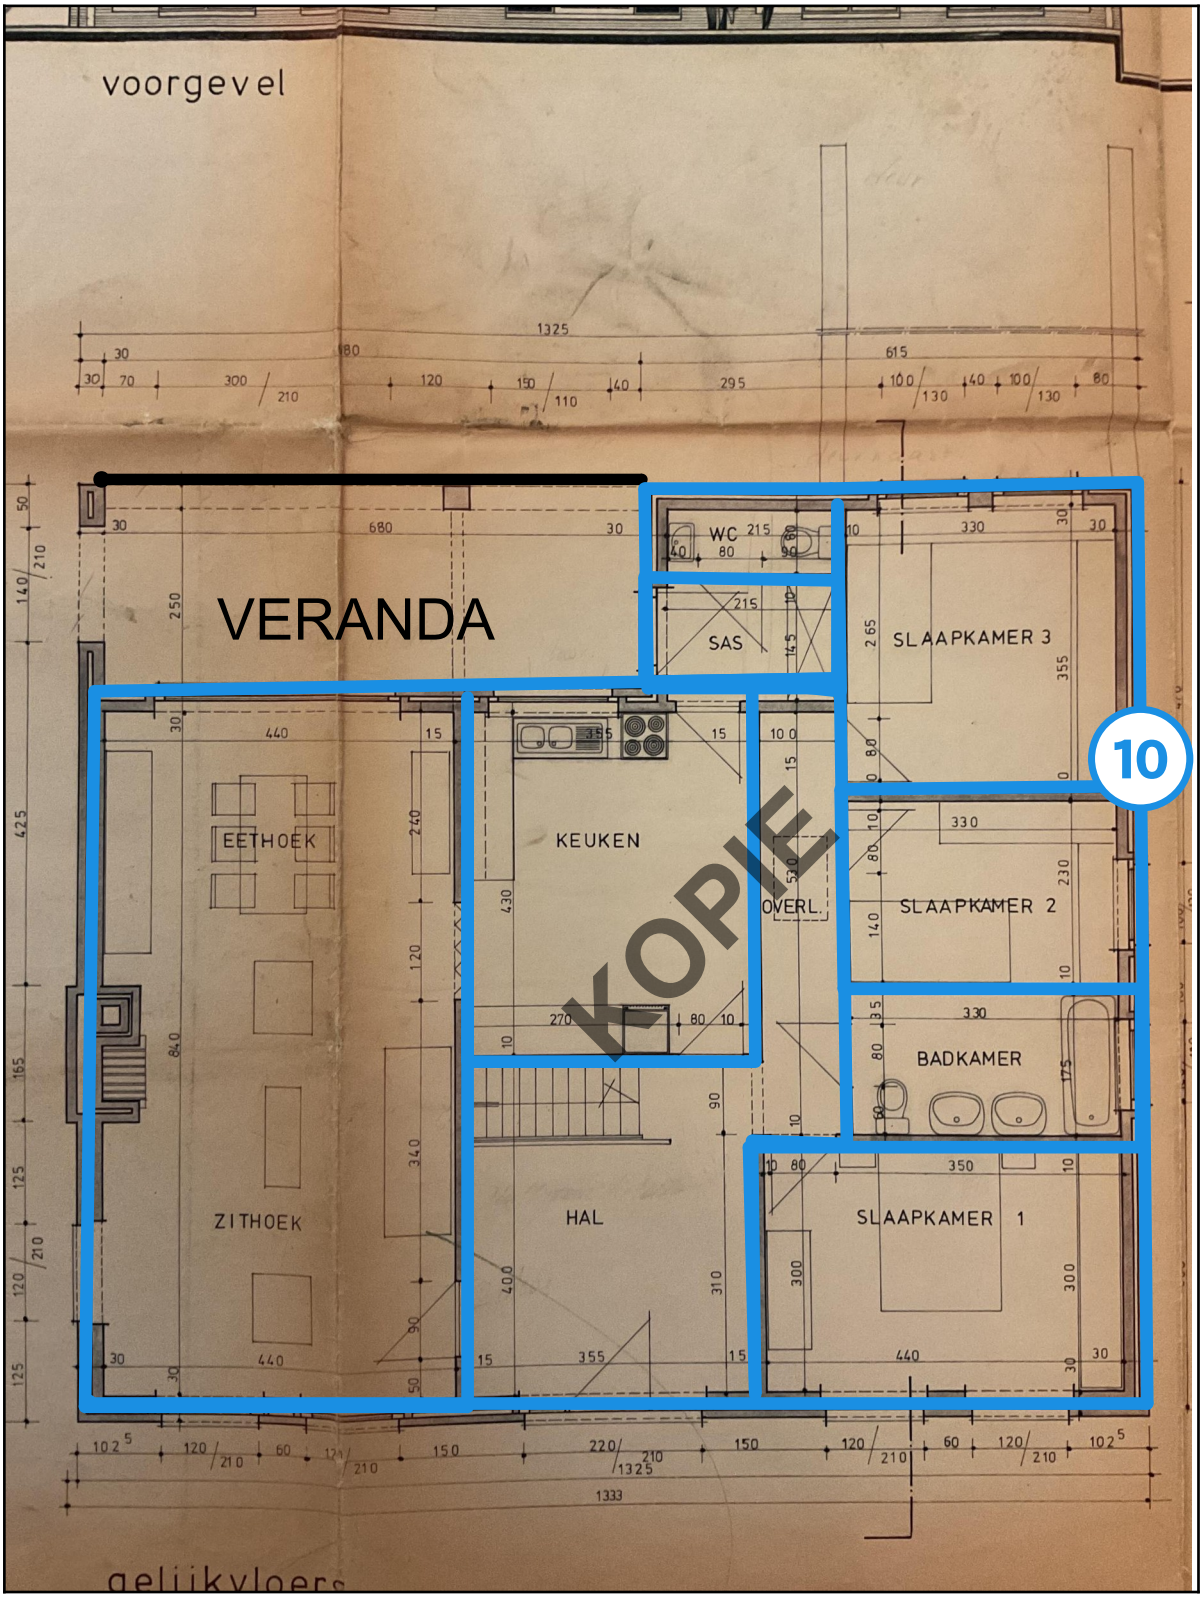
Plan 1.8: Plan van het gelijkvloers

10. Afsmeerlagen gipskartonplaten wanden en plafond	Geen asbest	-

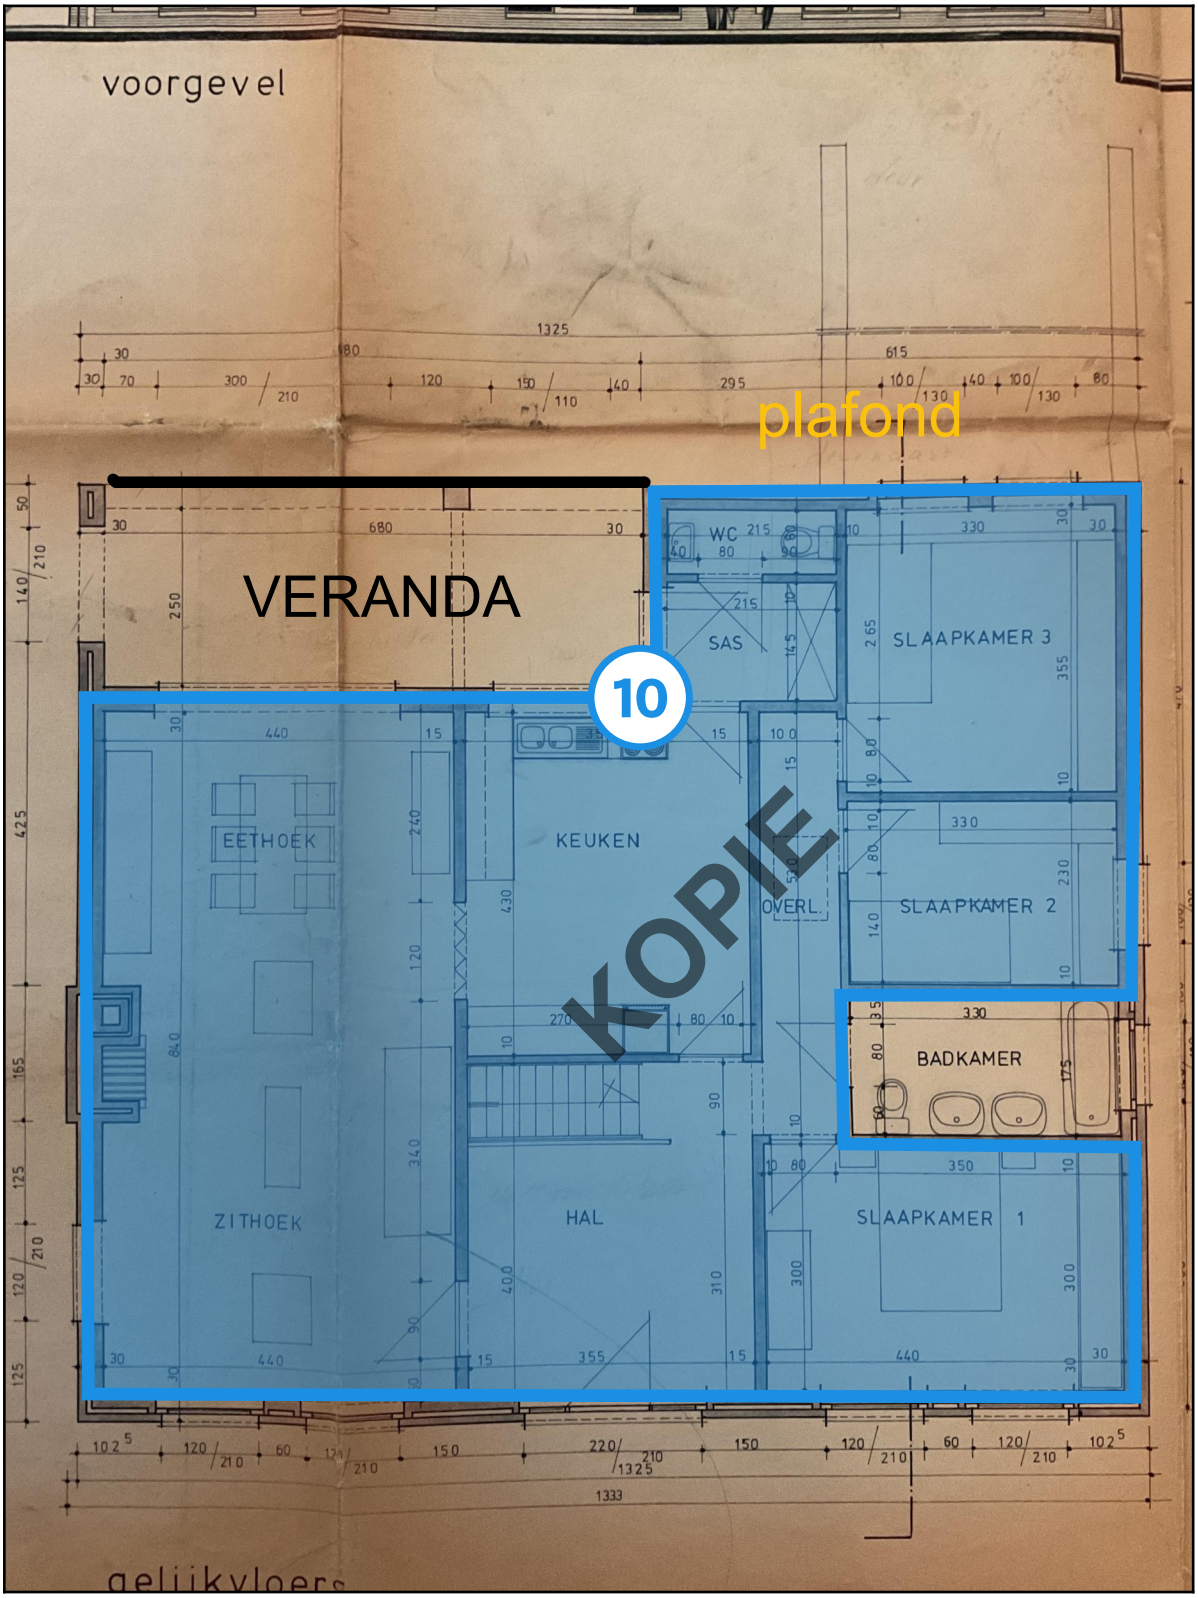
Plan 1.9: Plan van het gelijkvloers

10. Afsmeerlagen gipskartonplaten wanden en plafond	Geen asbest	-

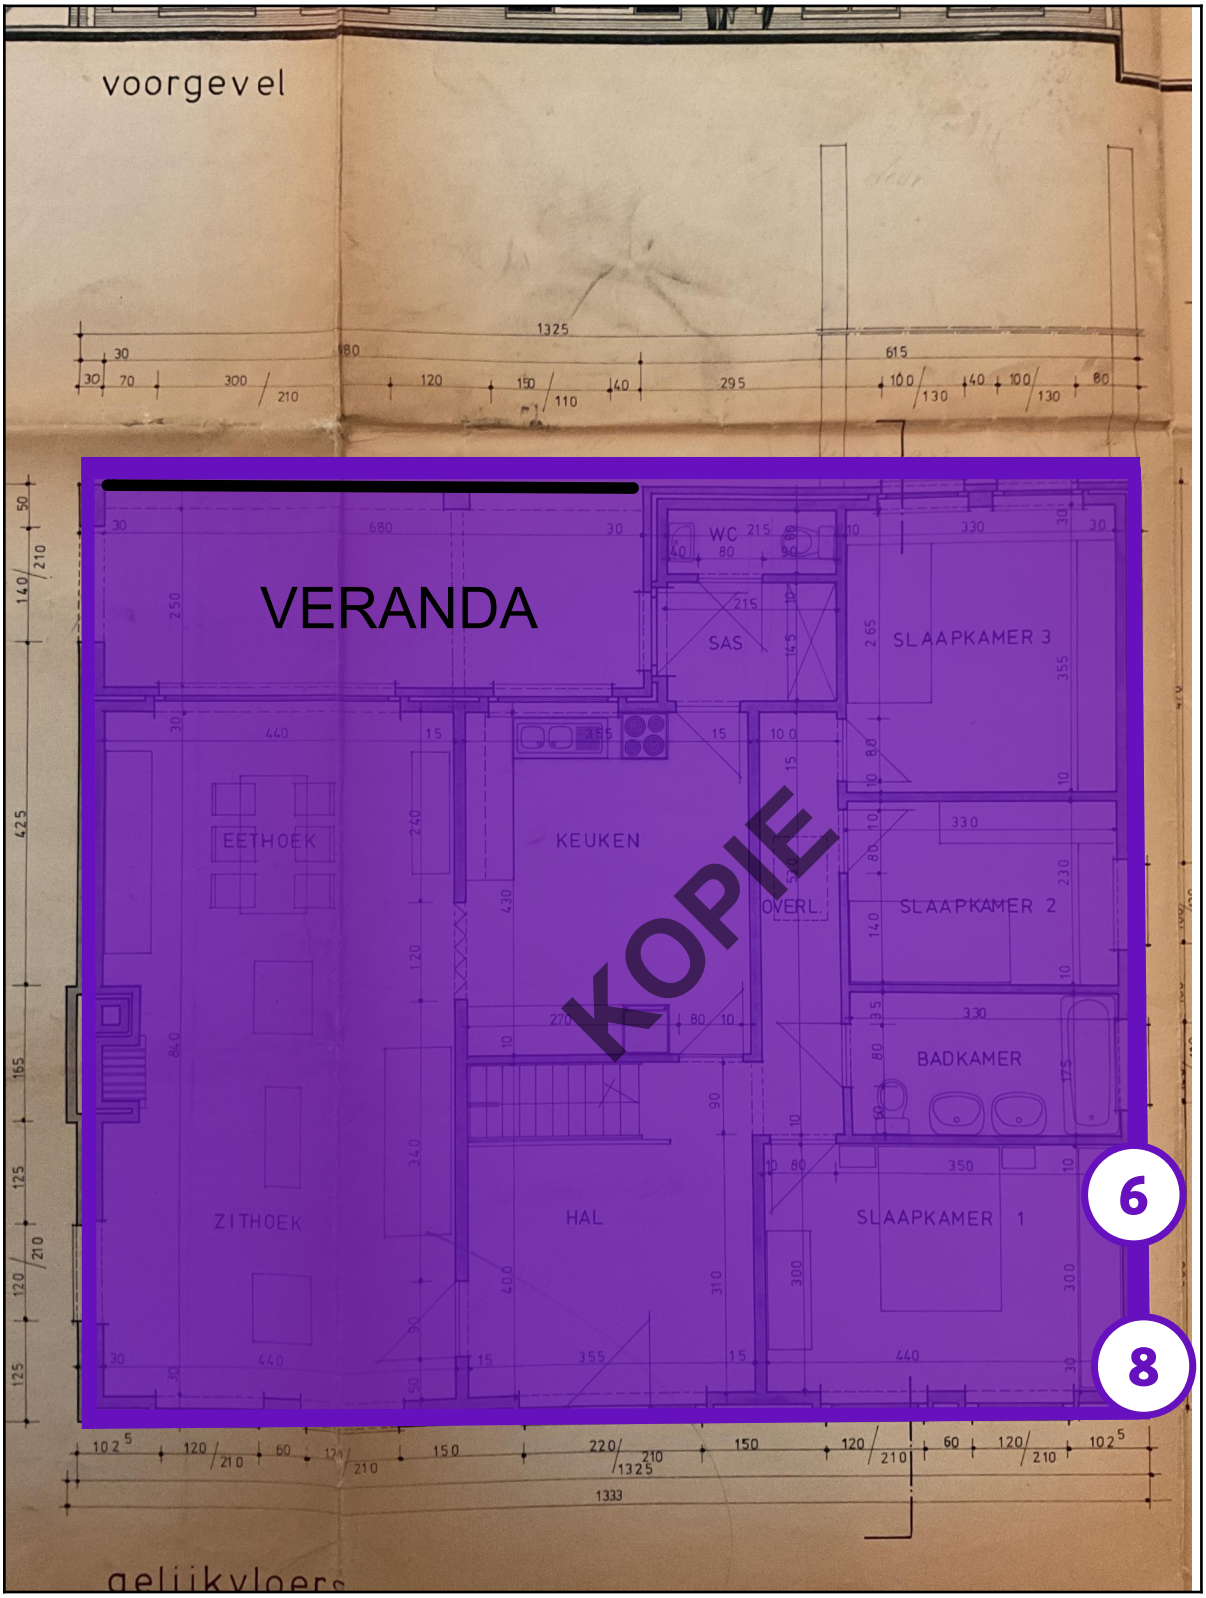
Plan 1.10: Plan van het gelijkvloers

6. Leiding-, verluchting-, wacht- en/of afvoerbuizen	Advies	-
8. Onderliggende vloeren, tegels - lijm (vloeren, wanden en plinten)	Advies	-

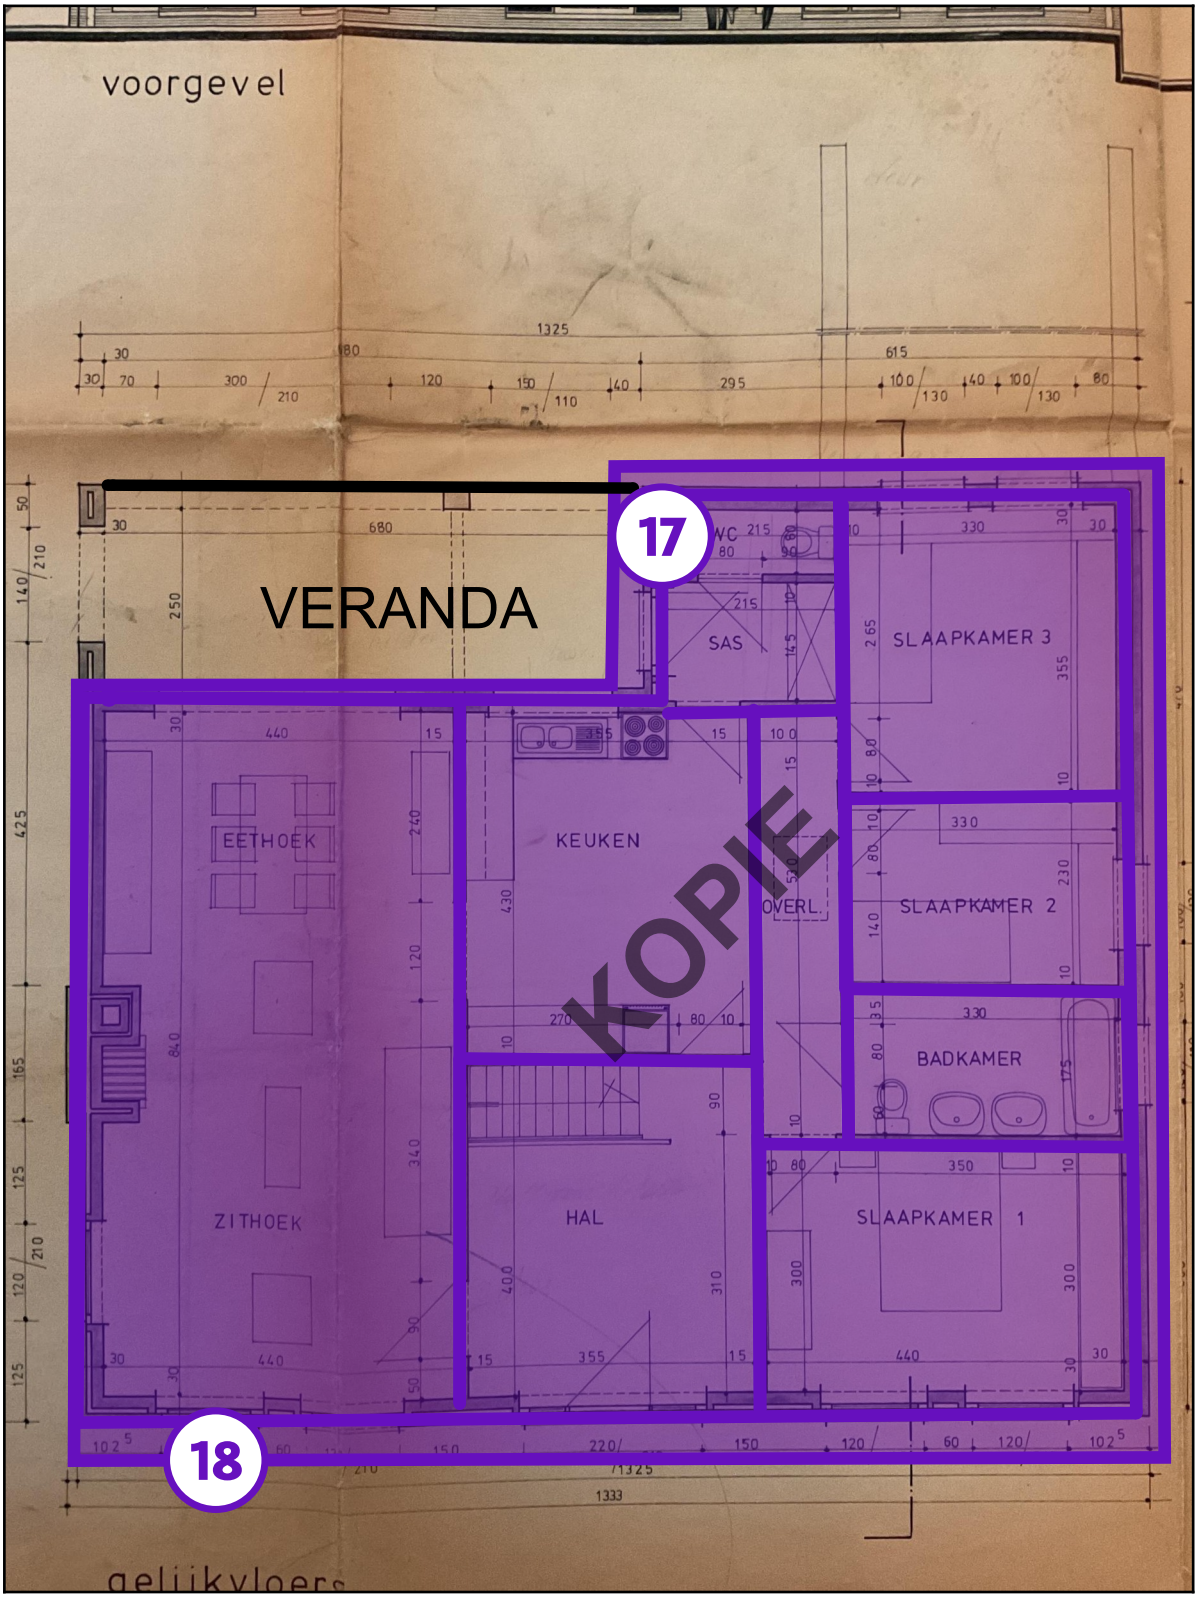
Plan 1.11: Plan van het gelijkvloers

17. Pleisterwerk aan de muren (niet waarneembaar)	Overige ruimte of materiaal	-
18. Pleisterwerk aan het plafond (niet waarneembaar)	Overige ruimte of materiaal	-

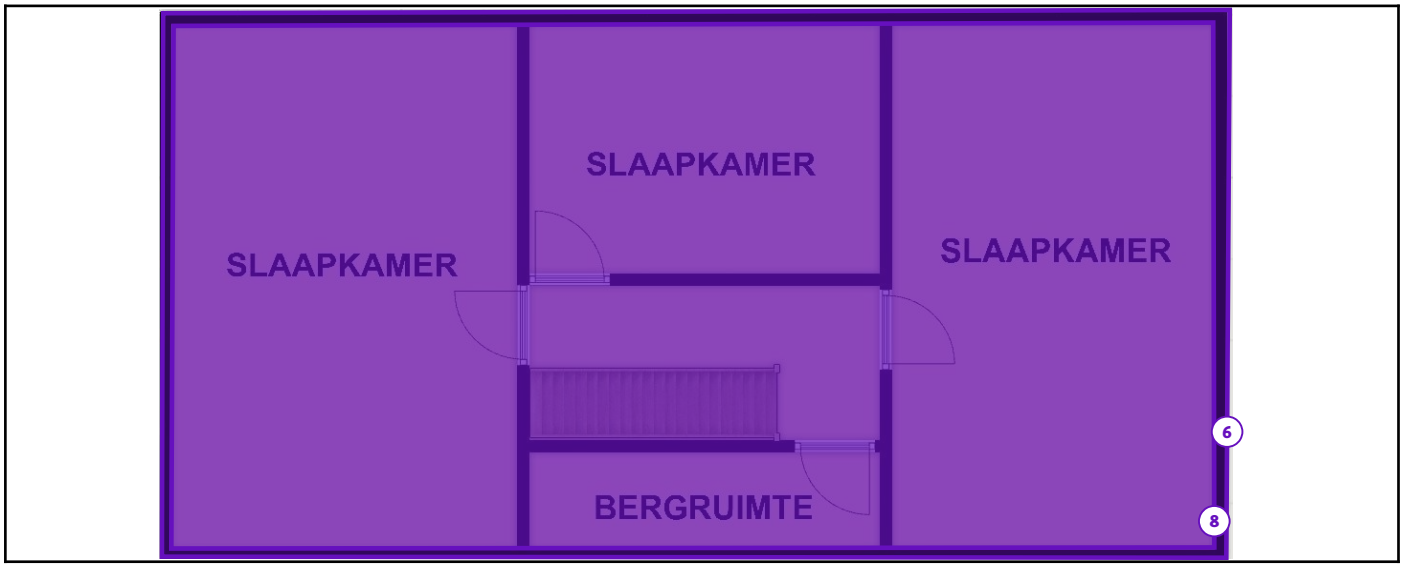
Plan 1.12: Plan van de eerste verdieping

Beschrijving	Type	Actie
6. Leiding-, verluchting-, wacht- en/of afvoerbuizen	Advies	-
8. Onderliggende vloeren, tegels - lijm (vloeren, wanden en plinten)	Advies	-
