Asbestinventarisattest

Hees 132, 3920 Lommel

Attestnummer : **20261015-000249.000**
Uitgegeven op : **15.10.2026**
Geldig tot : **15.10.2036**

Niet-asbestveilig

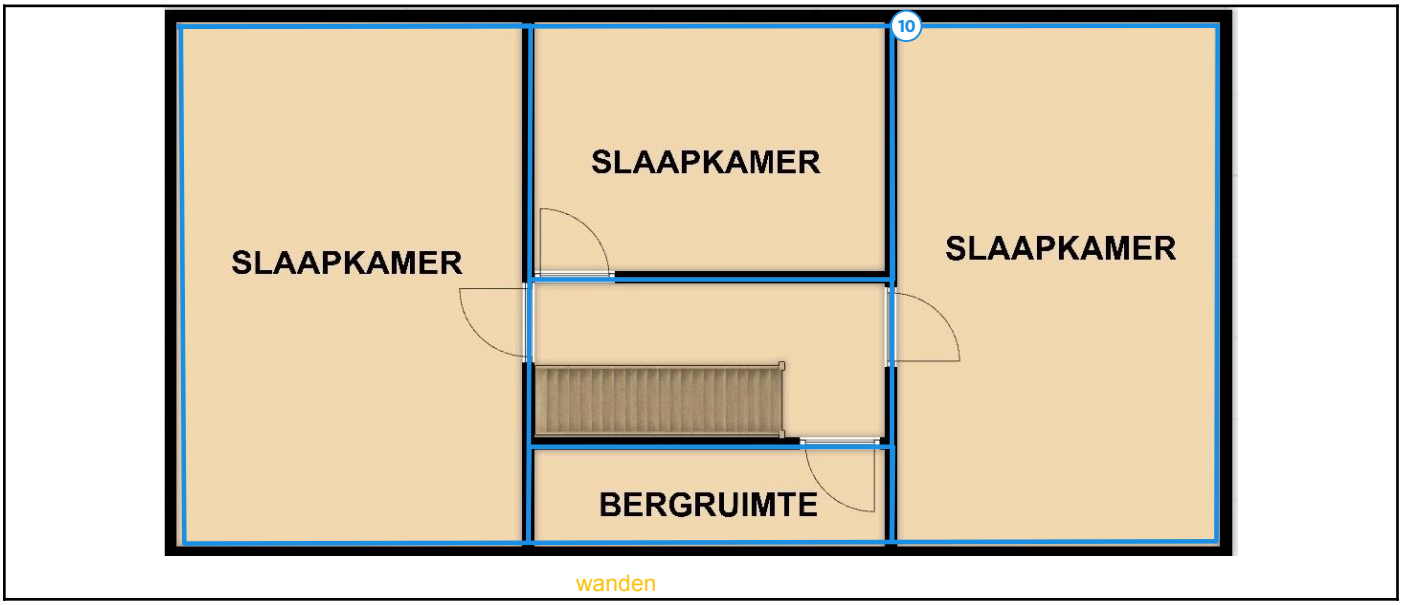
Plan 1.13: Plan van de eerste verdieping

Beschrijving	Type	Actie
10. Afsmeerlagen gipskartonplaten wanden en plafond	Geen asbest	-

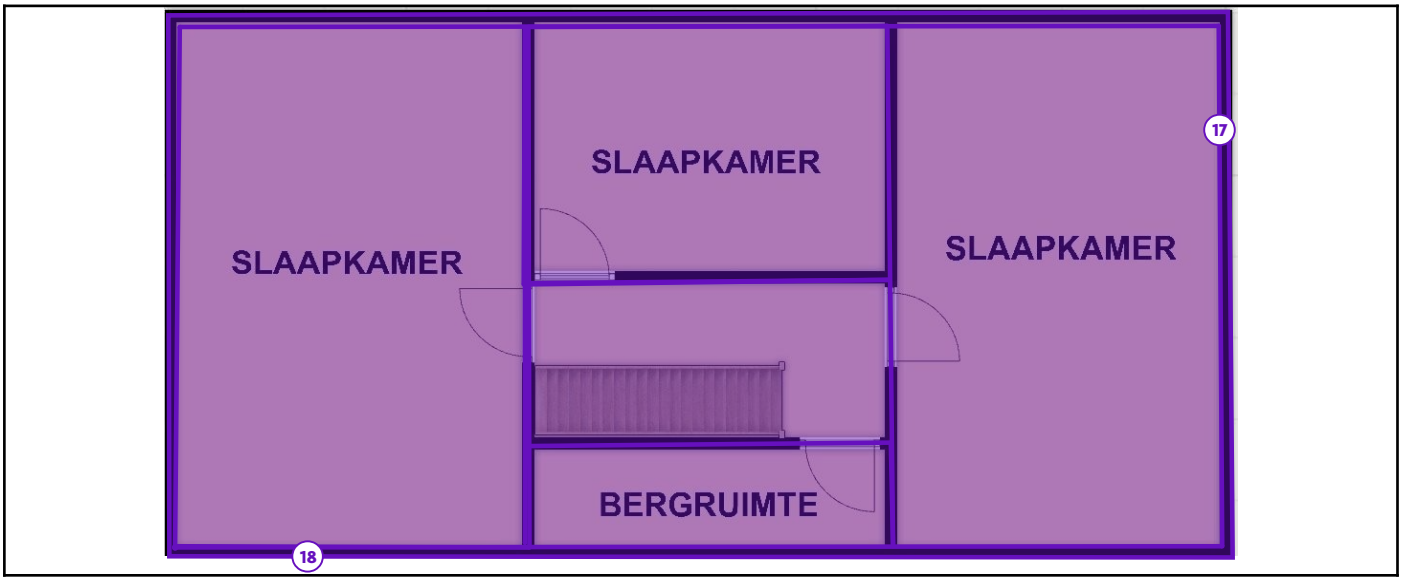
Plan 1.14: Plan van de eerste verdieping

Beschrijving	Type	Actie
17. Pleisterwerk aan de muren (niet waarneembaar)	Overige ruimte of materiaal	-
18. Pleisterwerk aan het plafond (niet waarneembaar)	Overige ruimte of materiaal	-

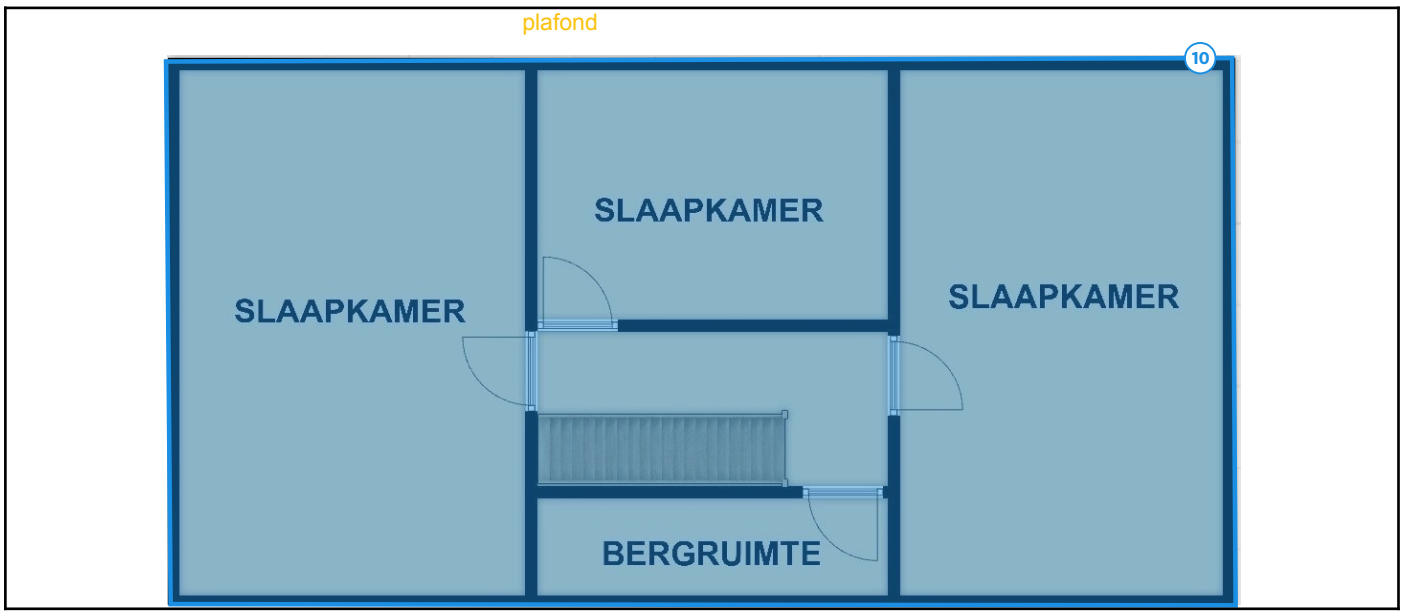
Plan 1.15: Plan van de eerste verdieping

Beschrijving	Type	Actie
10. Afsmeerlagen gipskartonplaten wanden en plafond	Geen asbest	-

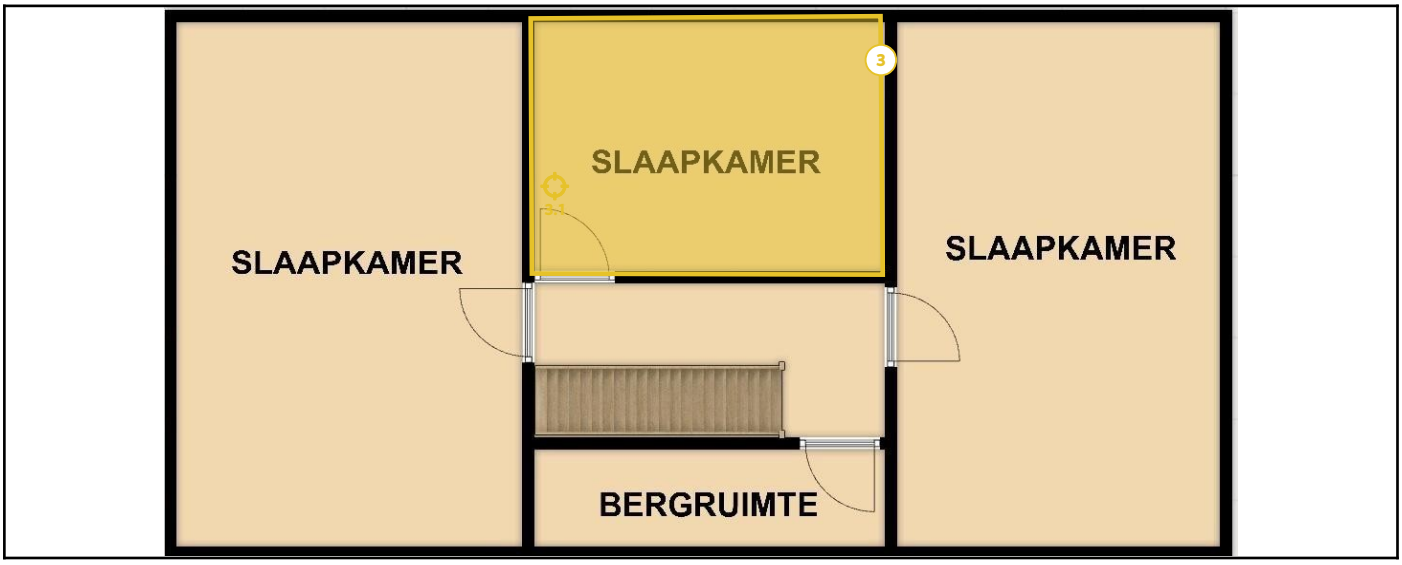
Plan 1.16: Plan van de eerste verdieping

Beschrijving	Type	Actie
3. Onderdak type Menuiserite	Asbestmateriaal	Zorgvuldig beheren
3.1 Code: 9666630	Puntmonster	-

Eindbeoordeling materiaalrisico	Zeer laag materiaalrisico en/of zeer lage kans op vezelvrijgave

Gebondenheid	Categorie 1: hechtgebonden in oorsprong
Asbestsoort (vezeltype)	Alleen chrysotiel aanwezig
Asbestconcentratie	Laag (< 50%)
Afschermingsgraad van het gehele materiaal	Niet-stootvaste afscherming
Toestand van het materiaal	Licht beschadigd, licht verweerd. Intacte calciumsilicaatplaat of materiaal met categorie 3-gebondenheid

#	Type	Referentie	Resultaat
3.1	Puntmonster	9666630	Chrysotiel

- Zorg voor een veilig beheer en verwijder dit asbestmateriaal wanneer het bij werken eenvoudig bereikbaar wordt. Controleer de toestand jaarlijks op wijzigingen.

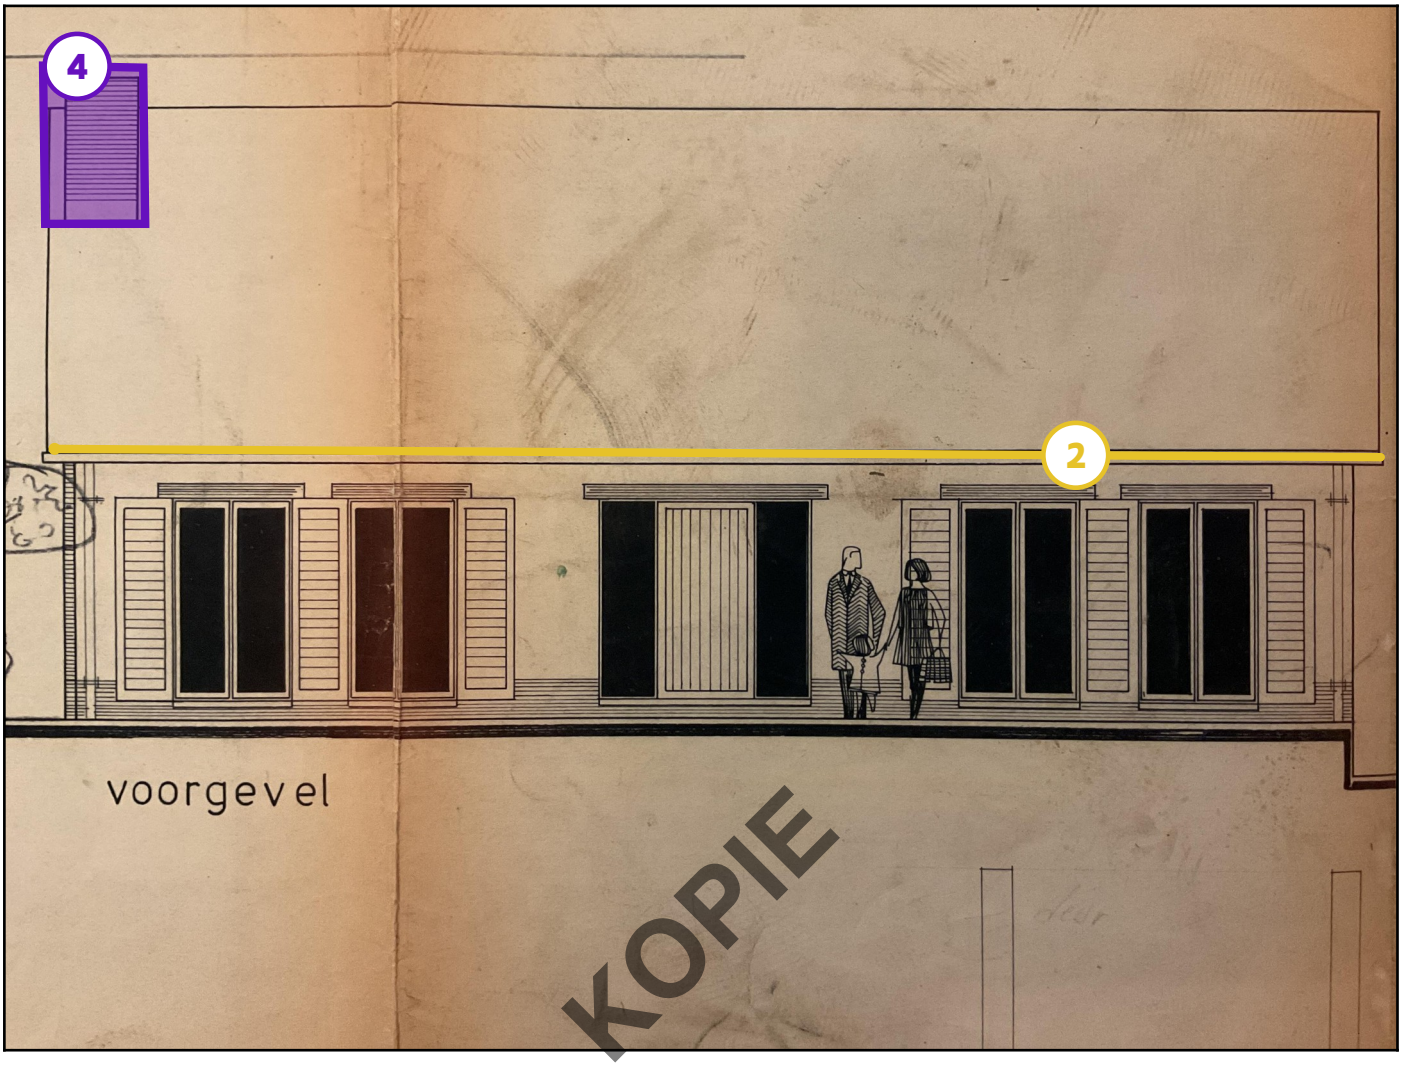
Plan 1.17: Plan van het dak

Beschrijving	Type	Actie
2. Roofing eerste laag aan het onderdak en de dakpannen	Asbestmateriaal	Zorgvuldig beheren
4. Schouw binnenzijde	Beperking	-

Eindbeoordeling materiaalrisico	Laag materiaalrisico en/of verlaagde kans op vezelvrijgave

Gebondenheid	Categorie 1: hechtgebonden in oorsprong
Asbestsoort (vezeltype)	Alleen chrysotiel aanwezig
Asbestconcentratie	Laag (< 50%)
Afschermingsgraad van het gehele materiaal	Alleen randen, niet afgeschermd, maar geen contact met binnenluchtstromen
Toestand van het materiaal	Matig beschadigd, matig verweerd

- Zorg voor een veilig beheer. Vermijd het beschadigen van het asbestmateriaal. Controleer de toestand jaarlijks op wijzigingen.
- Voer bijkomende staalname(s) uit.

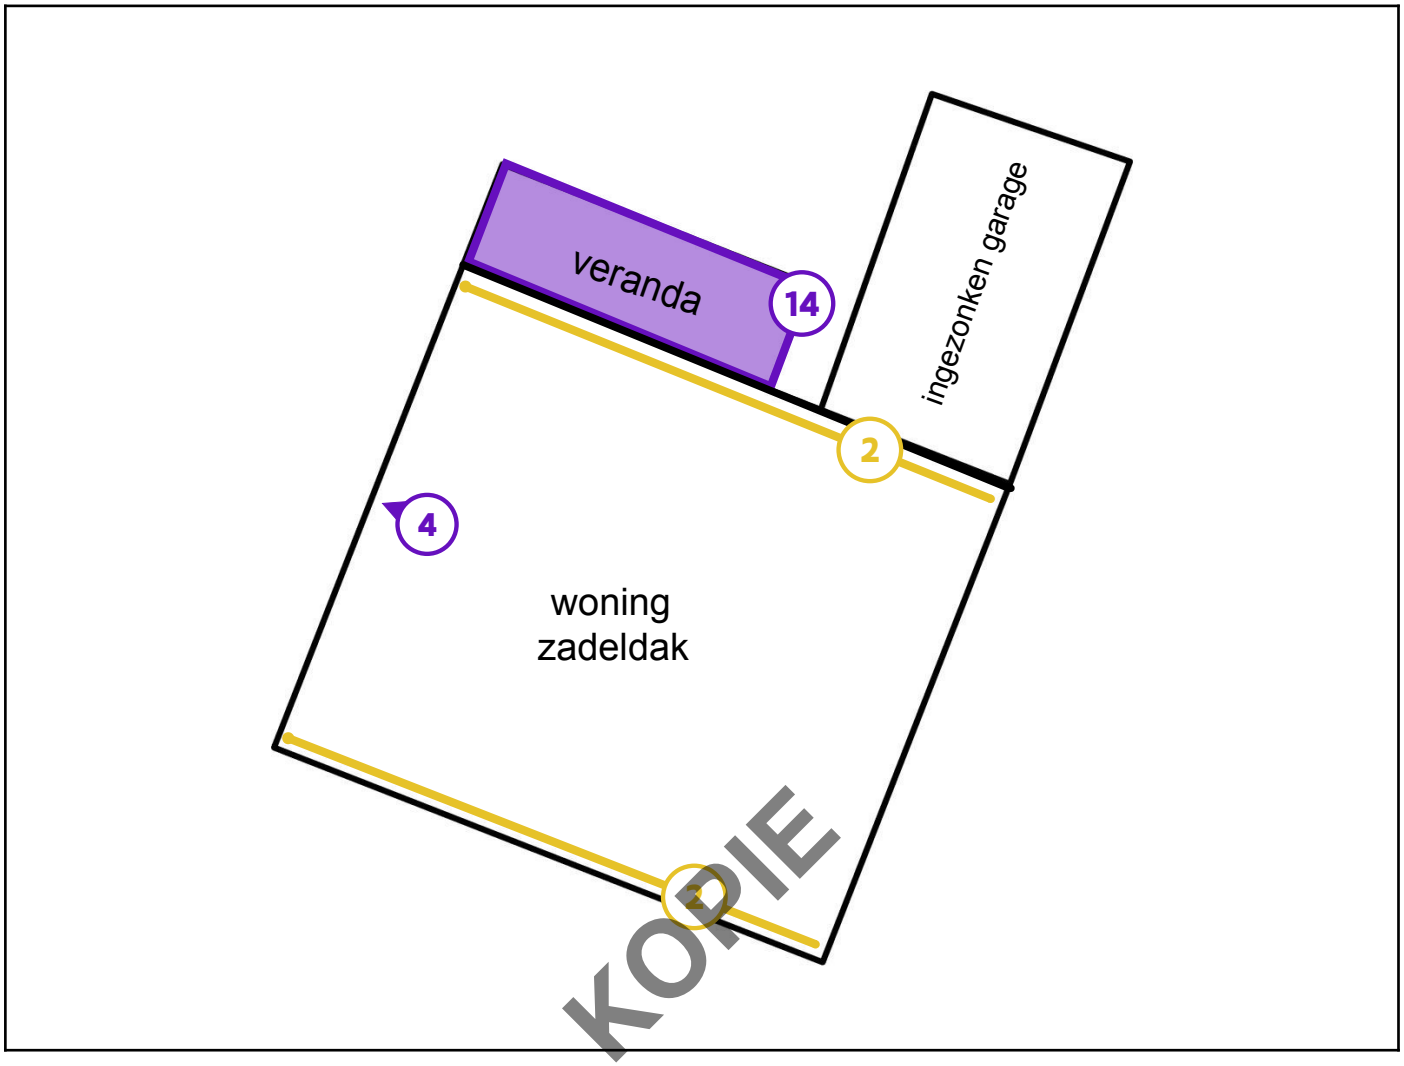
Plan 1.18: Plan van het dak

Beschrijving	Type	Actie
2. Roofing eerste laag aan het onderdak en de dakpannen	Asbestmateriaal	Zorgvuldig beheren
4. Schouw binnenzijde	Beperking	-
14. Dak van de veranda - glas	Overige ruimte of materiaal	-

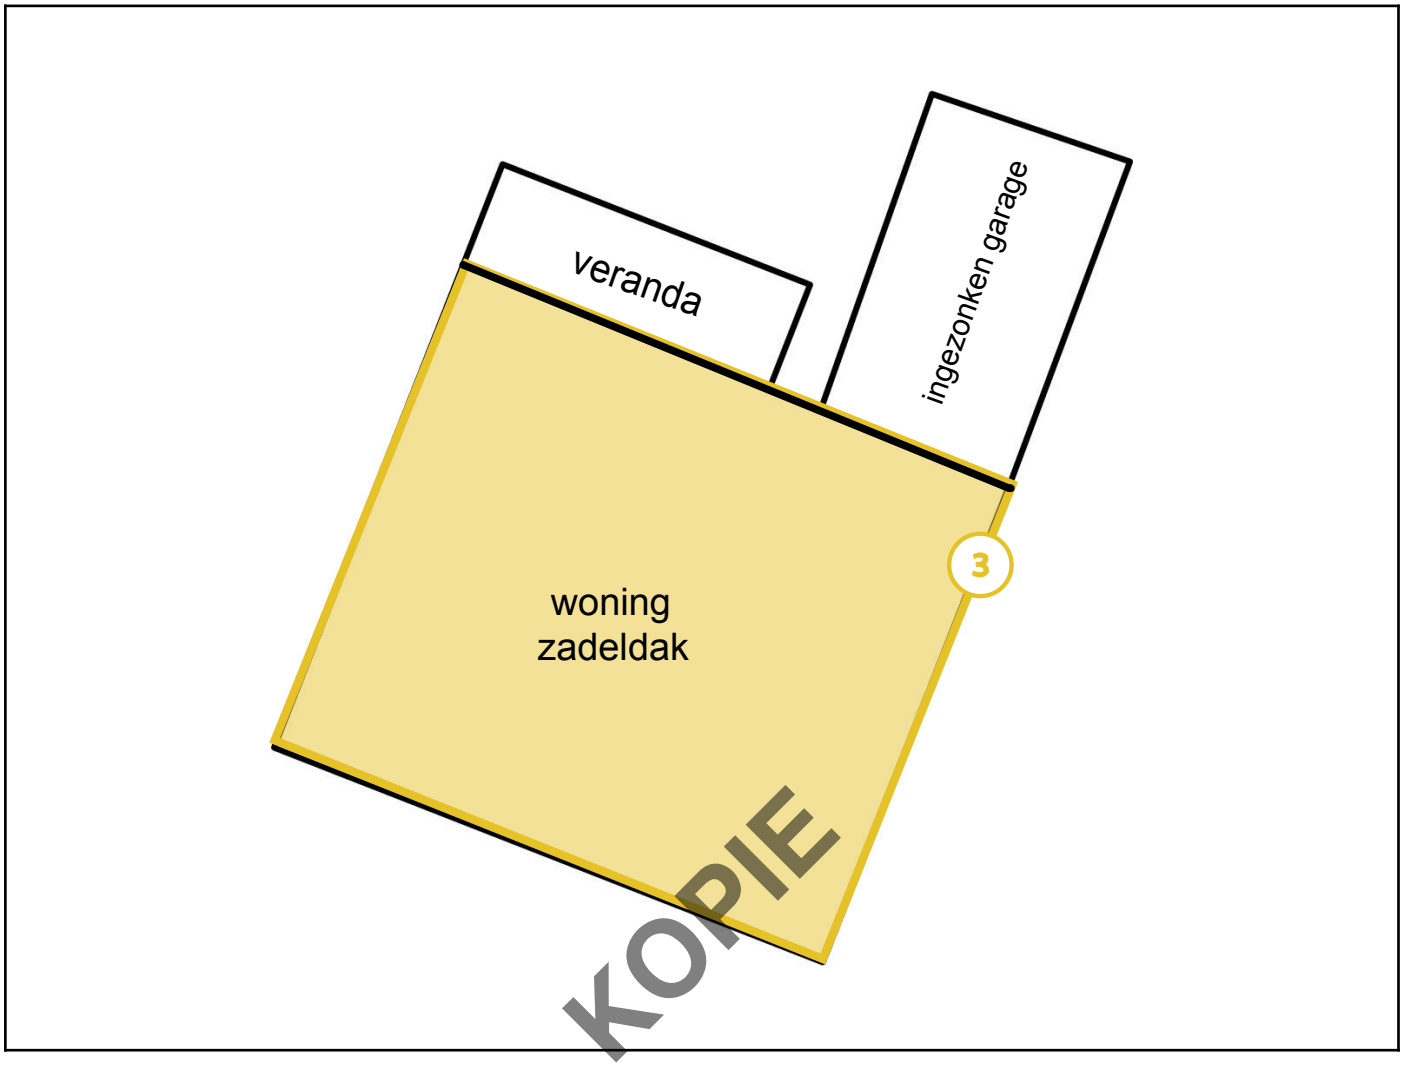
Plan 1.19: Plan van het dak kopie

Beschrijving	Type	Actie
3. Onderdak type Menuiserite	Asbestmateriaal	Zorgvuldig beheren

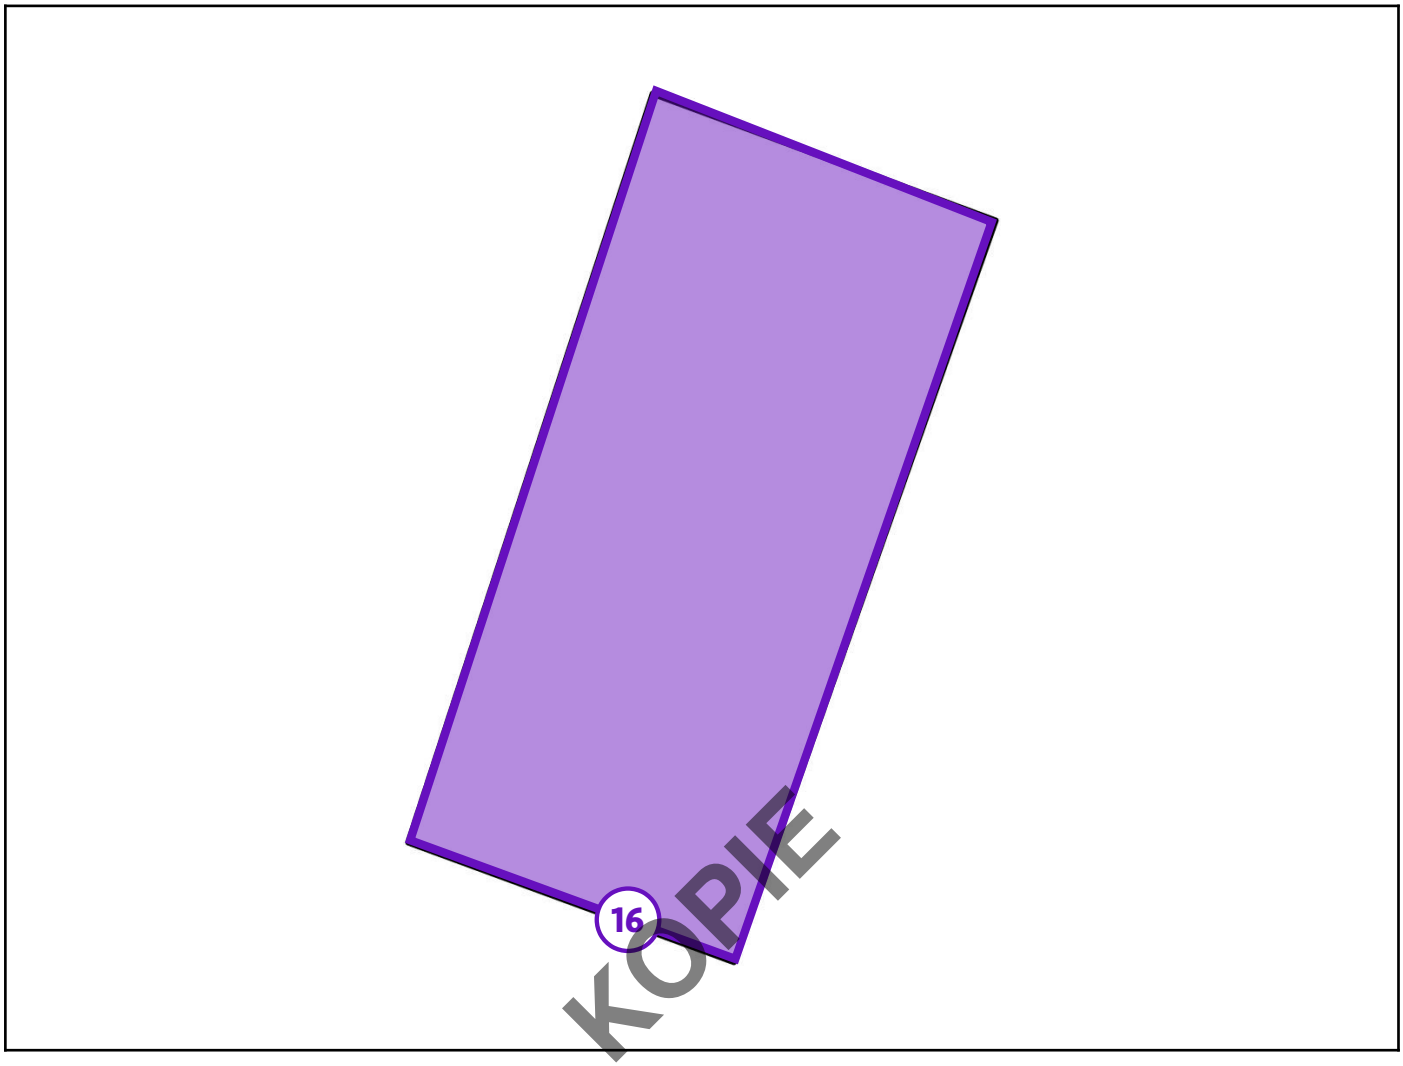
Plan 2.1: Plan van het dak

Beschrijving	Type	Actie
16. Dakbedekking bestaande uit stalen/metalen platen	Overige ruimte of materiaal	-

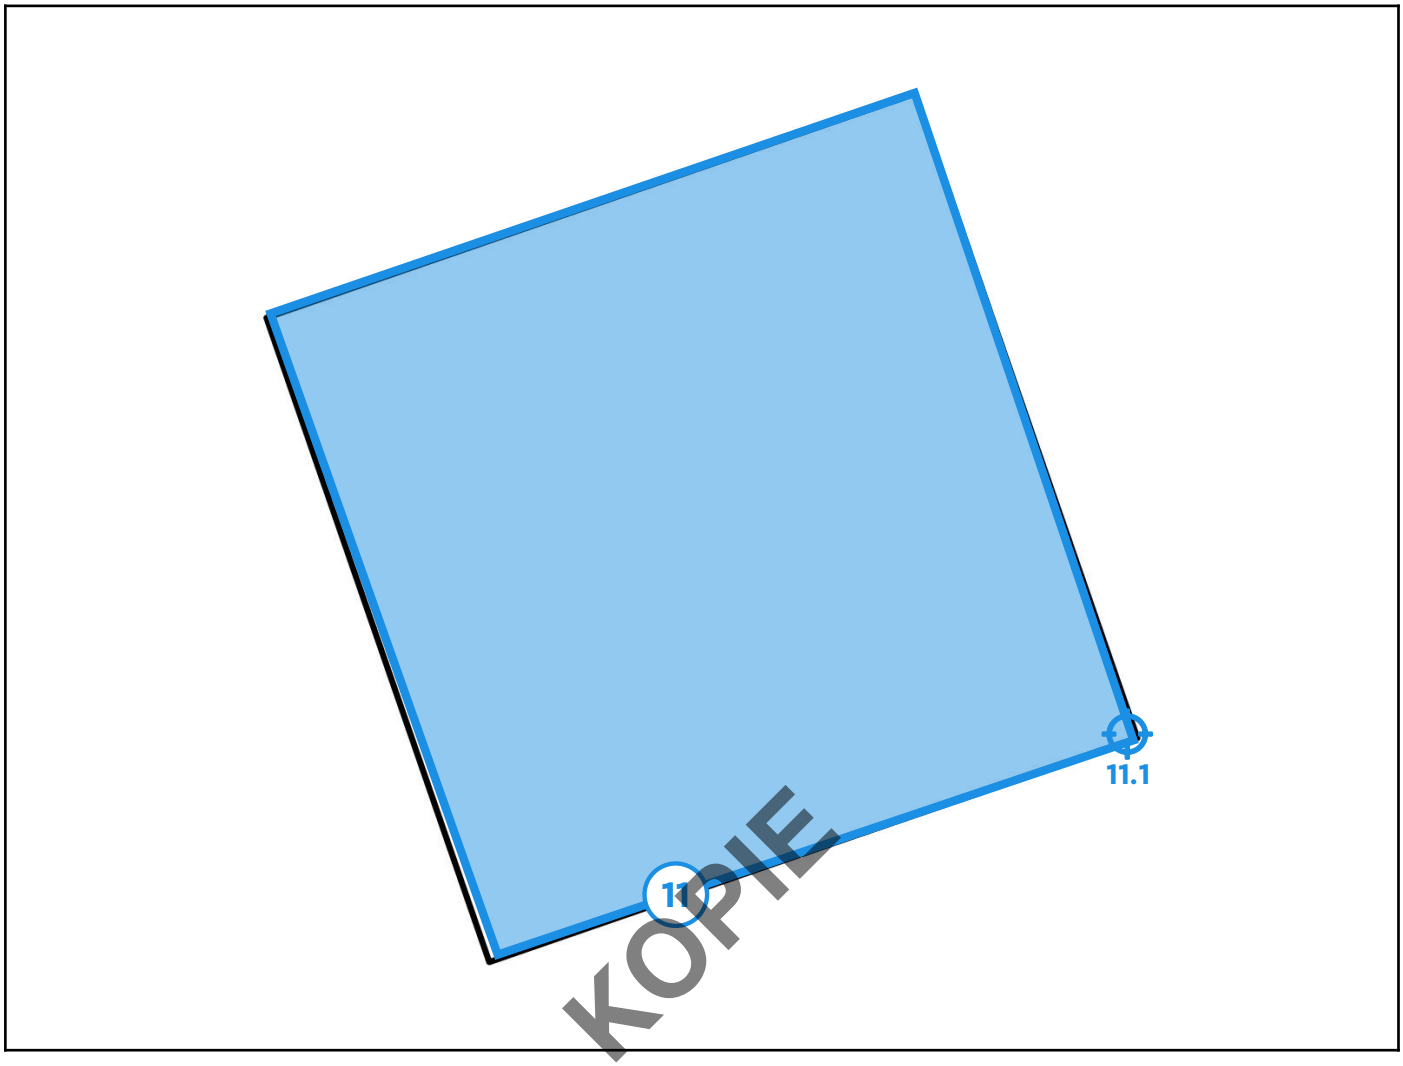
Plan 3.1: Plan van het dak

Beschrijving	Type	Actie
11. Shingles dak tuinberging	Geen asbest	-
11.1 Code: 6020558519	Puntmonster	-

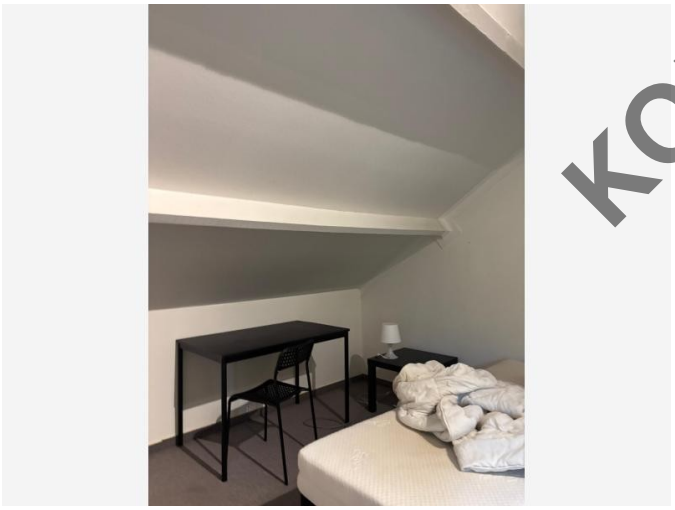
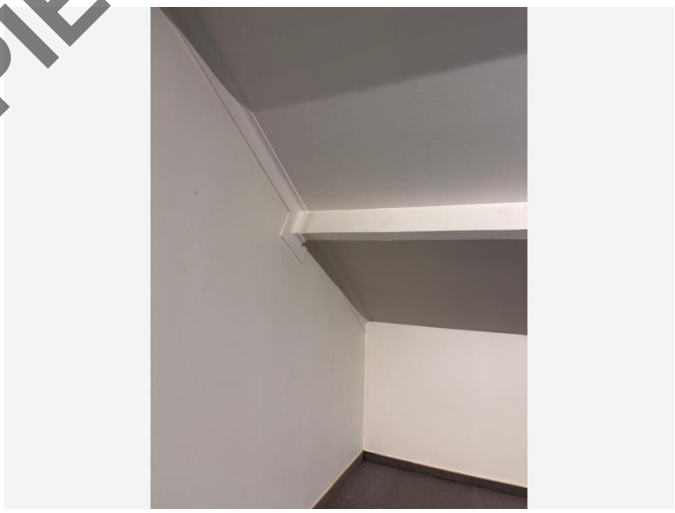
Beschrijving	Notitie	Terug te vinden op plannen
Fiche 17: Pleisterwerk aan de muren (niet waarneembaar)	Er is geen pleisterwerk waarneembaar op volgende locaties: in de cv ruimte	Plan 1.11: Plan van het gelijkvloers Plan 1.14: Plan van de eerste verdieping
Fiche 18: Pleisterwerk aan het plafond (niet waarneembaar)	Er is geen pleisterwerk waarneembaar	Plan 1.11: Plan van het gelijkvloers Plan 1.14: Plan van de eerste verdieping

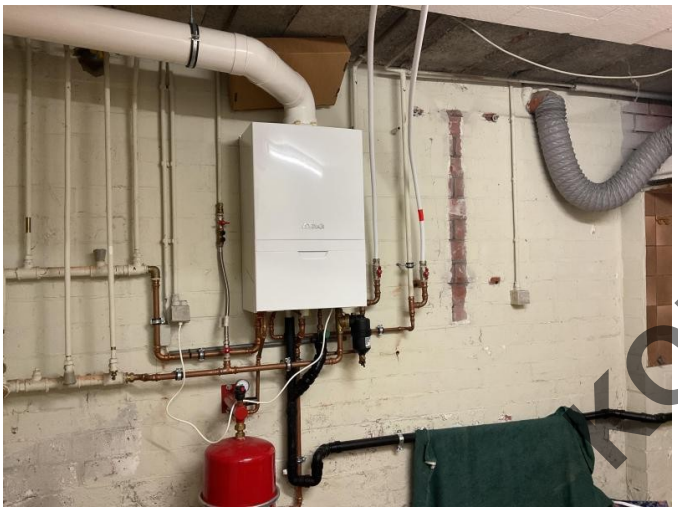
Beschrijving	Notitie	Terug te vinden op plannen
Fiche 19: Liftinfrastructuur (niet aanwezig)	Er is geen liftinfrastructuur aanwezig op de inspectielocatie.	-
Fiche 20: Leidingisolatie (niet aanwezig)	Er is geen asbestverdachte leidingisolatie aanwezig.	-
