Asbestinventarisattest

Schrijnbroekstraat 75, 3500 Hasselt

Attestnummer : **20250411-000314.000**
Uitgegeven op : **11.04.2025**
Geldig tot : **11.04.2035**

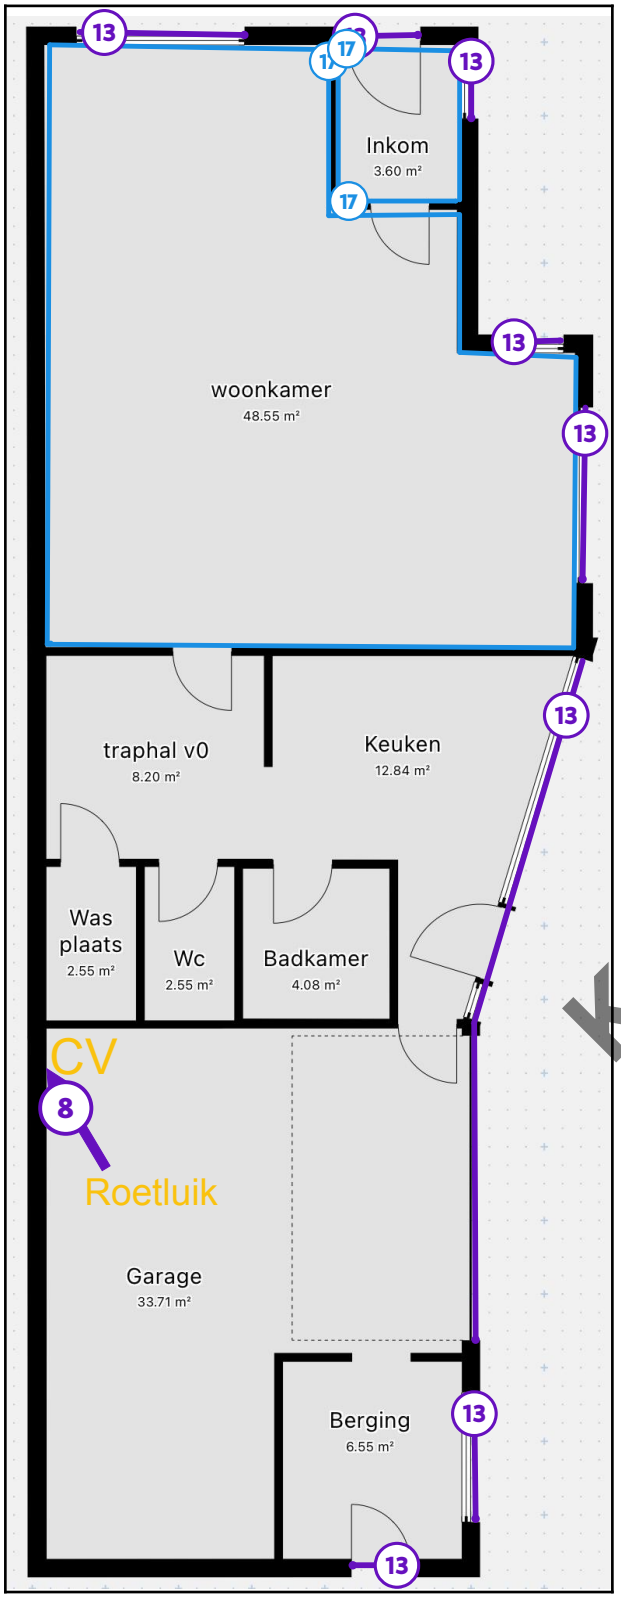
Plan 1.1: Verdiep 0

6. CV-ketel (2005)	Advies	-
8. Betonnen roetluik	Advies	-
13. Mastiek ramen en deuren	Advies	-
17. Sierlijsten (Inkom, woonkamer)	Geen asbest	-

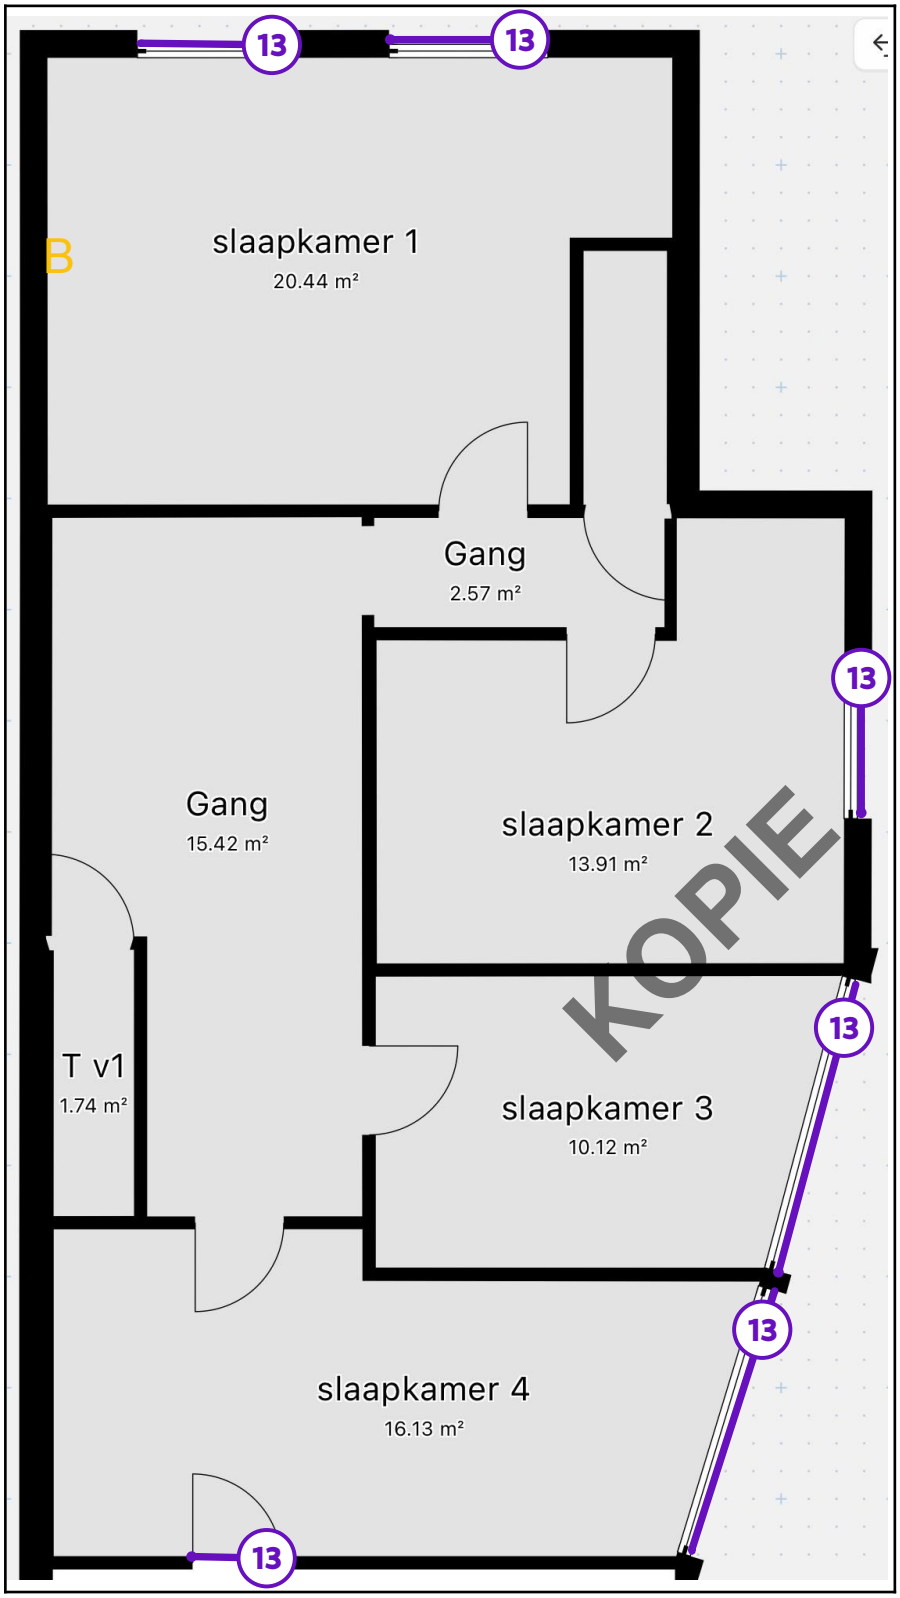
Plan 1.2: Verdiep 1

1. Bakelieten schakelaar (slaapkamer 1)	Asbestmateriaal	Zorgvuldig beheren
13. Mastiek ramen en deuren	Advies	-

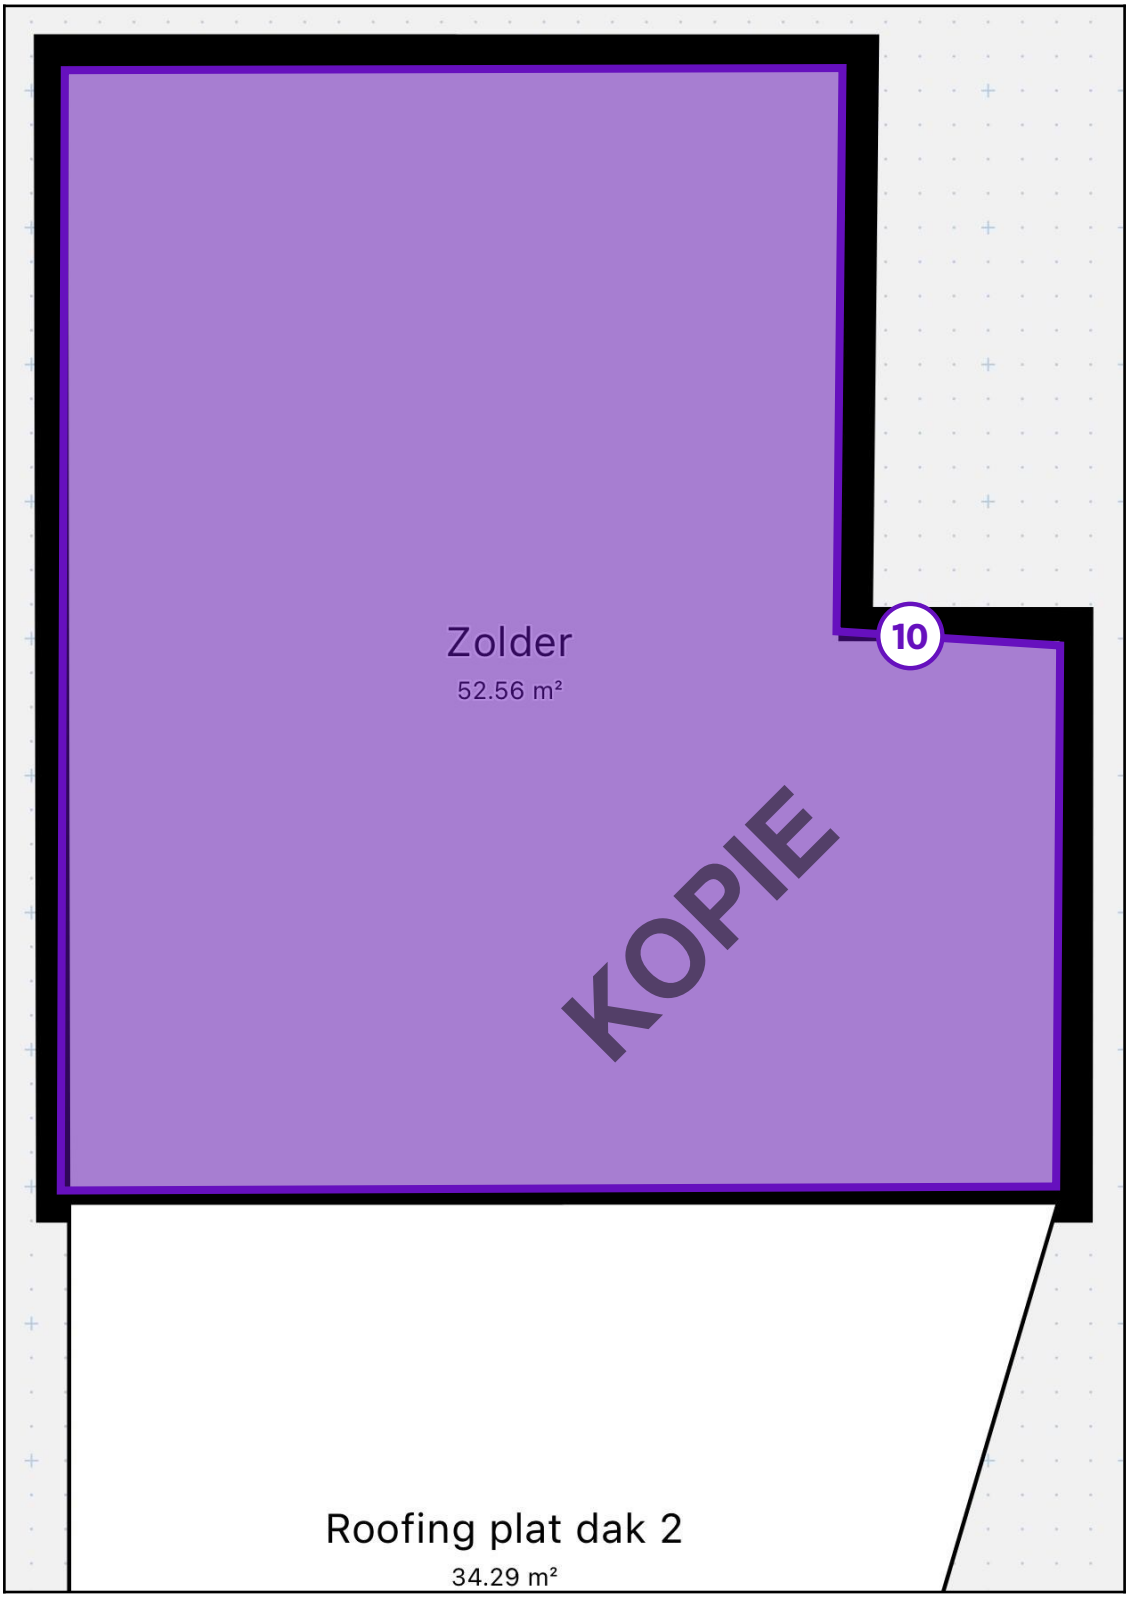
Plan 1.3: Verdiep 0

10. Zolder (niets verdacht)	Advies	-

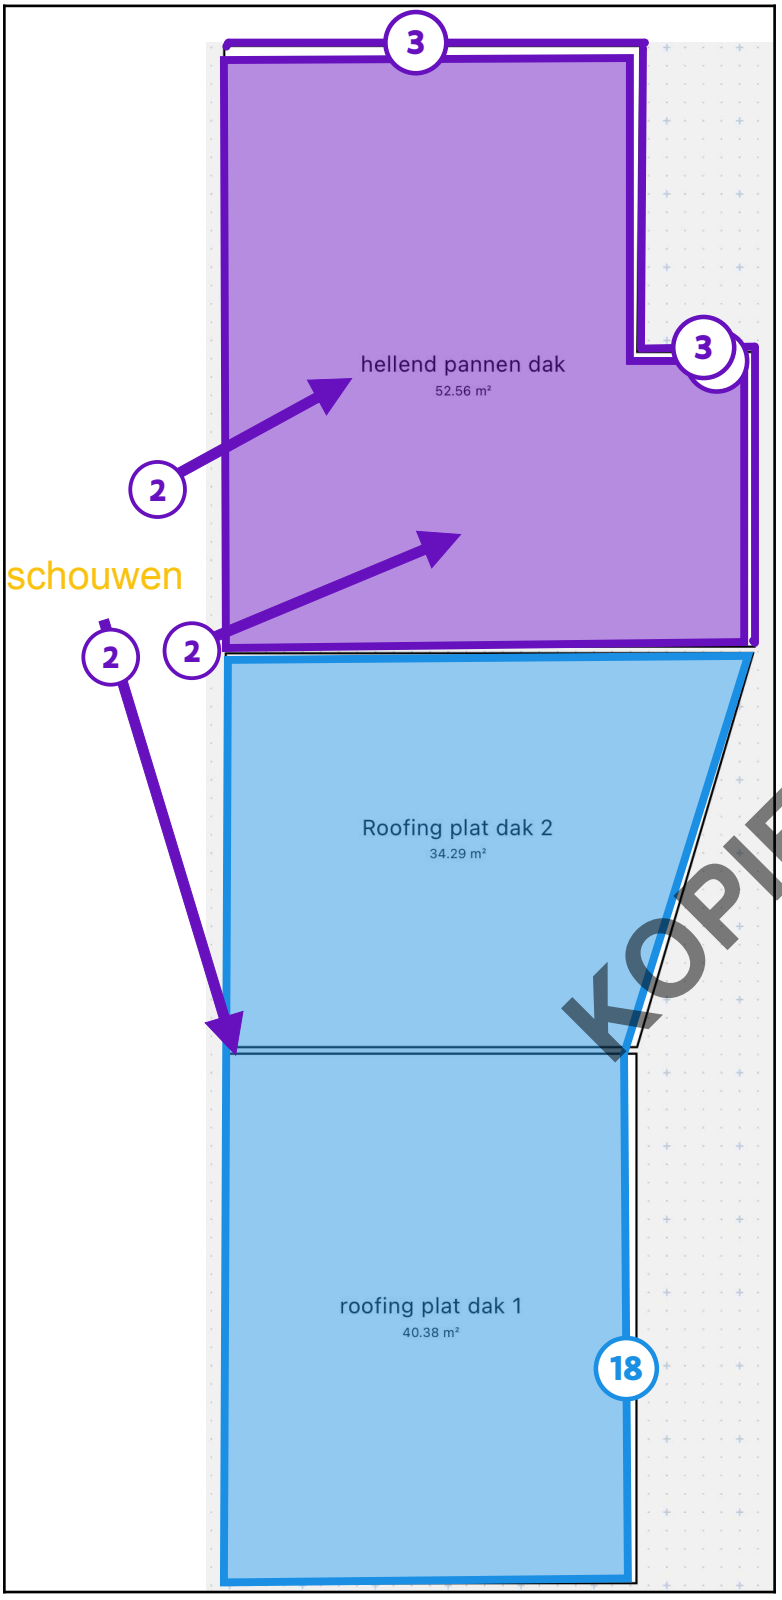
Plan 1.4: Verdiep 1

2. Schouwen (>3,5m hoog)	Beperking	-
3. Dakgoot niet zichtbaar (>3,5m)	Beperking	-
9. Geen onderdak aanwezig	Advies	-
18. Roofing platte daken (zelfde toplaag)	Geen asbest	-

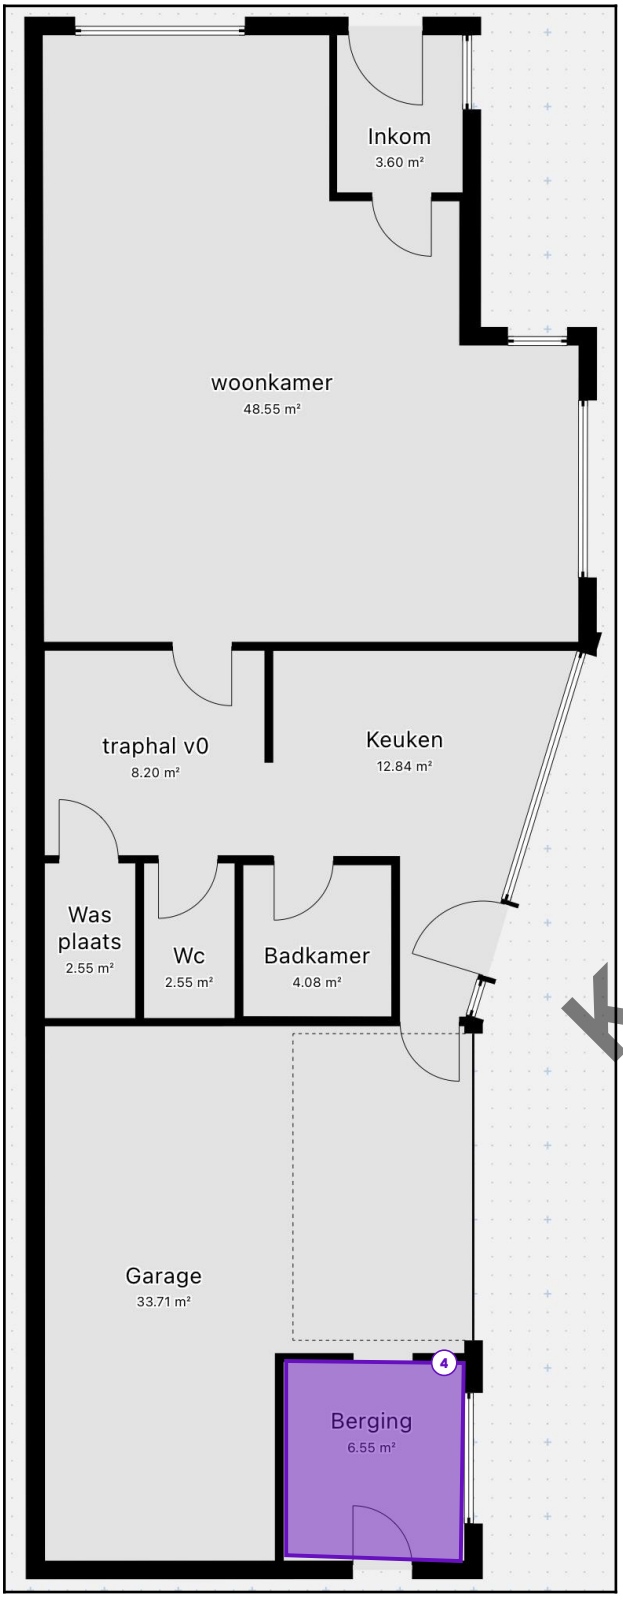
Plan 1.5: Verdiep 0 aanduiding vloeren

4. Vinyl vloerzeilen (niet verdacht)	Advies	-

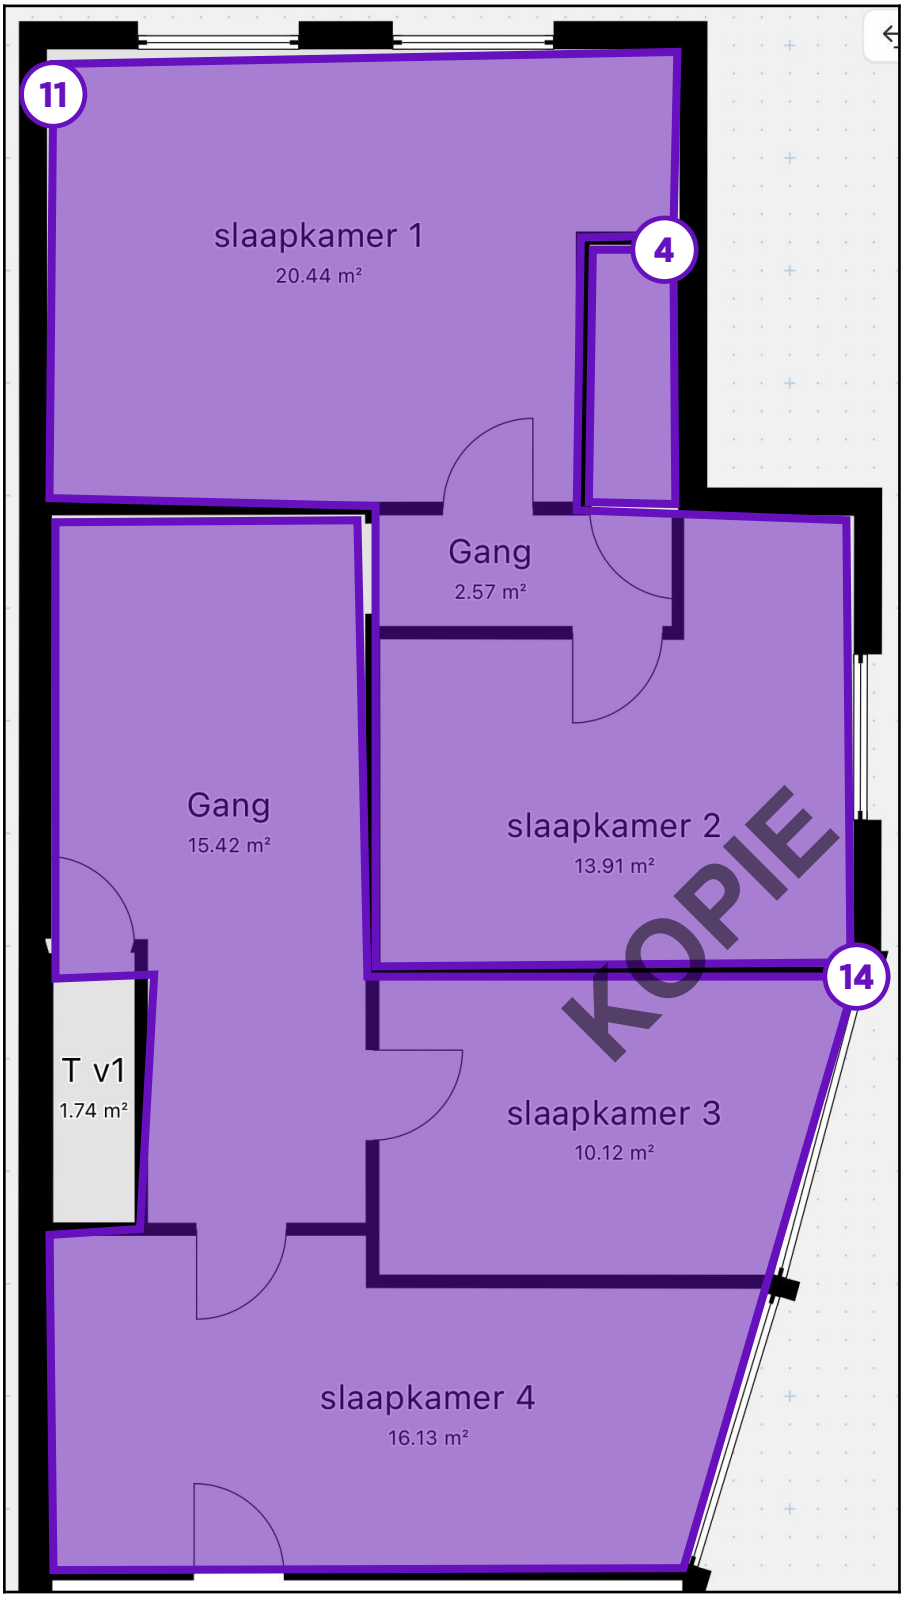
Plan 1.6: Verdiep 1 aanduiding vloeren

4. Vinyl vloerzeilen (niet verdacht)	Advies	-
11. Laminaat vloeren	Advies	-
14. Parket vloer	Advies	-

Op de moment van de rondgang bedekken laminaat vloeren mogelijks oude vloerbedekkingen of andere asbest-verdachte materialen. Er was op moment van rondgang geen gebrek aan de vloer of een deel dat ophefbaar was. Deze vloer verwijderen zou destructief onderzoek zijn. Bij renovatie of aanpassing van het attest dient de ondervloer gecontroleerd te worden.

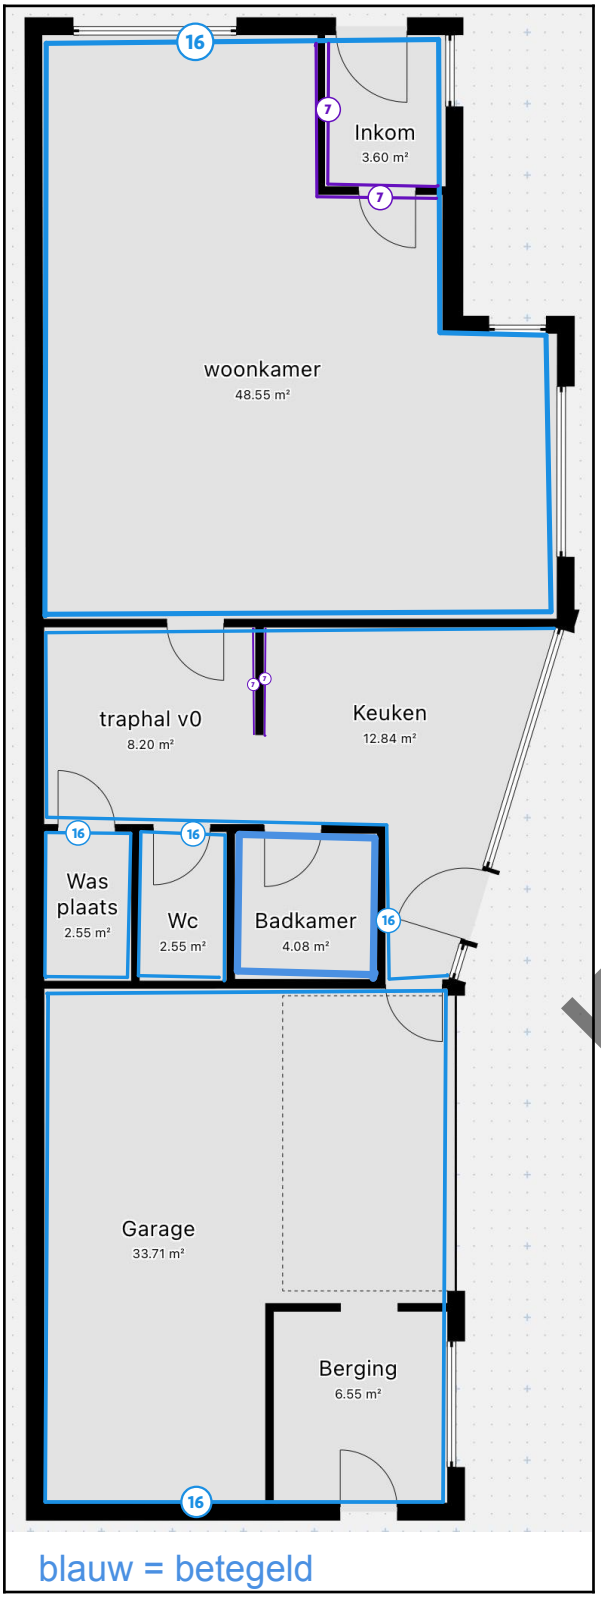
Plan 1.7: Verdiep 0 aanduiding muren

7. Gyproc wanden	Advies	-
16. Pleisterwerk muren	Geen asbest	-

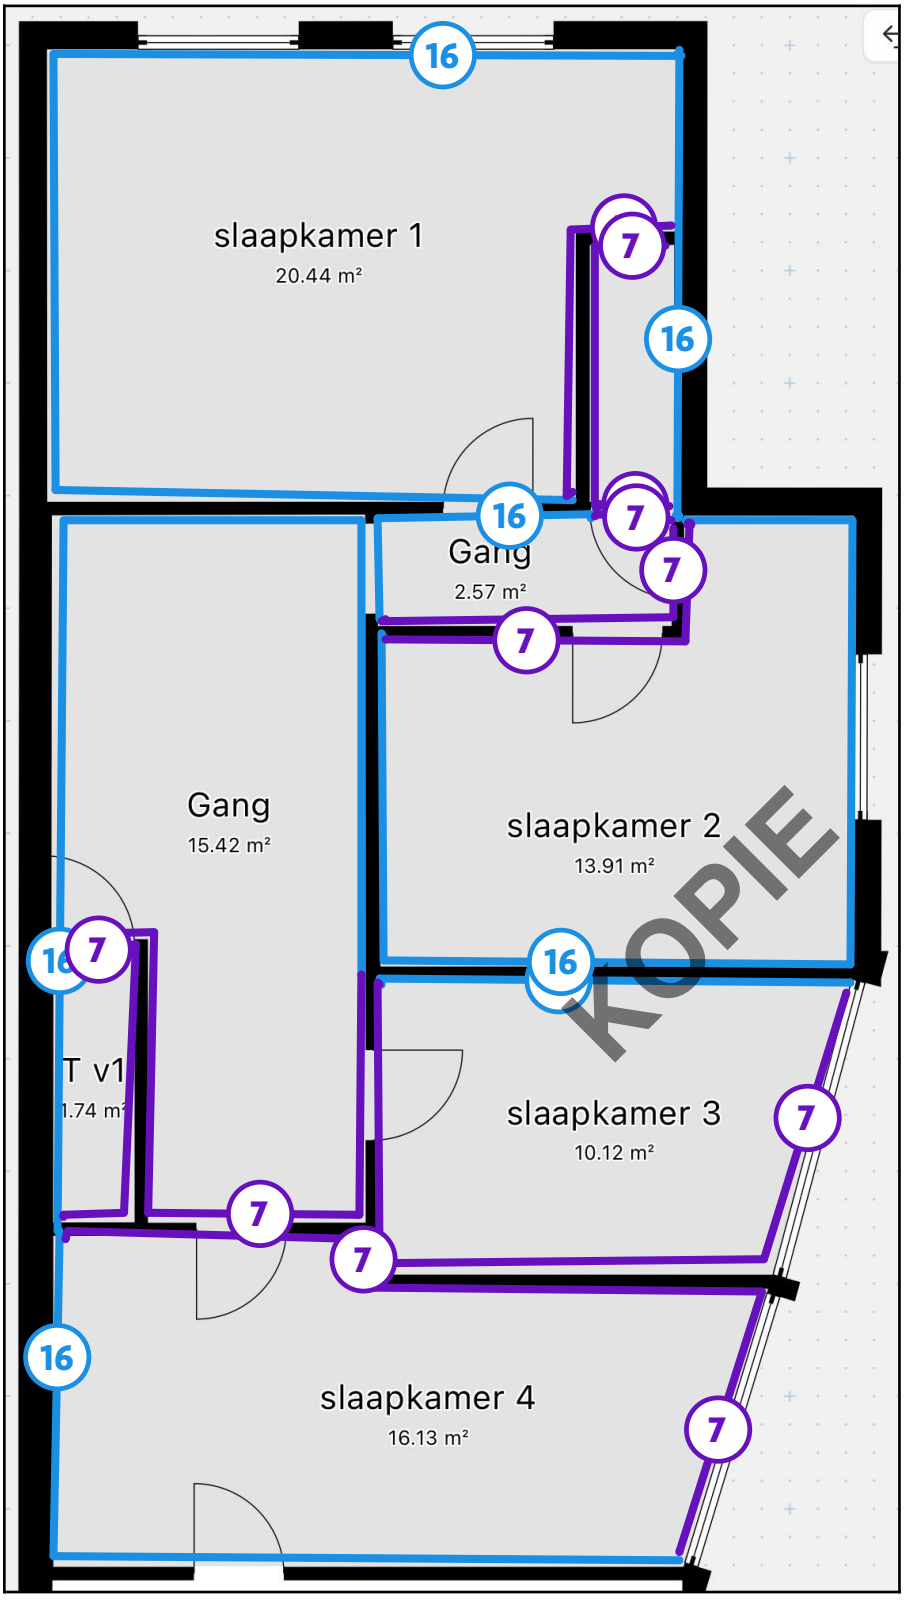
Plan 1.8: Verdiep 1 aanduiding muren

7. Gyproc wanden	Advies	-
16. Pleisterwerk muren	Geen asbest	-

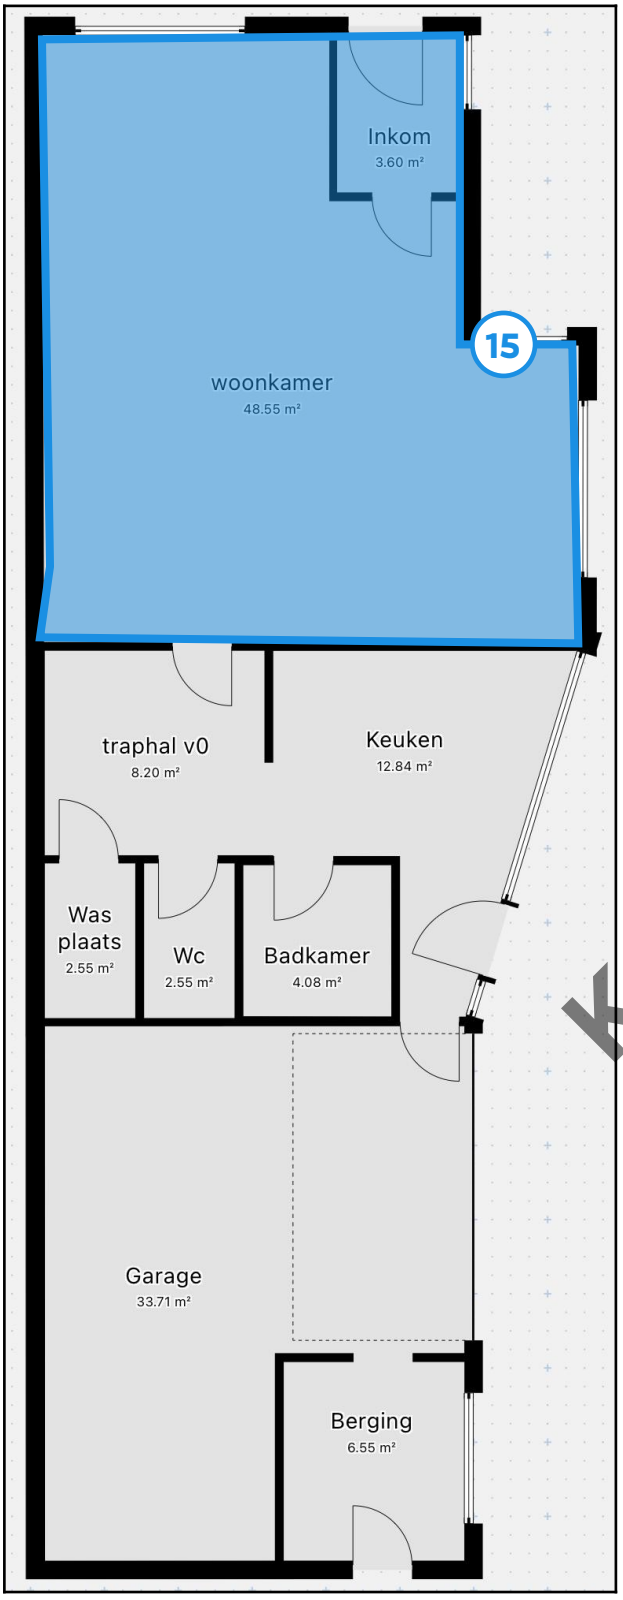
Plan 1.9: Verdiep 0 aanduiding plafonds

15. Pleisterwerk plafonds	Geen asbest	-

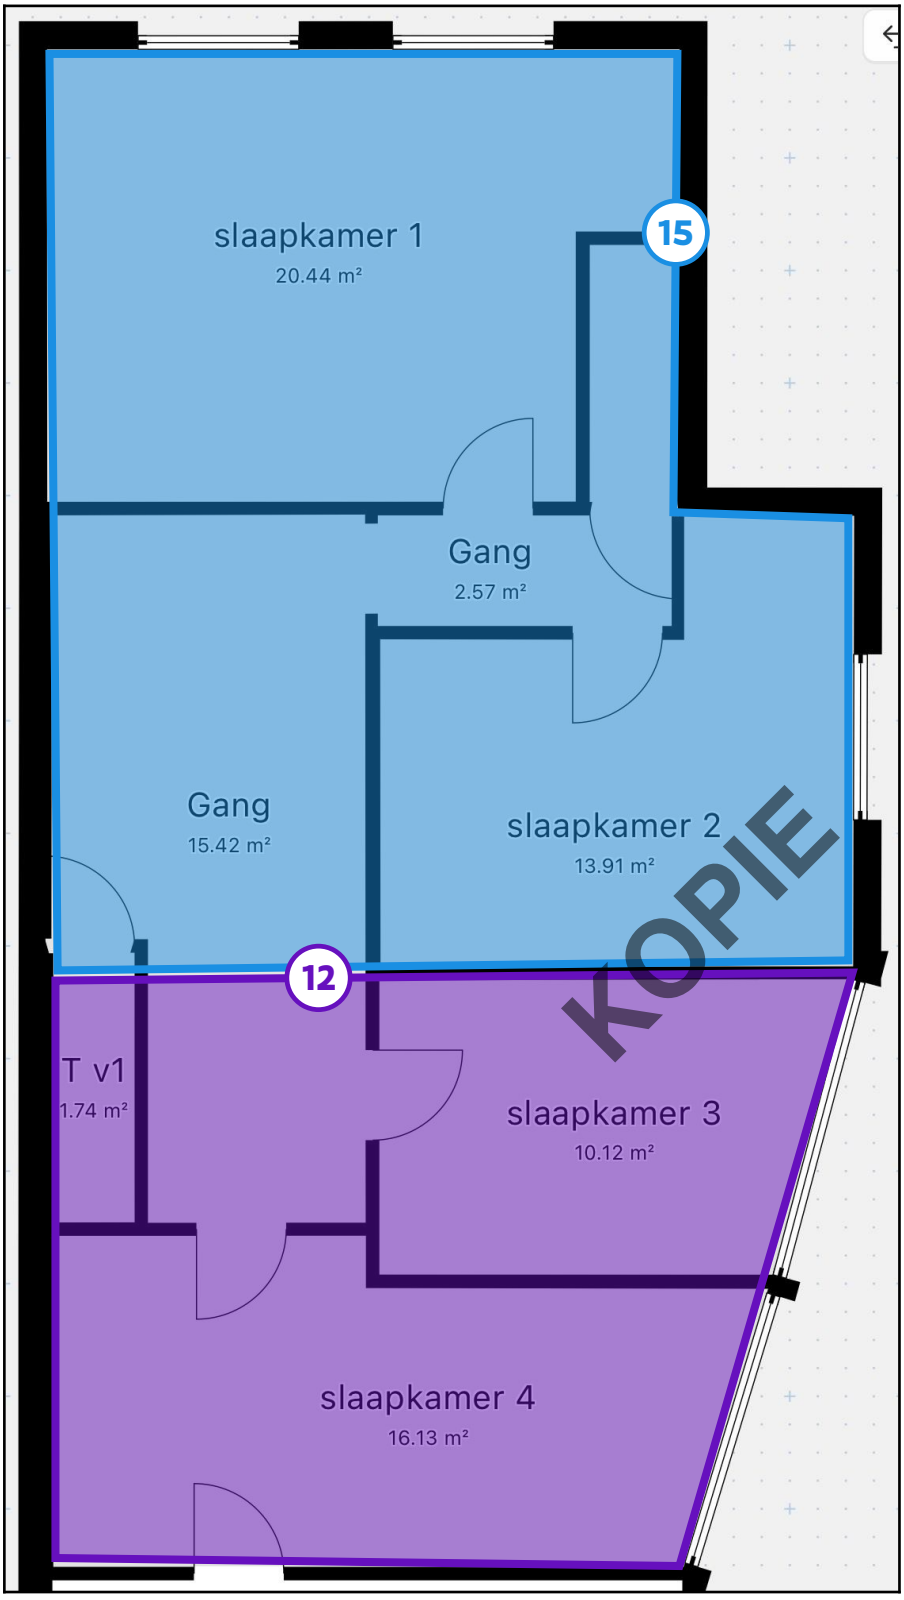
Plan 1.10: Verdiep 1 aanduiding plafonds

12. Gyproc plafonds	Advies	-
15. Pleisterwerk plafonds	Geen asbest	-

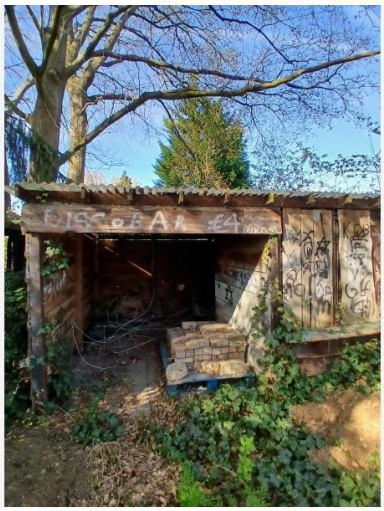
Fiche 5: Tuinberging werd gecontroleerd (niets verdacht)

De tuinbrrging werd gecontroleerd, er werden geen asbest-verdachte materialen gezien. De tuinberging bestaat uit een houten constructie met pvc golfplaten dak
