Asbestinventarisattest

Lutlommel 215, 3920 Lommel

Attestnummer : **20261019-000565.001**
Uitgegeven op : **19.10.2026**
Geldig tot : **19.10.2031**

Niet-asbestveilig

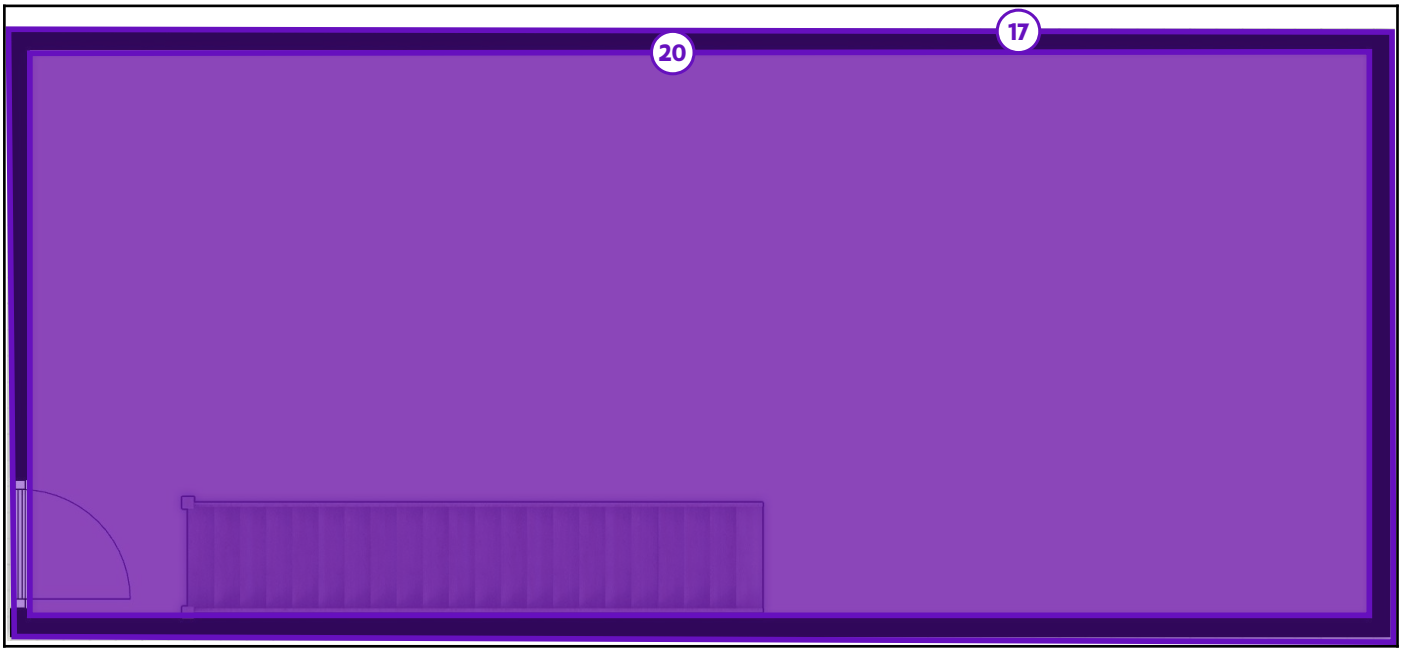
Plan 1.2: Plan van de kelder

Beschrijving	Type	Actie
17. Leiding-, verluchting-, wacht- en/of afvoerbuizen	Advies	-
20. Onderliggende vloeren, tegels - lijm (vloeren, wanden en plinten)	Advies	-

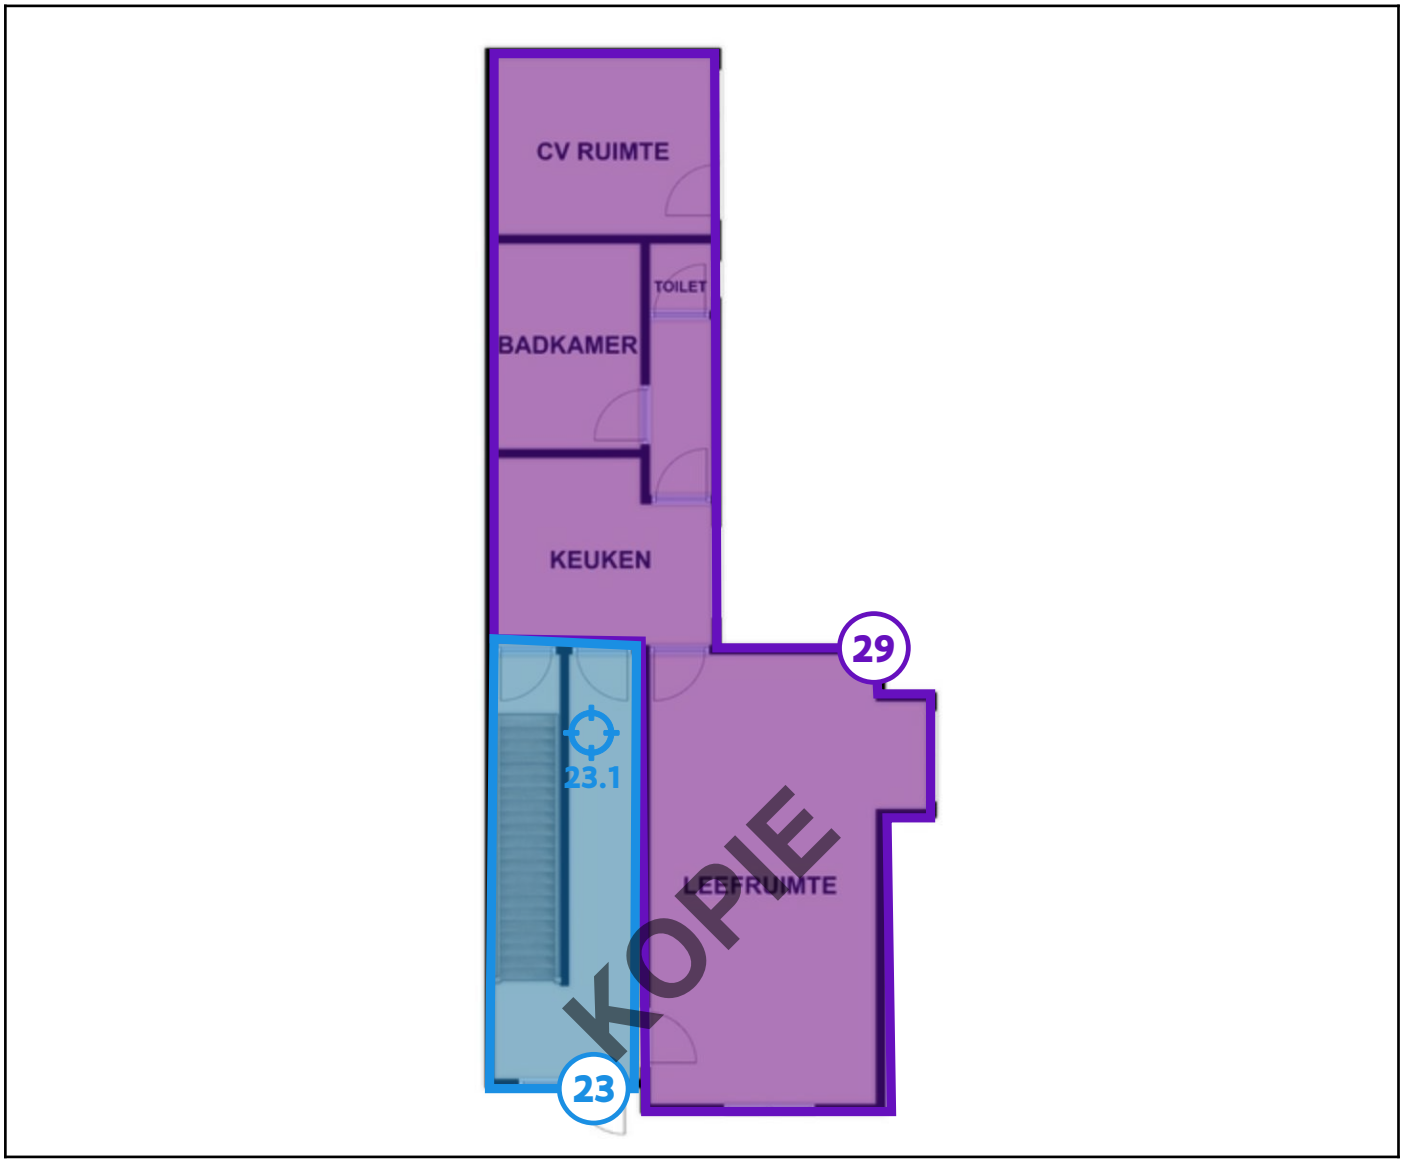
Plan 1.4: Plan van het gelijkvloers

Beschrijving	Type	Actie
23. Pleisterwerk plafonds	Geen asbest	-
23.1 Code: 6020600046	Mengmonster	-
29. Pleisterwerk aan het plafond (niet waarneembaar)	Overige ruimte of materiaal	-

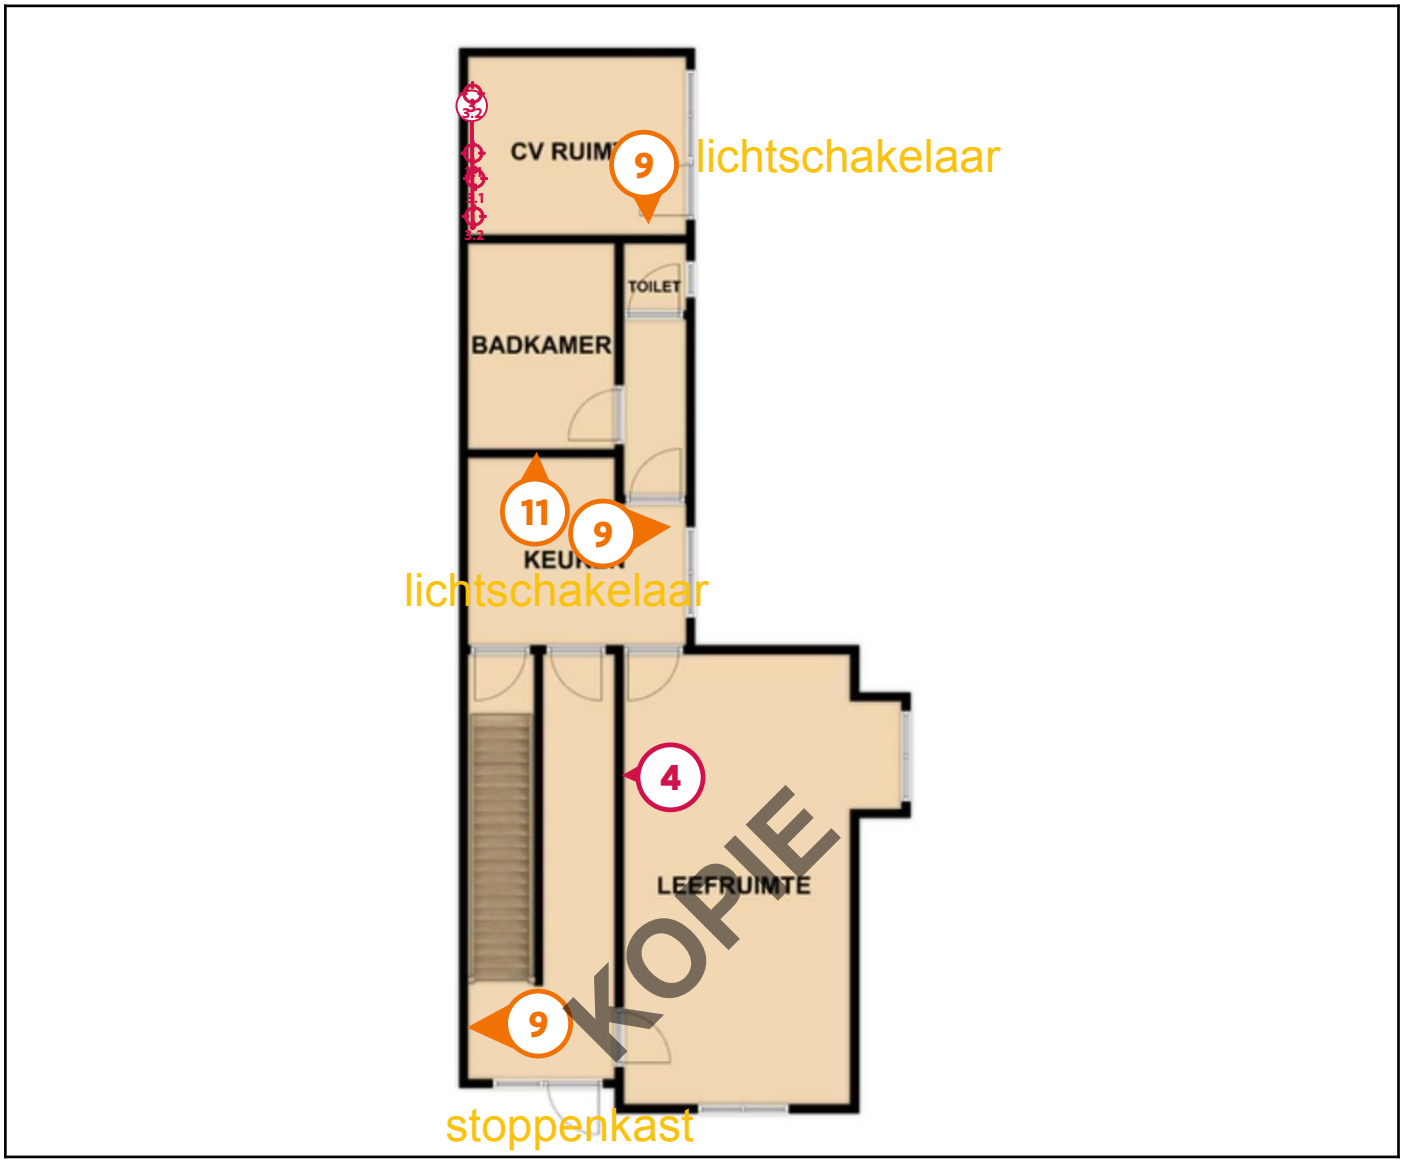
Plan 1.5: Plan van het gelijkvloers

Beschrijving	Type	Actie
3. Leidingisolatie (gips) de rechte stukken en de bochten	Asbestmateriaal	Dringend verwijderen
3.1 Code: 6080025474	Mengmonster	-
3.2 Code: 6080025475	Mengmonster	-
4. Kachelkoord	Asbestmateriaal	Dringend verwijderen

9. Bakelieten draaiknop/ lichtschakelaar/stopcontact/ stoopenkast	Asbestmateriaal	Verwijderen
11. Anti-dreun onder de spoelbak keuken	Asbestmateriaal	Verwijderen

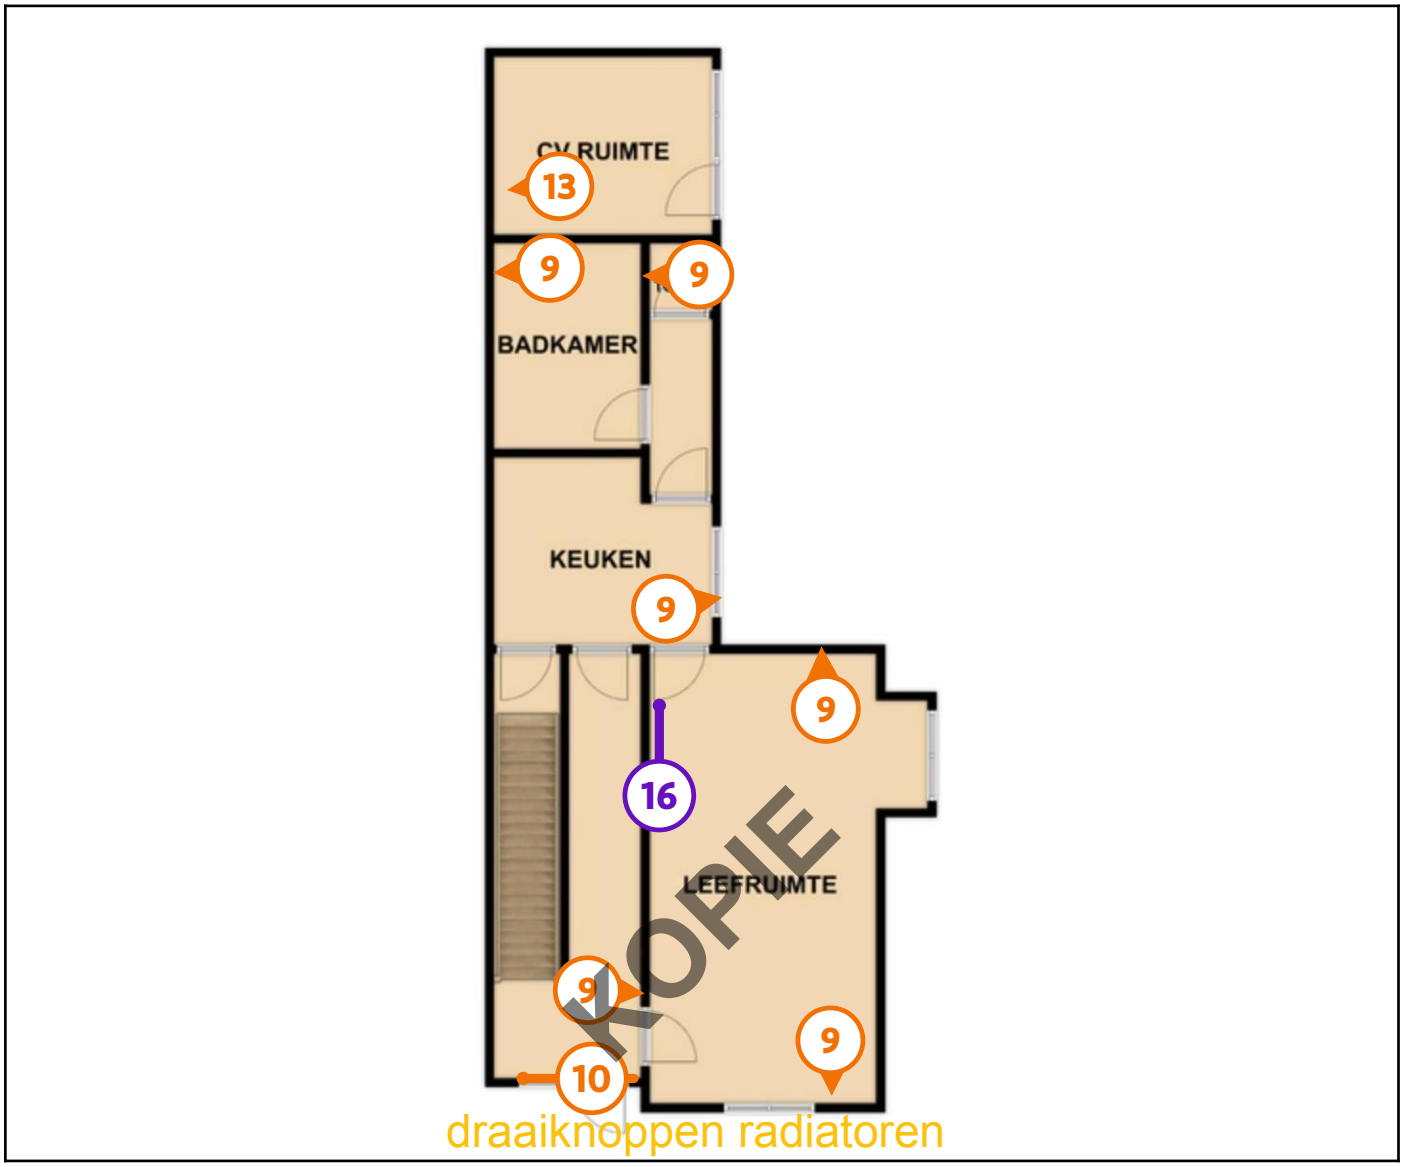
Plan 1.6: Plan van het gelijkvloers

Beschrijving	Type	Actie
9. Bakelieten draaiknop/ lichtschakelaar/stopcontact/ stoopenkast	Asbestmateriaal	Verwijderen
10. Kit aan de raam en deur , schrijnwerk - glas	Asbestmateriaal	Verwijderen
13. Pakking CV-ketel	Asbestmateriaal	Verwijderen
16. Tegellijm / mortel sierstenen kachel	Advies	-

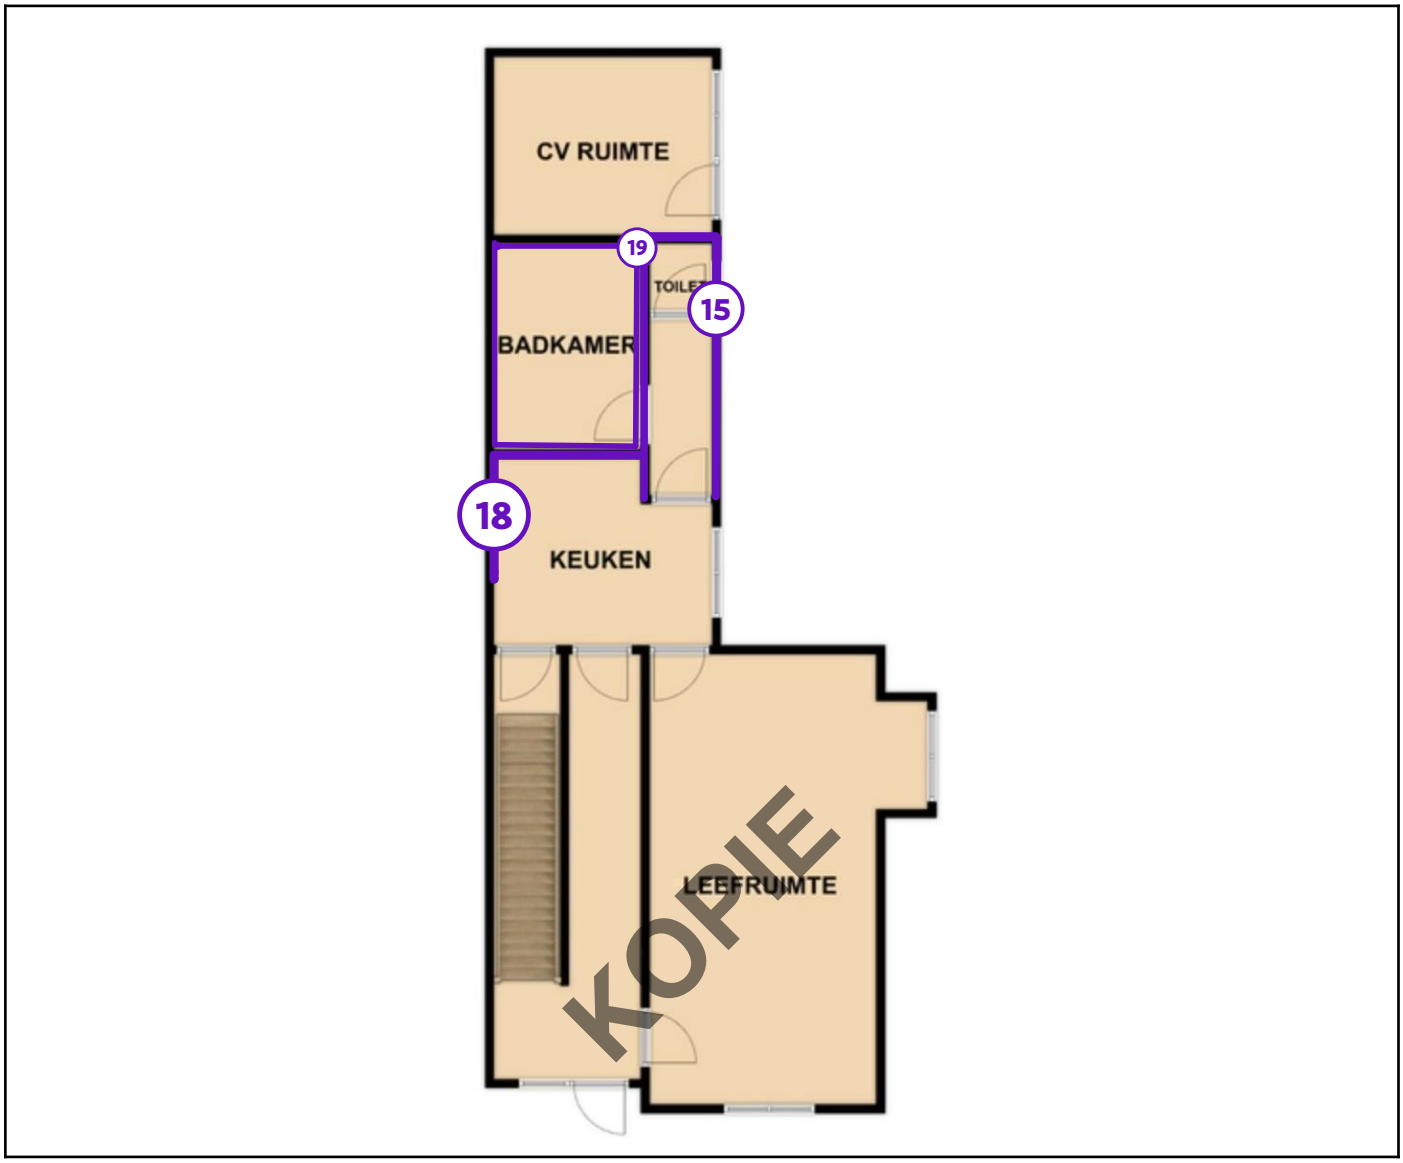
Plan 1.8: Plan van het gelijkvloers

Beschrijving	Type	Actie
15. Tegellijm wandtegels inkomhal achter en toilet	Advies	-
18. Tegellijm wandtegels keuken	Advies	-
19. Tegellijm wandtegels badkamer	Advies	-

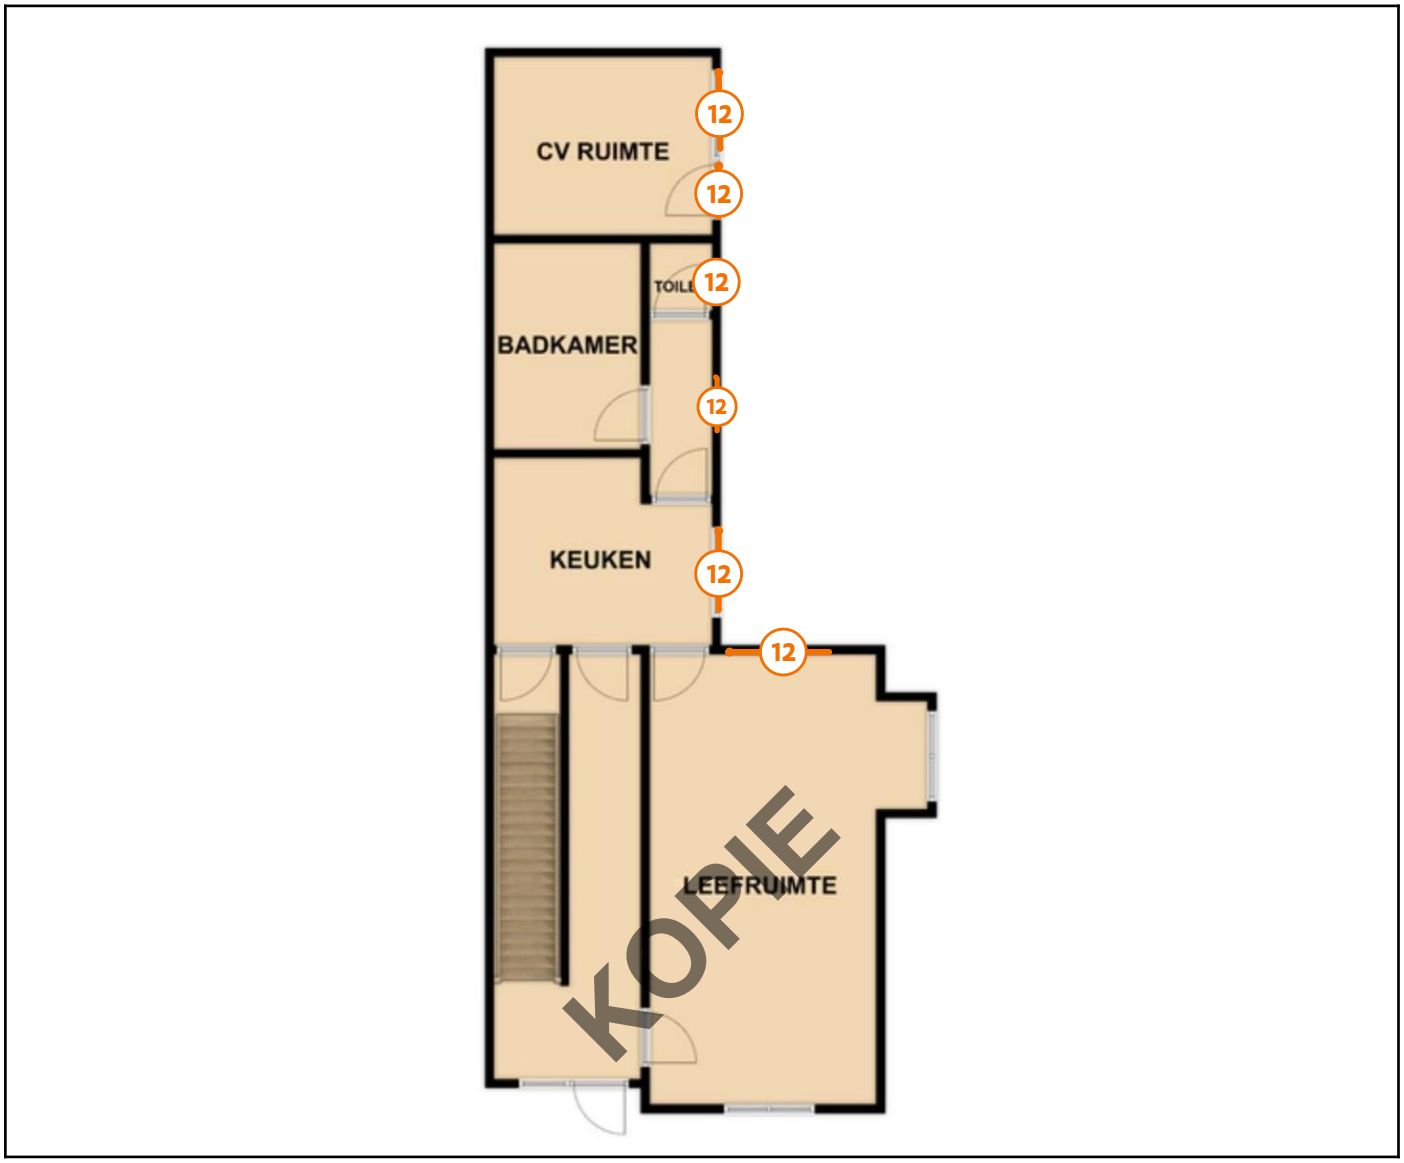
Plan 1.9: Plan van het gelijkvloers

Beschrijving	Type	Actie
12. Stopverf ramen en deuren schrijwerk glas buiten	Asbestmateriaal	Verwijderen

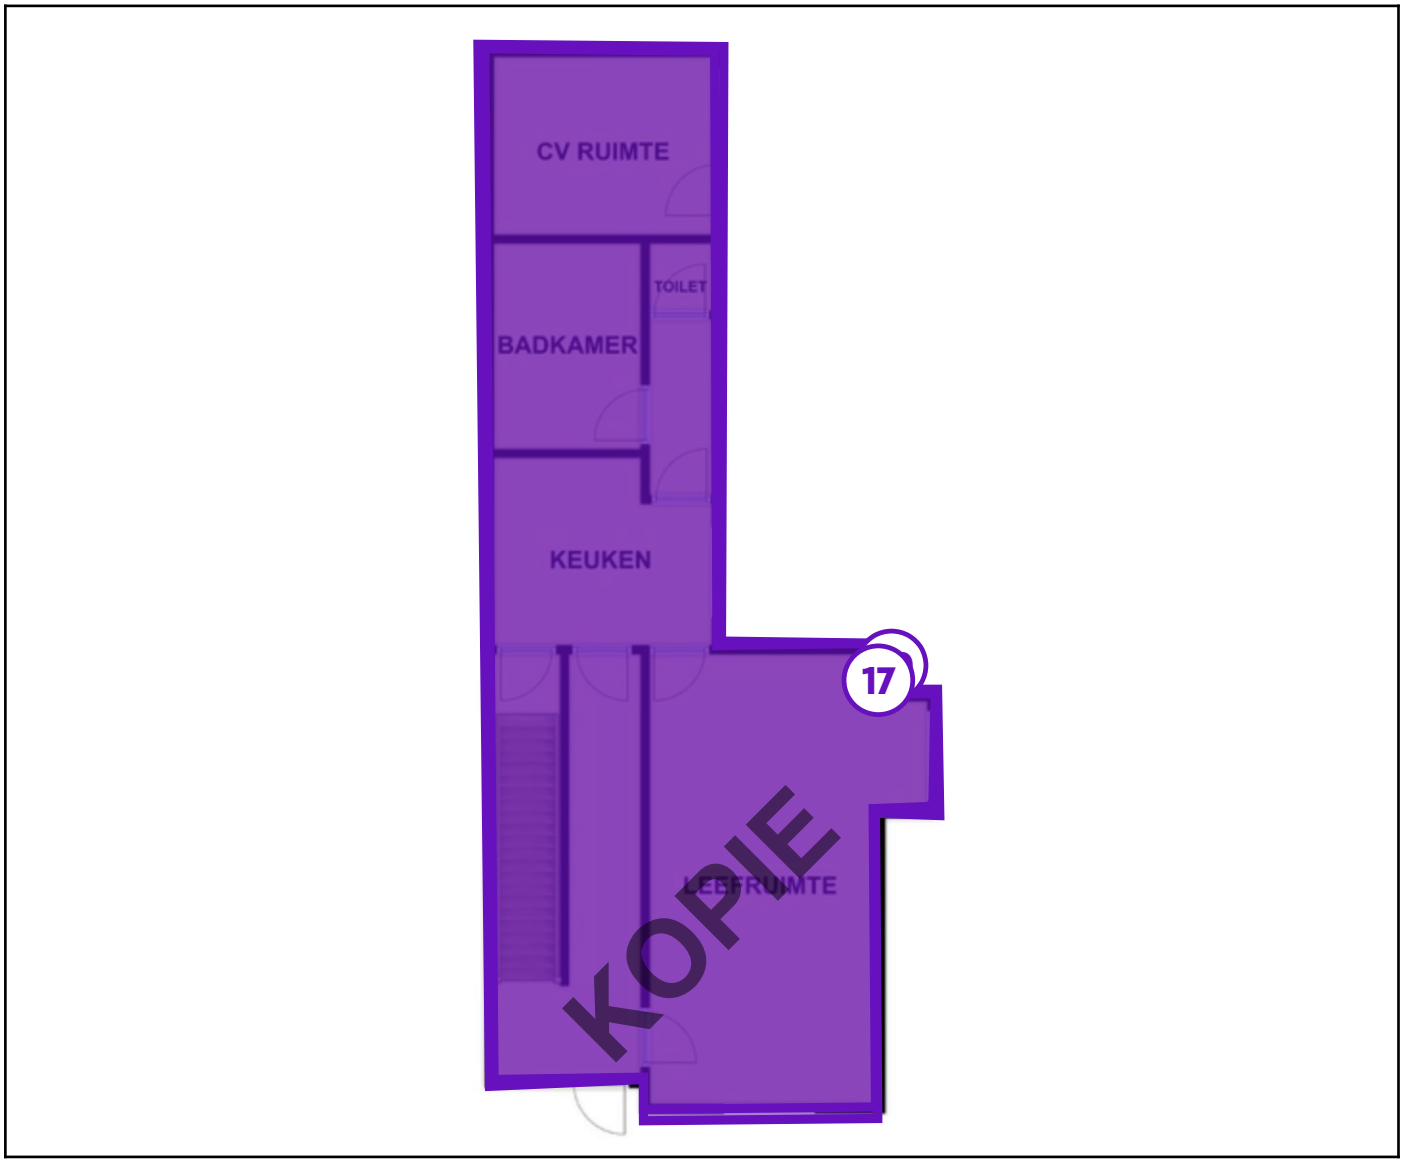
Plan 1.10: Plan van het gelijkvloers

Beschrijving	Type	Actie
17. Leiding-, verluchting-, wacht- en/of afvoerbuizen	Advies	-
20. Onderliggende vloeren, tegels - lijm (vloeren, wanden en plinten)	Advies	-

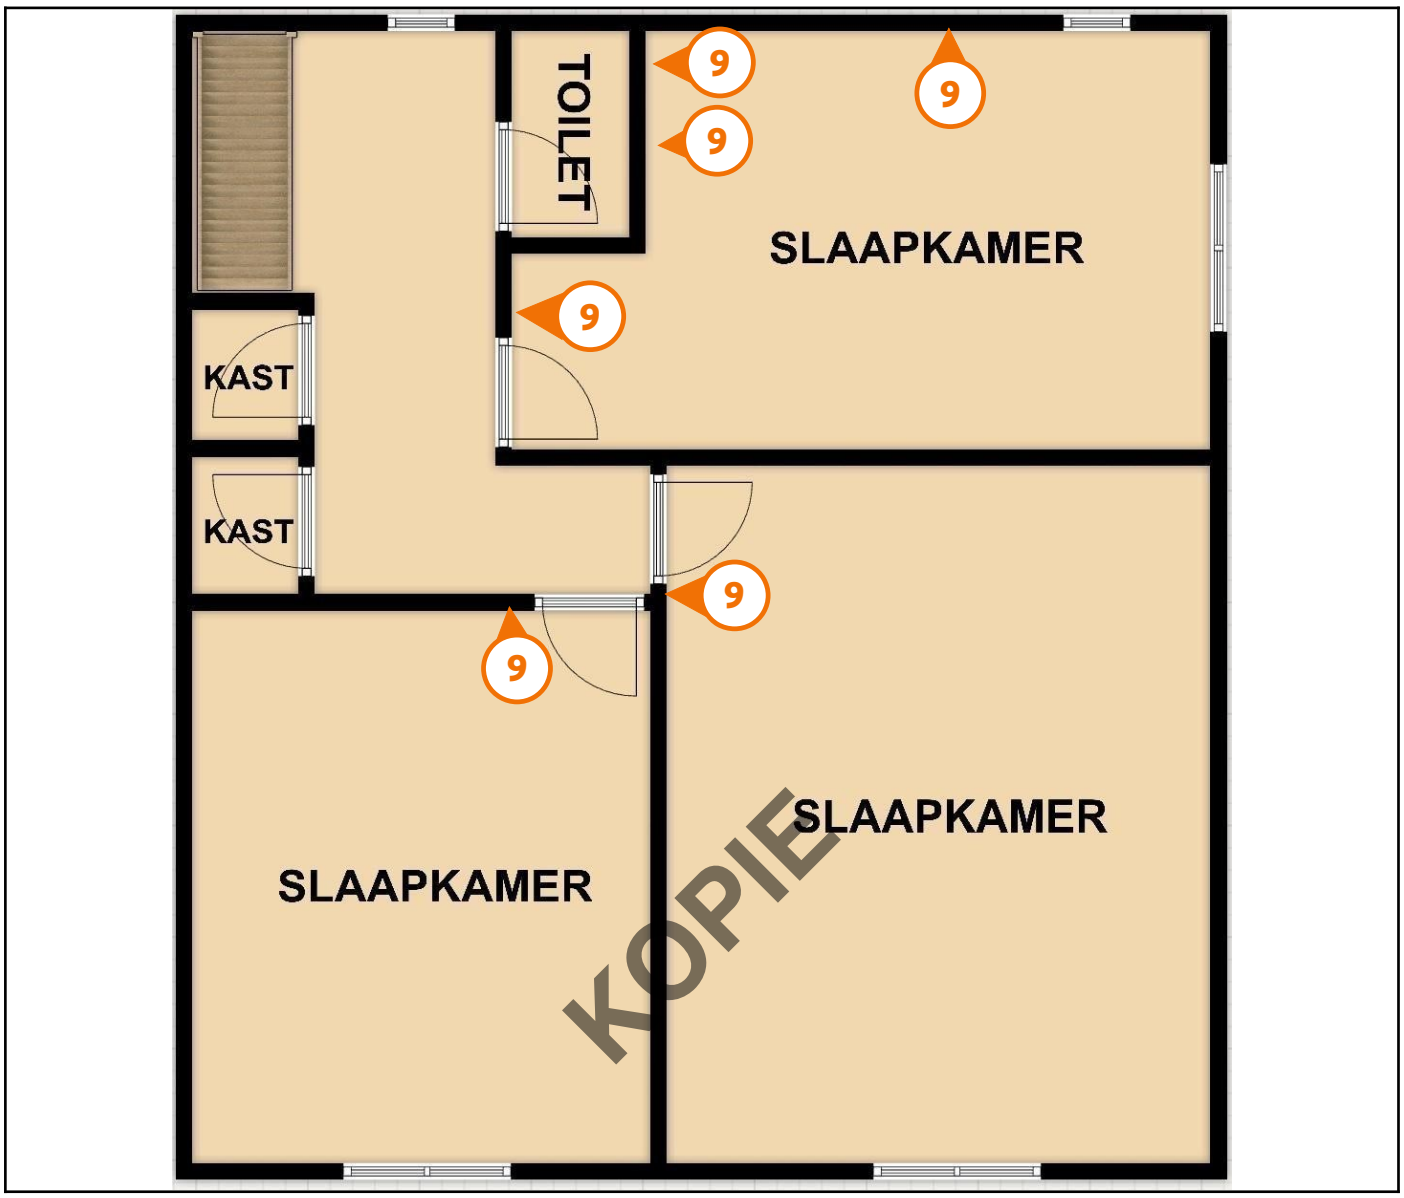
Plan 1.13: Plan van de eerste verdieping

Beschrijving	Type	Actie
9. Bakelieten draaiknop/ lichtschakelaar/stopcontact/ stoopenkast	Asbestmateriaal	Verwijderen

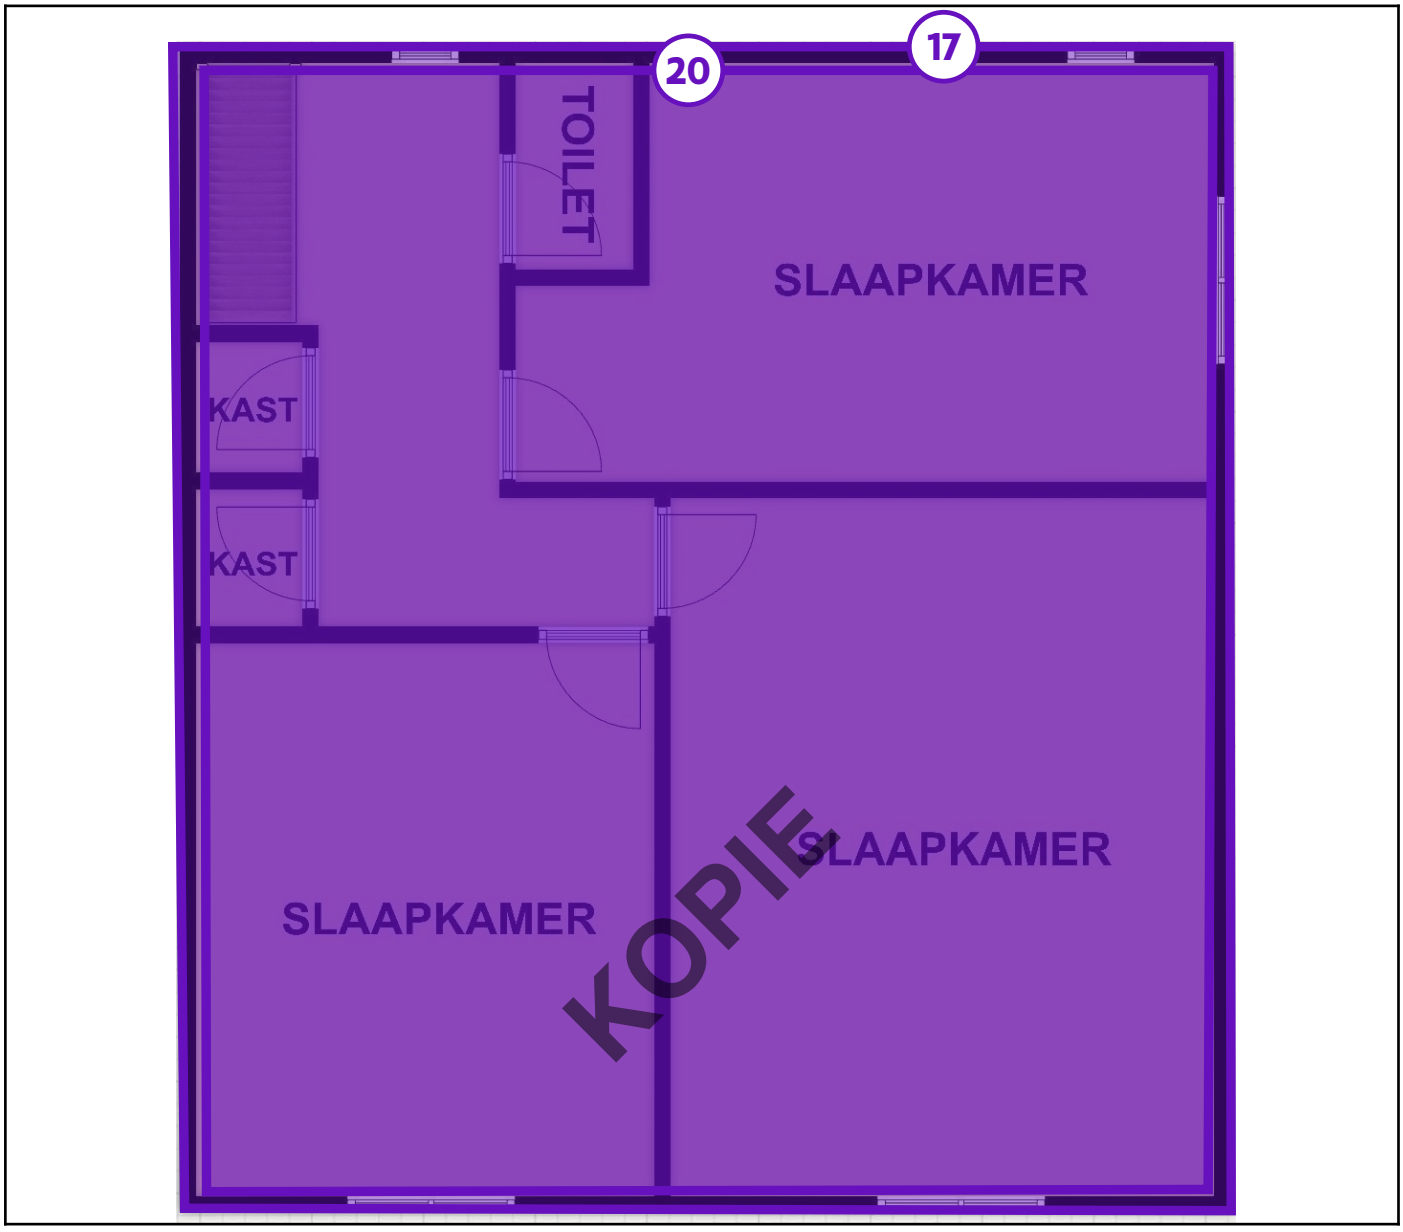
Plan 1.14: Plan van de eerste verdieping

Beschrijving	Type	Actie
17. Leiding-, verluchting-, wacht- en/of afvoerbuizen	Advies	-
20. Onderliggende vloeren, tegels - lijm (vloeren, wanden en plinten)	Advies	-

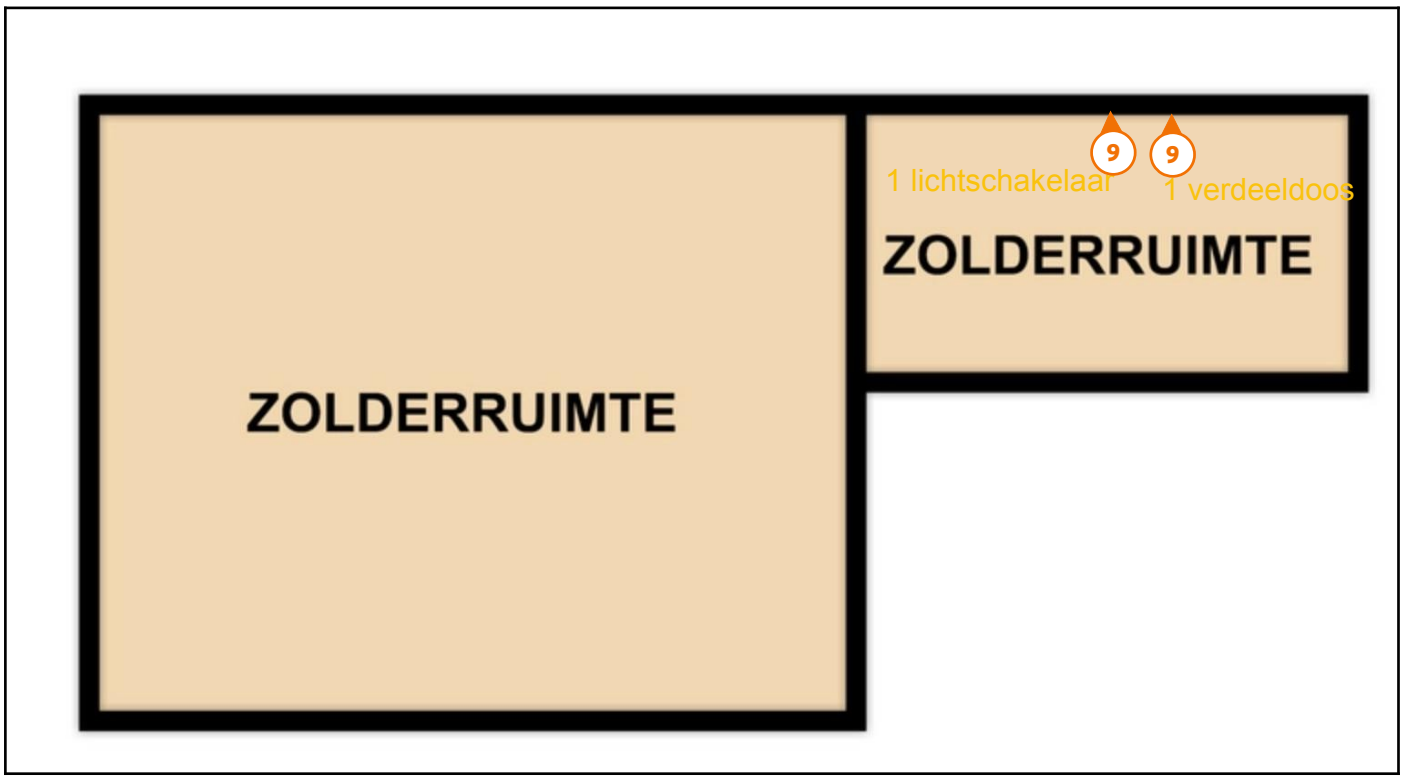
Plan 1.16: Plan van de zolderruimte

Beschrijving	Type	Actie
9. Bakelieten draaiknop/ lichtschakelaar/stopcontact/ stoopenkast	Asbestmateriaal	Verwijderen

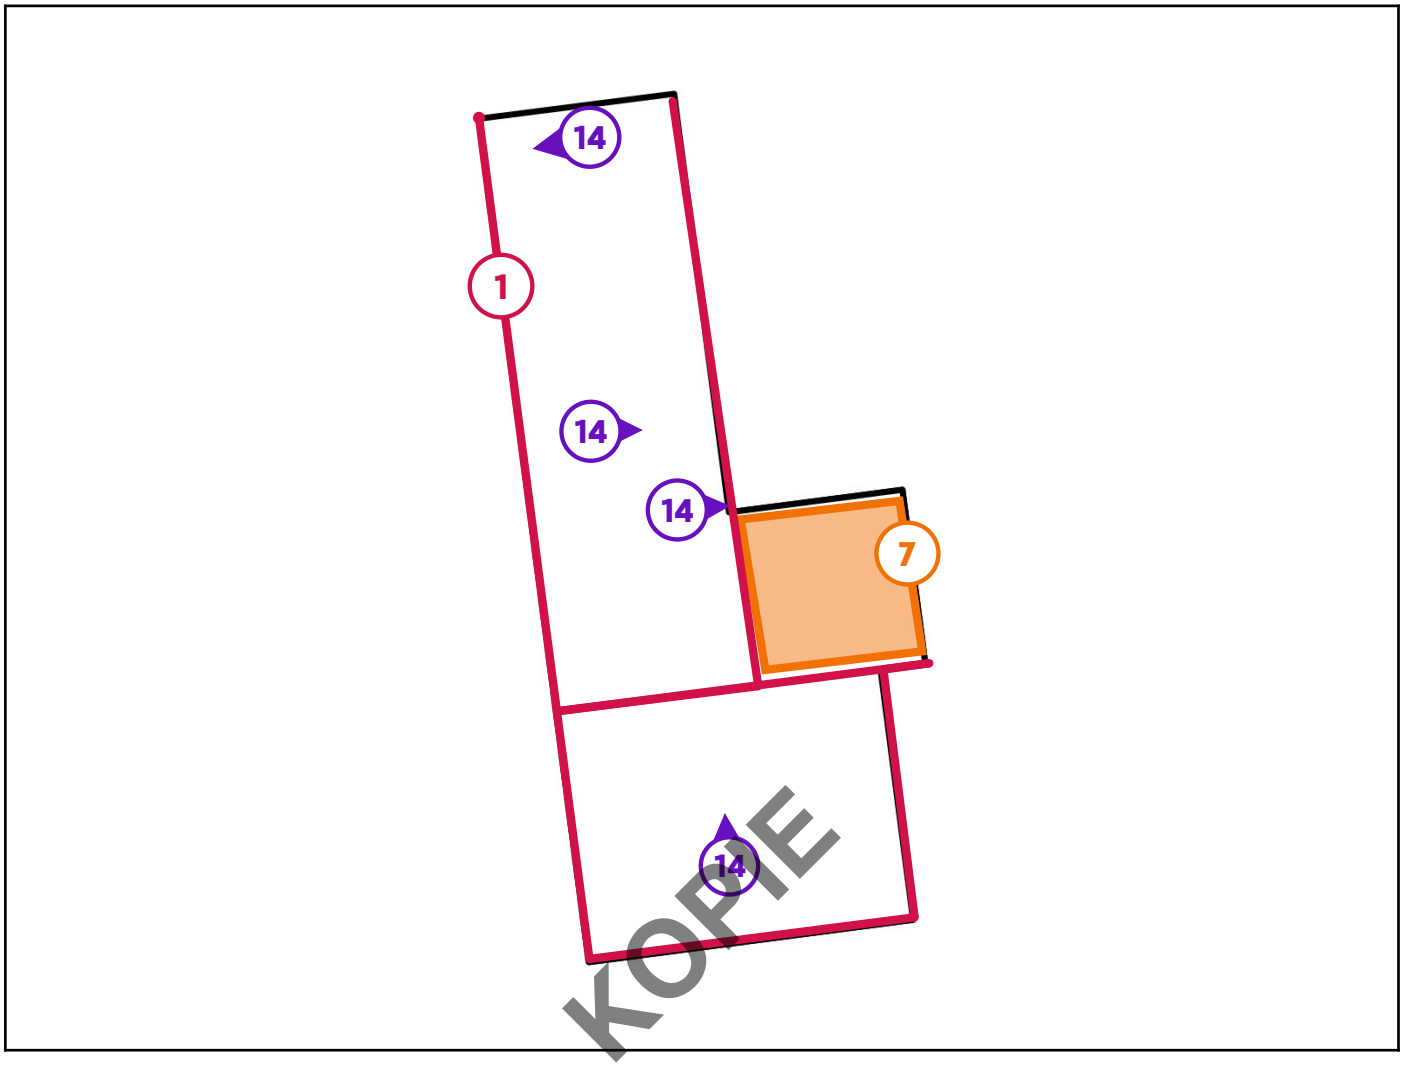
Plan 1.19: Plan van het dak

Beschrijving	Type	Actie
1. Mos/sediment in de dakgoot woning + tuinberging/garage	Asbestmateriaal	Dringend verwijderen
7. Roofing aan het platte dak	Asbestmateriaal	Verwijderen
14. Schouw binnenzijde	Beperking	-

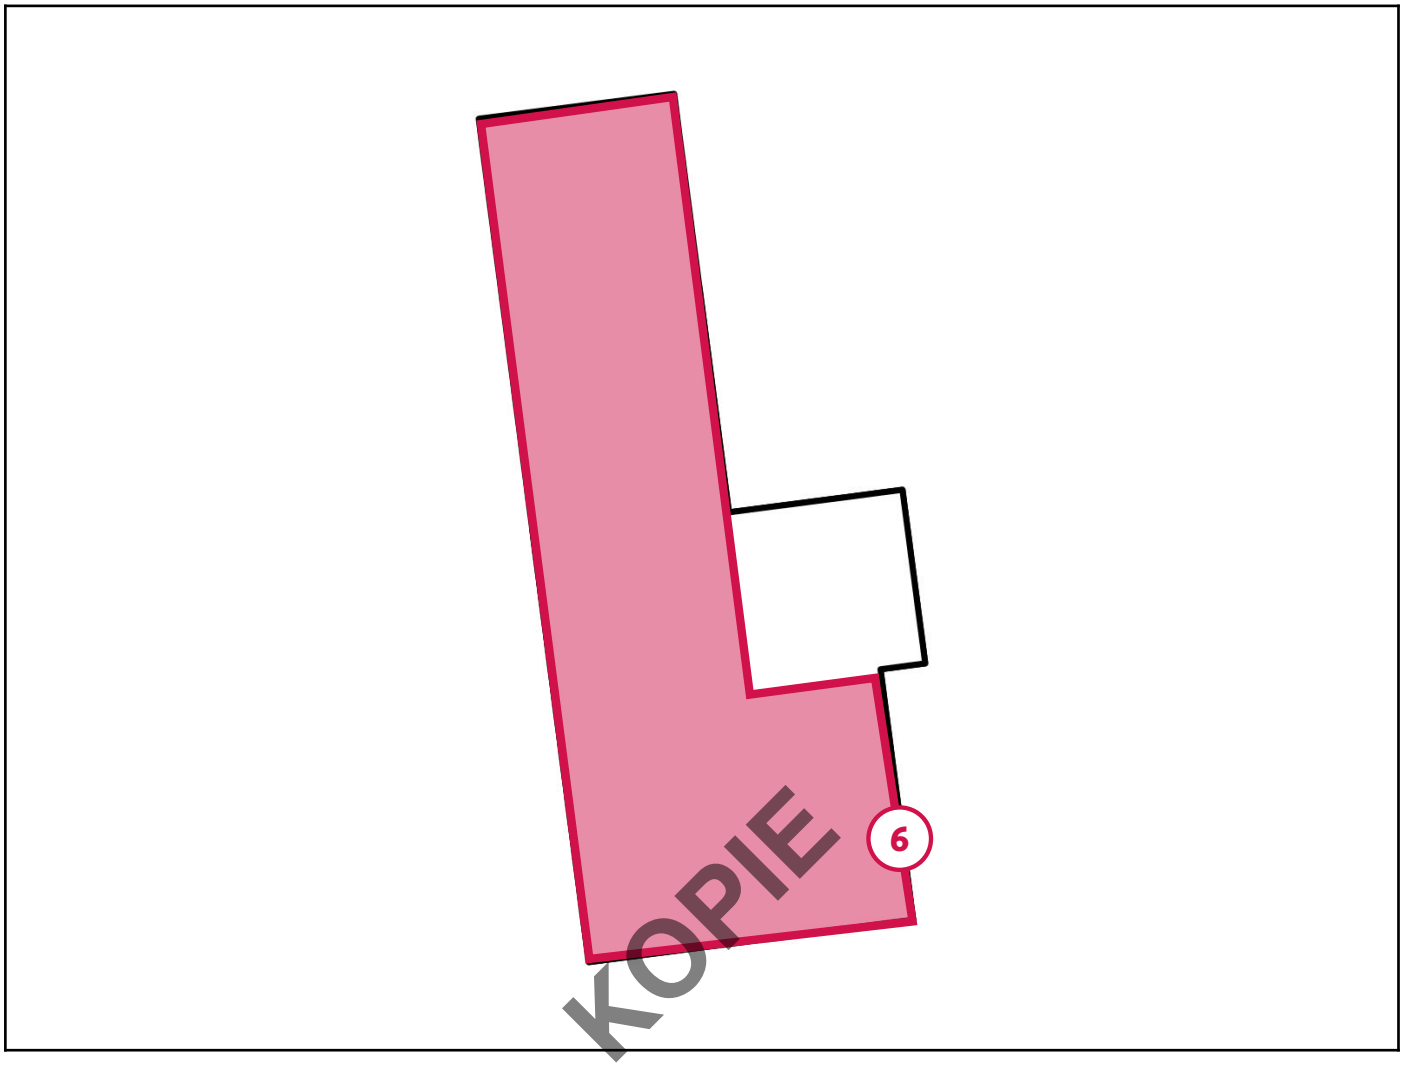
Plan 1.20: Plan van het dak kopie

Beschrijving	Type	Actie
6. Dak bestaande uit leien	Asbestmateriaal	Dringend verwijderen

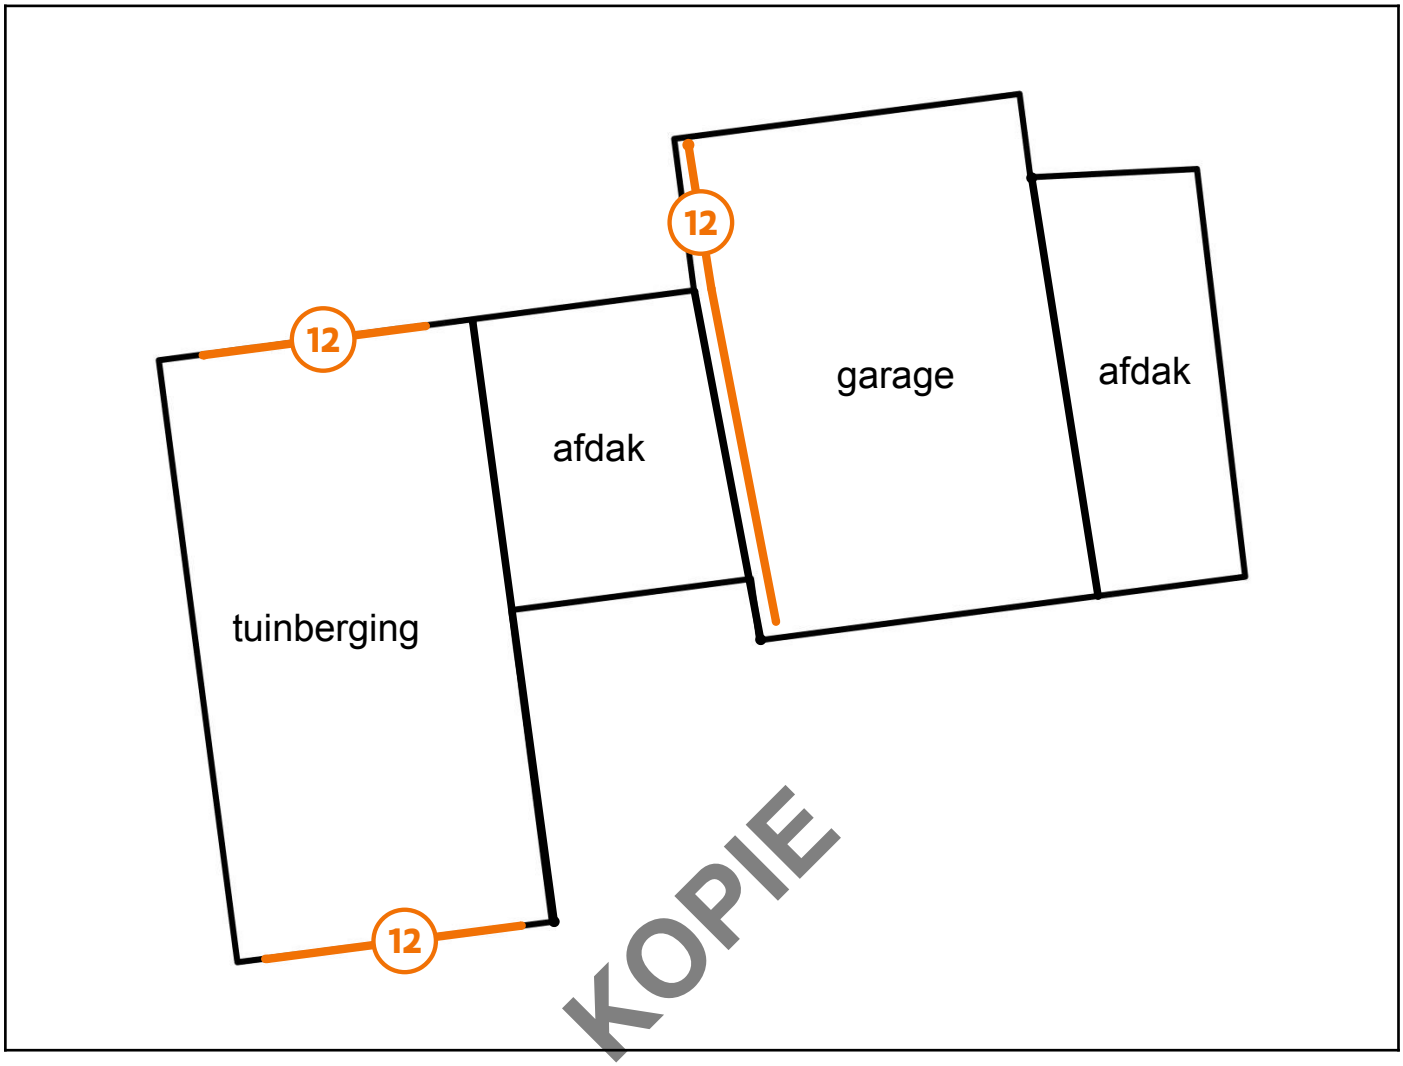
Plan 2.1: Plan van het gelijkvloers

Beschrijving	Type	Actie
12. Stopverf ramen en deuren schrijwerk glas buiten	Asbestmateriaal	Verwijderen

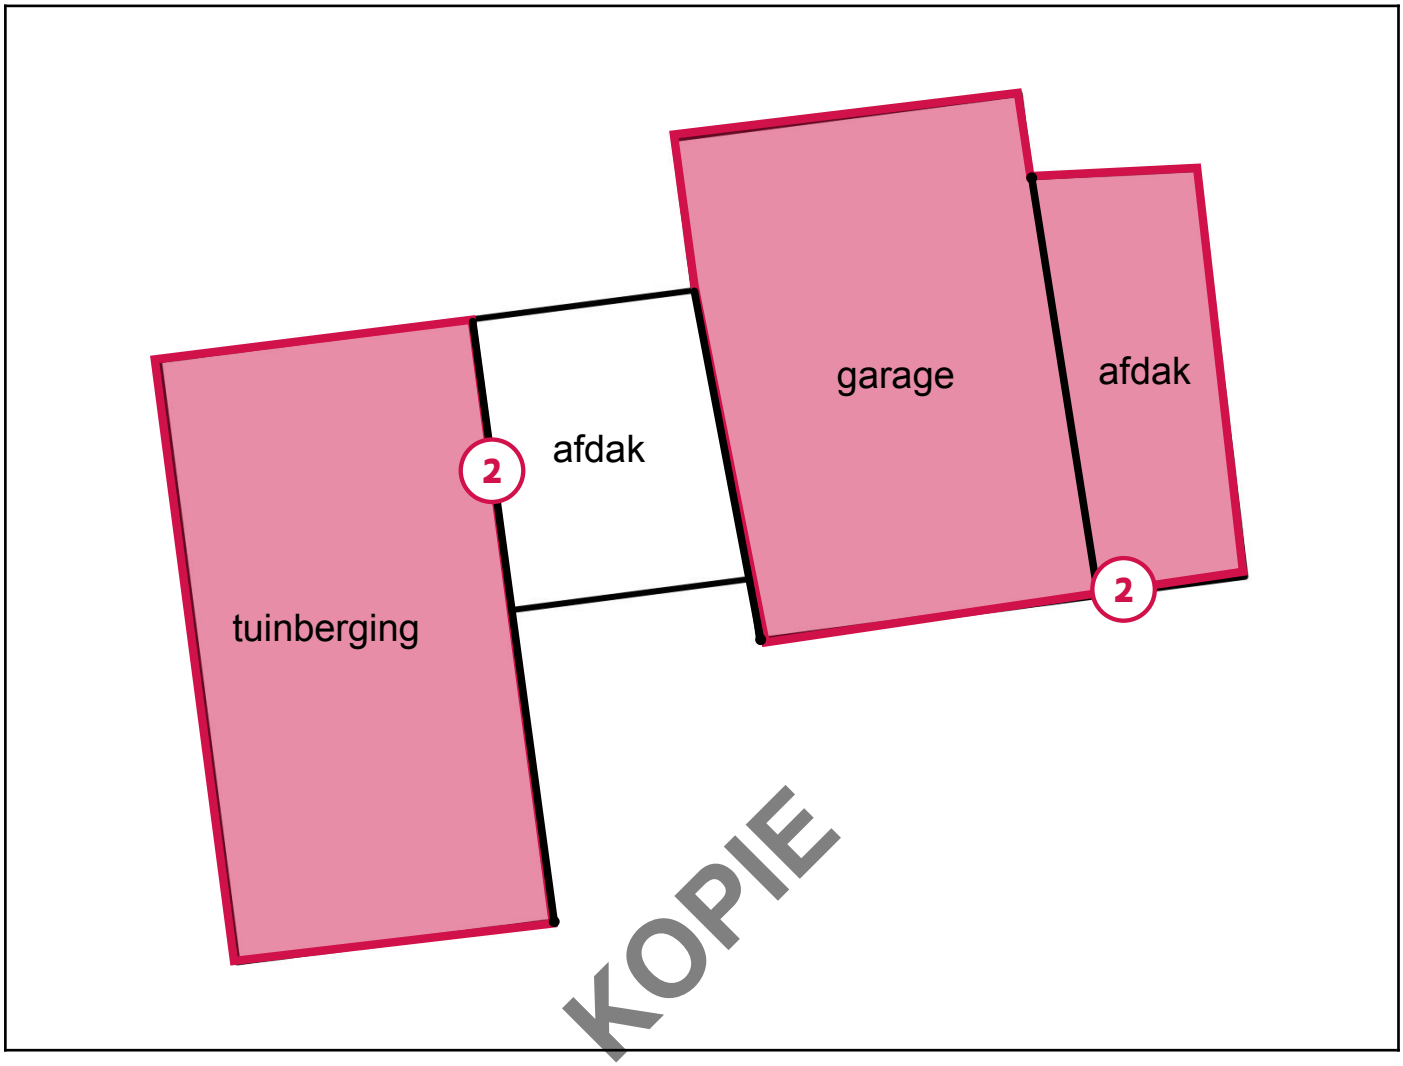
Plan 2.3: Plan van het dak

Beschrijving	Type	Actie
2. Dak bestaande uit golfplaten - garage	Asbestmateriaal	Dringend verwijderen

- Verwijder dit asbestmateriaal zo snel mogelijk. Volg de toestand goed op.
- Hemelwater dat afspoelt van asbestcement daken of gevels kan asbestdeeltjes bevatten. Gebruik het enkel voor gesloten circuits (bv. spoelen toiletten). Reinig na het vervangen van het dak of de gevel de dakgoten en regenwaterput of -ton om asbesthoudend sediment of slib te verwijderen
- Voer bijkomende staalname(s) uit.
