Asbestinventarisattest

Lutlommel 215, 3920 Lommel

Attestnummer : **20261019-000565.001**
Uitgegeven op : **19.10.2026**
Geldig tot : **19.10.2031**

Niet-asbestveilig

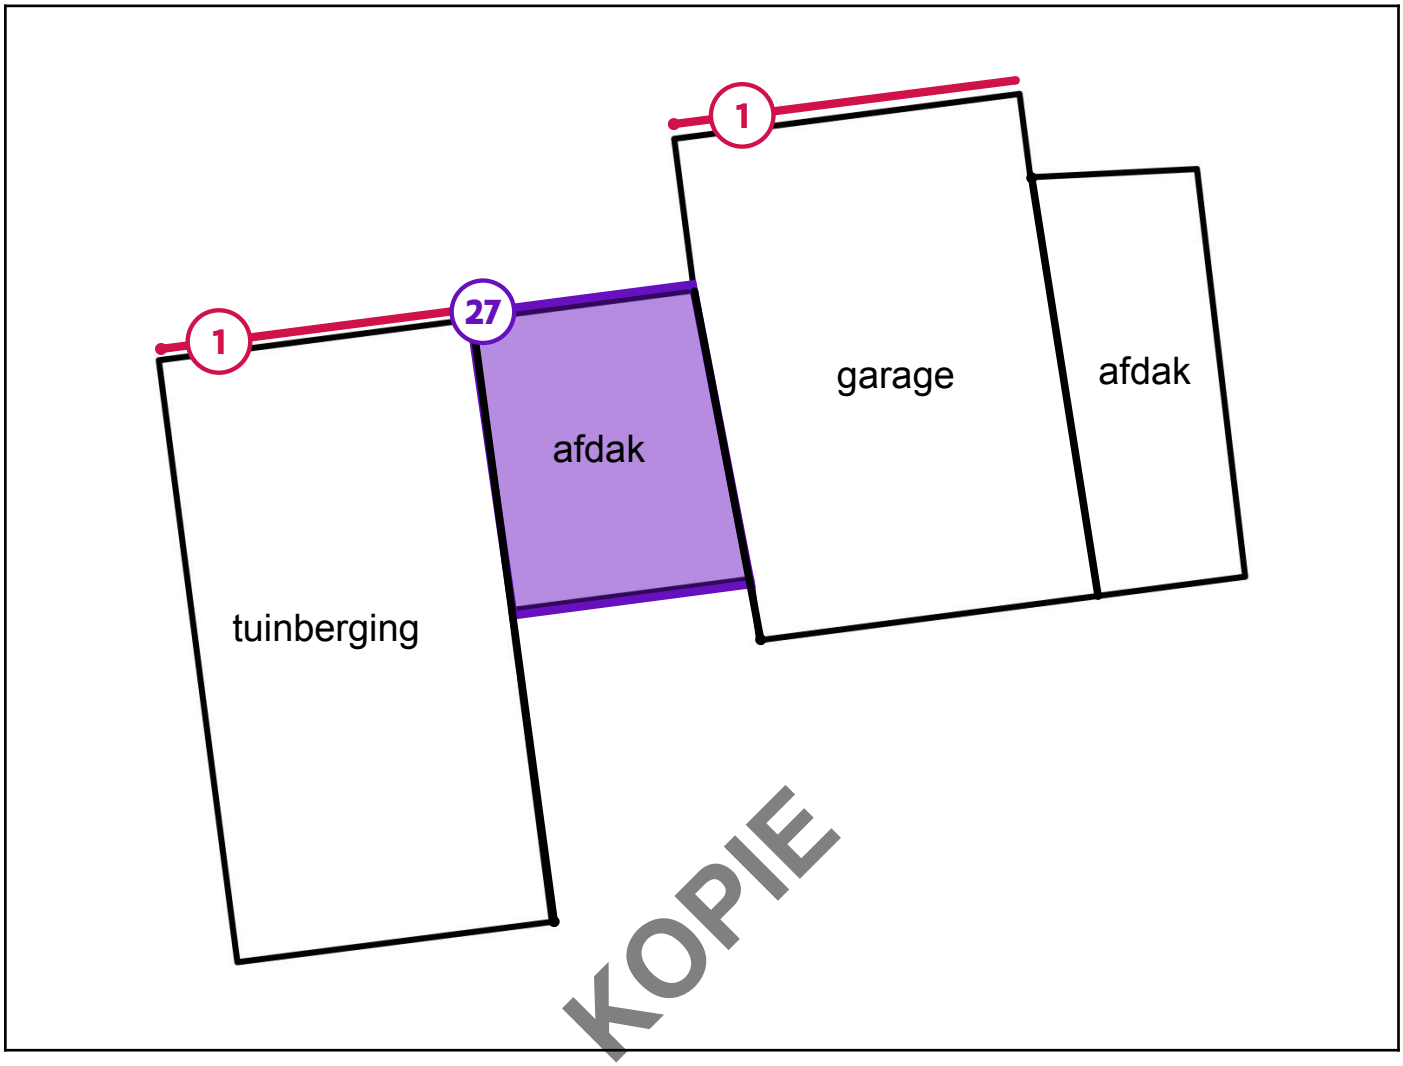
Plan 2.4: Plan van het dak

Beschrijving	Type	Actie
1. Mos/sediment in de dakgoot woning + tuinberging/garage	Asbestmateriaal	Dringend verwijderen
27. Dakbedekking (niet verdacht) kunstofplaten	Overige ruimte of materiaal	-

- Verwijder het asbestafval.

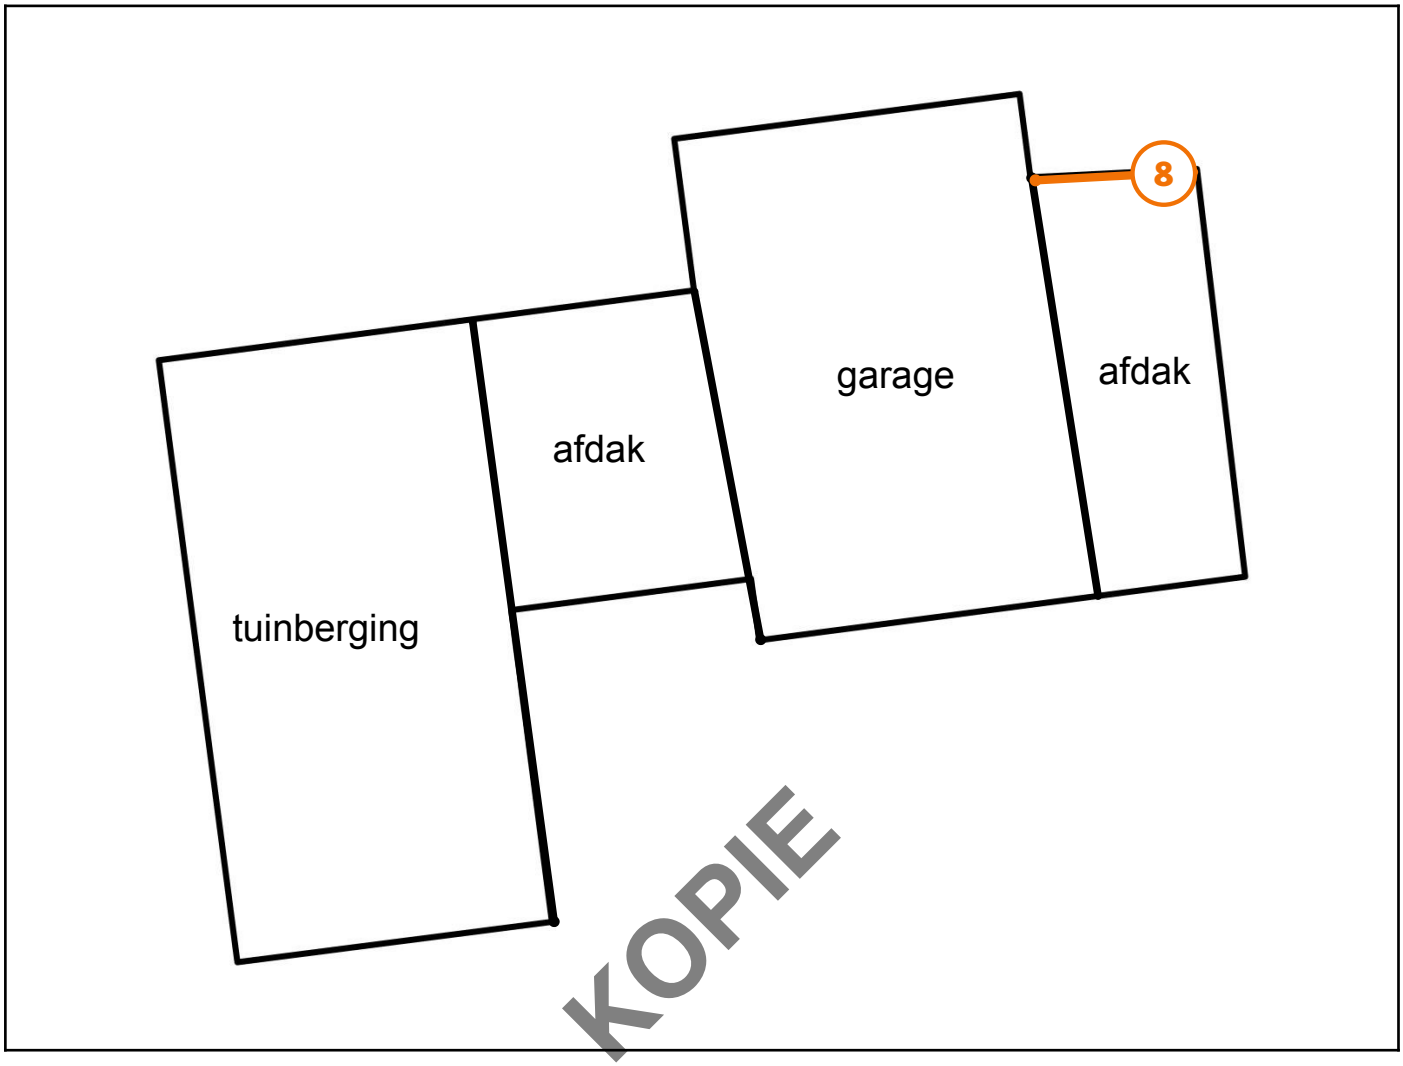
Plan 2.5: Plan van de buitenzijde

Beschrijving	Type	Actie
8. Wand bestaande uit bitumineuze golfplaten	Asbestmateriaal	Verwijderen

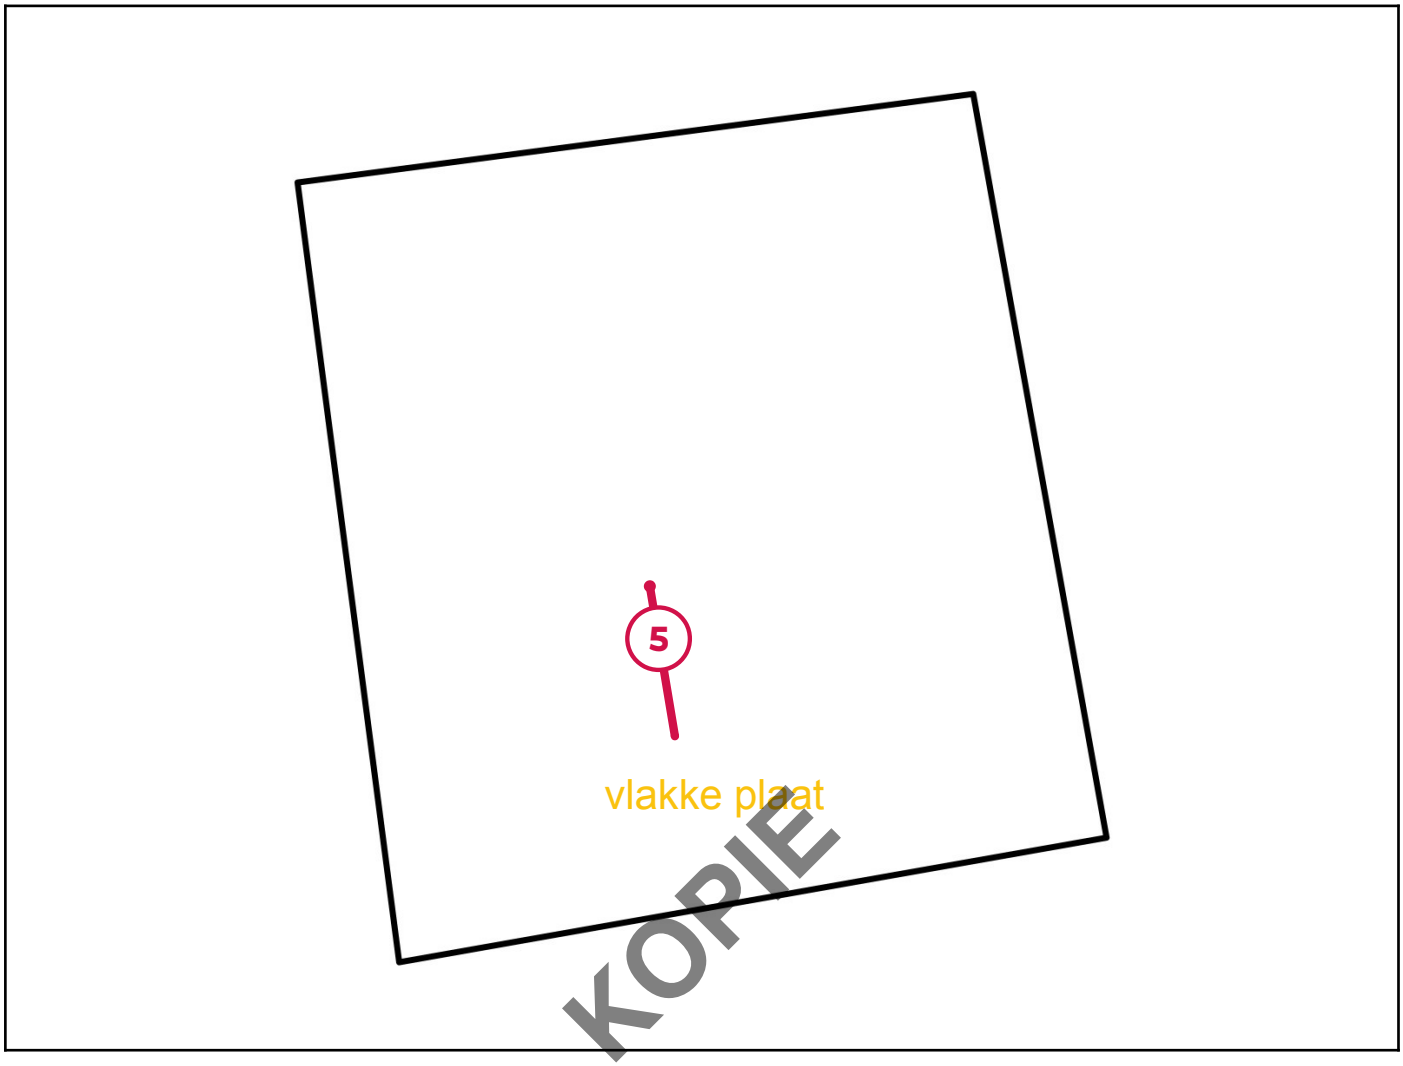
Plan 4.2: Plan van het volledige gebouw

Beschrijving	Type	Actie
5. Afval (golfplaten en vlakke platen)	Asbestmateriaal	Dringend verwijderen

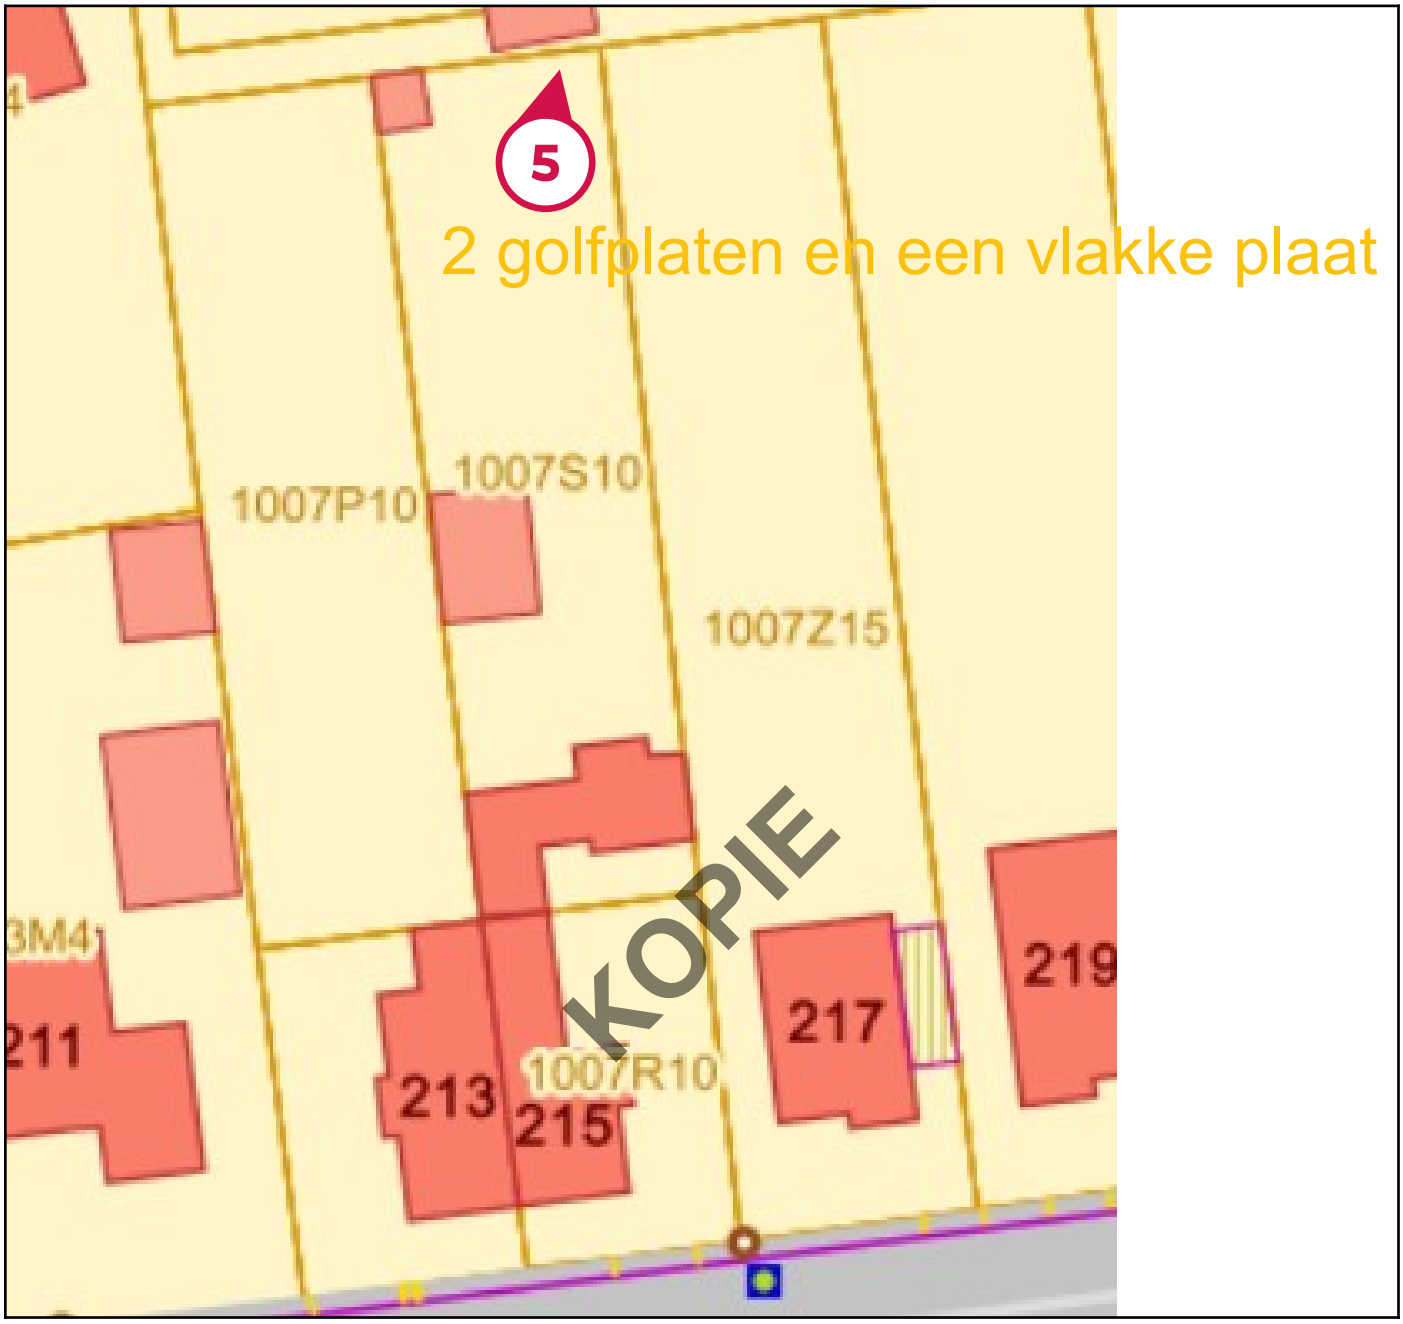
Plan 5.1: Vaststellingen buiten de constructies

Beschrijving	Type	Actie
5. Afval (golfplaten en vlakke platen)	Asbestmateriaal	Dringend verwijderen

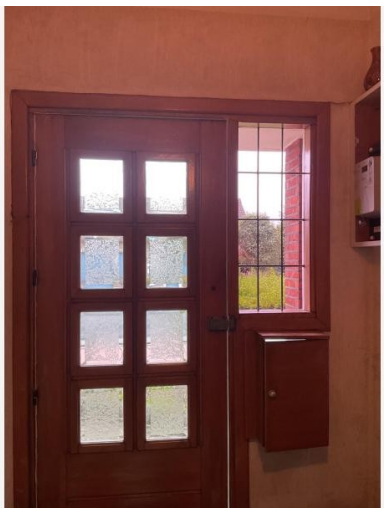
Fiche 10: Kit aan de raam en deur , schrijnwerk - glas

Asbestmateriaal

Deze toepassing kan door een aannemer die over een opleidingsattest eenvoudige handelingen beschikt of door een particulier (doe-het-zelf), verwijderd worden indien er geen verhoogd risico op vrijgave van asbestvezels (max. concentratie 0,01 vezels/cm3 - CODEX Art. VI.3-54) ontstaat en de toepassing voorafgaand wordt gefixeerd/bevochtigd; de individuele elementen zonder machinale werktuigen (boormachine, slijpschijf, hogedrukreiniger,...) en zonder breken of gooien een voor een losgemaakt worden; en ten slotte dubbel en luchtdicht verpakt weggevoerd worden naar een erkend afvalpunt (recyclagepark).

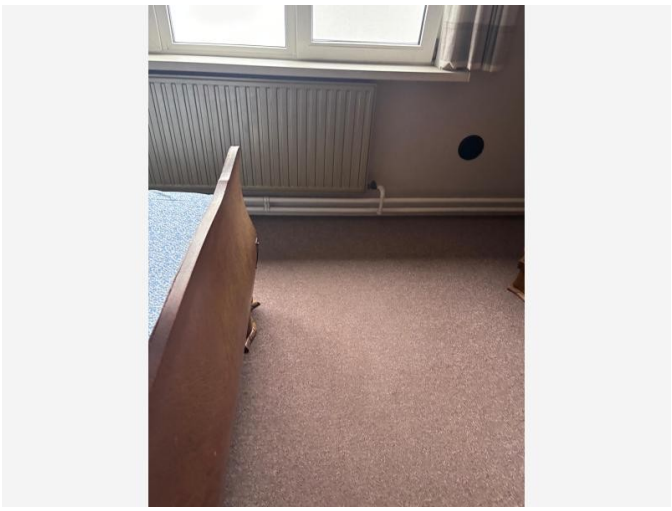
Fiche 20: Onderliggende vloeren, tegels - lijm (vloeren, wanden en plinten)

Advies

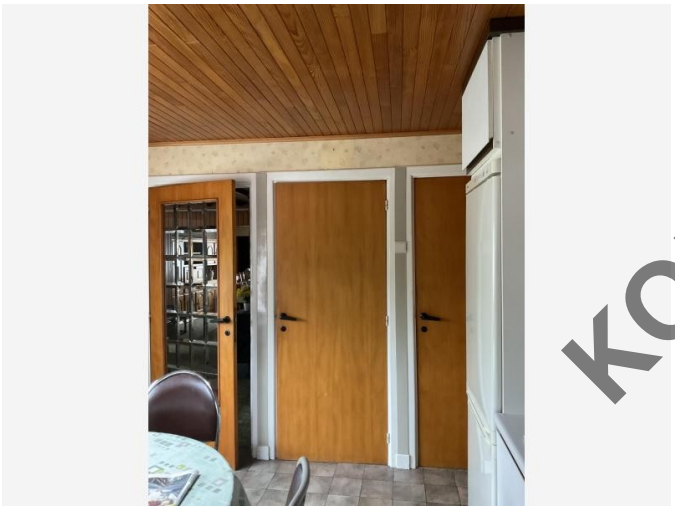
Beschrijving	Notitie	Terug te vinden op plannen
Fiche 29: Pleisterwerk aan het plafond (niet waarneembaar)	Er is geen pleisterwerk waarneembaar	Plan 1.4: Plan van het gelijkvloers
