Asbestinventarisattest

Jukstraat 13, 3920 Lommel

Attestnummer : **20261016-000125.000**
Uitgegeven op : **16.10.2026**
Geldig tot : **16.10.2036**

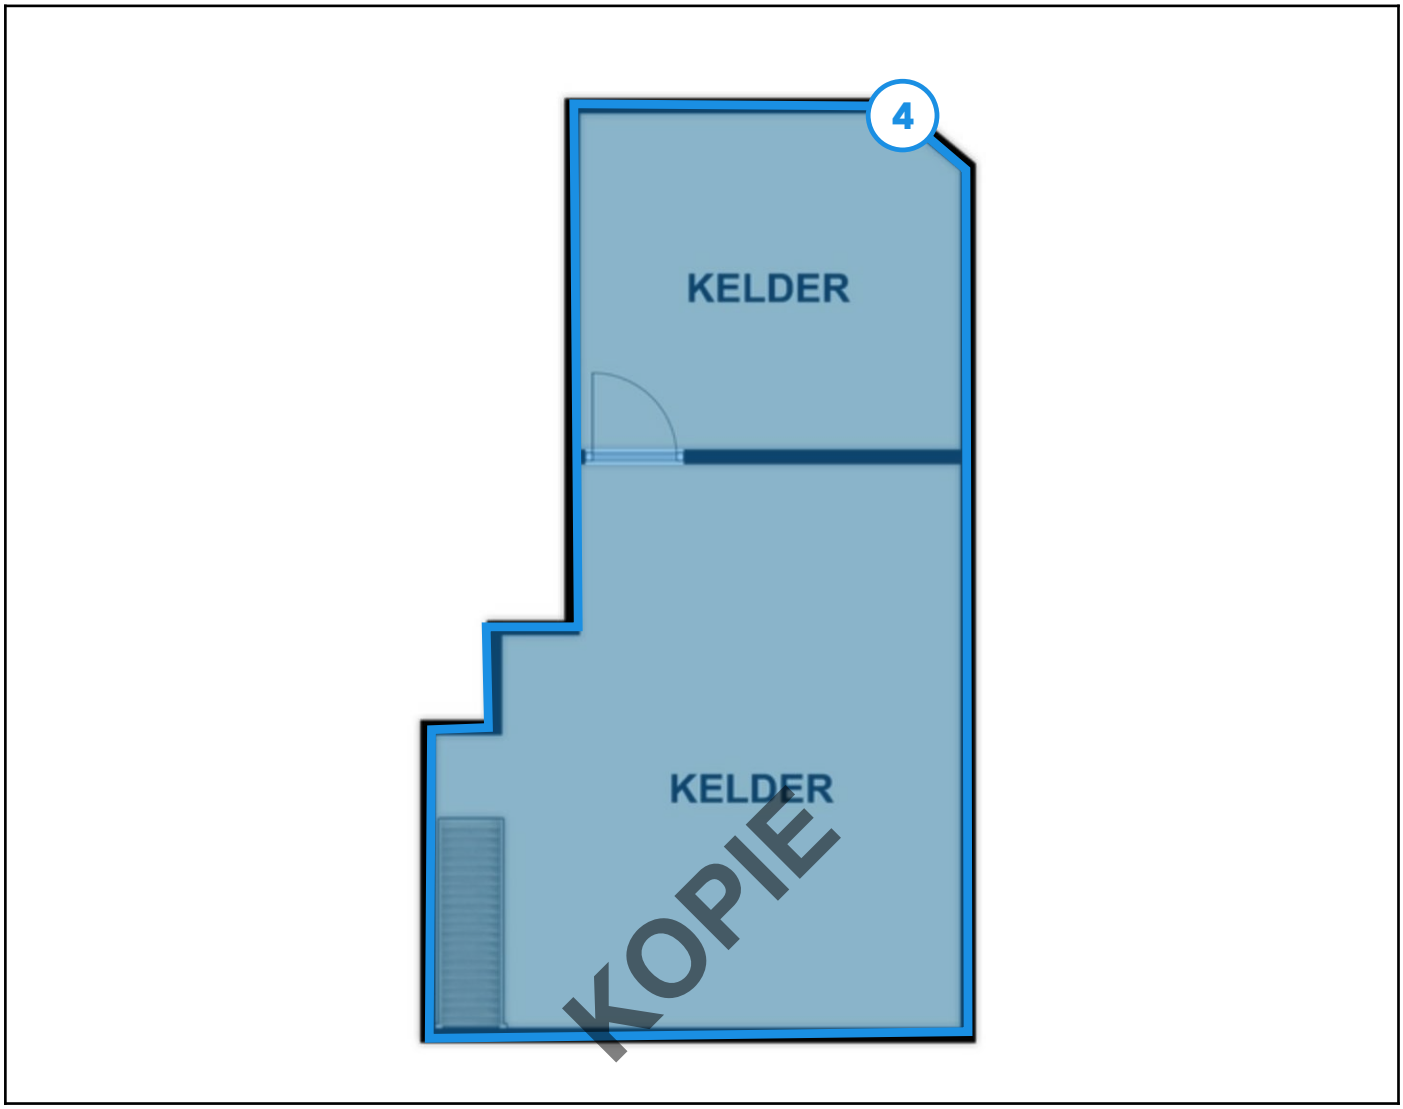
Plan 1.1: Plan van de kelder

Beschrijving	Type	Actie
4. Pleisterwerk plafonds	Geen asbest	-

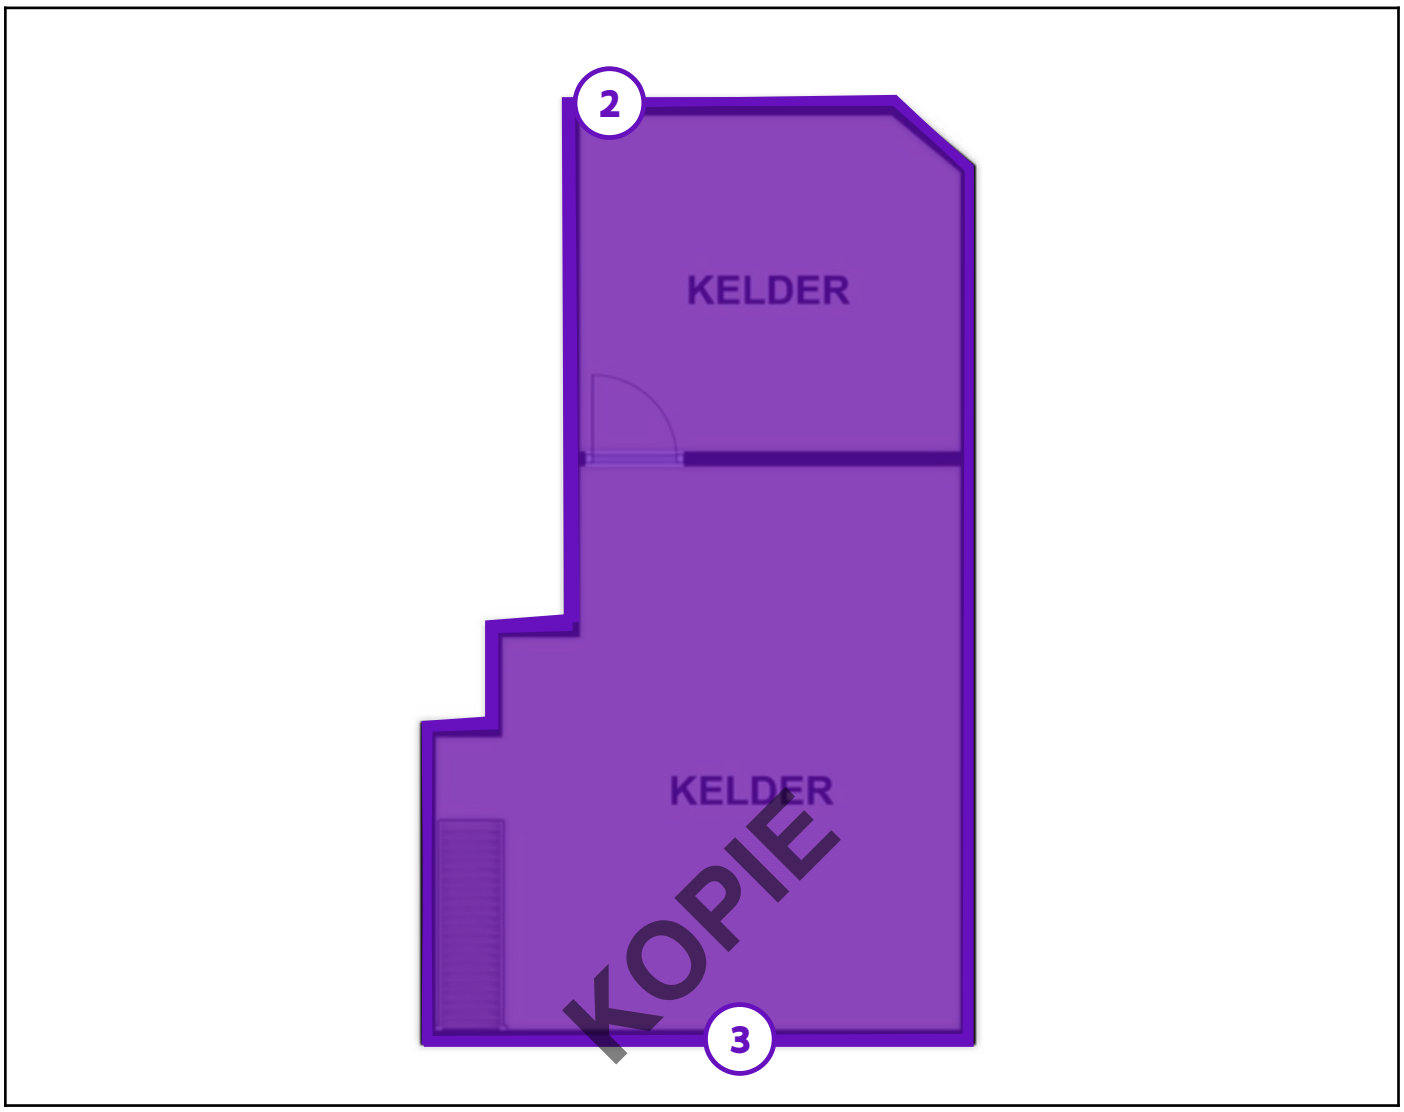
Plan 1.2: Plan van de kelder

Beschrijving	Type	Actie
2. Onderliggende vloeren, tegels - lijm (vloeren, wanden en plinten)	Advies	-
3. Leiding-, verluchting-, wacht- en/of afvoerbuizen	Advies	-

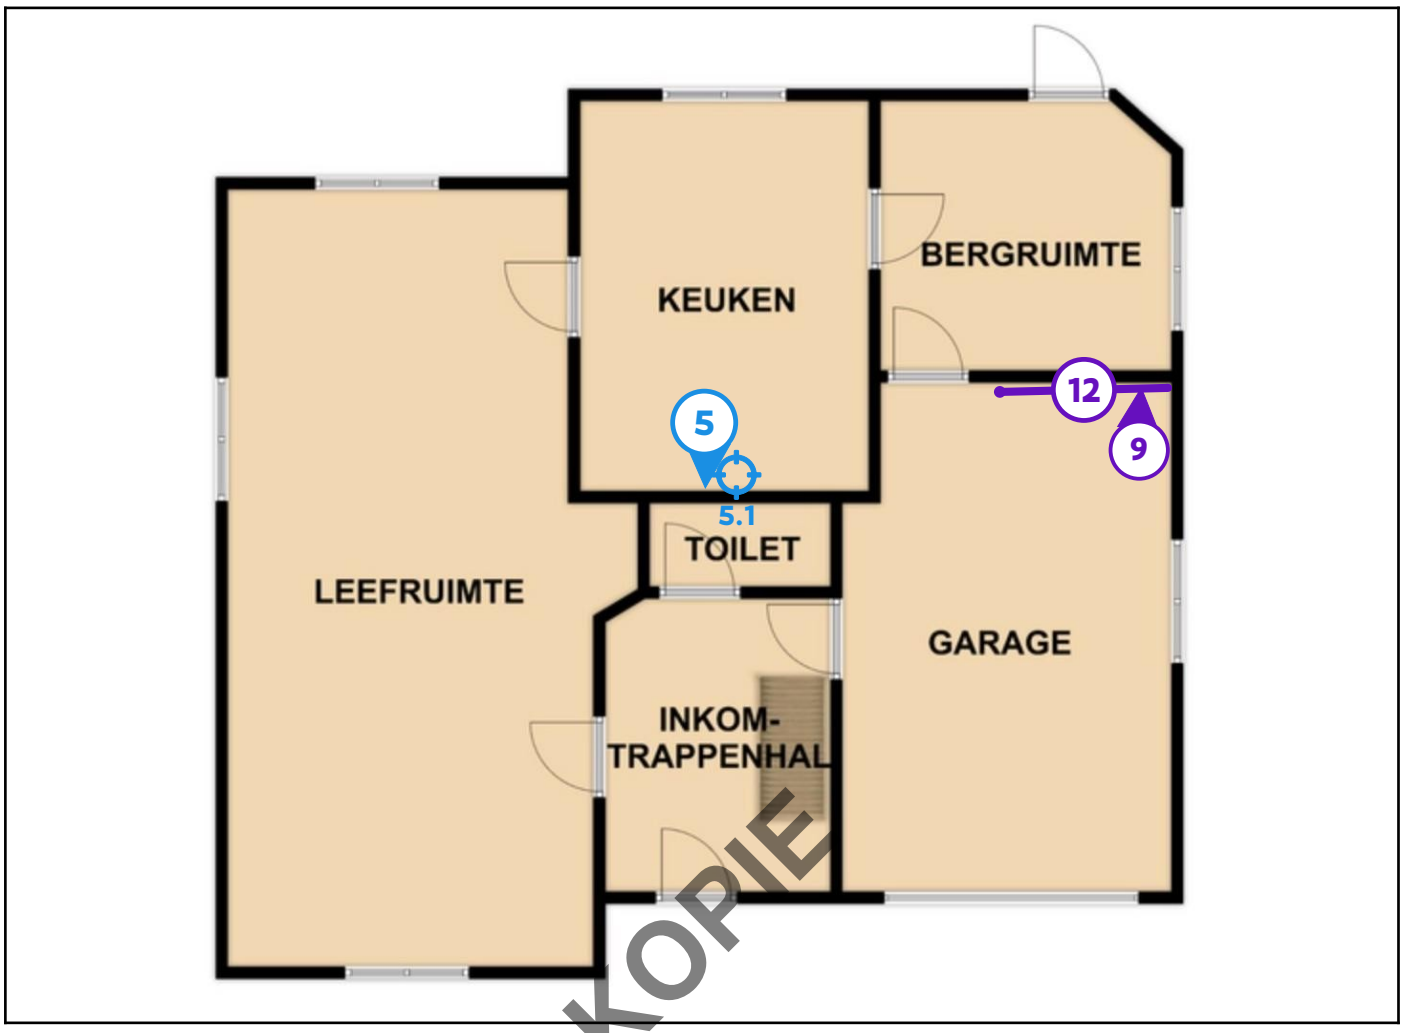
Plan 1.3: Plan van het gelijkvloers

Beschrijving	Type	Actie
5. Anti-dreun onder de spoelbak keuken	Geen asbest	-
5.1 Code: 6020600061	Puntmonster	-
9. CV-ketel (niet verdacht) gasketel	Overige ruimte of materiaal	-
12. Leidingisolatie (niet verdacht) mousse	Overige ruimte of materiaal	-

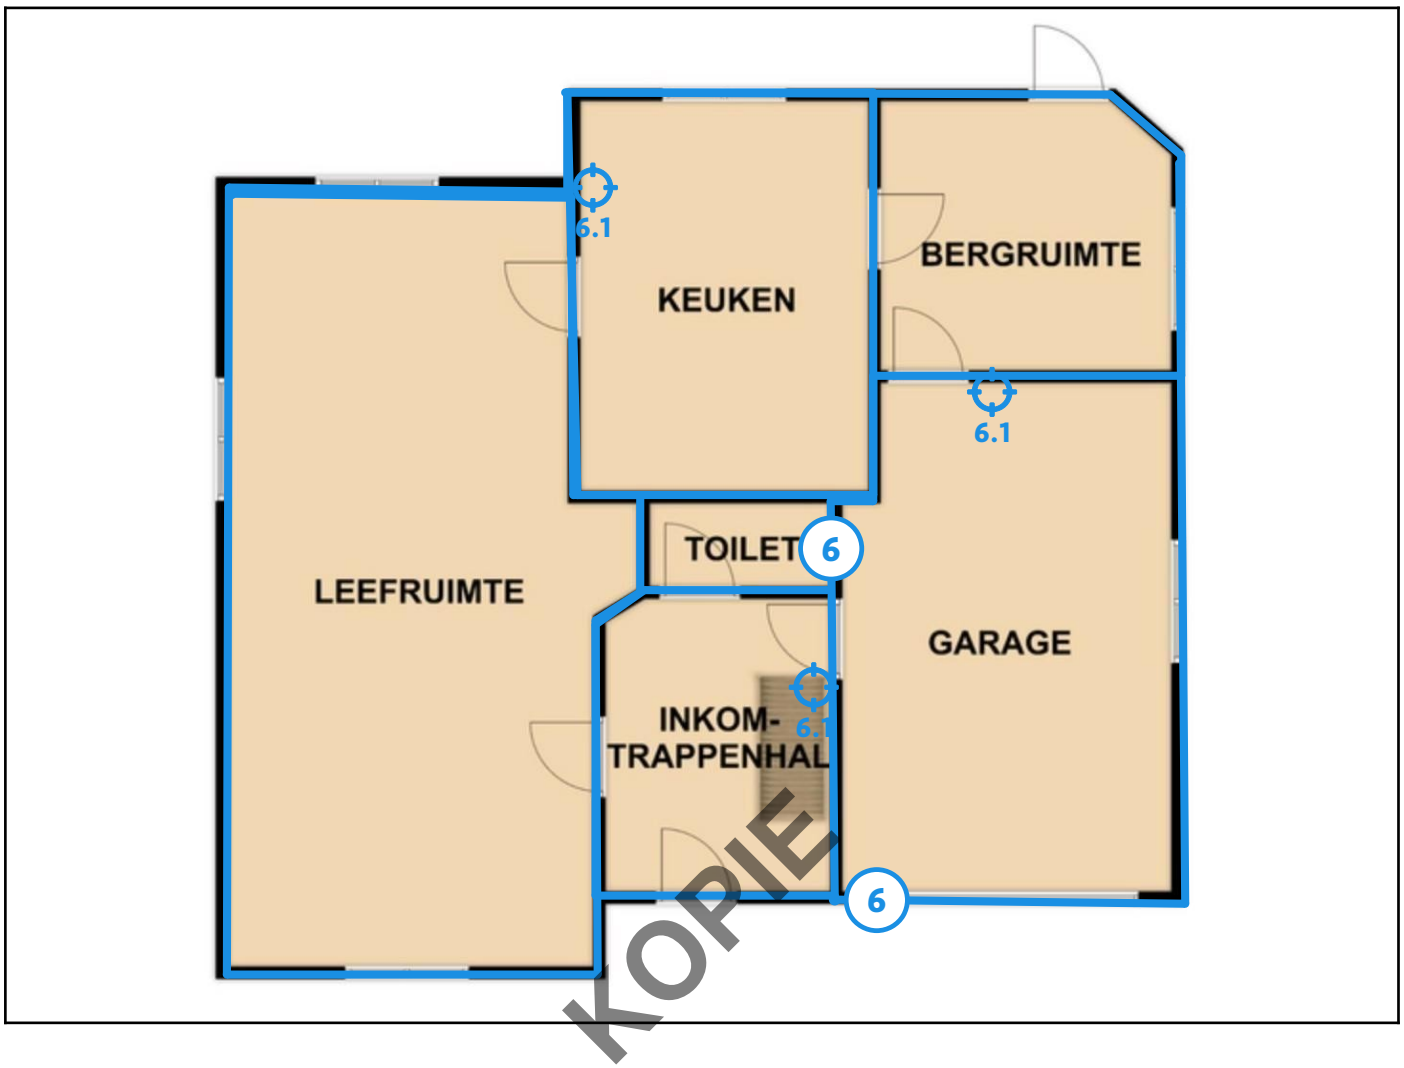
Plan 1.4: Plan van het gelijkvloers

Beschrijving	Type	Actie
6. Pleisterwerk muren kalk	Geen asbest	-
6.1 Code: 6020600062	Mengmonster	-

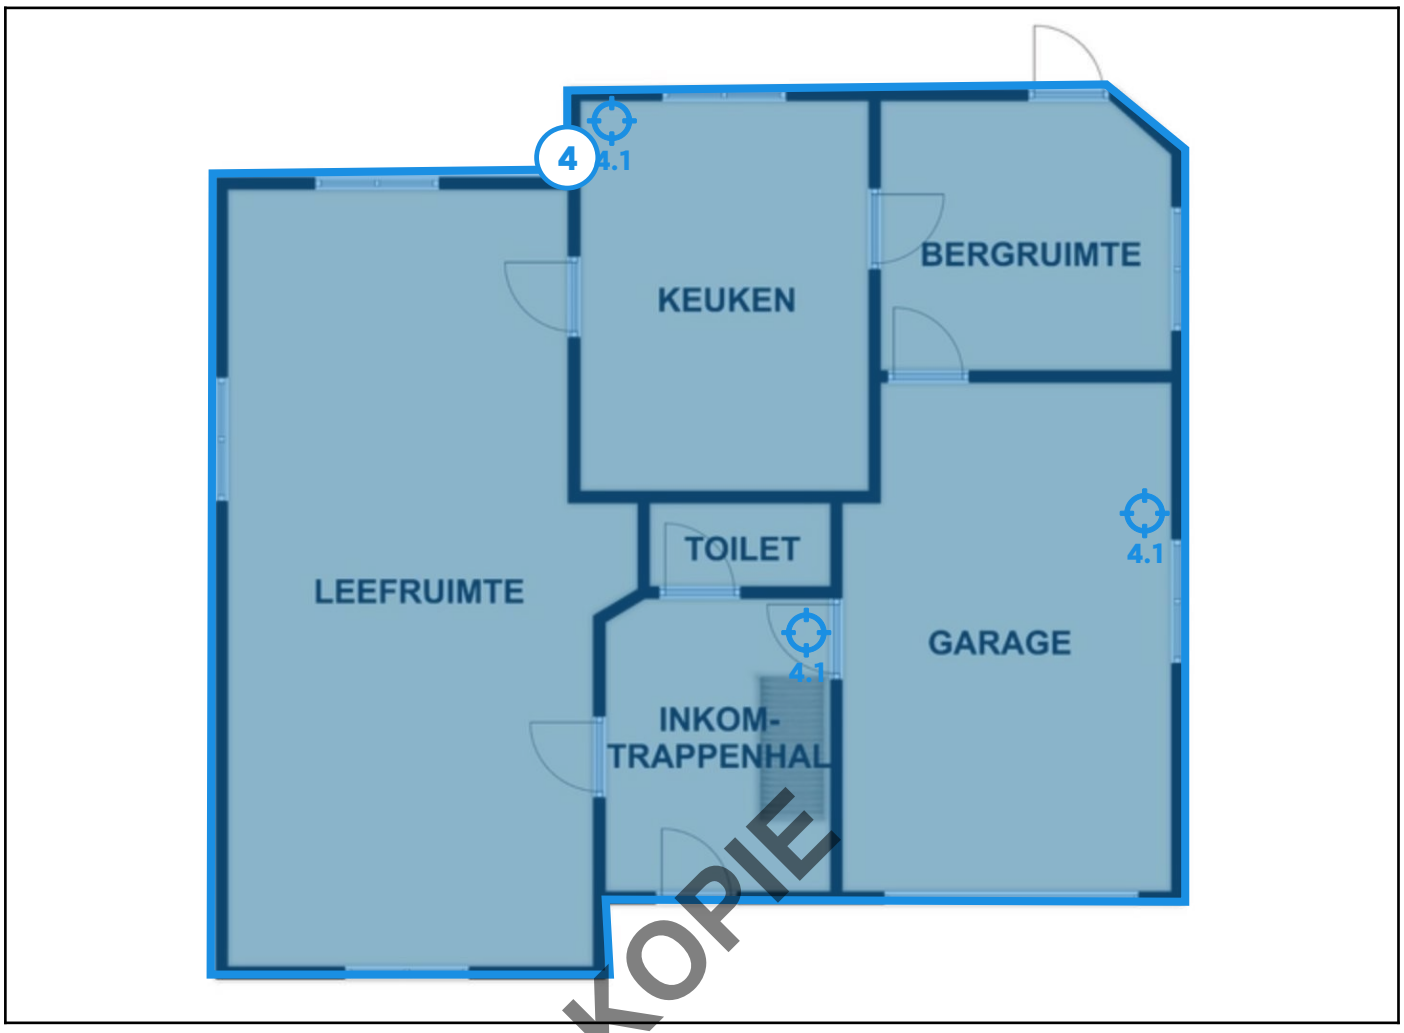
Plan 1.5: Plan van het gelijkvloers

Beschrijving	Type	Actie
4. Pleisterwerk plafonds	Geen asbest	-
4.1 Code: 6020600058	Mengmonster	-

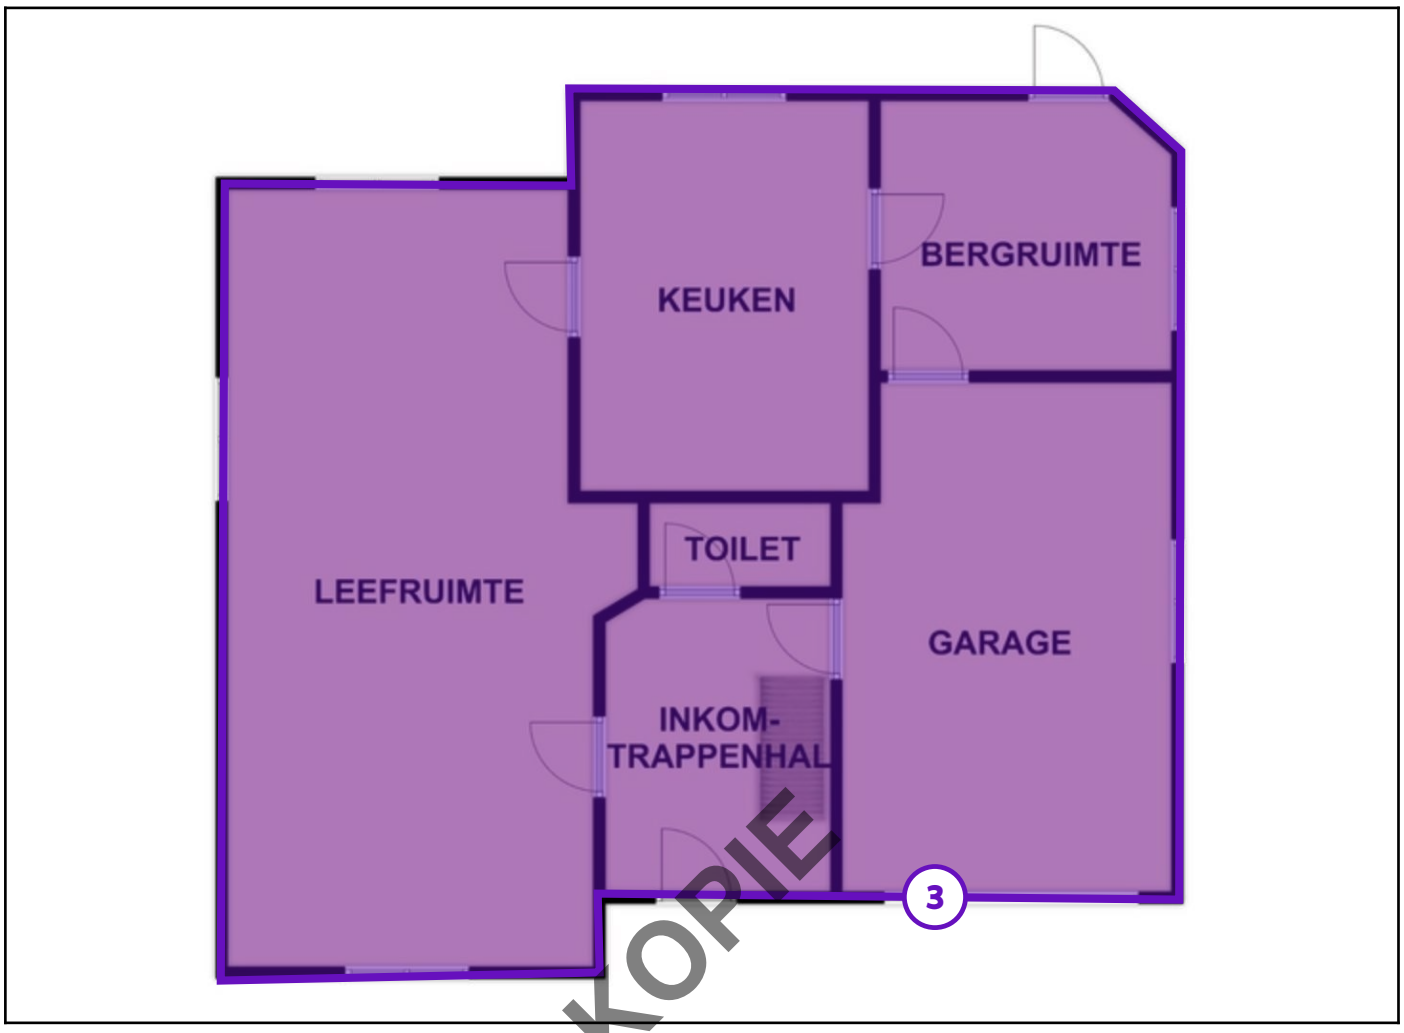
Plan 1.6: Plan van het gelijkvloers

Beschrijving	Type	Actie
3. Leiding-, verluchting-, wacht- en/of afvoerbuizen	Advies	-

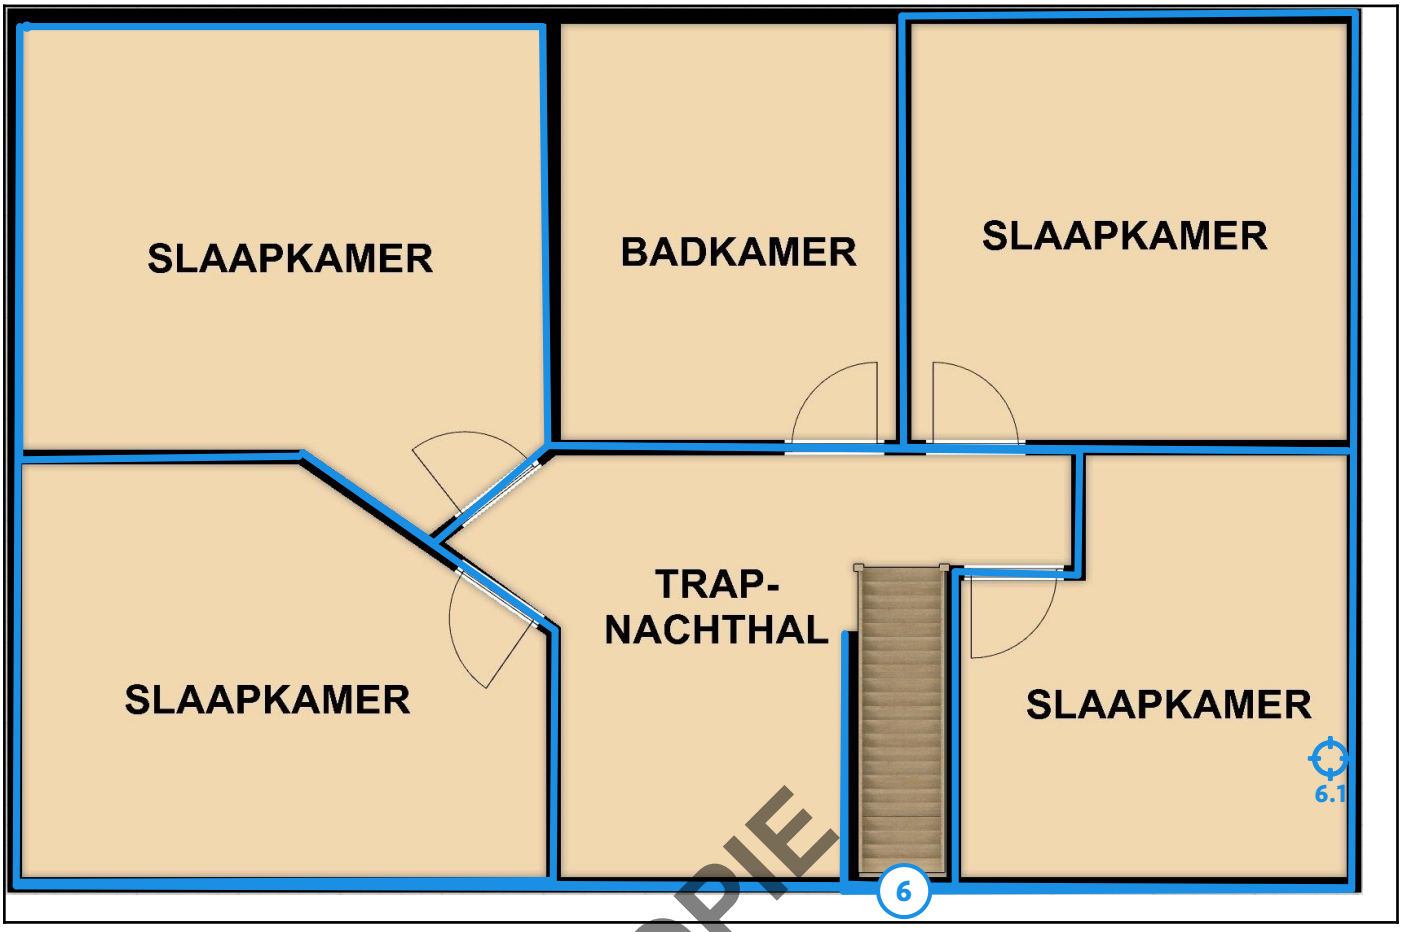
Plan 1.7: Plan van de eerste verdieping

Beschrijving	Type	Actie
6. Pleisterwerk muren kalk	Geen asbest	-
6.1 Code: 6020600062	Mengmonster	-

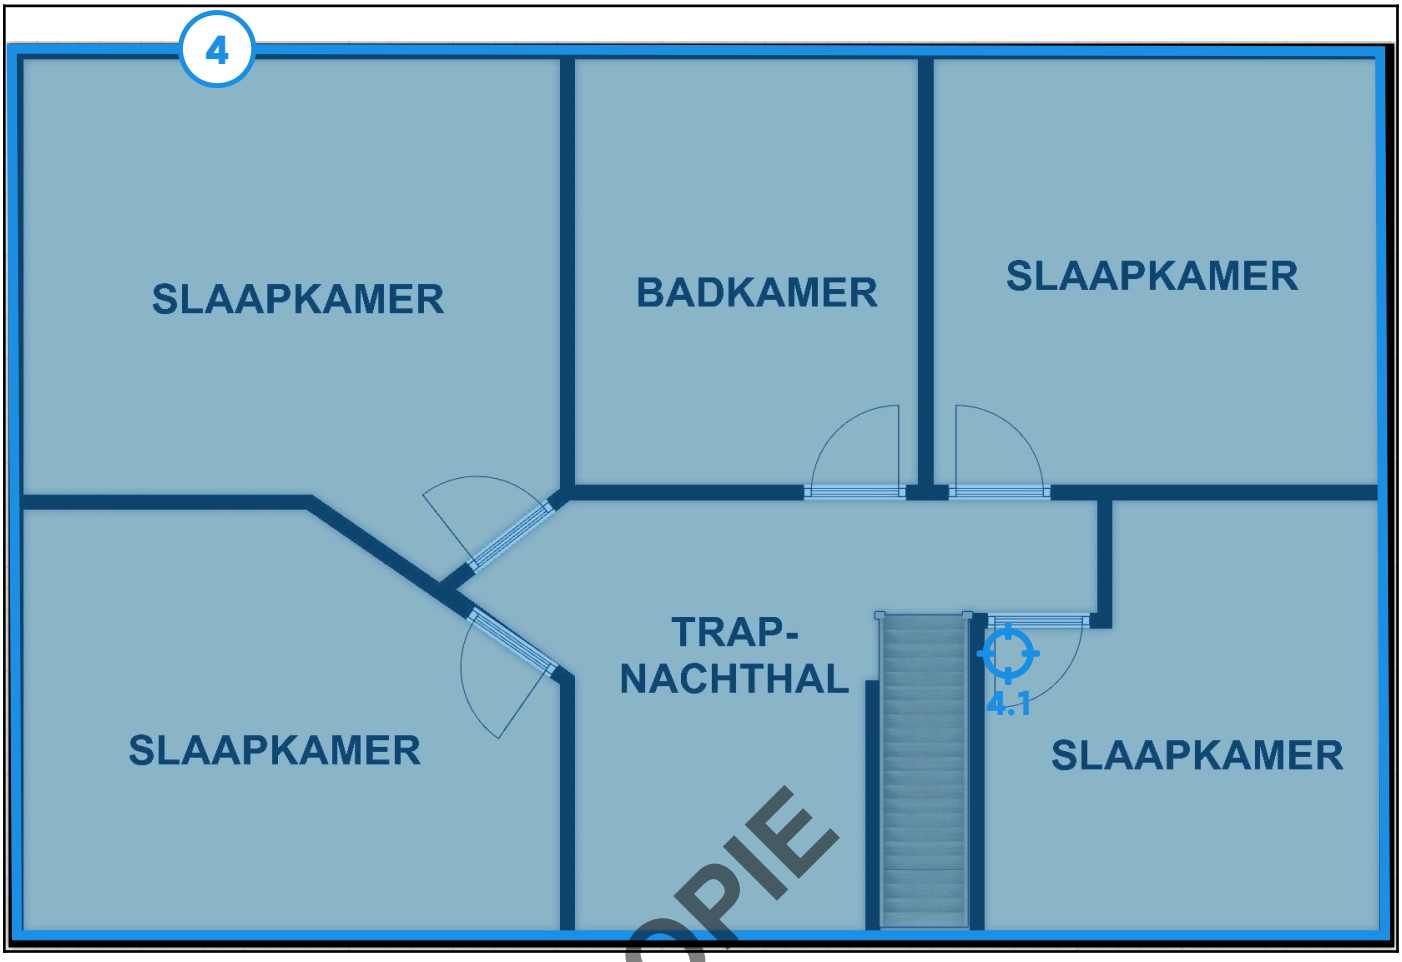
Plan 1.8: Plan van de eerste verdieping

Beschrijving	Type	Actie
4. Pleisterwerk plafonds	Geen asbest	-
4.1 Code: 6020600058	Mengmonster	-

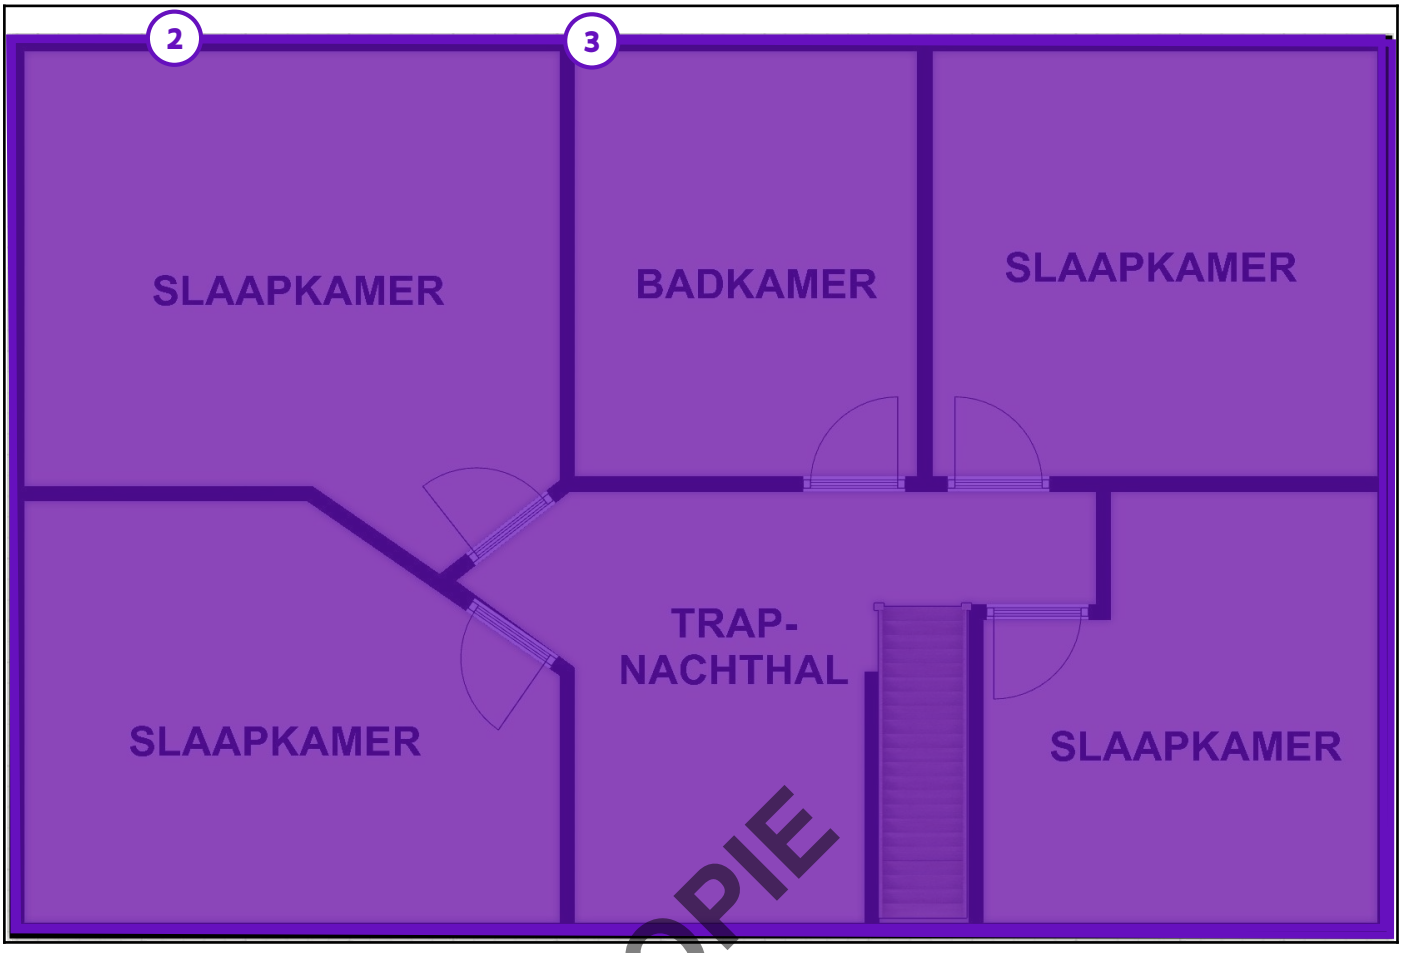
Plan 1.9: Plan van de eerste verdieping

Beschrijving	Type	Actie
2. Onderliggende vloeren, tegels - lijm (vloeren, wanden en plinten)	Advies	-
3. Leiding-, verluchting-, wacht- en/of afvoerbuizen	Advies	-

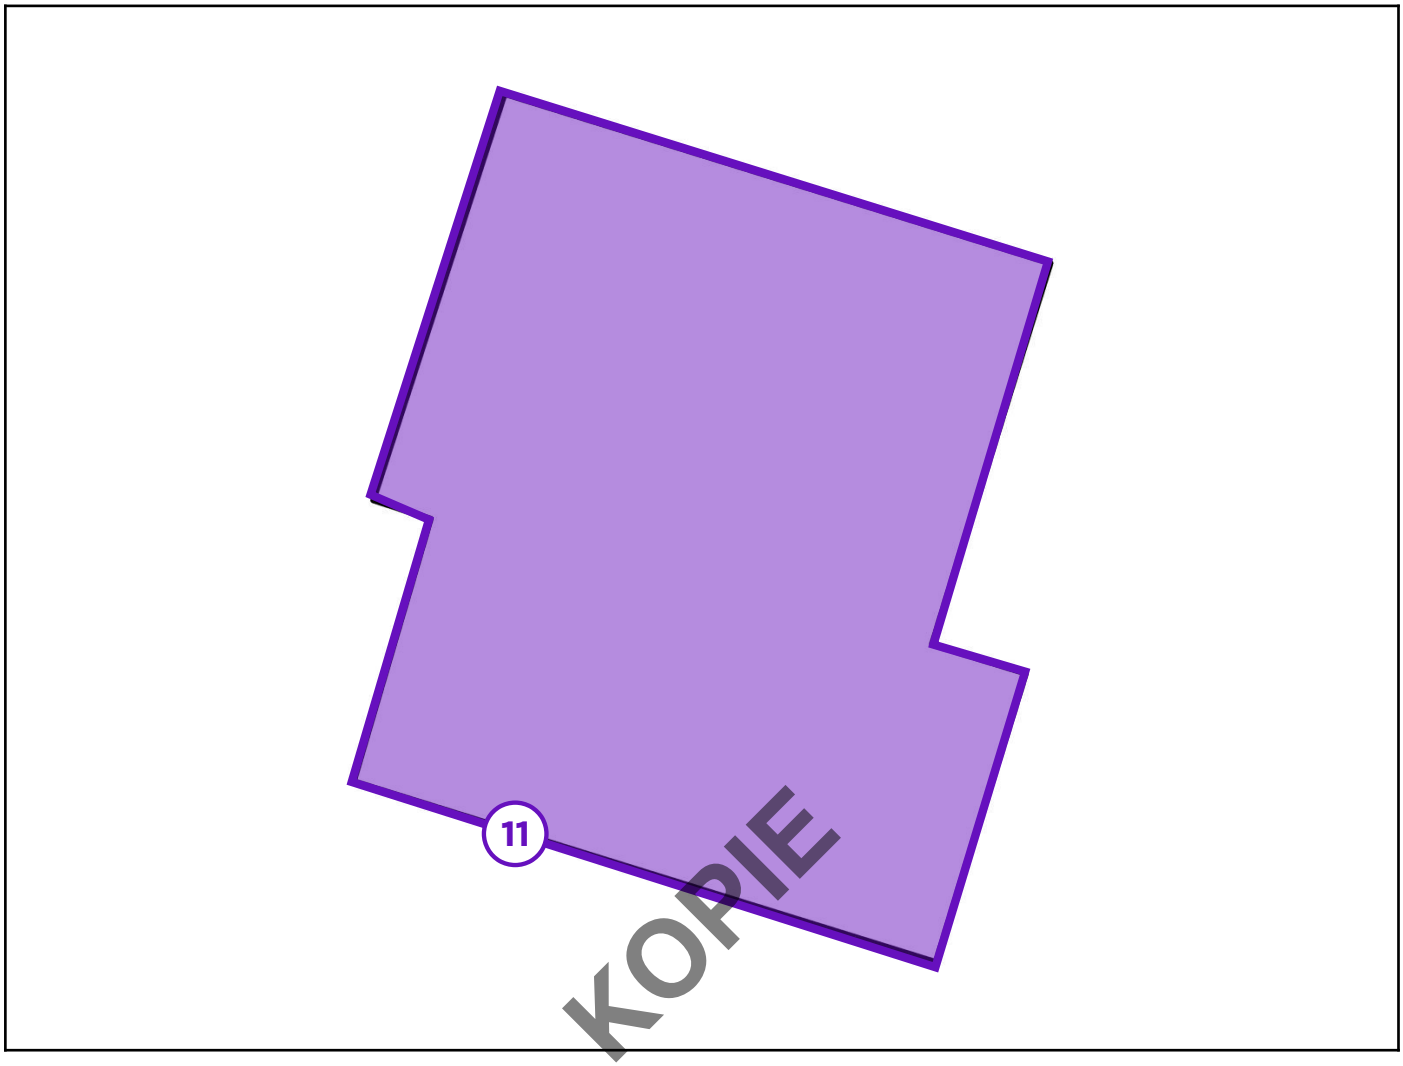
Plan 1.10: Plan van het dak

Beschrijving	Type	Actie
11. Dakbedekking bestaande uit pannen (niet verdacht) woning	Overige ruimte of materiaal	-

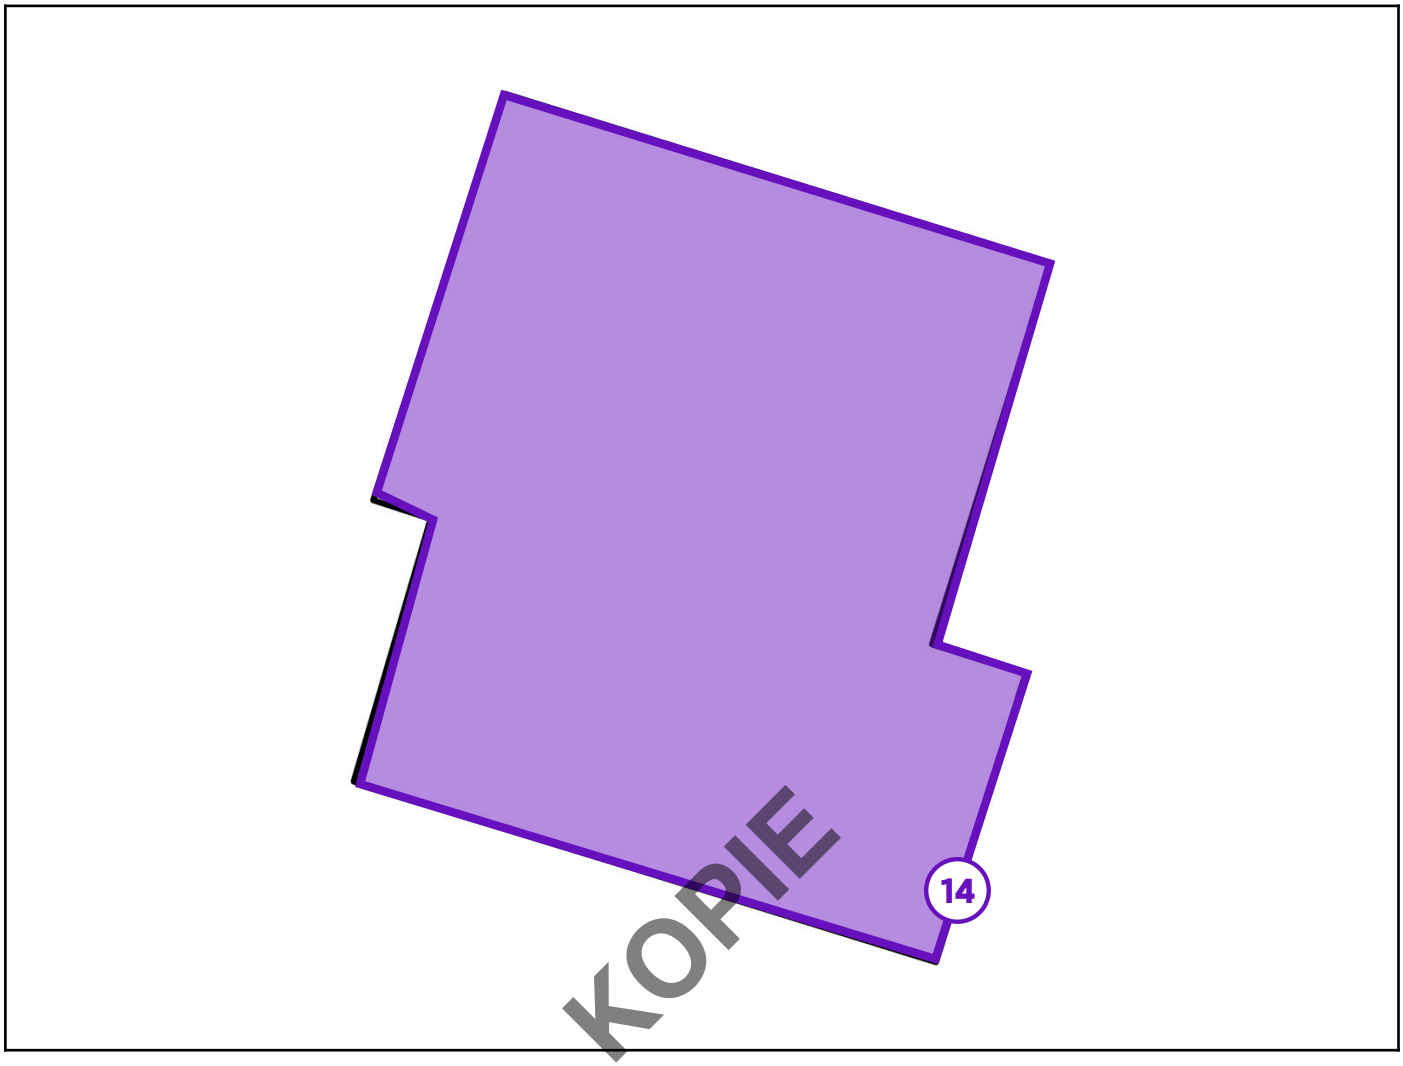
Plan 1.11: Plan van het dak

Beschrijving	Type	Actie
14. Geen asbestverdacht onderdak aangetroffen	Overige ruimte of materiaal	-

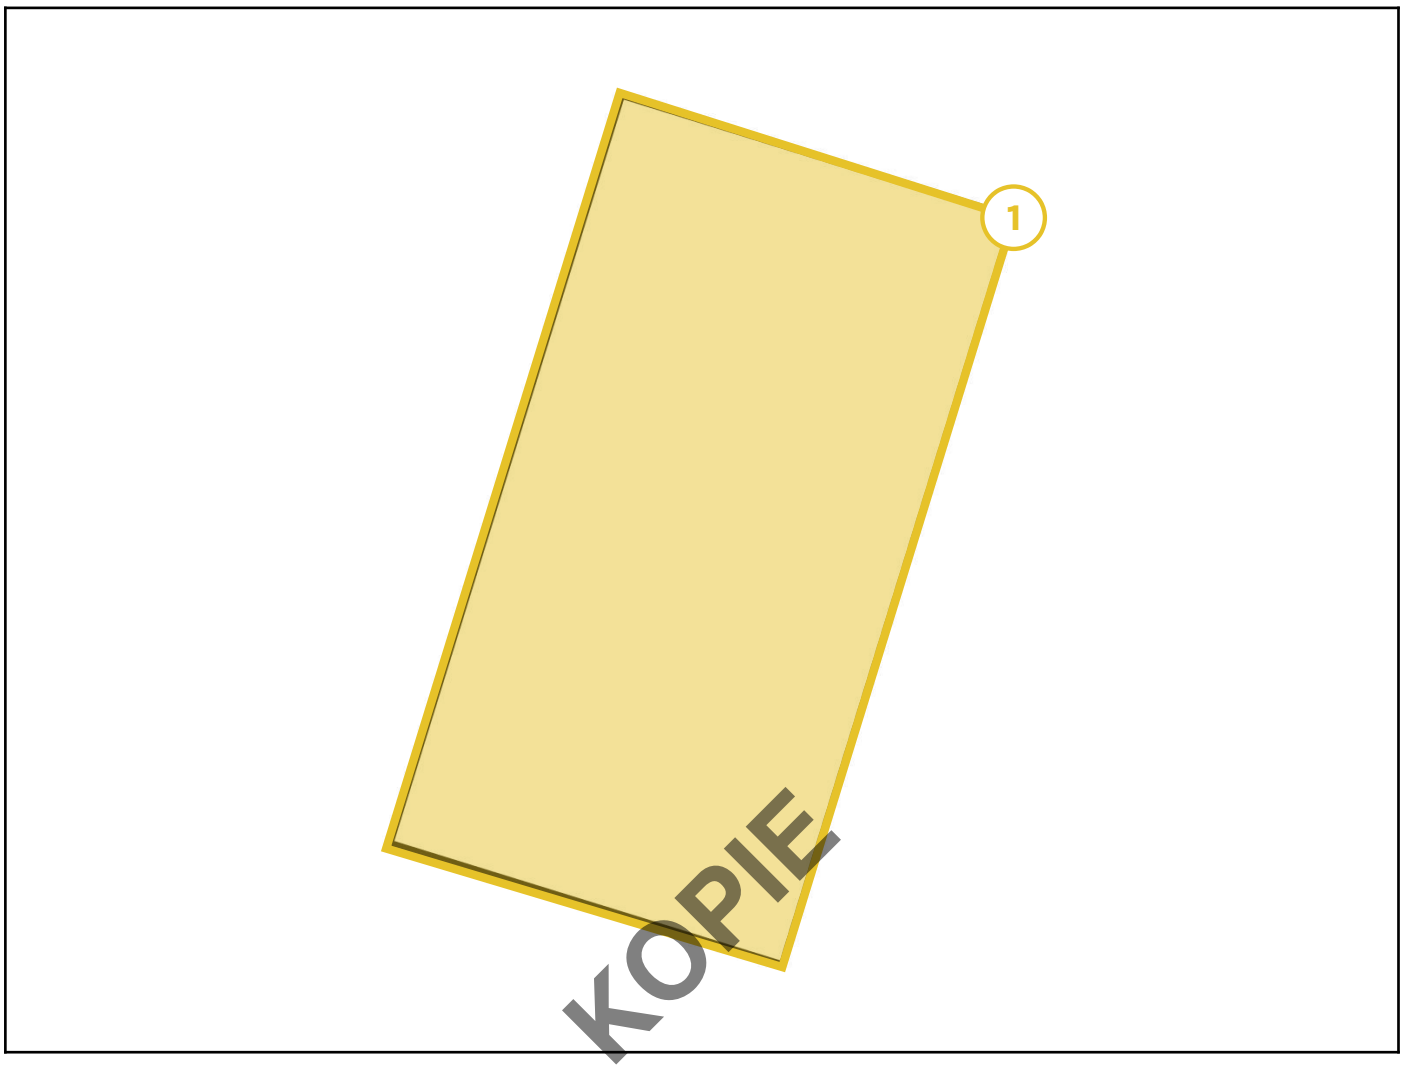
Plan 2.1: Plan van het dak

Beschrijving	Type	Actie
1. Roofing aan het tuinhuis - overkapping	Asbestmateriaal	Zorgvuldig beheren

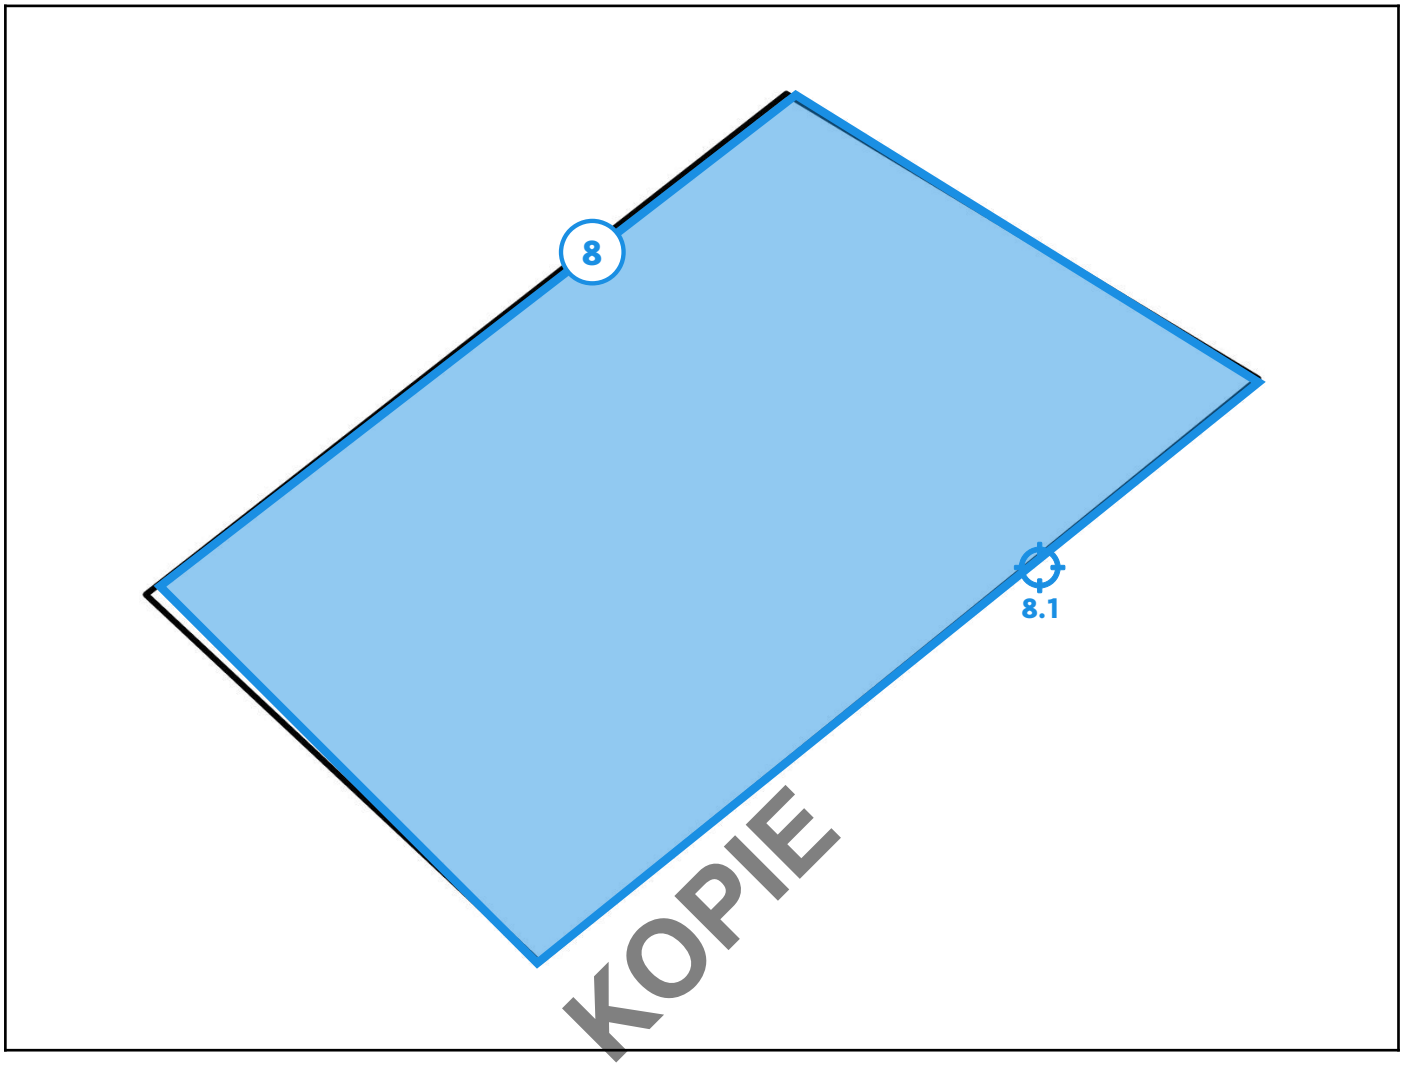
Plan 3.1: Plan van het dak

Beschrijving	Type	Actie
8. Roofing - houtopslag	Geen asbest	-
8.1 Code: 6020600060	Puntmonster	-

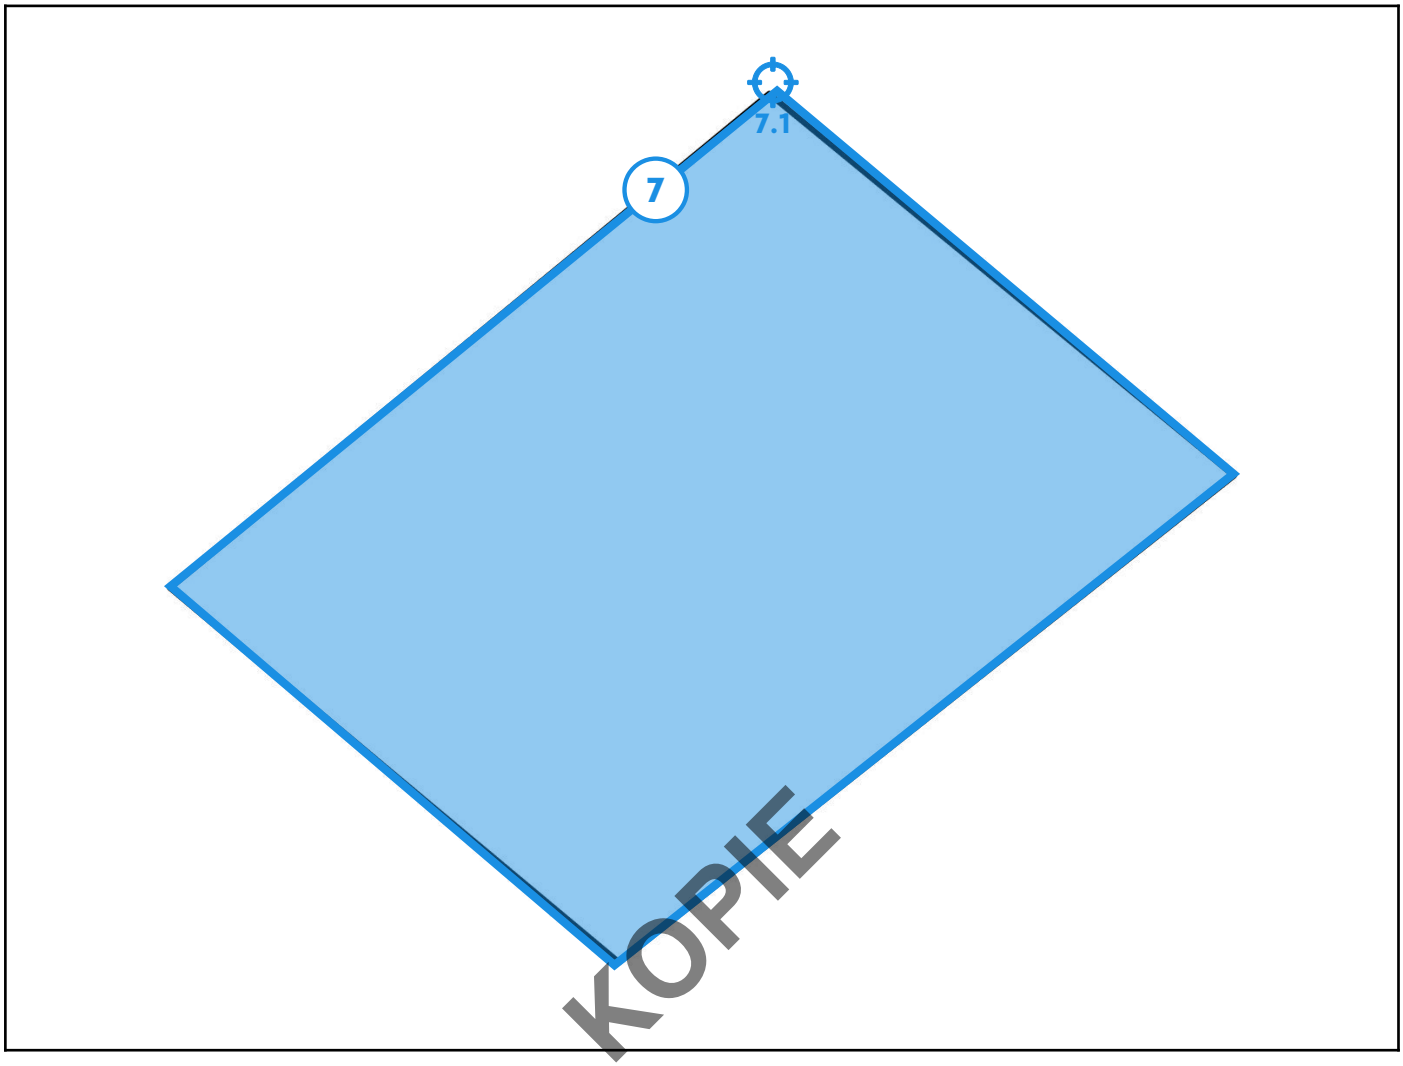
Plan 4.1: Plan van het dak

Beschrijving	Type	Actie
7. Roofing - buitenkeuken	Geen asbest	-
7.1 Code: 6020600059	Puntmonster	-

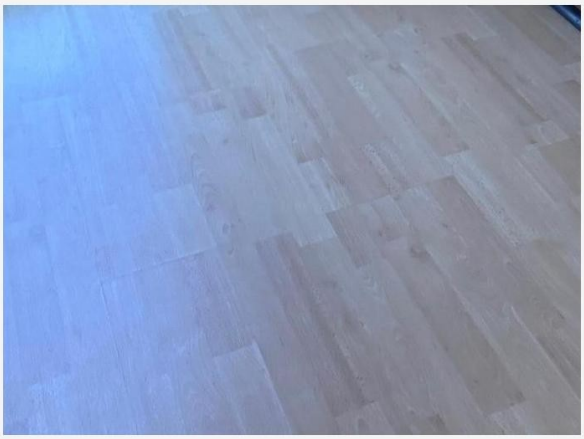
Fiche 2: Onderliggende vloeren, tegels - lijm (vloeren, wanden en plinten)

Informatie over een materiaal dat de asbestdeskundige niet kan waarnemen of vaststellen

Het is steeds onbekend of er nog een onderliggende asbesthoudende vloeren, tegels of lijm aanwezig is.

Let op bij renovatie van de vloeren dat er een mogelijkheid is dat er nog een asbesthoudende vloeren, lijm of resten aanwezig zijn.

Men kan enkel het tegendeel bewijzen door een destructief onderzoek en het het uitvoeren van een staalname.

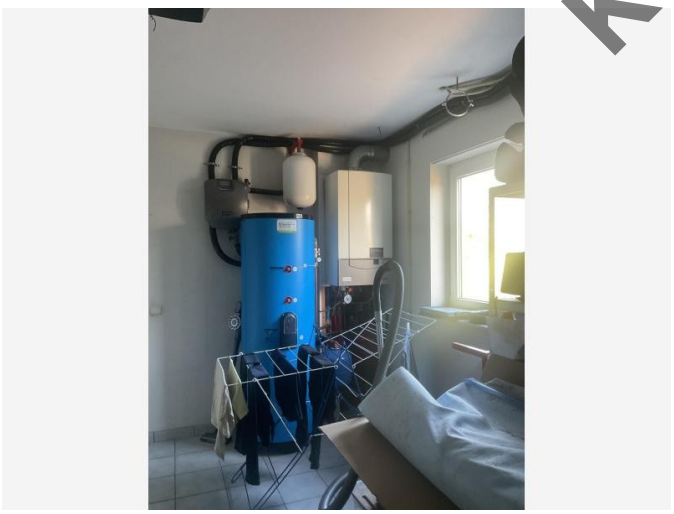
Beschrijving	Notitie	Terug te vinden op plannen
Fiche 9: CV-ketel (niet verdacht) gasketel	De CV-ketel (dichtingen, isolerend materiaal) is niet asbestverdacht, gasketer, in de garage	Plan 1.3: Plan van het gelijkvloers
Fiche 10: Kit aan de ramen en de deuren niet asbestverdacht	De kit aan de ramen en de deuren is niet asbestverdacht, volledige woning en tuinhuis	-
Fiche 11: Dakbedekking bestaande uit pannen (niet verdacht) woning	De dakbedekking is niet-asbestverdacht.	Plan 1.10: Plan van het dak
Fiche 12: Leidingisolatie (niet verdacht) mousse	Er is geen asbestverdachte leidingisolatie aanwezig, mousse in de garage	Plan 1.3: Plan van het gelijkvloers
