Asbestinventarisattest

Misseweg 42, 2490 Balen

Attestnummer : **20260902-000334.000**
Uitgegeven op : **02.09.2026**
Geldig tot : **Onbeperkt** (tenzij de toestand wijzigt)

Asbestveilig (maar mogelijk niet asbestvrij)

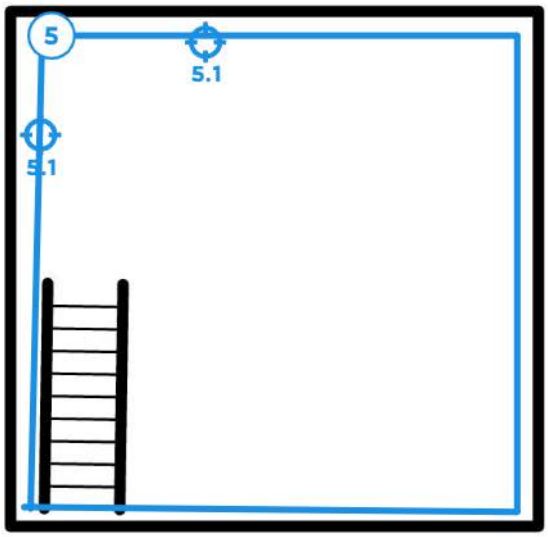
Plan 1.1: Kelder

Beschrijving	Type	Actie
5. Cementering kelder	Geen asbest	-
5.1 Code: MM3	Mengmonster	-

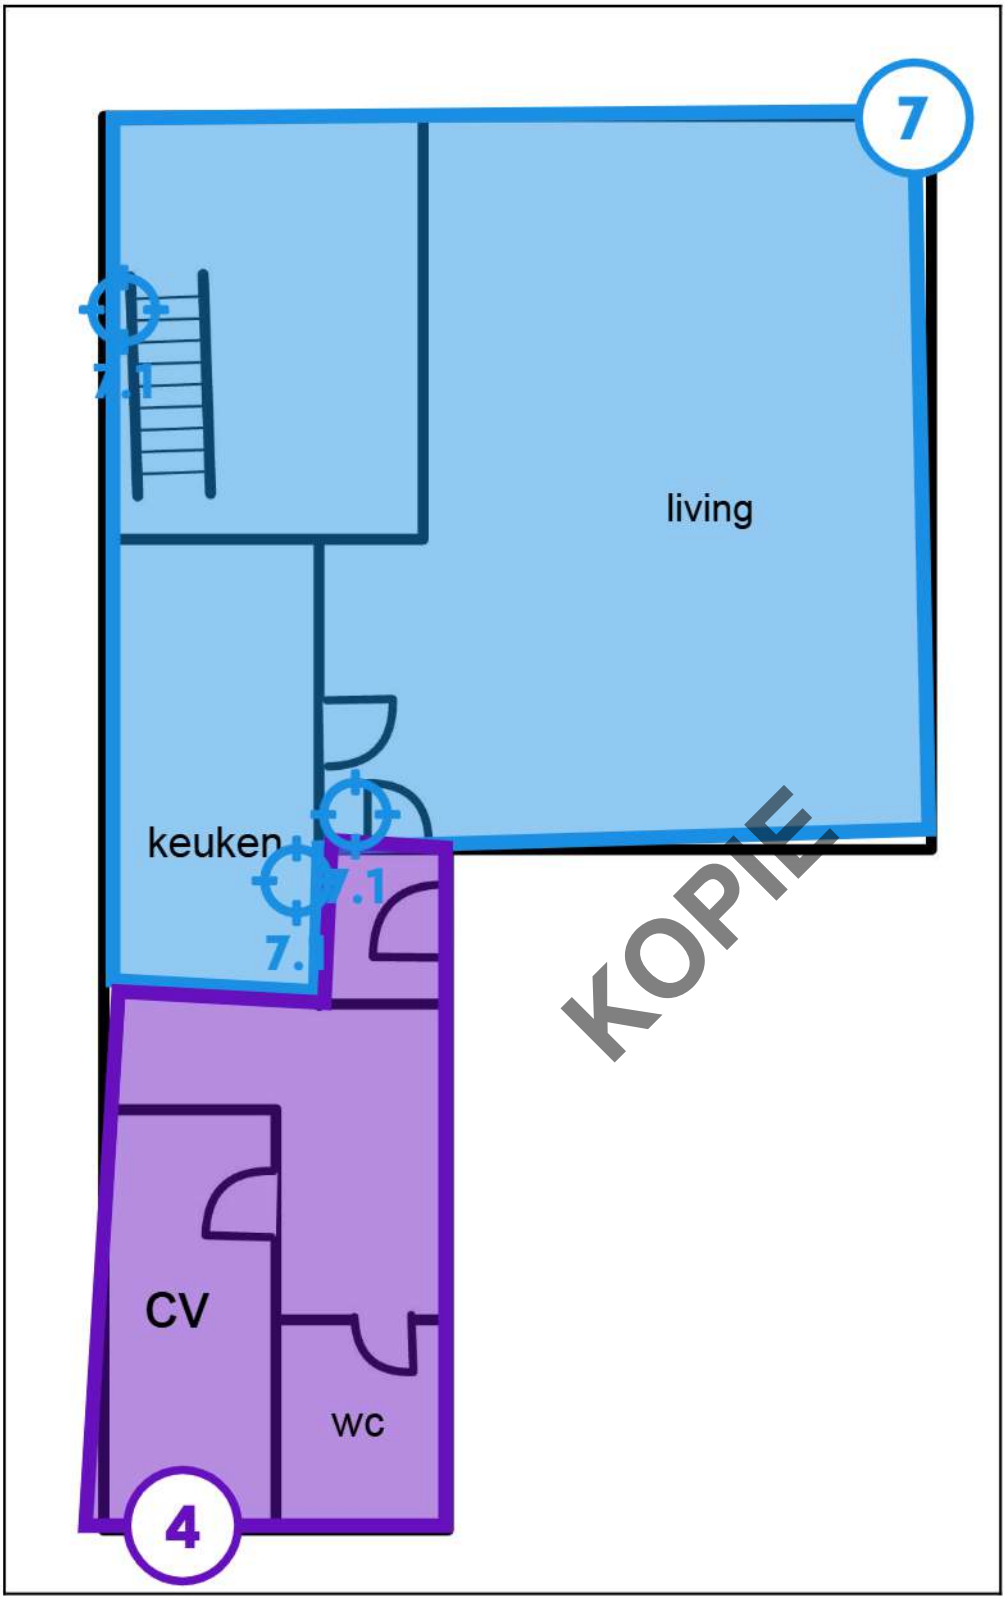
Plan 1.2: Gelijkvloers

4. Verlaagd plafond	Advies	-
7. Pleisterwerk plafond	Geen asbest	-
7.1 Code: MM2	Mengmonster	-

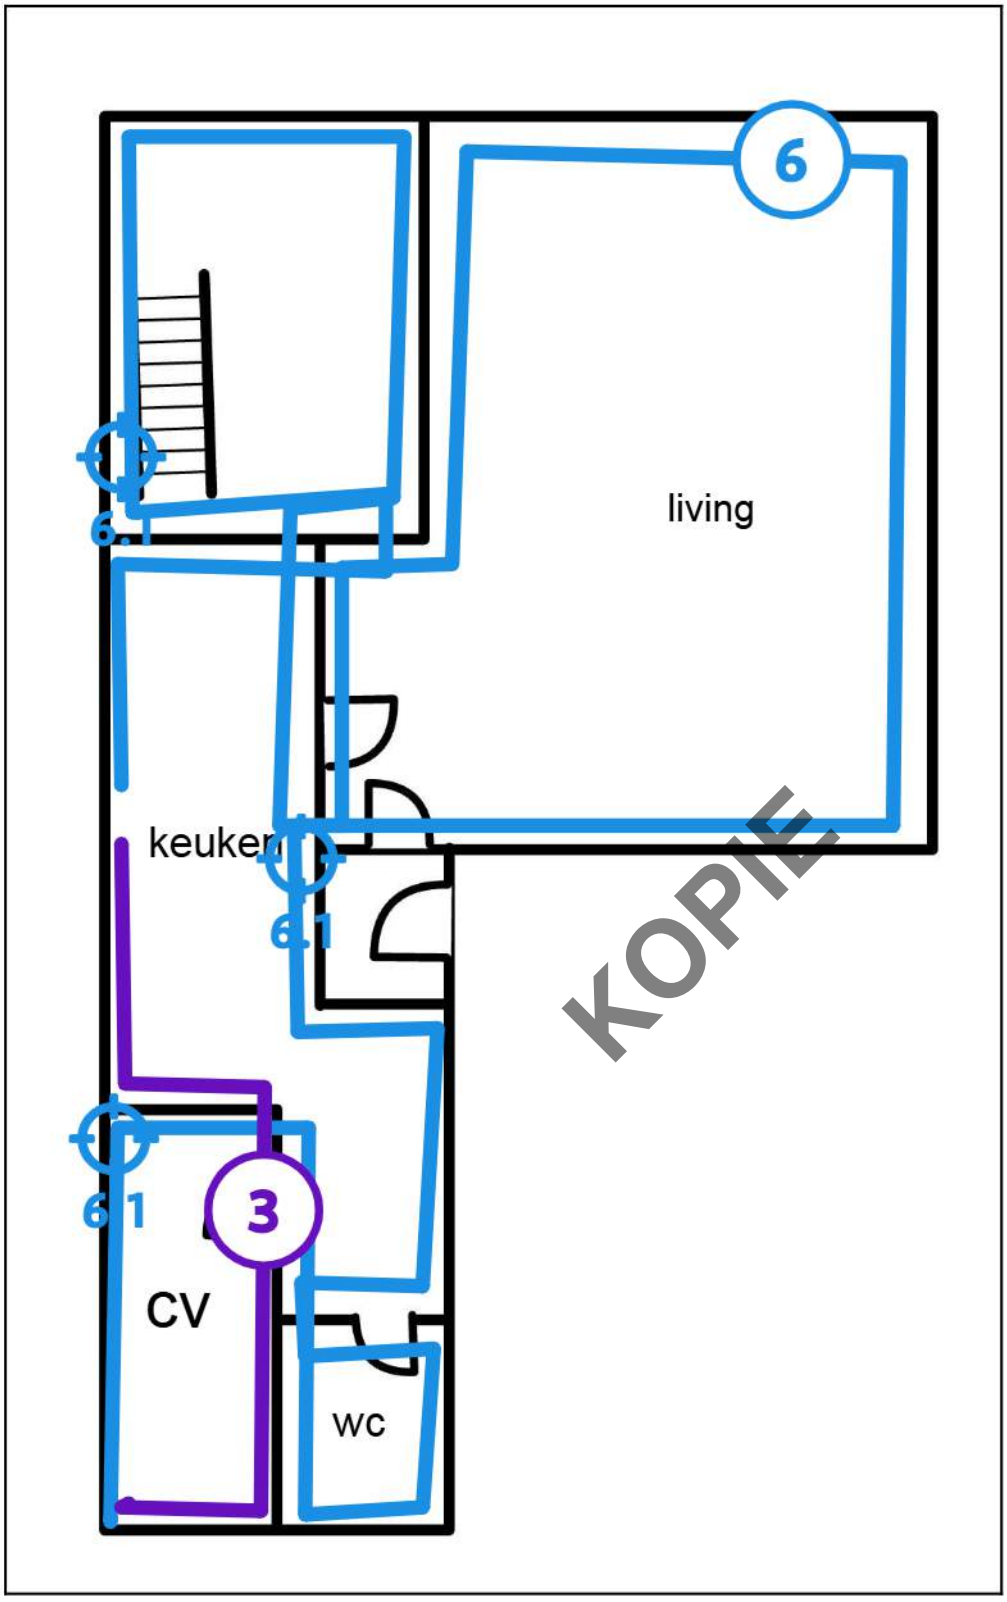
Plan 1.3: Gelijkvloers 1

3. Tegellijm achter faiencewandtegels	Advies	-
6. Pleisterwerk binnenmuren	Geen asbest	-
6.1 Code: MM1	Mengmonster	-

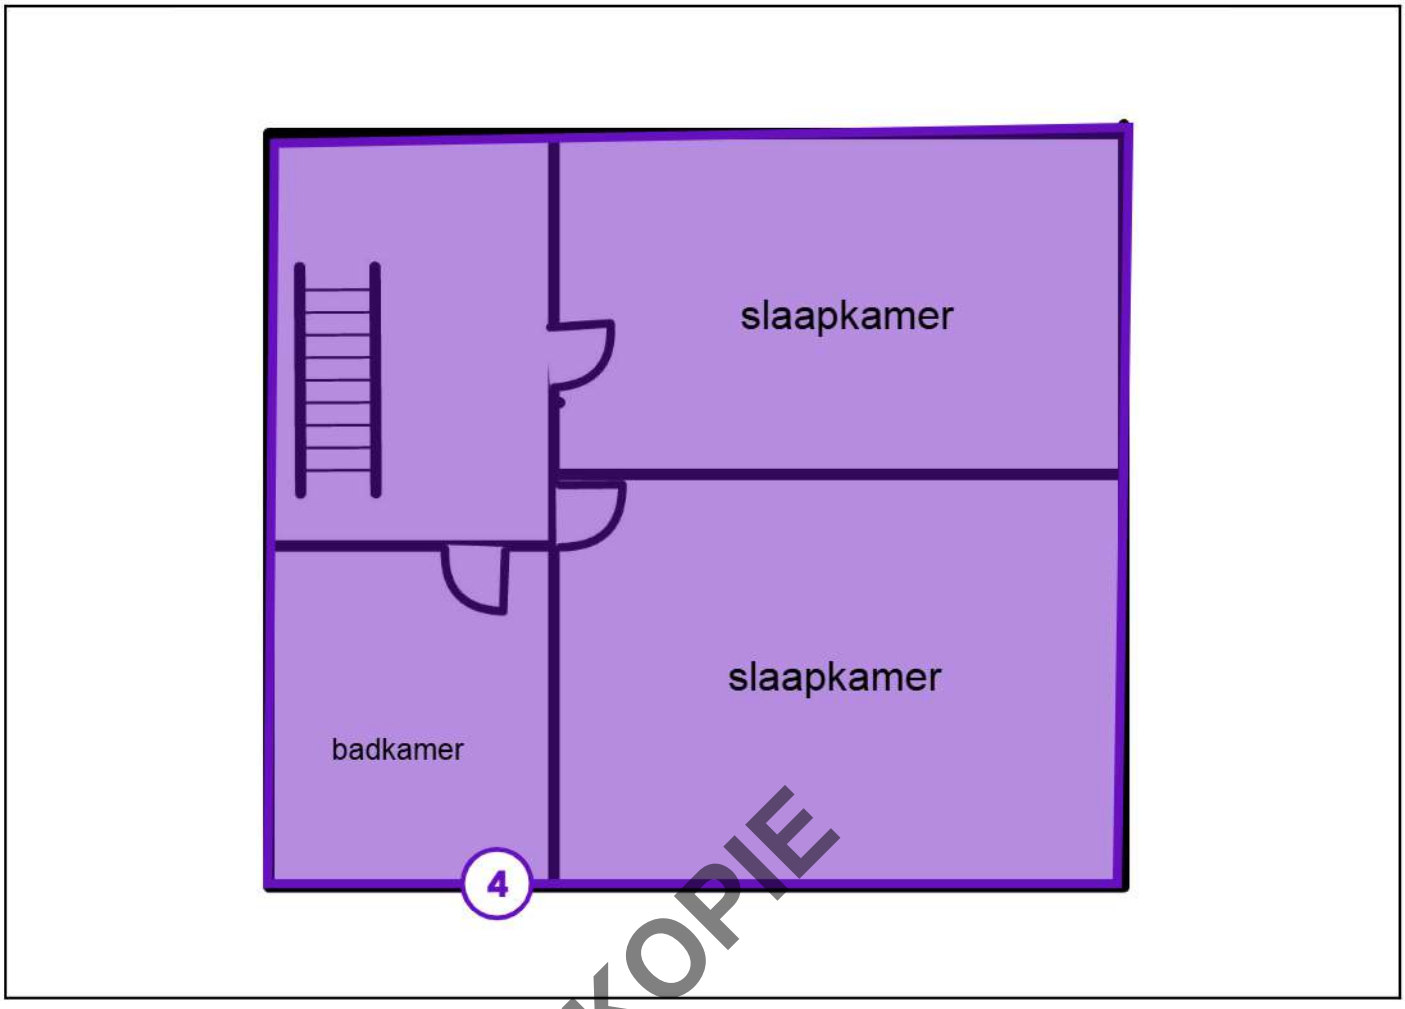
Plan 1.4: Verdieping

Beschrijving	Type	Actie
4. Verlaagd plafond	Advies	-

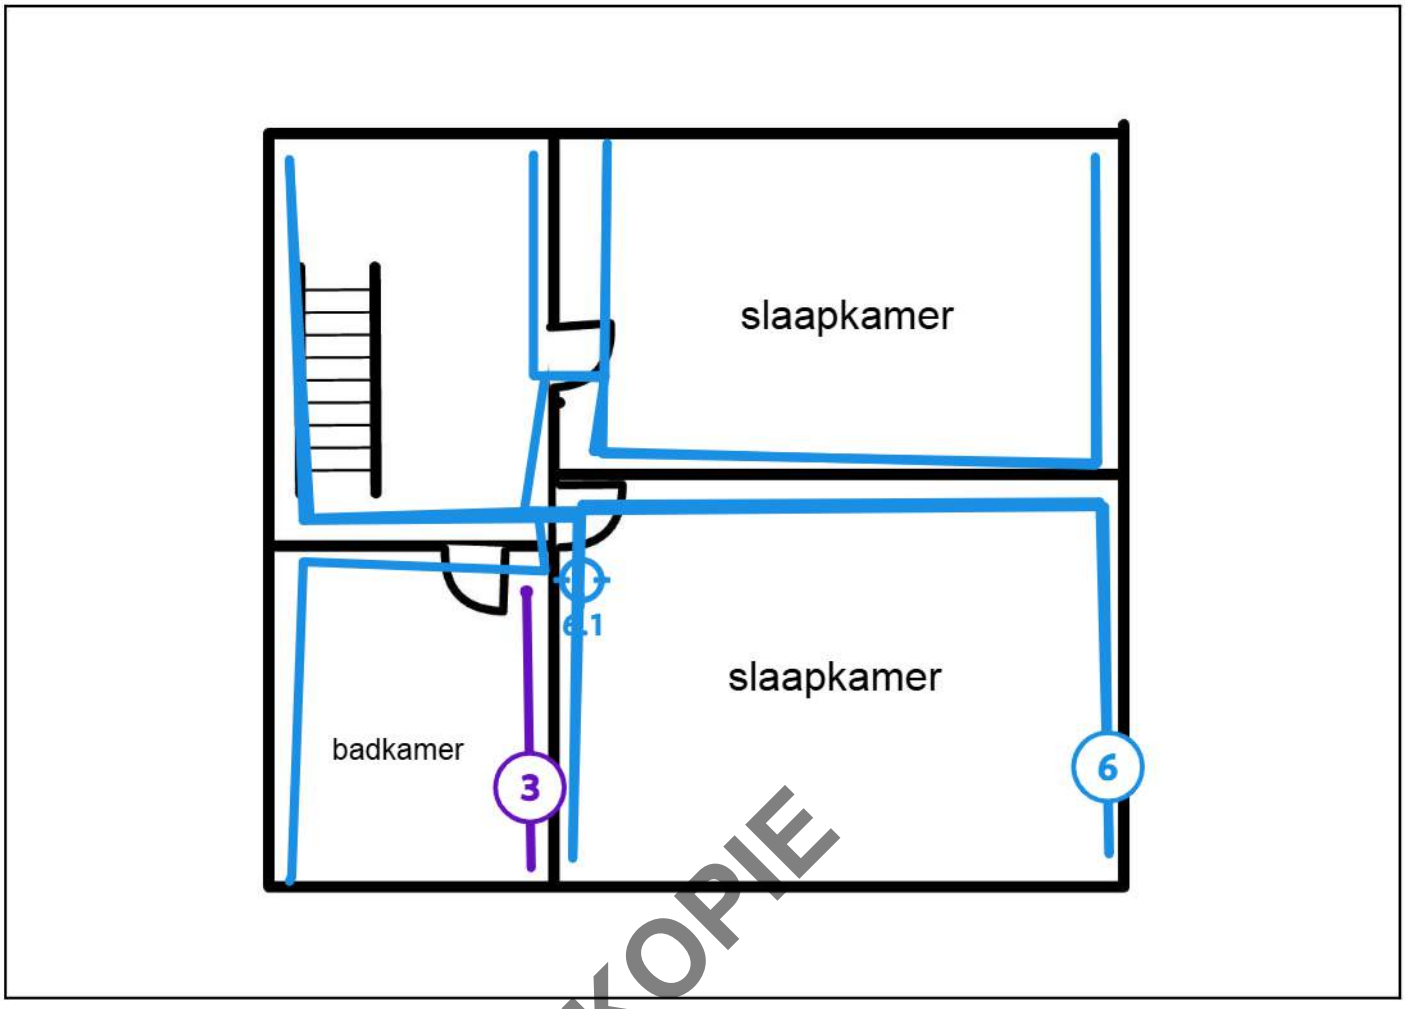
Plan 1.5: Verdieping 1

Beschrijving	Type	Actie
3. Tegellijm achter faiencewandtegels	Advies	-
6. Pleisterwerk binnenmuren	Geen asbest	-
6.1 Code: MM1	Mengmonster	-

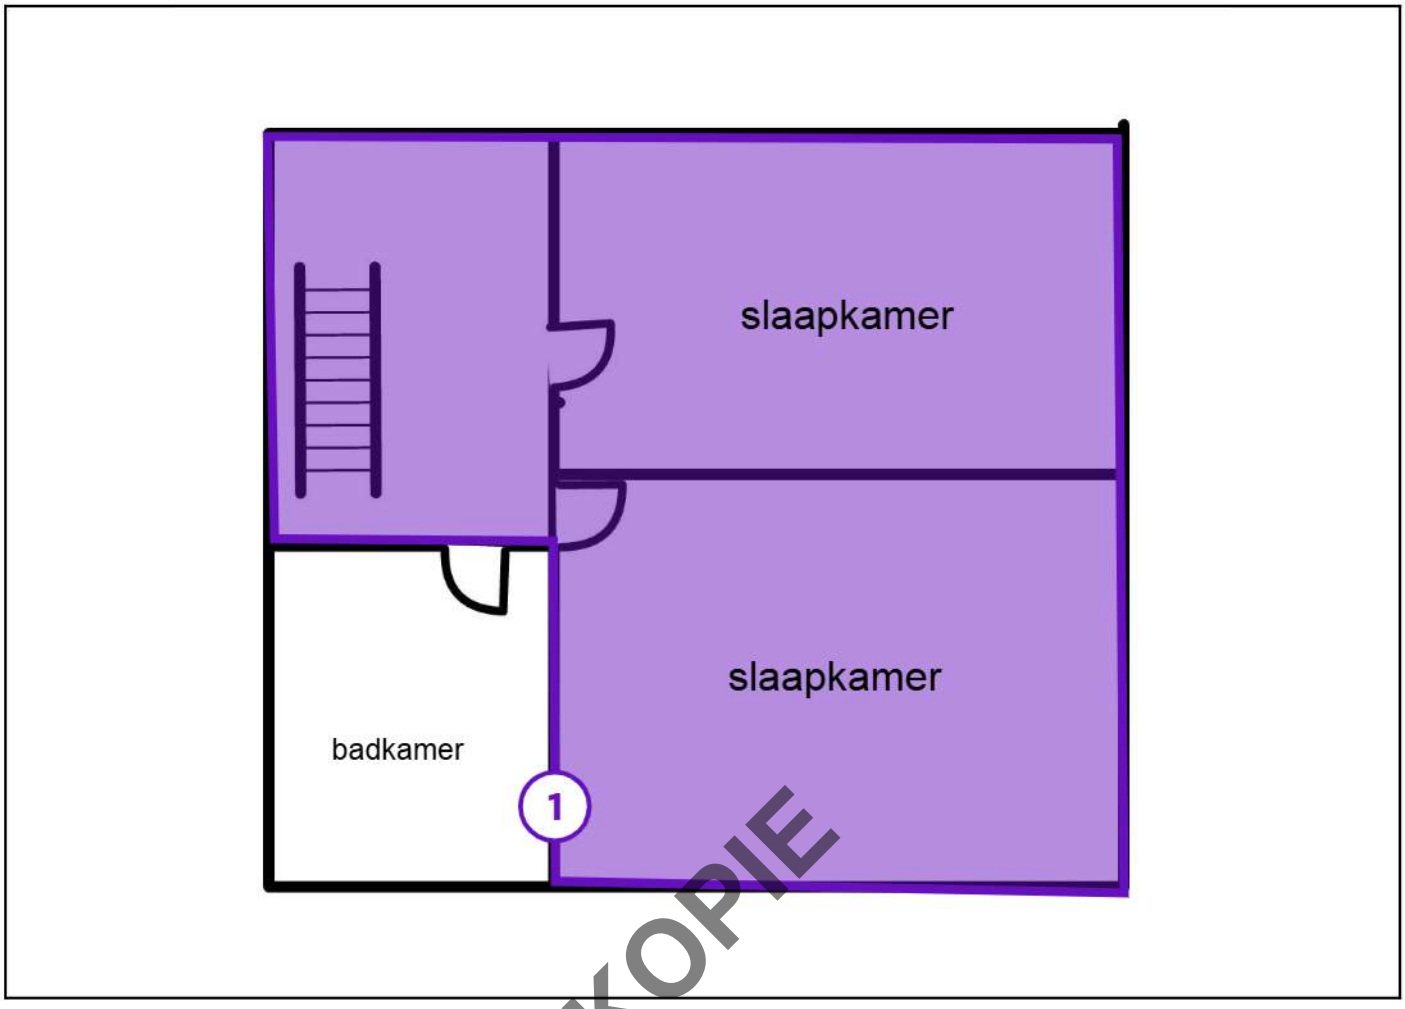
Plan 1.6: Verdieping 2

Beschrijving	Type	Actie
1. Vloerzeil (niet verdacht)	Advies	-

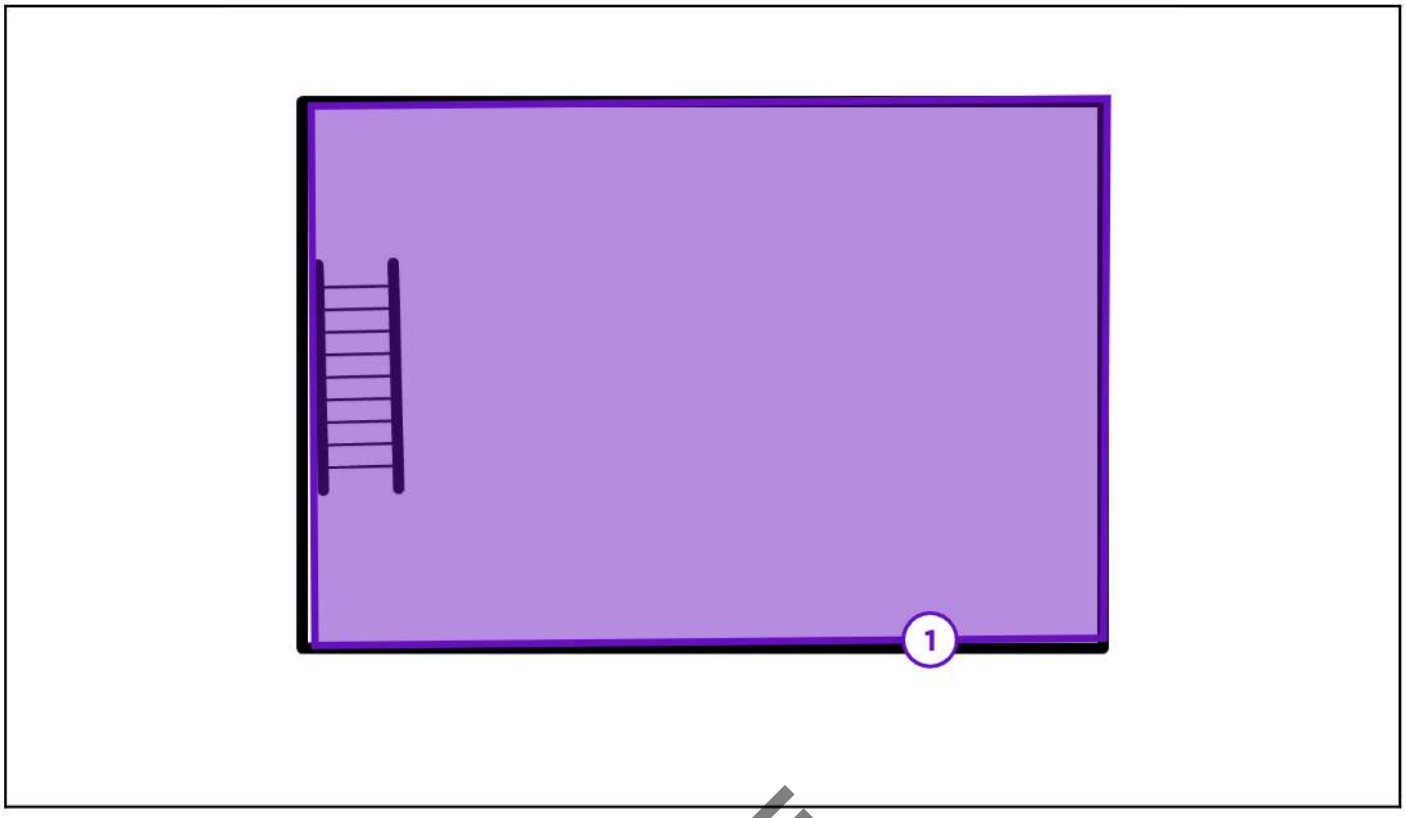
Plan 1.7: Zolder

Beschrijving	Type	Actie
1. Vloerzeil (niet verdacht)	Advies	-

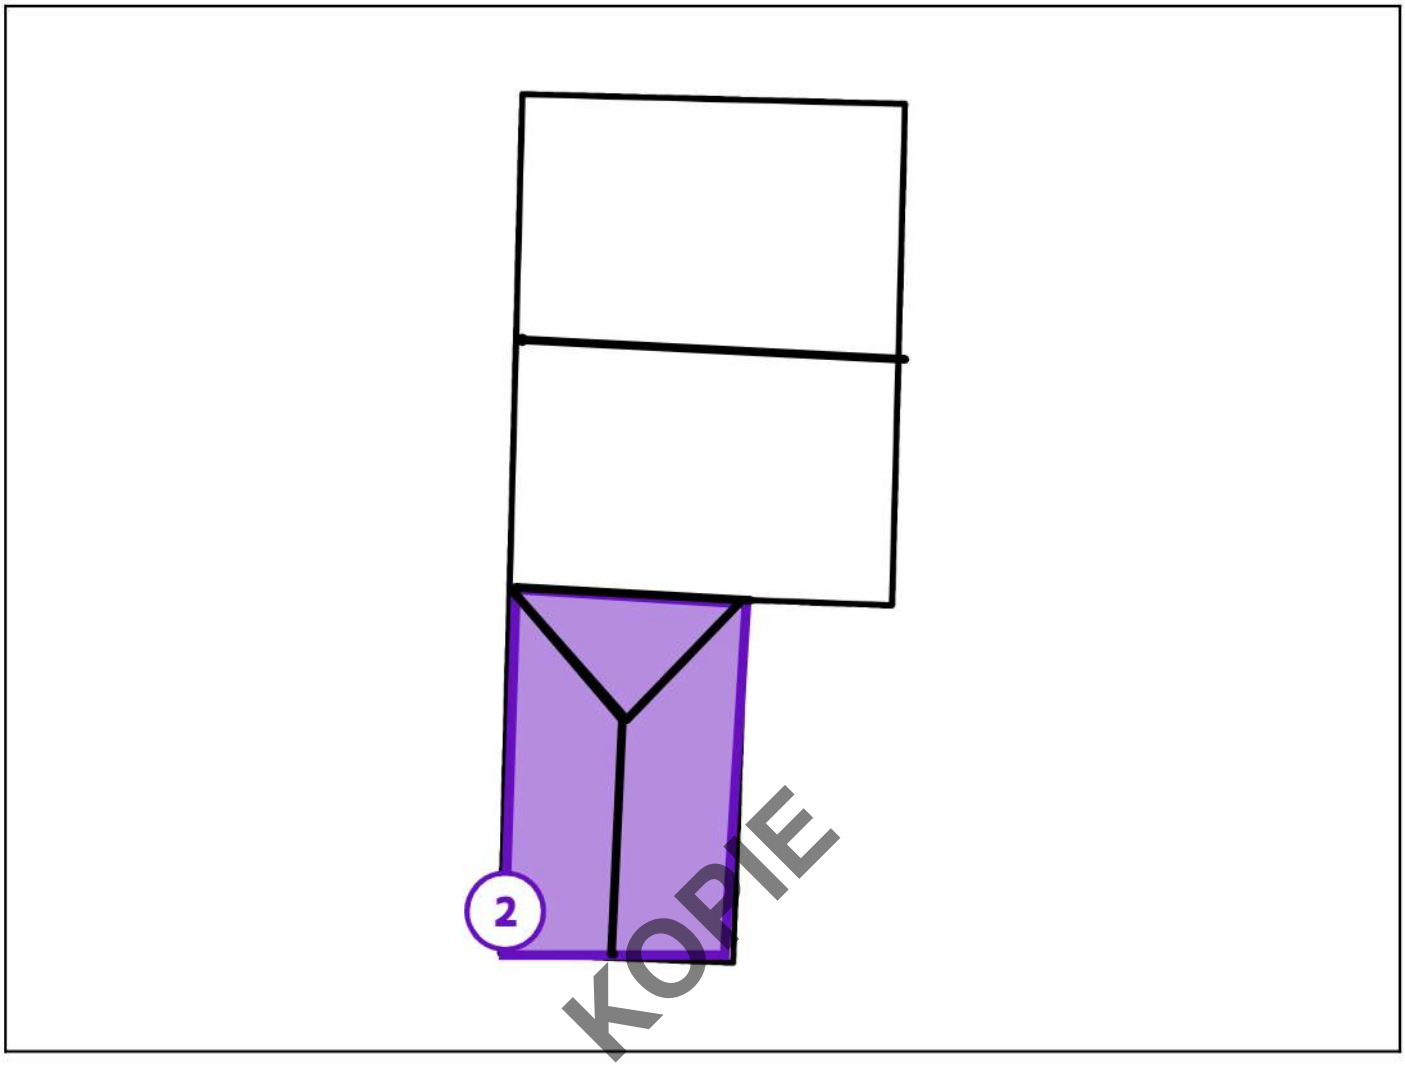
Plan 1.8: Dak plan

Beschrijving	Type	Actie
2. Schapen wol	Advies	-

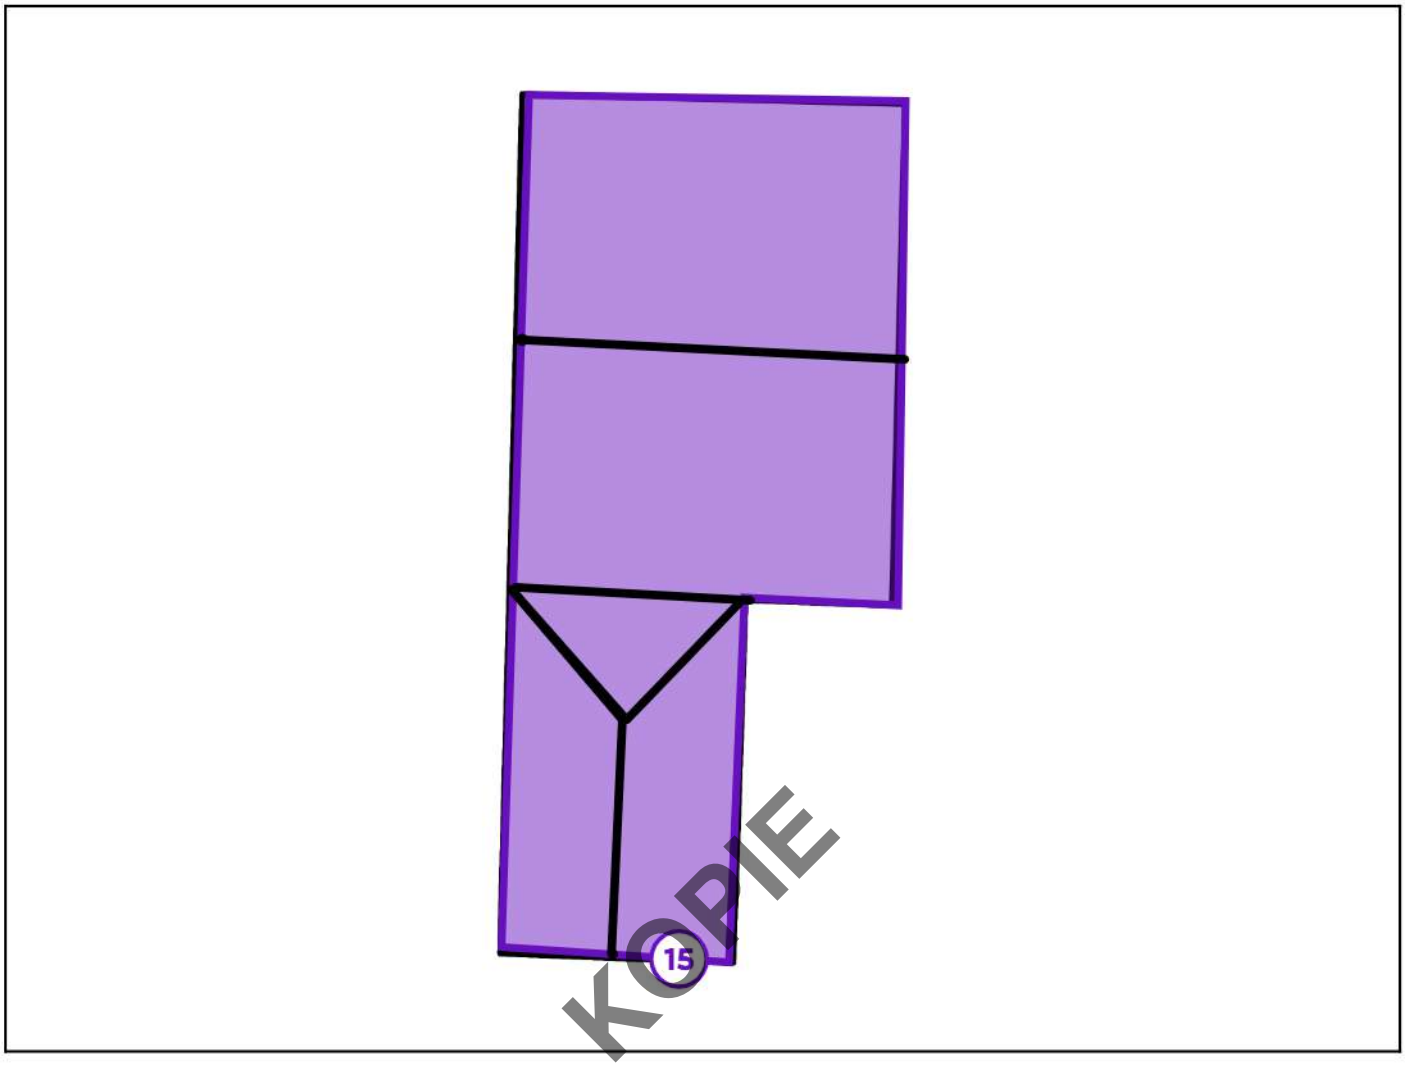
Plan 1.9: Dak plan 1

Beschrijving	Type	Actie
15. Geen onderdak aanwezig	Overige ruimte of materiaal	-

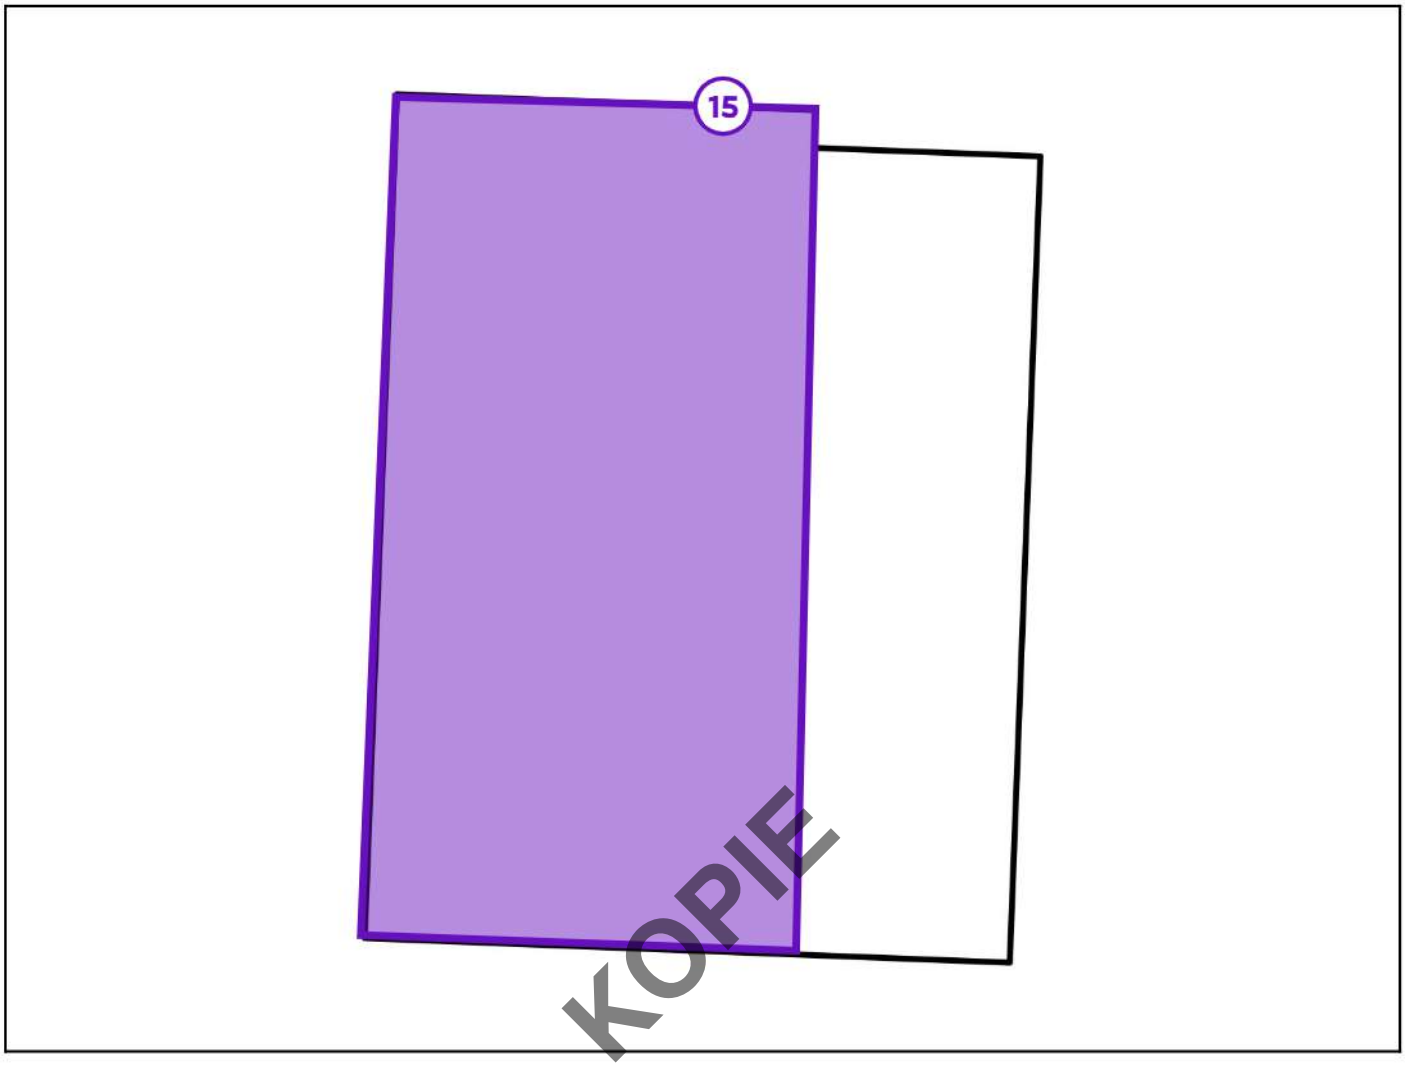
Plan 2.1: Garage plan

Beschrijving	Type	Actie
15. Geen onderdak aanwezig	Overige ruimte of materiaal	-

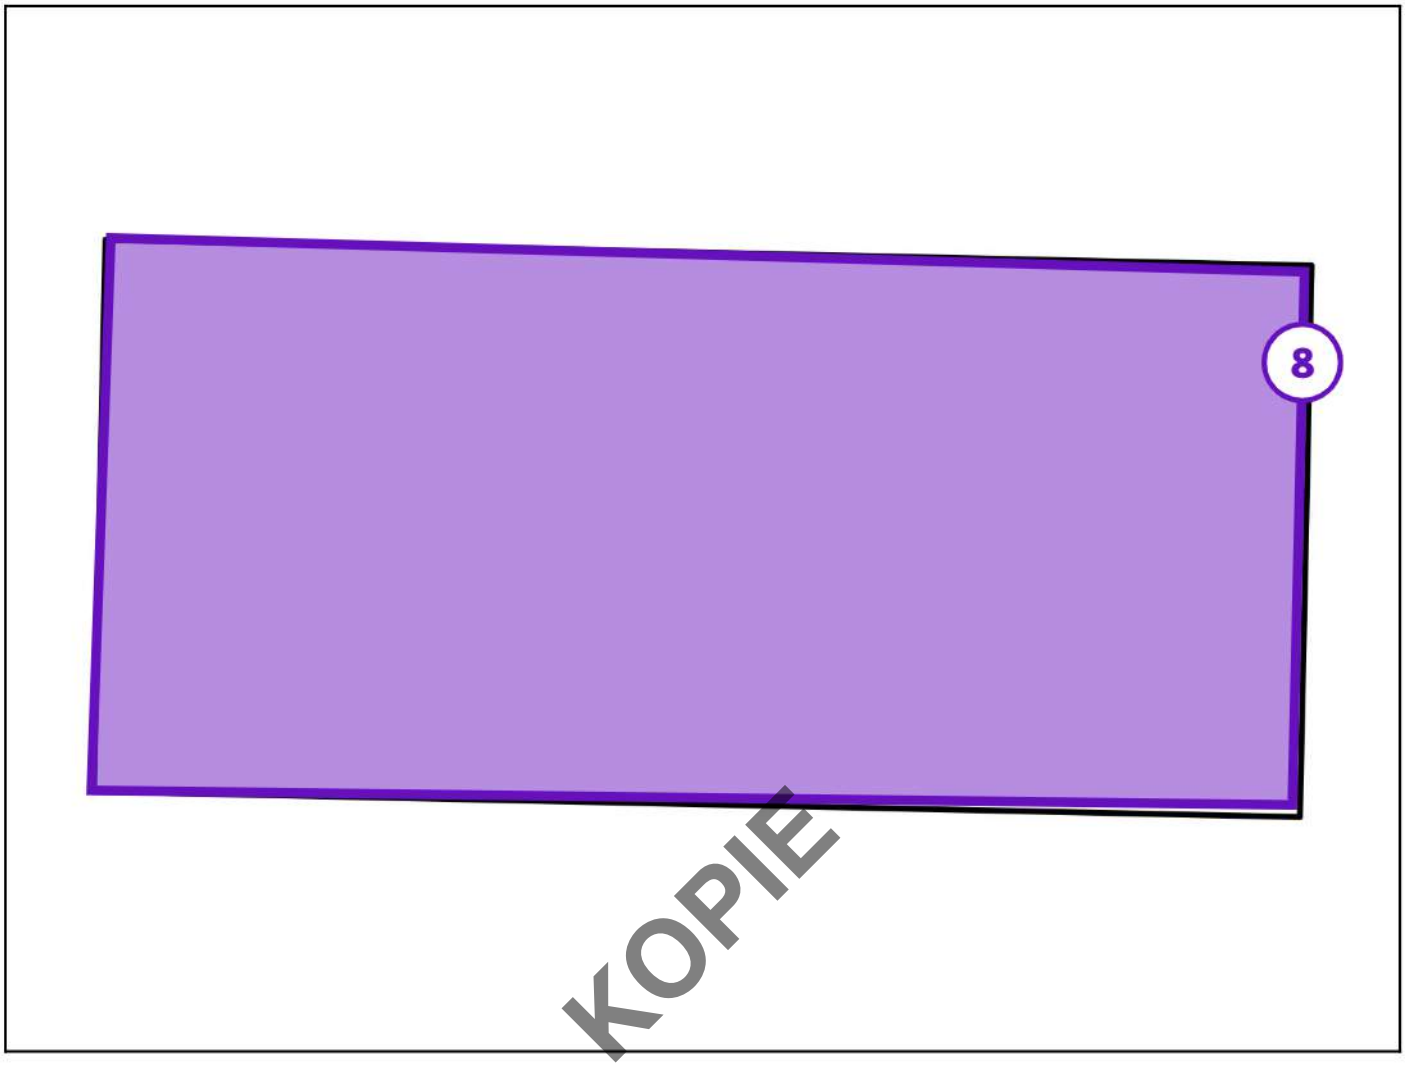
Plan 3.1: Tuinhuis plan

Beschrijving	Type	Actie
8. Metalen golfplaten	Overige ruimte of materiaal	-
