Asbestinventarisattest

Holvenstraat 159, 3900 Pelt

Attestnummer : **20261111-000187.000**
Uitgegeven op : **11.11.2026**
Geldig tot : **11.11.2036**

Niet-asbestveilig

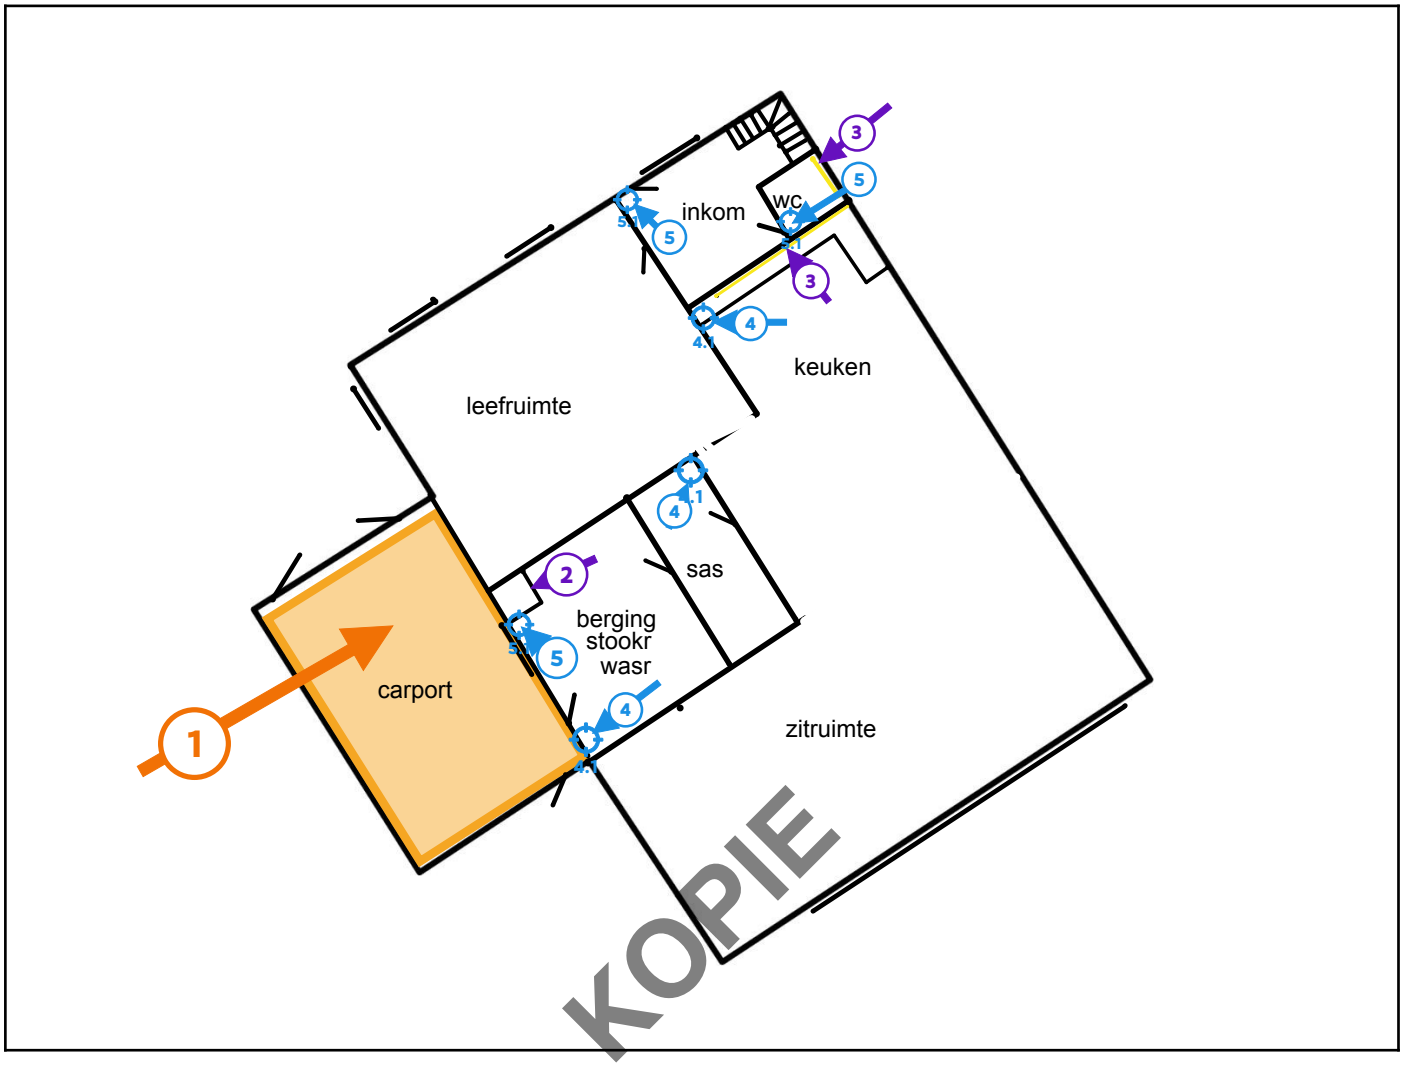
Plan 1.1: Hoofdgebouw gelijkvloers

Beschrijving	Type	Actie
1. Golfplaten	Asbestmateriaal	Verwijderen
2. Schouw	Advies	-
3. Tegellijm	Advies	-
4. Pleisterwerk wanden	Geen asbest	-
4.1 Code: 3900HOLPLW	Mengmonster	-
5. Pleisterwerk plafond	Geen asbest	-
5.1 Code: 3900HOLPLP	Mengmonster	-

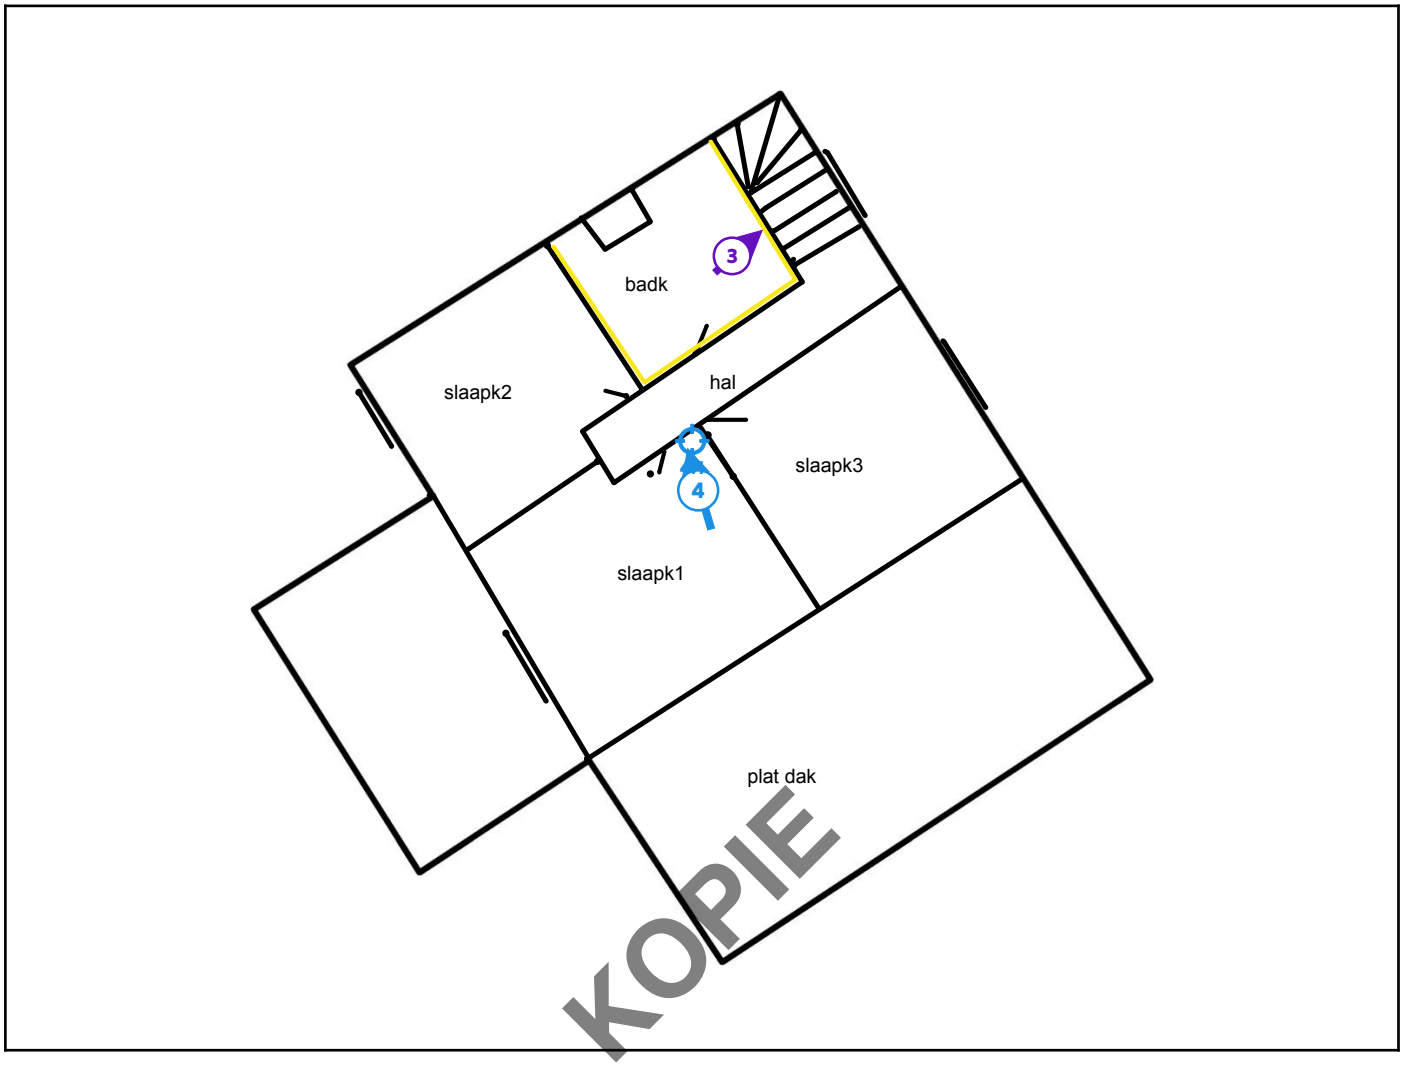
Plan 1.2: Hoofdgebouw Verdieping

Beschrijving	Type	Actie
3. Tegellijm	Advies	-
4. Pleisterwerk wanden	Geen asbest	-
4.1 Code: 3900HOLPLW	Mengmonster	-

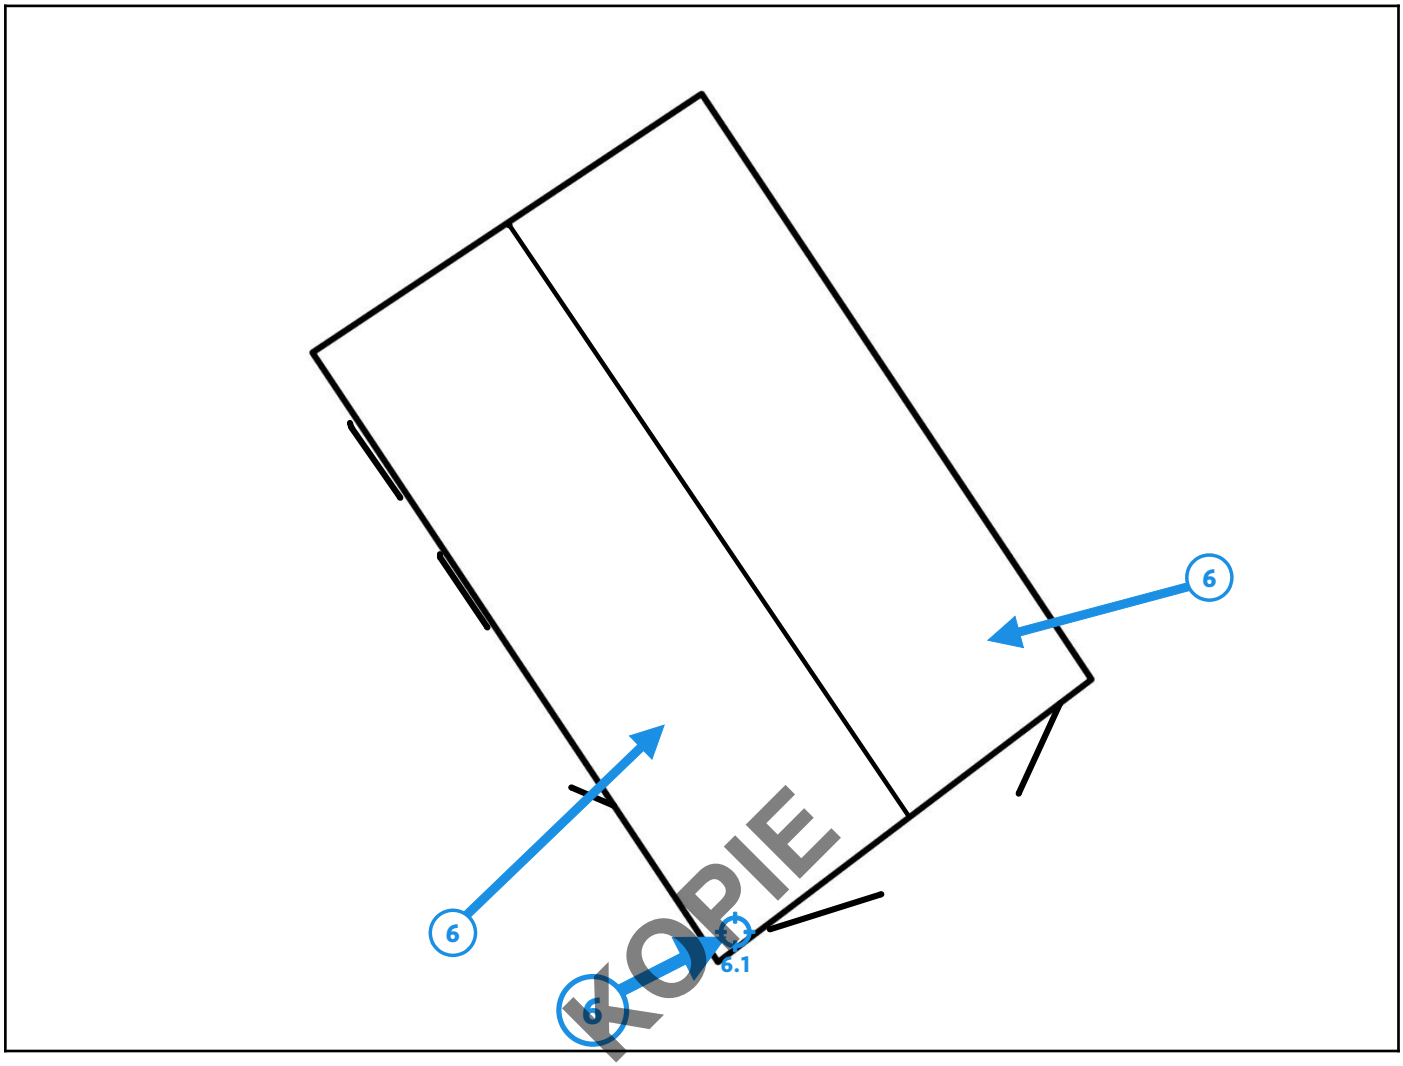
Plan 2.1: Bijgebouw plan

Beschrijving	Type	Actie
6. Dakbedekking Roofing	Geen asbest	-
6.1 Code: 3900HOLR	Puntmonster	-

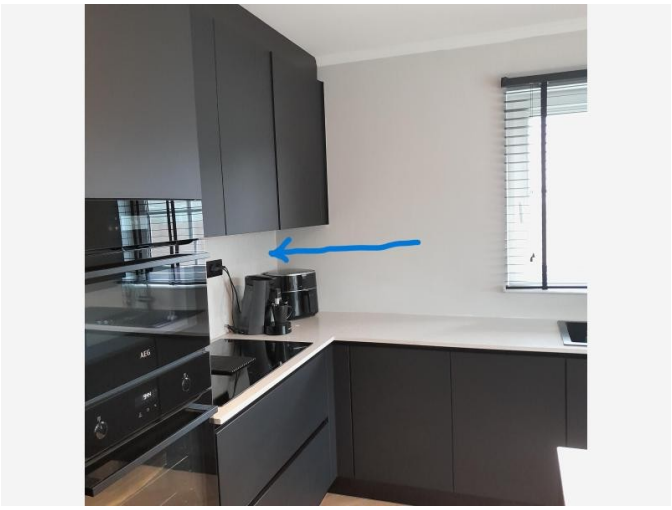
Fiche 3: Tegellijm

Recent onderzoek heeft uitgewezen dat ook tegellijm die is gebruikt voor het aanbrengen van wand- en vloertegels in de badkamers, toiletten en keukens asbesthoudend kan zijn. Zodra deze toepassing zichtbaar wordt (kapotte tegels/renovatie) is monstername en analyse aangewezen.

Basis voor advies	De asbestdeskundige beoordeelt het materiaal als asbesthoudend op basis van een beoordeling met het blote oog.
Primaire drager	HVAC infrastructuur en uitrusting

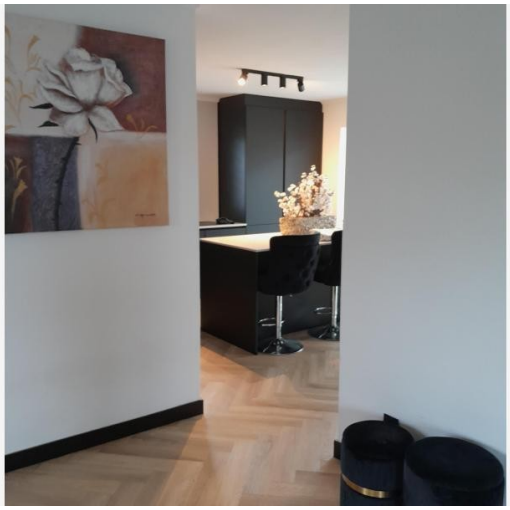
Fiche 4: Pleisterwerk wanden

Geen asbest

#	Type	Referentie	Resultaat
4.1	Mengmonster	3900HOLPLW	Geen asbest

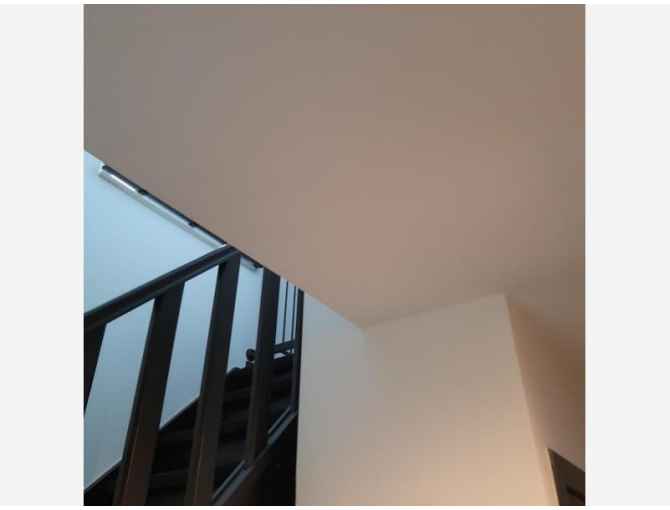
Fiche 5: Pleisterwerk plafond

Geen asbest

#	Type	Referentie	Resultaat
5.1	Mengmonster	3900HOLPLP	Geen asbest
