Asbestinventarisatetest

Pieter Paul Rubensdreef 16, 3920 Lommel

Attestnummer : 20251002-000112.000

Uitgegeven op : 02.10.2025

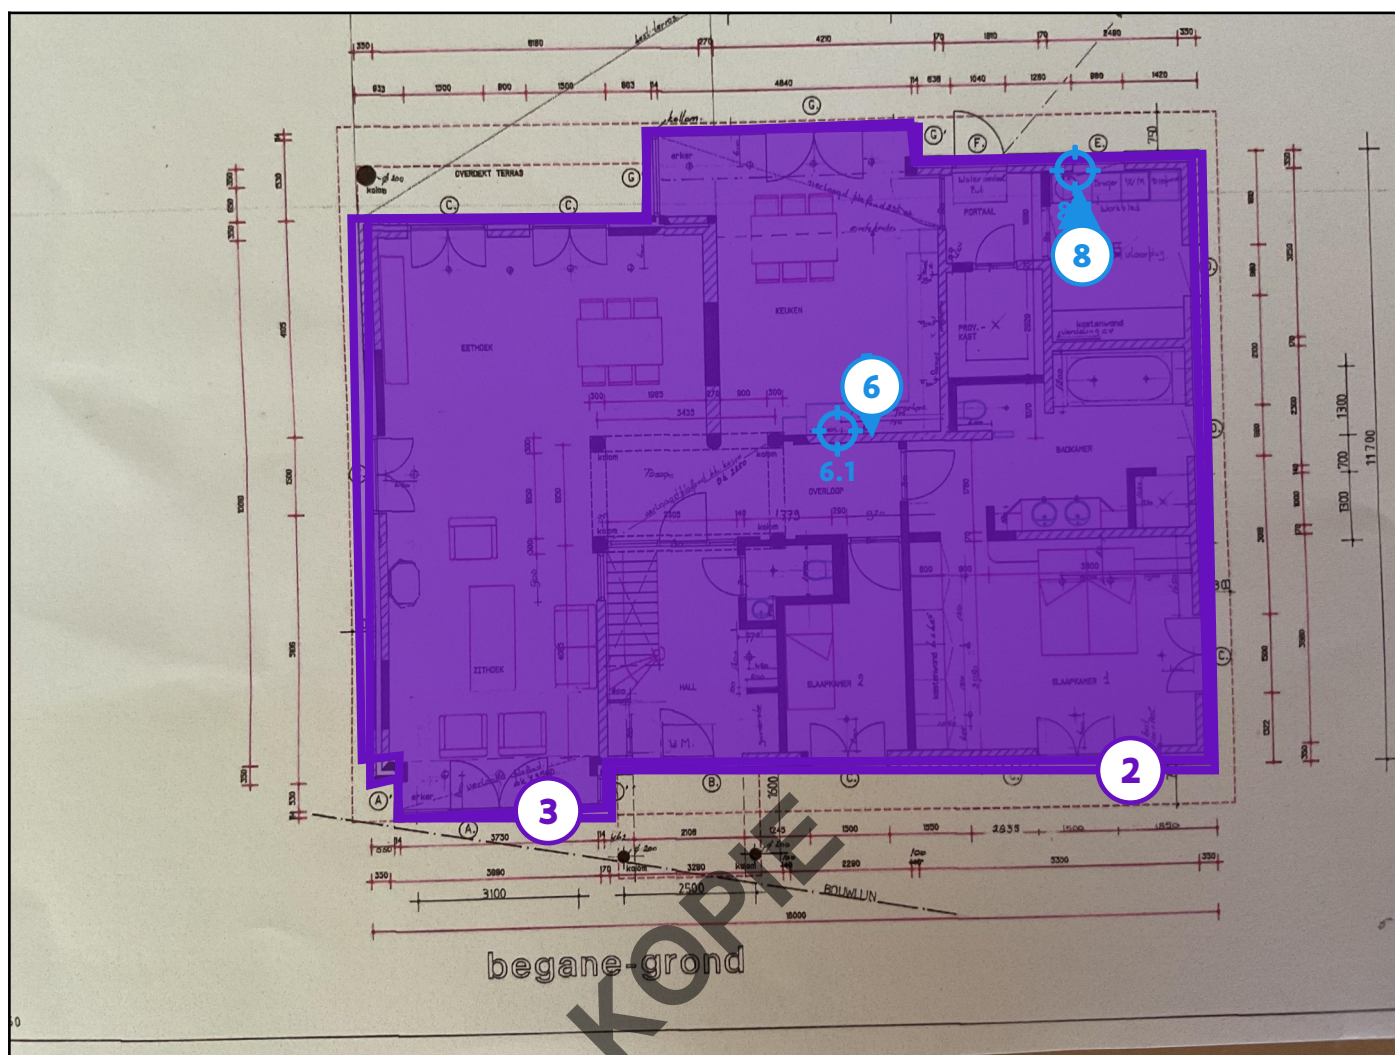
Plan 3.2: Plan van het gelijkvloers

Beschrijving	Type	Actie
2. Leiding-, ventilatie-, wacht- en/of afvoerbuizen	Advies	-
3. Onderliggende vloeren, tegels - lijm (vloeren, wanden en plinten)	Advies	-
6. Antidreun folie keuken	Geen asbest	-
6.1 Code: 9013581	Puntmonster	-
8. Antidreun folie bijkeuken	Geen asbest	-
8.1 Code: 9013582	Puntmonster	-

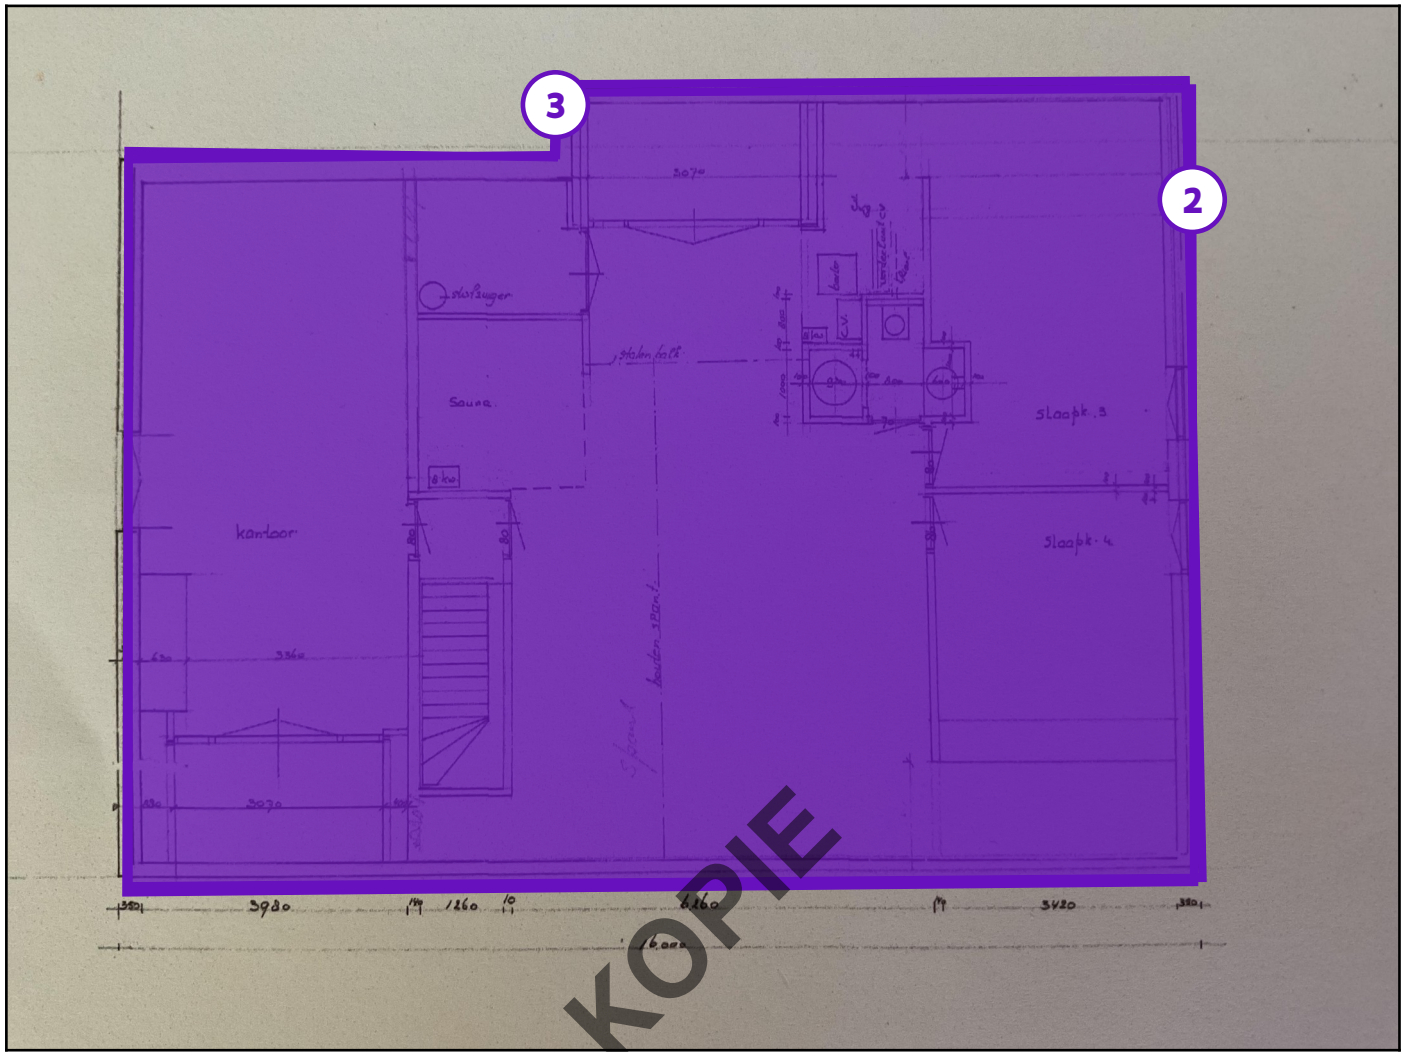
Plan 3.4: Plan van de eerste verdieping

Beschrijving	Type	Actie
2. Leiding-, ventilatie-, wacht- en/of afvoerbuizen	Advies	-
3. Onderliggende vloeren, tegels - lijm (vloeren, wanden en plinten)	Advies	-

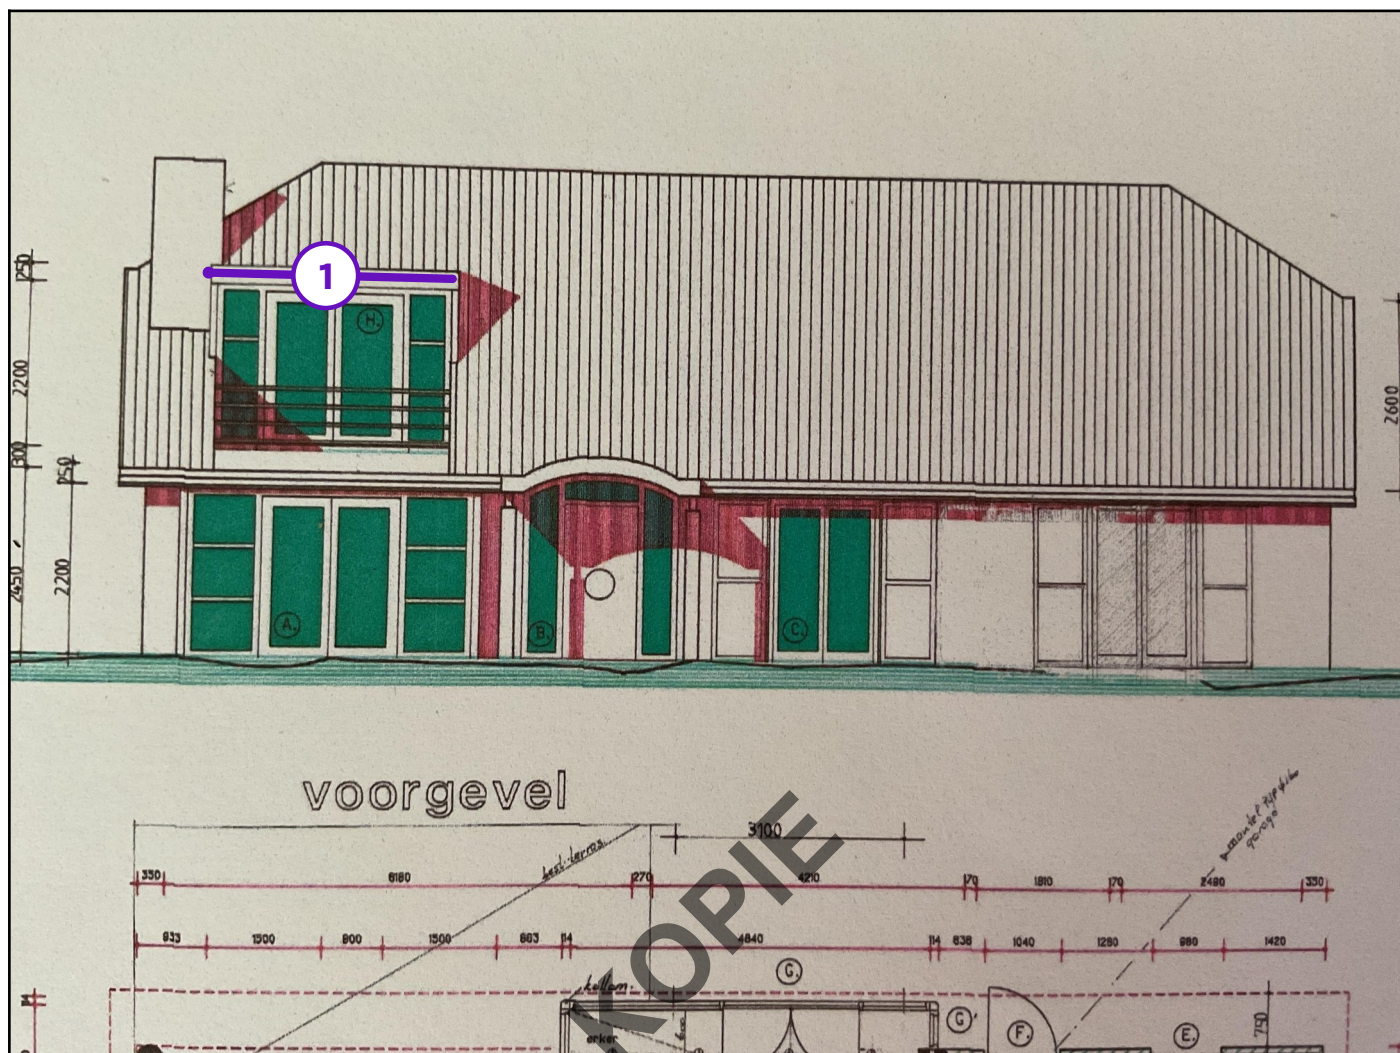
Plan 3.5: Plan van het dak en de buitenzijde

Beschrijving	Type	Actie
1. Beperking dakkapel (2x)	Beperking	-

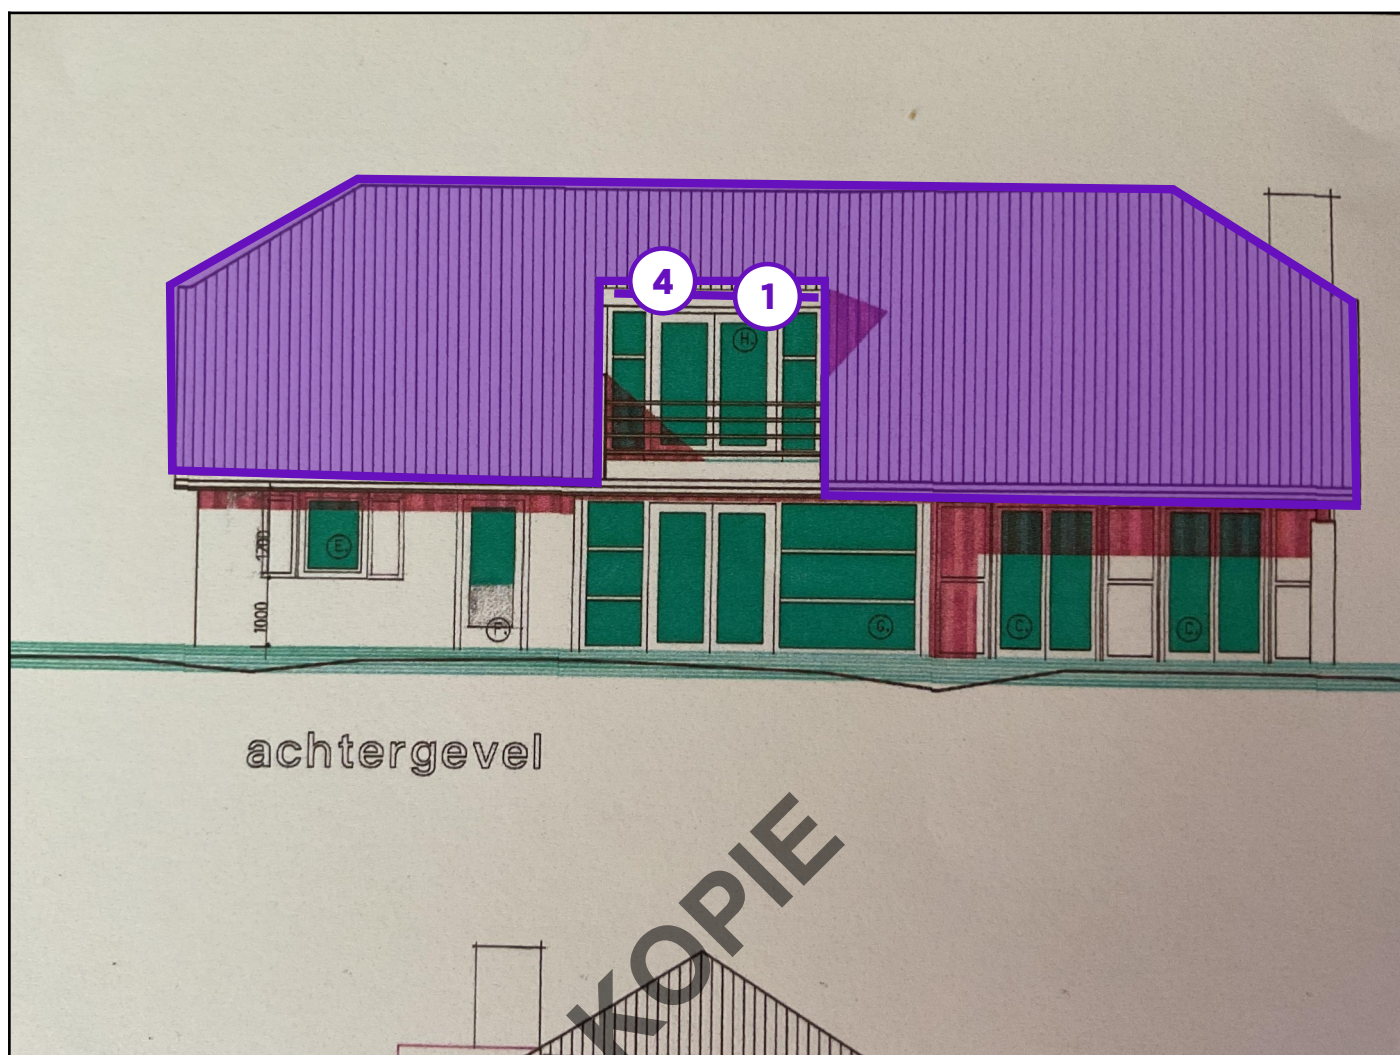
Plan 3.6: Plan van het dak en de buitenzijde

Beschrijving	Type	Actie
1. Beperking dakkapel (2x)	Beperking	-
4. Onderdak	Advies	-
