Asbestinventarisatetest

Wilgenstraat 26, 3900 Pelt

Attestnummer : 20251119-000404.000

Niet-asbestveilig

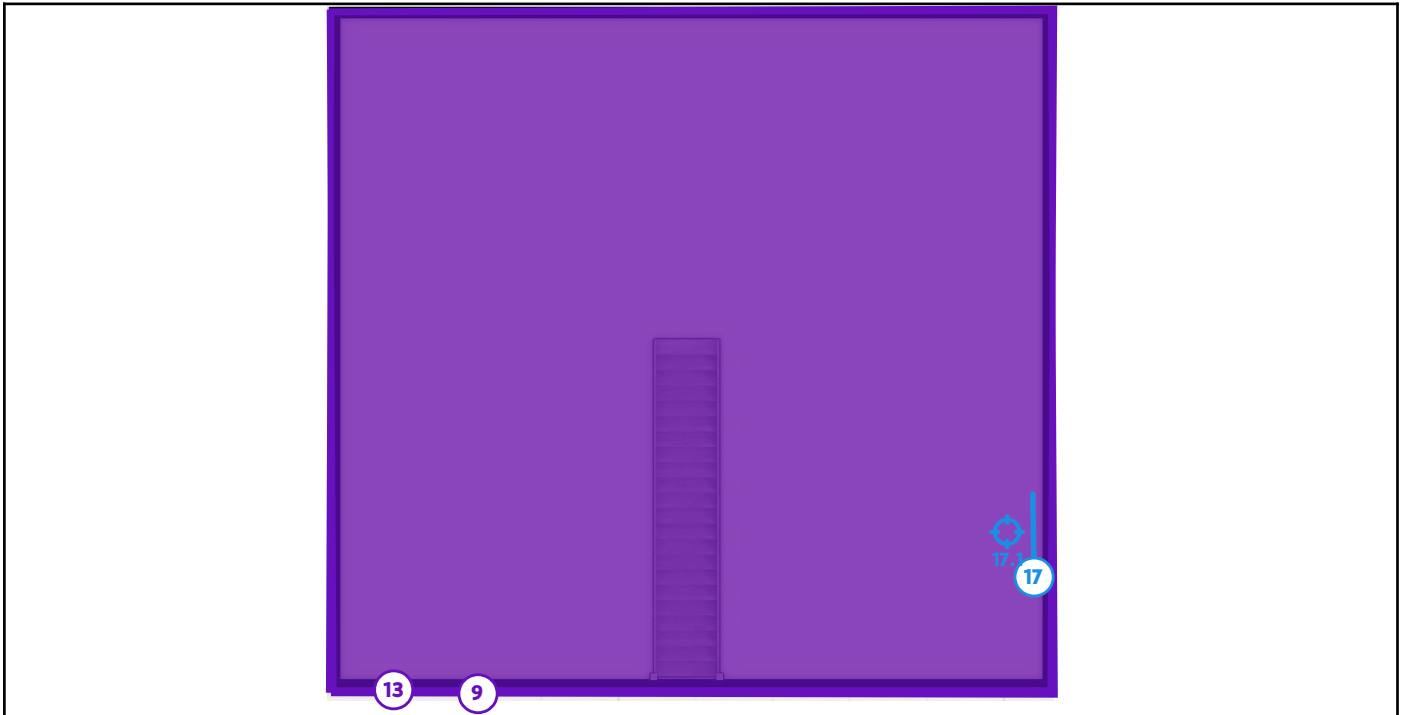
Plan 1.9: Plan van de zolder

Beschrijving	Type	Actie
9. Onderliggende vloeren, tegels - lijm (vloeren, wanden en plinten)	Advies	-
13. Leiding-, ventilatie-, wacht- en/of afvoerbuizen	Advies	-
17. Pleisterwerk wanden (cementering kelder en de zolder)	Geen asbest	-
17.1 Code: 9098320	Mengmonster	-

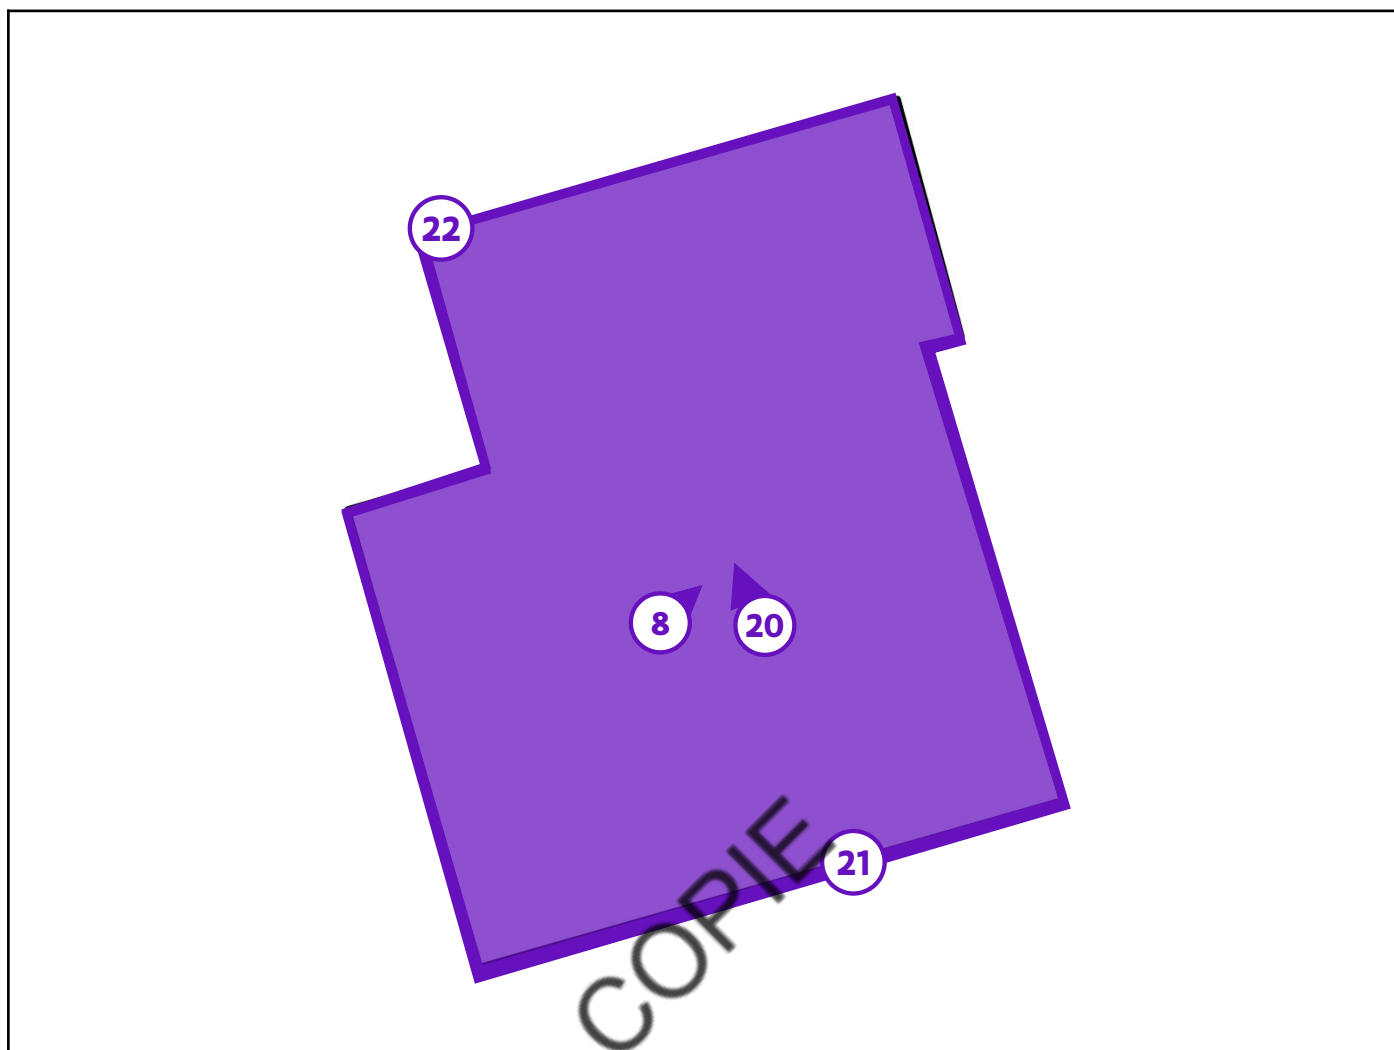
Plan 1.15: Plan van het dak

Beschrijving	Type	Actie
8. Schouw binnenzijde	Beperking	-
20. Rookgaskanaal (niet verdacht)	Overige ruimte of materiaal	-
21. Dakbedekking bestaande uit natuurleien (niet verdacht)	Overige ruimte of materiaal	-
22. Geen asbestverdacht onderdak aangetroffen	Overige ruimte of materiaal	-

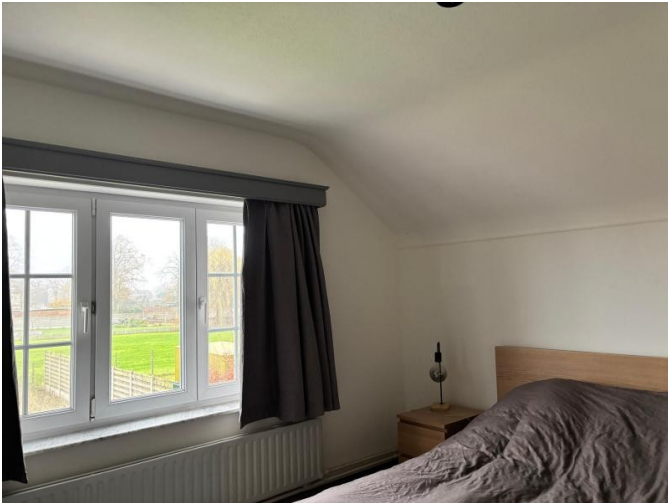
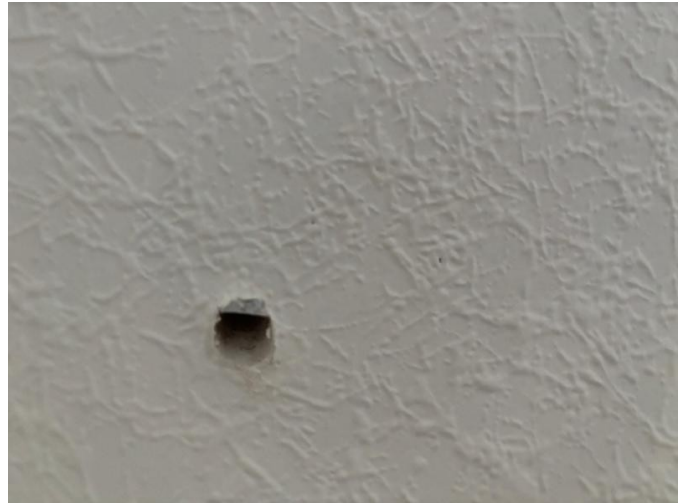
Fiche 14: Pleisterwerk plafonds

Geen asbest

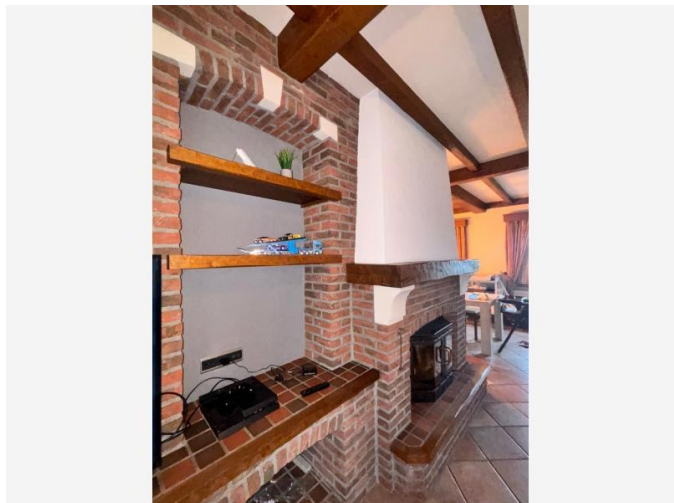
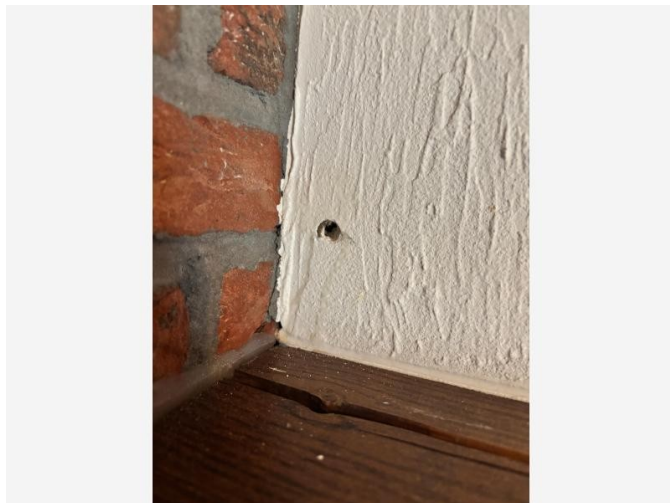
Fiche 16: Pleisterwerk wanden (sierpleister ruimteverwarming en tv hoek)

Geen asbest

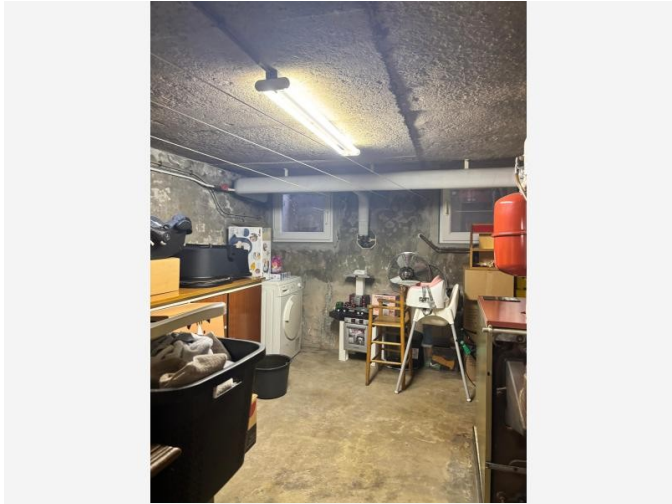
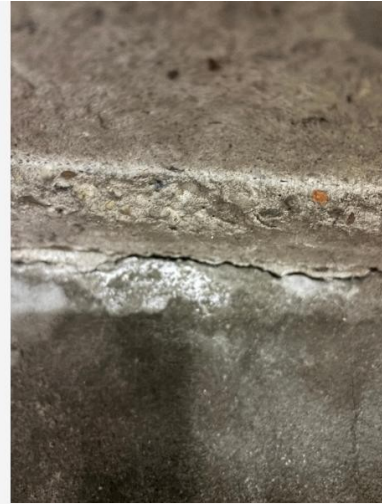
Fiche 17: Pleisterwerk wanden (cementering kelder en de zolder)

Geen asbest

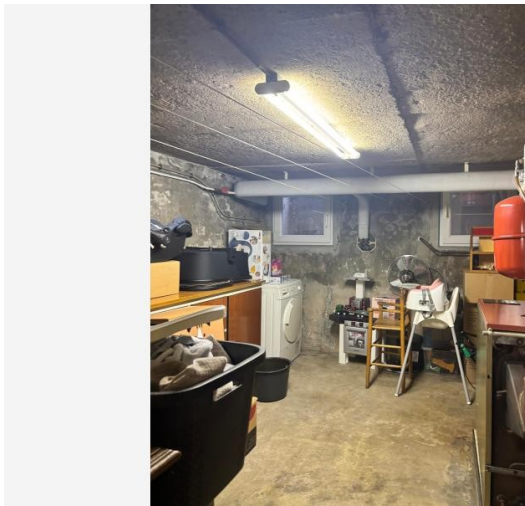
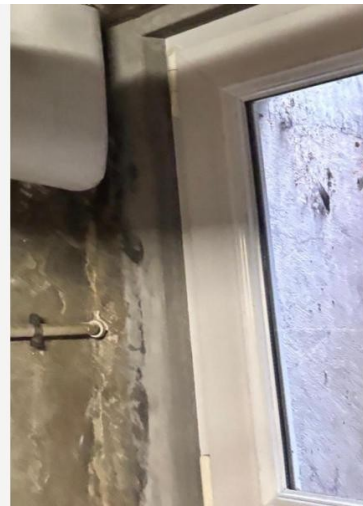
Beschrijving	Notitie	Terug te vinden op plannen
Fiche 19: Kit aan de ramen	De kit aan de ramen is niet asbestverdacht, volledige woning	-
Fiche 20: Rookgaskanaal (niet verdacht)	Het rookgaskanaal is niet-asbestverdacht.	Plan 1.15: Plan van het dak
Fiche 21: Dakbedekking bestaande uit natuurleien (niet verdacht)	De dakbedekking is niet-asbestverdacht.	Plan 1.15: Plan van het dak

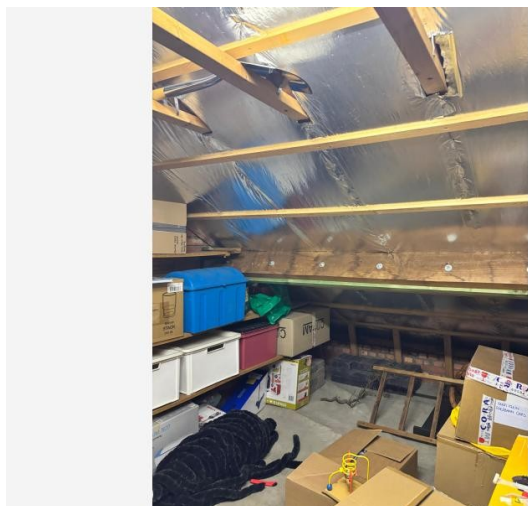
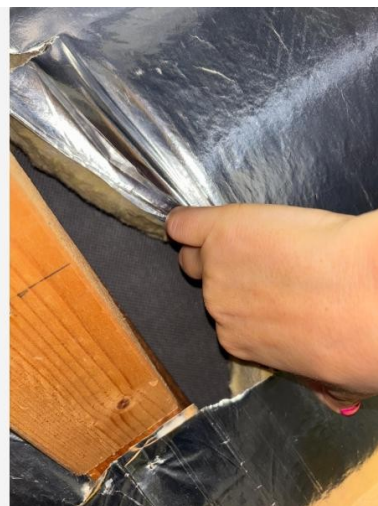
Beschrijving	Notitie	Terug te vinden op plannen
Fiche 22: Geen asbestverdacht onderdak aangetroffen	Via de zolder werd geen asbestverdacht onderdak aangetroffen. Dit betekent niet dat er geen onderdak aanwezig kan zijn op plaatsen die niet gecontroleerd werden. Bij werken, laat een eventueel aangetroffen onderdak controleren op aanwezigheid van asbest.	Plan 1.15: Plan van het dak
Fiche 23: Liftinfrastructuur (niet aanwezig)	Er is geen liftinfrastructuur aanwezig op de inspectielocatie.	-
Fiche 24: Pleisterwerk plafond (niet waarneembaar)	Er is geen pleisterwerk waarneembaar op de inspectielocatie.	Plan 1.1: Plan van het gelijkvloers Plan 1.5: Plan van de eerste verdieping Plan 1.11: Plan van de kelder
