Asbestinventarisatetest

Overmaai 10, 3920 Lommel

Attestnummer : 20250810-000081.000

Niet-asbestveilig

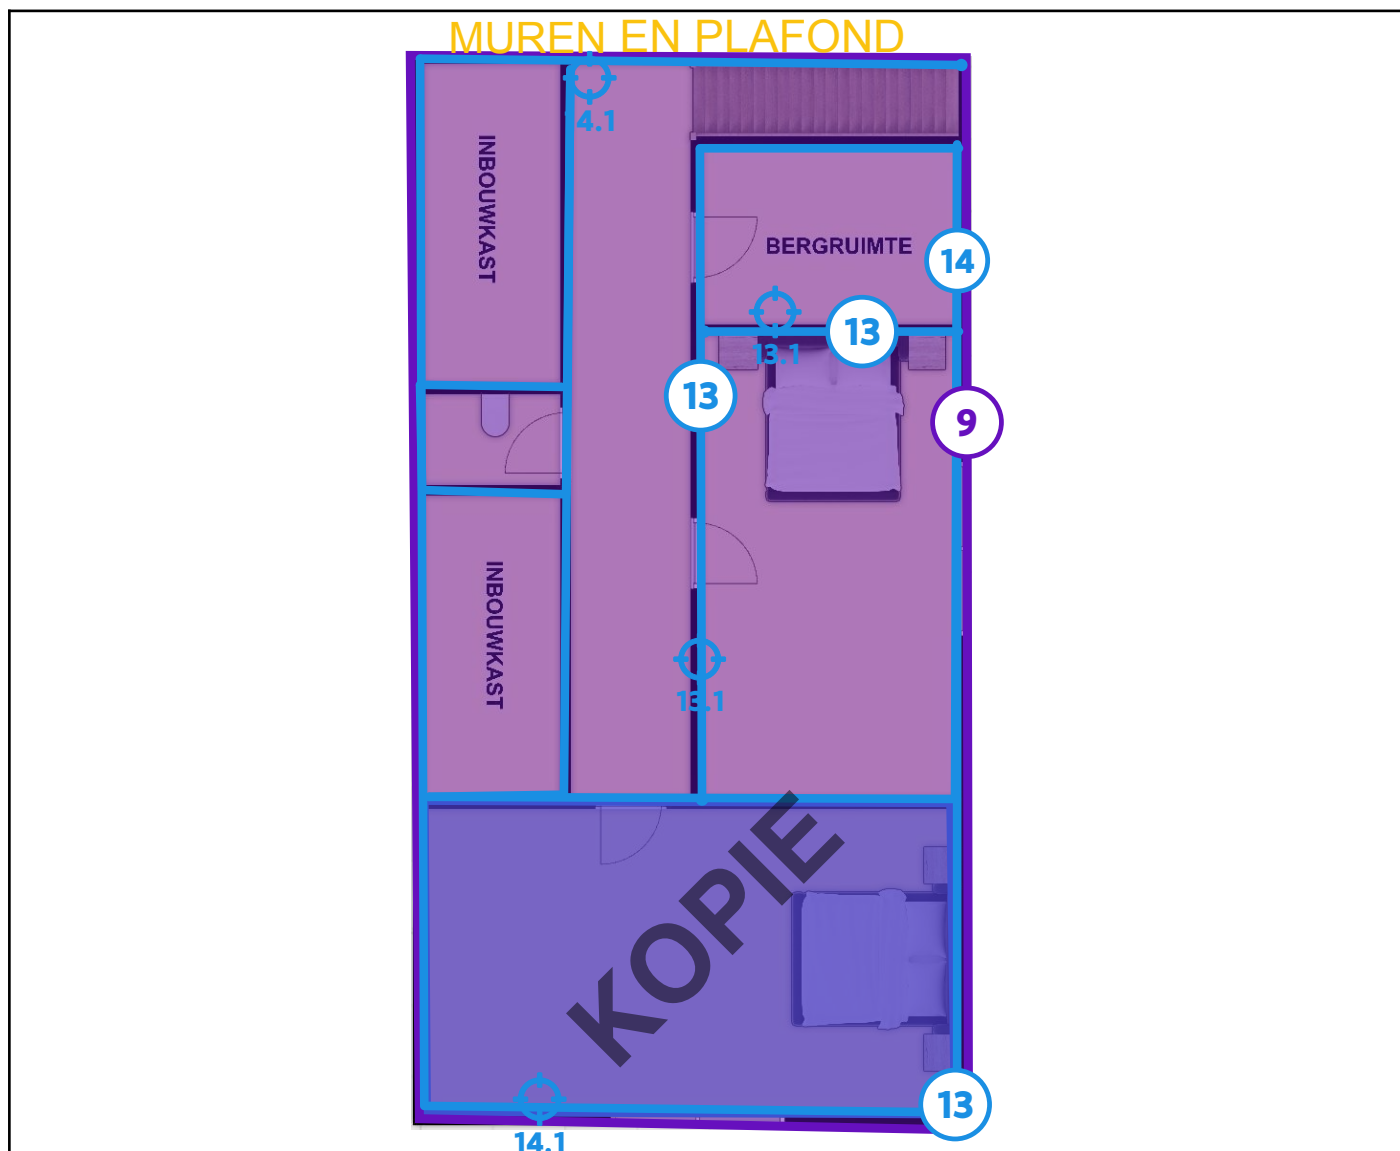
Plan 1.1: Plan van de eerste verdieping

Beschrijving	Type	Actie
9. Geen pleisterwerk aan het plafond aanwezig	Advies	-
13. Afsmeerlagen gipskarton platen muren en plafond	Geen asbest	-
13.1 Code: 8930982	Mengmonster	-
14. Pleisterwerk muren	Geen asbest	-
14.1 Code: 8930980	Mengmonster	-

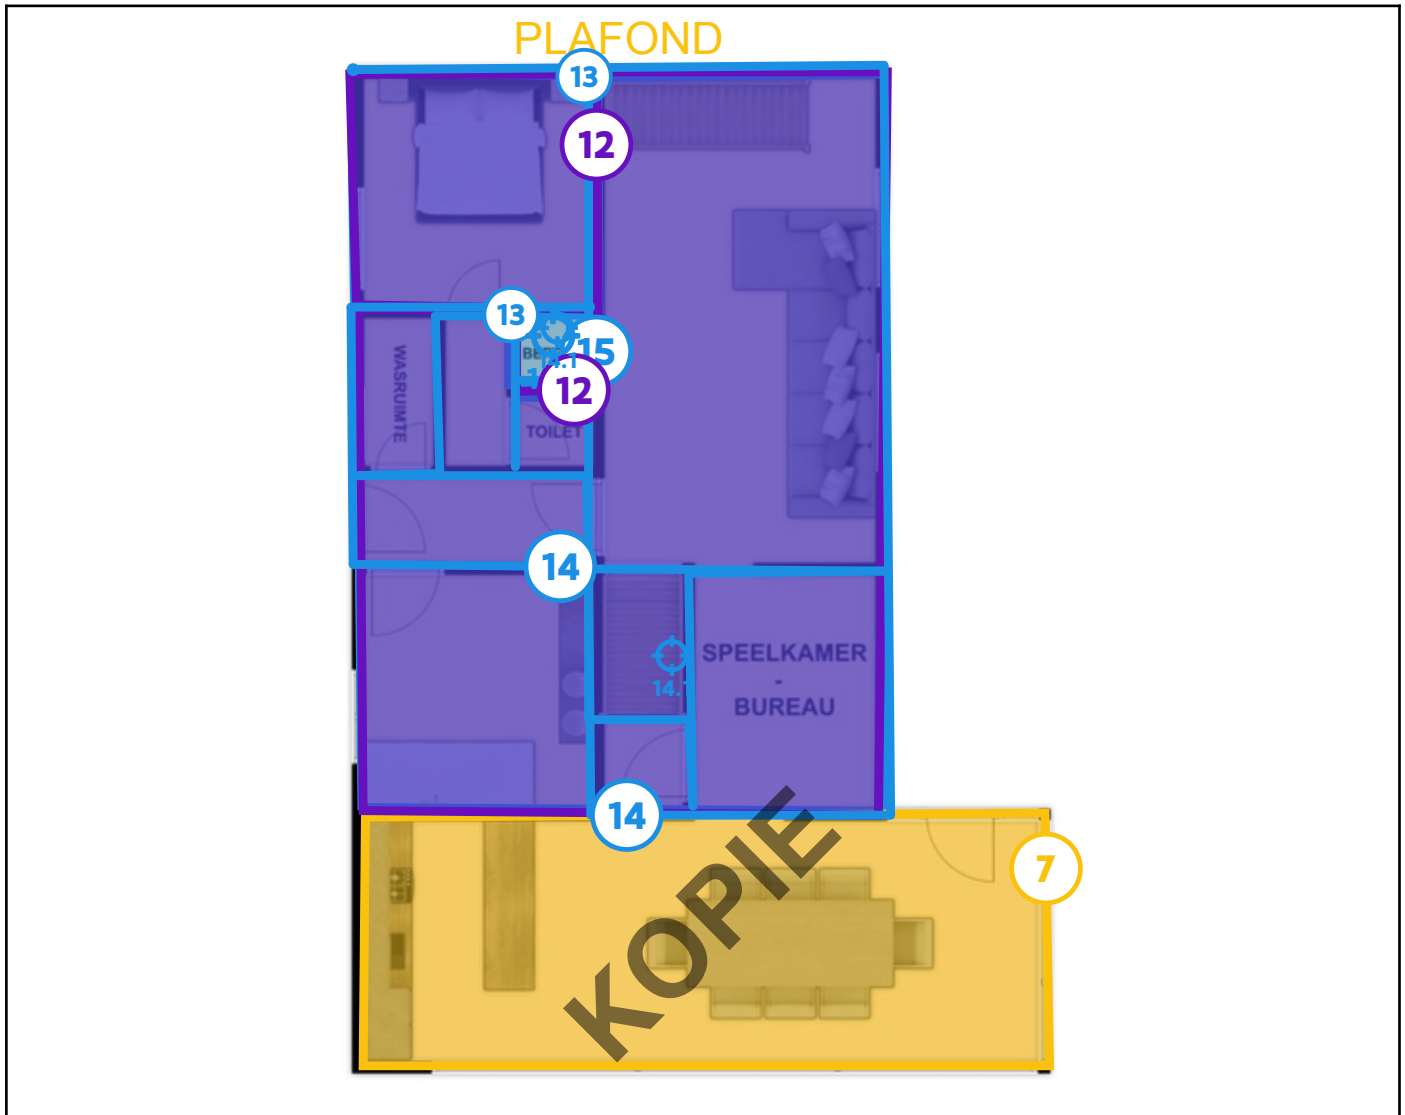
Plan 1.2: Plan van het gelijkvloers

Beschrijving	Type	Actie
7. Aanbouw	Uitsluiting	-
12. Beperking pleisterwerk plafond	Advies	-
13. Afsmeerlagen gipskarton platen muren en plafond	Geen asbest	-
14. Pleisterwerk muren	Geen asbest	-
14.1 Code: 8930980	Mengmonster	-

15. Pleisterwerk plafond	Geen asbest	-
15.1 Code: 8930981	Mengmonster	-

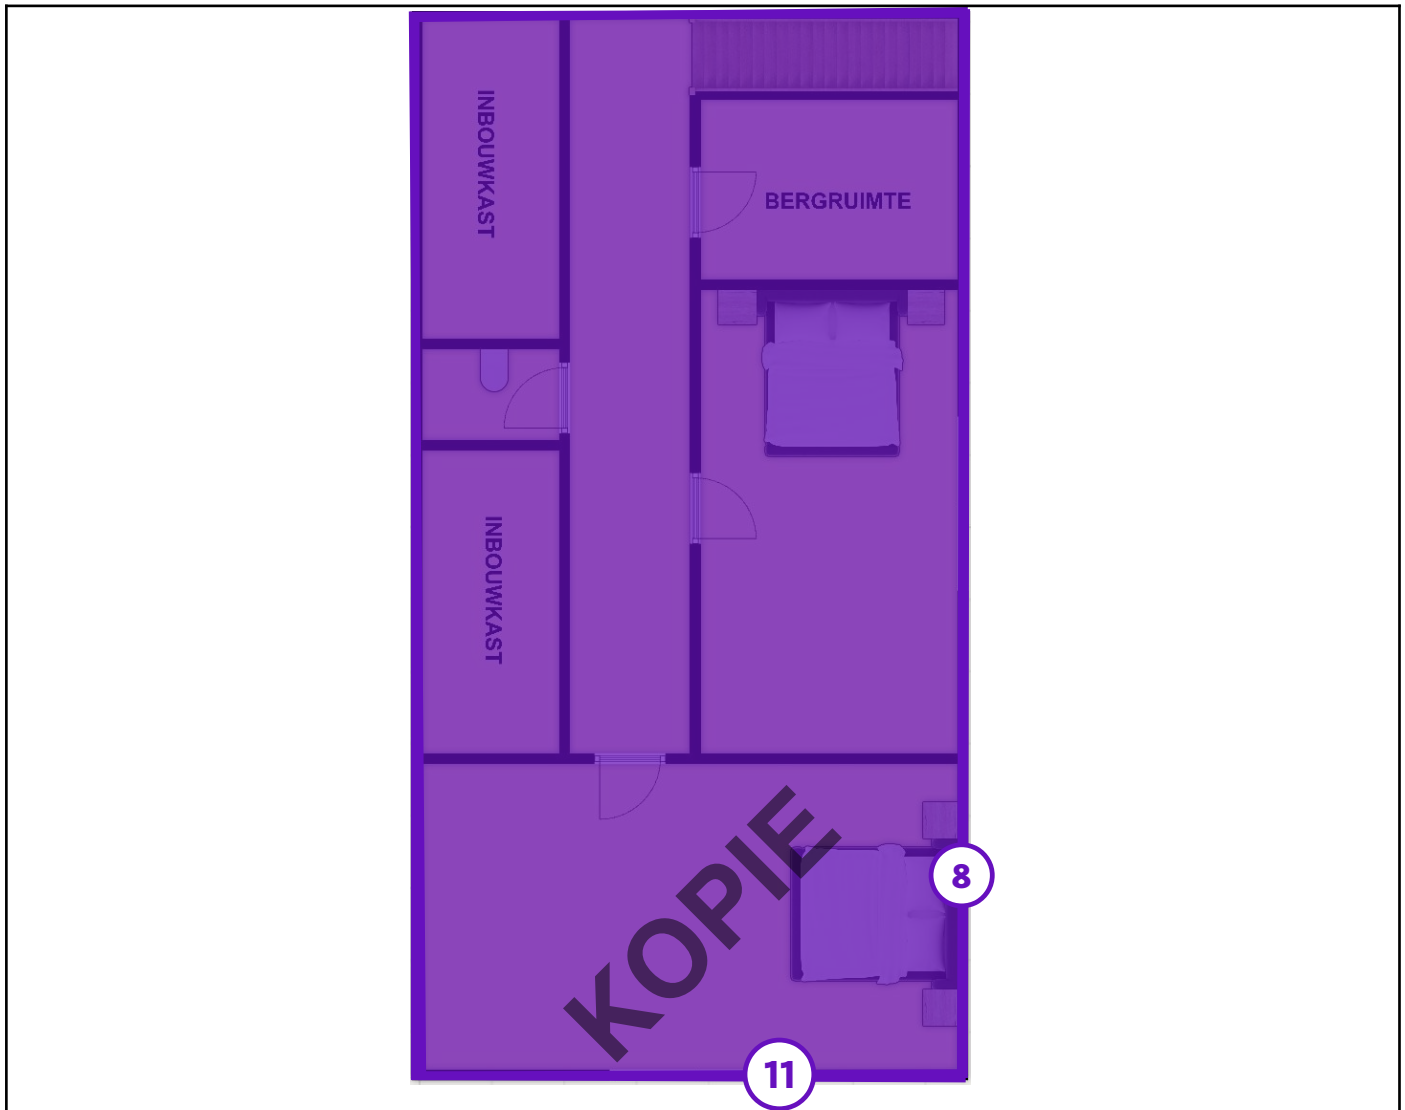
Plan 1.3: Plan van de eerste verdieping

Beschrijving	Type	Actie
8. Leiding-, ventilatie-, wacht- en/of afvoerbuizen	Advies	-
11. Onderliggende vloeren, tegels - lijm	Advies	-

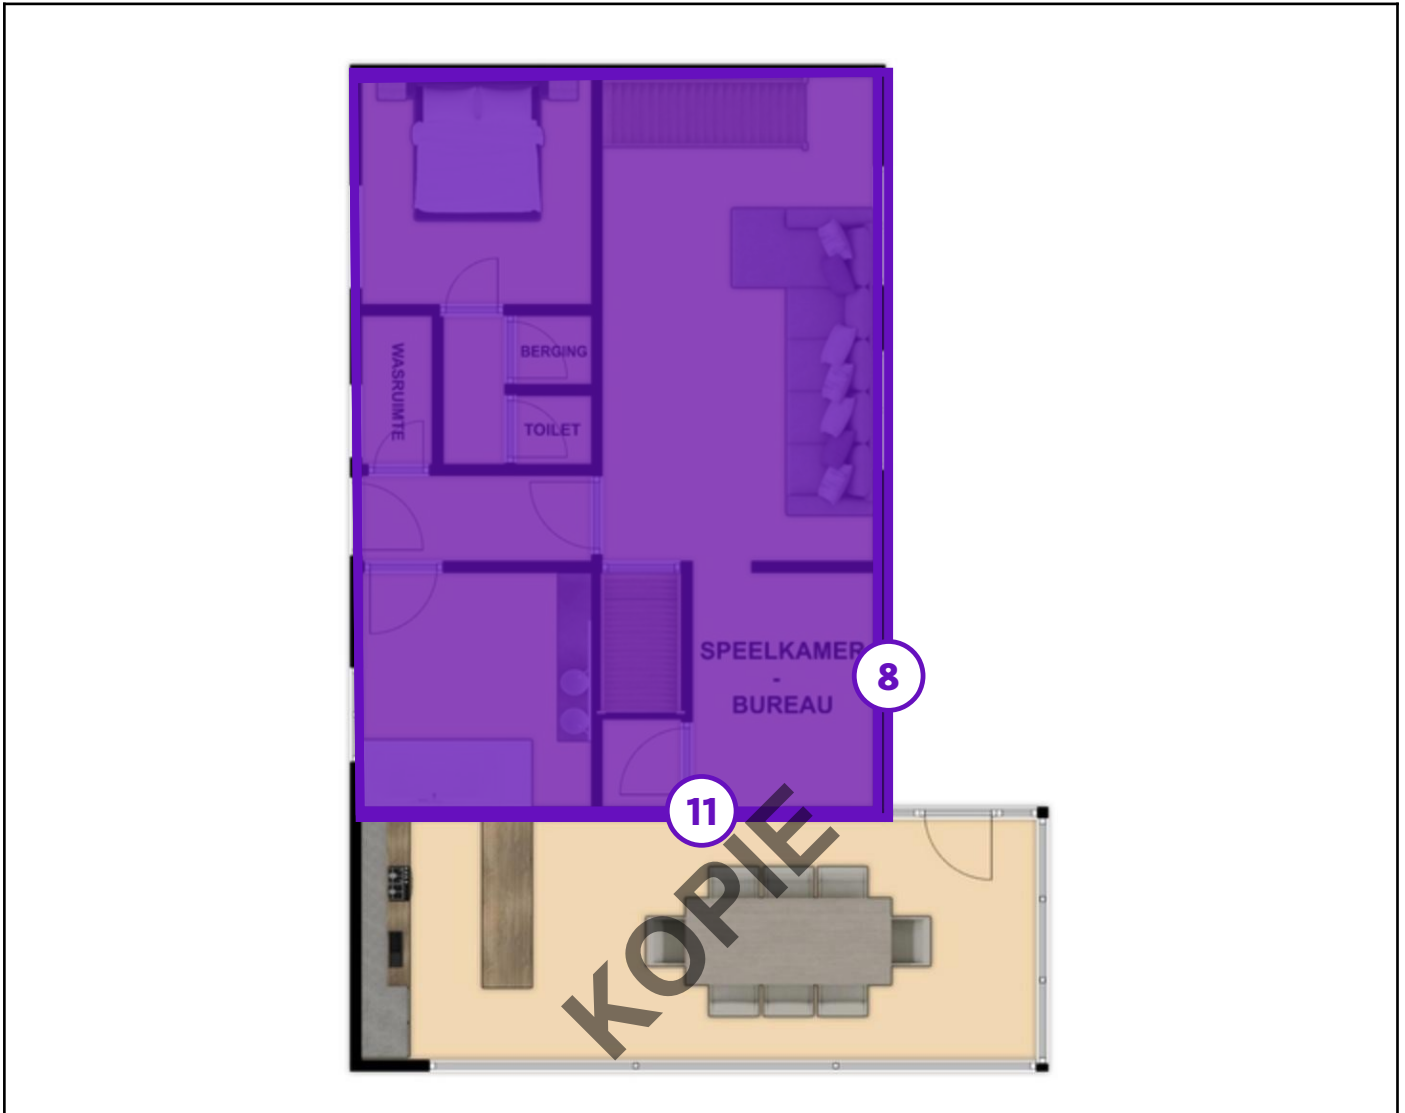
Plan 1.4: Plan van het gelijkvloers

Beschrijving	Type	Actie
8. Leiding-, ventilatie-, wacht- en/of afvoerbuizen	Advies	-
11. Onderliggende vloeren, tegels - lijm	Advies	-

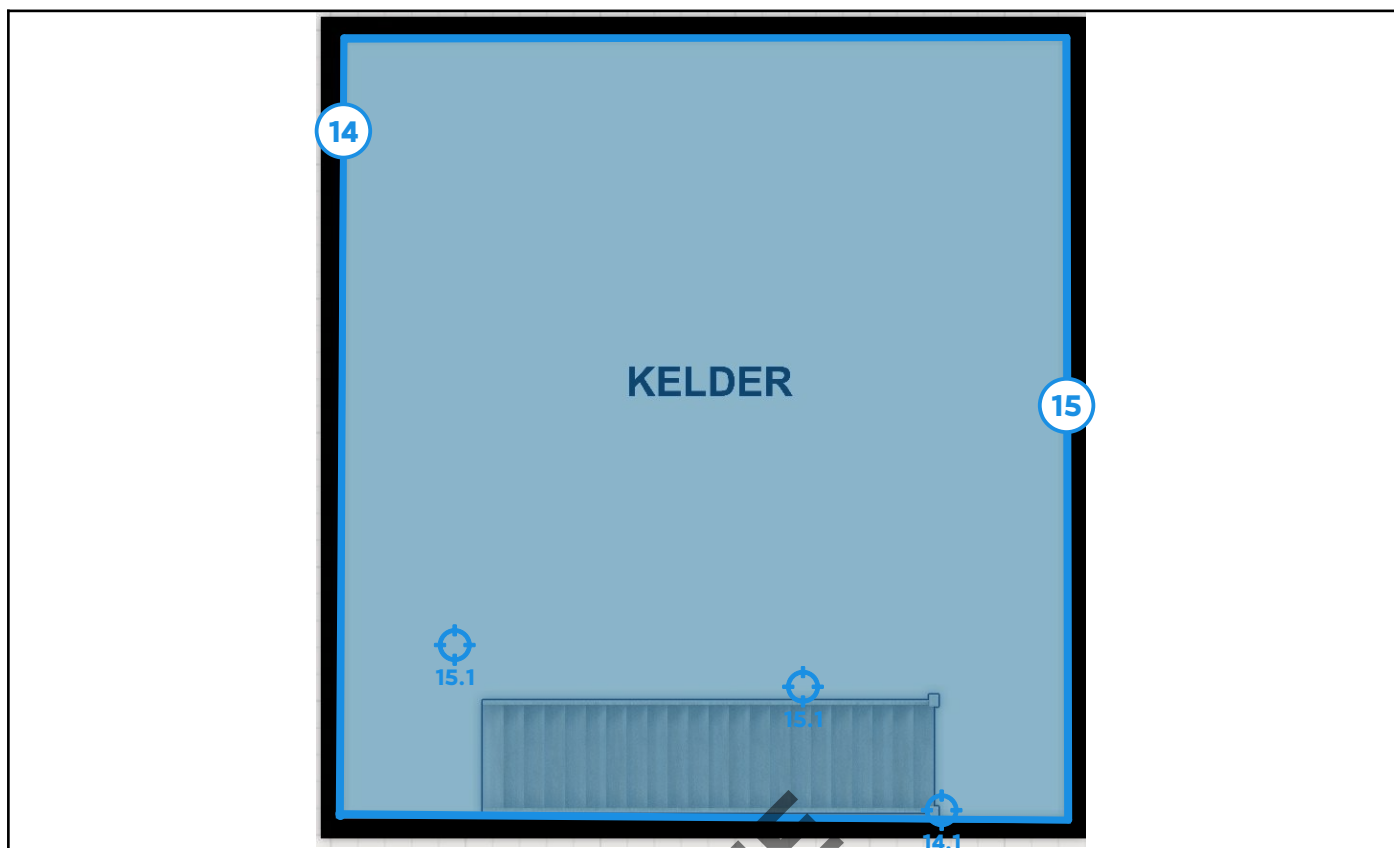
Plan 1.5: Plan van de kelder

Beschrijving	Type	Actie
14. Pleisterwerk muren	Geen asbest	-
14.1 Code: 8930980	Mengmonster	-
15. Pleisterwerk plafond	Geen asbest	-
15.1 Code: 8930981	Mengmonster	-

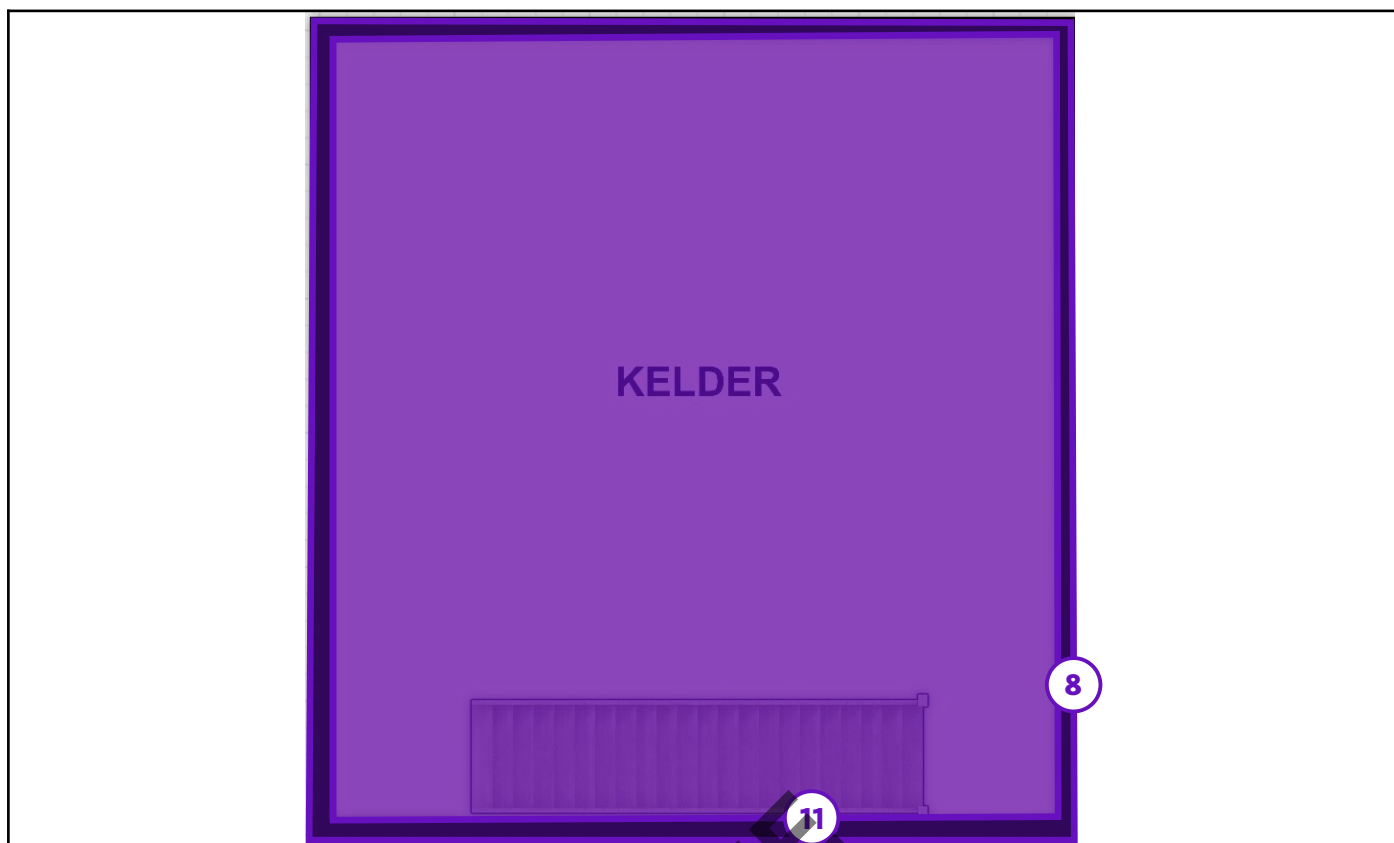
Plan 1.6: Plan van de kelder

Beschrijving	Type	Actie
8. Leiding-, ventilatie-, wacht- en/of afvoerbuizen	Advies	-
11. Onderliggende vloeren, tegels - lijm	Advies	-

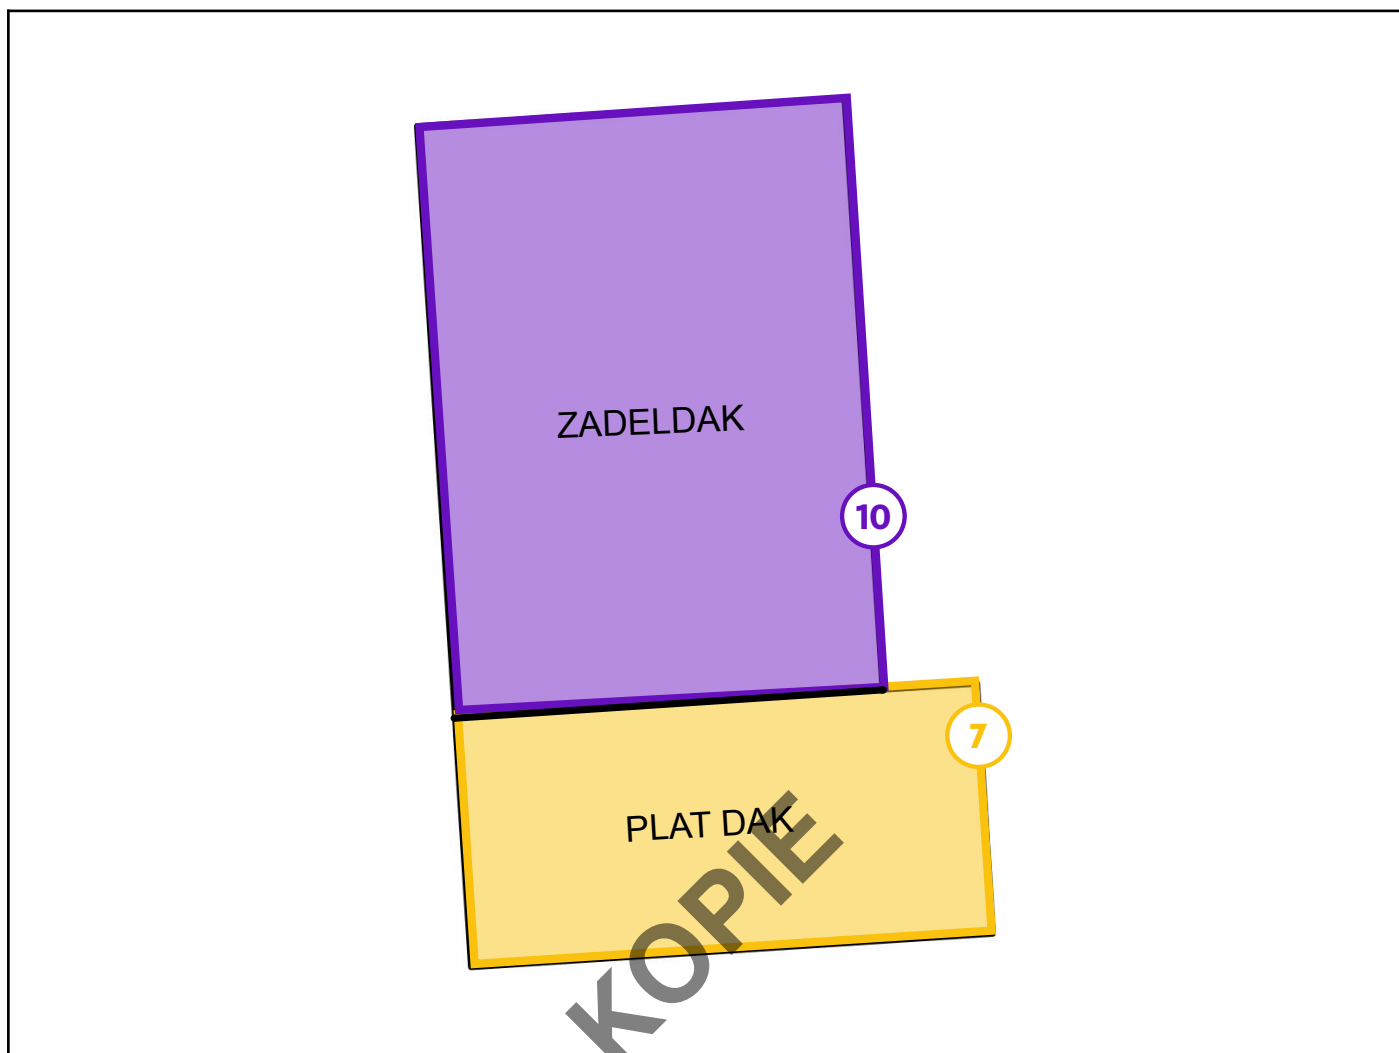
Plan 1.7: Plan van het dak

Beschrijving	Type	Actie
7. Aanbouw	Uitsluiting	-
10. Onderdak	Advies	-

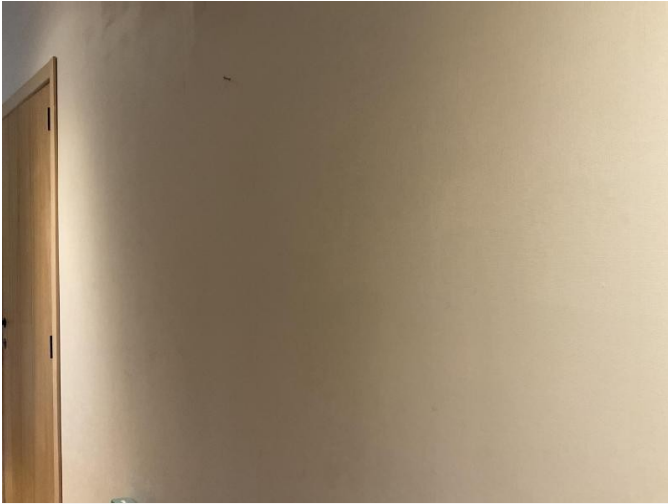
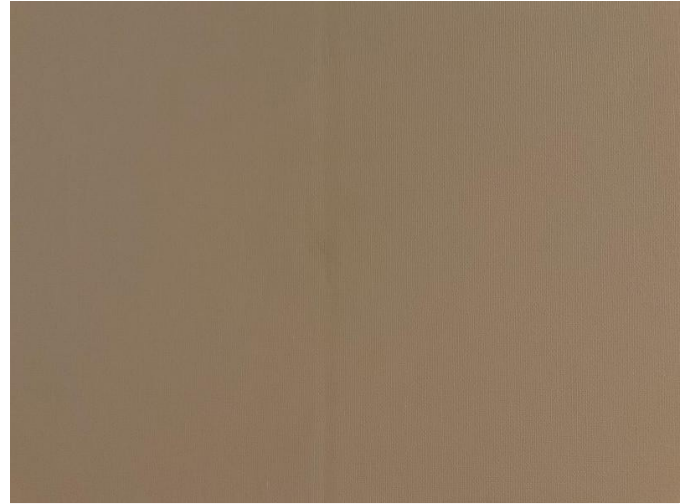
Fiche 13: Afsmeerlagen gipskarton platen muren en plafond

Geen asbest

Beschrijving	Afsmeerlagen gipskarton platen muren en plafond
Omgeving	Binnen
Primaire drager	Binnenwanden en plafond
Bindmiddel van materiaal	Gips - kalk
Gebondenheid op basis van bindmiddel	Niet-hechtgebonden
Hoeveelheid (oppervlakte - dikte - aantal)	• 121,00 m ² - 0,20 cm - 1 stuk
Totaal volume	0,242 m ³
Identificatiemethode	Vaststelling met monstername
Destructieve handeling voor identificatie	Nee

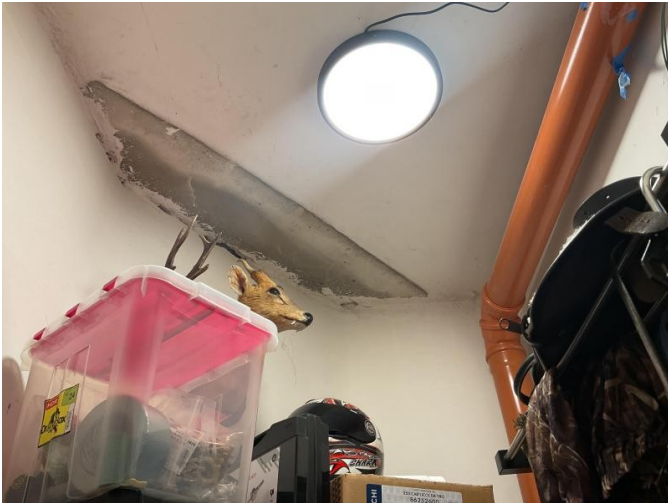
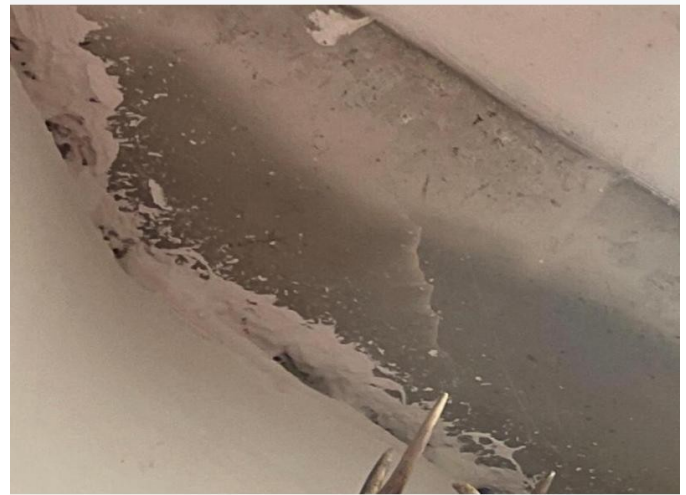
Fiche 15: Pleisterwerk plafond

Geen asbest

Beschrijving	Pleisterwerk plafond
Omgeving	Binnen
Primaire drager	Plafond
Bindmiddel van materiaal	Gips - kalk
Gebondenheid op basis van bindmiddel	Niet-hechtgebonden
Hoeveelheid (oppervlakte - dikte - aantal)	• 20,00 m ² - 1,00 cm - 1 stuk
Totaal volume	0,20 m ³
Identificatiemethode	Vaststelling met monsternamen
Destructieve handeling voor identificatie	Nee

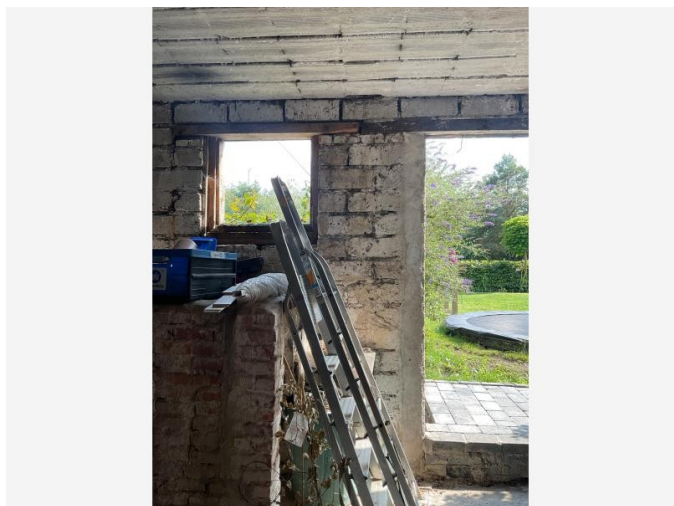
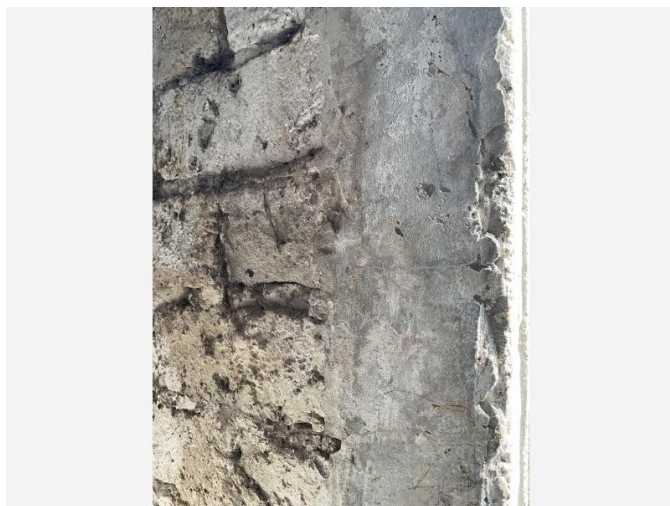
Beschrijving	Pleisterwerk tuinberging
Omgeving	Binnen
Primaire drager	Binnenwand
Bindmiddel van materiaal	Gips - kalk
Gebondenheid op basis van bindmiddel	Niet-hechtgebonden
Hoeveelheid (oppervlakte - dikte - aantal)	• 81,00 m ² - 1,00 cm - 1 stuk
Totaal volume	0,81 m ³
Identificatiemethode	Vaststelling met monstername
Destructieve handeling voor identificatie	Nee
