Asbestinventarisatetest

Sint-Franciscusstraat 12, 3920 Lommel

Attestnummer : 20231031-000144.000

Uitgegeven op : 31.10.2023

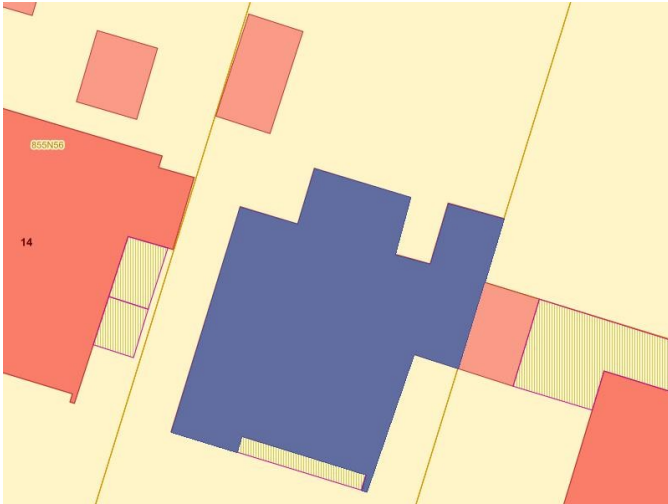
Zone 1: Hoofdgebouw

- 2 Asbestmaterialen**
- 0 Beperkingen
- 0 Uitsluitingen
- 0 Roerende goederen
- 0 Puin, steenslag, (water)bodem
- 1 Adviezen**
- 1 Geen asbest**

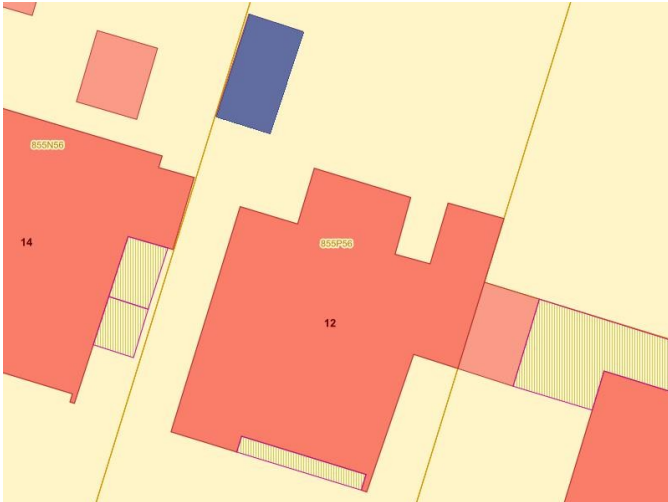
Zone 2: Bijgebouw

- 2 Asbestmaterialen**
- 0 Beperkingen
- 0 Uitsluitingen
- 0 Roerende goederen
- 0 Puin, steenslag, (water)bodem
- 0 Adviezen
- 0 Geen asbest
