Asbestinventarisatetest

Rietvoornstraat 5, 3920 Lommel

Attestnummer : 20260209-000320.000

Uitgegeven op : 09.02.2026

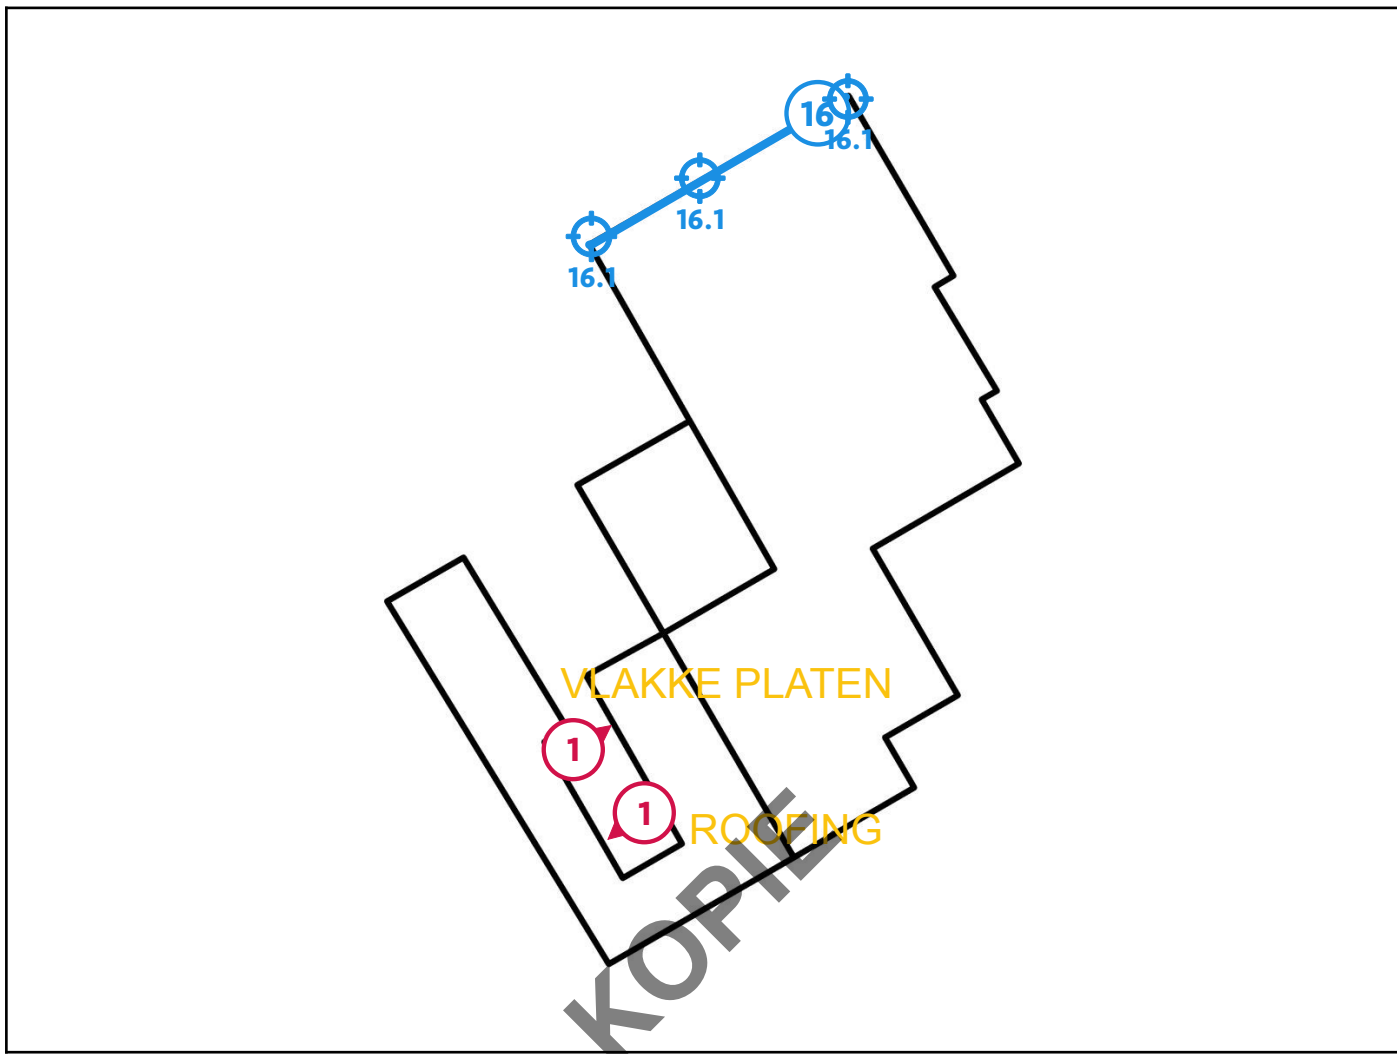
Plan 1.11: Plan van de buitenzijde

Beschrijving	Type	Actie
1. Afval (vlakke platen en een stuk roofing)	Asbestmateriaal	Dringend verwijderen
16. Crepi voorgevel	Geen asbest	-
16.1 Code: 9221191	Mengmonster	-

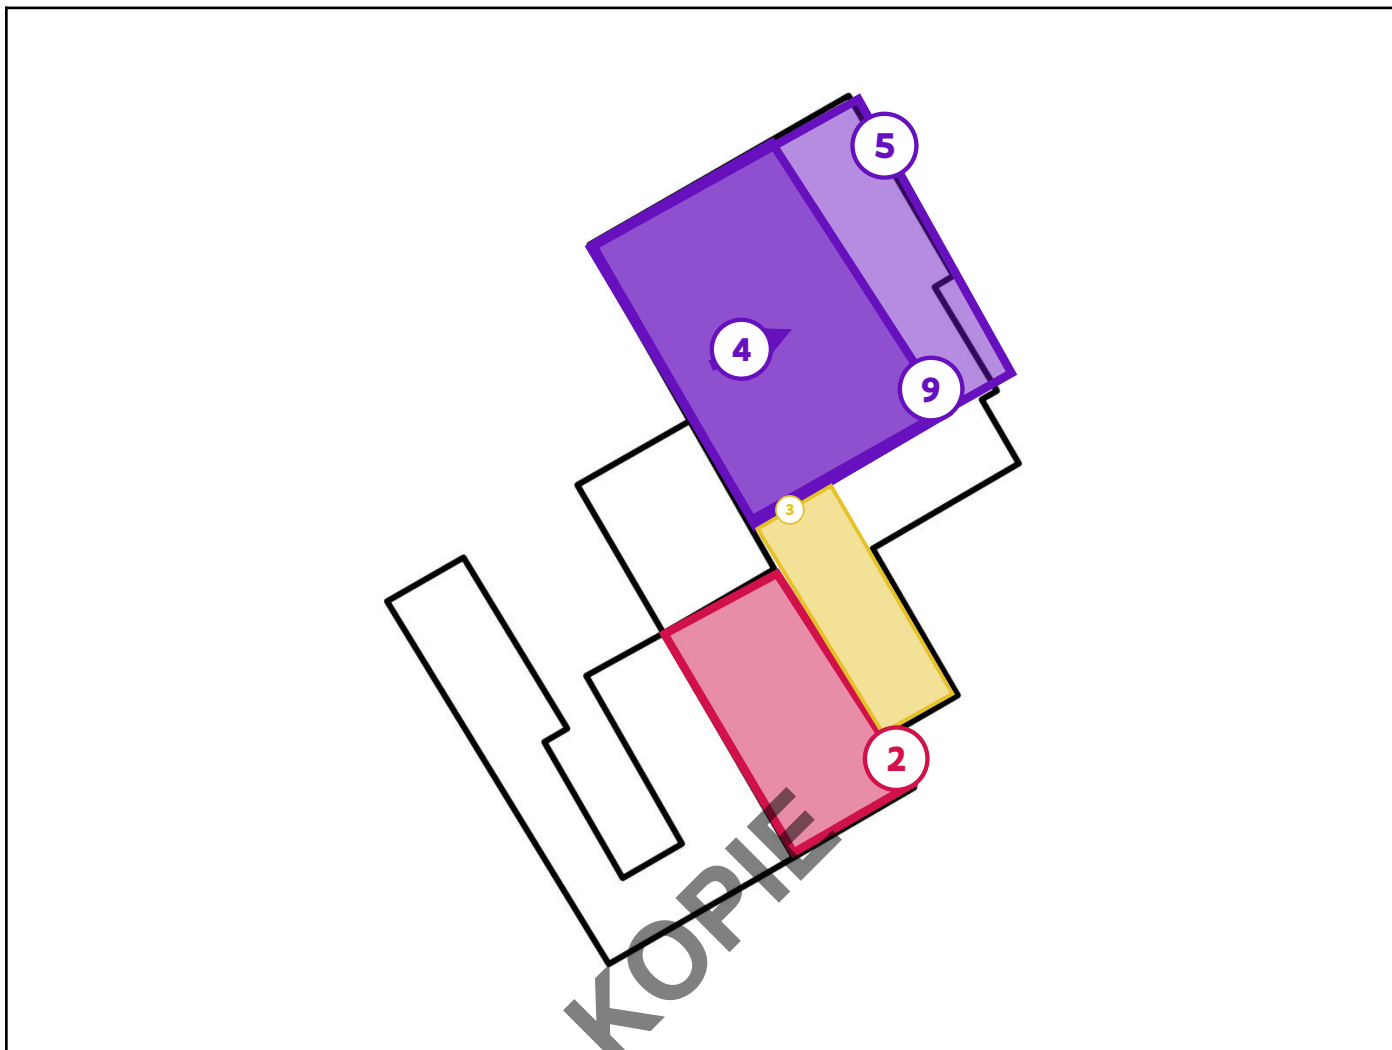
Plan 1.12: Plan van het dak en de buitenzijde

Beschrijving	Type	Actie
2. Dak bestaande uit asbestverdachte cemente golfplaten	Asbestmateriaal	Dringend verwijderen
3. Roofing	Asbestmateriaal	Zorgvuldig beheren
4. Schouw binnenzijde	Beperking	-
5. Onderdak niet waarneembaar aan de woning	Beperking	-
9. Asbestverdachte leien onder het bestaande dak (overzetskak)	Advies	-

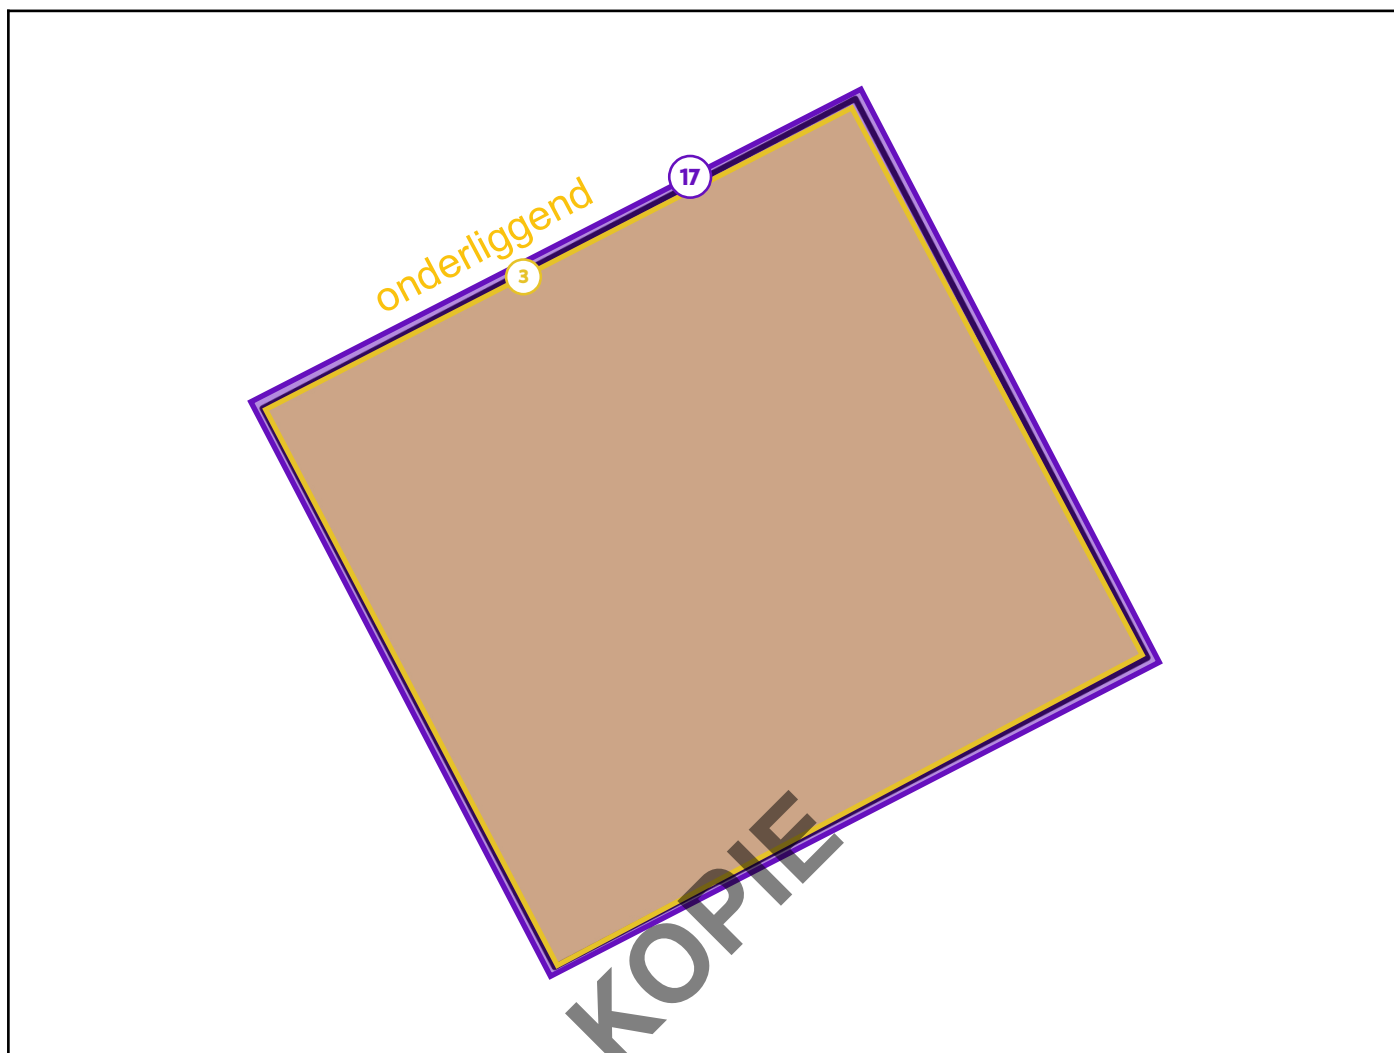
Plan 2.1: Plan van het tuinhuis

Beschrijving	Type	Actie
3. Roofing	Asbestmateriaal	Zorgvuldig beheren
17. Dakbedekking bestaande uit stalen/metalen platen	Overige ruimte of materiaal	-

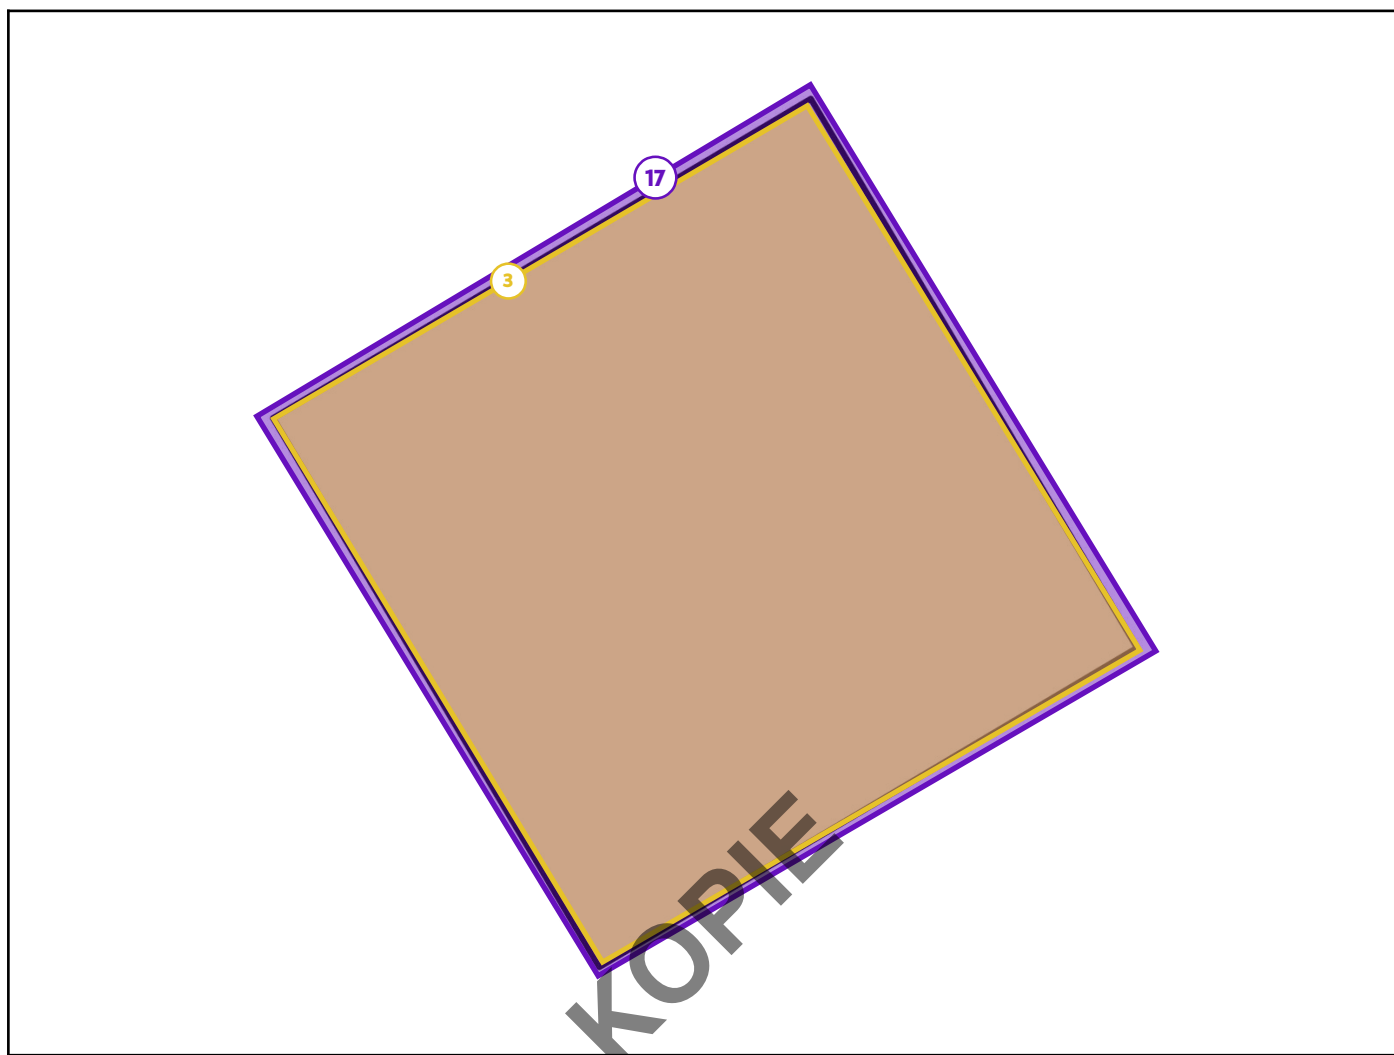
Plan 3.1: Plan van het tuinhuis

Beschrijving	Type	Actie
3. Roofing	Asbestmateriaal	Zorgvuldig beheren
17. Dakbedekking bestaande uit stalen/metalen platen	Overige ruimte of materiaal	-

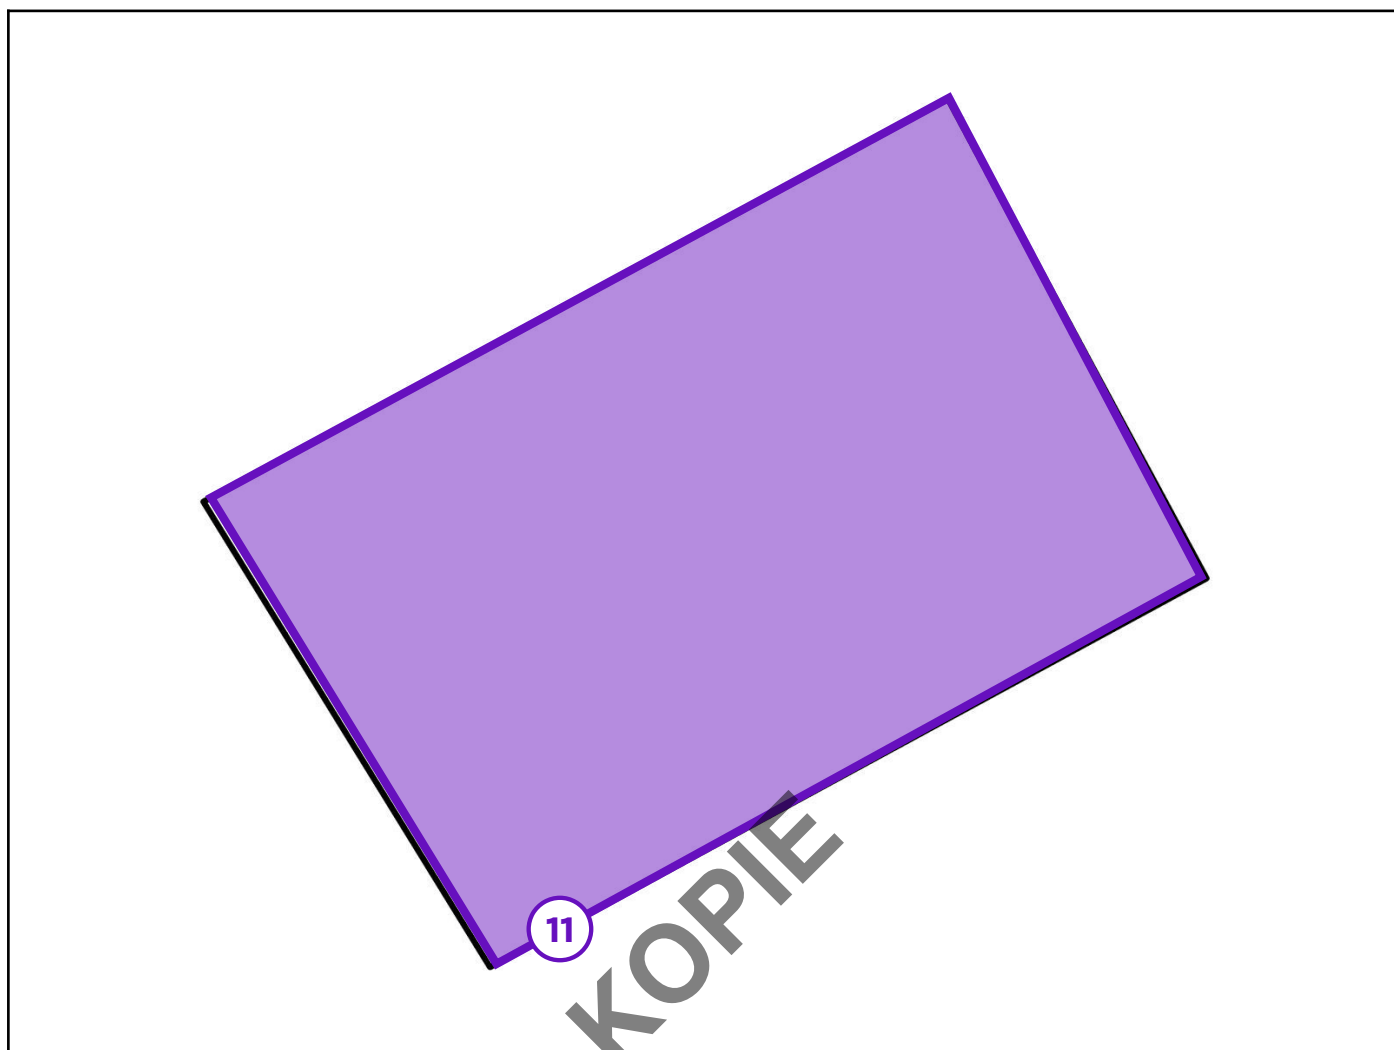
Plan 4.1: Plan van het zwembad

Beschrijving	Type	Actie
11. Zwembad	Advies	-

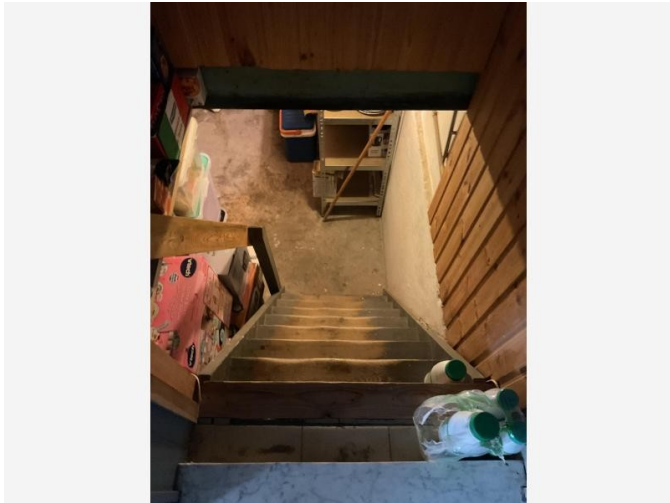
Overzichtsfoto

Beschrijving	Pleisterwerk muren kalk
Omgeving	Binnen
Primaire drager	Binnenwand
Bindmiddel van materiaal	Gips - kalk
Gebondenheid op basis van bindmiddel	Niet-hechtgebonden
Hoeveelheid (oppervlakte - dikte - aantal)	• 121,00 m ² - 1,00 cm - 1 stuk
Totaal volume	1,21 m ³
Identificatiemethode	Een monstername door de asbestdeskundige met laboanalyse door een asbestlabo.
Destructieve handeling voor identificatie	Nee
Opmerking	<p>De hoeveelheid is een zo nauwkeurig mogelijke opmeting. Hieraan kunnen evenwel geen rechten worden ontleend. Waar mogelijk, wordt staalname uitgevoerd conform het inspectieprotocol: in een droge ruimte zoals een slaapkamer, in een natte ruimte zoals een keuken of badkamer, in een traphal en in een stookruimte.</p> <p>Staalname:</p> <ul style="list-style-type: none">in de keuken, natte ruimtein de trappenhal, gelijkvloers1 slaapkamer, individuele ruimtes, eerste verdiepingin de cv ruimte, gelijkvloers
