Asbestinventarisatetest

Dorperheide 19, 3920 Lommel

Attestnummer : 20251108-000092.001

Niet-asbestveilig

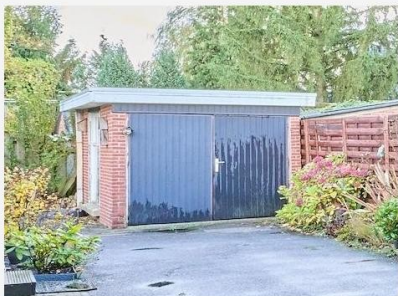
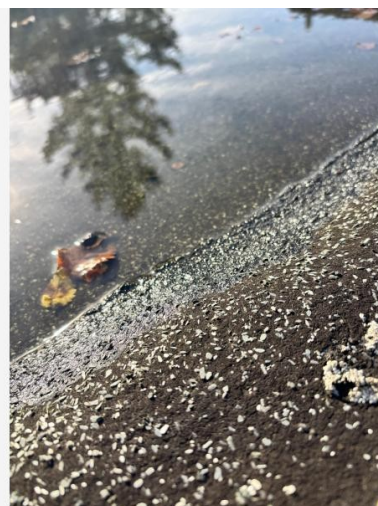
Het asbestmateriaal valt onder de mijlpaal van 2040.

Verwijderen

- Zorg voor een veilig beheer. Vermijd het beschadigen van het asbestmateriaal. Controleer de toestand jaarlijks op wijzigingen.
- Voer bijkomende staalname(s) uit.

- Eenvoudige handelingen: mag via doe-het-zelf of door werknemer(s) met opleidingsattest eenvoudige handelingen
Men mag deze hechtgebonden toepassing in buitenlucht zelf verwijderen of door werknemers met een opleidingsattest eenvoudige handelingen

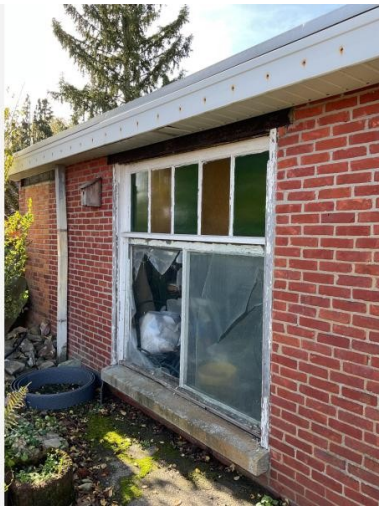
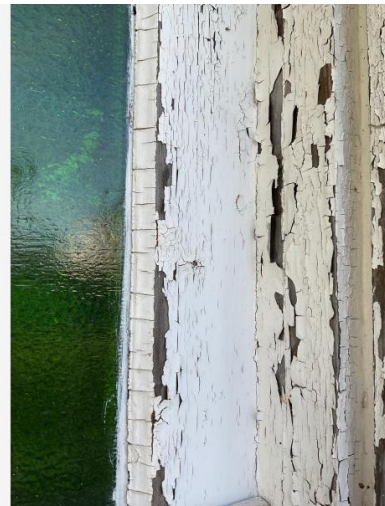
Beschrijving	Kit schrijnwerk-glas binnenzijde
Omgeving	Grenst aan binnen- en buitenlucht
Primaire drager	Wandopening verticaal (raam, deur, ...)
Asbestmateriaal	In-situ afwerkingslagen - Pasta, stopverf, voegsel, stopsel, vulsel, mastiek, kitten, ...
Bindmiddel van asbestmateriaal	Kitten, mastiek, pasta
Gebondenheid op basis van bindmiddel	Hecht
Hoeveelheid (gewicht - aantal)	<ul style="list-style-type: none"> • 1,00 kg - 5 stuks
Totaal gewicht	5,00 kg
Eenvoudig bereikbaar	Ja
Bevestigingswijze	<ul style="list-style-type: none"> • Verlijmd, ingegoten, versmeerd
Identificatiemethode	<p>De asbestdeskundige beoordeelt het materiaal als asbestverdacht en dus asbesthoudend, en dit zonder monstername.</p> <p>Motivatie: De opdrachtgever weigert om het materiaal te laten bemonsteren.</p>
Destructieve handeling voor identificatie	Nee
Opmerking	De andere ramen zijn recent vernieuwd (pvc ramen), dus niet asbestverdacht

- Vermijd stof door de stopverf te bevochtigen of te fixeren. Dat doet u door water te vernevelen of door een aangepast fixeermiddel te gebruiken. U vindt een fixeermiddel in de gespecialiseerde bouwhandel.
- Gebruik alleen handwerktuigen, zoals een schroevendraaier of een handzaag. Vermijd krachtige mechanische werktuigen zoals boor- en schuurmachines, zaag- en slijpschijven: die kunnen asbestvezels losmaken en asbeststof in de lucht brengen. Om vastgeroeste bouten door te zagen of te slijpen kunt u uitzonderlijk en heel kort een mechanisch hulpmiddel gebruiken. Doe dat alleen als u zeker bent dat u het eigenlijke asbestmateriaal niet zal raken.
- Probeer de stopverf niet te breken of te beschadigen.

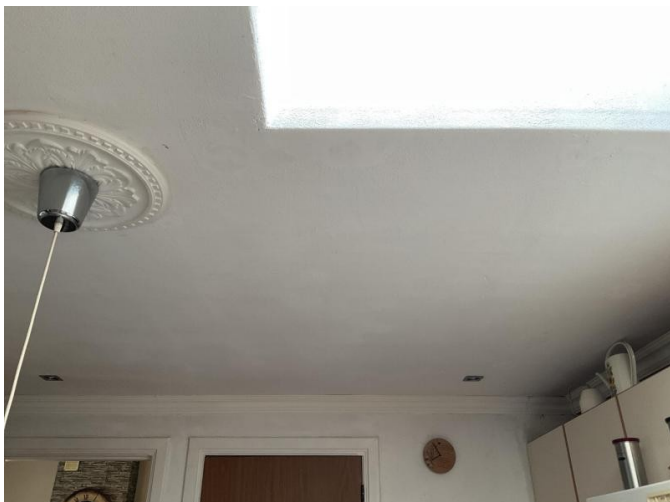
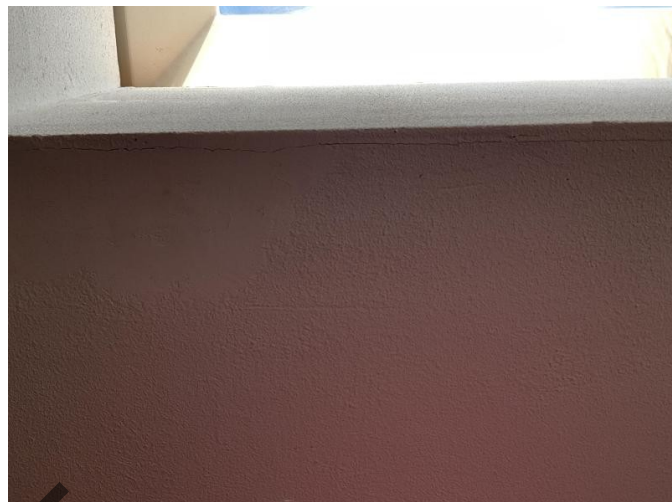
Beschrijving	Notitie	Terug te vinden op plannen
Fiche 25: pleisterwerk plafond in de verplichte ruimtes	<p>Er is in de verplichte ruimtes (verplichte staalname) geen pleisterwerk aanwezig.</p> <p>De verplichte ruimtes waar men pleisterwerk hoort te nemen zijn als volgt:</p> <ul style="list-style-type: none">- CV - stookruimte- een natte ruimte vb. een keuken of een badkamer- trappenhal - gelijkvloers of in de trapzone of op de verdieping- een individuele ruimte zoals een slaapkamer, leefruimte, <p>Er is geen mogelijkheid om een staal van het pleisterwerk te nemen in een</p> <ul style="list-style-type: none">- in een natte ruimte, keuken of badkamer <p>De plafonds in de aangeduide ruimtes op het plan zijn voorzien van planchetten en/of Gyproc, waardoor het niet mogelijk is een staal te nemen van het pleisterwerk.</p> <p>Er is steeds een redelijk vermoeden dat er asbestverdacht pleisterwerk aanwezig is, tot het tegendeel bewezen kan worden.</p> <p>Men kan enkel het tegendeel bewijzen door een destructief onderzoek en het uitvoeren van een staalname.</p> <p>Asbesthoudend pleisterwerk hoort men in een hermetische zone te laten verwijderen, door een erkend asbestverwijderaar.</p> <p>Voor verkoop van een onroerend goed is een niet destructief onderzoek voldoende</p>	Plan 1.1: Plan van het gelijkvloers
