Asbestinventarisatietest

Baan naar Bree 101, 3990 Peer

Attestnummer : 20260311-000150.000

Zone 1: Woning

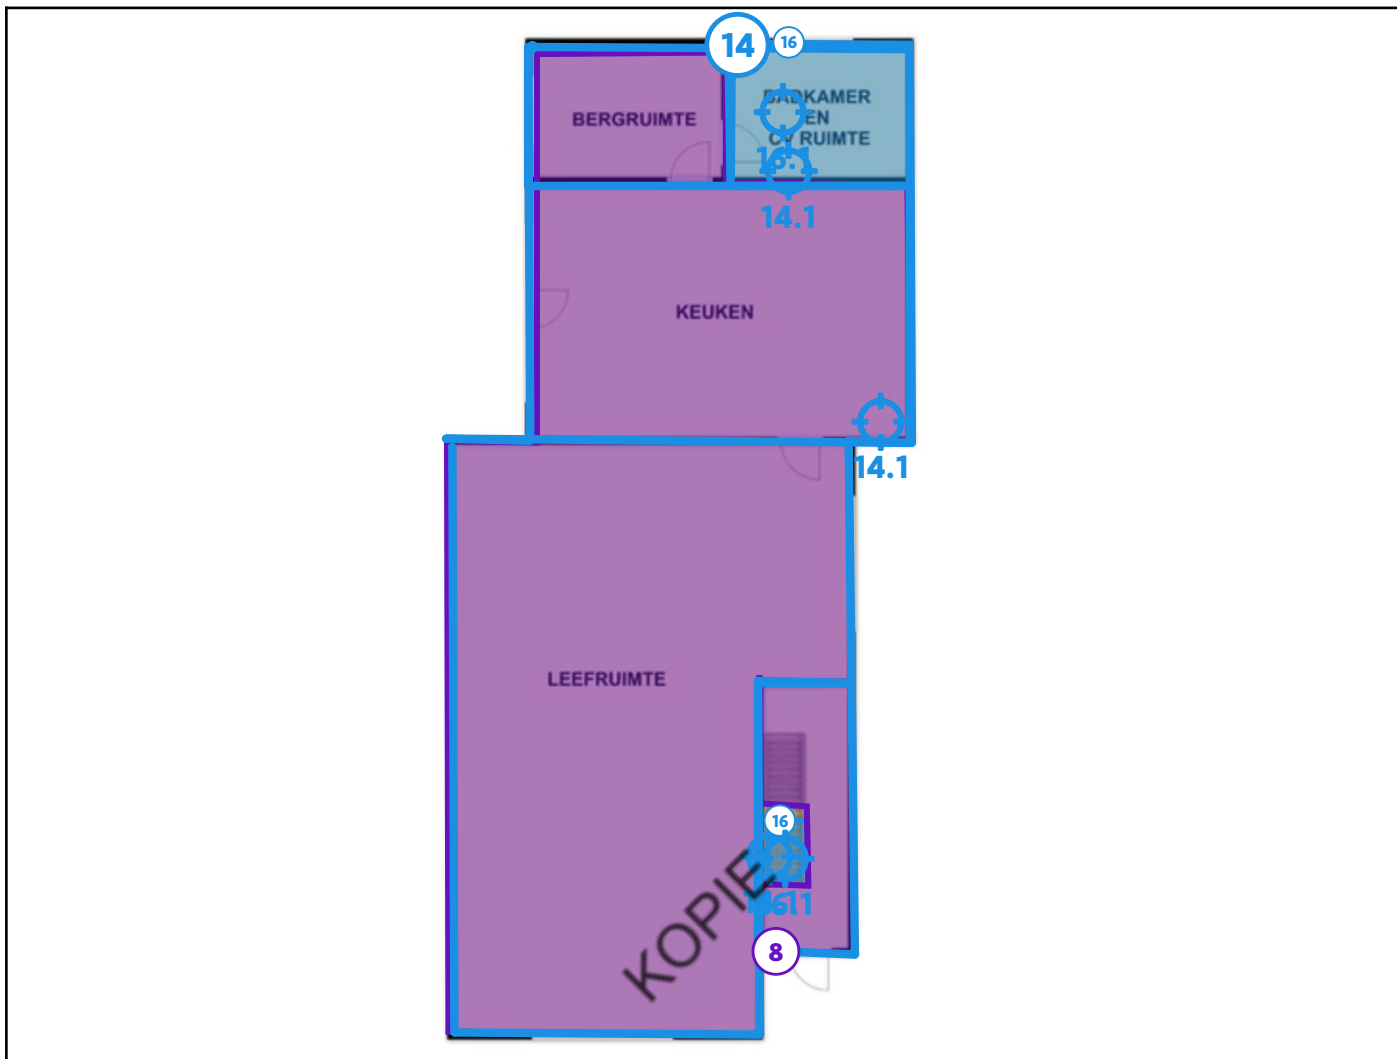
Plan 1.3: Plan van het gelijkvloers

Beschrijving	Type	Actie
8. Pleisterwerk plafond	Beperking	-
14. Pleisterwerk muren kalk	Geen asbest	-
14.1 Code: 9272272	Mengmonster	-
16. Pleisterwerk plafonds	Geen asbest	-
16.1 Code: 9272274	Mengmonster	-

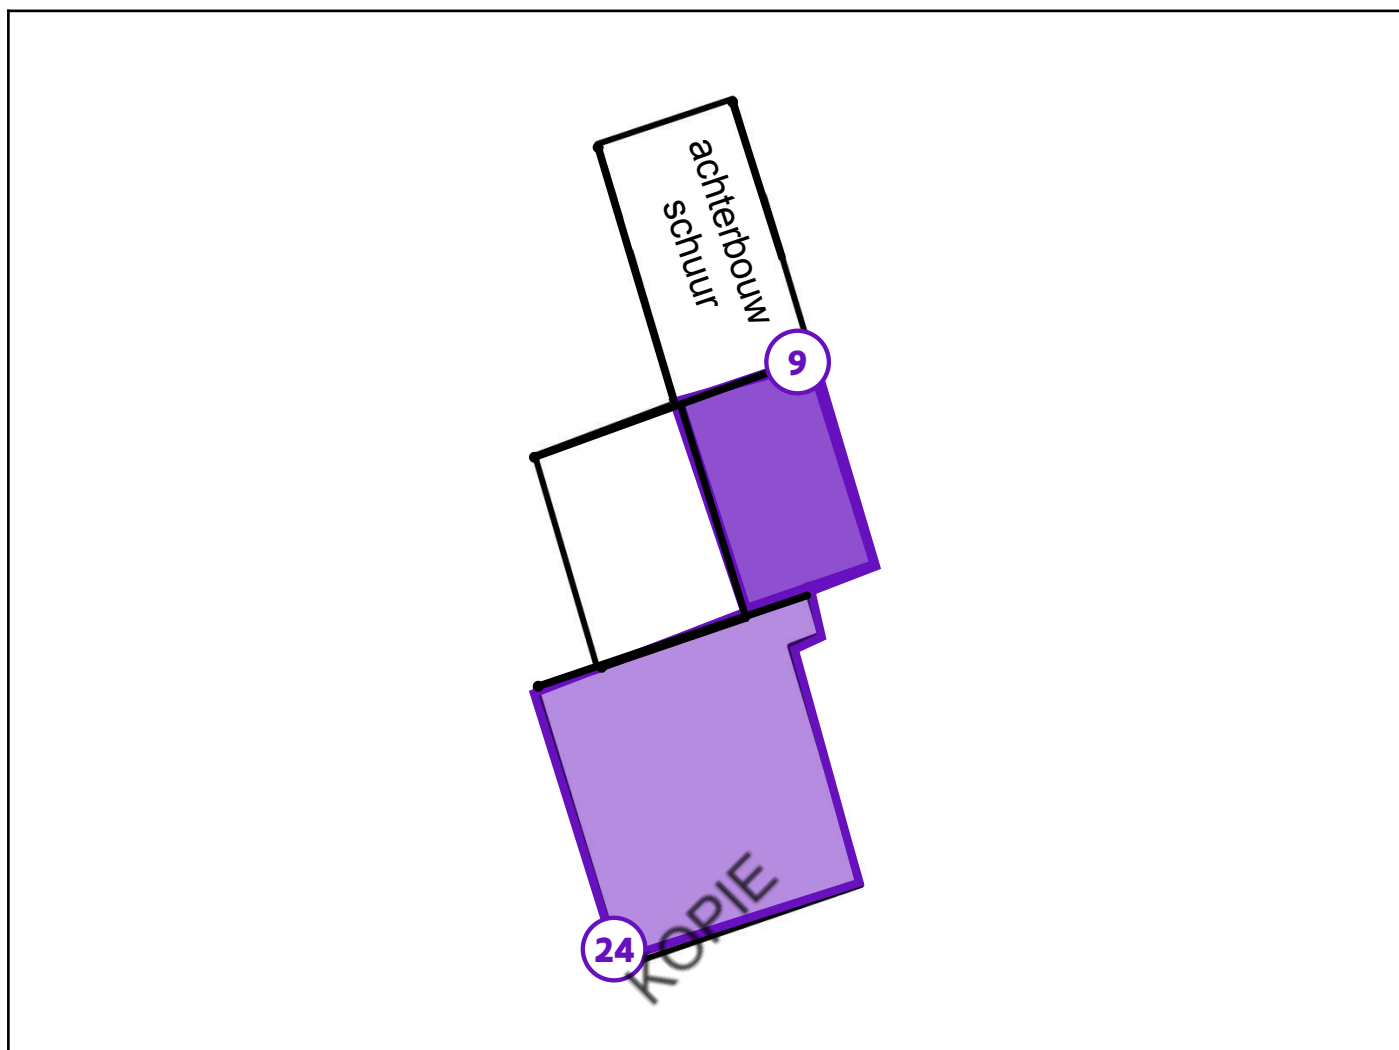
Plan 1.13: Plan van het dak

Beschrijving	Type	Actie
9. Zolderruimte niet toegankelijk (achterbouw)	Beperking	-
24. Onderdak (niet aanwezig)	Overige ruimte of materiaal	-

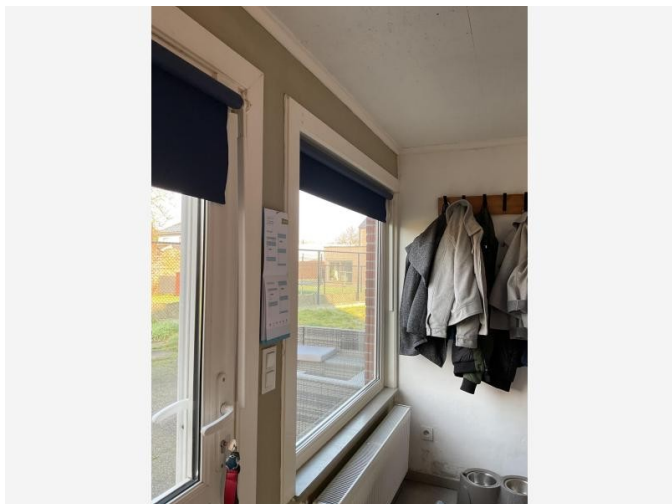
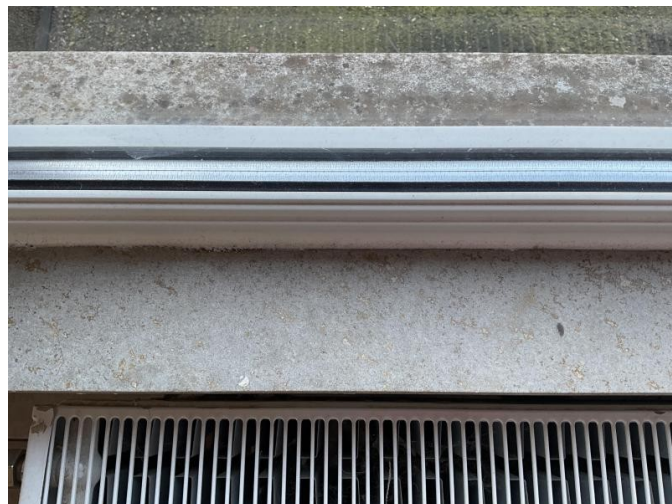
Beschrijving	Vensterbank type massal buiten
Omgeving	Buiten
Primaire drager	Wandopening verticaal (raam, deur, ...)
Asbestmateriaal	Plaat, paneel, tablet - Type Massal
Bindmiddel van asbestmateriaal	Cement
Gebondenheid op basis van bindmiddel	Hecht
Hoeveelheid (oppervlakte - dikte - aantal)	<ul style="list-style-type: none">• 0,20 m² - 7,00 cm - 3 stuks
Totaal volume	0,042 m ³
Eenvoudig bereikbaar	Ja
Bevestigingswijze	<ul style="list-style-type: none">• Verlijmd, ingegoten, versmeerd
Identificatiemethode	De asbestdeskundige beoordeelt het materiaal als asbesthoudend, en dit zonder monstername.
Destructieve handeling voor identificatie	Nee
Opmerking	De hoeveelheid is een zo nauwkeurig mogelijke opmeting. Hieraan kunnen evenwel geen rechten worden ontleend.

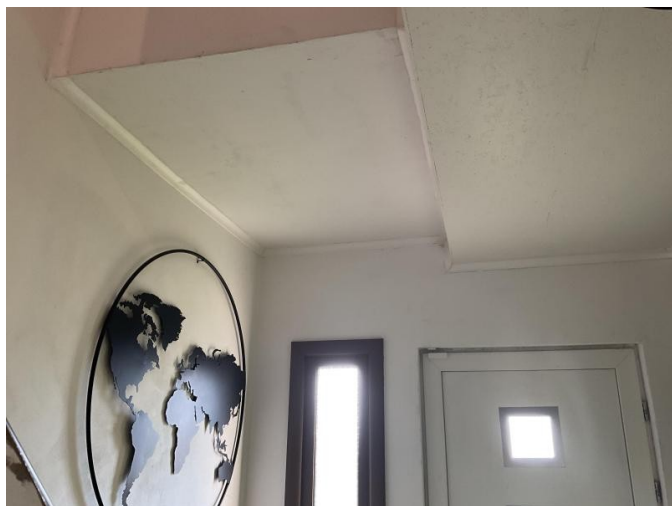
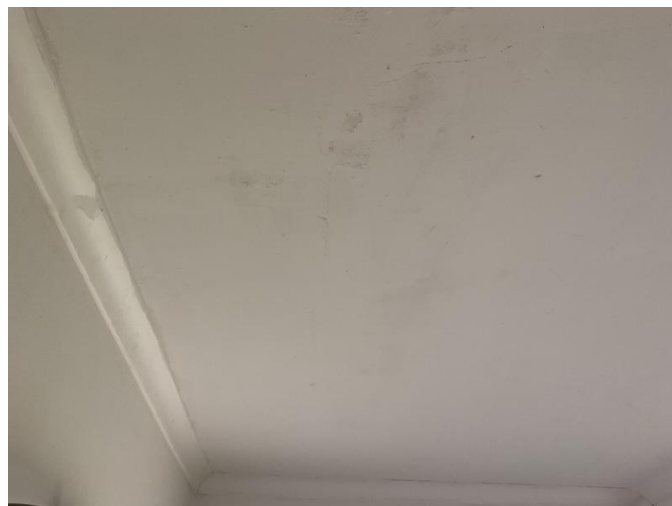
Beschrijving	Afsmeerlaag gipskarton platen wanden en plafond
Omgeving	Binnen
Primaire drager	Plafond
Bindmiddel van materiaal	Gips - kalk
Gebondenheid op basis van bindmiddel	Niet-hechtgebonden
Hoeveelheid (oppervlakte - dikte - aantal)	• 52,00 m ² - 0,10 cm - 1 stuk
Totaal volume	0,052 m ³
Identificatiemethode	Een monsternamen door de asbestdeskundige met laboanalyse door een asbestlabo.
Destructieve handeling voor identificatie	Nee

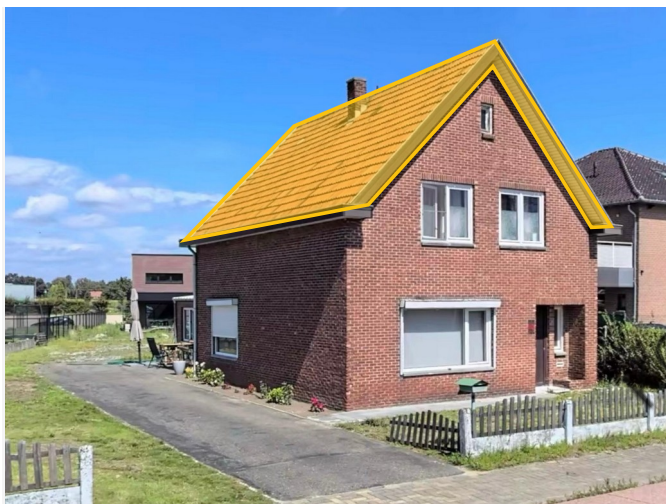
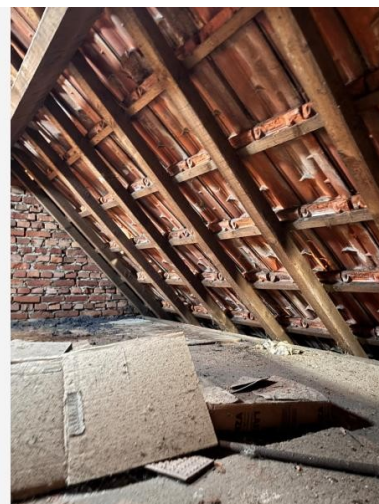
Beschrijving	Notitie	Terug te vinden op plannen
Fiche 23: Liftinfrastructuur (niet aanwezig)	Er is geen liftinfrastructuur aanwezig op de inspectielocatie.	-
Fiche 24: Onderdak (niet aanwezig)	Er is geen te onderzoeken onderdak aanwezig op de inspectielocatie.	Plan 1.13: Plan van het dak
