Asbestinventarisatetest

Kolonie 159A, 3920 Lommel

Attestnummer : 20260222-000229.000

Uitgegeven op : 22.02.2026

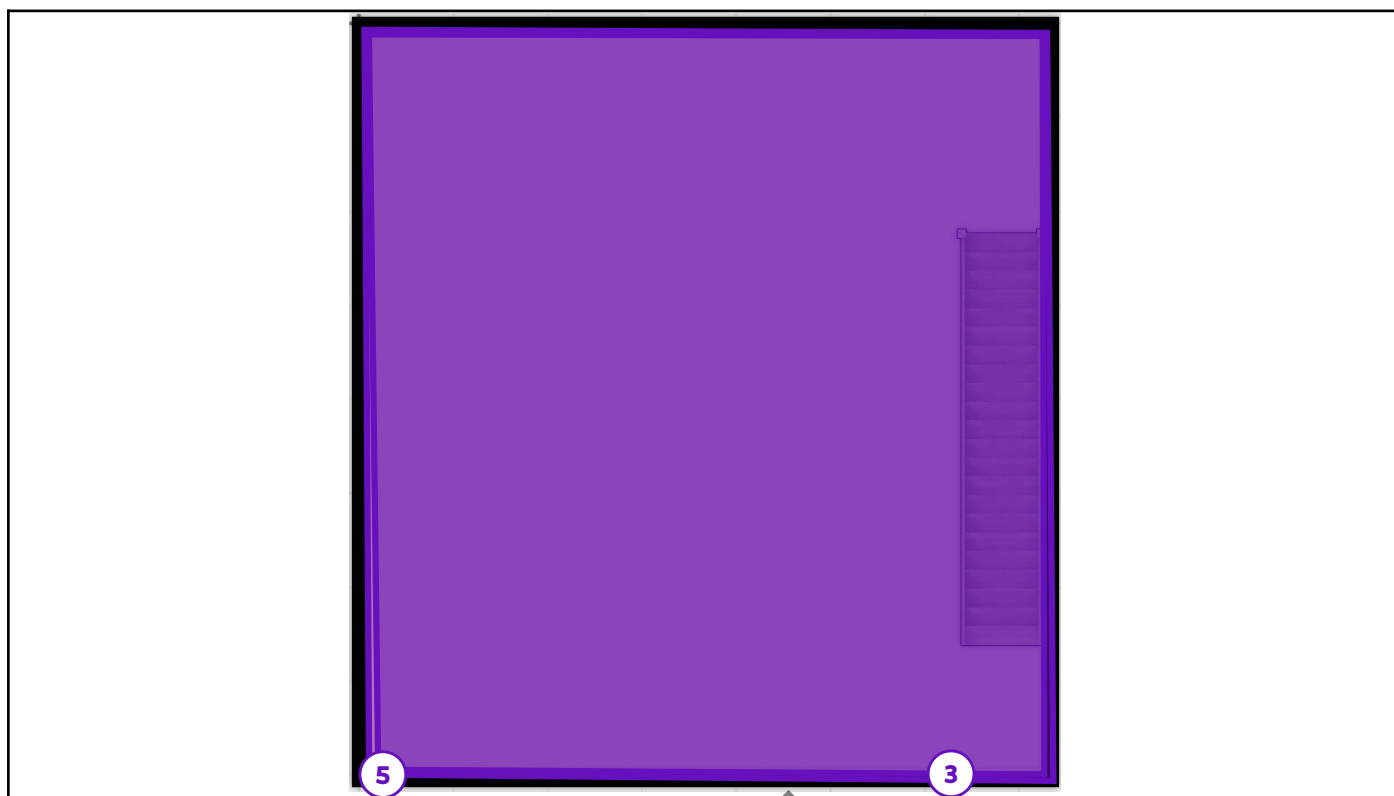
Plan 1.2: Plan van de kelder

Beschrijving	Type	Actie
3. Onderliggende vloeren, tegels - lijm (vloeren, wanden en plinten)	Advies	-
5. Leiding-, ventilatie-, wacht- en/of afvoerbuizen	Advies	-

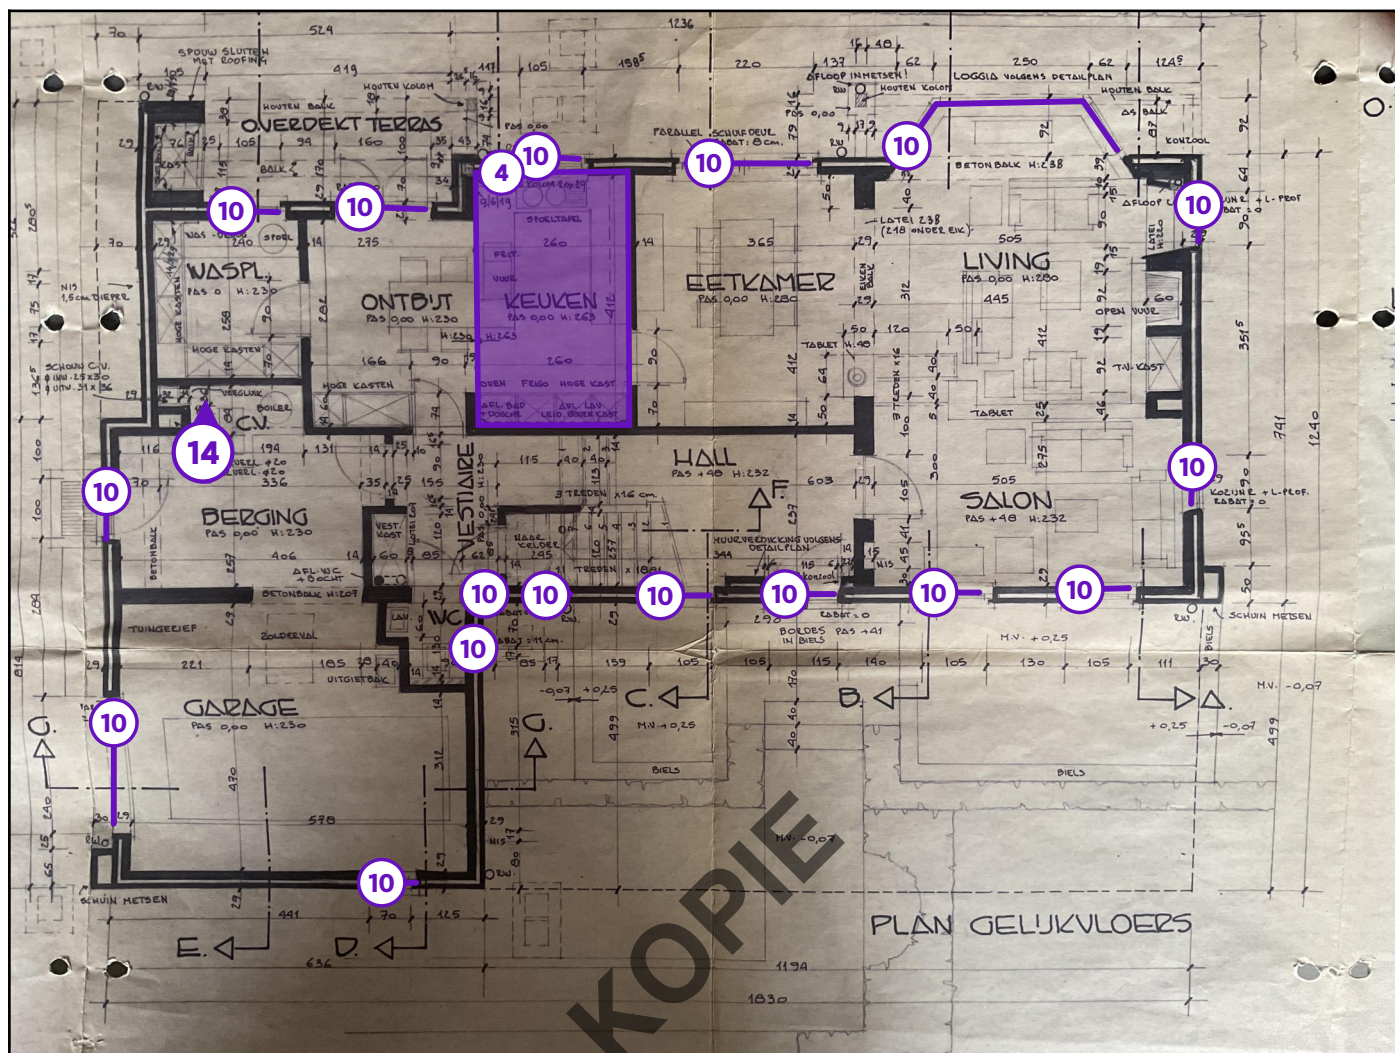
Plan 1.4: Plan van het gelijkvloers

Beschrijving	Type	Actie
4. Afsmeerlaag voegen gipskartonplaten	Advies	-
10. Kit aan de ramen	Overige ruimte of materiaal	-
14. CV-ketel (niet verdacht)	Overige ruimte of materiaal	-

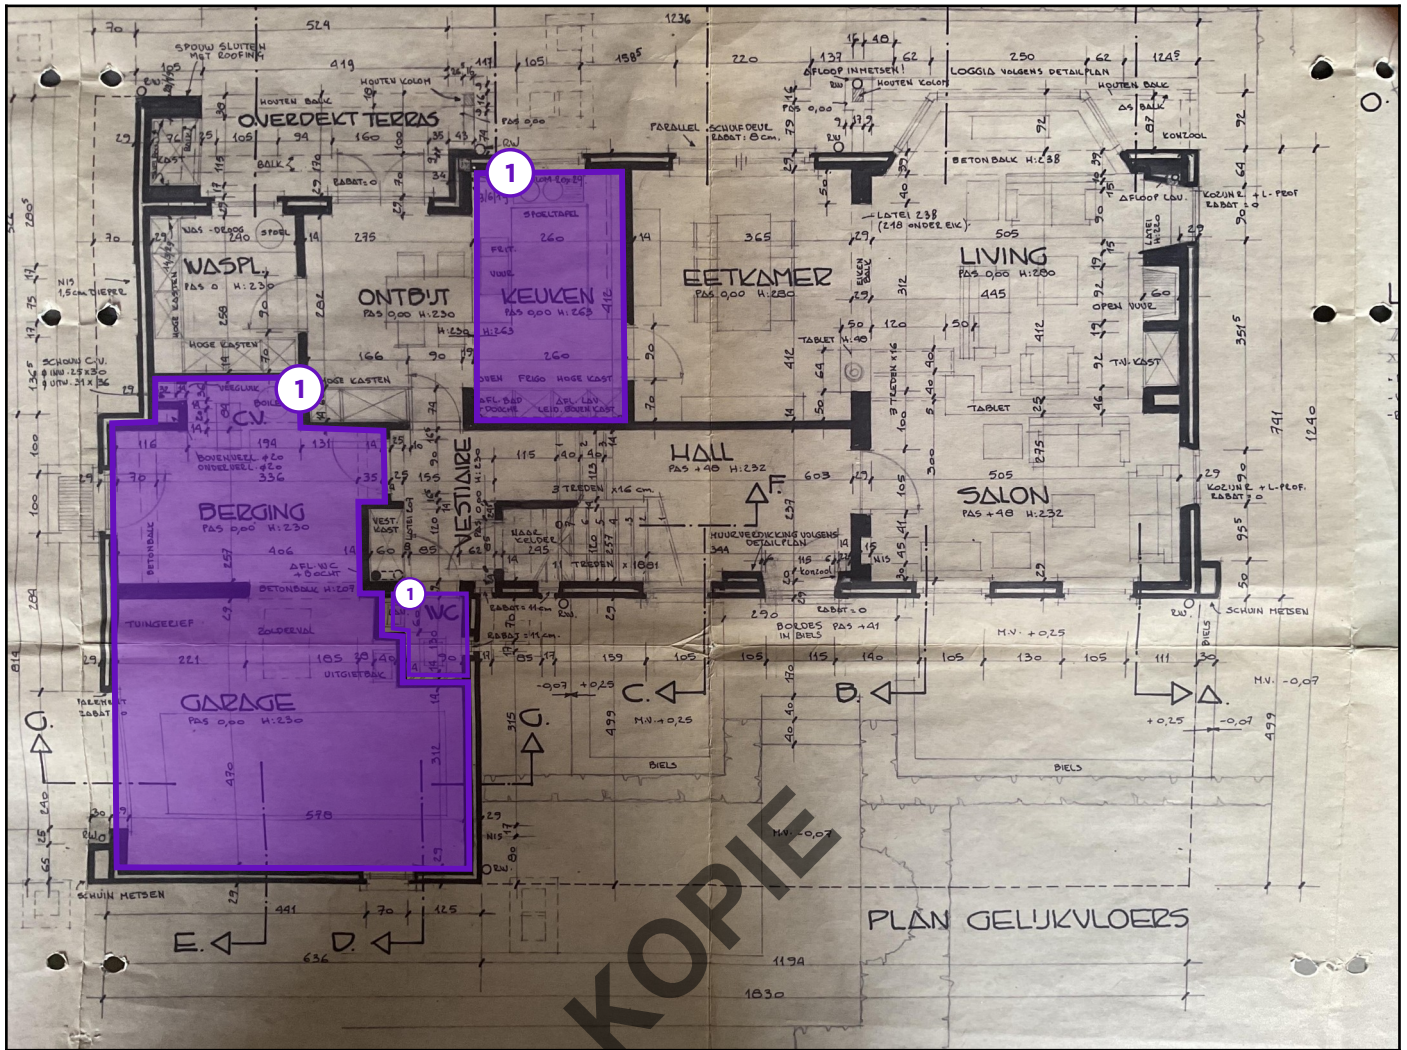
Plan 1.5: Plan van het gelijkvloers

Beschrijving	Type	Actie
1. Pleisterwerk plafond (niet waarneembaar)	Beperking	-

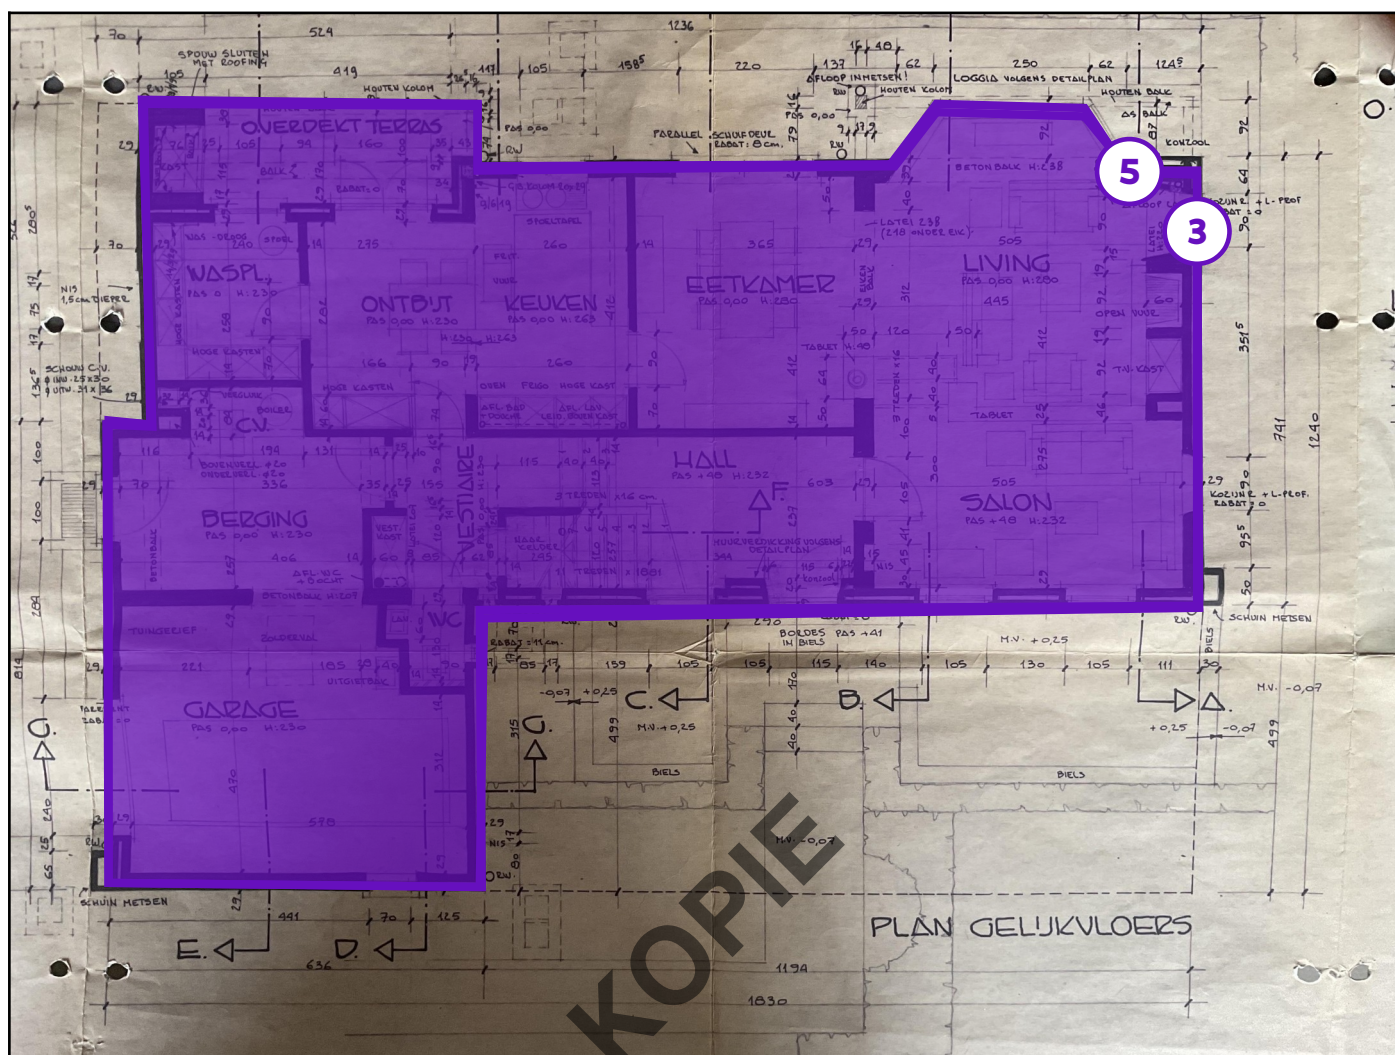
Plan 1.6: Plan van het gelijkvloers

Beschrijving	Type	Actie
3. Onderliggende vloeren, tegels - lijm (vloeren, wanden en plinten)	Advies	-
5. Leiding-, verluchting-, wacht- en/of afvoerbuizen	Advies	-

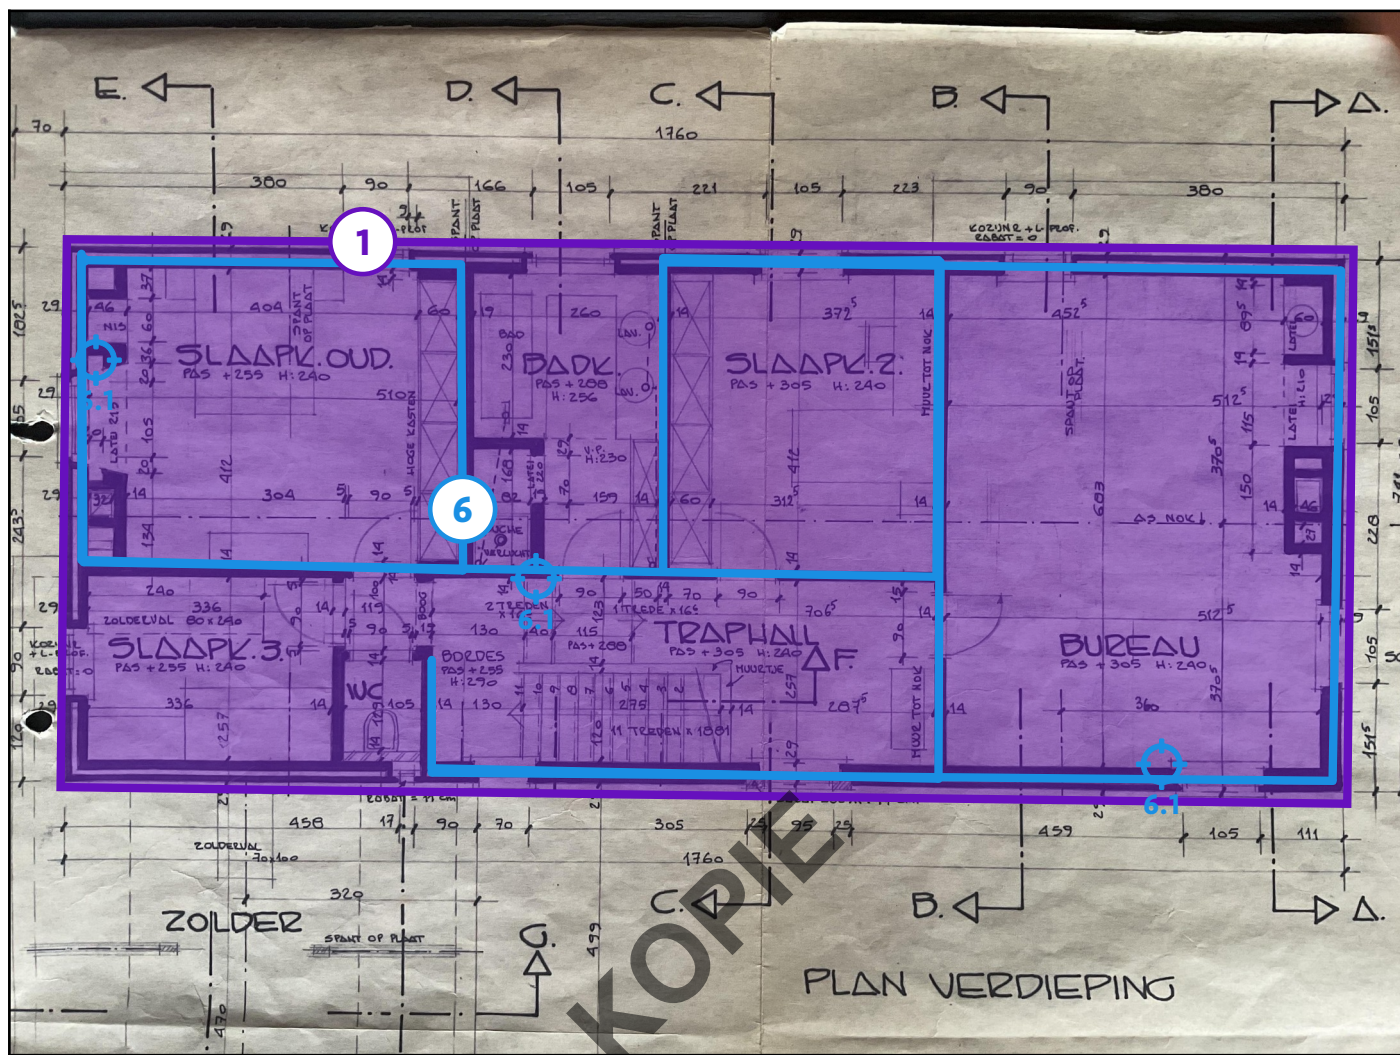
Plan 1.7: Plan van de eerste verdieping

Beschrijving	Type	Actie
1. Pleisterwerk plafond (niet waarneembaar)	Beperking	-
6. Pleisterwerk muren kalk	Geen asbest	-
6.1 Code: 9237052	Mengmonster	-

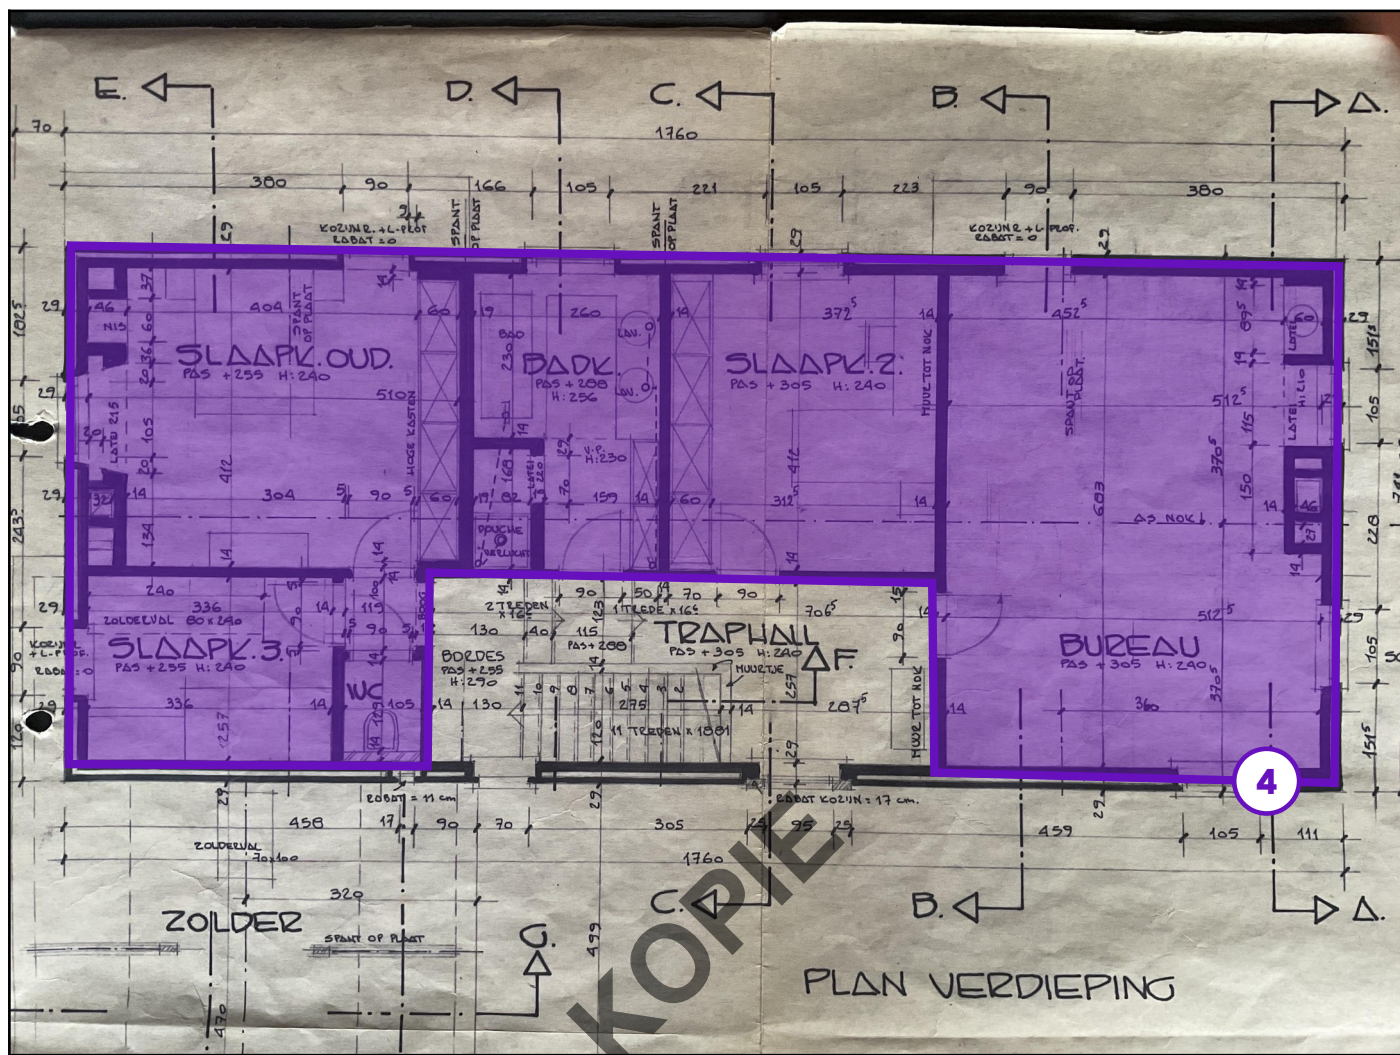
Plan 1.8: Plan van de eerste verdieping

Beschrijving	Type	Actie
4. Afsmeerlaag voegen gipskartonplaten	Advies	-

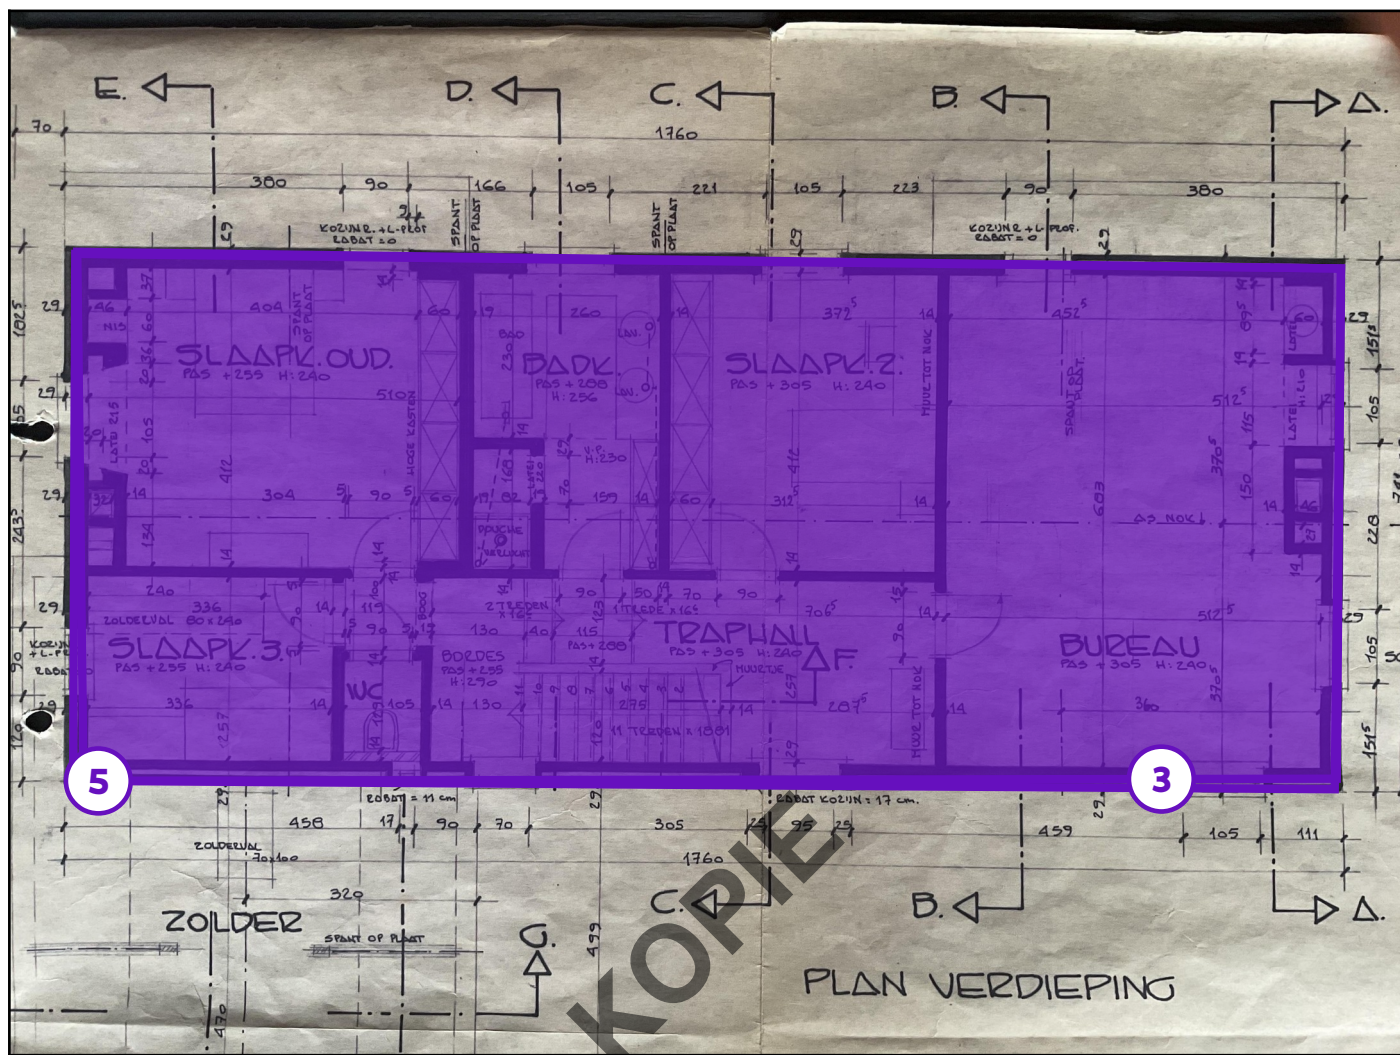
Plan 1.10: Plan van de eerste verdieping

Beschrijving	Type	Actie
3. Onderliggende vloeren, tegels - lijm (vloeren, wanden en plinten)	Advies	-
5. Leiding-, verluchting-, wacht- en/of afvoerbuizen	Advies	-

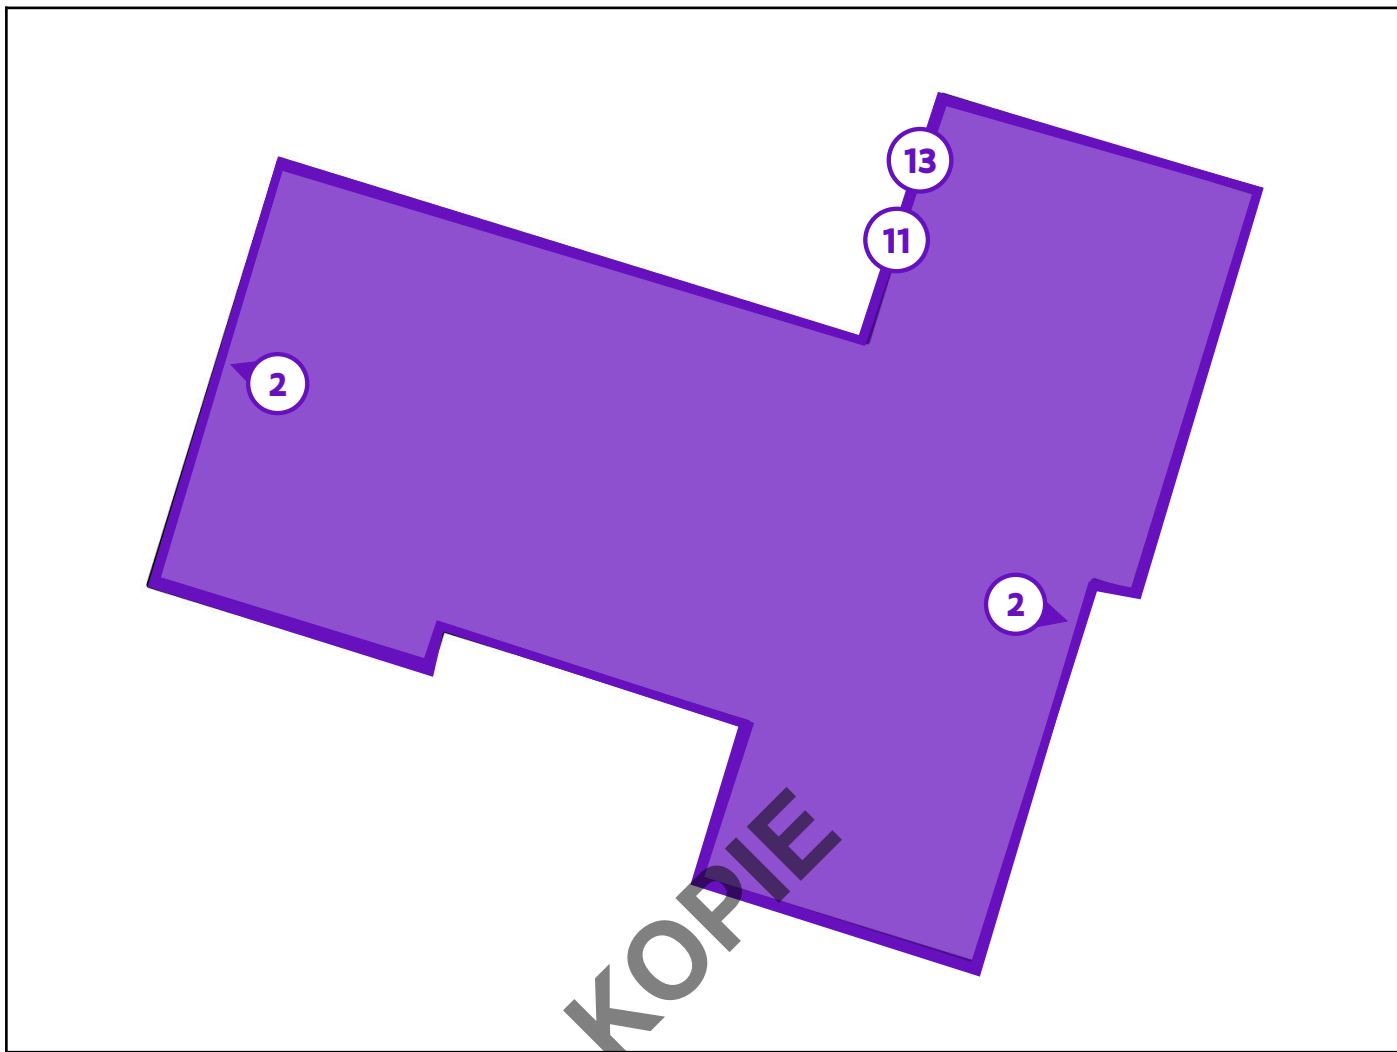
Plan 1.12: Plan van het dak en de buitenzijde

Beschrijving	Type	Actie
2. Schouw binnenzijde	Beperking	-
11. Geen asbestverdacht onderdak aangetroffen	Overige ruimte of materiaal	-
13. Dakbedekking bestaande uit pannen (niet verdacht)	Overige ruimte of materiaal	-

Uitleg van de asbestdeskundige: Aan de buitenzijde van de schouw zijn er geen asbestverdachte materialen op te merken.

De schouw bevat binnenin mogelijk een asbestverdachte cement rookgaskanaal, asbestverdachte afsmeerlagen, asbestverdachte cementplaten. Laat dit onderzoeken bij eventuele werken.
