Asbestinventarisatetest

Schuttersstraat 15, 3920 Lommel

Attestnummer : 20260108-000263.001

Uitgegeven op : 08.01.2026

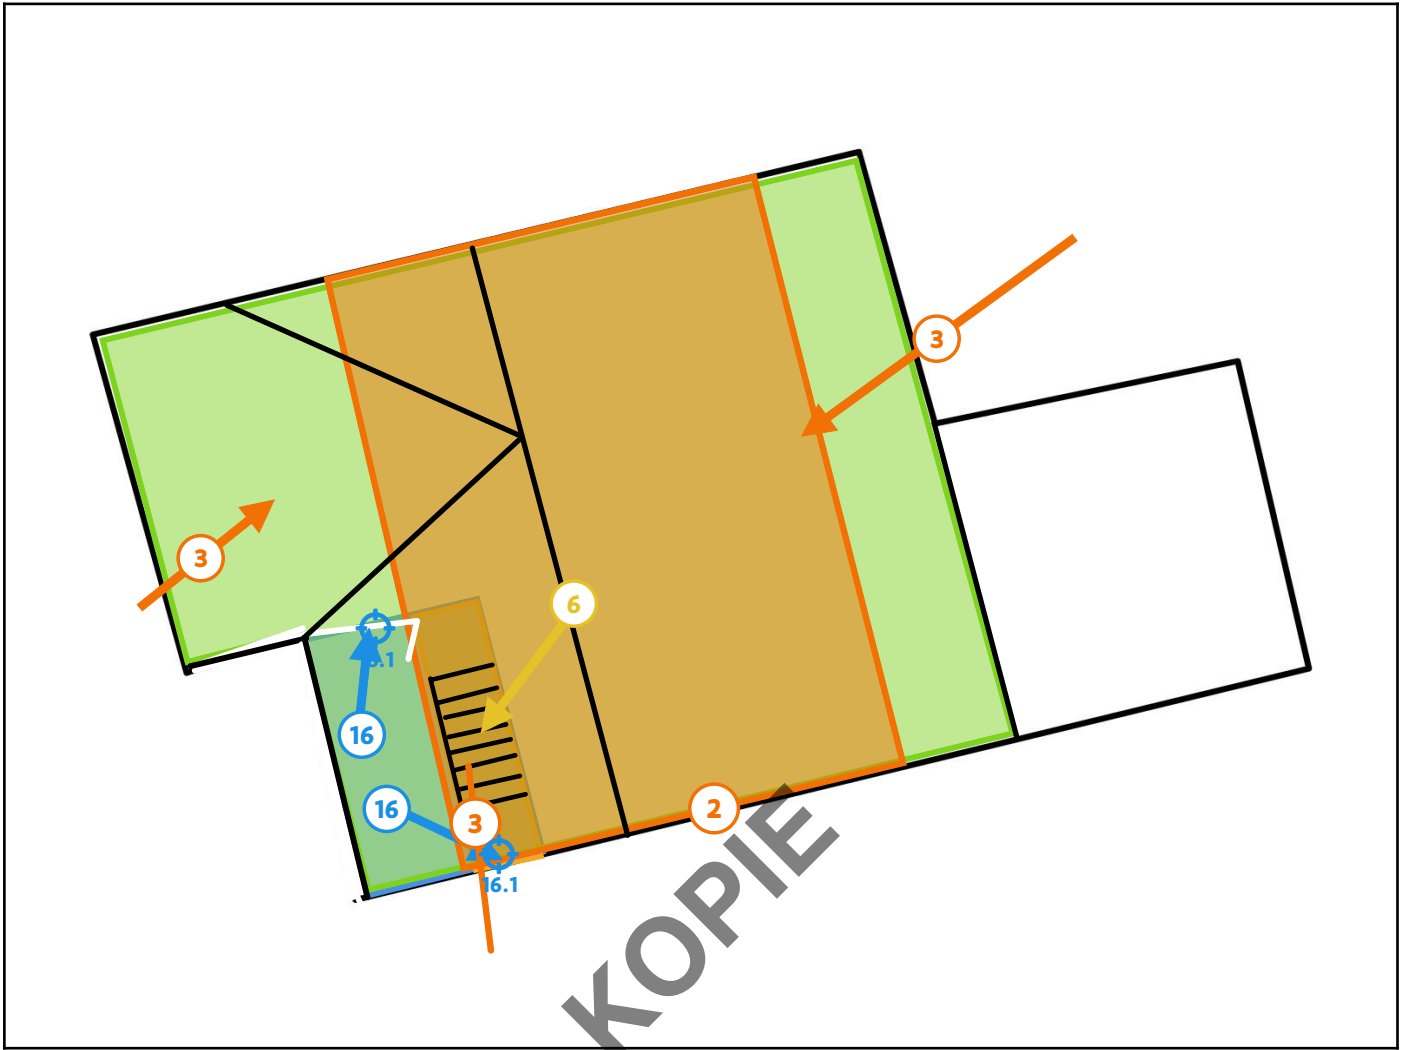
Plan 1.1: zolder Kelder

Beschrijving	Type	Actie
2. Dakbedekking zolder	Asbestmateriaal	Verwijderen
3. dakbedekking	Asbestmateriaal	Verwijderen
6. glasal keldertrap	Asbestmateriaal	Zorgvuldig beheren
16. Pleisterwerk kelder	Geen asbest	-
16.1 Code: 3920schu15WK	Mengmonster	-

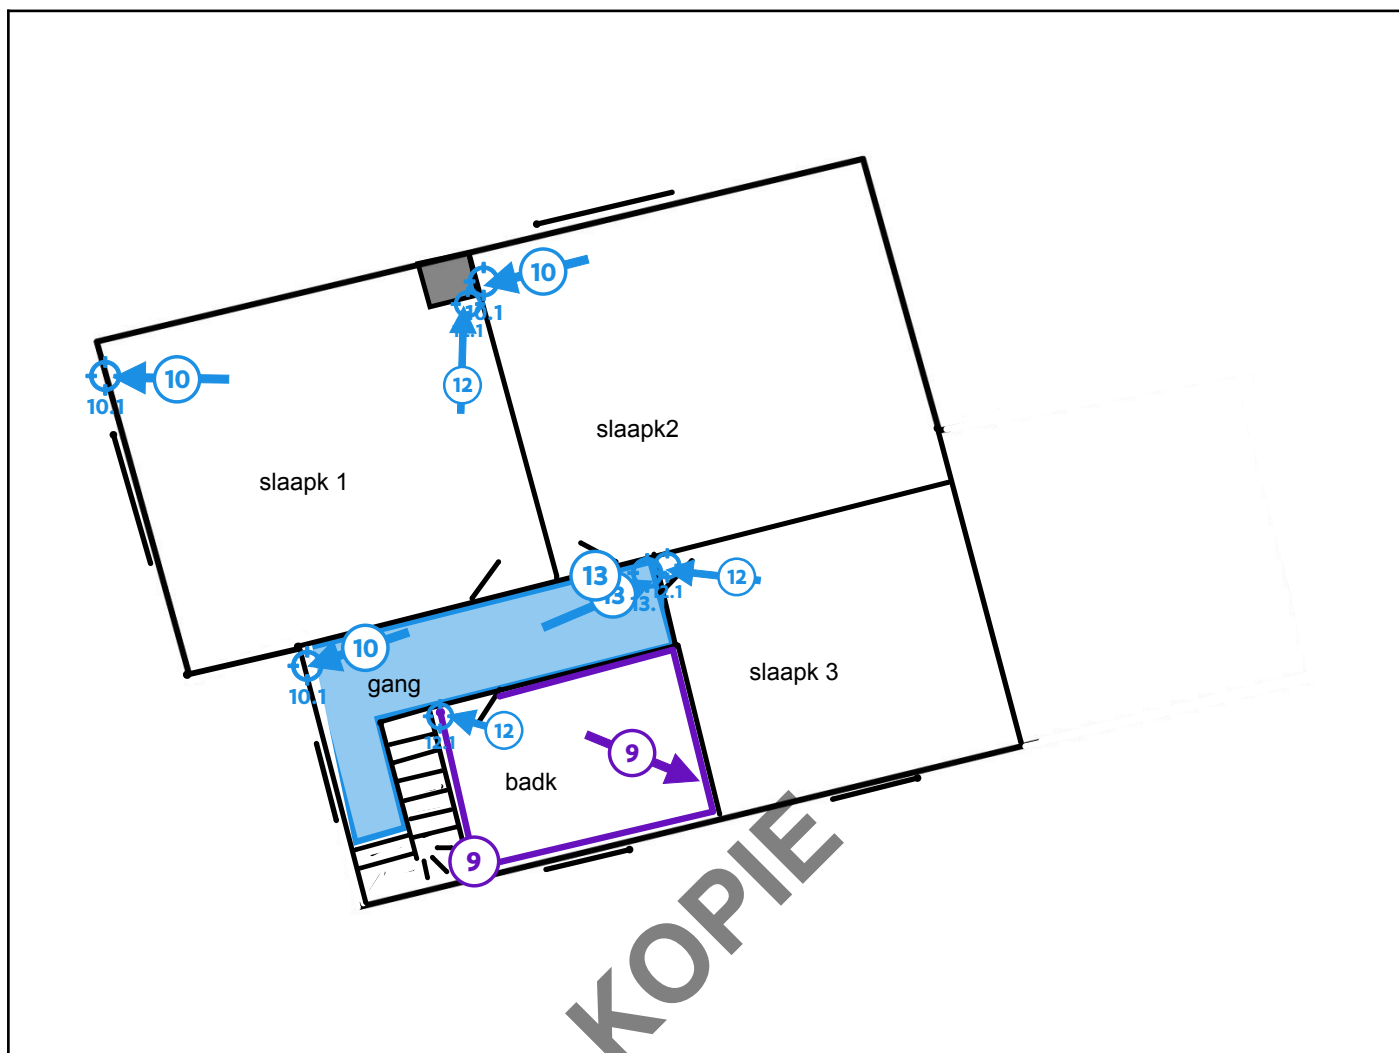
Plan 1.2: verdieping

Beschrijving	Type	Actie
9. Tegels in badkamer en keuken	Advies	-
10. Pleisterwerk verdieping	Geen asbest	-
10.1 Code: 3920schu15WB	Mengmonster	-
12. Pleisterwerk verdieping	Geen asbest	-
12.1 Code: 3920schu15PB	Mengmonster	-
13. Laminaat	Geen asbest	-
13.1 Code: 3920schu15LB	Puntmonster	-

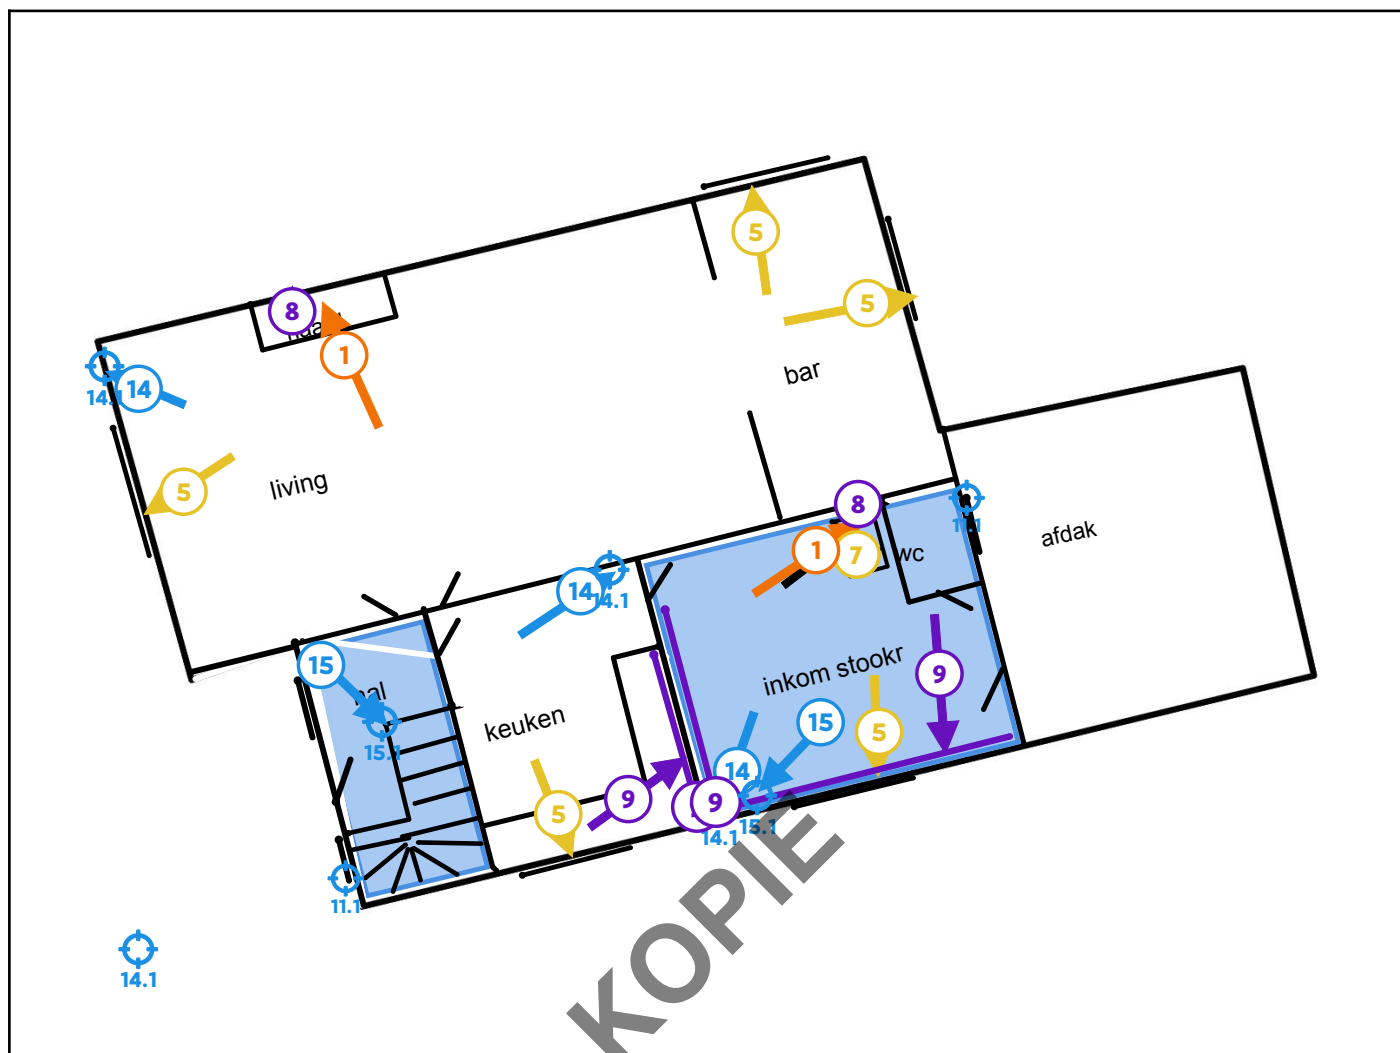
Plan 1.3: gelijkvloers

Beschrijving	Type	Actie
1. Buis op schouw	Asbestmateriaal	Verwijderen
5. Massal	Asbestmateriaal	Zorgvuldig beheren
7. Materialen aan stookketel	Asbestmateriaal	Zorgvuldig beheren
8. schouwen	Beperking	-
9. Tegels in badkamer en keuken	Advies	-
11. afdichtingsmaterialen aan schrijnwerk	Geen asbest	-
11.1 Code: 3920schu15M	Mengmonster	-

14. Pleisterwerk gelijkvloers	Geen asbest	-
14.1 Code: 3920schu15WO	Mengmonster	-
15. Pleisterwerk gelijkvloers	Geen asbest	-
15.1 Code: 3920schu15PO	Mengmonster	-

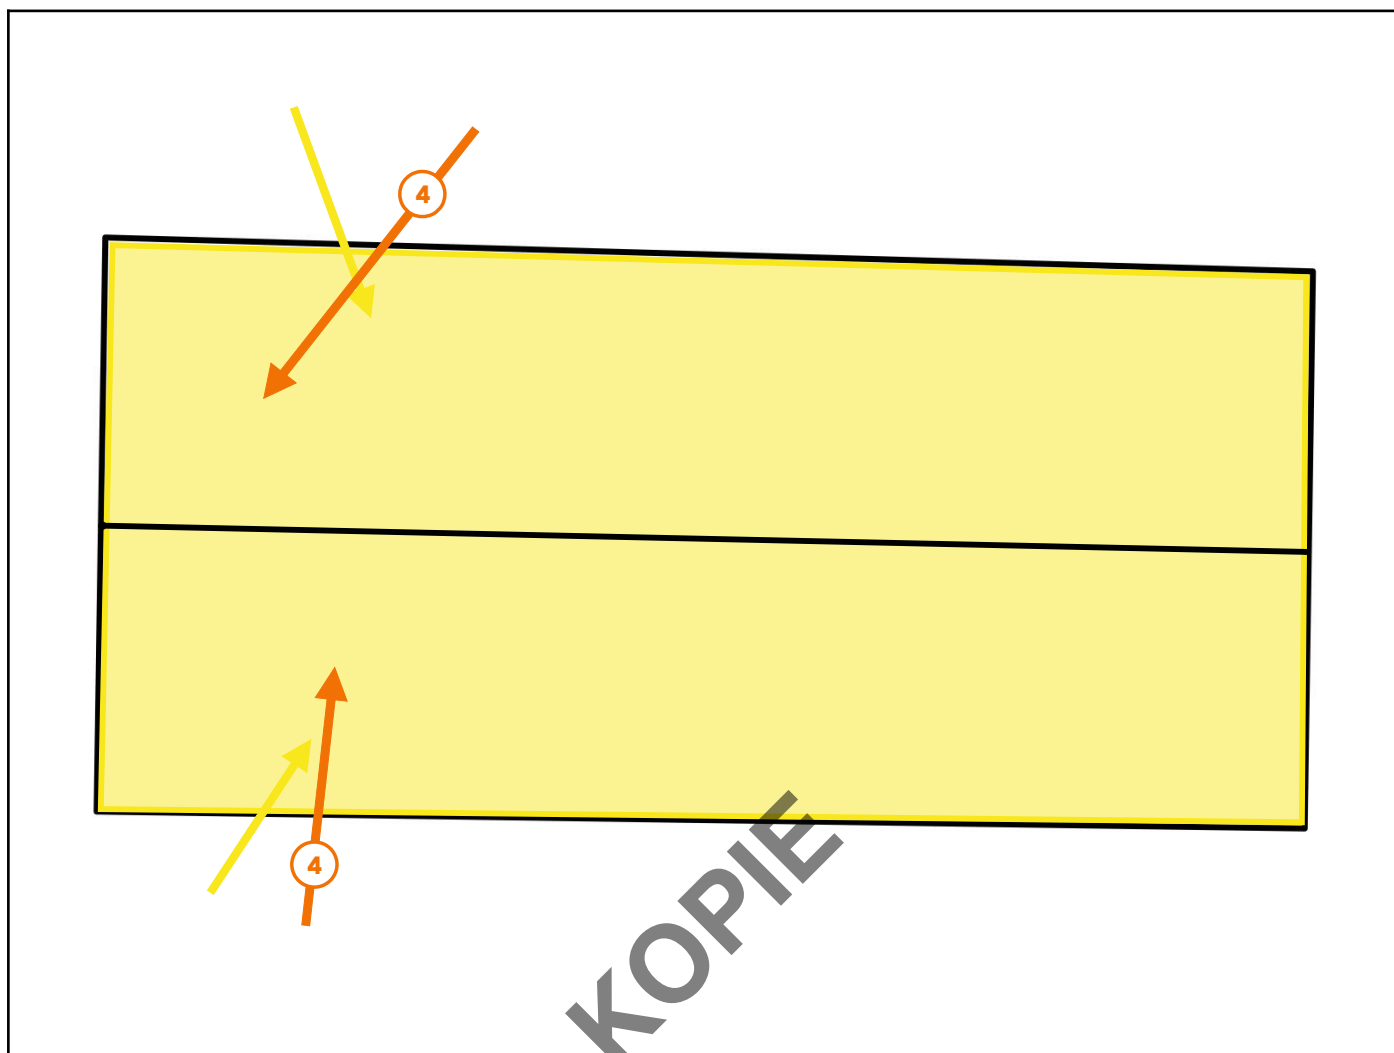
Plan 2.1: Constructie plan

Beschrijving	Type	Actie
4. Dakbedekking garage	Asbestmateriaal	Verwijderen

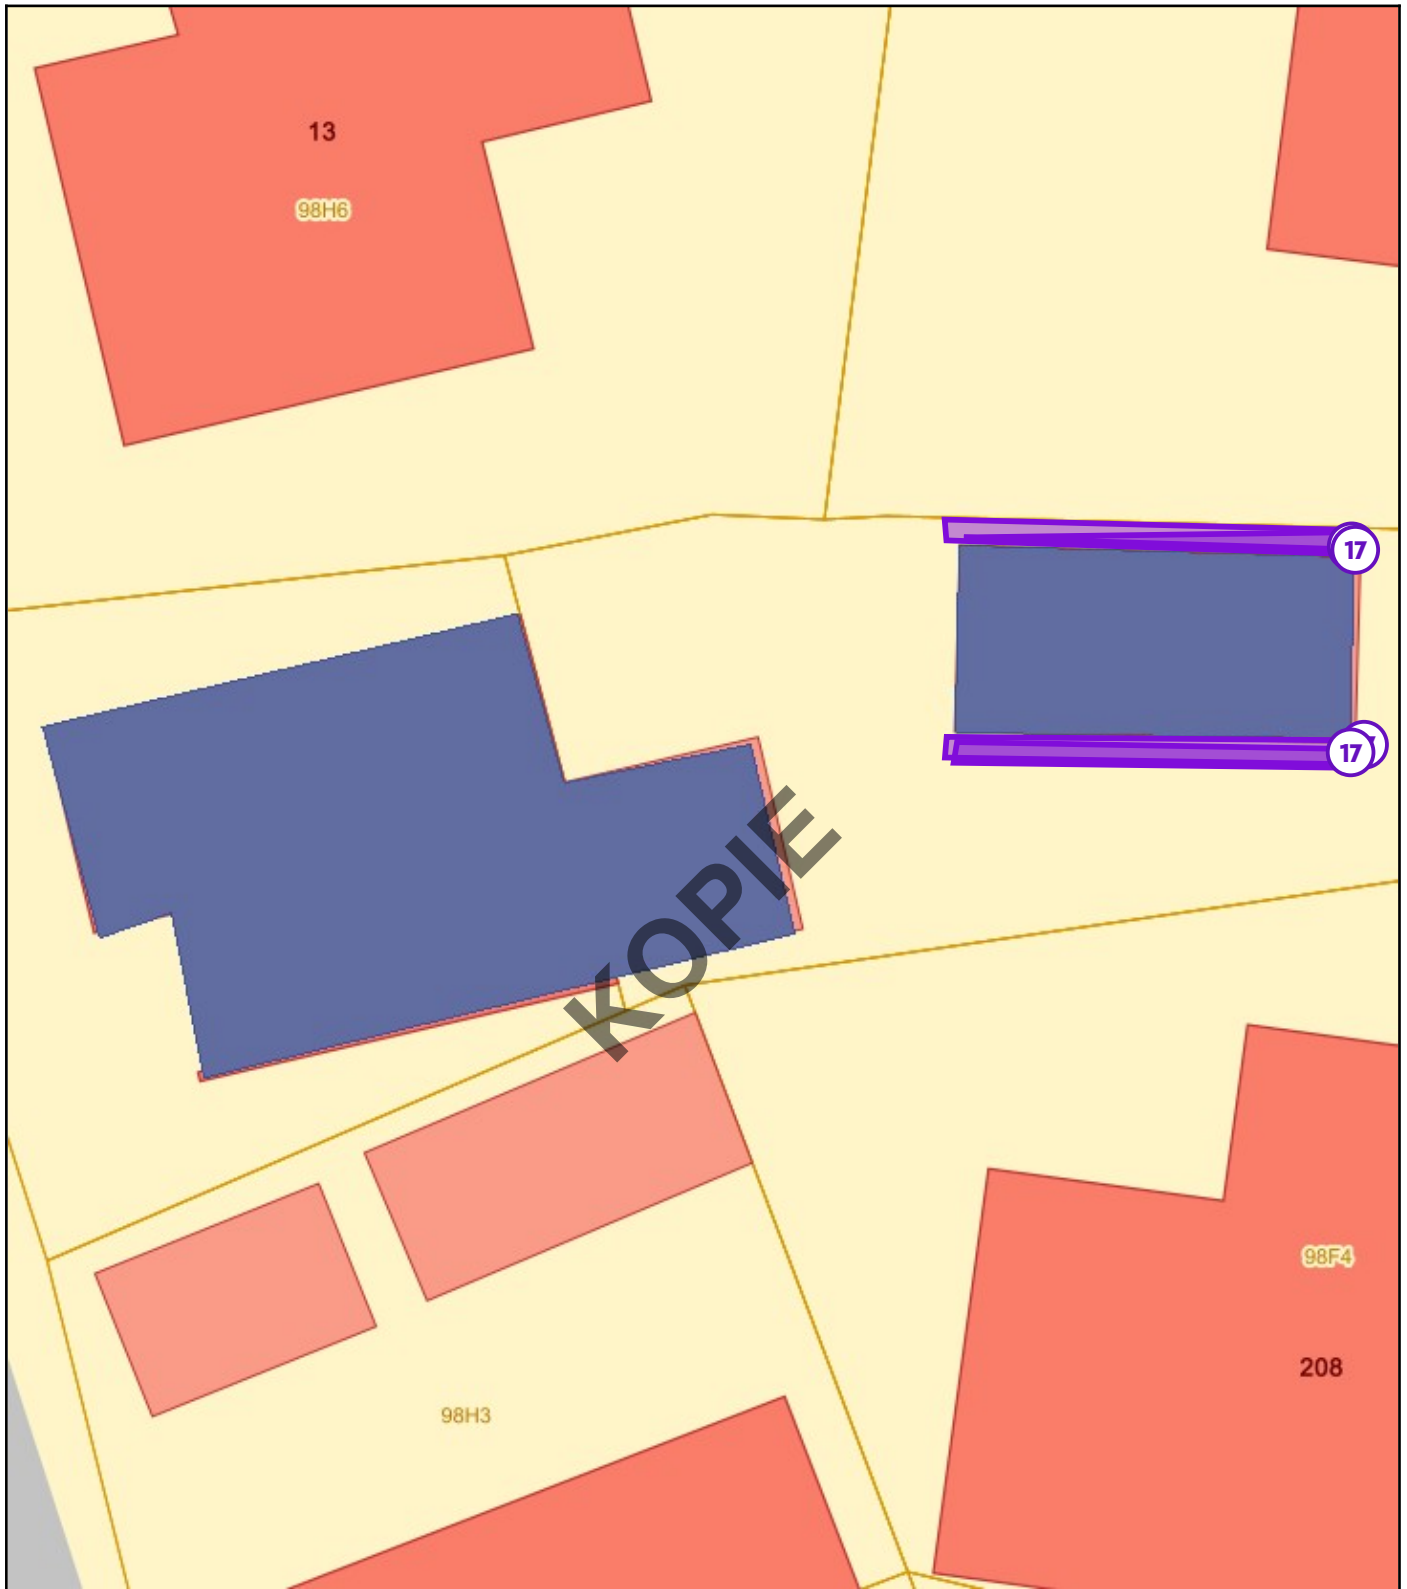
Plan 3.1: Afdruiptzones/afvloeizones

17. Dakbedekking garage	Afdruipzone/afvloeizone	-
-------------------------	-------------------------	---

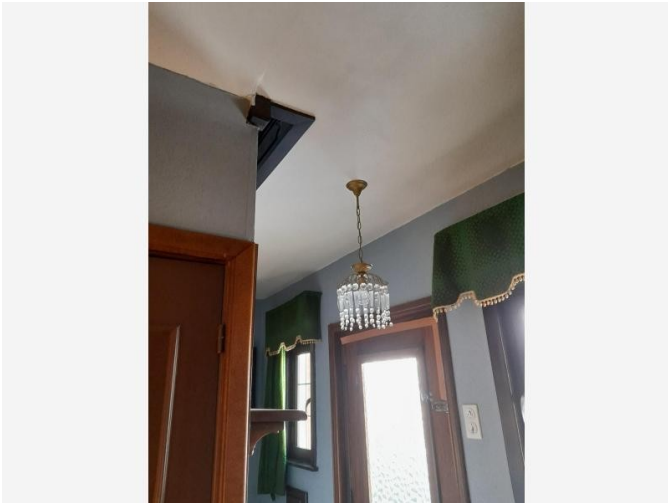
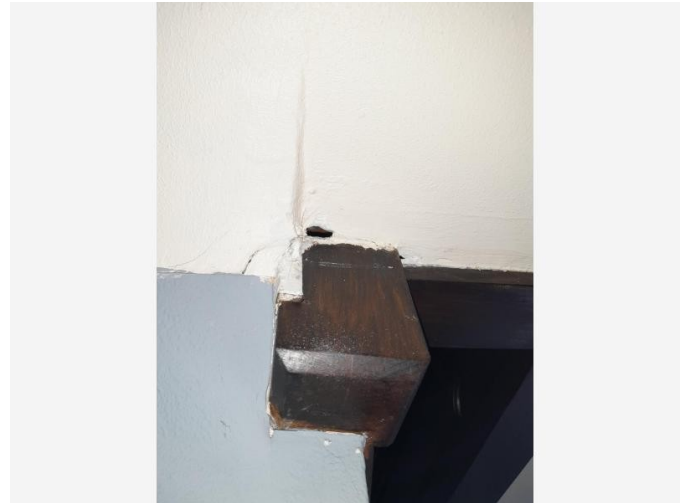
Beschrijving	Pleisterwerk gelijkvloers
Omgeving	Binnen
Primaire drager	Binnenwand
Bindmiddel van materiaal	Gips - kalk
Gebondenheid op basis van bindmiddel	Niet-hechtgebonden
Hoeveelheid (oppervlakte - dikte - aantal)	• 200,00 m ² - 1,00 cm - 1 stuk
Totaal volume	2,00 m ³
Identificatiemethode	Een monstername door de asbestdeskundige met laboanalyse door een asbestlabo.
Destructieve handeling voor identificatie	Nee
Opmerking	Alle wanden behalve die van de keuken en inkom-stookruimte gedeeltelijk. De hoeveelheden zijn indicatief. Aan de hoeveelheden, oppervlakte of gewicht kunnen geen rechten worden ontleend.

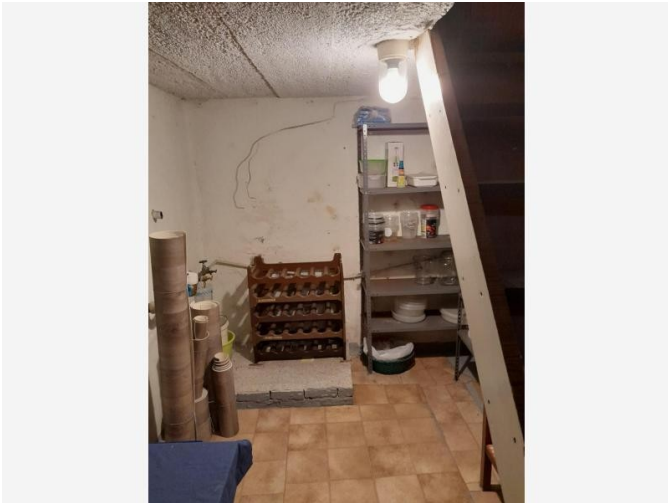
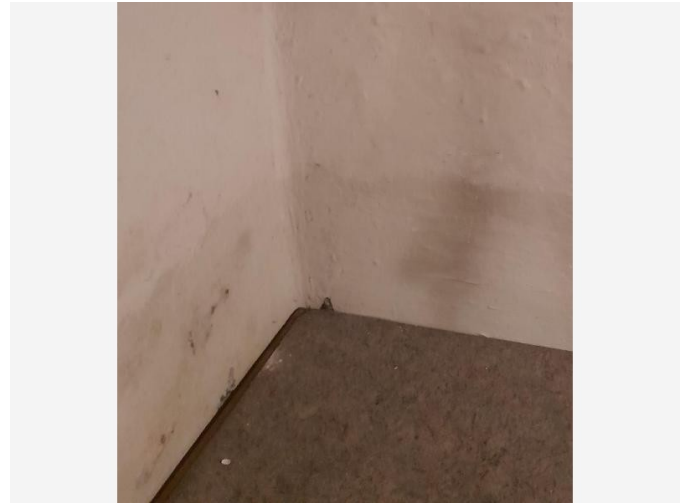
Beschrijving	Pleiterwerk gelijkvloers
Omgeving	Binnen
Primaire drager	Plafond
Bindmiddel van materiaal	Gips - kalk
Gebondenheid op basis van bindmiddel	Niet-hechtgebonden
Hoeveelheid (oppervlakte - dikte - aantal)	• 20,00 m ² - 1,00 cm - 1 stuk
Totaal volume	0,20 m ³
Identificatiemethode	Een monstername door de asbestdeskundige met laboanalyse door een asbestlabo.
Destructieve handeling voor identificatie	Nee
Opmerking	Enkel de hal en inkom-stookruimte hebben plafond uit pleisterwerk. De hoeveelheden zijn indicatief. Aan de hoeveelheden, oppervlakte of gewicht kunnen geen rechten worden ontleend.
